INFRASTRUTTURE FERROVIARIE STRATEGICHE DEFINITE DALLA LEGGE OBIETTIVO N. 443/01

TRATTA A.V./A.C. TERZO VALICO DEI GIOVI
PROGETTO ESECUTIVO

Rapporto Annuale 2016 Monitoraggio Ambientale Corso D'Opera Suolo - Lotto 1

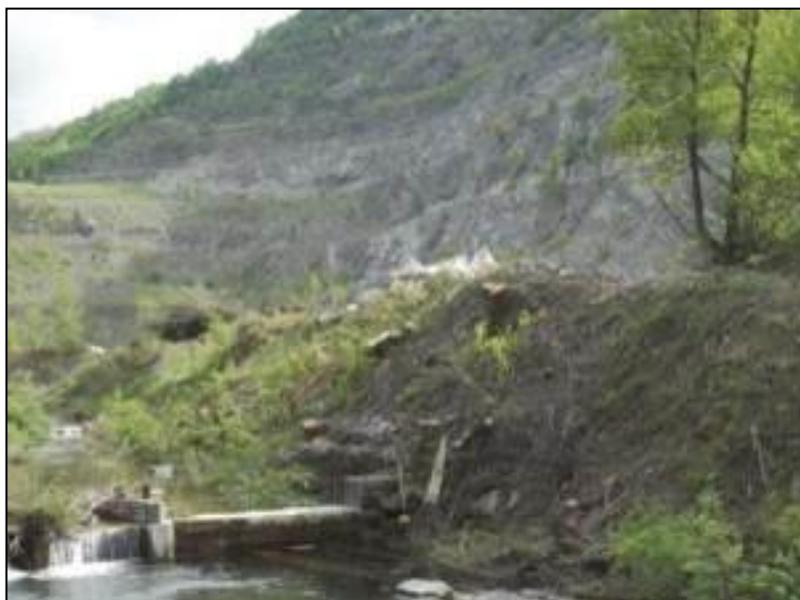
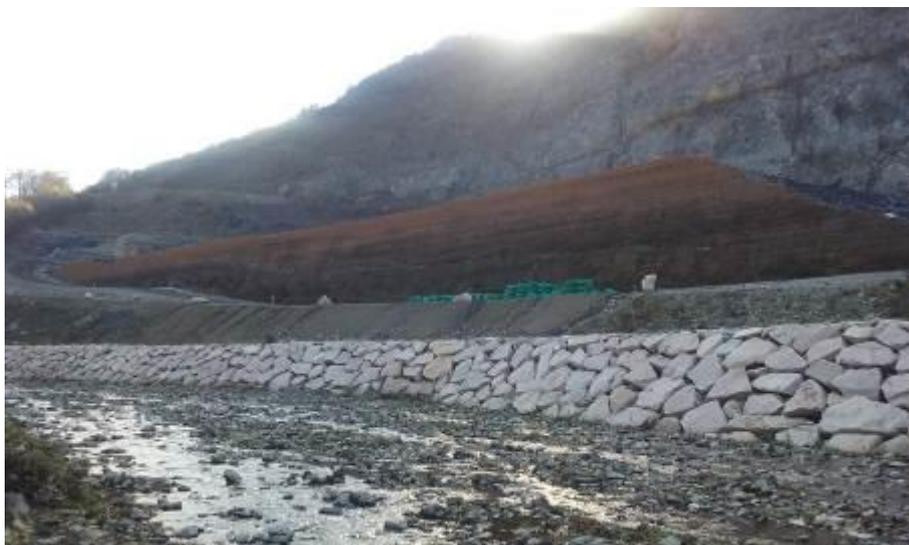
nella seguente documentazione fotografica si mostrano le modifiche visive rilevate lungo gli argini del torrente Lemme dovute a lavorazioni approvate e ad attività in corso d'opera previste dal progetto (opere di scogliera).

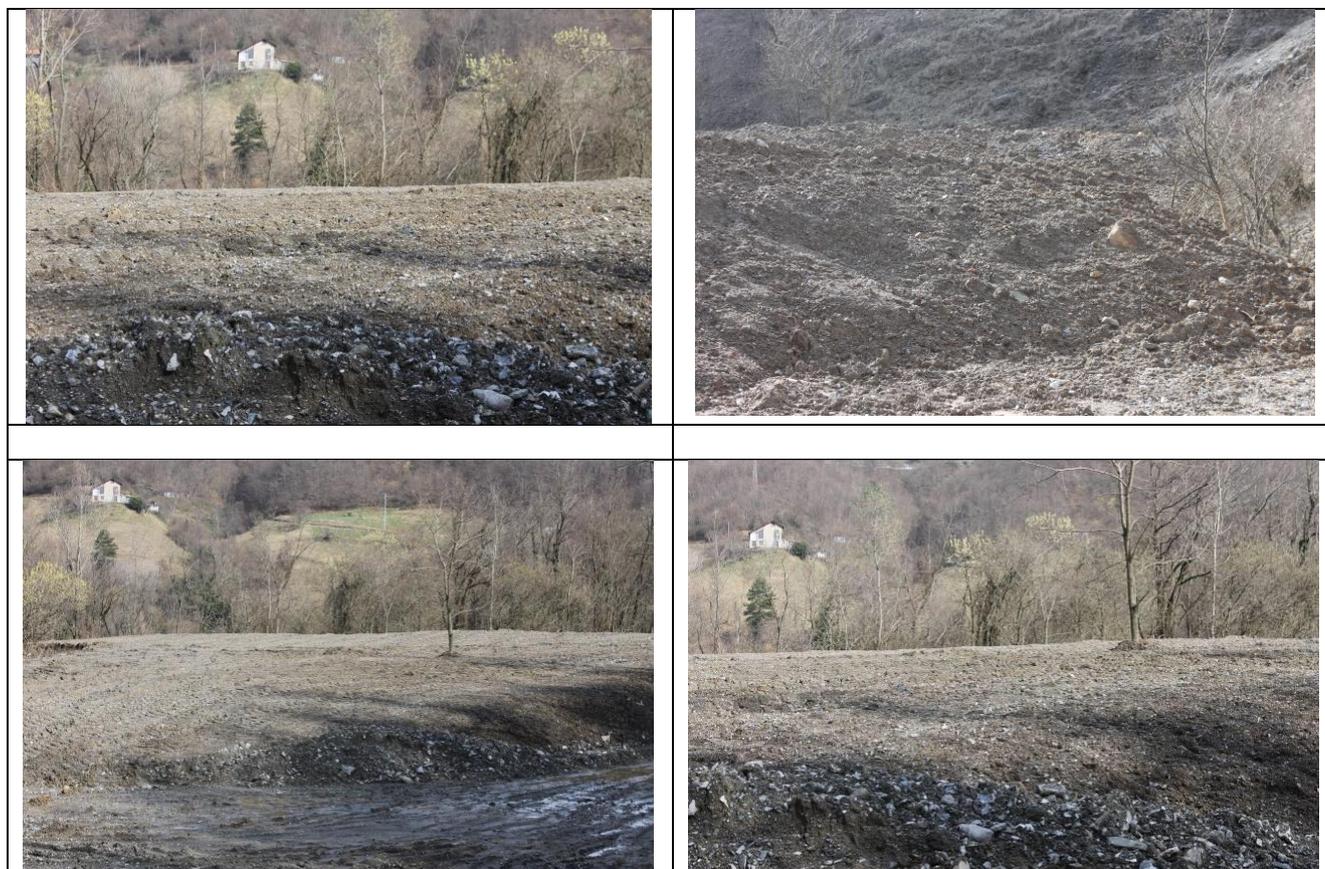
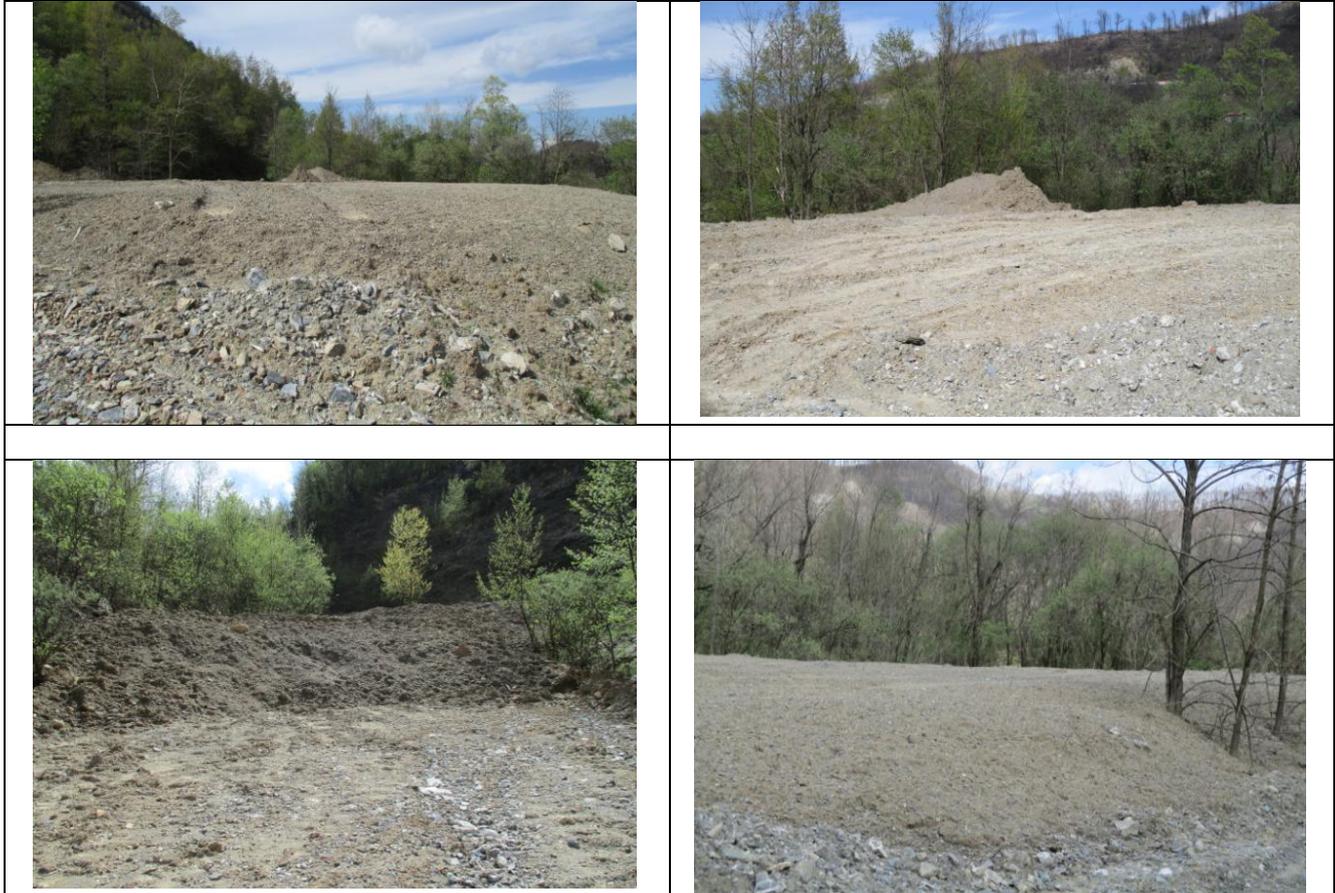
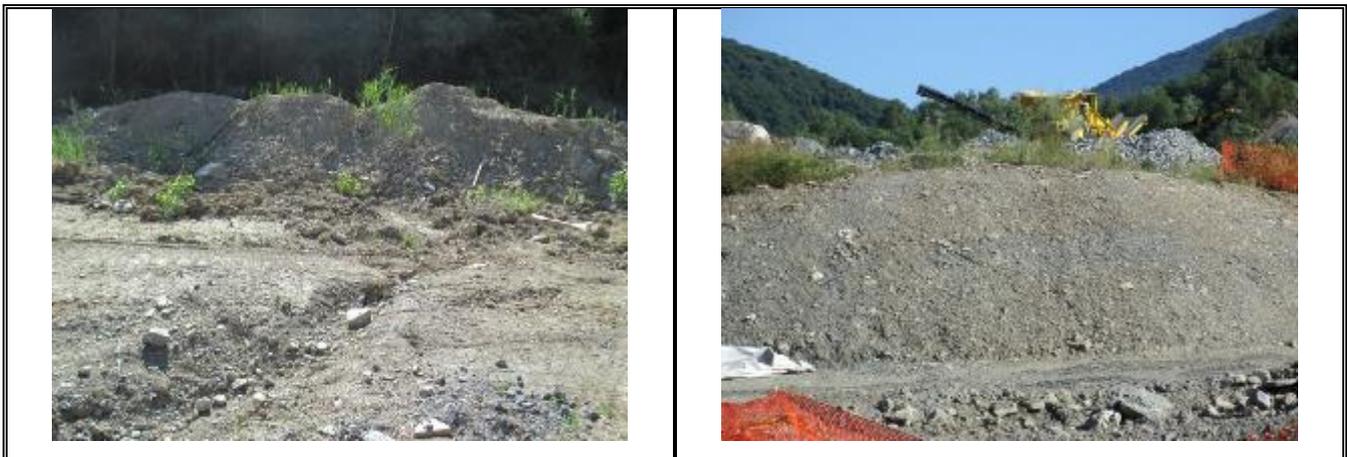
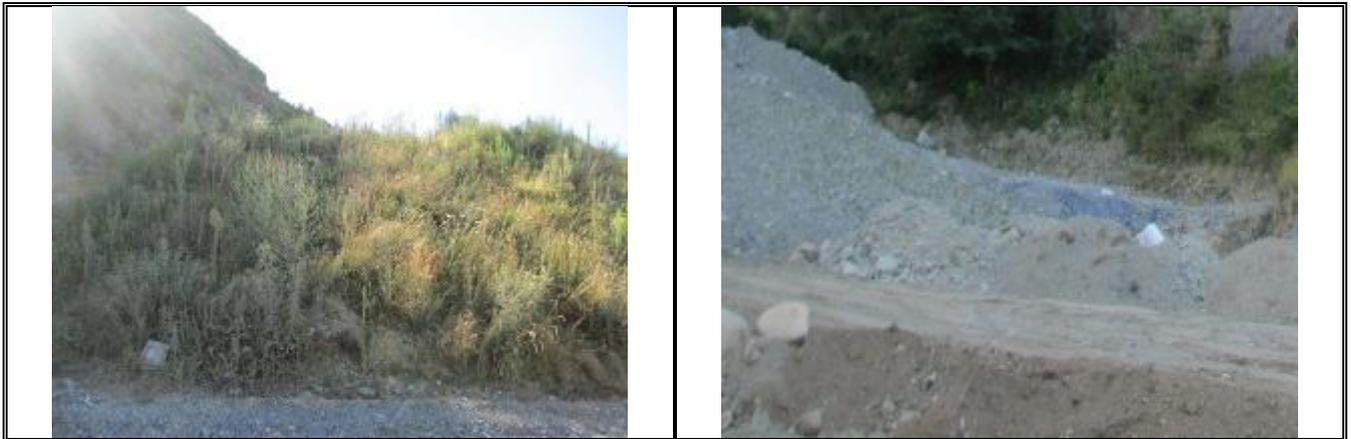
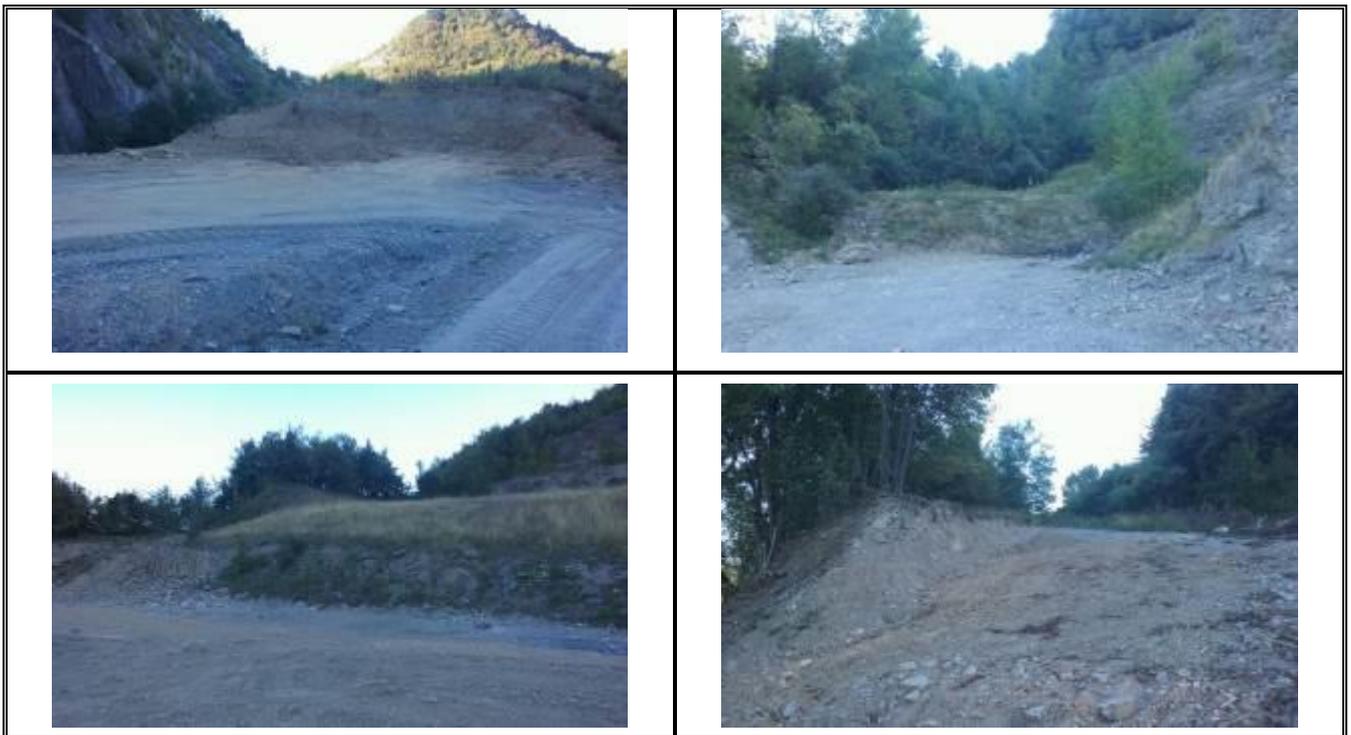
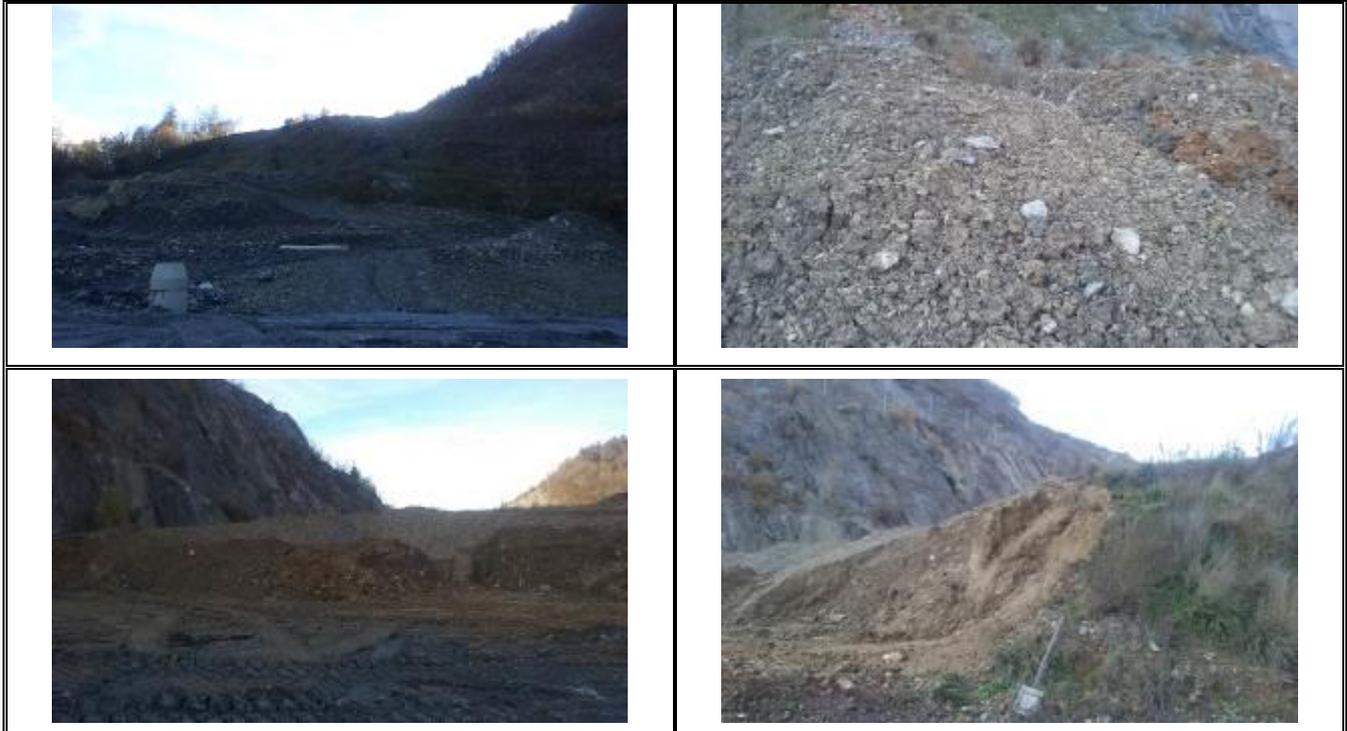
<i>Opera</i>		<i>DP04</i>
<i>Provenienza scotico vegetale</i>		<i>DP04</i>
<i>Gradi di inerbimento</i>	0-25%	X
	25-50%	
	50-75%	
	75-100%	
<i>Fenomeni erosivi</i>		<i>Assenti</i>
<i>Presenza di materiale organico</i>		<i>Sì</i>
<i>Conservazione</i>		<i>Buona</i>
<i>Presenza di infestanti</i>		<i>Sì</i>

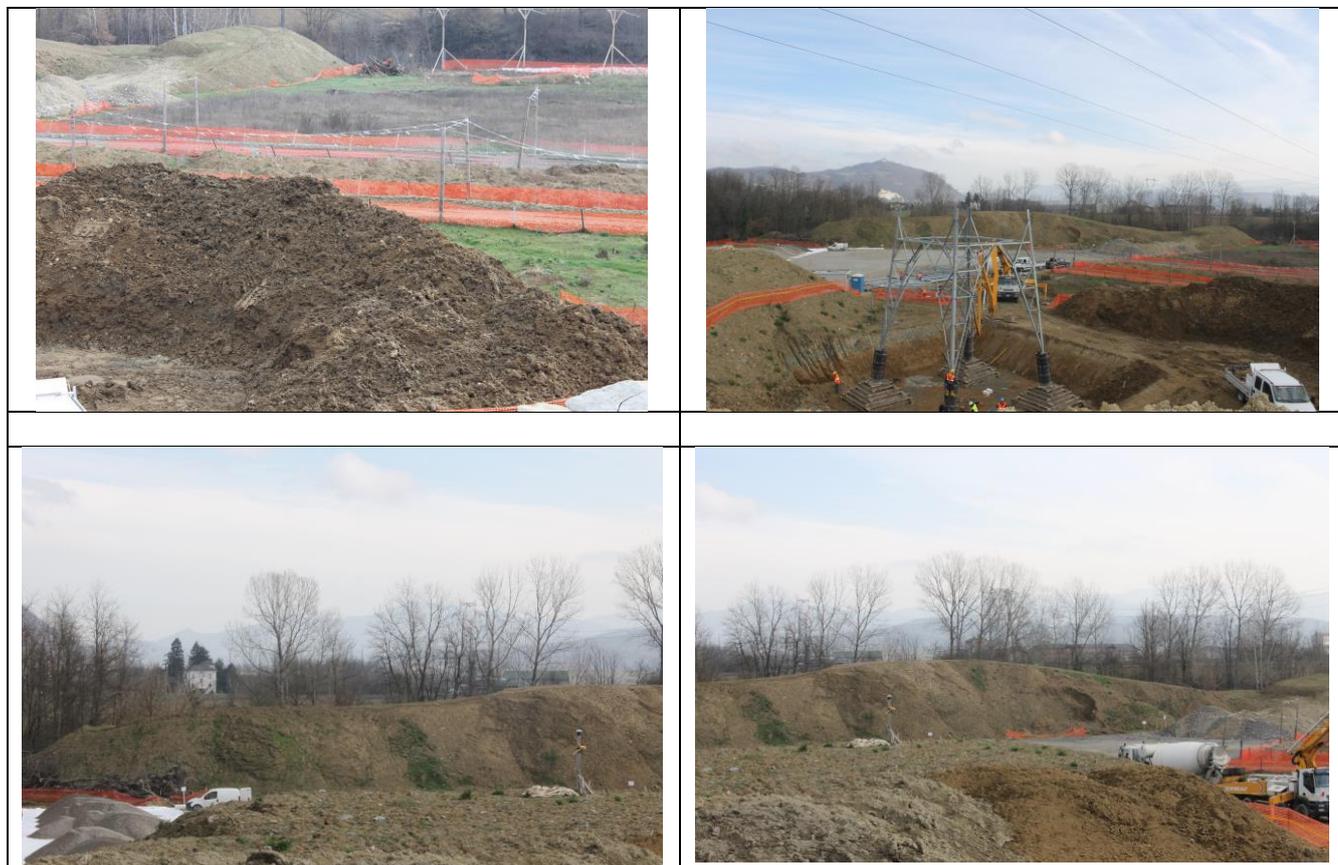
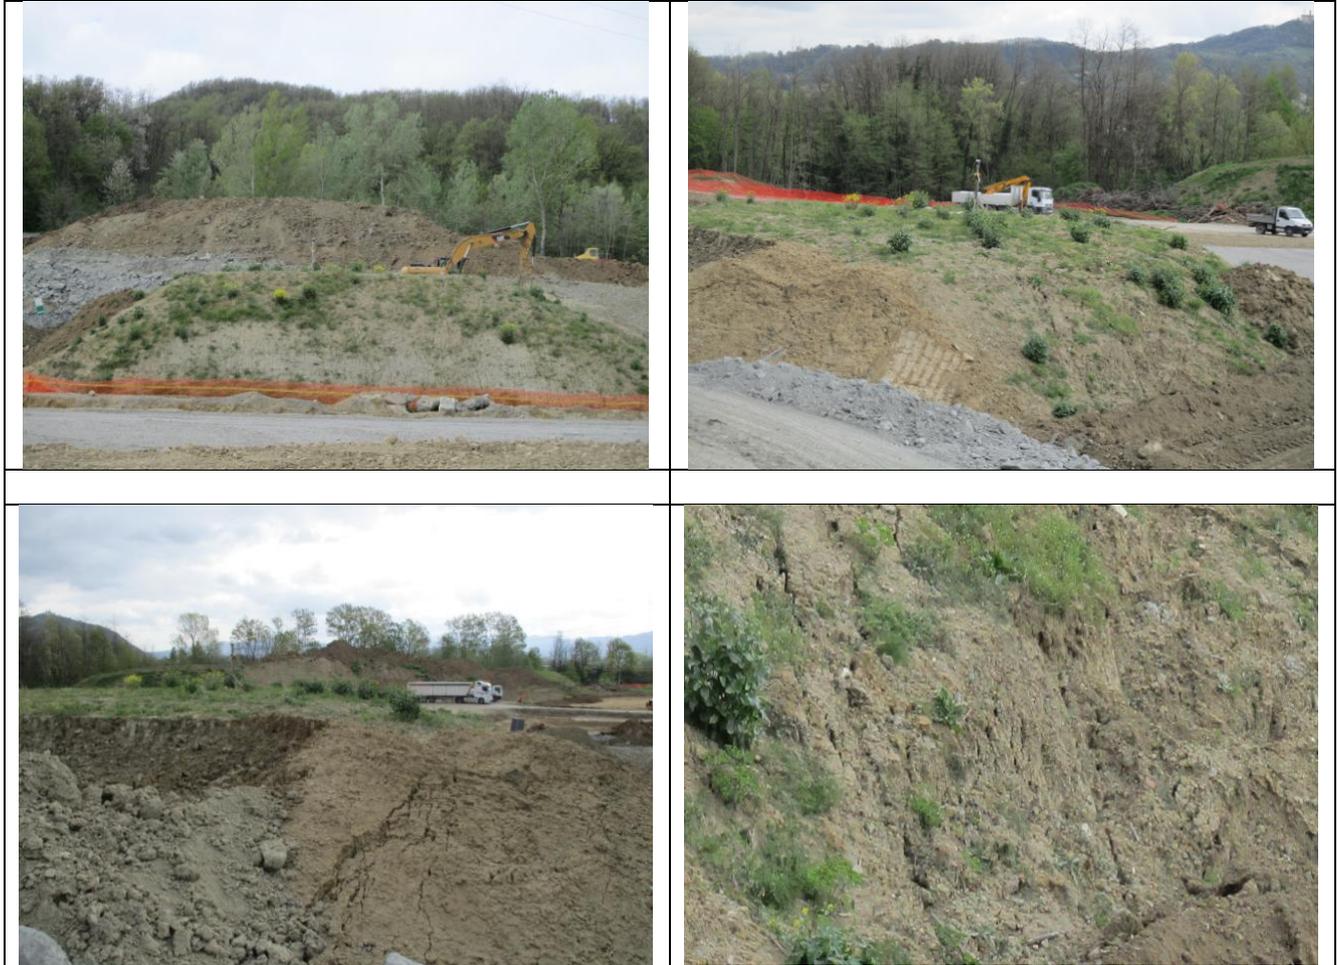
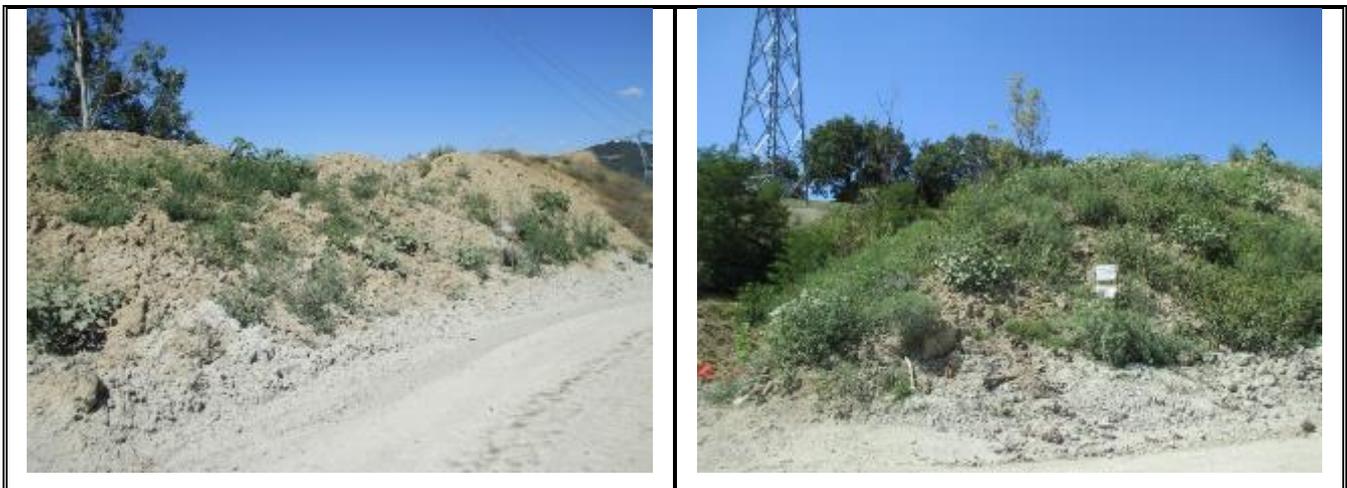
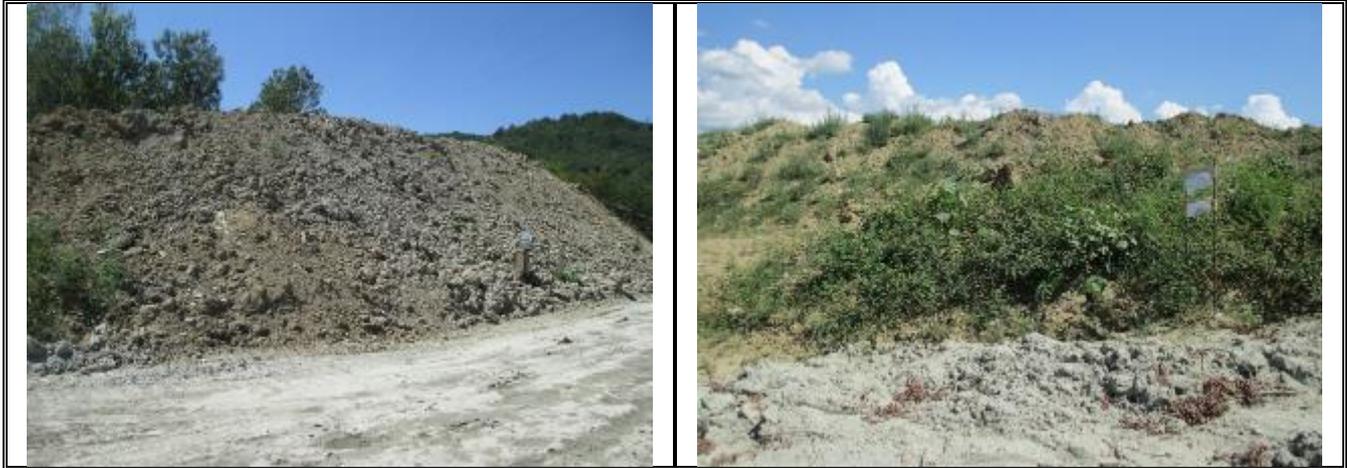
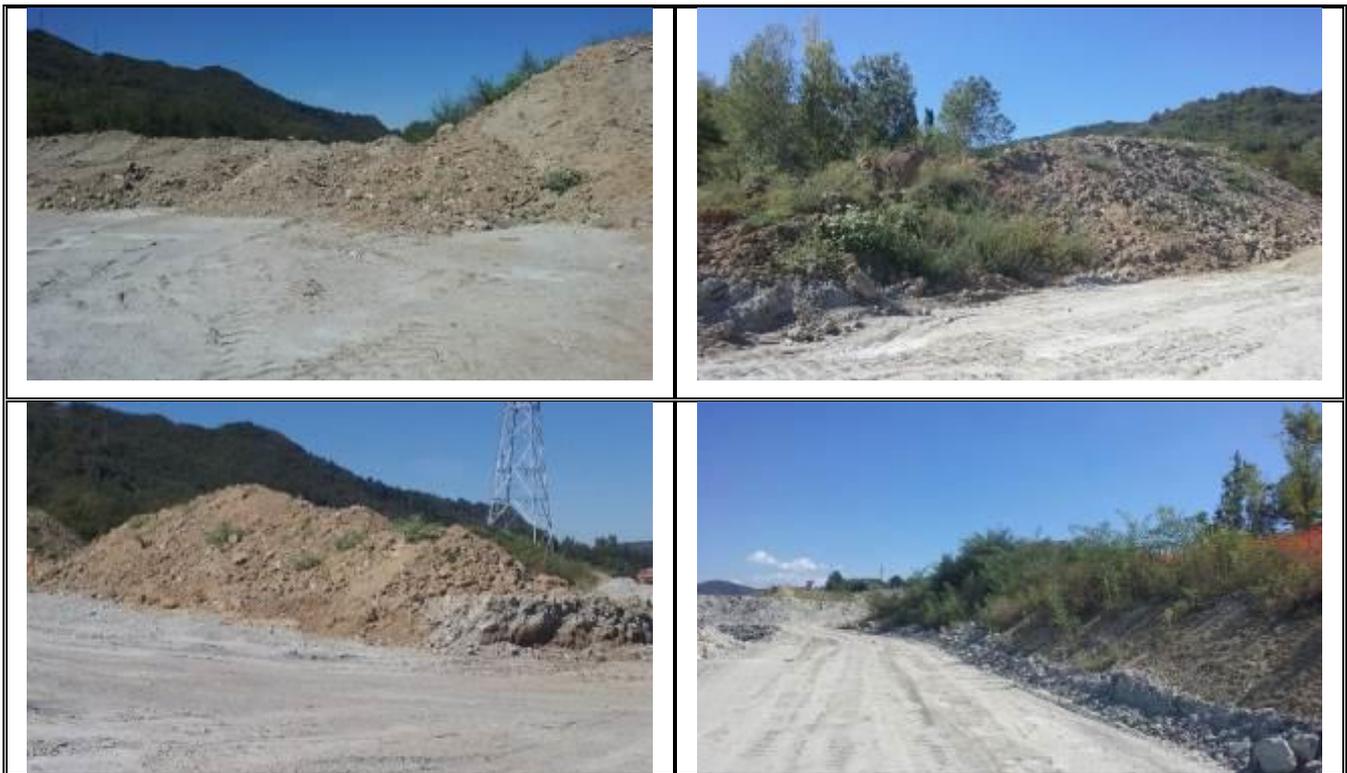
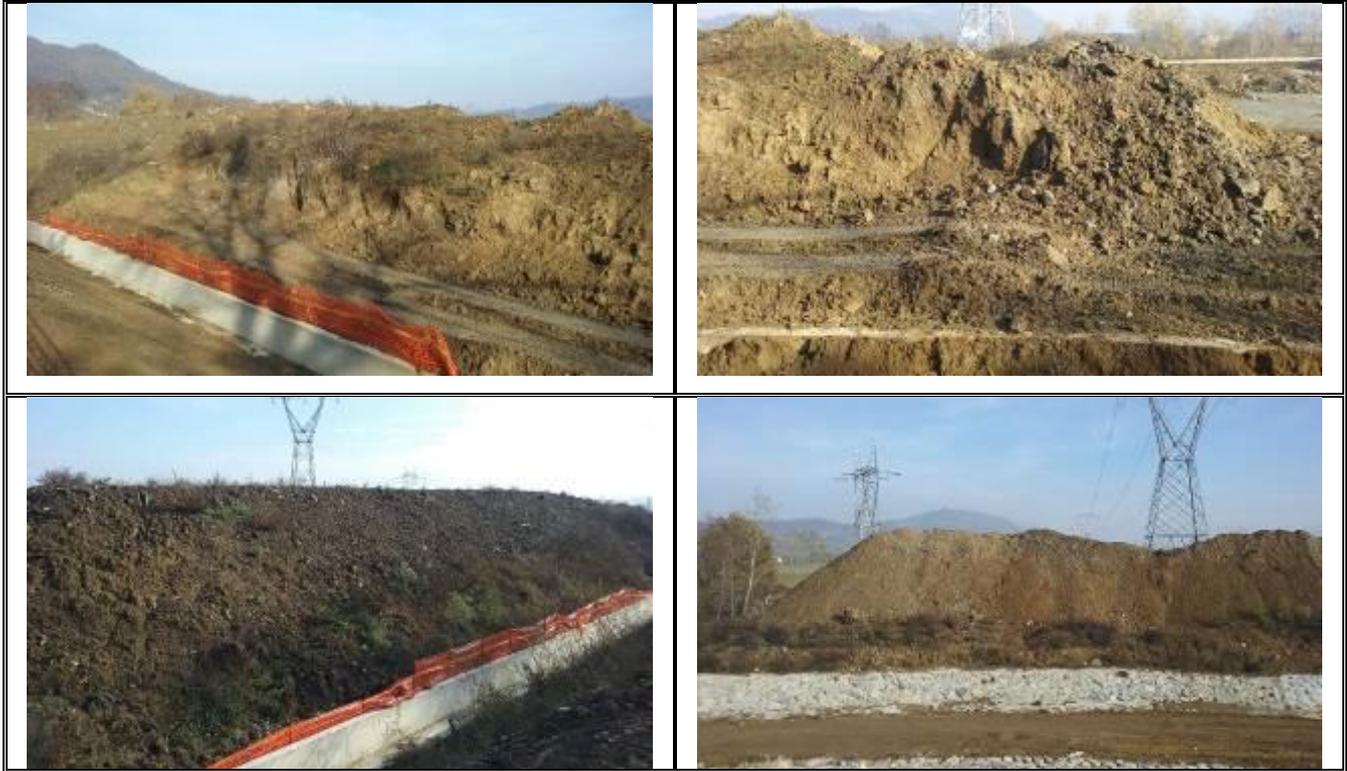
<i>Opera</i>		<i>DP05</i>
<i>Provenienza scotico vegetale</i>		<i>DP05</i>
<i>Gradi di inerbimento</i>	0-25%	
	25-50%	X
	50-75%	
	75-100%	
<i>Fenomeni erosivi</i>		<i>Assenti</i>
<i>Presenza di materiale organico</i>		<i>No</i>
<i>Conservazione</i>		<i>Buona</i>
<i>Presenza di infestanti</i>		<i>Si</i>

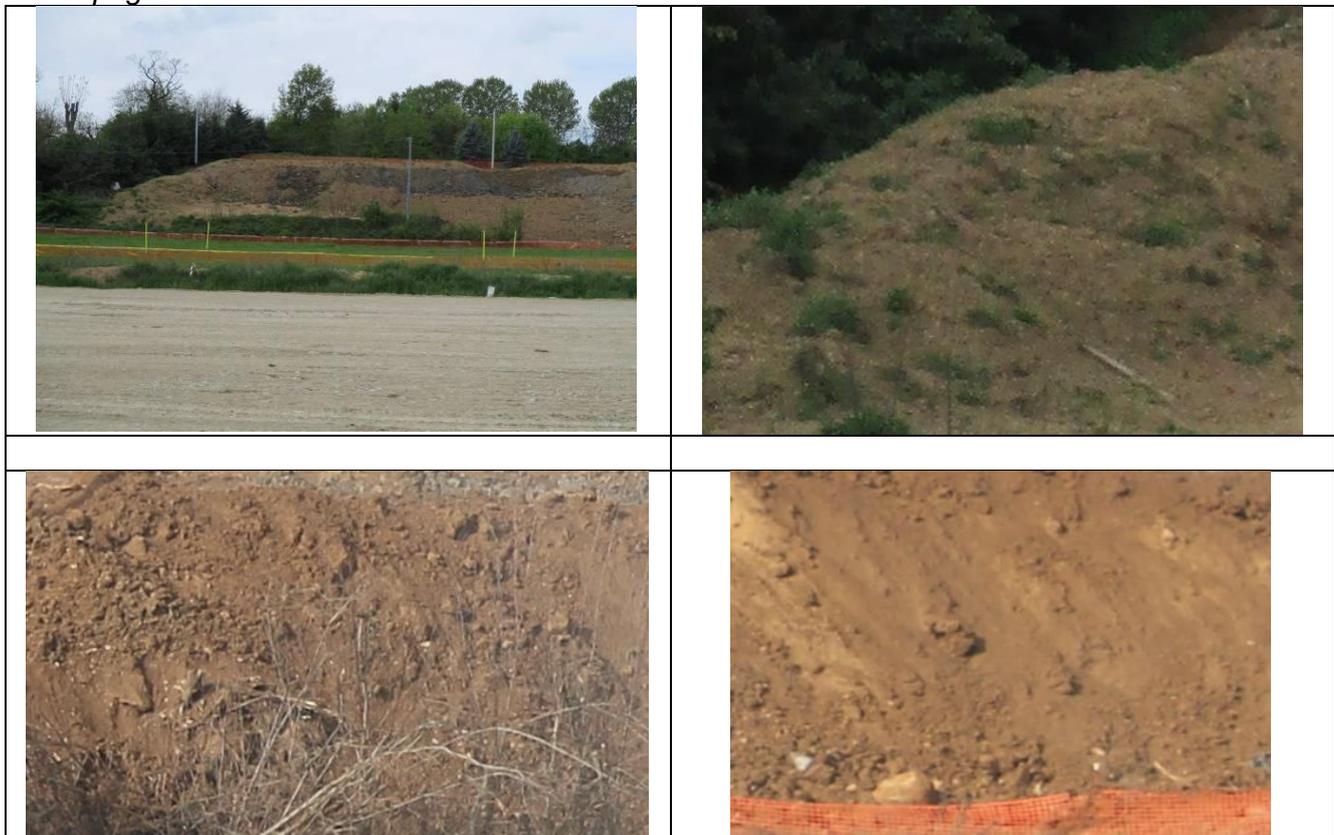
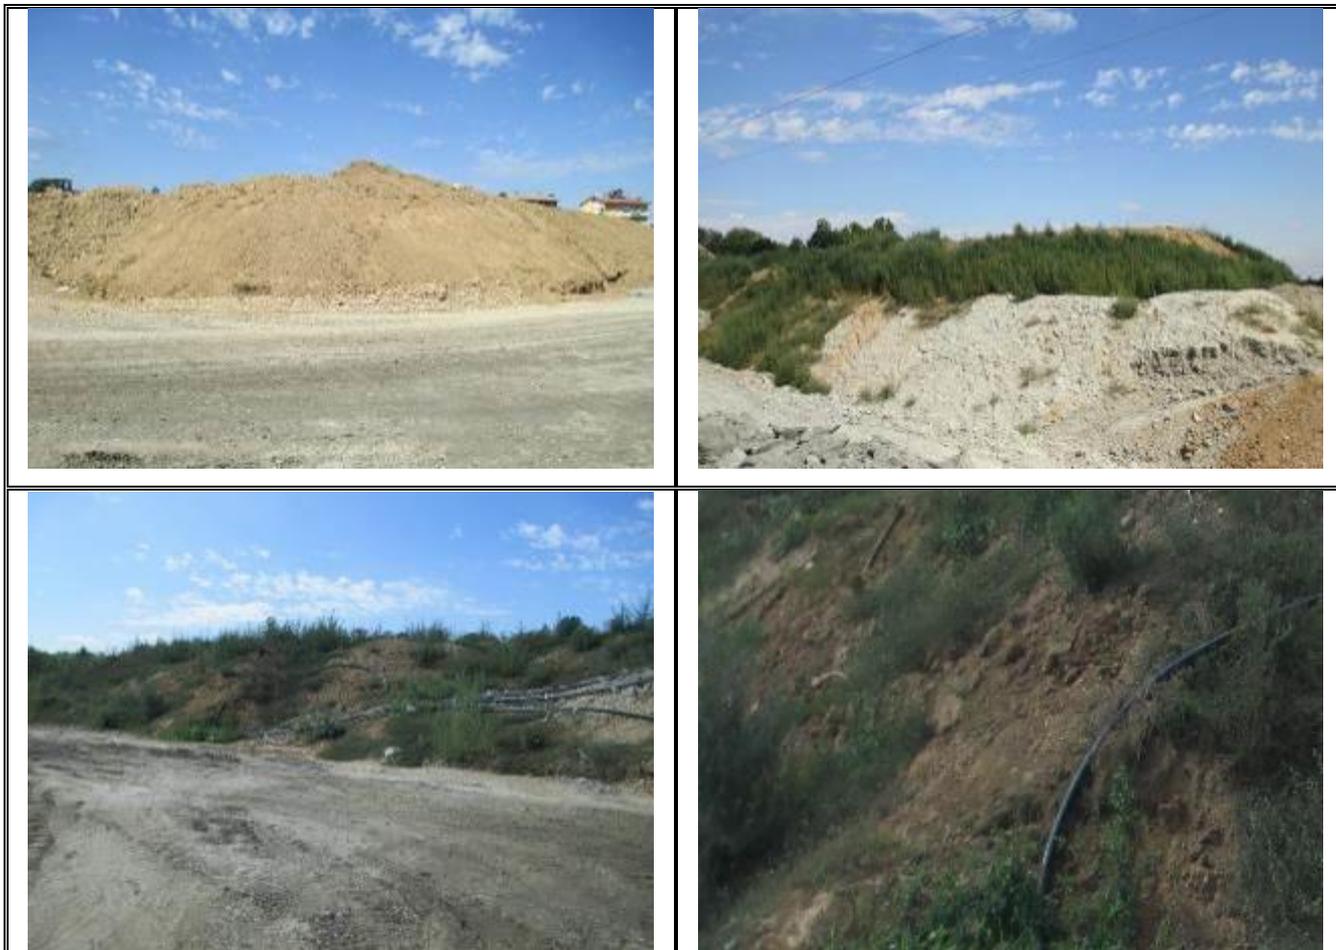
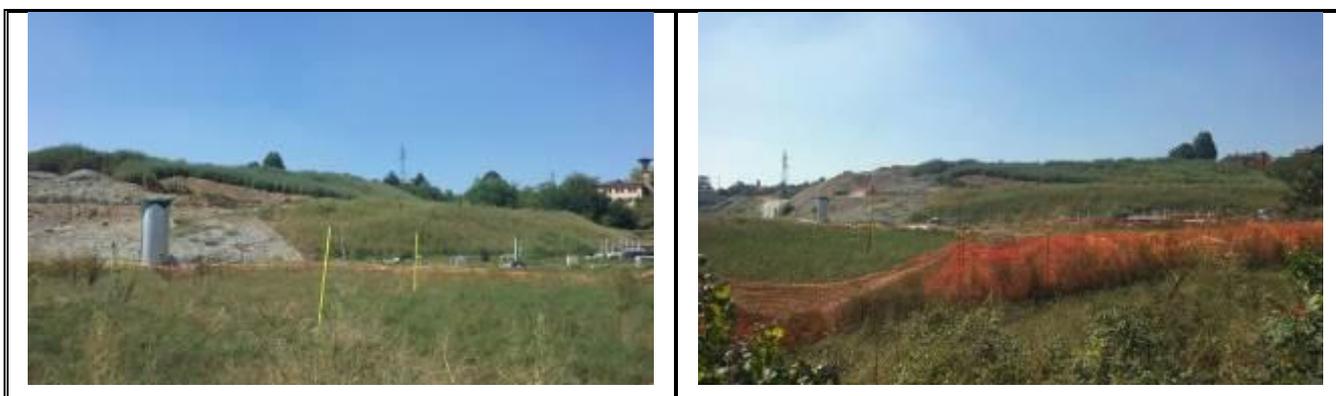
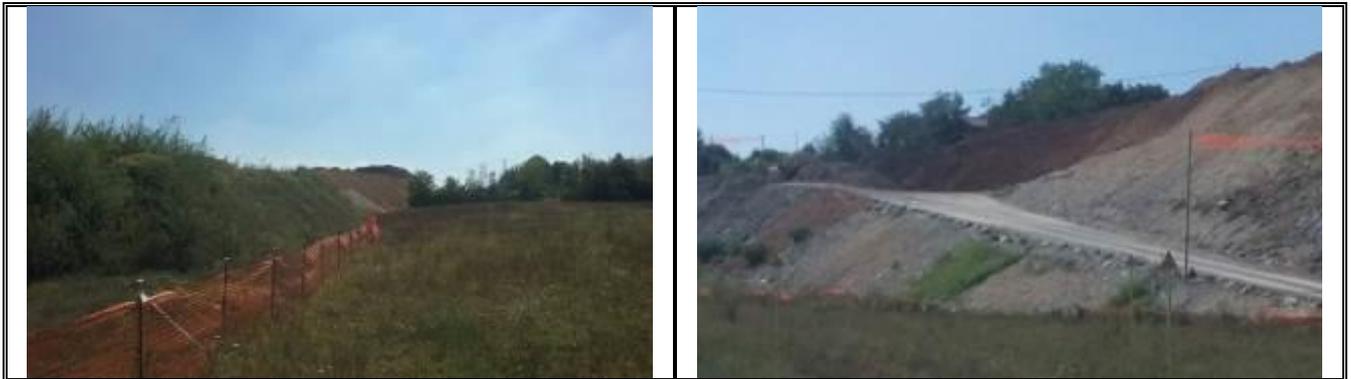
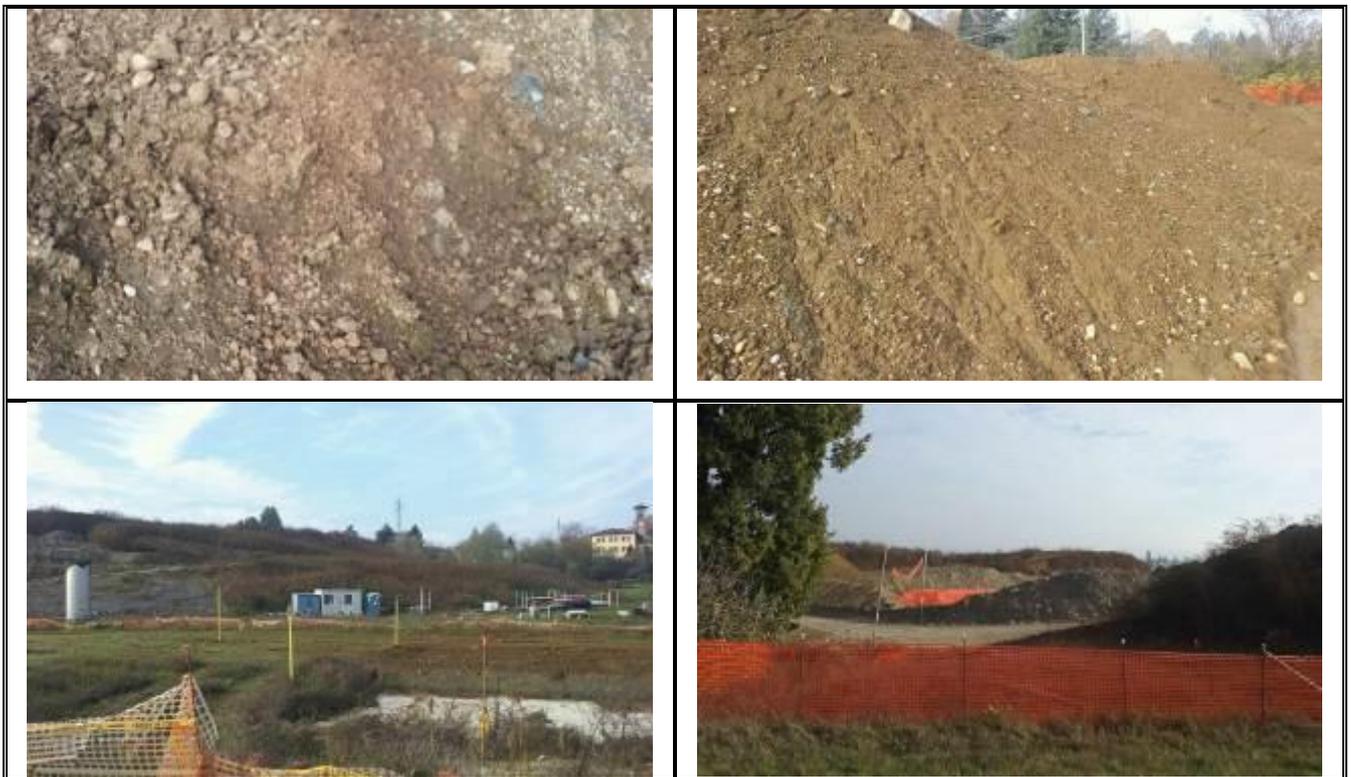
Opera		DP06	
Provenienza scotico vegetale		DP06	
		Cumulo centrale	Cumuli laterali
Gradi di inerbimento	0-25%	X	
	25-50%		X
	50-75%		
	75-100%		
Fenomeni erosivi		Assenti	Assenti
Presenza di materiale organico		Sì	Sì
Conservazione		Buona	Buona
Presenza di infestanti		No	Sì
