DUE DILIGENCE AMBIENTALE

Realizzazione di un nuovo raccordo della linea elettrica a 132 kV T919-920 Rosone-Sud Ovest alla Cabina Primaria di Enel Distribuzione di Balangero

Progetto Definitivo

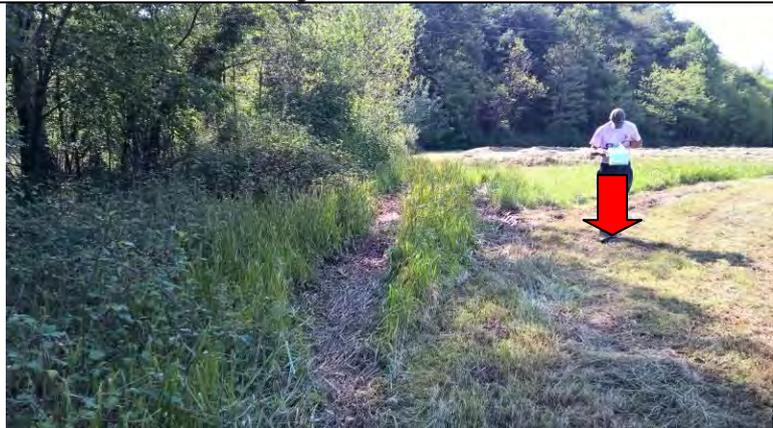
A – Area di fondazione nuovo sostegno (freccia rossa). Presenza di ristagni d’acqua (irrigazione a sommersione da fosso adiacente la posizione sostegno)

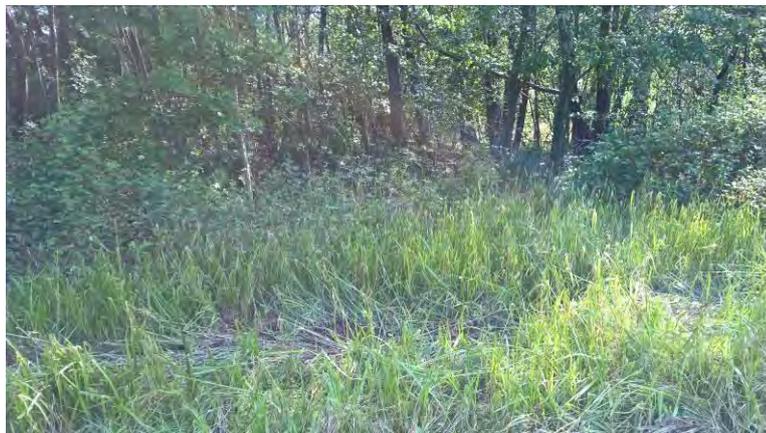
B – Vista dell’area recintata del palo 101

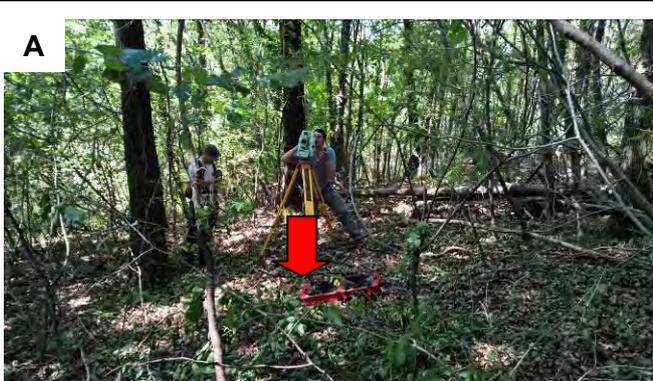
A – Area di fondazione nuovo sostegno (freccia rossa).

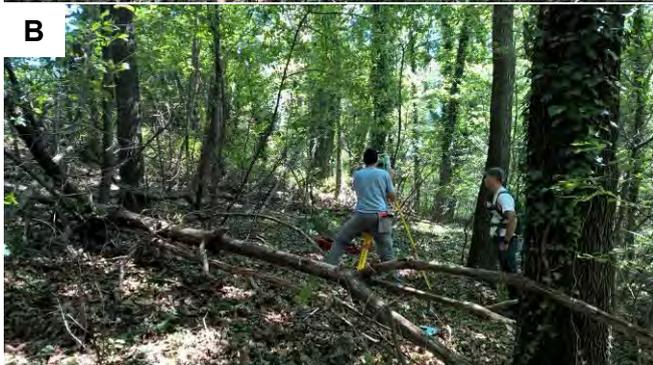
B – Versante debolmente inclinato con fitta vegetazione. Assenza di affioramenti rocciosi

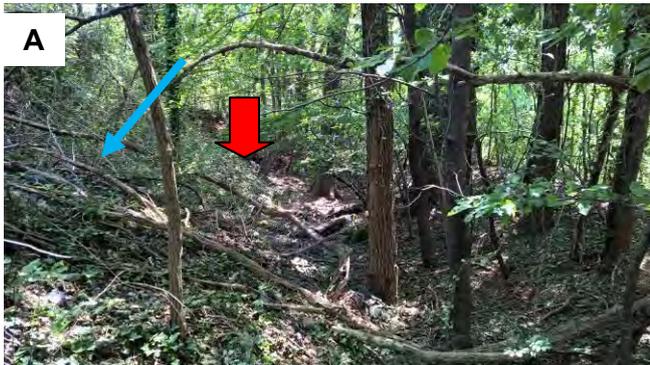
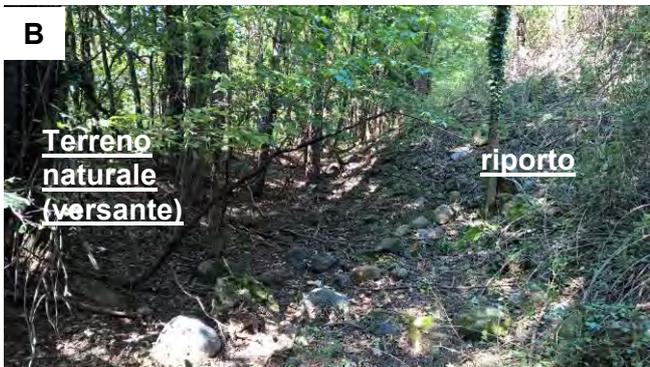
A – Area di fondazione nuovo sostegno (freccia rossa). La freccia azzurra indica la presenza di terreno di riporto (pietrame, probabile smarino)
 B – Contropendenza tra il riporto detritico e il versante. Presenza di numerosi blocchi decimetrici

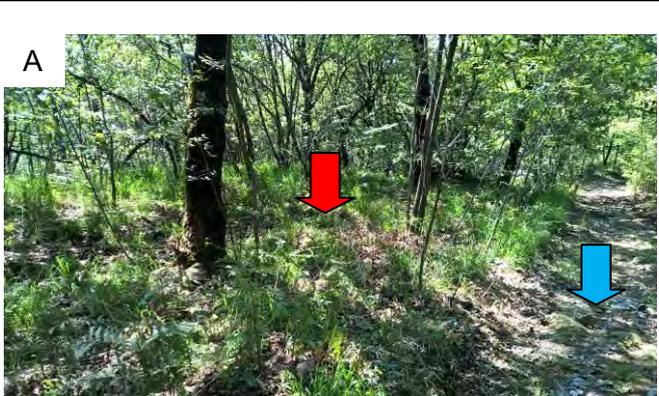
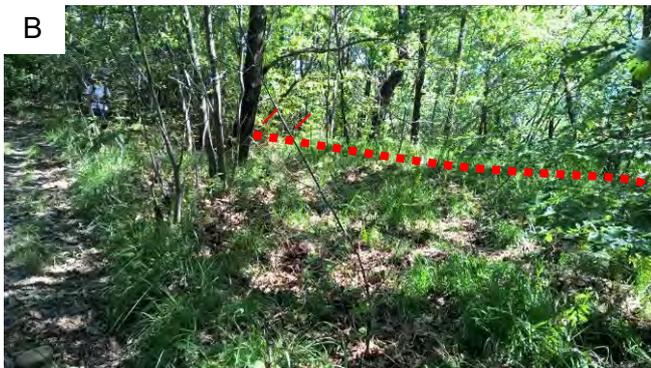
A – Area di fondazione nuovo sostegno (freccia rossa). Sulla destra, pista forestale (freccia a)
 B – Settore di imposta delle fondazioni, in rosso scarpata di sponda torrentizia (**)

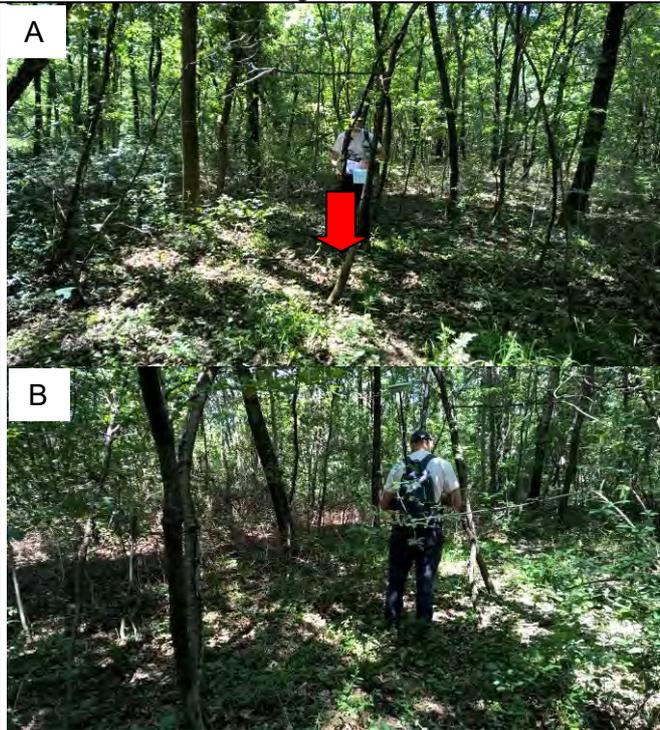
A – Area di fondazione nuovo sostegno (freccia rossa)
 B – Settore pianeggiante di appoggio del palo con vegetazione arborea

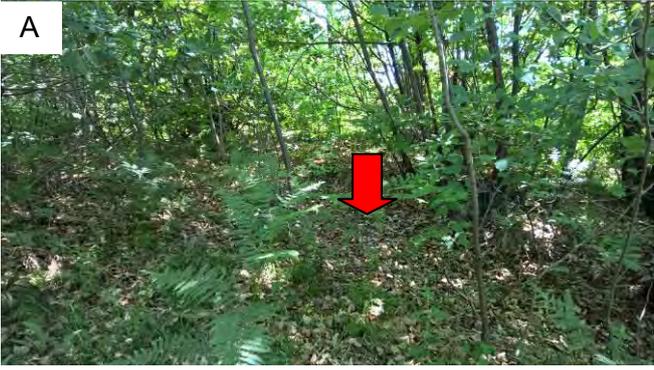
A – area di fondazione nuovo sostegno (freccia rossa)

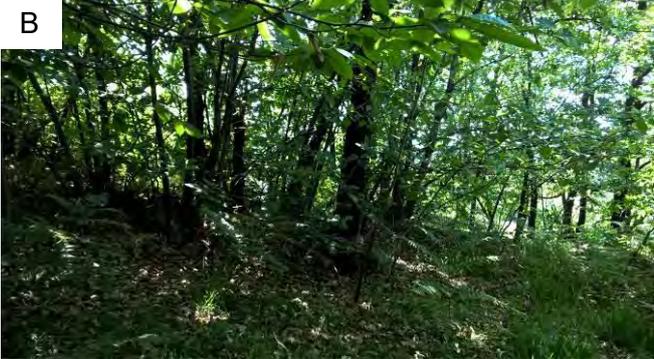
B – Deboli ondulazioni del piano di appoggio dovute alla presenza di limitati spessori di copertura colluviale e talvolta detritica sul substrato roccioso

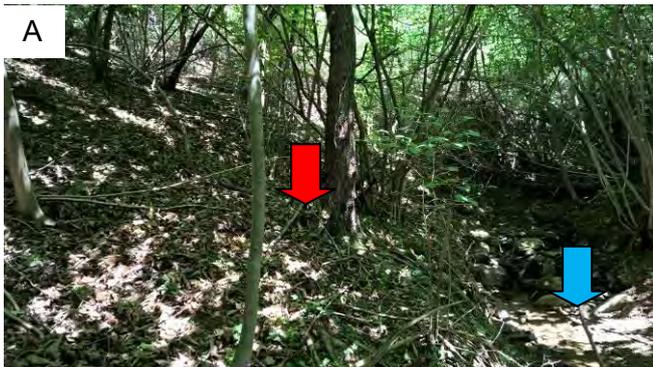
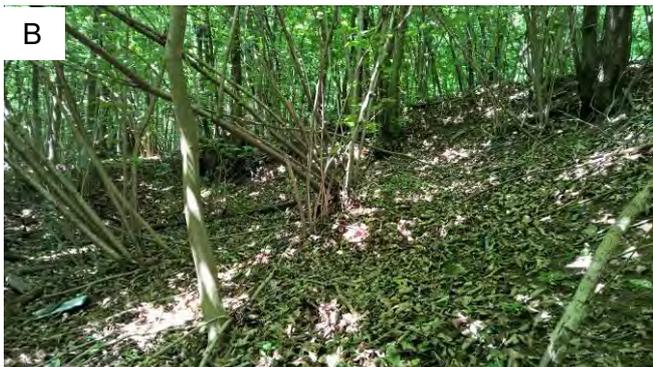
A – Area di fondazione prevista per nuovo sostegno (su piano inclinato, freccia rossa). A destra rio secco con ciottoli decimetrici (freccia azzurra)
 B – Piano di appoggio delle fondazioni inclinato. Si suggerisce di spostare il traliccio di circa 30 m a Est, su terreno pianeggiante e distante da rio

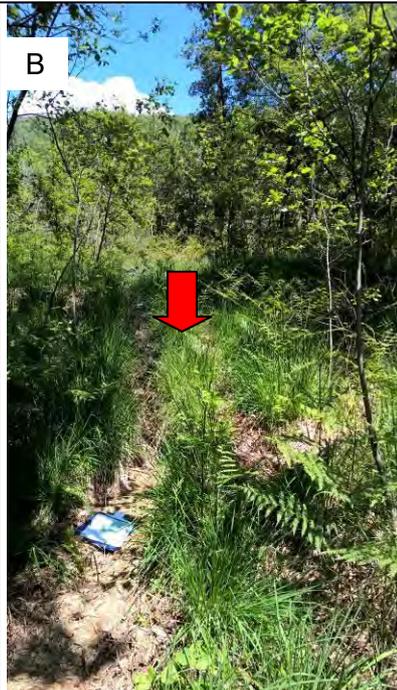
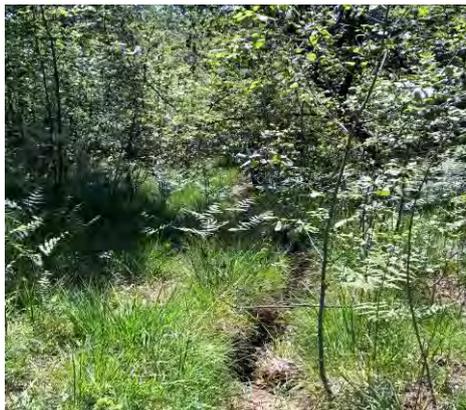
A – Area di fondazione nuovo sostegno (freccia rossa). Evidenze di ruscellamento incanalato
 B – Piano di appoggio delle di fondazione su settore pianeggiante attraversato da incisioni di erosione

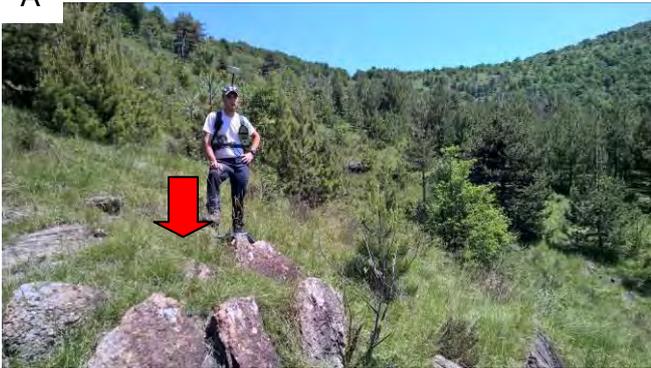
A – Area di fondazione nuovo sostegno.
Substrato affiorante (freccia rossa)
B – Versante inclinato e limitata copertura
eluviale sul substrato

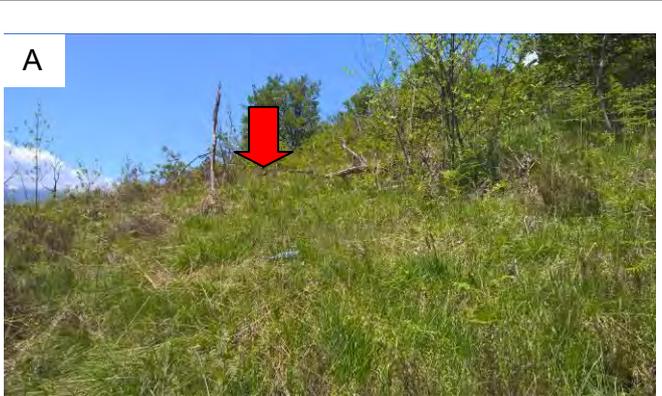
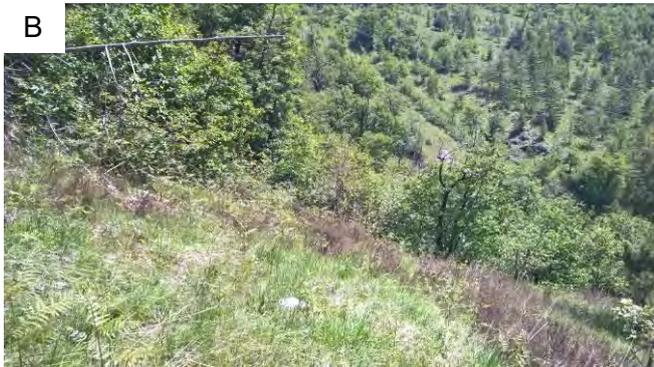
A – Area di fondazione nuovo sostegno (freccia rossa).
 B – Versante fortemente inclinato con limitate colate superficiali

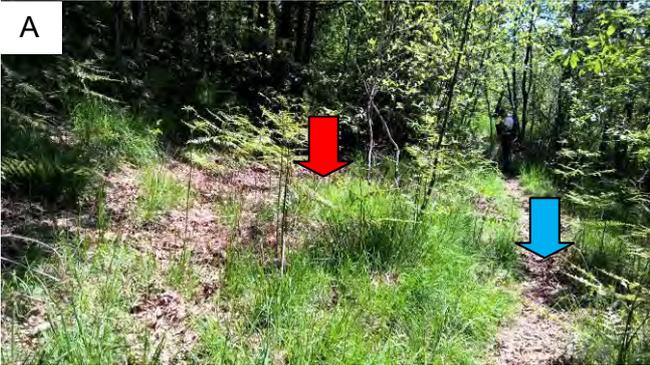
A – Area di fondazione nuovo sostegno (freccia rossa) e sentiero di accesso (freccia azzurra)
 B – Sentiero di accesso, con fenomeni erosivi legati a ruscellamento diffuso

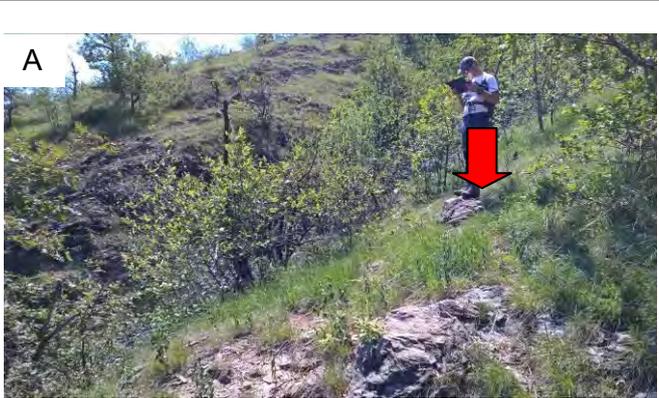
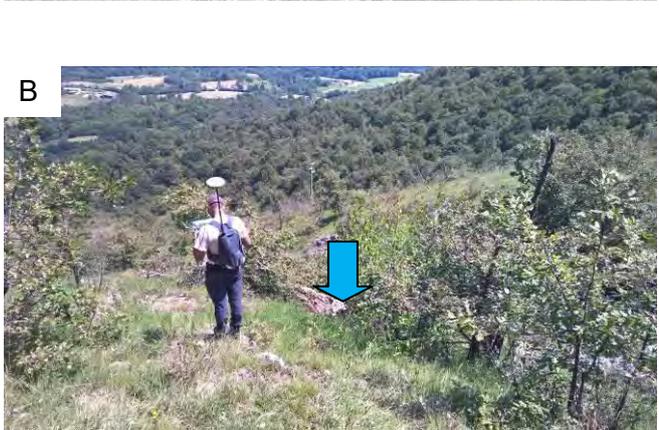
A – Area di fondazione nuovo sostegno (freccia rossa). Substrato roccioso affiorante.
 B - Rio con limitato trasporto solido (freccia azzurra)

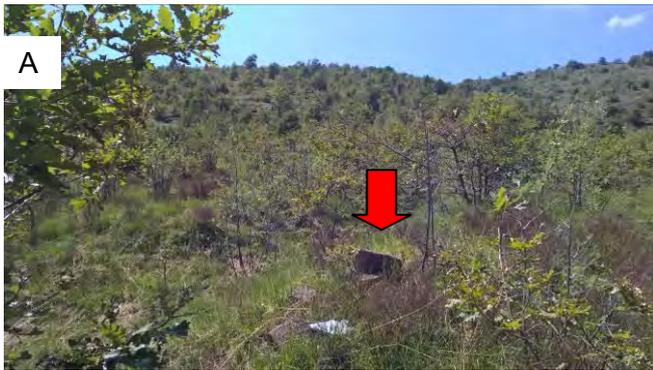
A – Area di fondazione nuovo sostegno. Con substrato roccioso affiorante e qualche blocco lapideo.

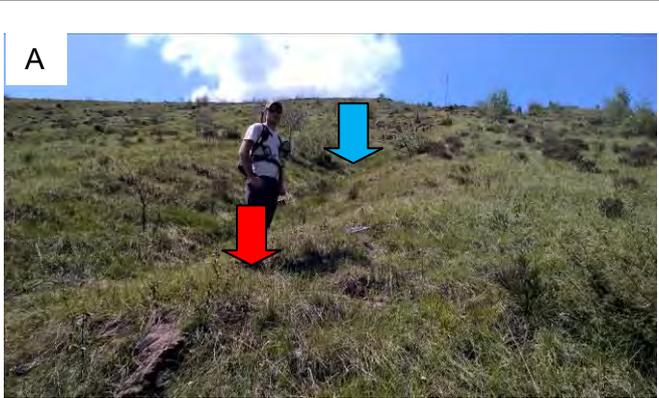
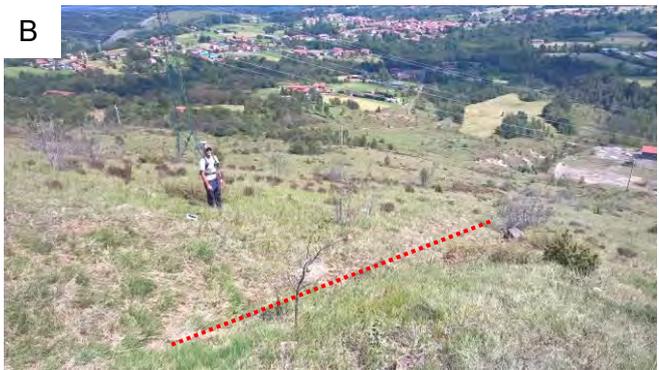
A – Area di fondazione nuovo sostegno (freccia rossa). Incisione adiacente con trasporto solido (freccia azzurra)
 B – incisione con blocchi decimetrici (linea rossa)
