- PERIZIA DI VARIANTE N.1 -

OPERE DI SOSTEGNO - VIABILITA' SECONDARIA VS29 - Lotto 2a OS 103 - OS 104 Relazione Geologica

PROGETTO ESECUTIVO DI VARIANTE

OS 103-104 – Relazione Geologica

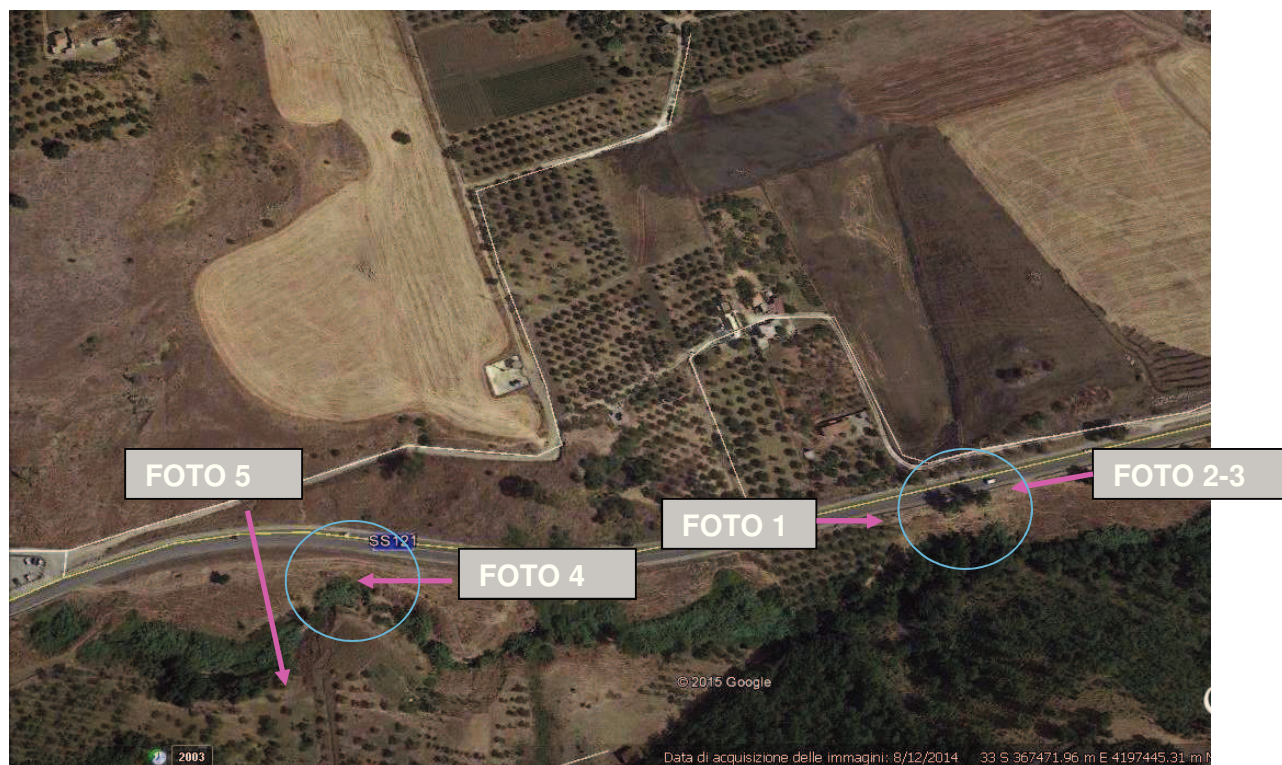
Fig. 2. Localizzazione dei dissesti e punti di presa delle foto

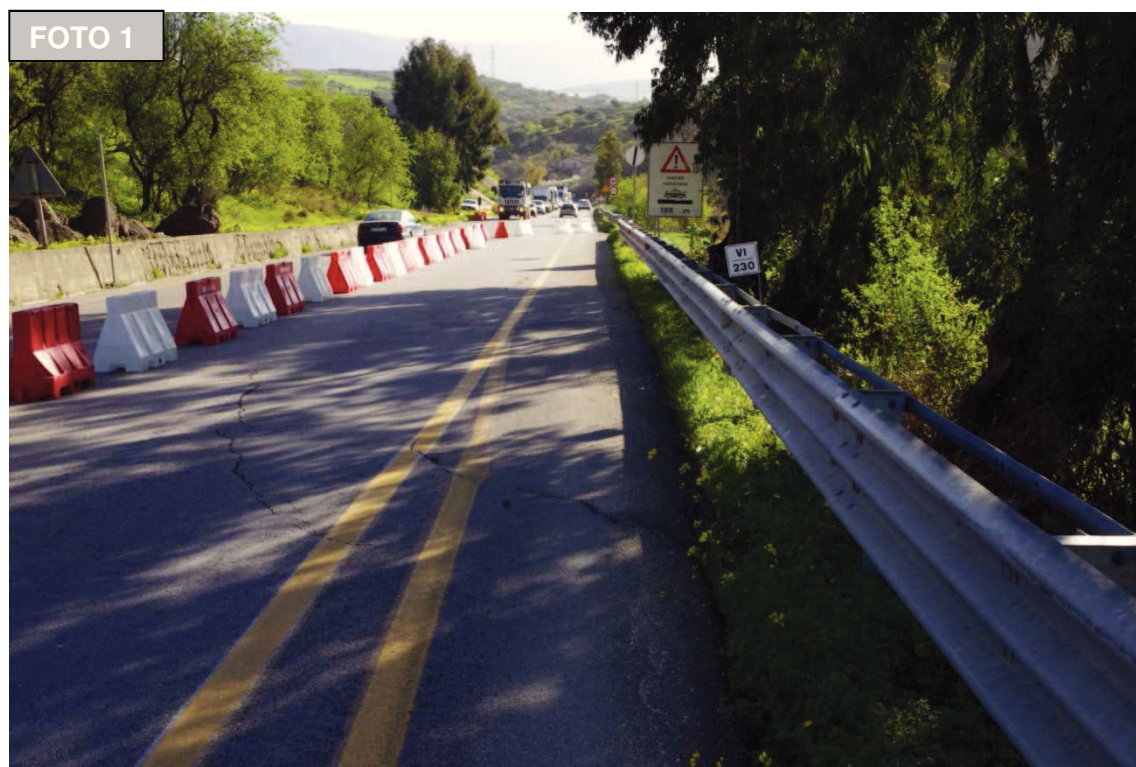
Fig. 3. Foto 1, ripresa del 31/03/2015

Il primo dissesto, localizzato tra le progressive di progetto km7+557 (sez. 379) e 7+627 (sez.382) , al quale è stato assegnato l'identificativo di wbs “OS103” ha iniziato a manifestarsi nel febbraio 2015, quando in seguito alle anomale ed intense precipitazioni registrate nei giorni precedenti, si è verificato un abbassamento del piano viabile della semicarreggiata, in direzione Palermo, della attuale SS. N°121, che ha portato il C.G., di concerto con D.L. ed A.S. Anas, ad istituire un senso unico alternato, regolato da impianto semaforico, dal Km 229+900 al Km 230+600.. Il cinematismo, che ha interessato un tratto stradale ove non erano in atto lavorazioni di alcun tipo, è stato innescato dallo scalzamento/dilavamento al piede del rilevato stradale, a causa dei livelli di piena eccezionale del Torrente Buffa, che si sono registrati nel periodo in cui si è verificato il dissesto. Il torrente, infatti, lambisce la sede stradale in tale tratto, ed è inoltre presente un tombino esistente, al di sotto della SS121, che scarica appunto nel F. Buffa, la cui azione erosiva ha contribuito oltremodo alla instabilità della scarpata ed al successivo cedimento del piano viabile. Nelle seguenti Figg. 2-5 si riporta lo stralcio planimetrico della zona interessata dal cinematismo con alcune foto scattate nel corso dei sopralluoghi effettuati.

Per quanto riguarda il dissesto tra le progressive di progetto km7+587 e 7+620 (sezioni 380 e 382), al fine di mettere in sicurezza la sede stradale è stata prevista la realizzazione di una paratia di pali disposti, lungo il ciglio della carreggiata stradale, del diametro 800 mm ed interasse 1 m e lunghezza pari a 11 m, per uno sviluppo complessivo di circa 60 m.

La sommità dei pali è collegata mediante un cordolo di collegamento in c.a. di altezza e larghezza pari a 1.0 m.

In abbinamento al suddetto intervento si prevede di realizzare un intervento di protezione spondale e regimazione del Fosso Buffa, nel tratto prospiciente l'asse stradale mediante posa in opera di gabbionata metallica in pietrame e mediante il rivestimento con materassi “tipo reno” del fosso/impluvio, dallo sbocco del tombino di progetto alla confluenza nel Fosso Buffa.

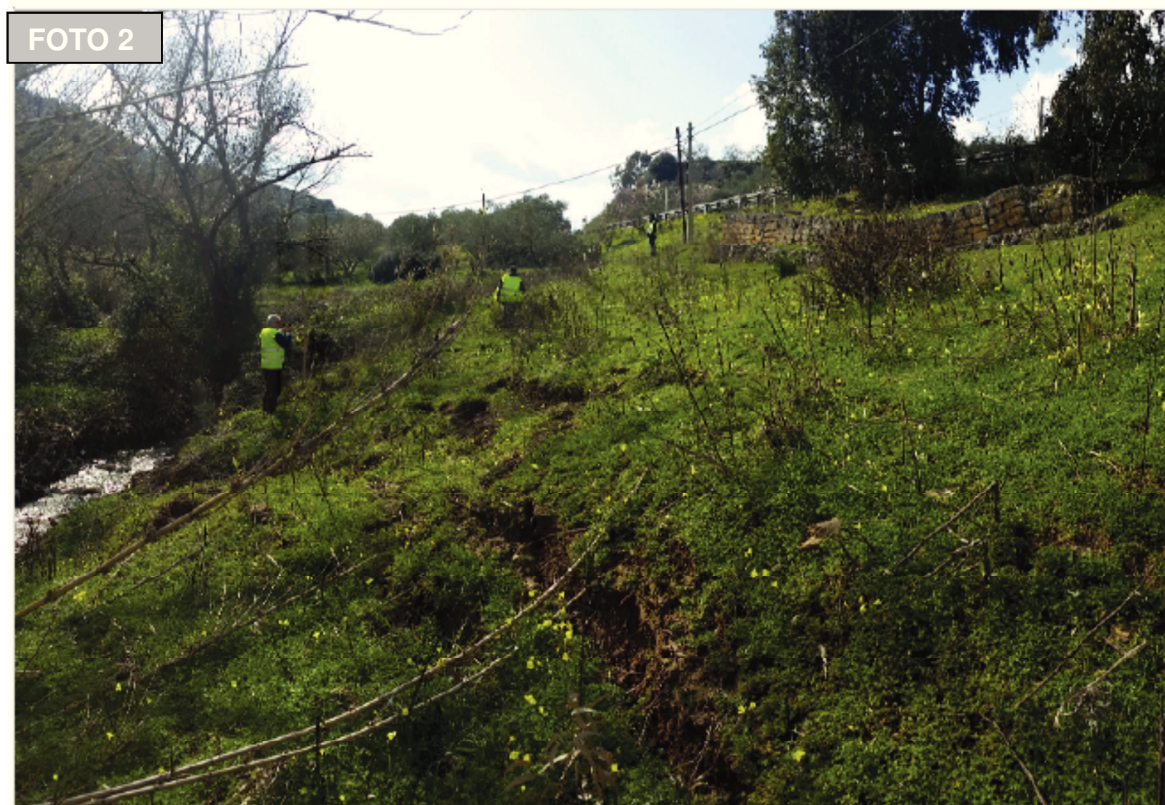
Fig. 4. Foto 2. Evidenti i dissesti dovuti ad erosione di sponda lungo il Fosso Buffa

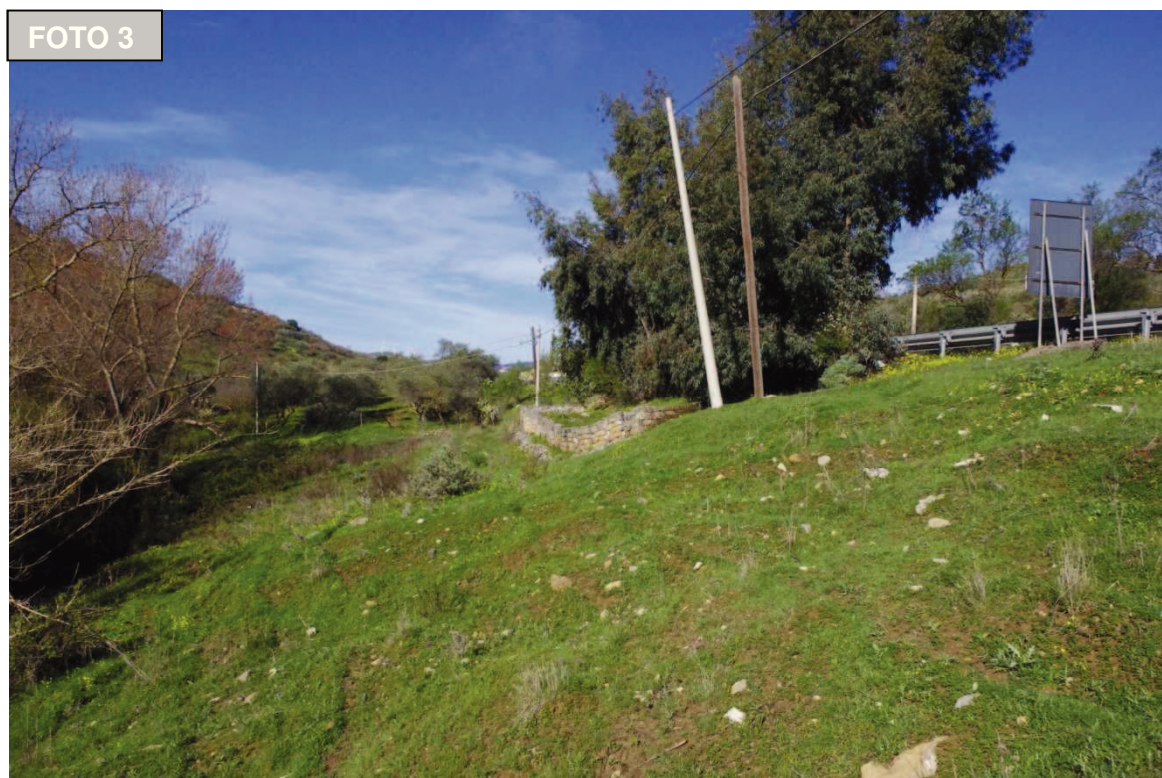
Fig. 5. Foto 3. Evidente l'abbassamento delle gabbionate già presenti sottostrada, manifesta testimonianza che in passato il tratto di strada era già stato oggetto di fenomeni analoghi

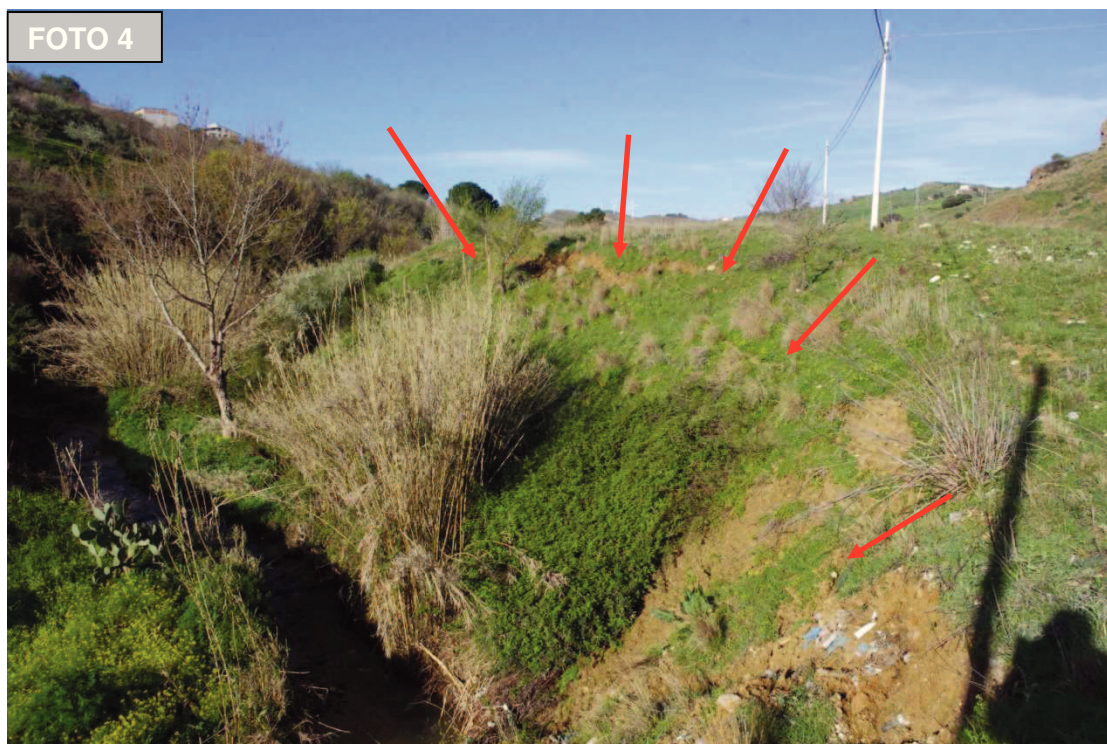
Il secondo fenomeno, localizzato tra le pk km 7+877(sez. 395) e km 7+917 (sez.397)., è dovuto anch'esso all'erosione di sponda lungo il Fosso Buffa. Gli importanti deflussi dovuti alle intense precipitazioni della stagione invernale 2014-2015 hanno accentuato i fenomeni erosivi di sponda, già individuati e mappati nella Carta Geomorfologica di PEA, i quali a loro volta hanno innescato una serie di modesti dissesti a livello di coltre localizzati sulla sponda/scarpata immediatamente a monte della sponda esterna alle curve del Fosso Buffa stesso. Tra le sezioni 396 e 397 il Fosso Buffa passa molto vicino alla SS121 ed è separato da questa da una ripida scarpata alta circa 6m. Il fenomeno di dissesto (Fig. 6) è localizzato a livello di coltre superficiale ed al momento non ha interessato la sede stradale. Il fenomeno si ripete, coinvolgendo maggiori spessori, anche sulla sponda in destra idraulica in corrispondenza del flesso che fa il fosso (Fig. 7) Tuttavia, per evitare l'evolversi della situazione, sempre a causa di erosione al piede della scarpata da parte del F. Buffa, è necessario intervenire per preservare la sede stradale.

Fig. 6. Foto 4. Dissesto sulla scarpata tra il F. Buffa In basso a sinistra e la SS121 tra le sezioni 396 e 397

L'intervento in corrispondenza delle sezioni 396-397 consisterà nella sola realizzazione di una difesa spondale analoga a quella precedente, con posa in opera di materassi “tipo reno” in alveo e di gabbionata metallica in pietrame sulle sponde.

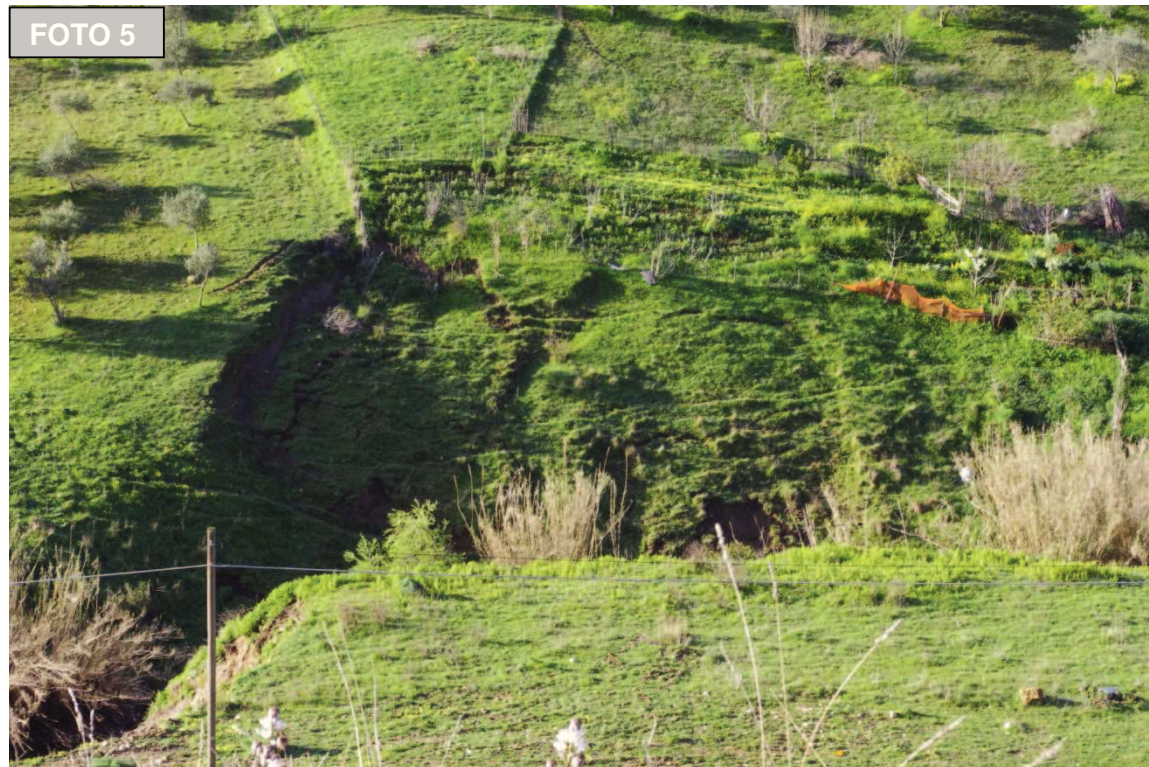
Fig. 7. Foto 5. Disseso sul versante in destra idraulica all'altezza delle sezioni 396 e 397

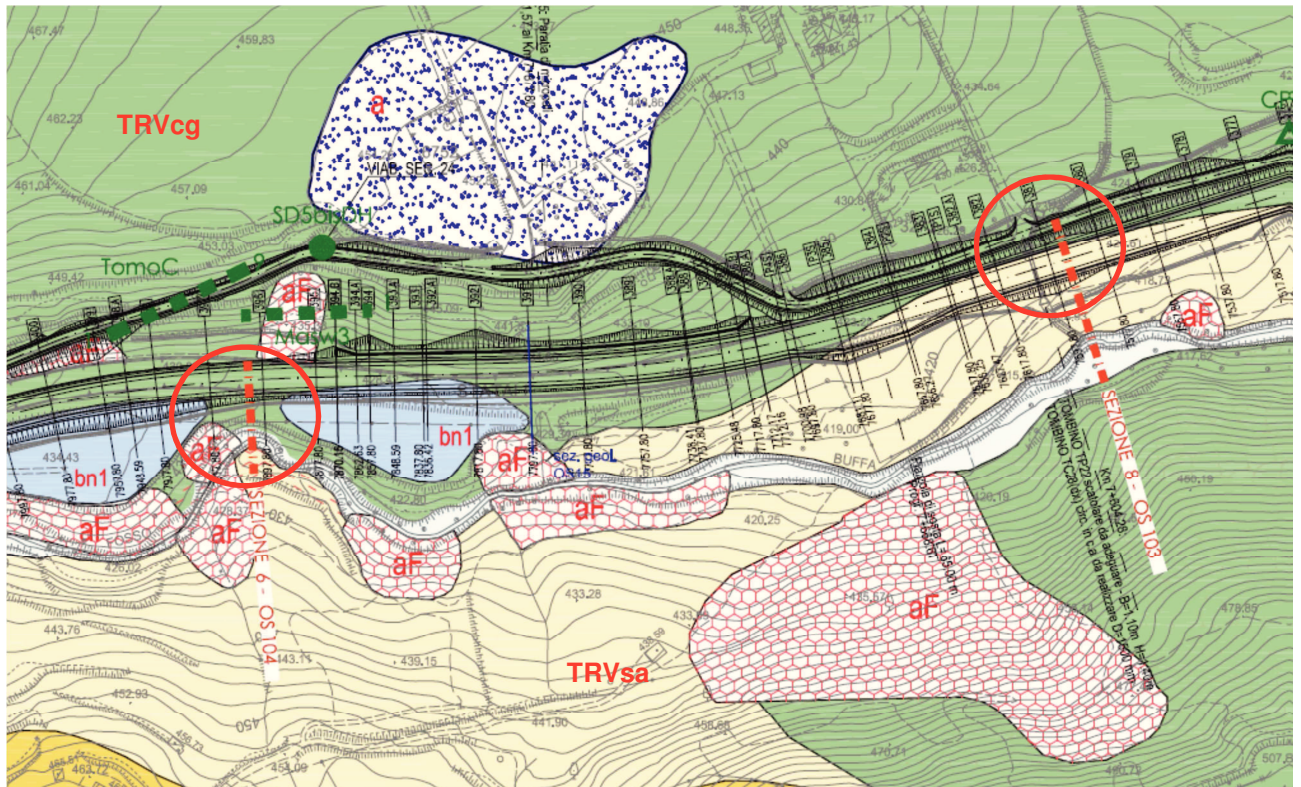
Rispetto alla Carta Geologica di PEA (Fig. 8) sono state apportate delle lievi modifiche a seguito del manifestarsi, nel corso dell'ultimo inverno, di piccoli episodi franosi di neoformazione dovuti in massima parte all'intensificata azione di erosione spondale lungo le anse del Fosso Buffa (Fig. 9).

Fig. 9. Stralcio della Carta Geologica di PEA modificato a seguito della formazione di piccoli episodi franosi nell'inverno 2014-2015.
