NODO STRADALE E AUTOSTRADALE DI GENOVA

Adeguamento del sistema

PROGETTO DEFINITIVO Progetto di Cantierizzazione

SCHEDE DI RILIEVO IFF (indagini pregresse – 2007)

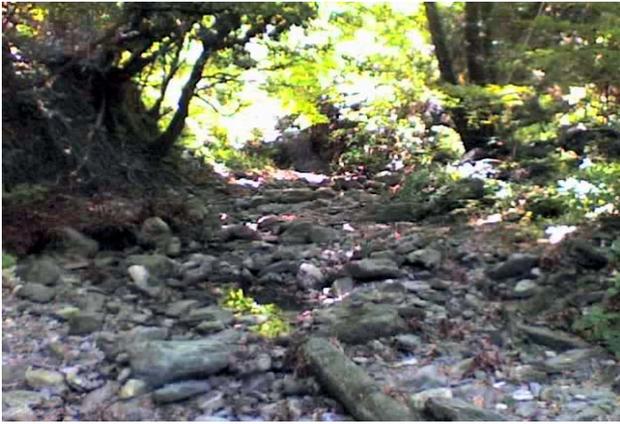
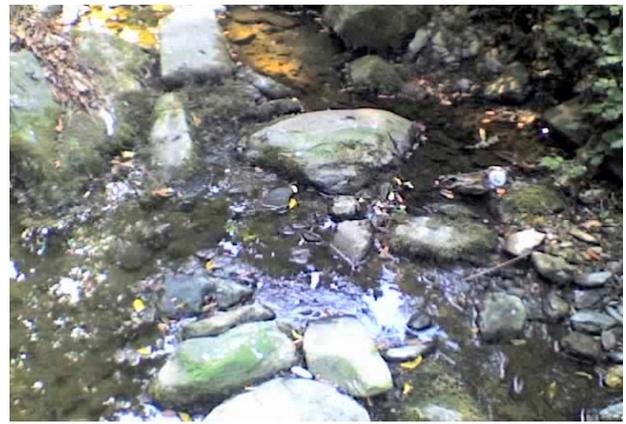
Bacino: Polcevera
Corso d'acqua: Torbella
Località: Tratto a monte del cimitero
Codice: Tor 1
Tratto (metri): 200
Larghezza alveo di morbida (metri): 5
Data: 20/07/2007

Punteggio totale	255	246
Livello di funzionalità	I-II	II

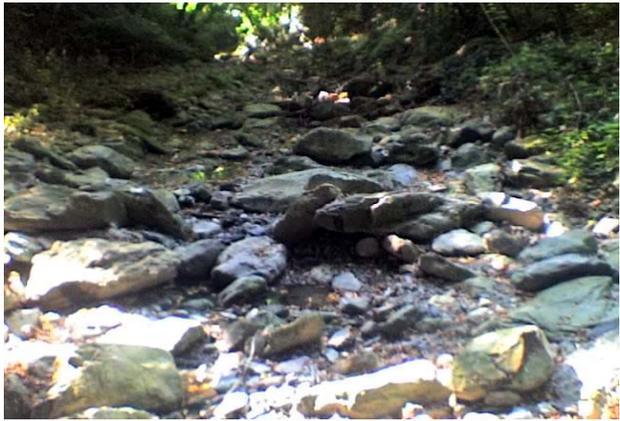
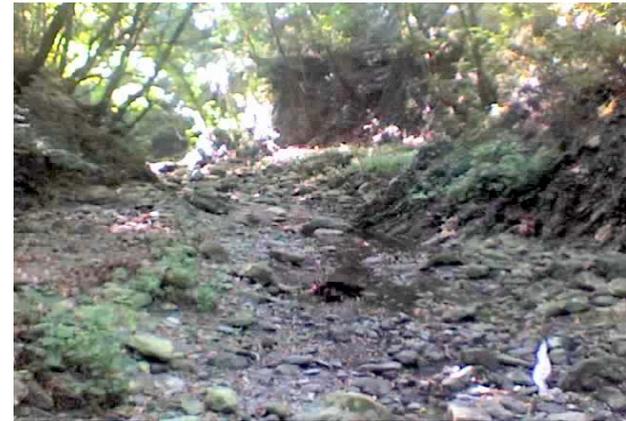
Bacino: Polcevera
Corso d'acqua: Torbella
Località: Tratto a valle dell'attraversamento autostradale
Codice: Tor 2
Tratto (metri): 110
Larghezza alveo di morbida (metri): 6
Data: 20/07/2007

Punteggio totale	280	251
Livello di funzionalità	I-II	I-II

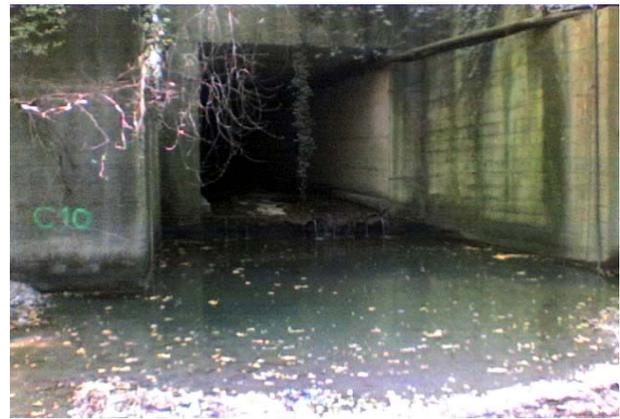
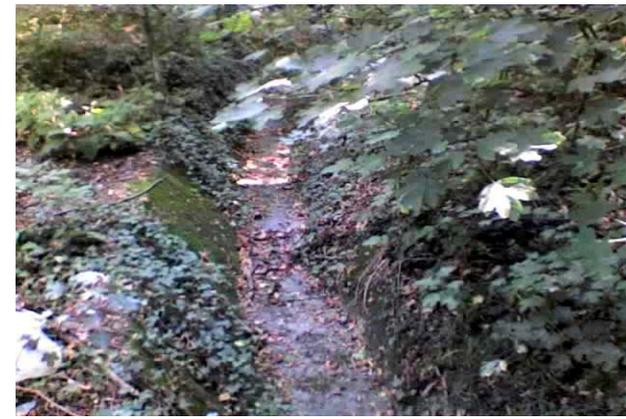
Tor 3

Località: Tratto a monte dell'attraversamento autostradale (a monte dello scatolare)

Punteggio totale	72	48
Livello di funzionalità	IV	V

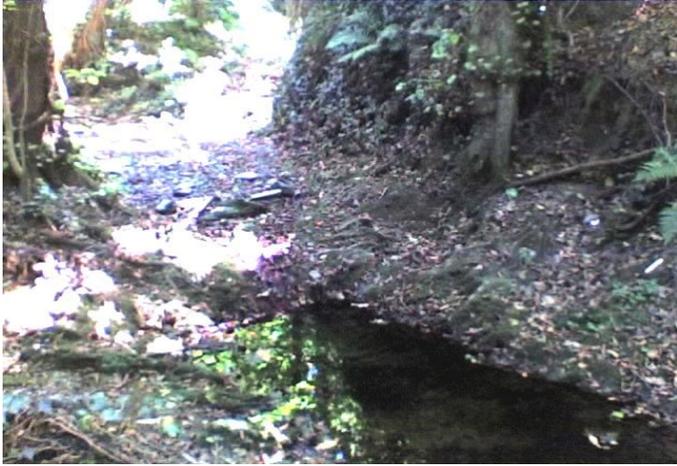
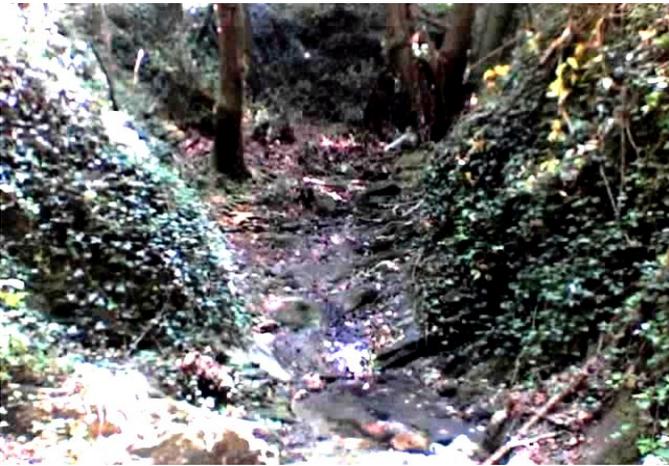
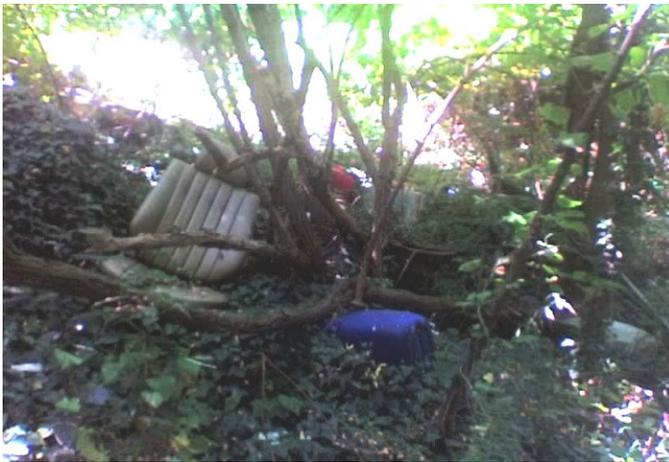
Mal 1

Punteggio totale	260	265
Livello di funzionalità	I-II	I

Si osservano rifiuti sulla scarpata in sinistra idrografica, all'altezza del ponte autostradale.

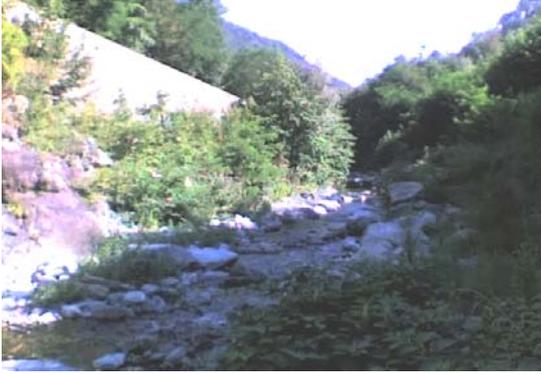
Bacino: Varenna
Corso d'acqua: Varenna
Località: cava a valle
Codice: VAR 1
Tratto (metri): 200
Larghezza alveo di morbida (metri): 7 m
Data: 20/07/2007

Punteggio totale	255	241
Livello di funzionalità	I-II	II

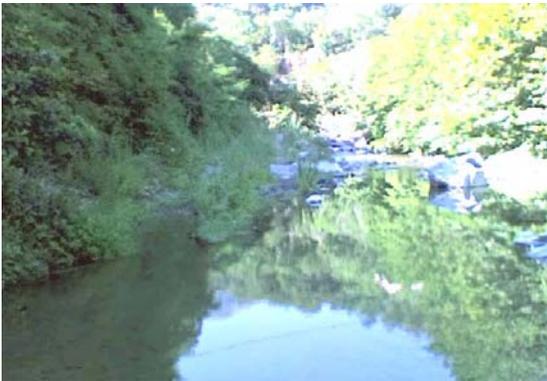
Bacino: Varenna
Corso d'acqua: Varenna
Località: cava (presa torrente)
Codice: VAR 2
Tratto (metri): 60
Larghezza alveo di morbida (metri): 7 m
Data: 20/07/2007

Punteggio totale	155	124
Livello di funzionalità	III	III

Lungo questo tratto è stato creato uno sbarramento artificiale del corso d'acqua con il materiale d'alveo.
L'acqua scorre in alveo lapideo raddrizzato.

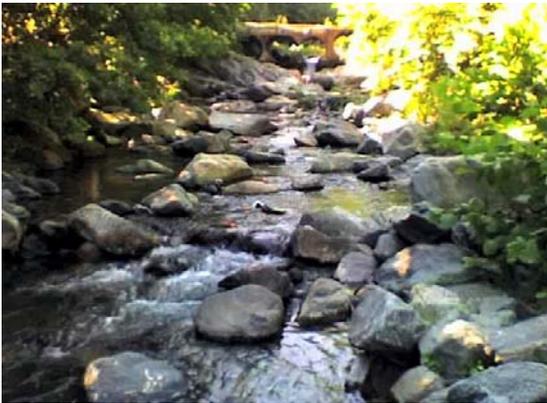
VAR 4

Punteggio totale	265	285
Livello di funzionalità	I	I

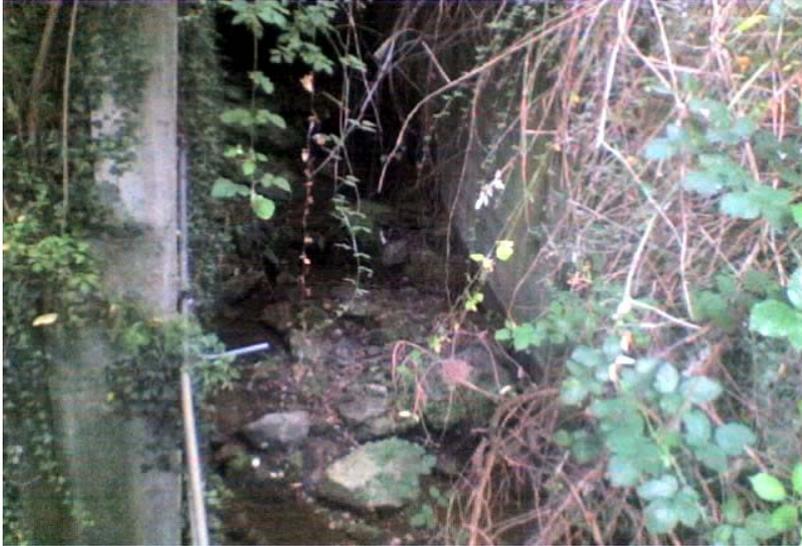
VES 2

Bacino: Vesima
Corso d'acqua: Vesima
Località: tratto sotto il ponte autostradale carreggiata sud
Codice: Ves 2
Tratto (metri): 20
Larghezza alveo di morbida (metri): 1,50 m
Data: 21/07/2007

Punteggio totale	50	50
Livello di funzionalità	V	V

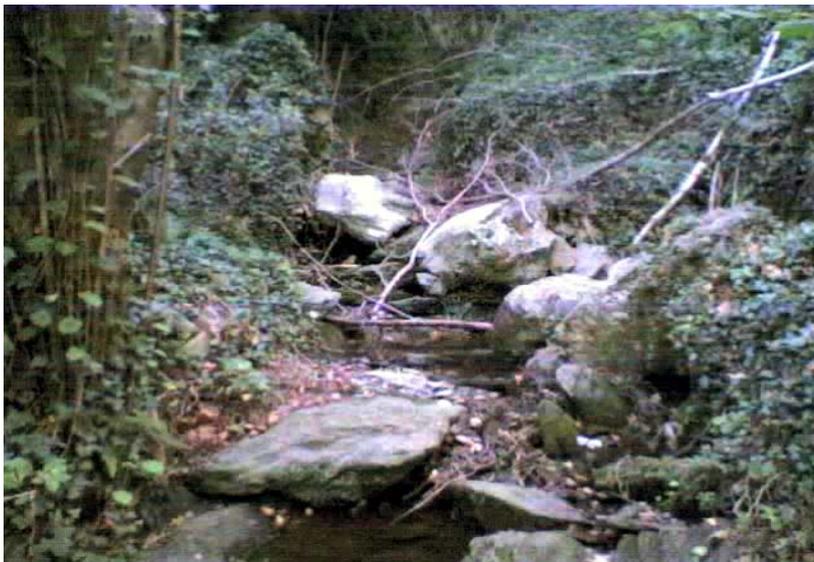
VES 3

Bacino: Vesima
Corso d'acqua: Vesima
Località: tratto dopo il ponte autostradale carreggiata nord
Codice: Ves 3
Tratto (metri): 100
Larghezza alveo di morbida (metri): 1,50 m
Data: 21/07/2007

Punteggio totale	280	280
Livello di funzionalità	I	I
