**TRATTA A.V./A.C. TERZO VALICO DEI GIOVI  
PROGETTO ESECUTIVO**

**Rapporto Semestrale I semestre 2017  
Monitoraggio Ambientale  
Corso D'Opera  
Suolo**

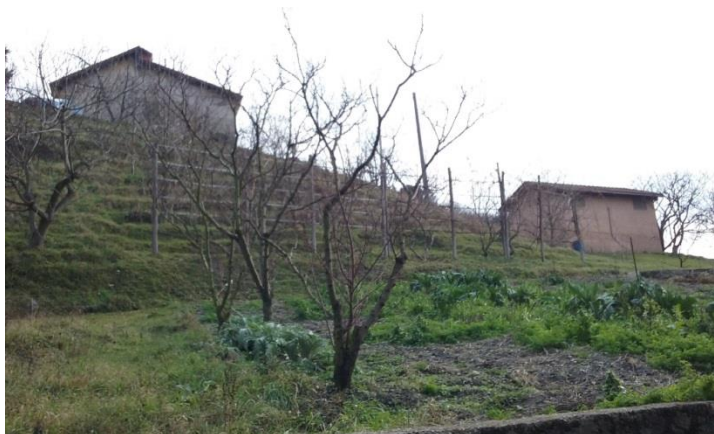
*XVIII campagna*

*nella seguente documentazione fotografica si riporta l'evoluzione del contesto ambientale nell'area limitrofa al cantiere. Dal confronto si nota come nel punto di osservazione i suoli limitrofi, prevalentemente utilizzati per orti/giardini urbani, non abbiano riportato segni di degrado.*

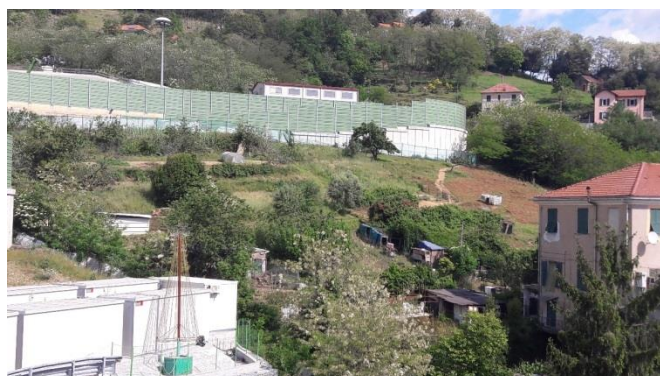
*XXII campagna*

*nell'area a Nord del cantiere i suoli, prevalentemente destinati alla coltivazione orticola (orti urbani), non presentano segni di degrado nonostante lo sviluppo delle attività di cantiere.*

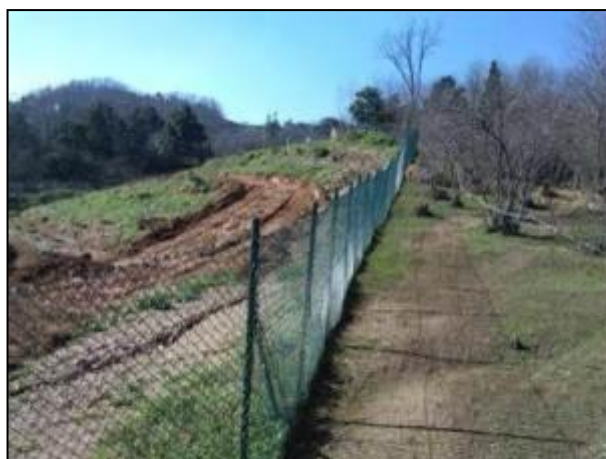
*I campagna (16/10/2013)*

*nella seguente documentazione fotografica si riporta il dettaglio dei suoli posti a Nord del cantiere (all'interno di un'area boschiva) in rapporto con la I campagna di monitoraggio in CO. Dal confronto si nota come nel punto di osservazione i suoli limitrofi non abbiano riportato segni di degrado anche in virtù delle opere di contenimento eseguite (barriere).*

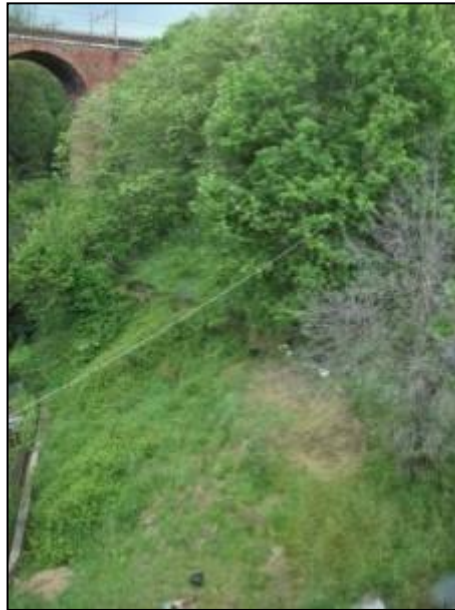
*I campagna (16/10/2013)*

*anche a Sud del cantiere non sono stati rilevati segni di degradazione legati alle attività di cantiere.*

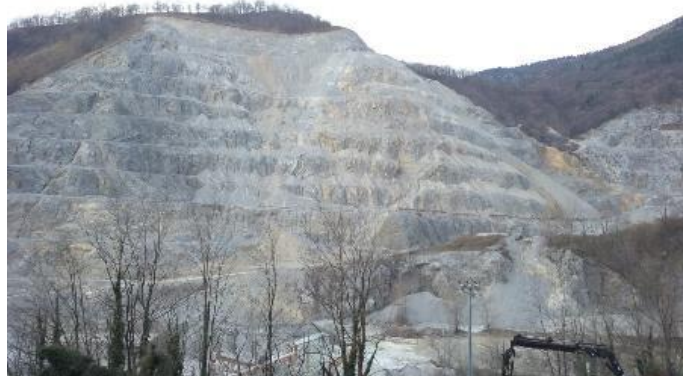
*XX campagna*

*nella seguente documentazione fotografica si evidenzia l'elevata rocciosità che caratterizza i suoli (destinazione d'uso prevalente: bosco) a ovest della cava grande e la perdita di copertura vegetale e pedologica legata alle attività estrattive.*

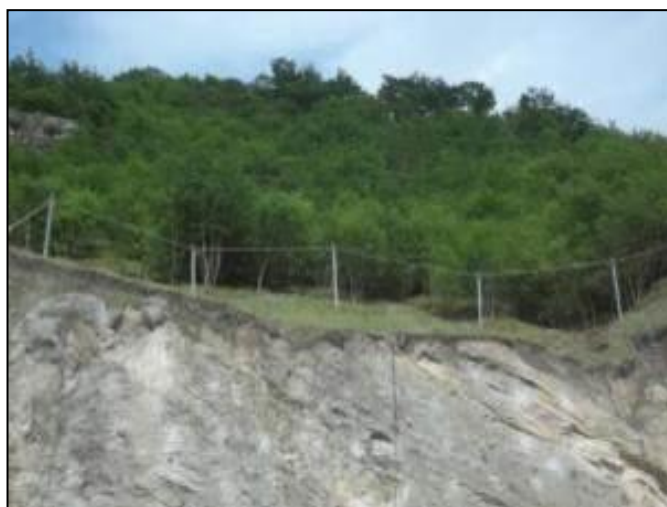
*I campagna (16/10/2013)*

*i suoli delle aree limitrofe alla cava piccola, fortemente rocciosi, non hanno evidenziato segni di degrado legati alle attività di cantiere.*

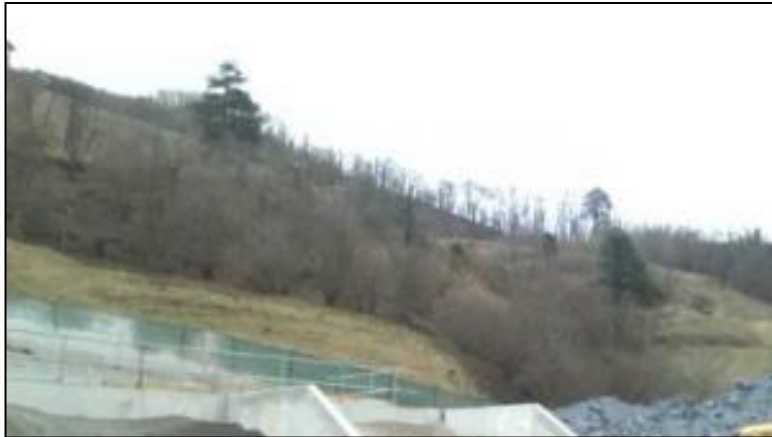
*I campagna (23/10/2013)*

*le aree poste a Sud del cantiere operativo (prevalentemente boschive) non hanno evidenziato, nel corso delle campagne di monitoraggio, alcun segno di degrado legato alle attività di scavo in pieno svolgimento.*

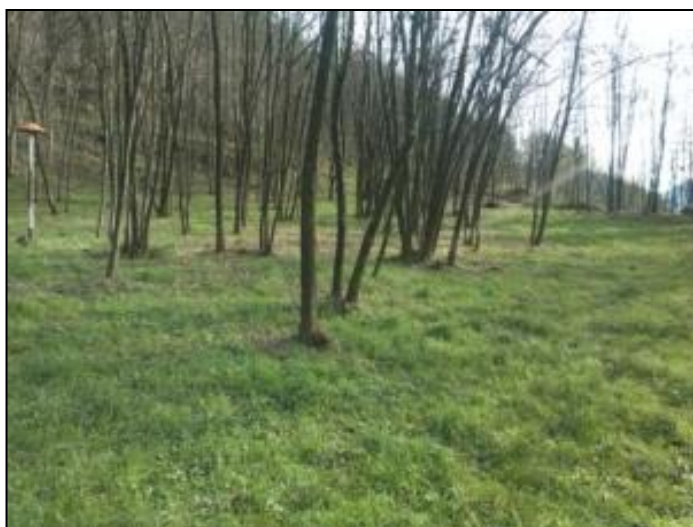
*I campagna (23/10/2013)*

*le aree limitrofe al cantiere operativo (prevalentemente boschive) non hanno evidenziato, nel corso delle campagne di monitoraggio, alcun segno di degrado legato alle attività di scavo in pieno svolgimento.*

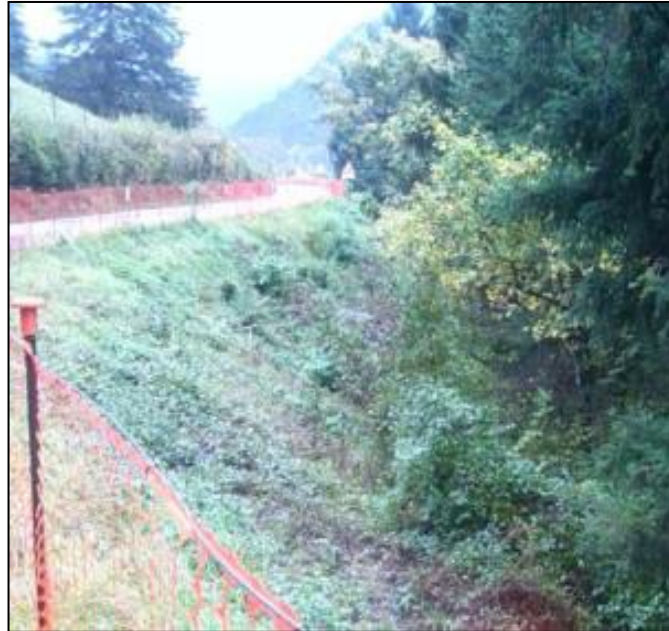
*I campagna (23/10/2013)*

*nella seguente documentazione fotografica si mostra l'area posta a Nord-Ovest del cantiere in cui, durante le diverse campagne di monitoraggio in Corso d'Opera, le attività in corso non hanno comportato il manifestarsi di segni di degrado del suolo significativi.*

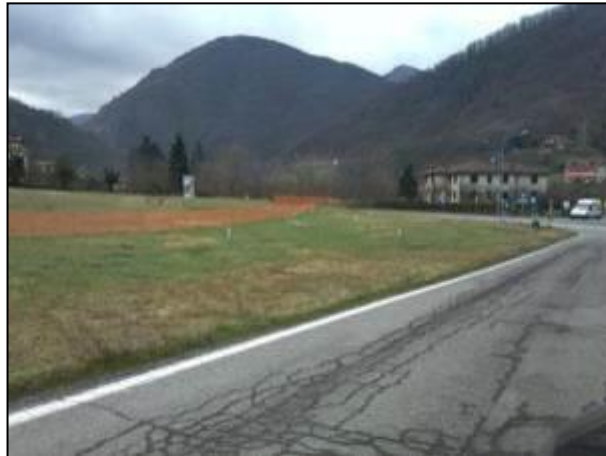
*I campagna (23/10/2013)*

anche nell'area posta a Sud del cantiere, non sono stati rilevati segni di degrado del suolo legati alle attività eseguite.

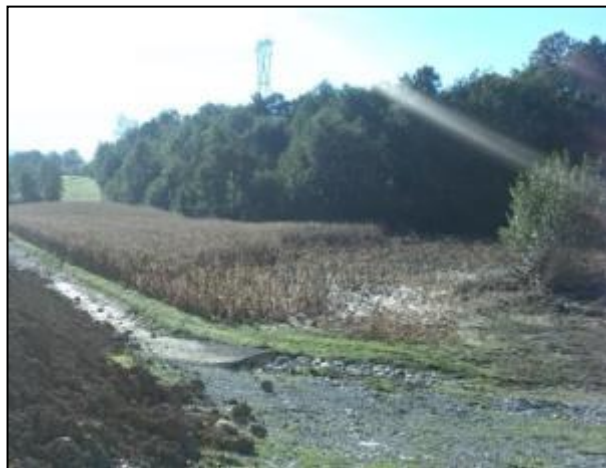
*I campagna (23/10/2013)*

*nella seguente documentazione fotografica si mostra l'area posta a Sud del cantiere in cui, durante le diverse campagne di monitoraggio in Corso d'Opera, non sono stati rilevati segni di degradazione dei suoli (destinati prevalentemente all'uso agricolo) legati alle attività in corso.*

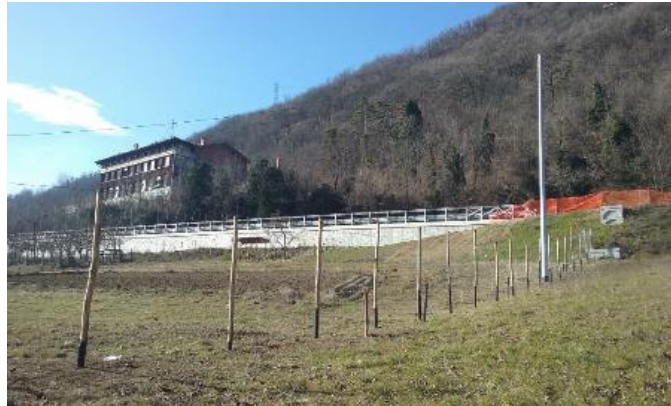
*X campagna*

nella seguente documentazione fotografica si mostra l'area limitrofa al cantiere in cui non sono stati riscontrati segni di degrado del suolo.

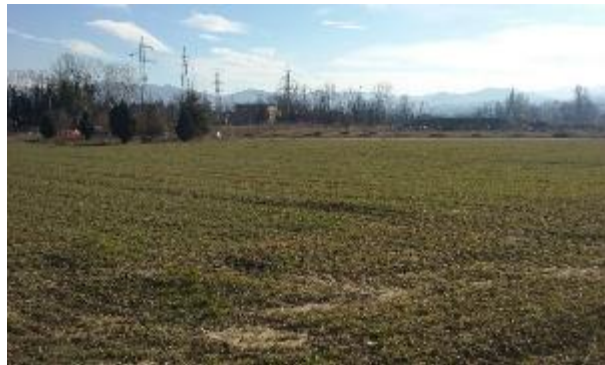
*X campagna*

*nella seguente documentazione fotografica si mostra l'area limitrofa al cantiere in cui non sono stati riscontrati segni di degrado del suolo.*
