OGGETTO: *Appalto integrato di progettazione esecutiva e lavori per il raddoppio in variante della linea ferroviaria Bari – Taranto, tratta Bari S. Andrea (i) – Bitetto (i) – PA-1134, CIG 0219986230, CUP J71H92000030008*

Riscontro O.d.S. n° 1232 del 26/03/2018 – WBS IA15 Alberi di ulivi monumentali.

RELAZIONE TECNICA RELATIVA ALLO STATO VEGETATIVO DEGLI
OLIVI MONUMENTALI REIMPIANTATI SU AREA DI PROPRIETA' DELLA
RETE FERROVIARIA ITALIANA S.p.A.
IN AGRO DEL COMUNE DI BITETTO

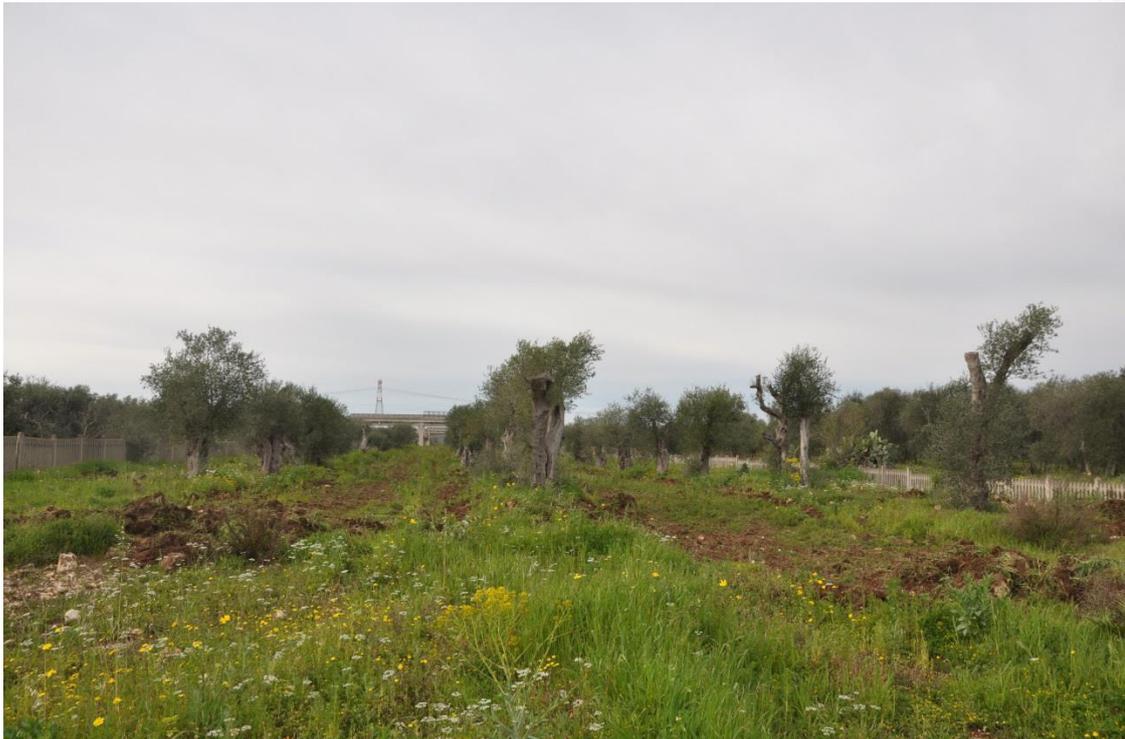
Al *primo gruppo* appartengono gli ulivi attecchiti in seguito al trapianto che non manifestano alcun effetto dannoso generato dal fuoco sia di tipo diretto (bruciature) che indiretto (scottature) **[cfr. foto 1-2]**.

Foto 1 – Foto d’insieme di piante attecchite - Finestra 3 tratto terminale nord est

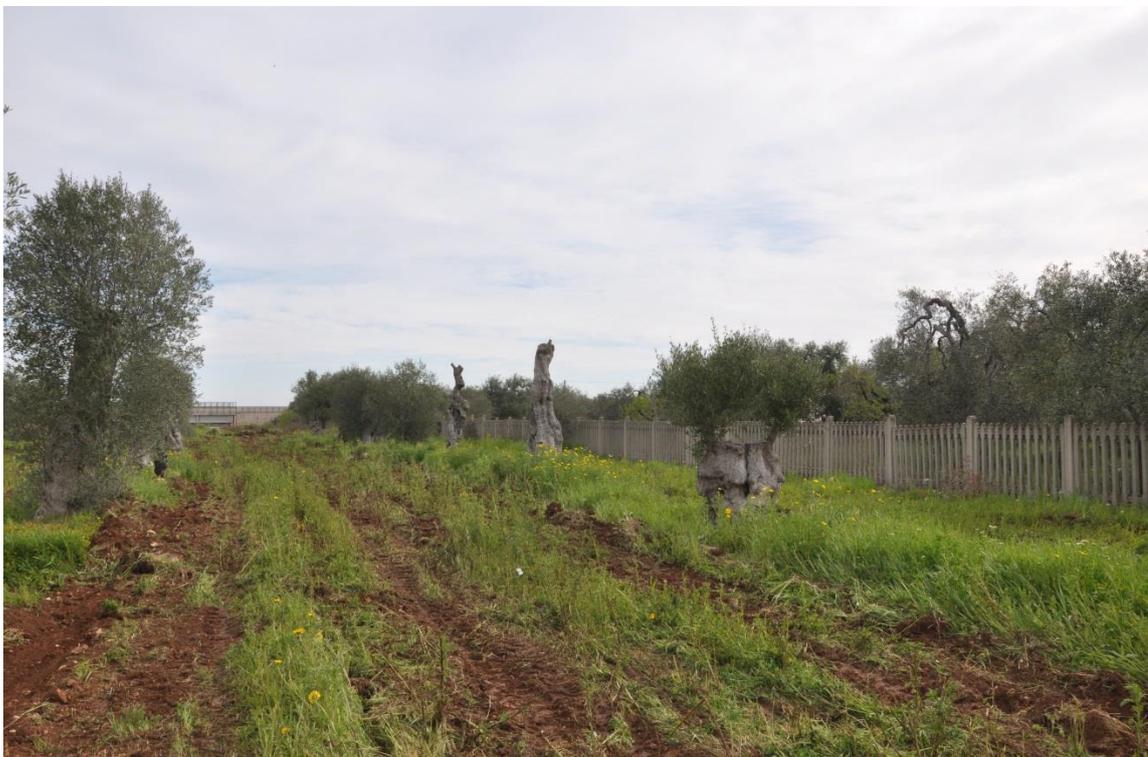
Foto 2 – Piante attecchite - Tratto finestra 1

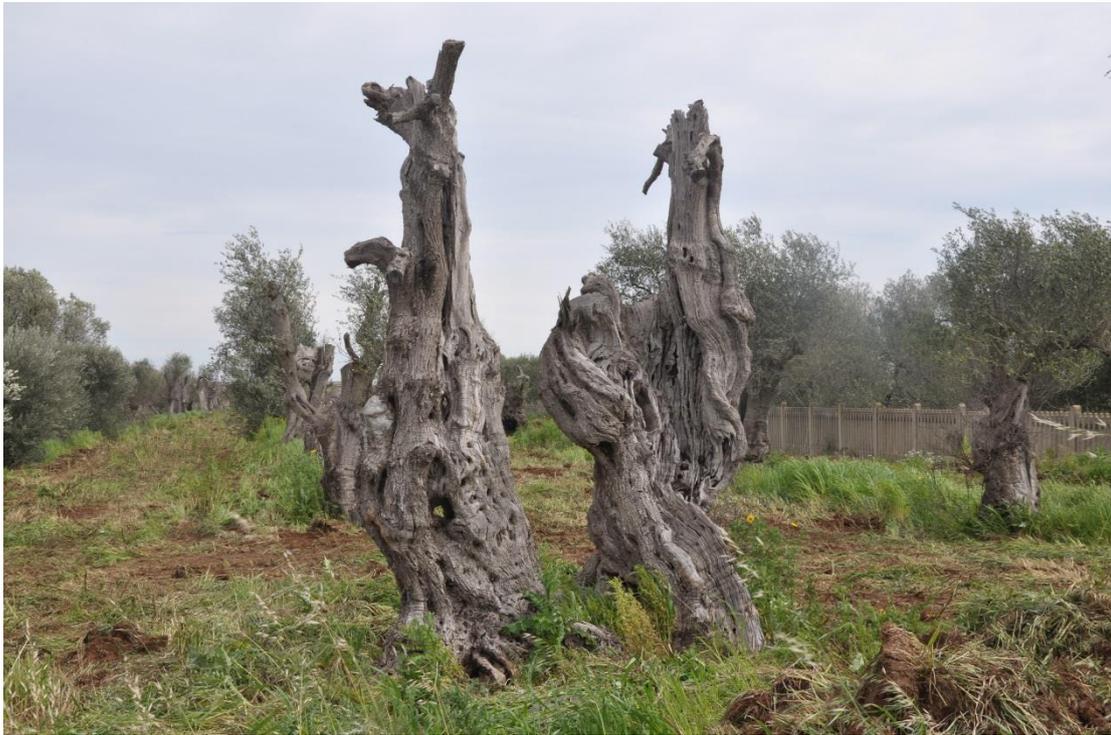
Nel *secondo gruppo* rientrano le piante apparentemente morte, poiché non attecchite, non danneggiate dagli incendi. Per queste piante essendo trascorsi tre anni dal momento del reimpianto (cfr. linee guida delineate dalla deliberazione della Giunta Regionale 3 settembre 2013, n.1576), si potrebbe confermare il mancato attecchimento e quindi formulare la richiesta di abbattimento per morte fisiologica. fatta salva la constatazione di una ripresa dell'attività radicale della pianta che potrebbe giustificare il loro mantenimento **[cfr. foto 2-3]**.

Foto 3 – Esempio non attecchito – Tratto finestra 1

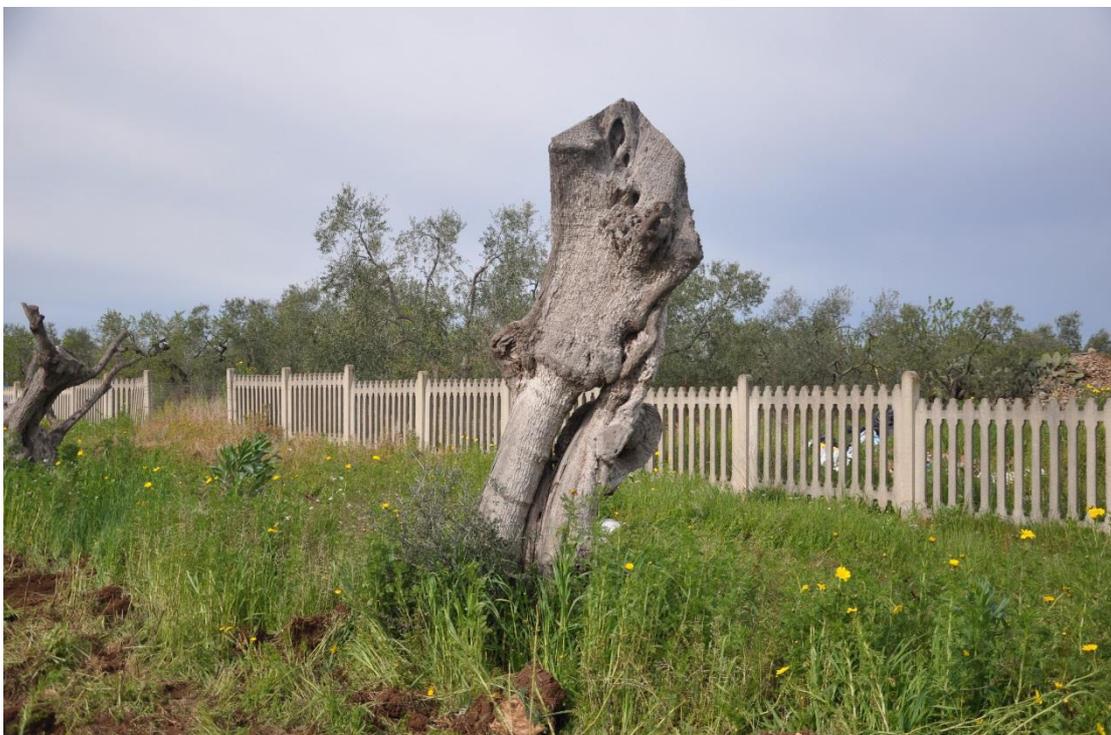
Il *terzo gruppo* è rappresentato da piante attecchite compromesse dall'incendio limitatamente alla parte aerea o a porzioni corticali limitate. Si tratta di piante che manifestano segni di attività vegetativa quali presenza di nuovi germogli o attività corticale **[cfr. foto 4]**.

Foto 4 – Esempio non attecchito con ripresa vegetativa basale

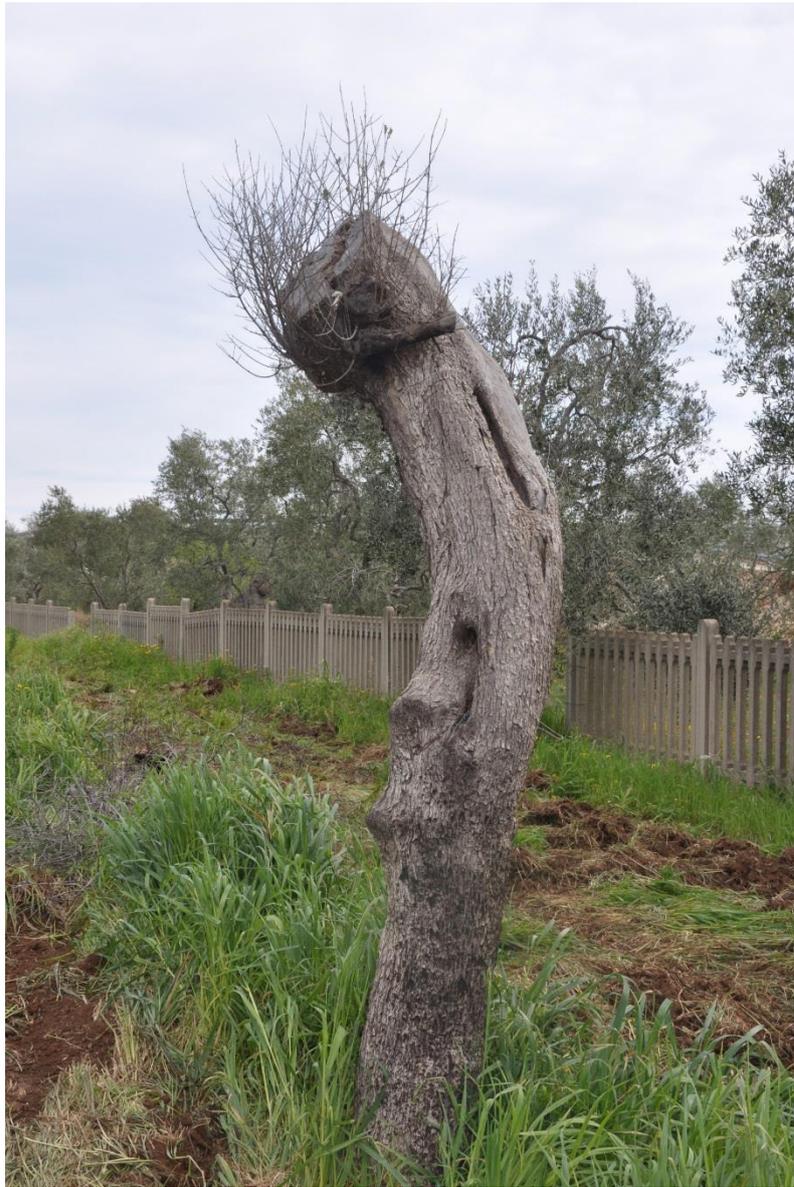
Nel *quarto gruppo* rientrano le piante danneggiate severamente dal fuoco, del tutto bruciate o con compromissione totale del tronco, che non hanno alcuna possibilità di recupero. In alcuni casi la distruzione è stata totale annientando anche la ceppaia (apparato radicale) questo caso in questo gruppo rientrano anche piante del tutto compromesse **[cfr. foto 5-6]**.

Foto 5 – Esempio attecchito ma compromesso dall'incendio

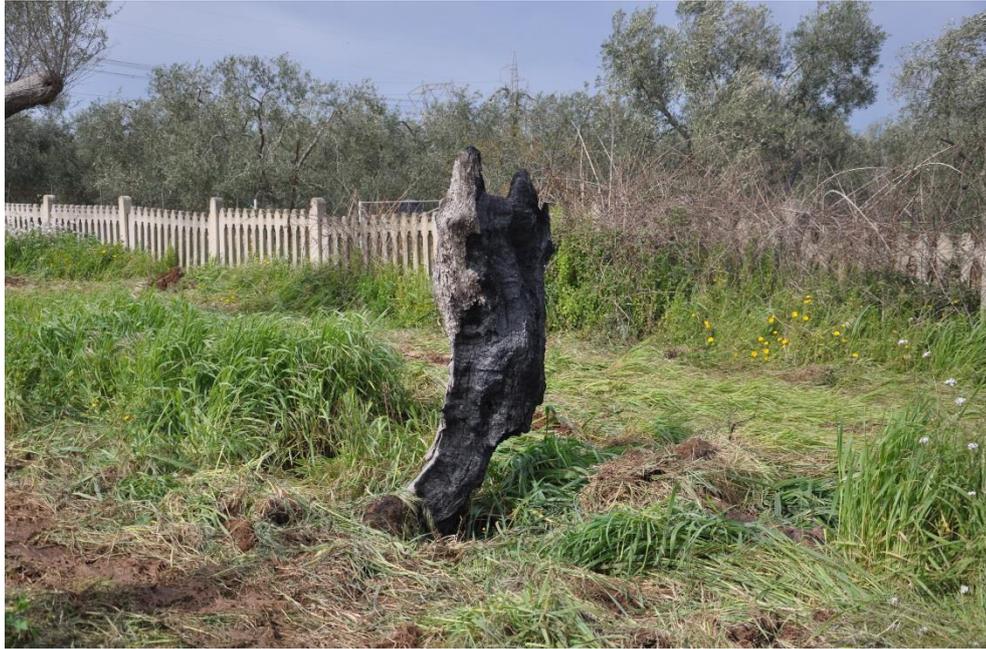
Foto 6 – Esempio completamente combusto

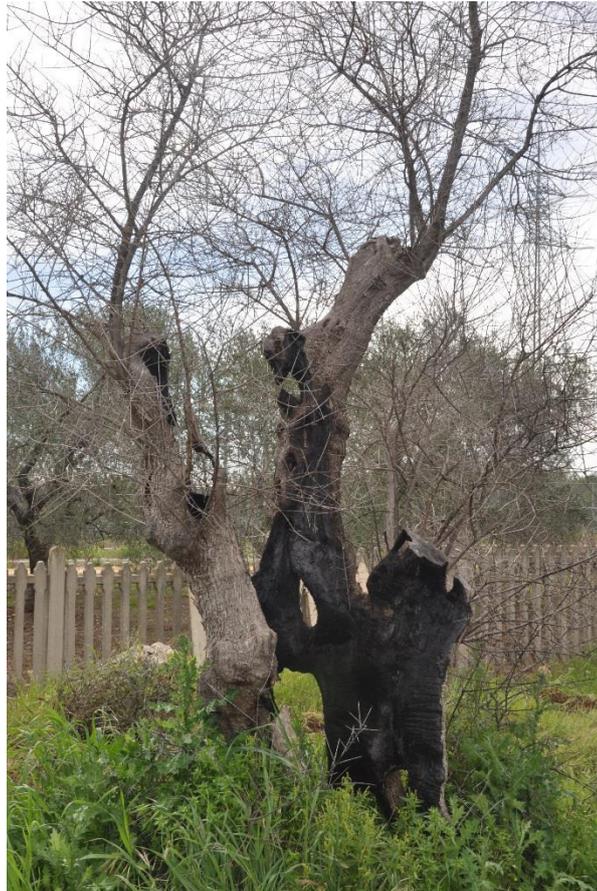
Foto 7 – Esempio irrimediabilmente compromesso dal fuoco
