Oggetto: stabilimento siderurgico ILVA s.p.a. di Taranto - ID 90/295 in corso sulle discariche di stabilimento - prosieguo dei lavori istruttori per l'autorizzazione.

VERBALE DI SOPRALLUOGO

ALLEGATO II
DOCUMENTAZIONE FOTOGRAFICA

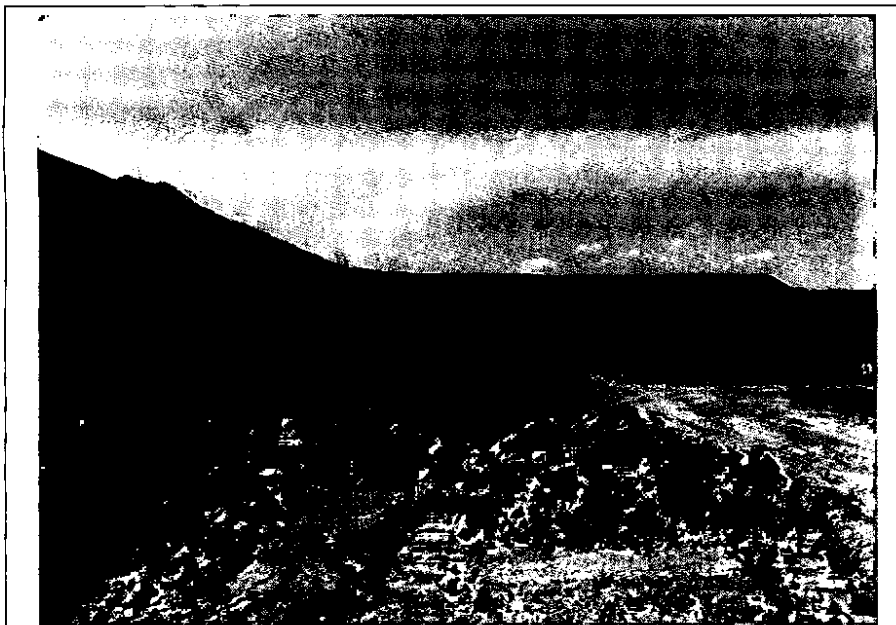
Foto 6 - Sezione della superficie del setto di separazione tra primo e secondo modulo, con posa in opera dello strato di argilla

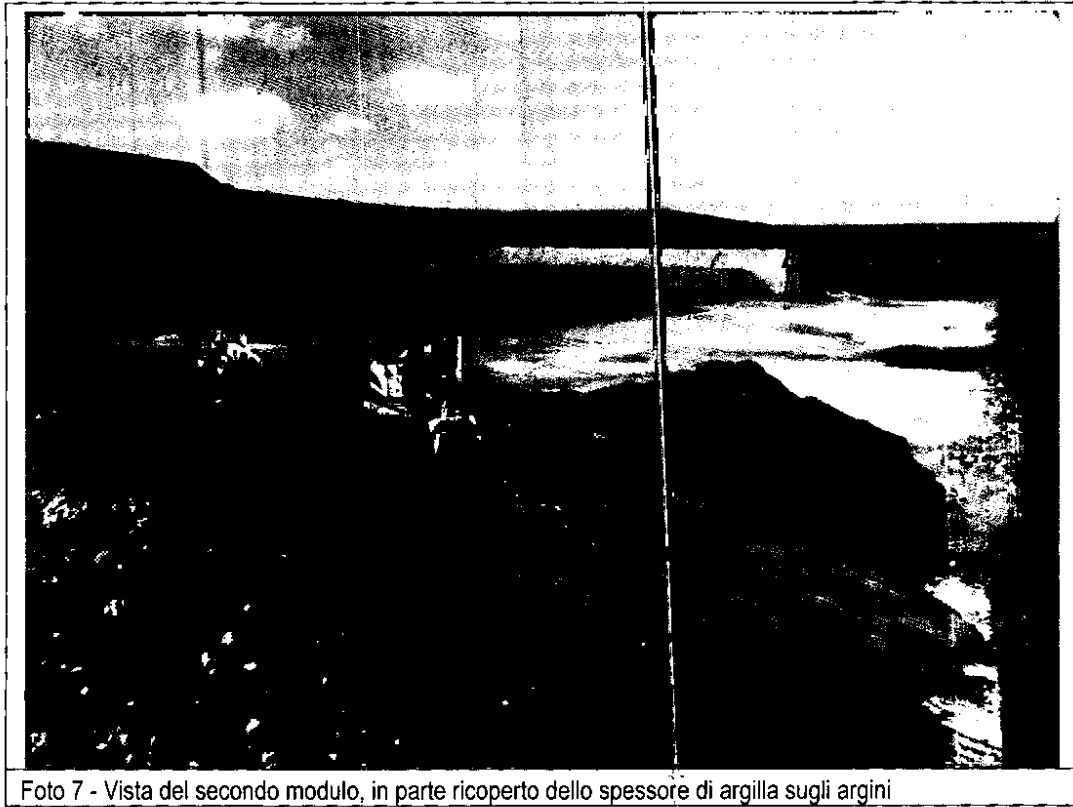
Foto 7 - Vista del secondo modulo, in parte ricoperto dello spessore di argilla sugli argini

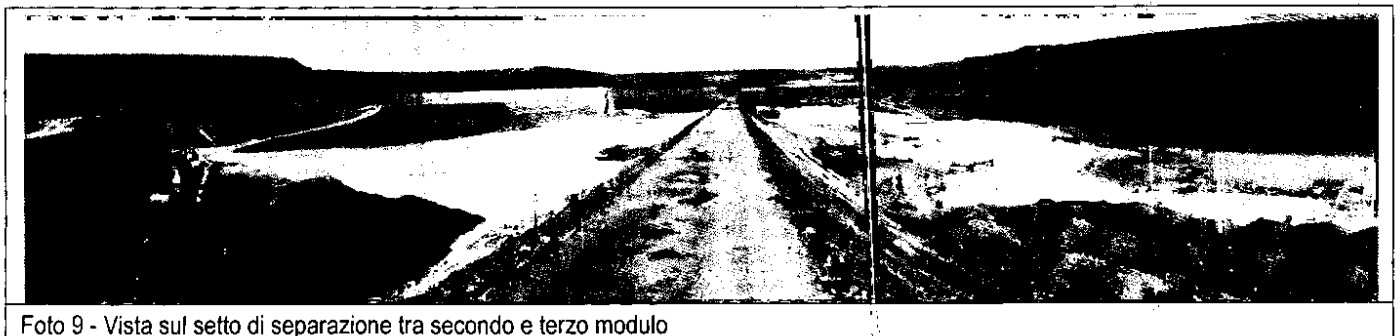
Il secondo e terzo modulo sono collegati da un varco, provvisorio, nel setto di separazione.

Foto 9 - Vista sul setto di separazione tra secondo e terzo modulo
