## INTERVENTI DI MIGLIORAMENTO DELLA DIGA DROVE DI CEPPARELLO

Codice Elaborato: <b>DG.10.1</b>	Nome Elaborato: <b>ALLEGATO 1 RELAZIONE PRELIMINARE AMBIENTALE - INTEGRAZIONE</b>	Scala: <b>-</b>
		Data: <b>Ottobre 2018</b>

**RELAZIONE TECNICA RELATIVA ALL'INQUADRAMENTO GEOLOGICO E  
GEOMORFOLOGICO DI UN VERSANTE, CARTOGRAFATO IN PERICOLOSITA' DI  
FRANA, IN DESTRA IDRAULICA DELL'INVASO DELLA DIGA DI DROVE DI  
CEPPARELLO IN LOCALITÀ CEPPARELLO NEL COMUNE DI POGGIBONSI (SI).**

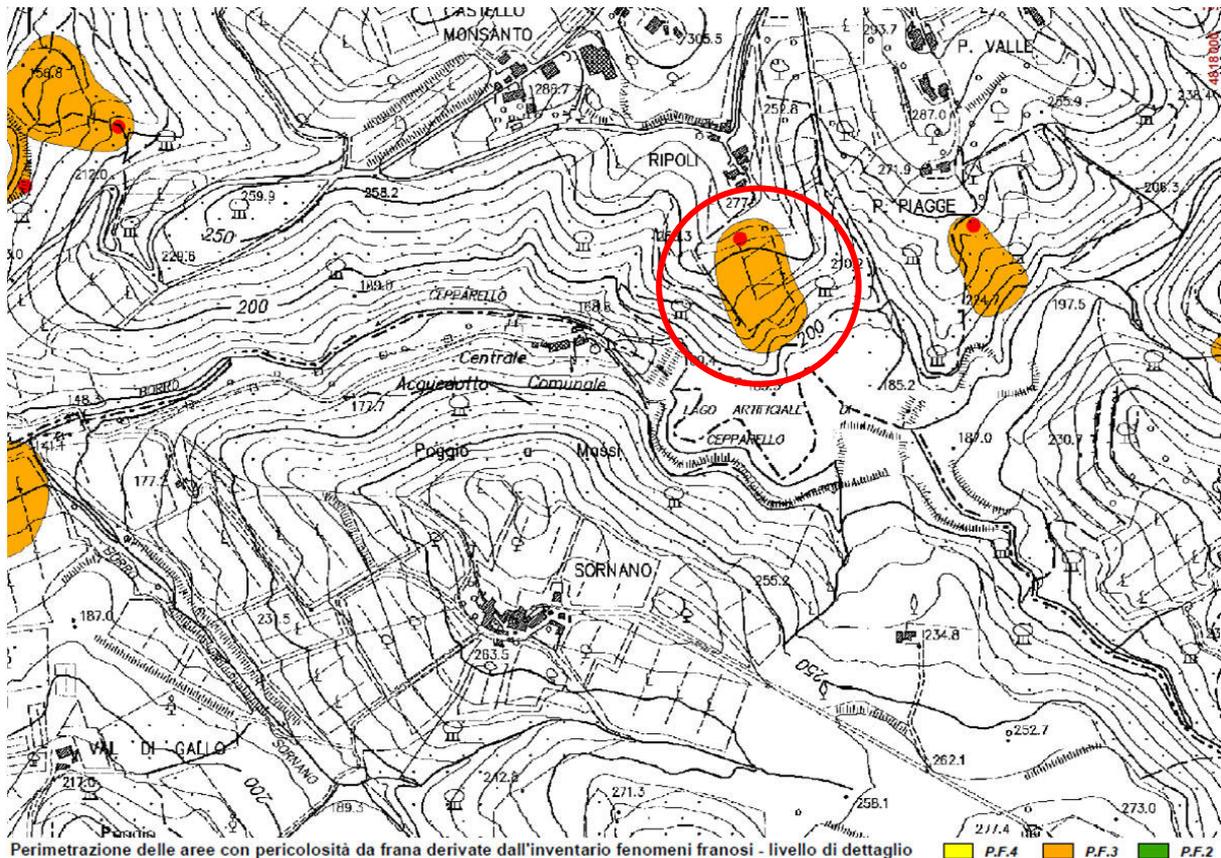
In particolar modo il movimento gravitativo oggetto del presente studio, è chiaramente individuabile nella figura seguente, interessa la sponda destra dell'invaso artificiale della diga di Drove di Cepparello, realizzato per

usi acquedottistici nella porzione di monte della valle incisa dall'omonimo borro e da alcuni suoi tributari secondari.

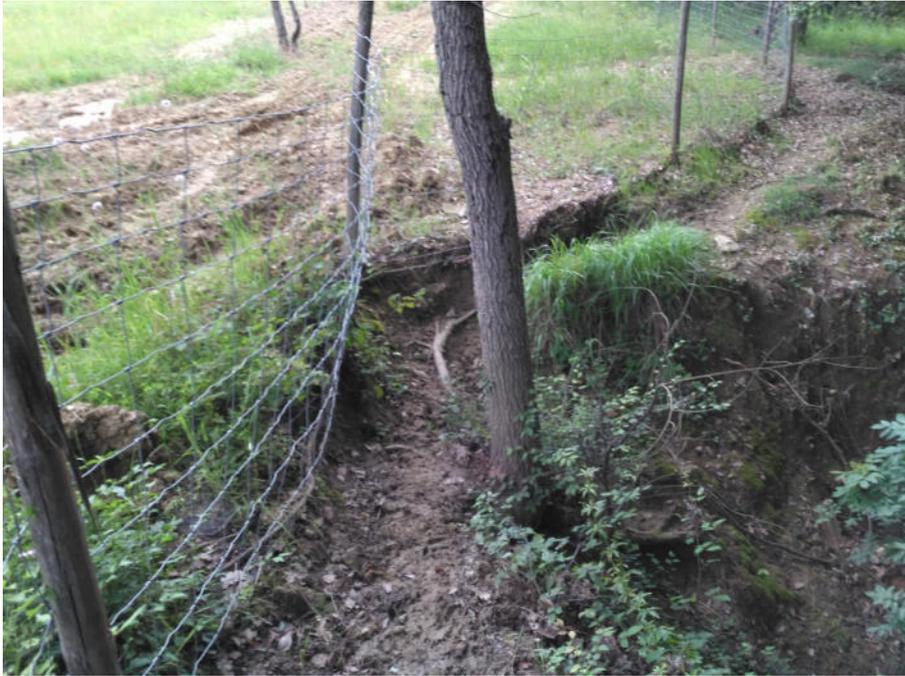
Dai rilievi di campagna effettuati non è stata rilevata alcuna frana estesa, ma solo un piccolo movimento gravitativo puntuale e localizzato in testa alla scarpata, al limite del bosco.

Tale movimento gravitativo è stato indotto presumibilmente da una non corretta regimazione delle acque meteoriche provenienti dal pianoro soprastante attualmente coltivato.

Erosione concentrata al margine del pianoro

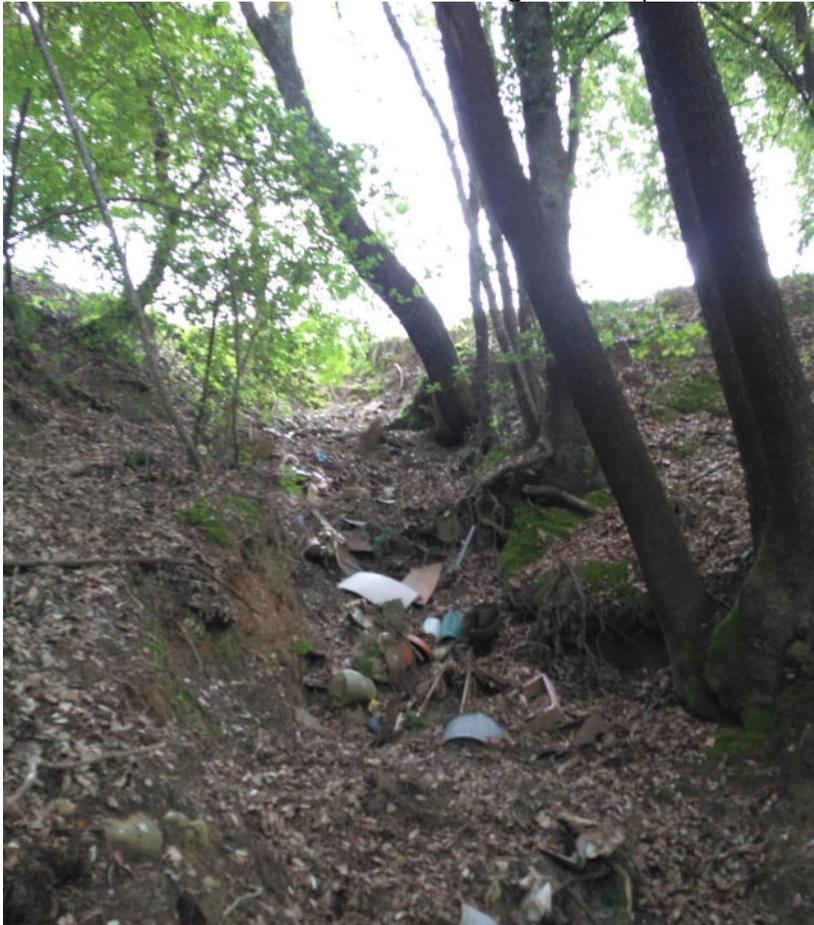
Proseguimento del punto di erosione

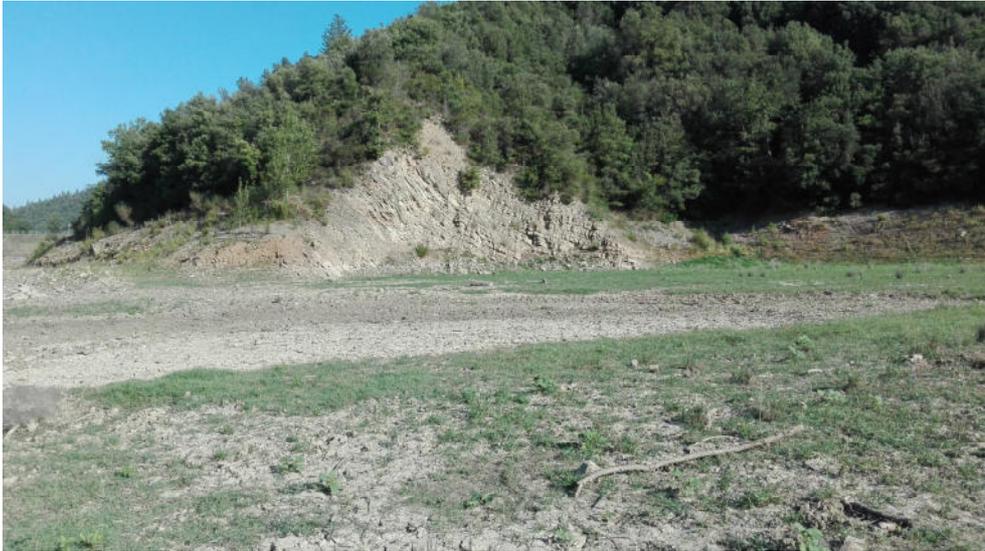
Vista base del versante

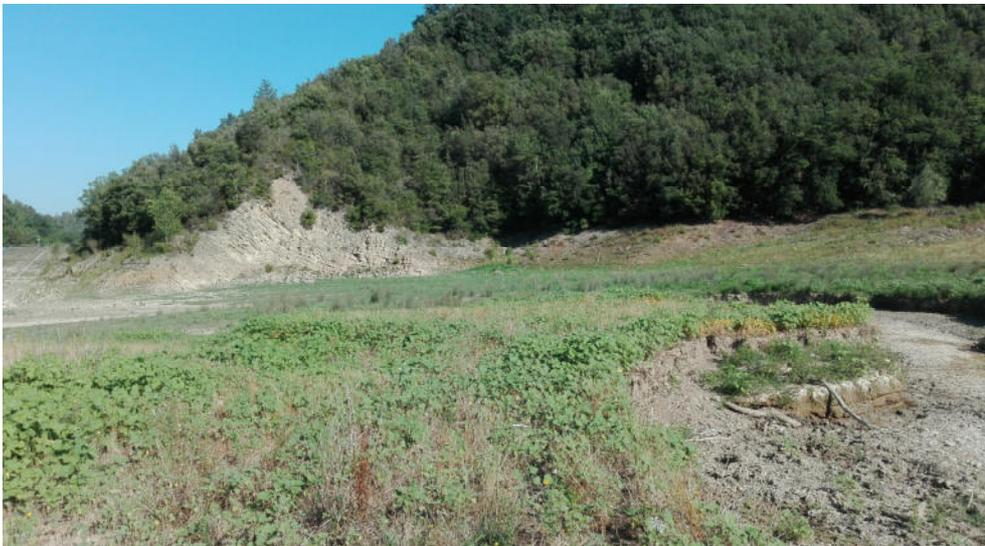
Vista del versante
