PROGETTO DEFINITIVO

VELOCIZZAZIONE LINEA SAN GAVINO - SASSARI - OLBIA
VARIANTE DI BAULADU

RILIEVO GEOMECCANICO

RR0H 01 D 69 RG GE0001 002 A

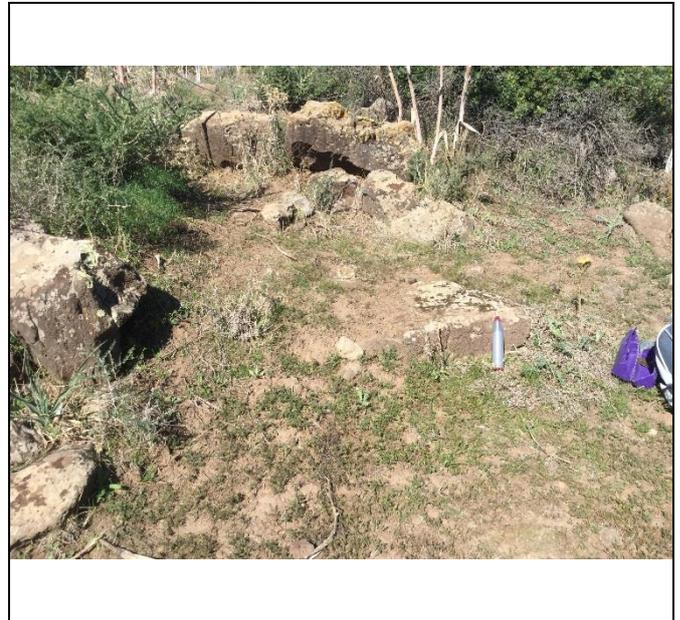
Ba09

BST

Basalti

Molto fratturata

A blocchi

45 - 55

40 - 50

Mediamente alterata/Molto alterata

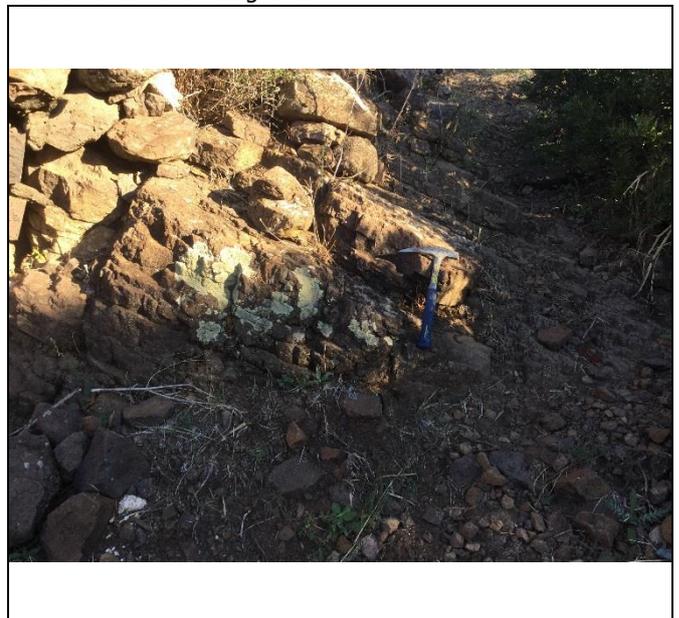
Ba10

AND

Andesiti

Molto fratturata

A blocchi

46 - 61

41 - 56

Mediamente alterata/Molto alterata

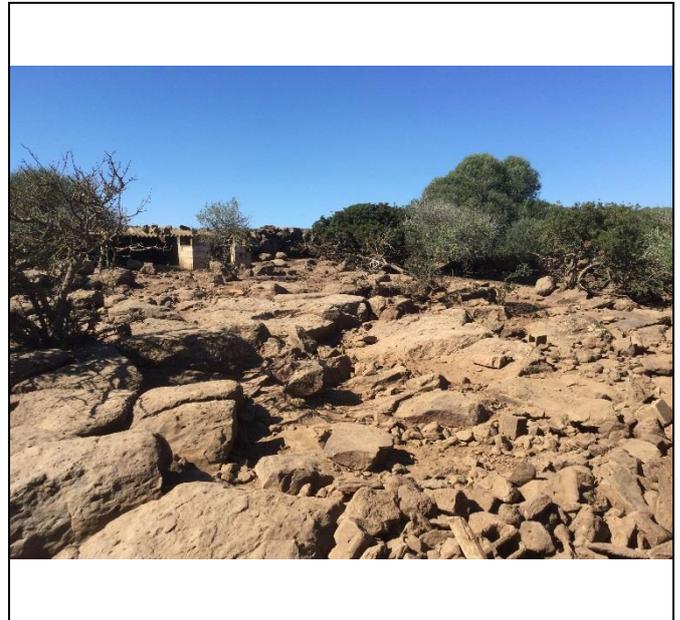
Ba11

AND

Andesiti

Fratturata

53 - 69

48 - 64

Mediamente alterata/Molto alterata

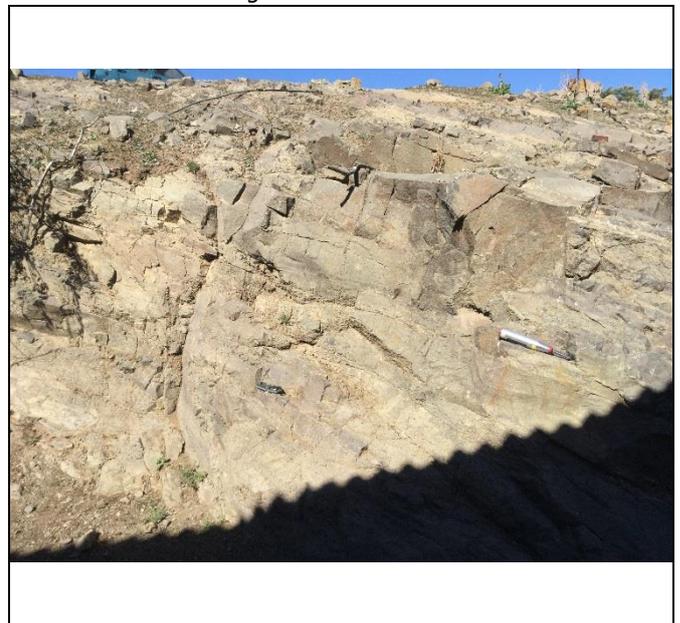
Ba12

AND

Andesiti

Disintegrata

45 - 63

40 - 58

Mediamente
alterata/Molto alterata

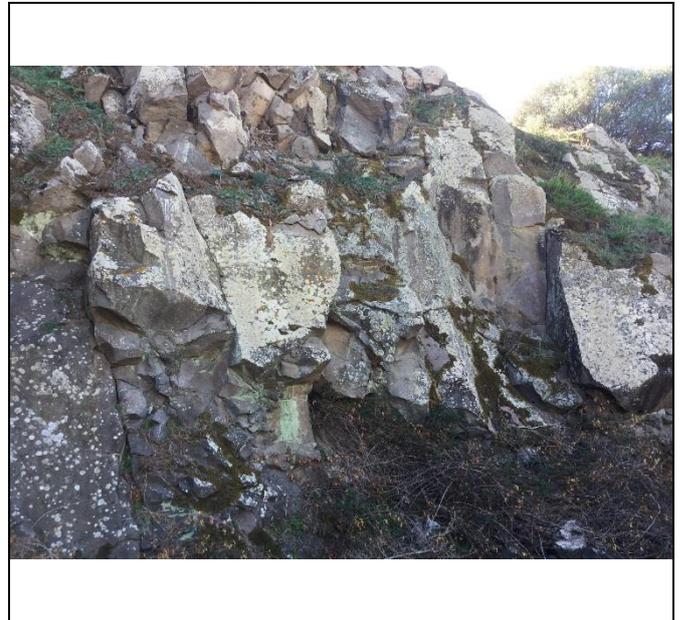
Ba15

BST

Basalti

Molto fratturata

Irregolare

52 - 67

47 - 62

Leggermente
alterata/Mediamente
alterata
