# S.S. n° 51 "di Alemagna" Provincia di Belluno

Attraversamento dell'abitato di Tai di Cadore

## OPERE IN SOTTERRANEO-GALLERIA TAI DI CADORE

Relazione sui fabbricati interferiti

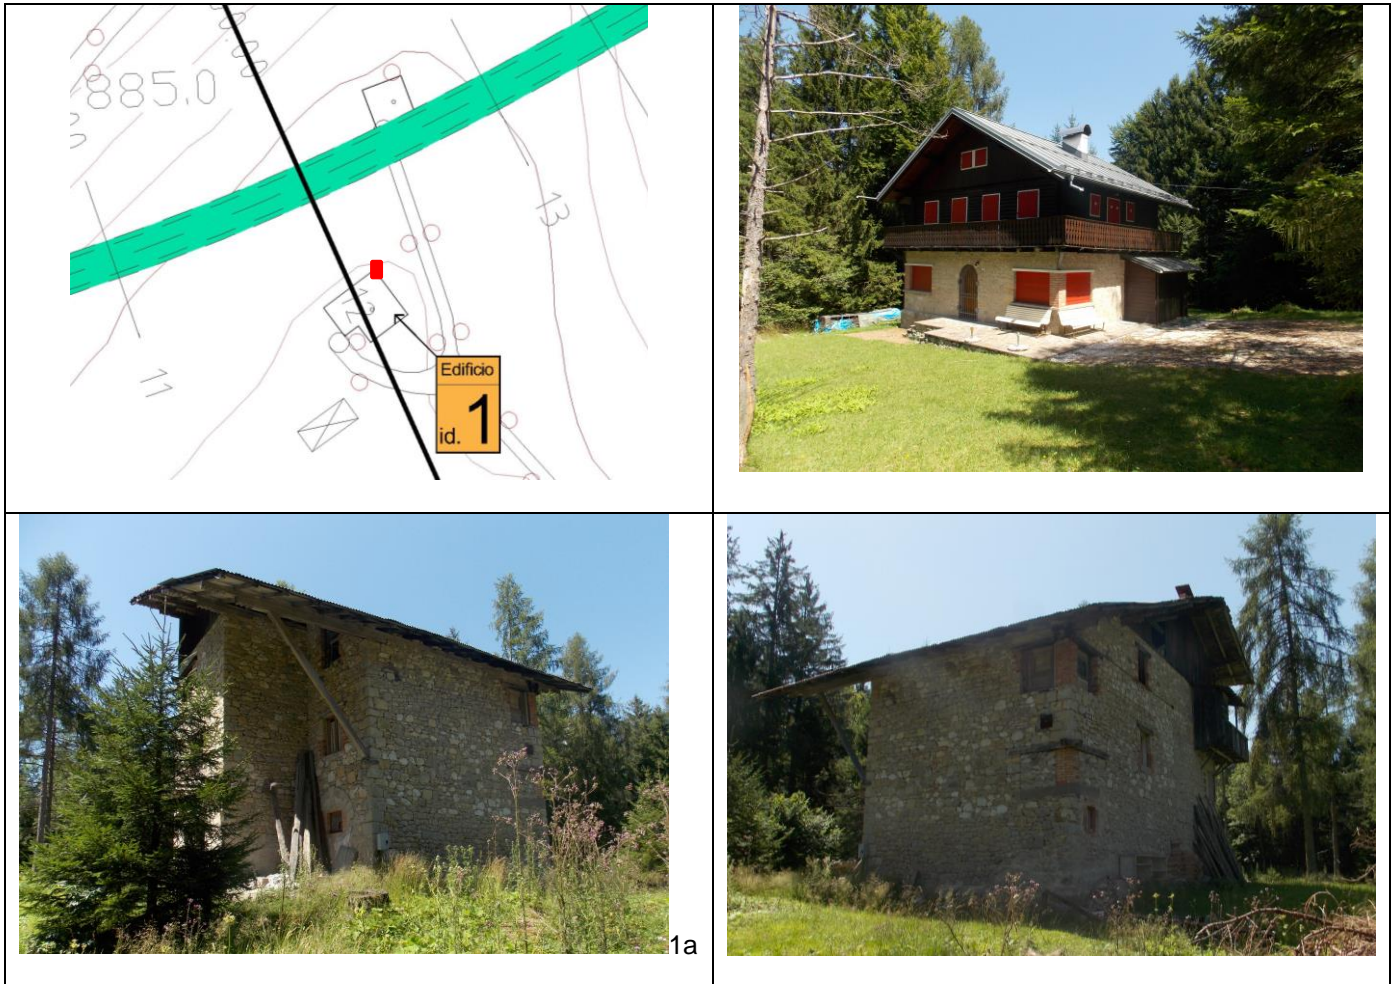
Figura 2 – Ubicazione Edificio 1a ed 1b

<b>Edificio 1a</b>					
Generale	Pessimo		X		
	Scarso				
	Medio				
	Buono				
	ottimo				
Presenza di lesioni	Si	X	forma	lievi	importanti

No			
Fuori piombo	N.D.			
umidità	N.D.			
corrosioni	Su elementi strutturali	N.D.		
	Su coperture	N.D.		
	Su tamponamenti	N.D.		
Indice di confidenza	4	Basso

<b>Edificio 1b</b>				
Generale	Pessimo Scarso Medio Buono ottimo	X		
Presenza di lesioni	Si      N.D. No      N.D.	forma	lievi	importanti
Fuori piombo	N.D.			
umidità	N.D.			
corrosioni	Su elementi strutturali	N.D.		
	Su coperture	N.D.		
	Su tamponamenti	N.D.		
Indice di confidenza	4	Basso

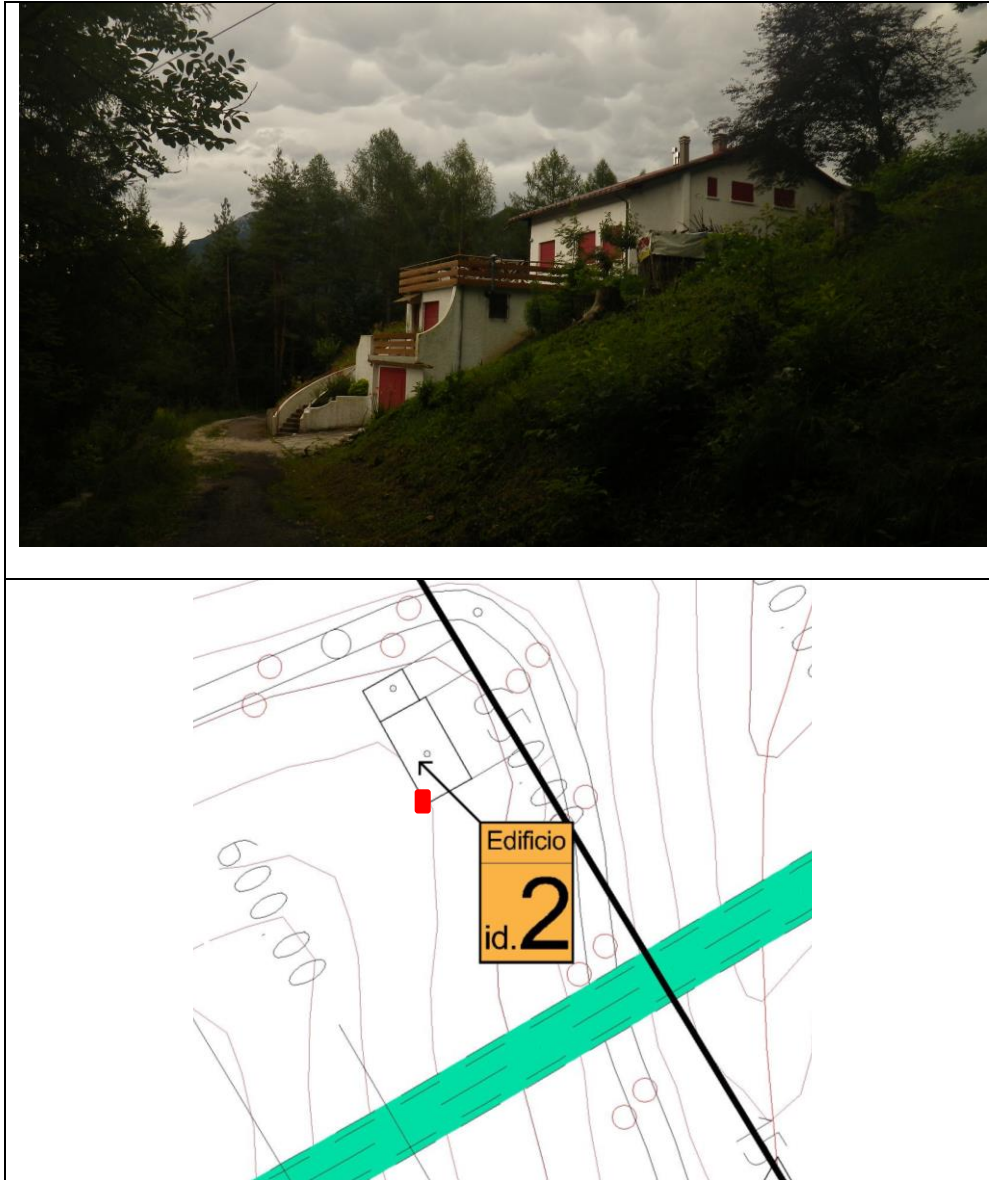
Figura 3 – Immagine ed Ubicazione Edificio 2

Generale	Pessimo	X
	Scarso	
	Medio	
	Buono

ottimo				
Presenza di lesioni	Si	N.D.	forma	lievi	importanti
	No	N.D.			
Fuori piombo	N.D.				
umidità	N.D.				
corrosioni	Su elementi strutturali		N.D.		
	Su coperture		N.D.		
	Su tamponamenti		N.D.		
Indice di confidenza	4		basso

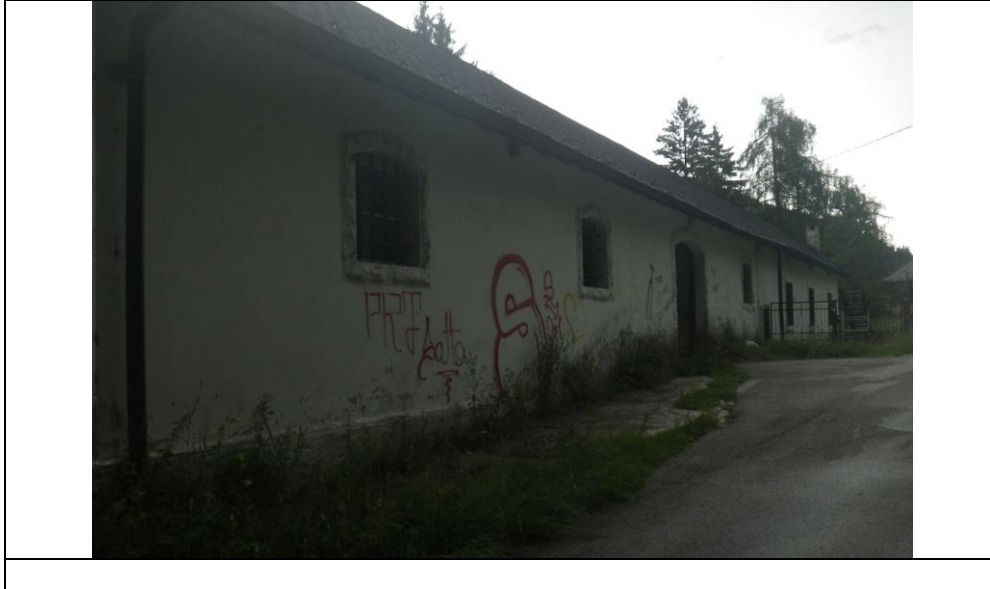
Figura 4 – Immagine ed Ubicazione Edificio 3

Generale	Pessimo Scarso Medio Buono ottimo	x		
Presenza di lesioni	Si      N.D.	forma	lievi	importanti
	No      N.D.			
Fuori piombo	N.D.			
umidità	N.D.			
corrosioni	Su elementi strutturali	N.D.

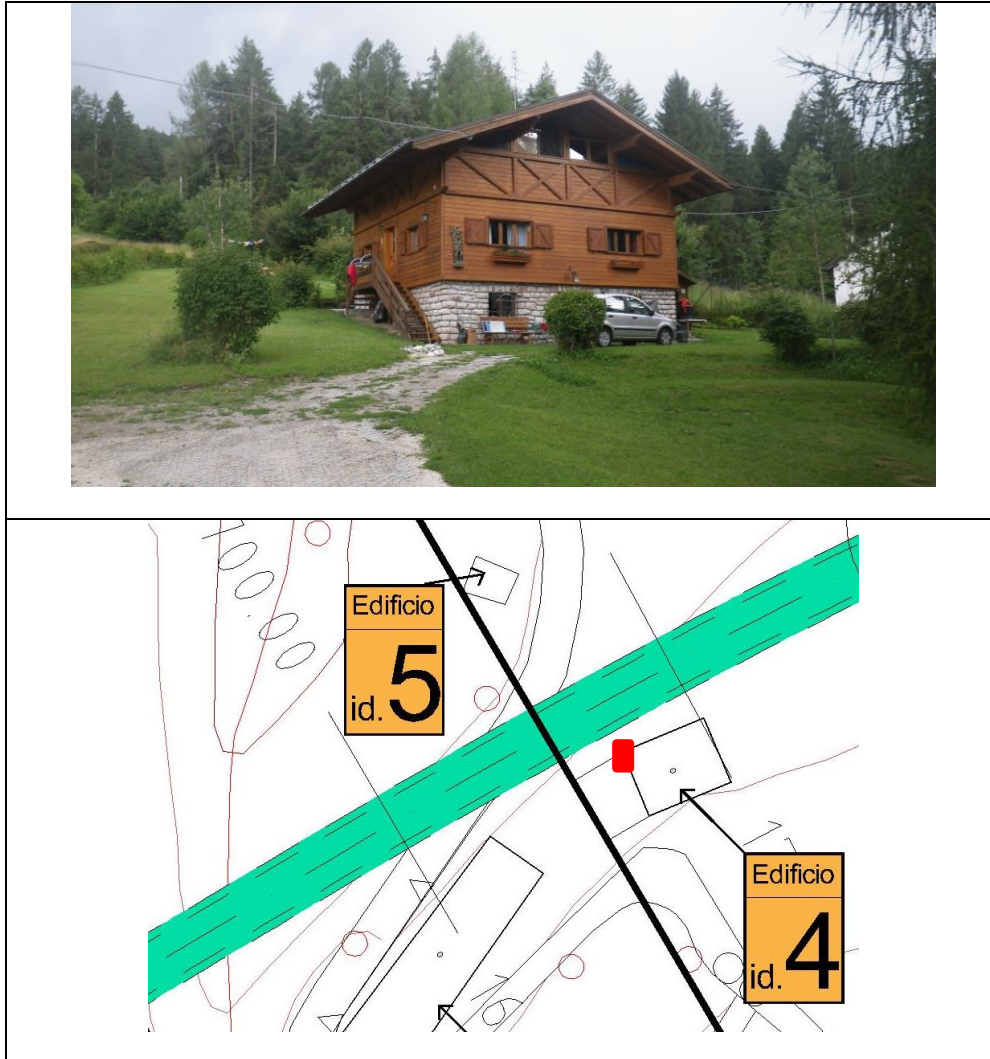
Figura 5 – Immagine ed Ubicazione Edificio 4

Generale	Pessimo	x
	Scarso	
	Medio	
	Buono	
	ottimo

Presenza di lesioni	Si	N.D.	forma	lievi	importanti
	No	N.D.			
Fuori piombo	N.D.				
umidità	N.D.				
corrosioni	Su elementi strutturali		N.D.		
	Su coperture		N.D.		
	Su tamponamenti		N.D.		
Indice di confidenza	4		basso

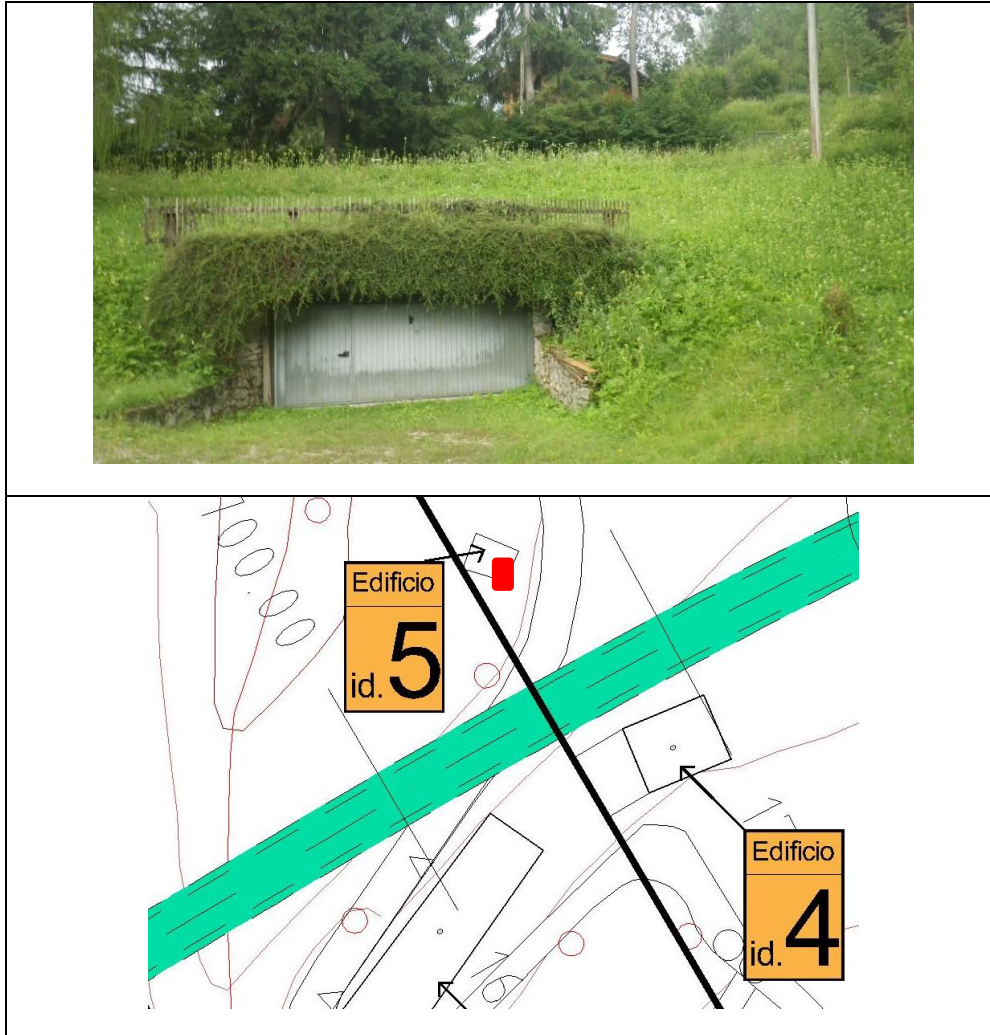
Figura 6 – Immagine ed Ubicazione Edificio 5

Generale	Pessimo	X		
	Scarso			
	Medio			
	Buono			
	ottimo			
Presenza di lesioni	Si      N.D.	forma	lievi	importanti

No      N.D.			
Fuori piombo	N.D.			
umidità	N.D.			
corrosioni	Su elementi strutturali	N.D.		
	Su coperture	N.D.		
	Su tamponamenti	N.D.		
Indice di confidenza	4	basso

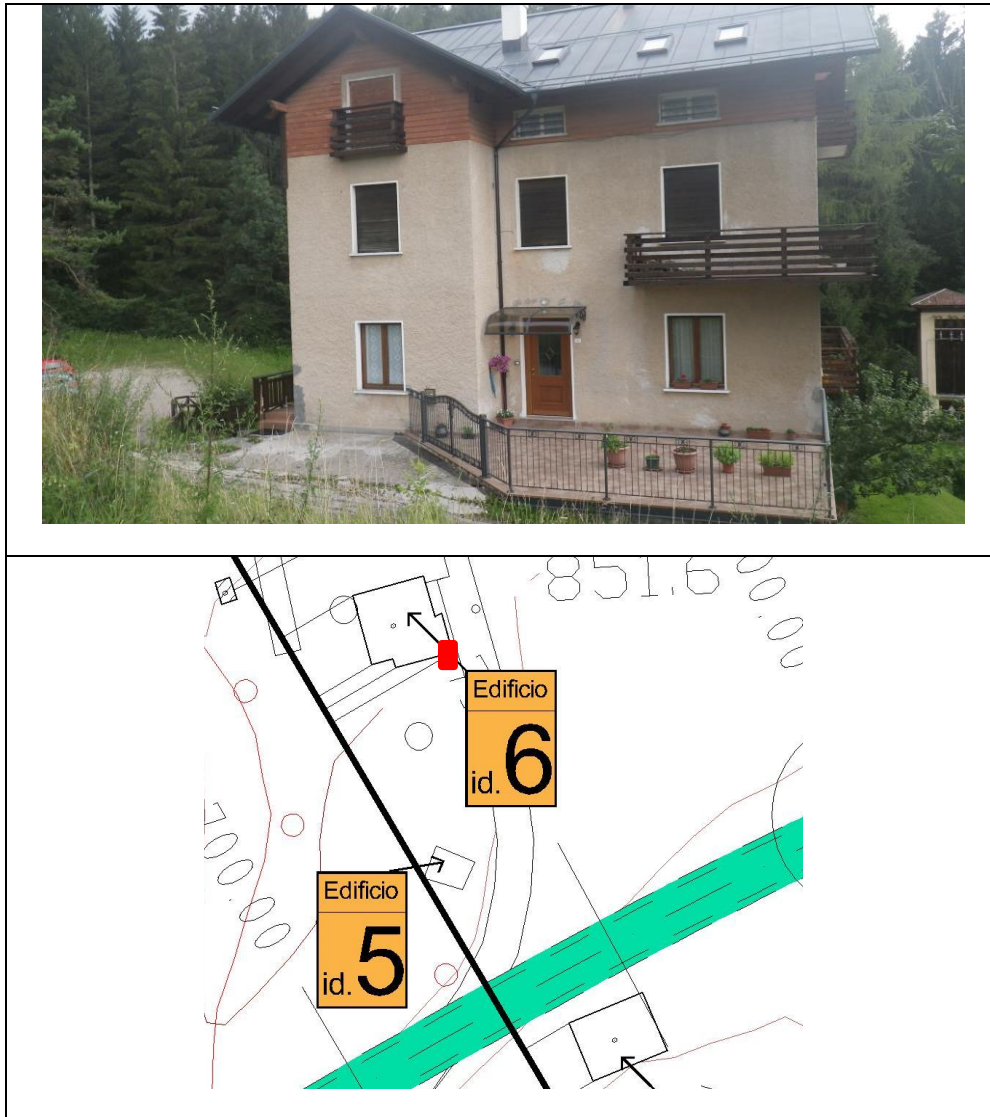
Figura 7 – Immagine ed Ubicazione Edificio 6

Generale	Pessimo	x
	Scarso	
	Medio

Buono ottimo	(x)			
Presenza di lesioni	Si      N.D.	forma	lievi	importanti	
	No      N.D.				
Fuori piombo	N.D.				
umidità	N.D.				
corrosioni	Su elementi strutturali	N.D.			
	Su coperture	N.D.			
	Su tamponamenti	N.D.			
Indice di confidenza	4	basso

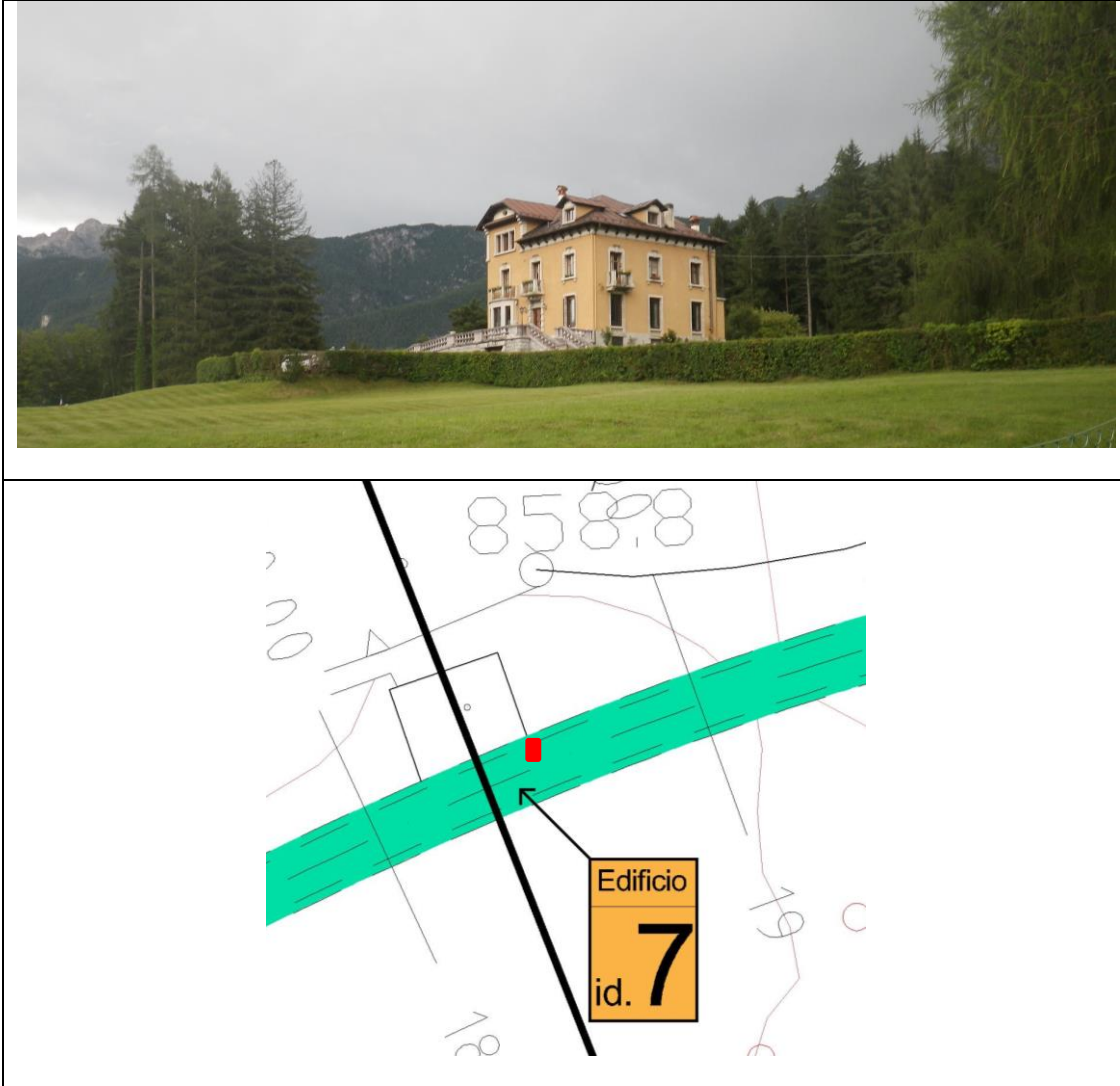
Figura 8 – Immagine ed Ubicazione Edificio 7

Medio Buono ottimo	x		
Presenza di lesioni	Si      N.D.	forma	lievi	importanti
	No      N.D.			
Fuori piombo	N.D.			
umidità	N.D.			
corrosioni	Su elementi strutturali	N.D.		
	Su coperture	N.D.		
	Su tamponamenti	N.D.		
Indice di confidenza	4	basso
