# PONTE SULLO STRETTO DI MESSINA

## PROGETTO DEFINITIVO

<p><i>Unità Funzionale</i> COLLEGAMENTI CALABRIA</p> <p><i>Tipo di sistema</i> STUDI DI BASE</p> <p><i>Raggruppamento di opere/attività</i> CARATTERIZZAZIONE IDROLOGICA E SCHEMA DELLA RETE IDRICA</p> <p><i>Opera - tratto d'opera - parte d'opera</i> GENERALE</p> <p><i>Titolo del documento</i> STATO DI FATTO – RACCOLTA SCHEDE MONOGRAFICHE</p>	<p><b>CB0005_F0</b></p>
--	-------------------------

<b>Ponte sullo Stretto di Messina</b> <b>PROGETTO DEFINITIVO</b>		
<b>STATO DI FATTO – RACCOLTA SCHEDE MONOGRAFICHE</b>		<i>Codice documento</i> CB0005_F0	<i>Rev</i> F0	<i>Data</i> 20/06/2011

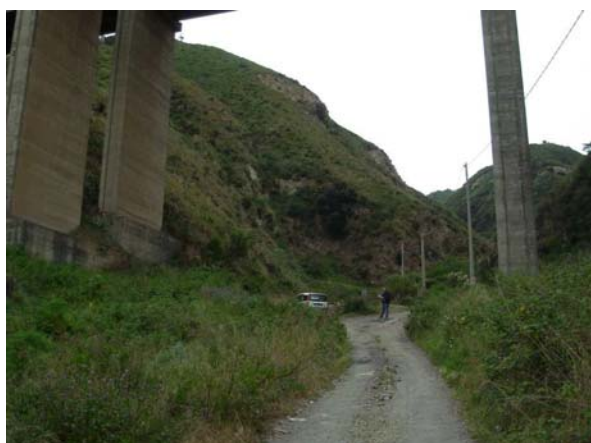
GIB 4

Il torrente Gibia si presenta completamente asciutto. Il letto del corso d'acqua percorre la strada vicinale che dal ponte S. Trada sulla SS n. 18 raggiunge le pile dell'impalcato autostradale e prosegue a monte lungo il fondovalle (cfr. foto GIB 5 - GIB 8). Non sono presenti opere di sistemazione idraulica.

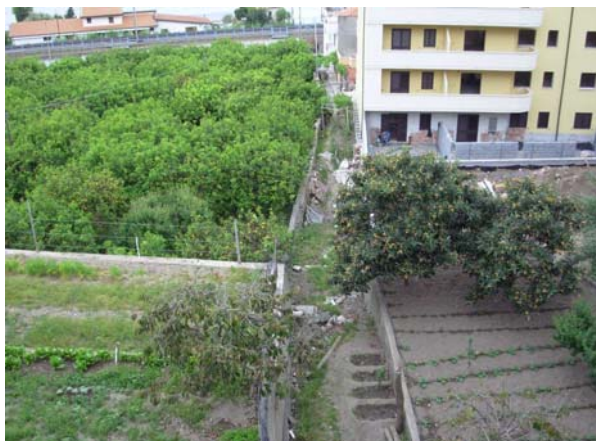
SER 3

Come per i torrenti Laticogna e Prestianni, a valle della SS n. 18, il torrente Serro della Torre risulta essere sistemato a sezione rettangolare, leggermente degradante man mano che si raggiunge lo sbocco, tra muri in c.a. (cfr. foto SER 3). In corrispondenza dell'antica strada Nazionale, ancora visibile a monte della viabilità attuale in prossimità di alcune baracche e giardini coltivati, è presente un manufatto di attraversamento ad arco ribassato in muratura, la cui sezione utile risulta parzializzata di oltre il 50% per via dell'accumulo di notevoli quantità di materiale trasportato, detriti e vegetazione (cfr. foto SER 4 - manufatto M2). A monte, il letto del corso d'acqua coincide con una strada sterrata di accesso alle proprietà sovrastanti (cfr. foto SER 6 e SER 7). L'attraversamento della SS è costituito da un viadotto a 3 campate, di notevoli dimensioni (cfr. foto SER 5).
