Il Presidente dell'ASSOCIAZIONE COMITATO PER LA RIDUZIONE DELL'IMPATTO
AMBIENTALE DELL'AEROPORTO DI TREVISO

POSSIBILI INADEMPIENZE E CONFLITTO DI RUOLO DEL PROPONENTE ENAC SULLA GESTIONE E CONTROLLO DELL'APPLICAZIONE DELLE NORME DI SICUREZZA DEI PIANI DI SVILUPPO AEROPORTUALE DEI MASTER PLAN DELL'AEROPORTO "A. CANOVA" DI TREVISO"

Oggetto: Richiesta provvedimento di limitazione o sospensione del **Certificato di Aeroporto** (Allegati **A21A** e **A21B**).

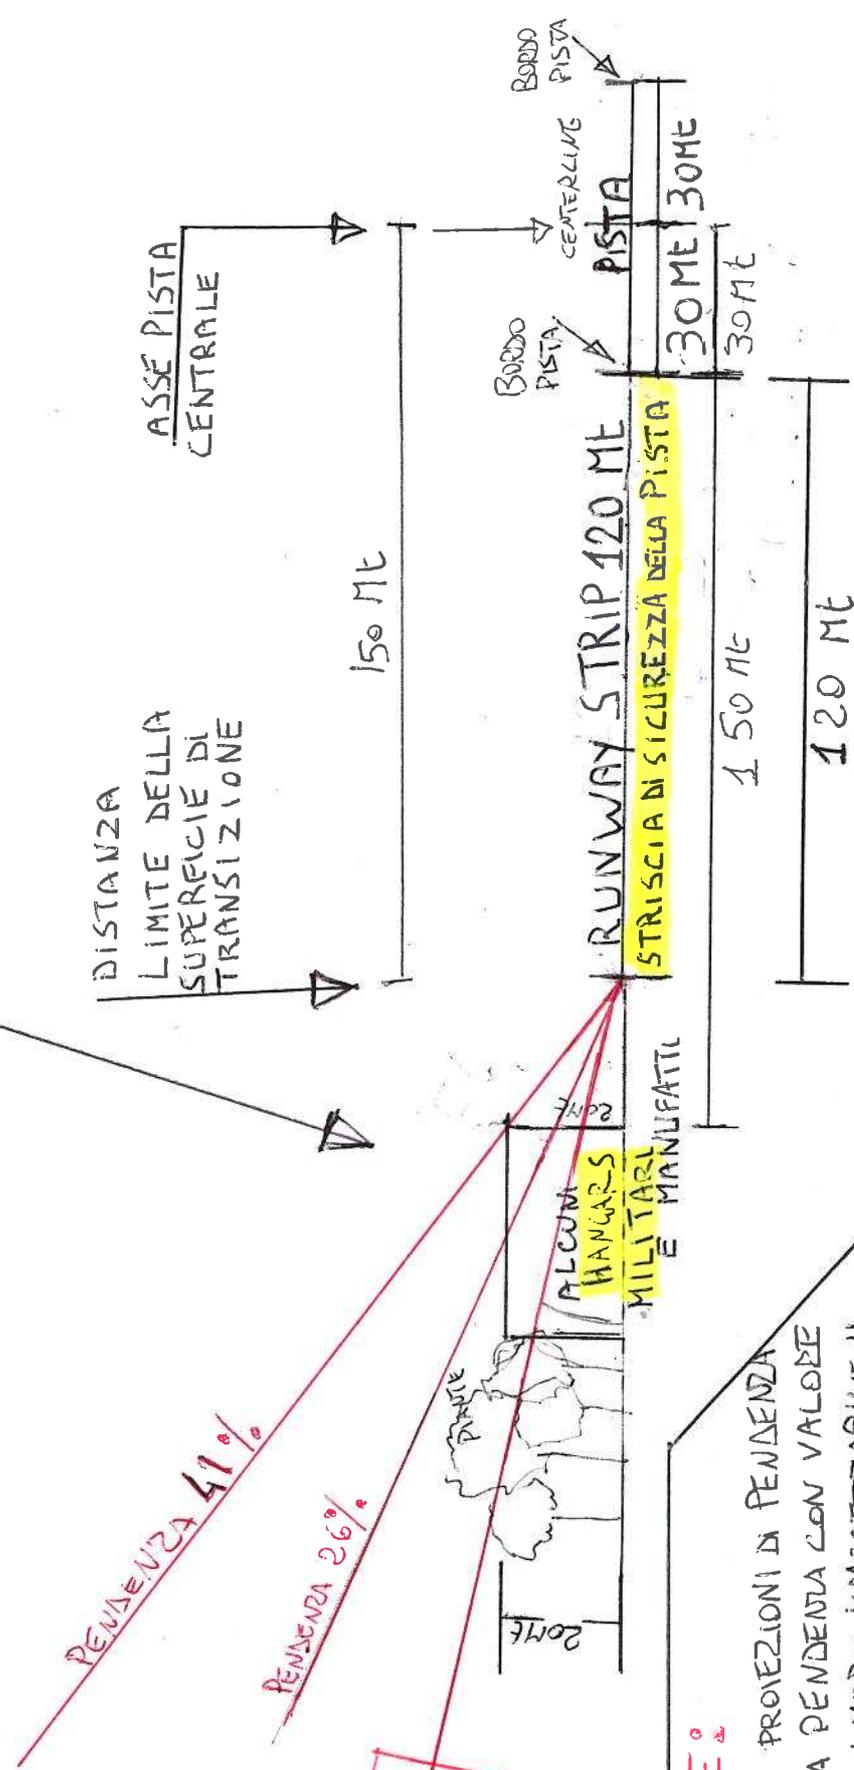
ALLEGATO
A 4

LATO SUD DELLA PISTA
GRAFICO POSIZIONE HANGAR
E MANUFATTI MILITARI
RISTRETTO ALLA PISTA
LATO SUD

NOTA IMPORTANTE:
VEDERE COME LE TRE PROIEZIONI DI PENDENZIA CHE RAGGIUNGONO LA PENDENZIA CON VALORE DEL 41% SFORANO, IN MODO INACCETTABILE, IL LIMITE DI PENDENZIA PRESCRITTO DALLA NORMATIVA ENAC/1040 A CAUSA DELL'ALTEZZA DEGLI HANGAR MILITARI SUL LATO SUD DELLA PISTA

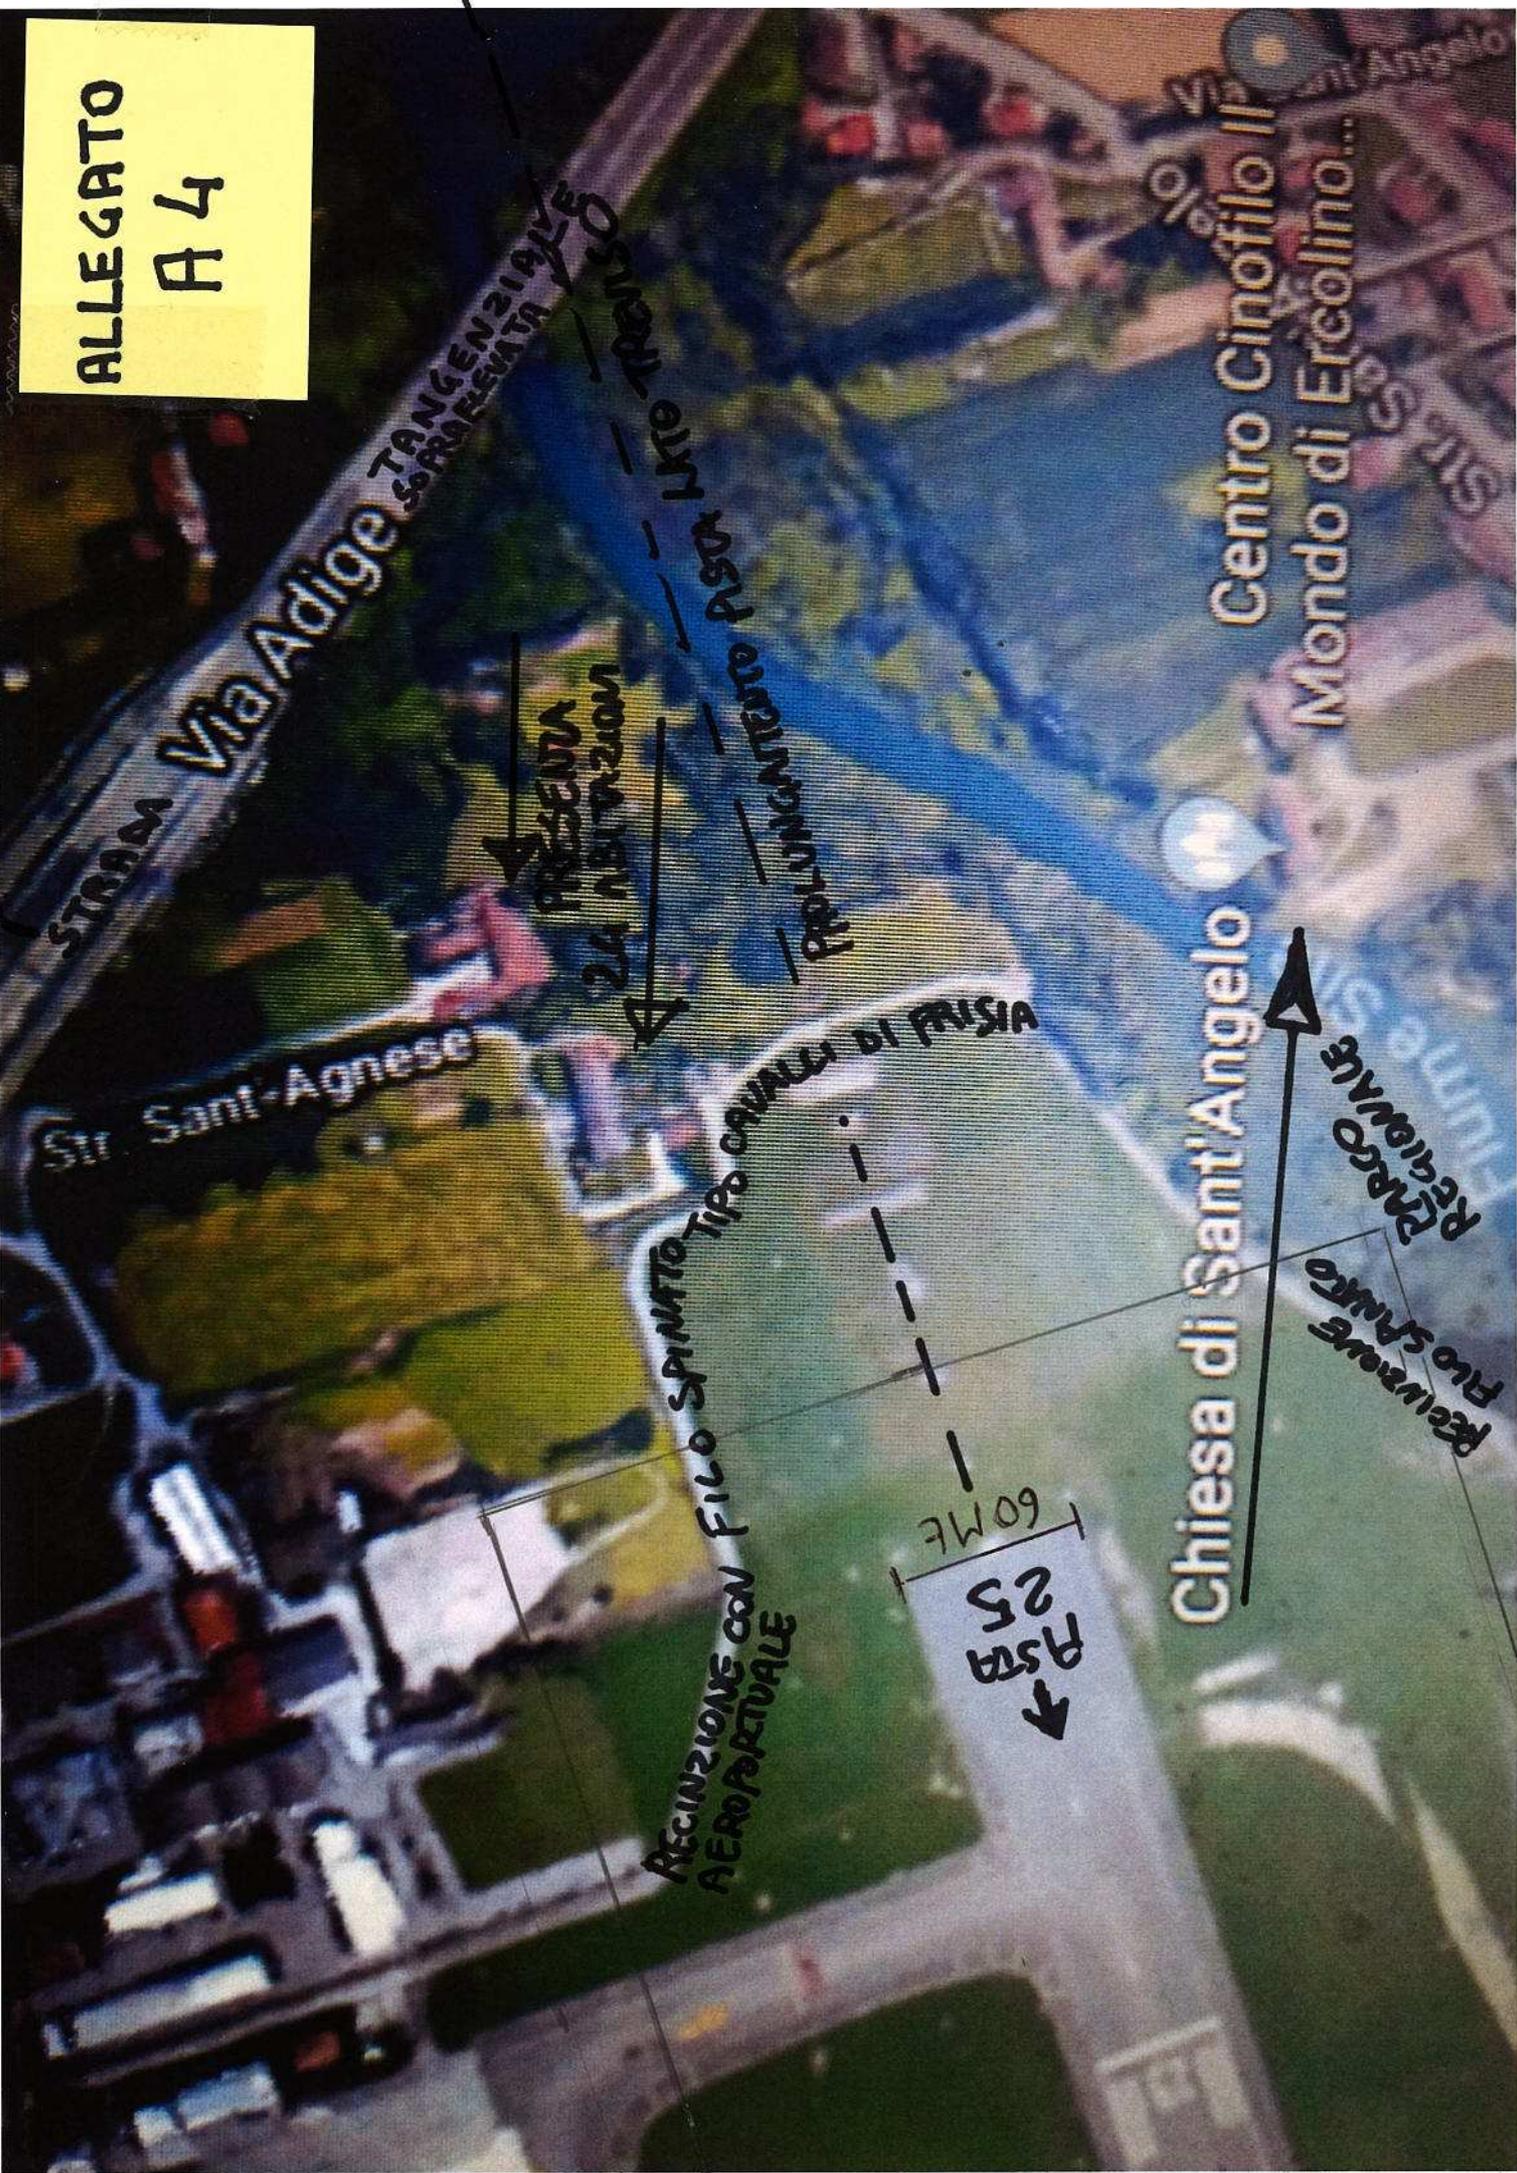
RECINZIONE CON FILO SPINATO TIPO CAVALLI DI FRISIA
60M
FSB
25
→

PRESENZA
24 ABITAZIONI

ROBUSTA
RECINZIONE
AEROPORTUALE
FILLO SPINATO
Distanza ME. 50
DA INIZIO PISTA
LATO TREVISO

cosa succede in caso di
FUORIUSCITA DALLA PISTA
DELL'AEREO?

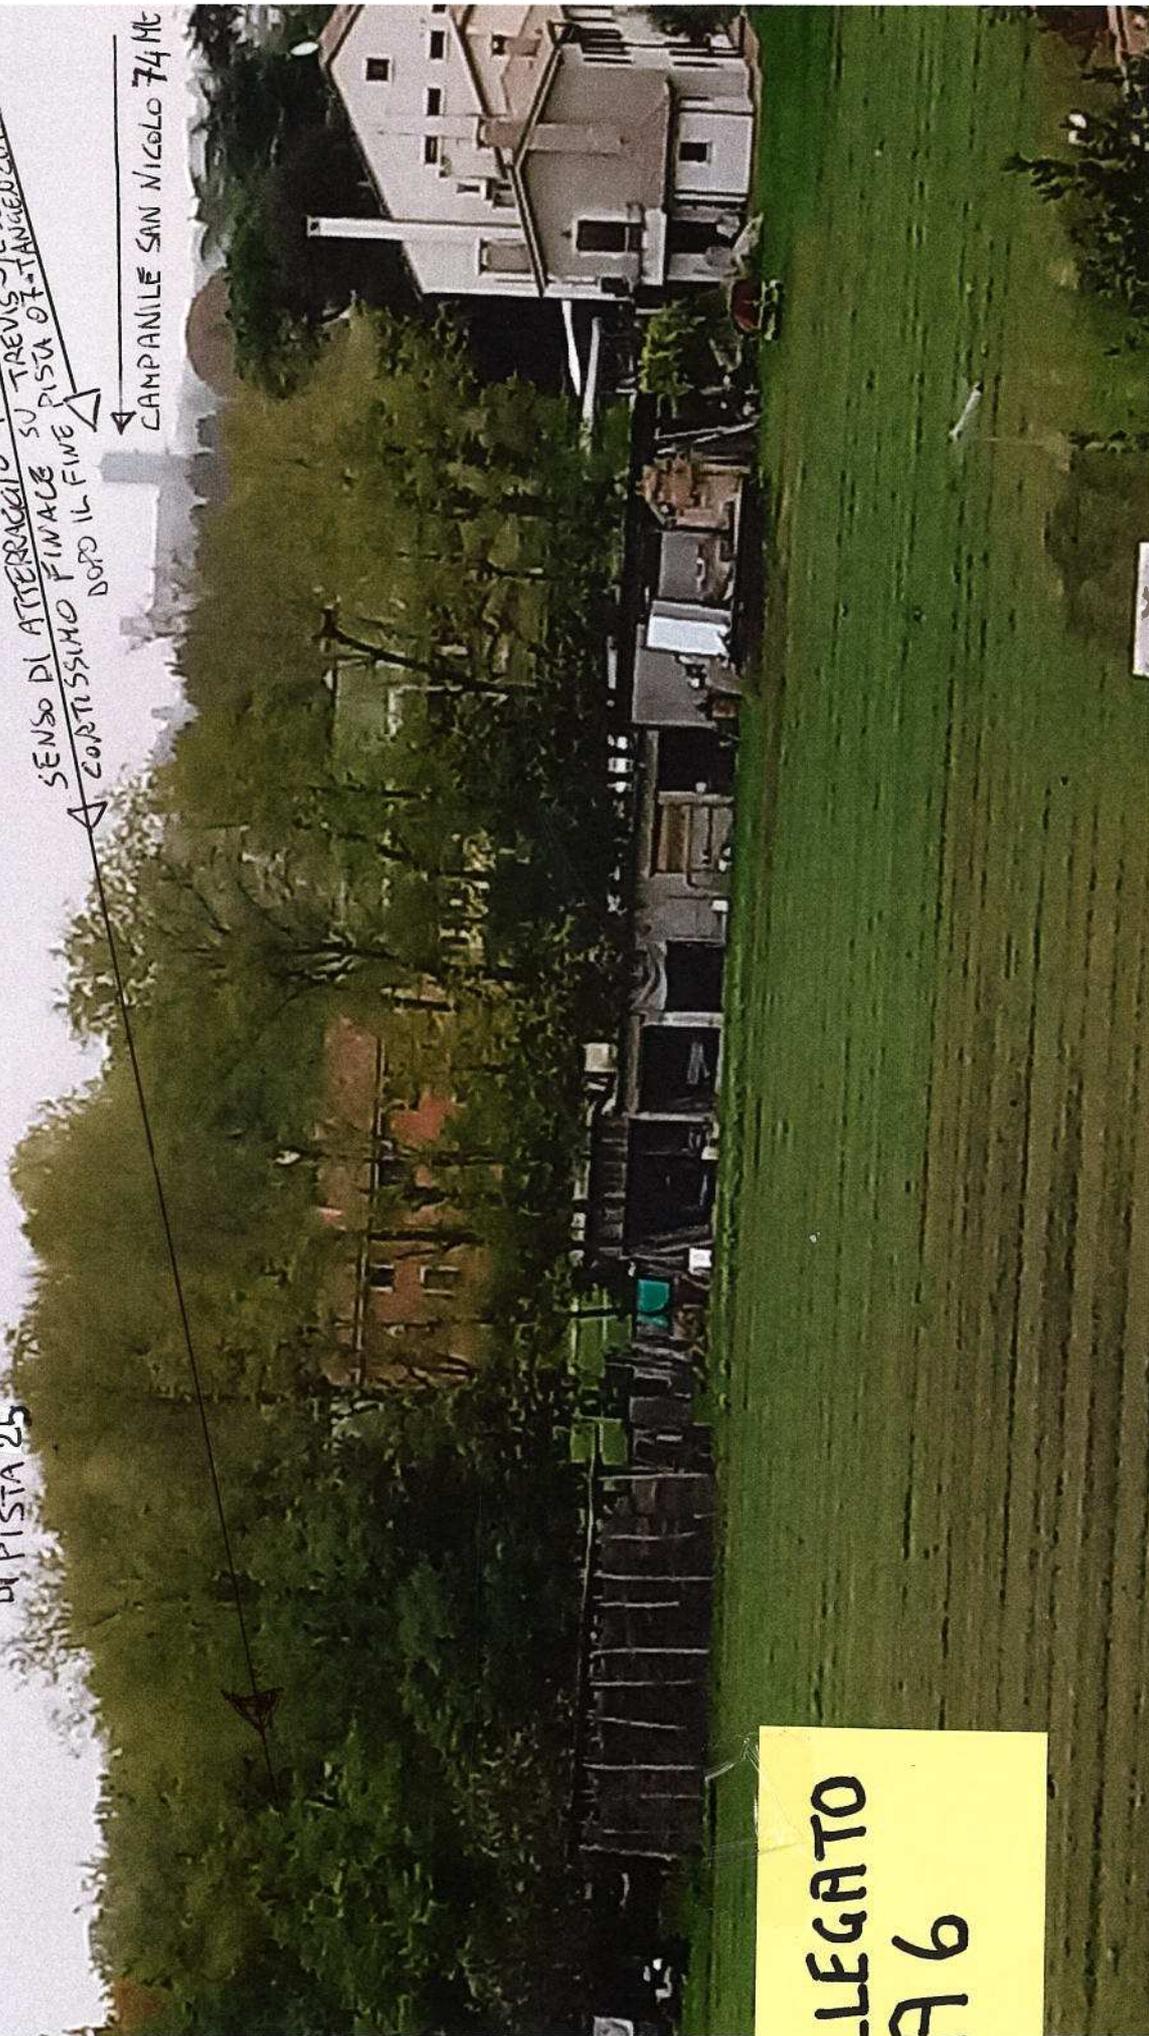
LE CASE E

LE ALBERATURE SI TROVANO A 200 ME DALLA PISTA. LA LORO ALTEZZA SFORA PER ALMENO L'80%.
LE ALTEZZE MASSIME PREVISTE DALLA CARTA DEGLI OSTACOLI. AL.P. ITALIA AD 2 LHM 3-1 CHE FISSA
LA PENDENZA MAX 1,20%.-

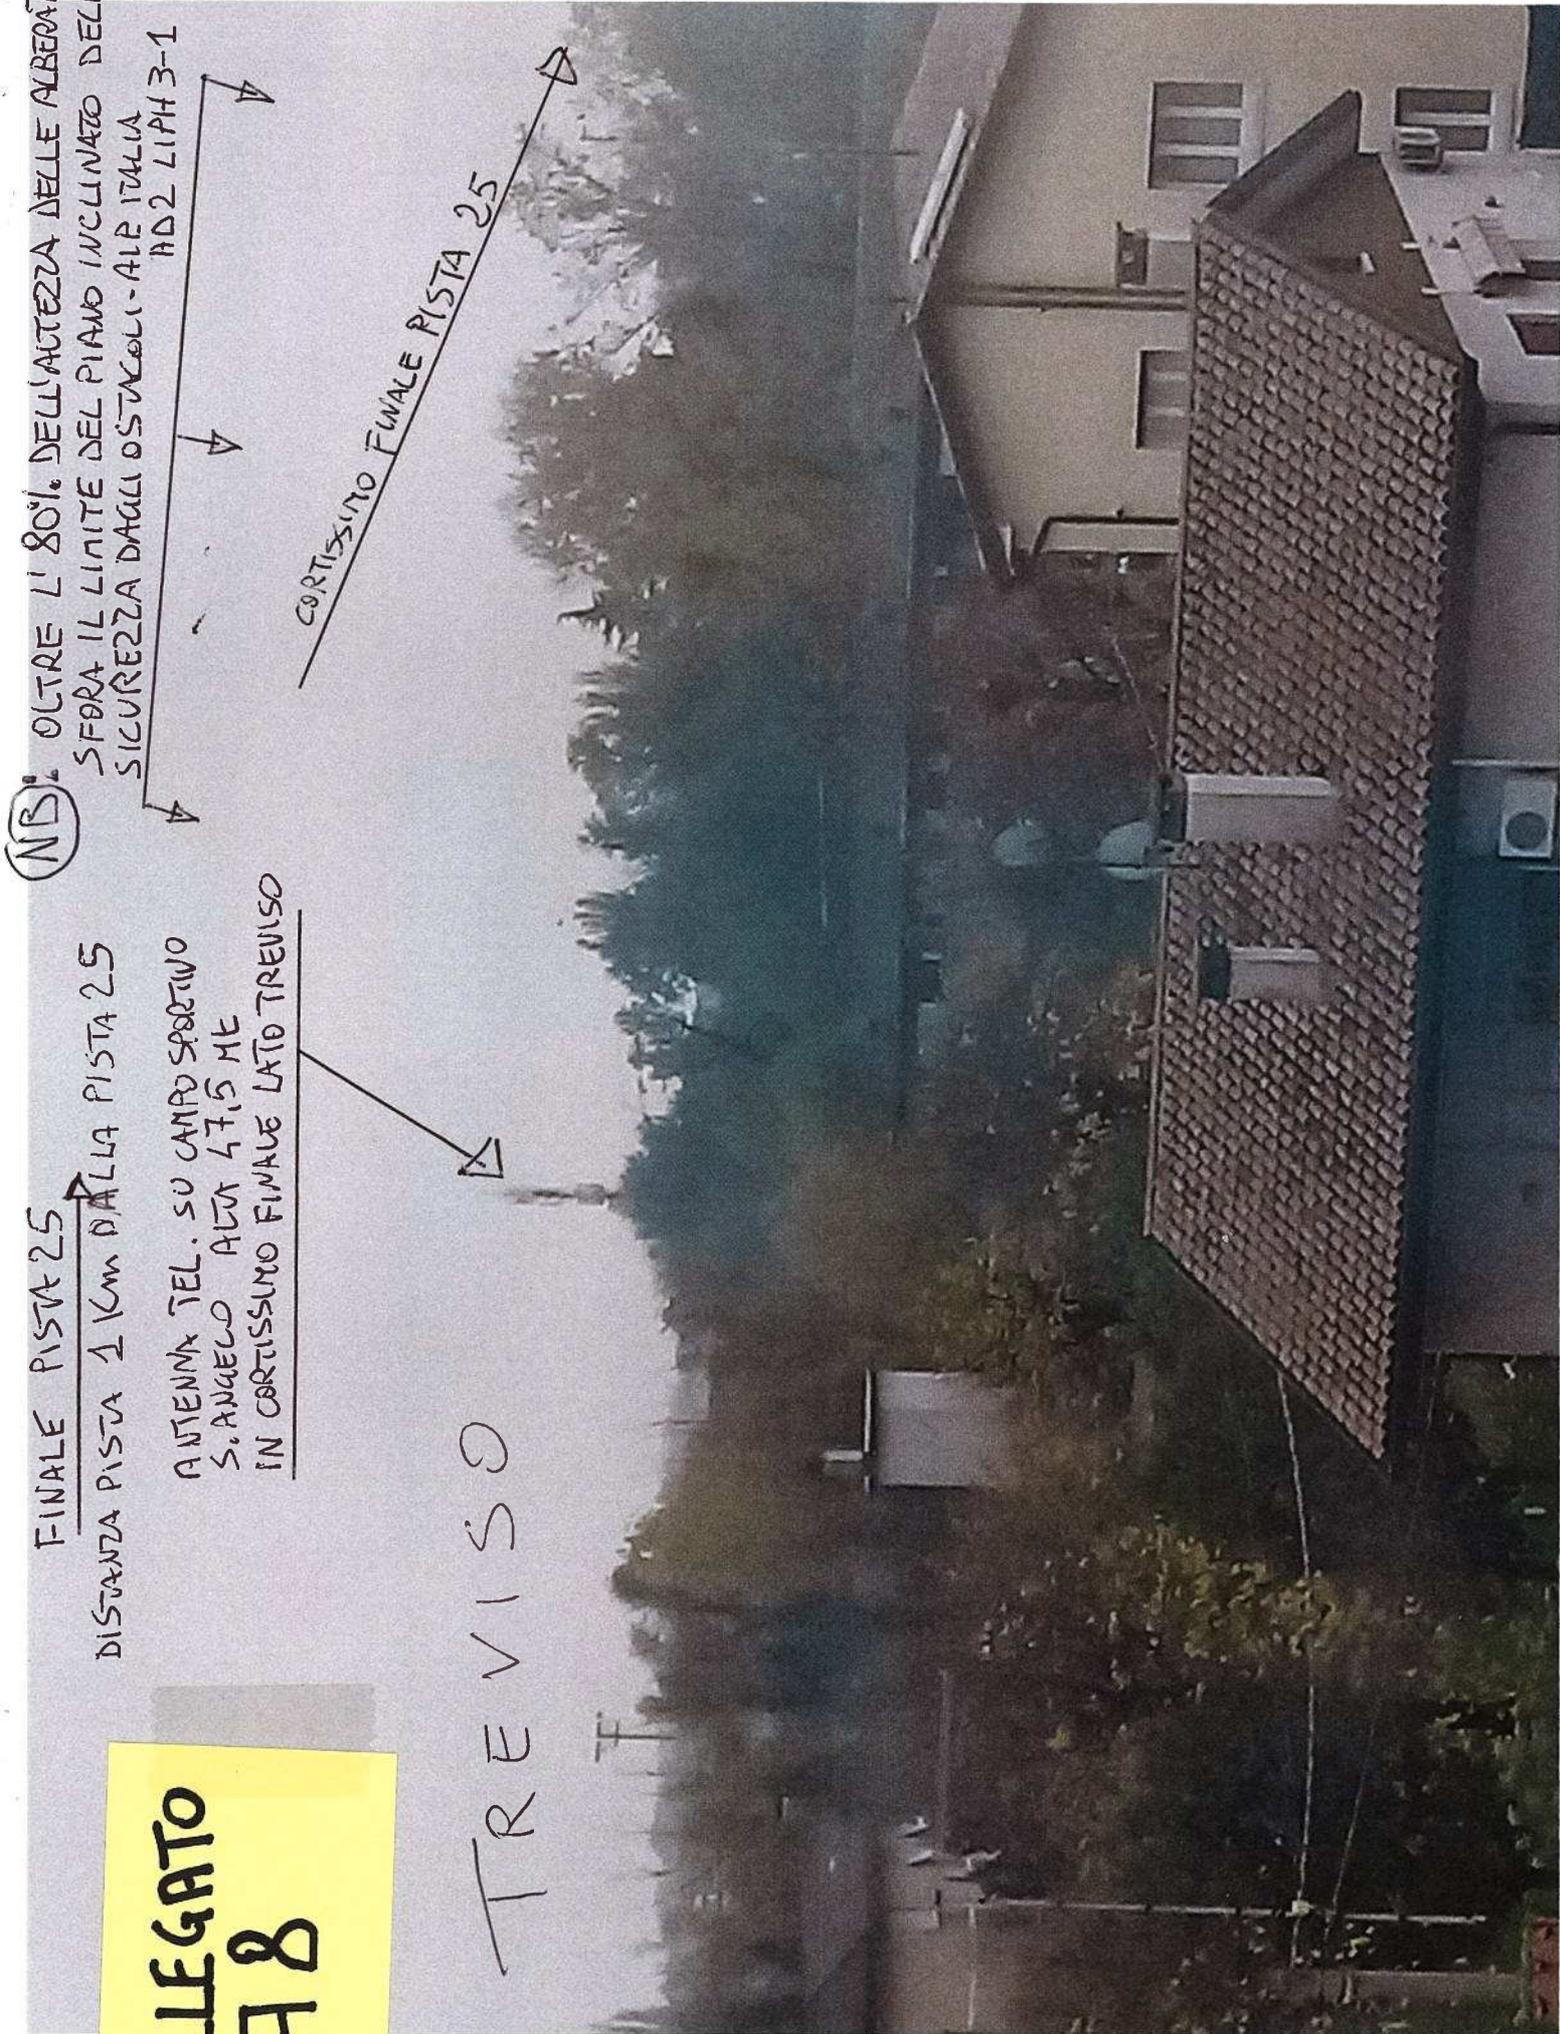
ALLEGATO A 9

NS: OLTRE L'80% DELL'ALTEZZA DELLE ALBERATURE
SFORA IL LIMITE DEL PIANO INCLINATO DELLA
SICUREZZA DAGLI OSTACOLI - AIR ITALIA
AD2 LIPH 3-1

CORTISSIMO FINALE PISTA 25

O STACCO ALBERI A 150 ME
DALL'INIZIO PISTA CHE SFORNO LA PENDENZA DI 1,20%.
PREVISTA NELLA CARTA DEGLI OSTACOLI CON LIMITAZIONI OPERATIVE.
RIPORTATI IN AIR ITALIA AD2 LIPH 3-1
