## **ALLEGATO 5**

Schede Caratterizzazione degli edifici  
(Recettori posizionati lungo i tracciati)

**RIF. METANODOTTO SAN SALVO-BICCARI DN 650 (26"), DP 75 bar e opere connesse**

Scheda Caratterizzazione punti di misura

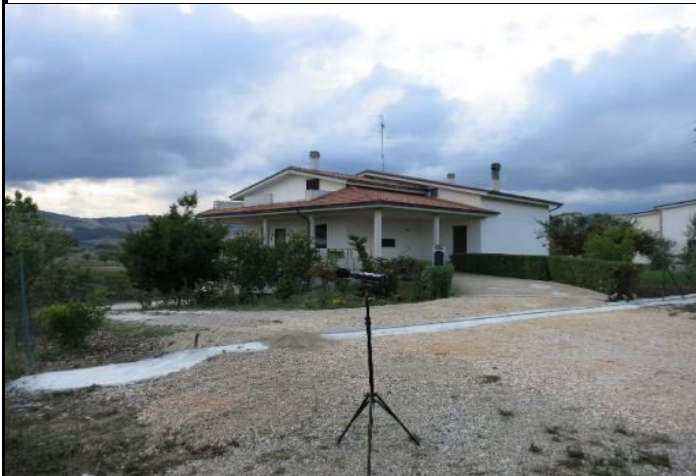
Pa1

Villa situata in zona agricola collinare, vicino a strada locale scarsamente trafficata. Nelle Rumore proveniente da infrastruttura viaria, lavori agricoli in lontananza. Rumore dalla centrale limitrofa.

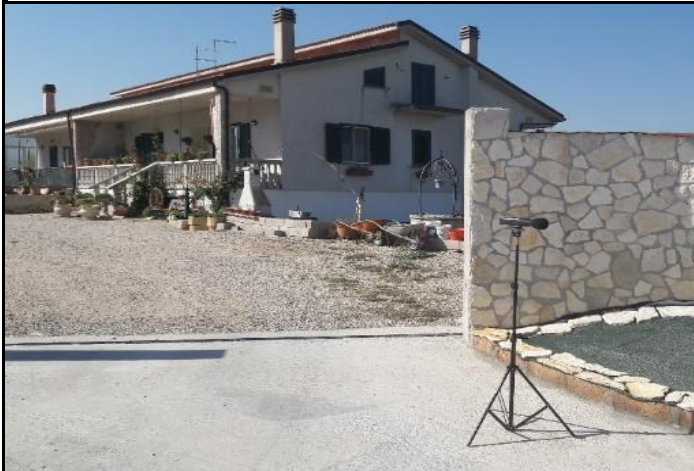
Pa2

Edificio residenziale in buono stato sito su strada locale alla periferia del paese. Rumore proveniente dalla vicina strada, campane chiesa, cani, avifauna.

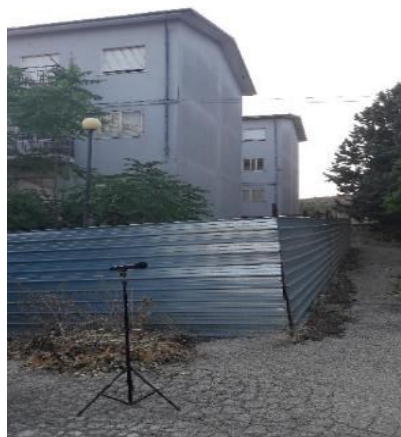
Pa3

Edificio adibito a condominio residenziale attualmente inagibile in quanto lesionato da terremoto del 2002 sito su strada locale. Rumori auto e lavori vicino cantiere edile, persone che parlano.

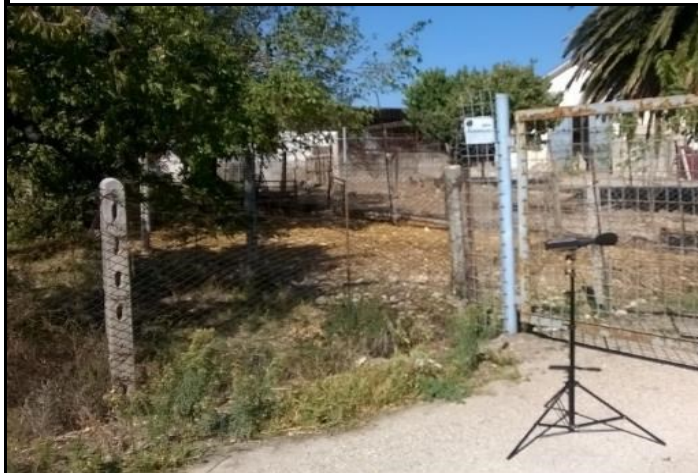
Pa4

Edificio facente parte di azienda agricola, allevamento con attorno recinzione, raggiungibile tramite strada sterrata. Rumore mezzi agricoli in lontananza, animali da cortile, avifauna.
