TRATTA A.V./A.C. TERZO VALICO DEI GIOVI  
PROGETTO ESECUTIVO

**Rapporto I semestre 2018**  
**Monitoraggio Ambientale**  
**Corso d'opera**  
**Suolo**

File: IG51-00-E-CV-RO-IM00-C3-017-A00

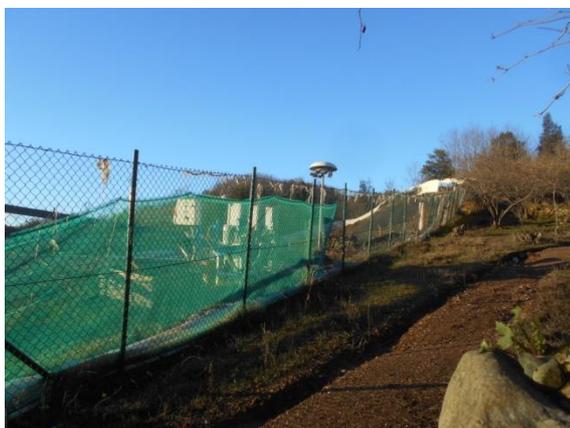
*I campagna 2018 (17/01)*

nella seguente documentazione fotografica si riporta il dettaglio dei suoli posti a Nord del cantiere (all’interno di un’area boschiva). Dal confronto si nota come nel punto di osservazione i suoli limitrofi non abbiano riportato segni di degrado anche in virtù delle opere di contenimento eseguite (barriere).

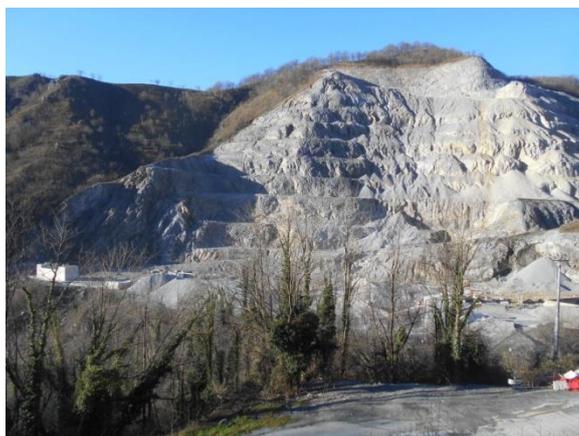
*I campagna 2018 (17/01)*

nella seguente documentazione fotografica si evidenzia l'elevata rocciosità che caratterizza i suoli (destinazione d'uso prevalente: bosco) a ovest della cava grande e la perdita di copertura vegetale e pedologica legata alle attività estrattive.

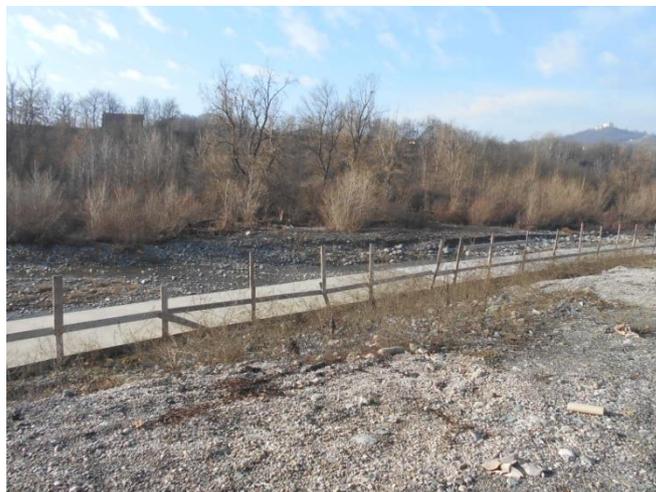
*I campagna 2018 (17/01)*

nella seguente documentazione fotografica si mostra l’area posta a Sud del cantiere in cui, durante le diverse campagne di monitoraggio in Corso d’Opera, non sono stati rilevati segni di degradazione dei suoli (destinati prevalentemente all’uso agricolo) legati alle attività in corso.

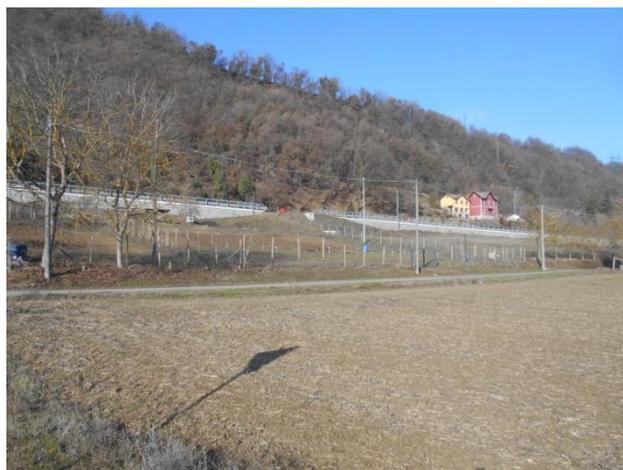
*I campagna 2018 (17/01)*

nella seguente documentazione fotografica si mostra l'area limitrofa al cantiere in cui non sono stati riscontrati segni di degrado del suolo.

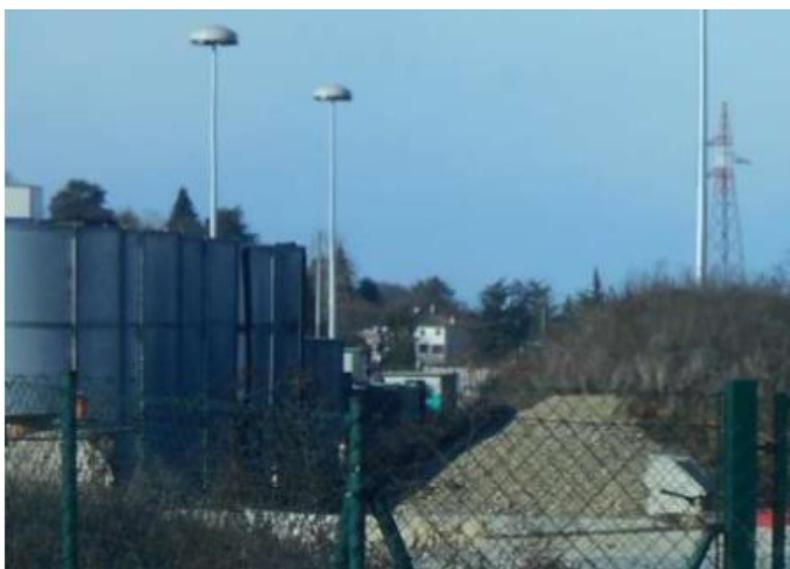
*I campagna 2018 (18/01)*

*Note: Il rilievo ha evidenziato che il suolo accantonato è gestito in maniera appropriata, permettendone la conservazione.*
