Oggetto: Decreto M.A.T.T.M. n. 0000092 del 14/03/2018 di riesame complessivo dell’Autorizzazione Integrata Ambientale della società eni S.p.A., ubicata nel Comune di Taranto. Riscontro a Parere Istruttorio Conclusivo relativo al riesame dell’AIA rilasciata alla Raffineria di Taranto della ENI S.p.A. – Procedimento ID42/9678 - Verifica Prescrizione di cui all’art. 1 comma 5 (rif. Prescrizione [13]).

Gestione e verifica degli indicatori di perdita installati sui sistemi di pre-contenimento degli accoppiamenti flangiati delle pipe-way di Benzina ed MTBE/ETBE

Ispezione preliminare programmata ed indagine spessimetrica linee main-pipe trench anno 2018

Ispezione preliminare programmata ed indagine spessimetrica linee pipe trench zona serbatoi di stoccaggio greggio anno 2018

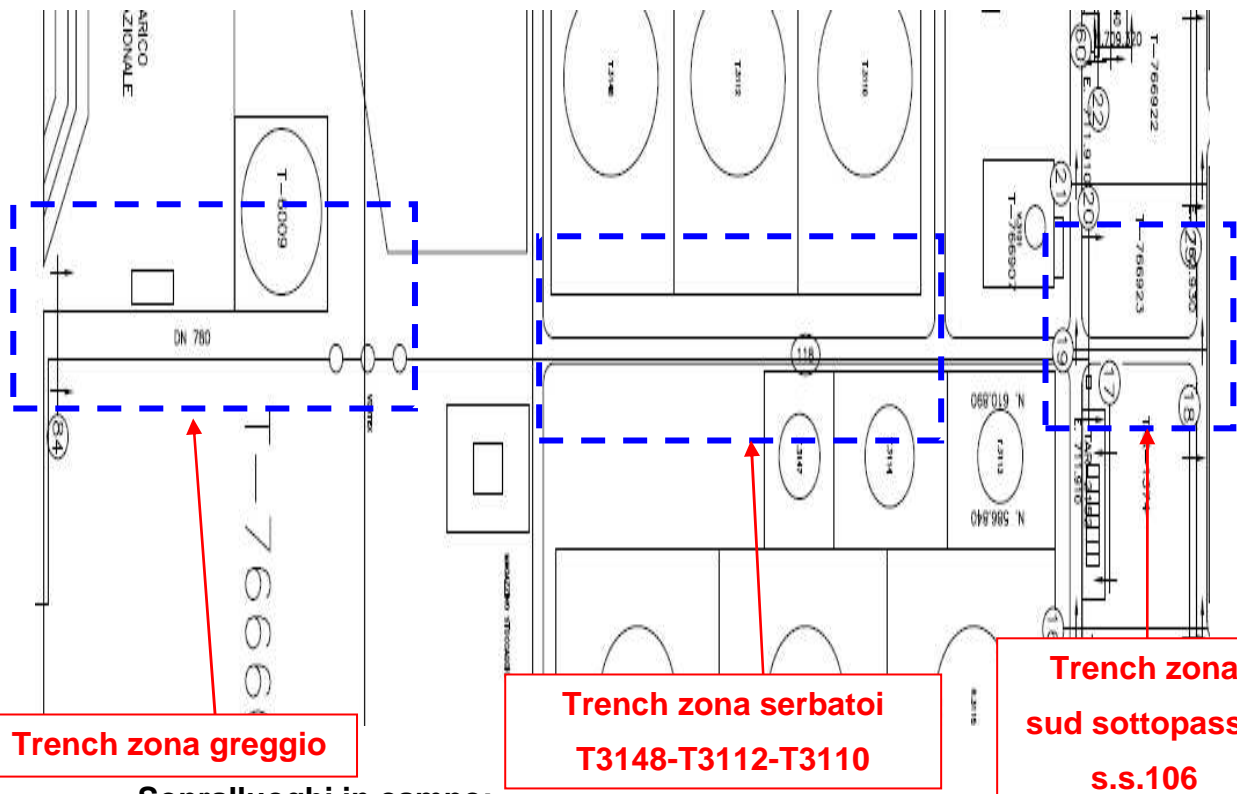
Trench di collegamento zona greggio con trench a sud del sottopasso s.s.106 jonica

Si deduce, pertanto, che, essendo il sottopassaggio della Statale Jonica il punto più basso di tutto il main trench, esso sia il punto in cui le tubazioni sono maggiormente aggredite dall'esterno (corrosione in ambiente esterno o da sottocoibente) **in quanto morfologicamente più depresso.**
