S.S. n° 51 "di Alemagna" Provincia di Belluno

Piano straordinario per l'accessibilità a Cortina 2021

Attraversamento dell'abitato di Tai di Cadore

RELAZIONE SUI FABBRICATI INTERFERENTI

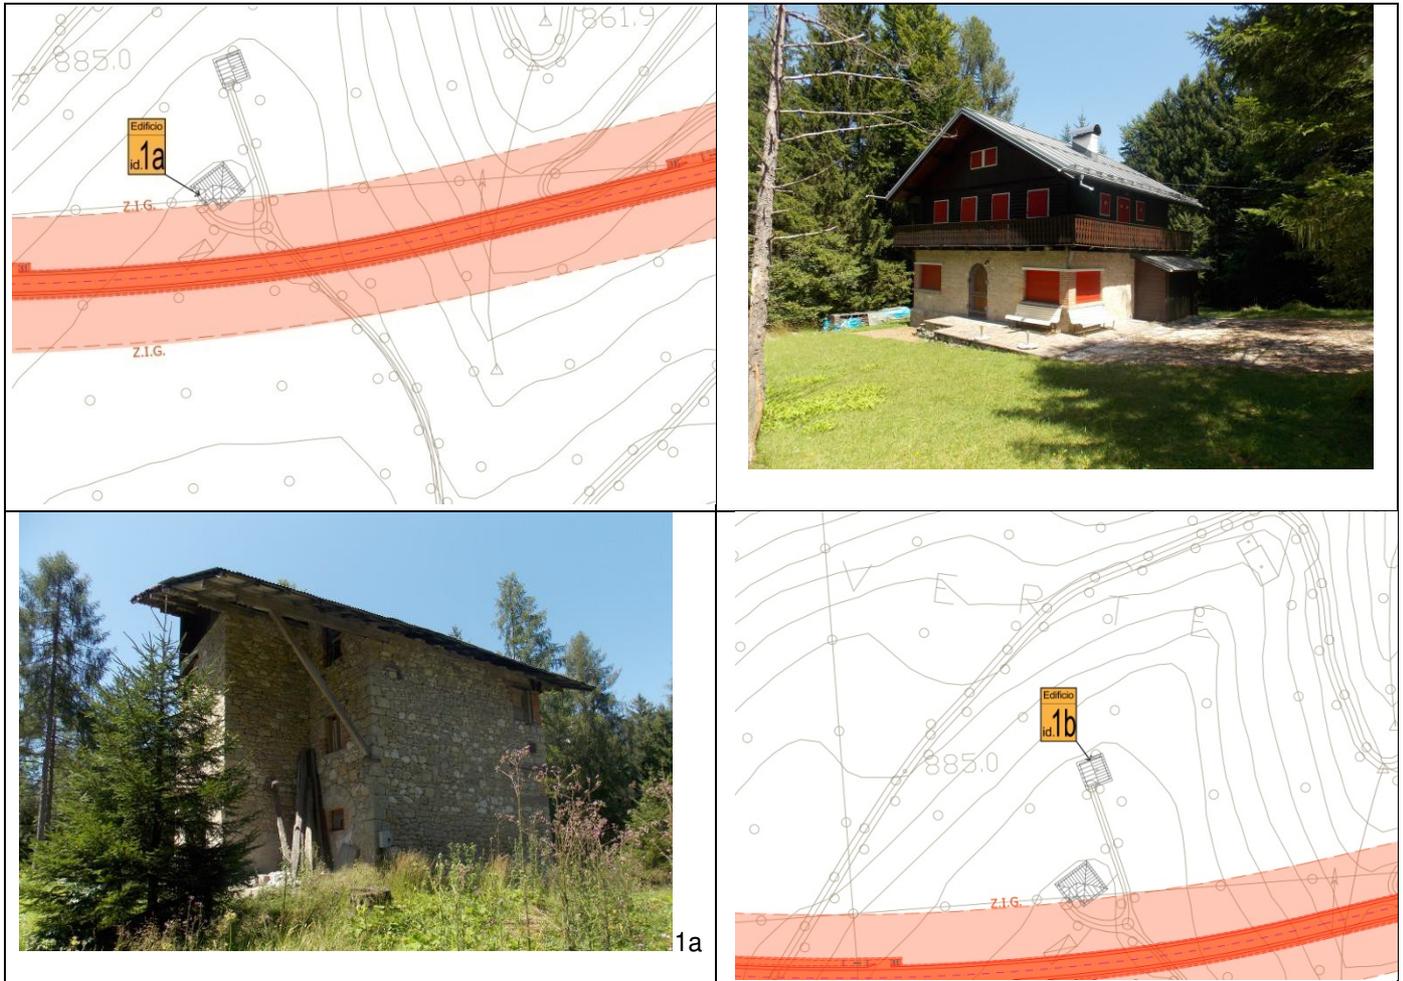
Figura 2 – Ubicazione Edificio 1a ed 1b

Edificio 1°		
Epoca di Costruzione		N.D.
Num Piani	Fuori terra	3
	interrati	0
Tipologia Costruttiva prevalente		Muratura in sasso
Copertura	Tipo	Due falde
	materiale	legno
Tamponamenti esterni		Muratura in sasso
Indice di confidenza	3	Medio/basso

Edificio 1b		
Epoca di Costruzione		N.D.
Num Piani	Fuori terra	2 + sottotetto
	interrati	0
Tipologia Costruttiva prevalente		Muratura
Copertura	Tipo	Due falde
	materiale	Pannelli e lastre
Tamponamenti esterni		N.D.
Indice di confidenza	4	basso

Edificio 1°					
Generale	Pessimo		X		
	Scarso				
	Medio				
	Buono				
	ottimo				
Presenza di lesioni	Si	X	forma	lievi	importanti

No			
Fuori piombo	N.D.			
Umidità	N.D.			
Corrosioni	Su elementi strutturali	N.D.		
	Su coperture	N.D.		
	Su tamponamenti	N.D.		
Indice di confidenza	4	Basso

Edificio 1b				
Generale	Pessimo Scarso Medio Buono ottimo	X		
Presenza di lesioni	Si N.D.	forma	lievi	importanti
	No N.D.			
Fuori piombo	N.D.			
Umidità	N.D.			
Corrosioni	Su elementi strutturali	N.D.		
	Su coperture	N.D.		
	Su tamponamenti	N.D.		
Indice di confidenza	4	Basso

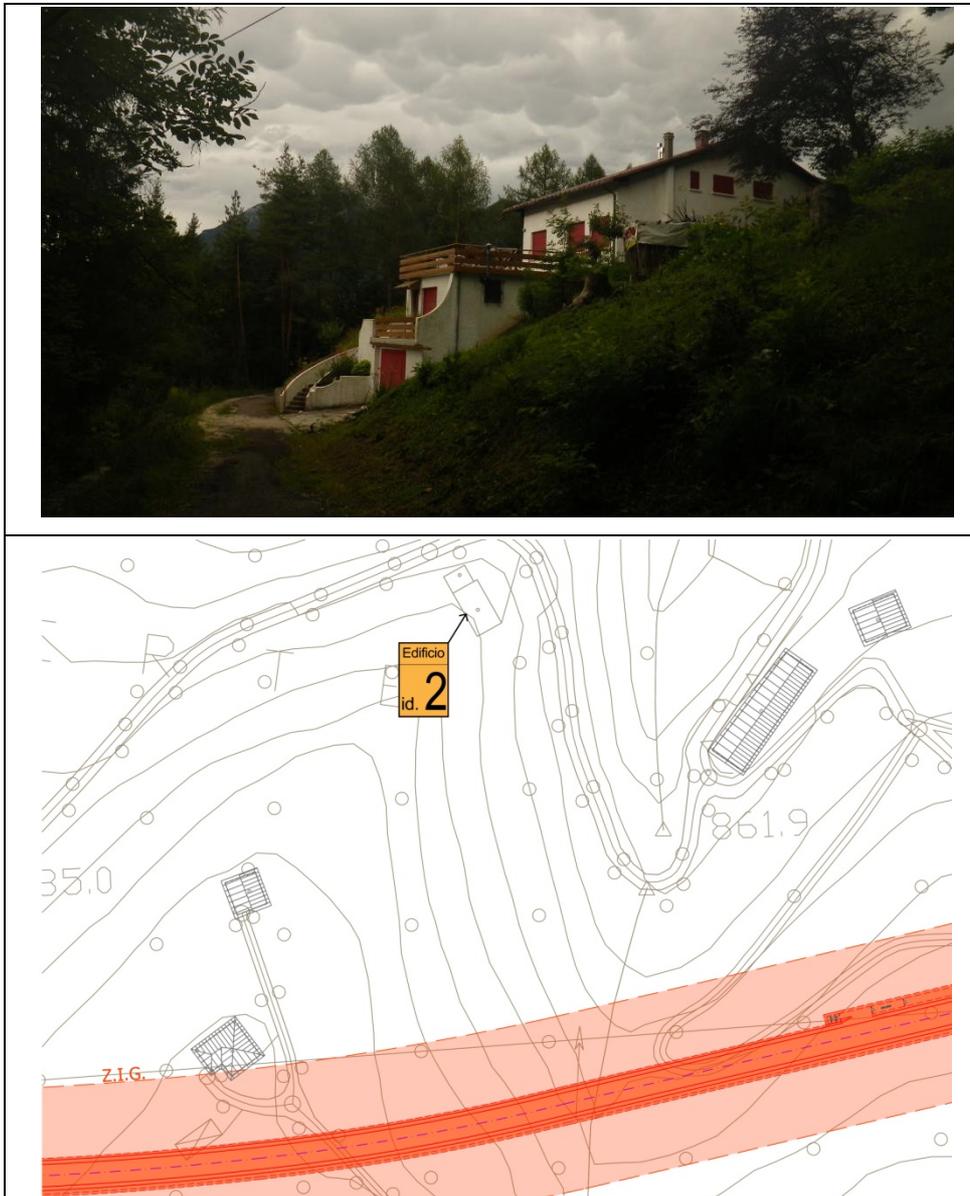
Figura 3 – Immagine ed Ubicazione Edificio 2

Epoca di Costruzione		N.D.
Num Piani	Fuori terra	3
	interrati	N.D.
Tipologia Costruttiva prevalente		N.D.
Copertura	Tipo	Piana e due falde
	materiale	Coppi e tegole
Tamponamenti esterni		N.D.
Indice di confidenza	4	basso

Generale	Pessimo	X
	Scarso	
	Medio	
	Buono

ottimo				
Presenza di lesioni	Si	N.D.	forma	lievi	importanti
	No	N.D.			
Fuori piombo	N.D.				
umidità	N.D.				
corrosioni	Su elementi strutturali		N.D.		
	Su coperture		N.D.		
	Su tamponamenti		N.D.		
Indice di confidenza	4		basso

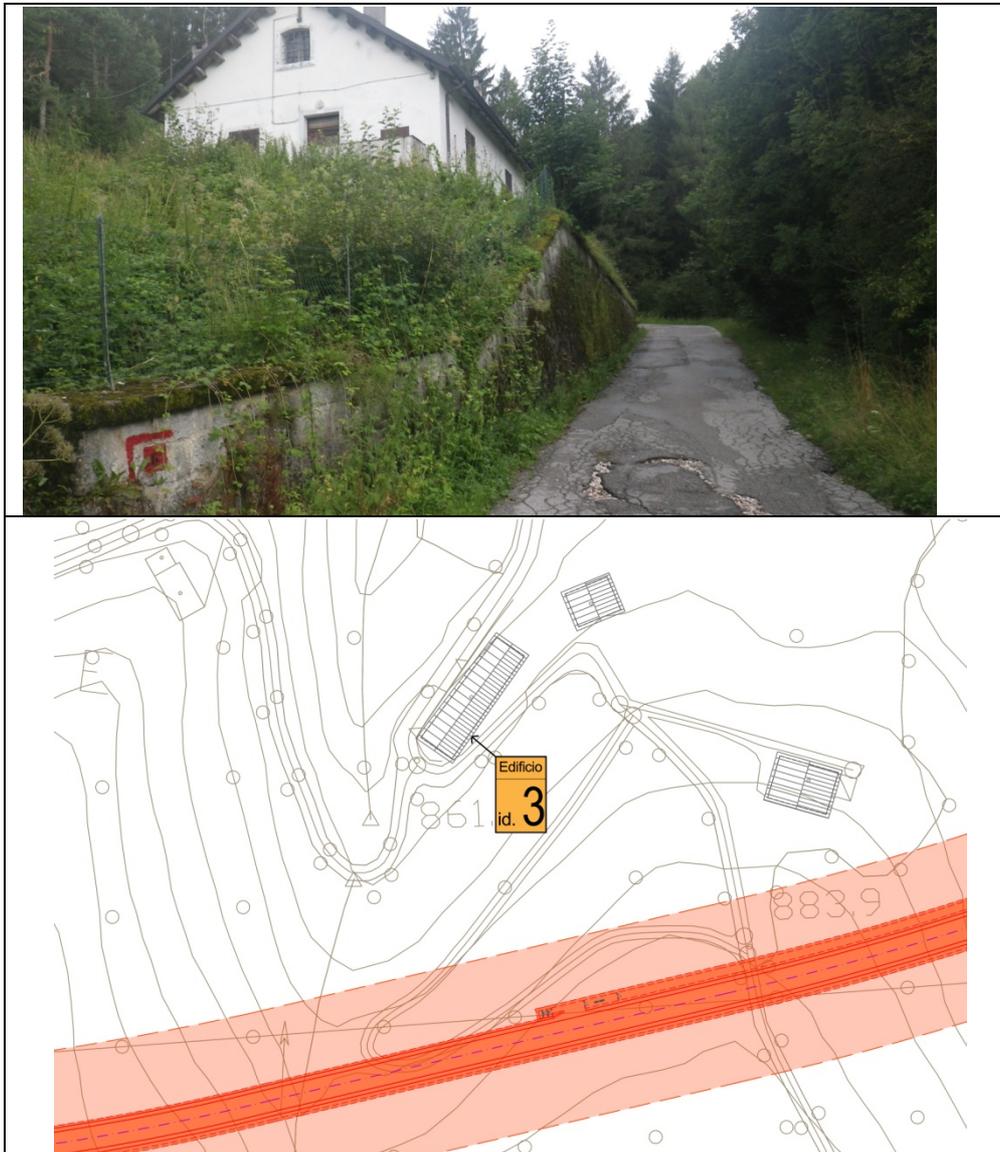
Figura 4 – Immagine ed Ubicazione Edificio 3

Generale	Pessimo Scarso Medio Buono ottimo	x		
Presenza di lesioni	Si N.D.	forma	lievi	importanti
	No N.D.			
Fuori piombo	N.D.			
umidità	N.D.			
corrosioni	Su elementi strutturali	N.D.

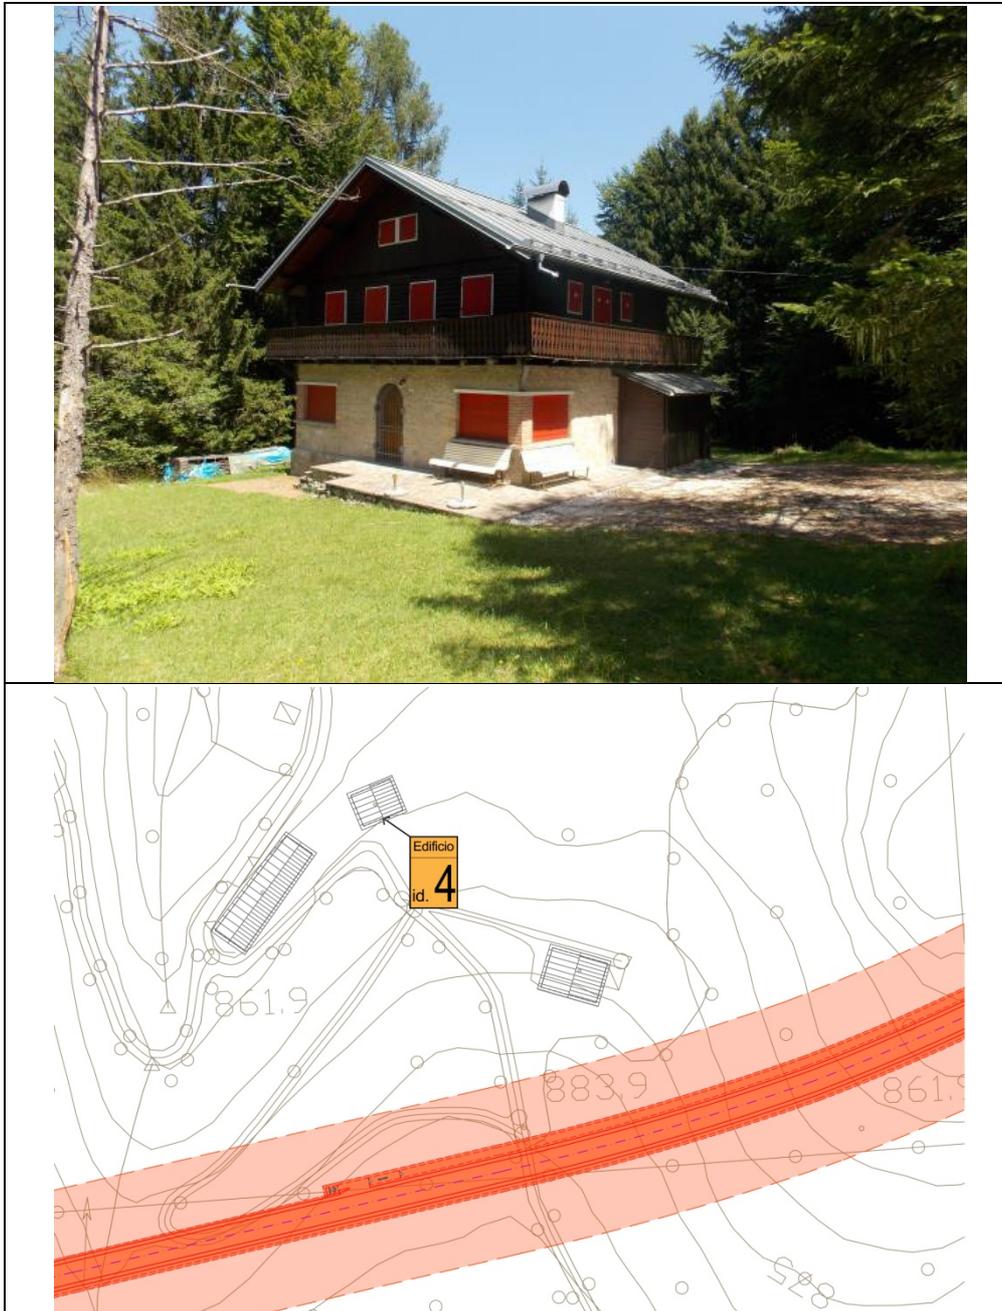
Figura 5 – Immagine ed Ubicazione Edificio 4

Generale	Pessimo	x
	Scarso	
	Medio	
	Buono	
	ottimo

Presenza di lesioni	Si	N.D.	forma	lievi	importanti
	No	N.D.			
Fuori piombo	N.D.				
umidità	N.D.				
corrosioni	Su elementi strutturali		N.D.		
	Su coperture		N.D.		
	Su tamponamenti		N.D.		
Indice di confidenza	4		basso

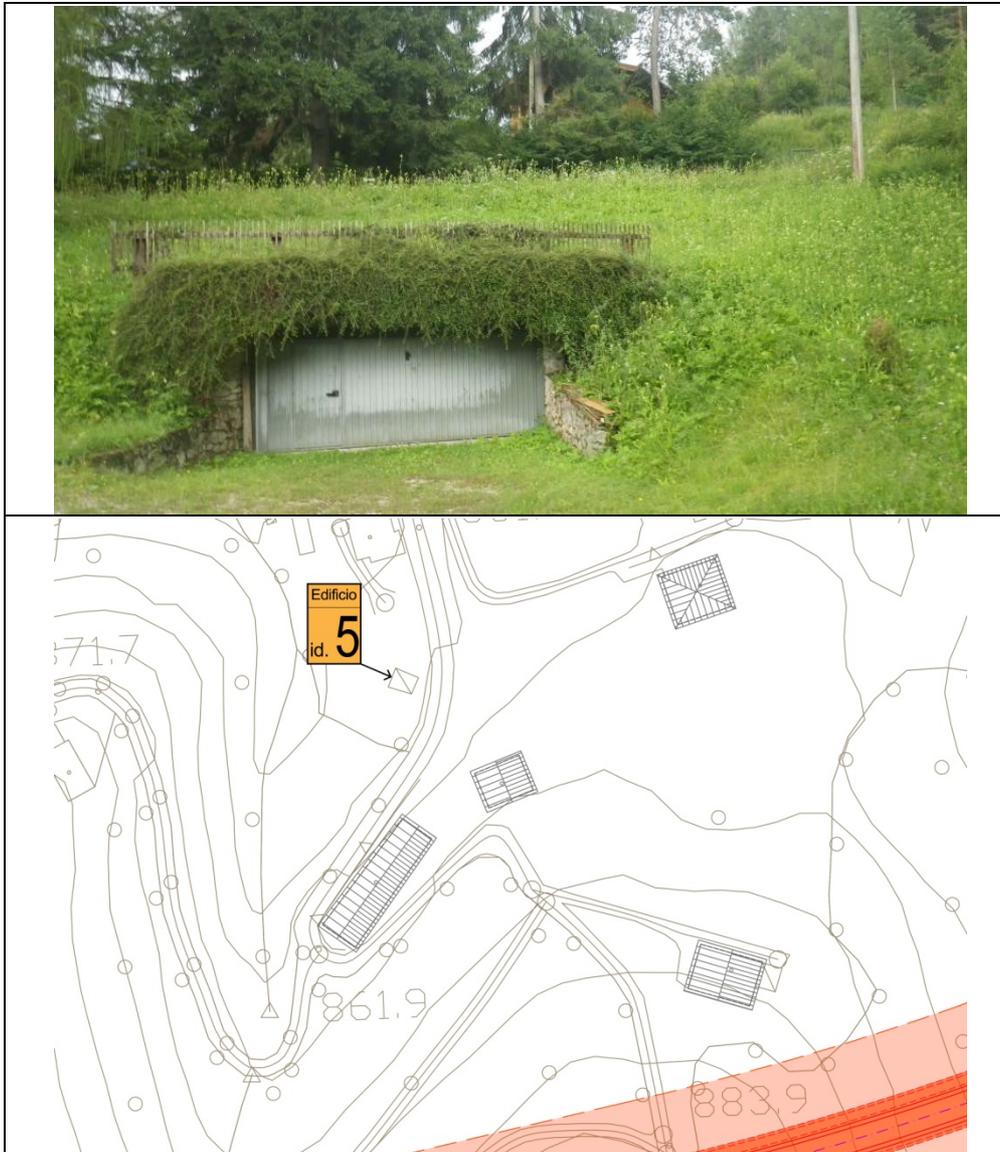
Figura 6 – Immagine ed Ubicazione Edificio 5

Generale	Pessimo Scarso Medio Buono ottimo	X		
Presenza di lesioni	Si N.D.	forma	lievi	importanti

No N.D.			
Fuori piombo	N.D.			
umidità	N.D.			
corrosioni	Su elementi strutturali	N.D.		
	Su coperture	N.D.		
	Su tamponamenti	N.D.		
Indice di confidenza	4	basso

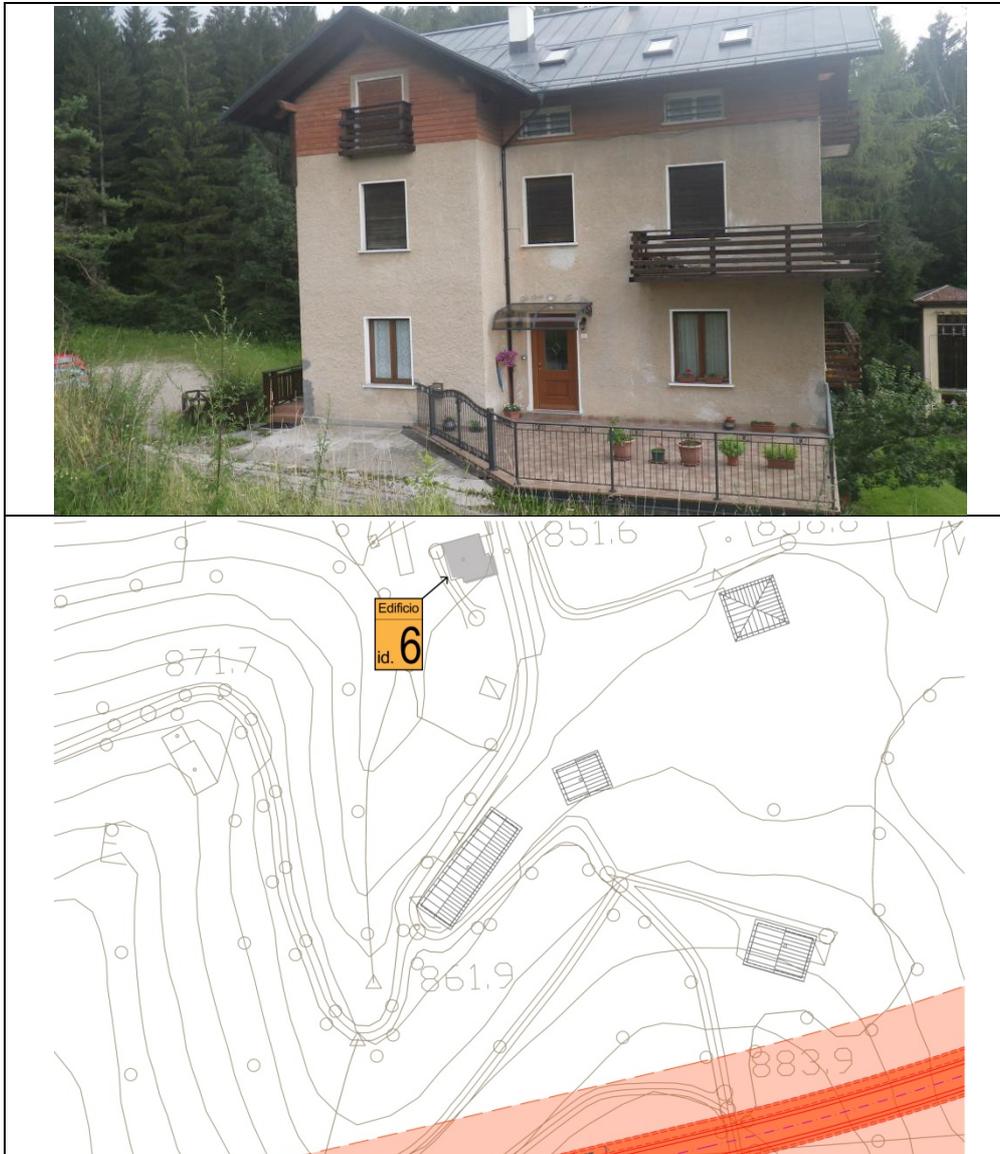
Figura 7 – Immagine ed Ubicazione Edificio 6

Generale	Pessimo	
	Scarso	
	Medio	x

Buono ottimo	(x)		
Presenza di lesioni	Si N.D.	forma	lievi	importanti
	No N.D.			
Fuori piombo	N.D.			
umidità	N.D.			
corrosioni	Su elementi strutturali	N.D.		
	Su coperture	N.D.		
	Su tamponamenti	N.D.		
Indice di confidenza	4	basso

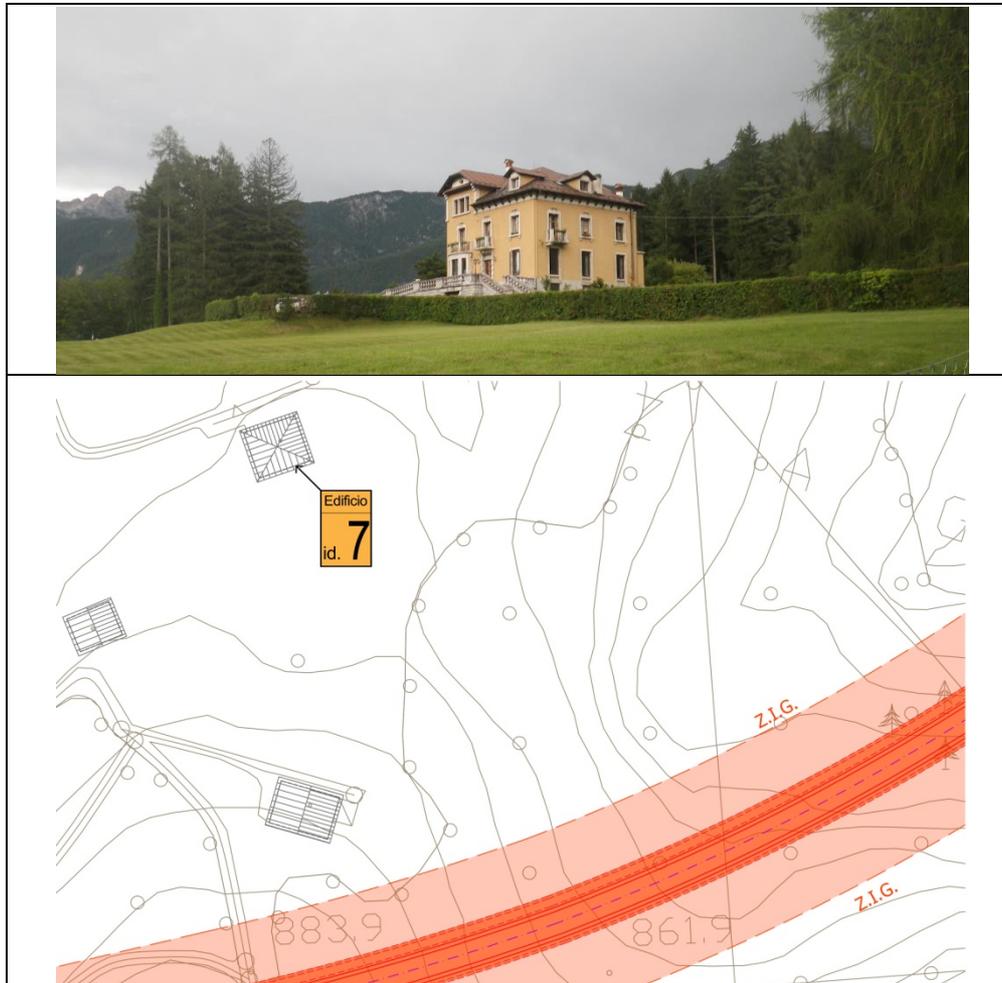
Figura 8 – Immagine ed Ubicazione Edificio 7

Generale	Pessimo	
	Scarso

Medio				
	Buono	x			
	ottimo				
Presenza di lesioni	Si	N.D.	forma	lievi	importanti
	No	N.D.			
Fuori piombo	N.D.				
umidità	N.D.				
corrosioni	Su elementi strutturali		N.D.		
	Su coperture		N.D.		
	Su tamponamenti		N.D.		
Indice di confidenza	4		basso
