## **EUROLINK S.p.A.**

### **Ponte sullo Stretto di Messina Opera di attraversamento**

**Ispezione Televisiva  
Sondaggio AC BH3 504  
Sondaggio AC BH3 505  
(Allegato 4)**

## Sondaggio AC BH3 504

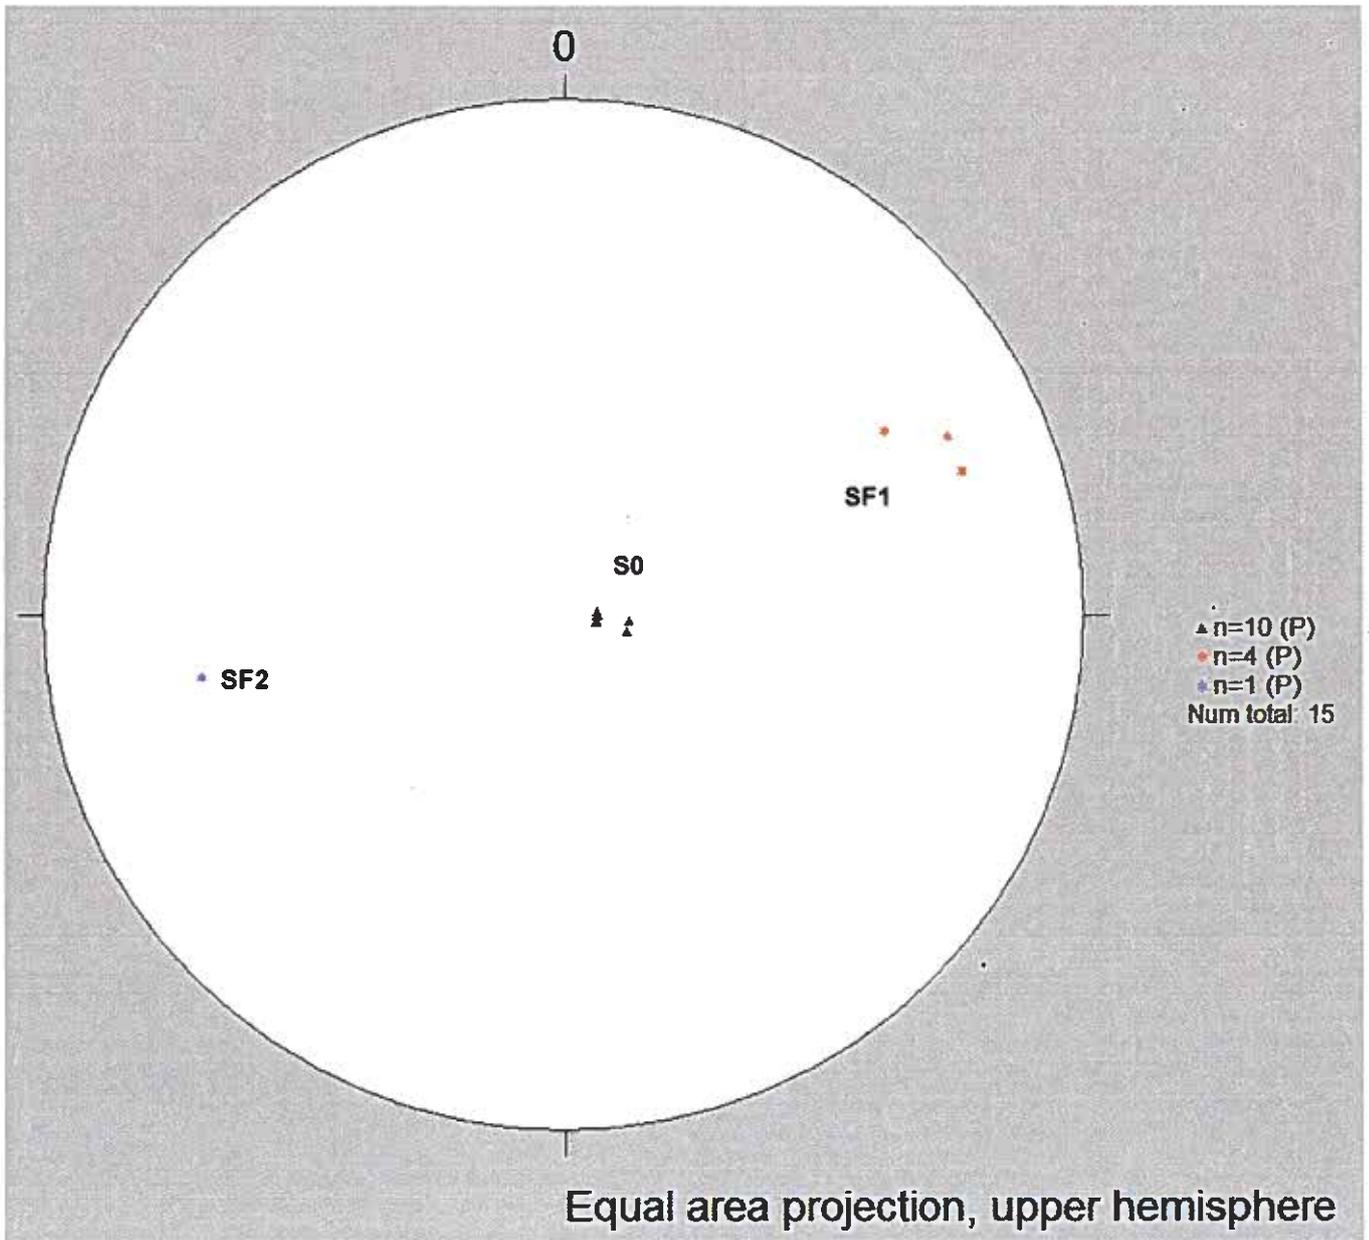
Fig.1 - Diagramma equiareale di Schmidt

I dati rappresentativi dei piani di discontinuità misurati sono stati riportati sul diagramma equiareale di Schmidt (Fig. 1) rappresentandone i poli. Dall'analisi dei dati si riconoscono sostanzialmente 3 gruppi principali di discontinuità, distinti per colore e simbolo nel suddetto diagramma, riconducibili rispettivamente a:

- Stratificazione (S0): generalmente corrispondente a piani orizzontali o pseudo-orizzontali con, associata, alterazione più o meno spinta, generalmente si individuano delle vere e proprie fasce di intensa alterazione e fratturazione con apertura dei giunti spesso marcata (> di 2 mm);
- Sistema di fratturazione n.1 (SF1): generalmente con immersione prossima a N40-N70 ed inclinazione compresa tra 50 e 60 °, i piani di discontinuità

- presentano aperture variabili con geometria spesso ondulata e grado di alterazione medio basso (classi A1 e A2);
- Sistema di fratturazione n.2 (SF2) : generalmente con immersione prossima a N260-N270 ed inclinazione compresa tra 50 e 60 °, i piani di discontinuità presentano aperture medie (classe b) con geometria ondulata e grado di alterazione basso (classi A1).

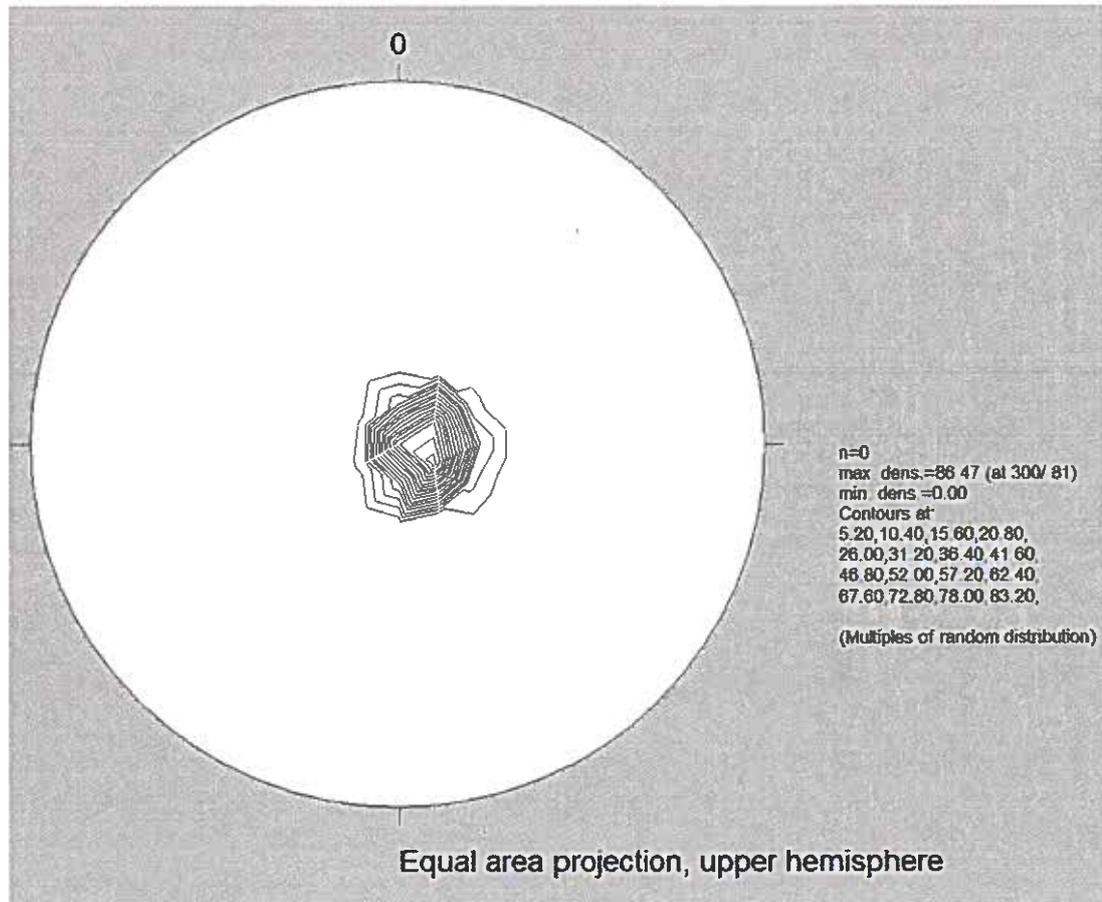
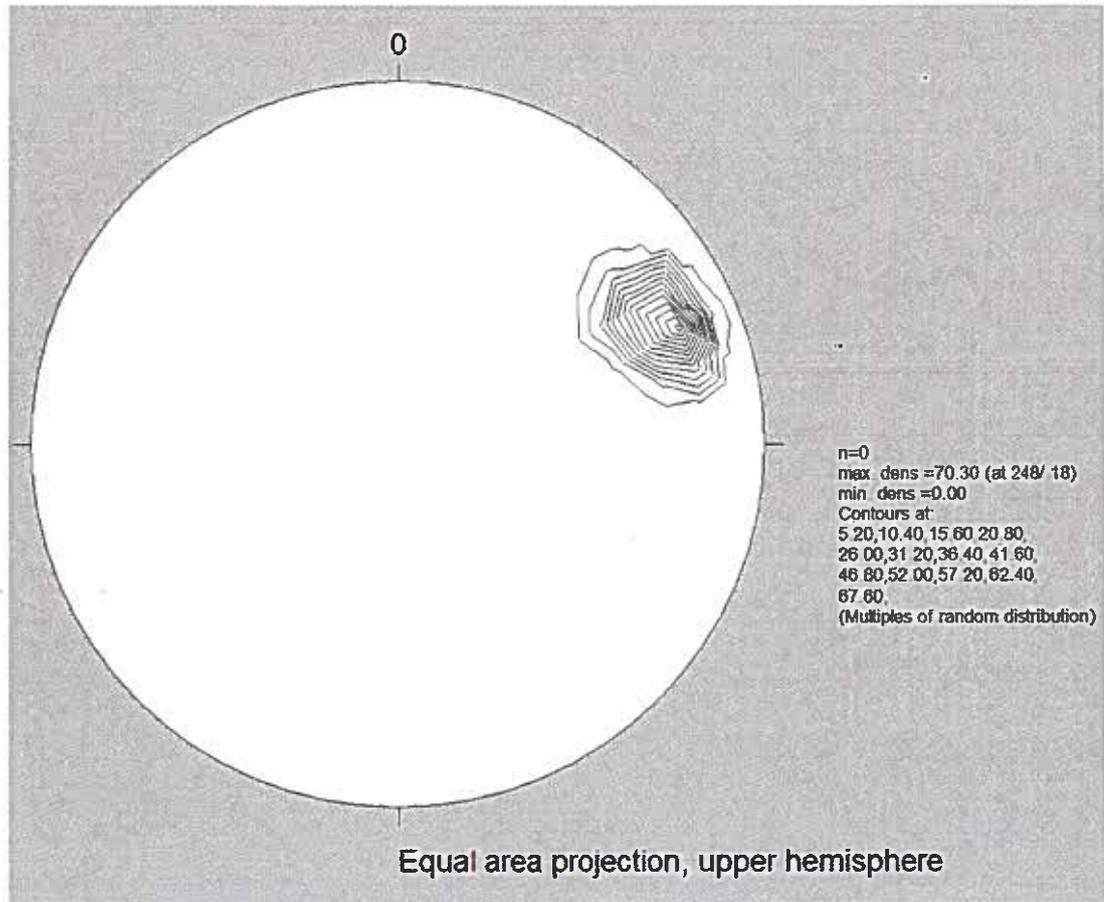
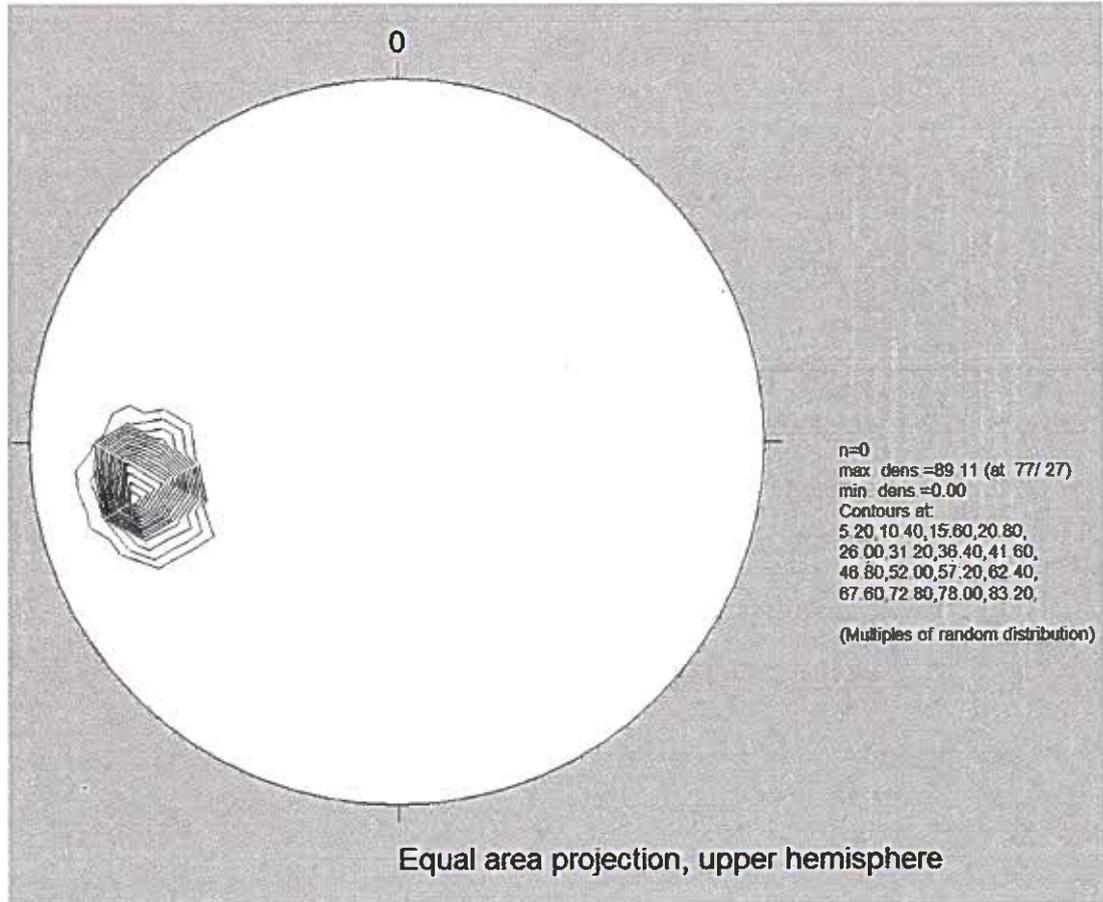
Riportando le misure eseguite su diagrammi di isodensità (Contour Diagram di Fig. 2a, 2b e 2c), si osserva una sostanziale concentrazione delle misure per tutti e 3 i gruppi di discontinuità, con particolare riferimento alla S0 (stratificazione), mentre per i 2 sistemi di fratturazione (SF1 e SF2) si osserva una certa variabilità nell'orientazione delle fratture senza comunque mostrare anomalie considerevoli.

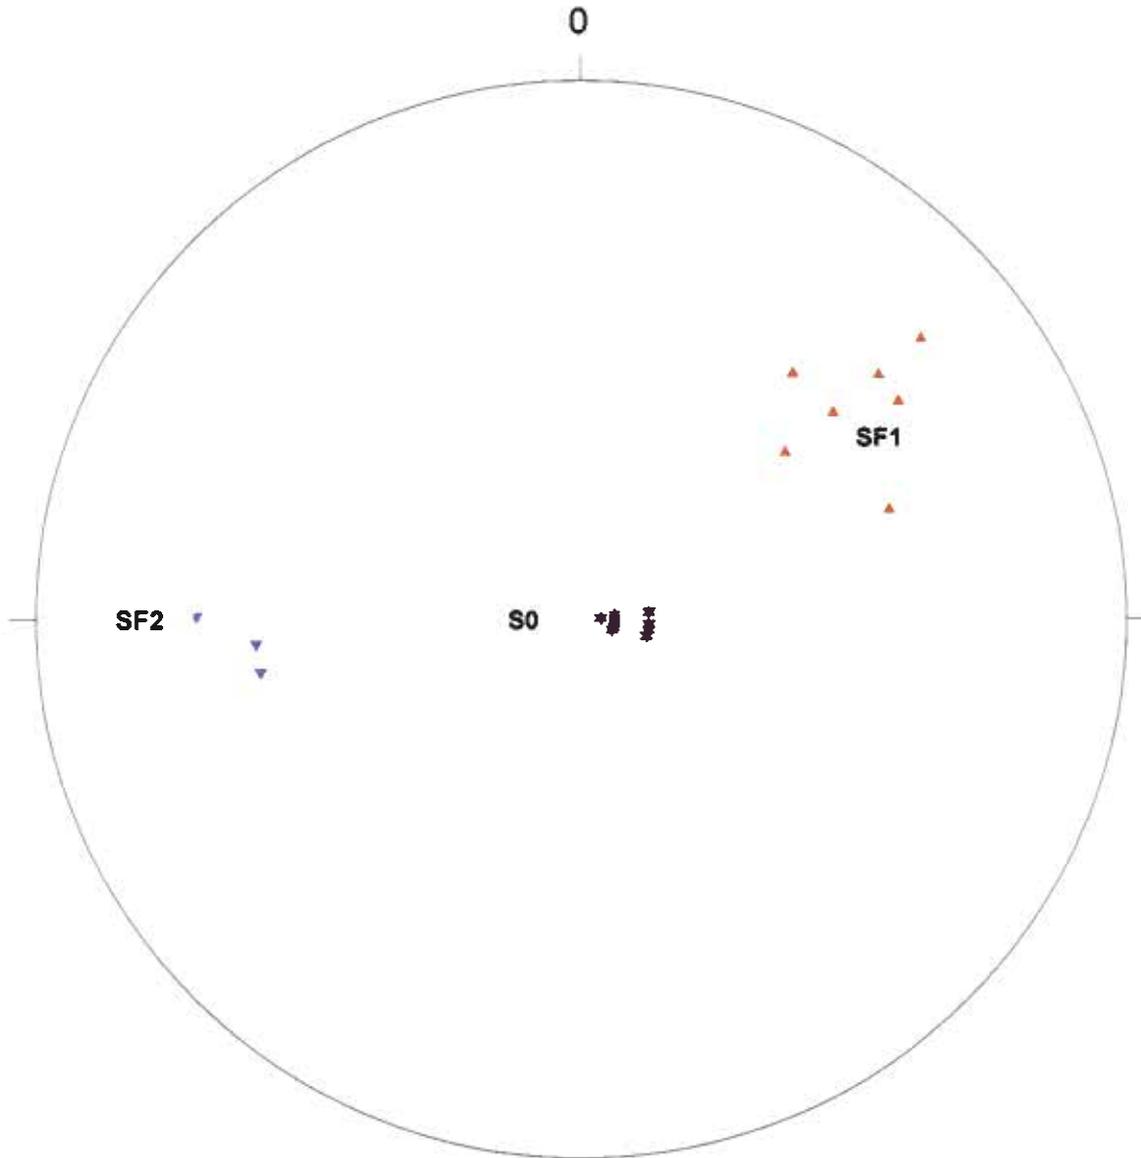
Fig.1 - Diagramma equiareale di Schmidt

I dati rappresentativi dei piani di discontinuità misurati sono stati riportati sul diagramma equiareale di Schmidt (Fig. 1) rappresentando i poli. Dall'analisi dei dati si riconoscono sostanzialmente 3 gruppi principali di discontinuità, distinti per colore e simbolo nel suddetto diagramma, riconducibili rispettivamente a:

- Stratificazione (S0): generalmente corrispondente a piani orizzontali o pseudo-orizzontali con, associata, alterazione più o meno spinta, generalmente si individuano delle vere e proprie fasce di intensa alterazione e fratturazione con apertura dei giunti spesso marcata (> di 2 mm);
- Sistema di fratturazione n.1 (SF1): generalmente con immersione prossima a N40-N70 ed inclinazione compresa tra 50 e 60 °, i piani di discontinuità presentano aperture variabili con geometria spesso ondulata e grado di alterazione medio basso (classi A1 e A2);
- Sistema di fratturazione n.2 (SF2) : generalmente con immersione prossima a N260-N270 ed inclinazione compresa tra 50 e 60 °, i piani di discontinuità presentano aperture medie (classe b) con geometria ondulata e grado di alterazione basso (classi A1).

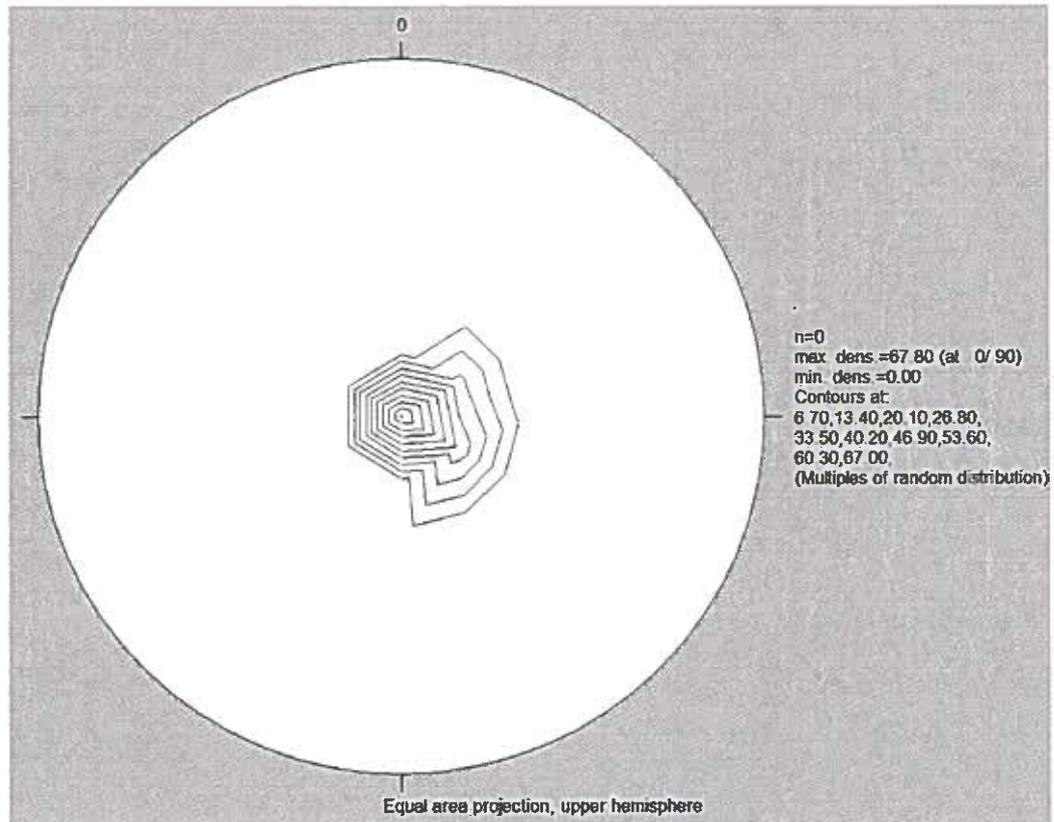
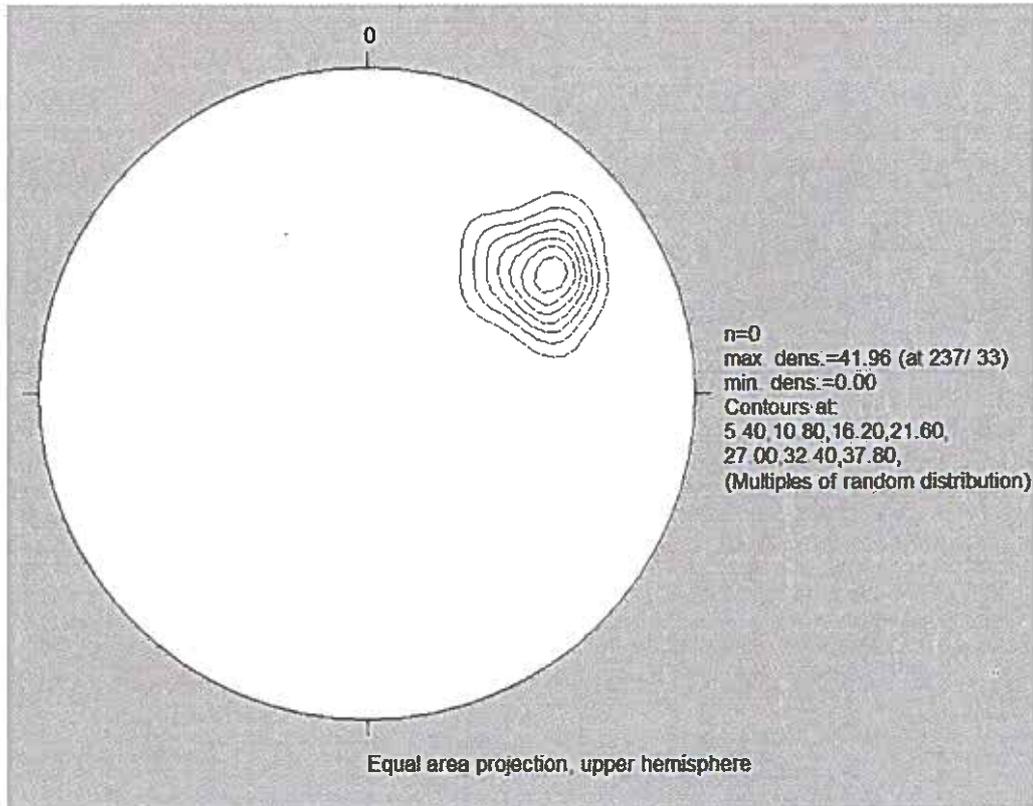
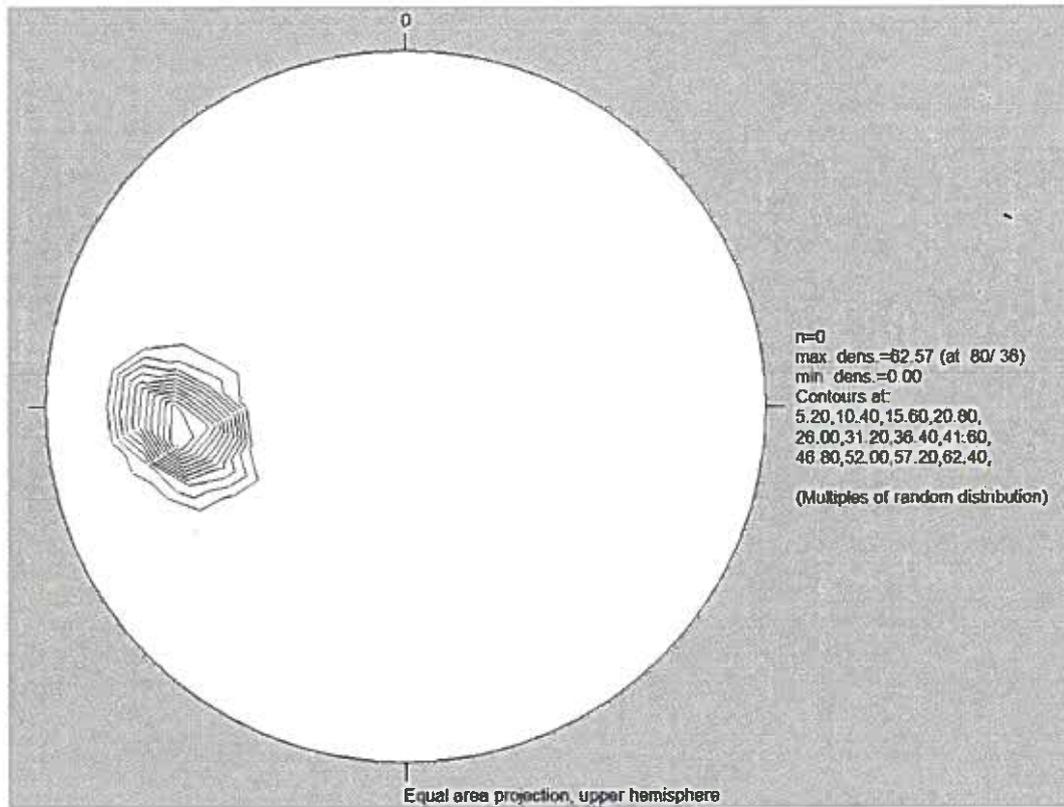
Riportando le misure eseguite su diagrammi di isodensità (Contour Diagram di Fig. 2a, 2b e 2c), si osserva una sostanziale concentrazione delle misure per tutti e 3 i gruppi di discontinuità, con particolare riferimento alla S0 (stratificazione), mentre per i 2 sistemi di fratturazione (SF1 e SF2) si osserva una certa variabilità nell'orientazione delle fratture senza comunque mostrare anomalie considerevoli.
