LINEA BARI-LECCE - RIASSETTO NODO DI BARI

OPERE DI VIABILITA': VARIANTE ALTIMETRICA TANGENZIALE DI BARI
Monitoraggio ambientale

Componente SUOLO e VEGETAZIONE: Relazione Corso d'Opera
Campagna monitoraggio CO01 aprile 2019

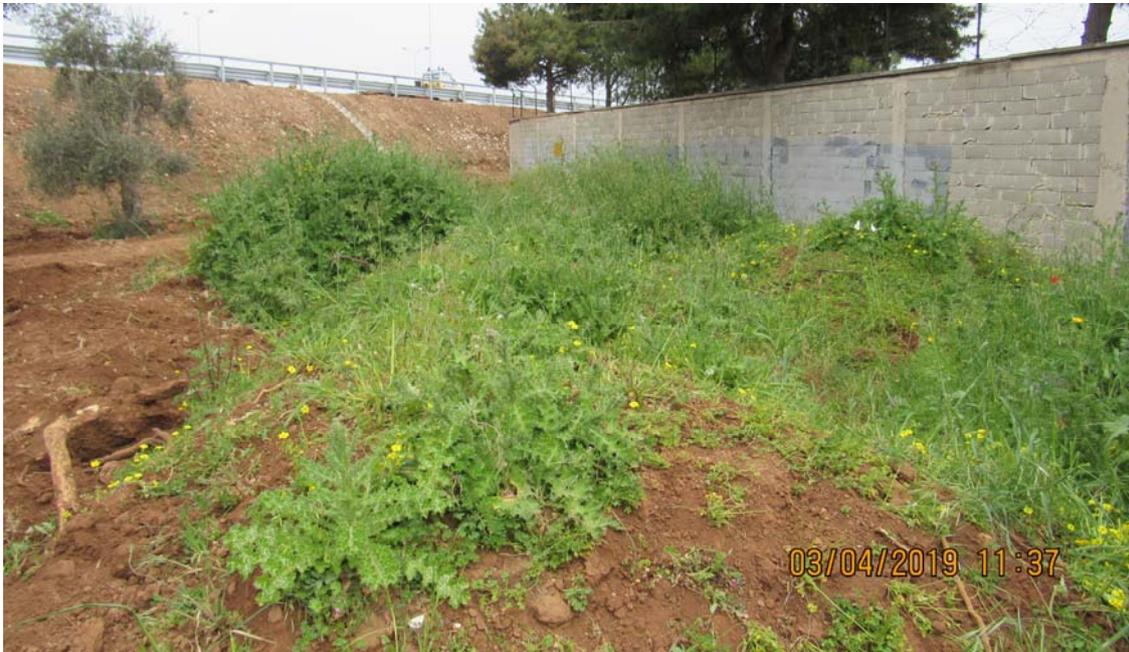
Il deposito A si localizza in corrispondenza del limite dell'area militare e si estende su una superficie di circa 250 mq. I cumuli di terreno che compongono il deposito A presentano una forma irregolare e risultano allo stato attuale ricoperti in gran parte da vegetazione di tipo ruderale a carattere infestante.

Si segnala la presenza di roccia affiorante inferiore all'1%.

Figura 3-3 Aspetto del deposito A

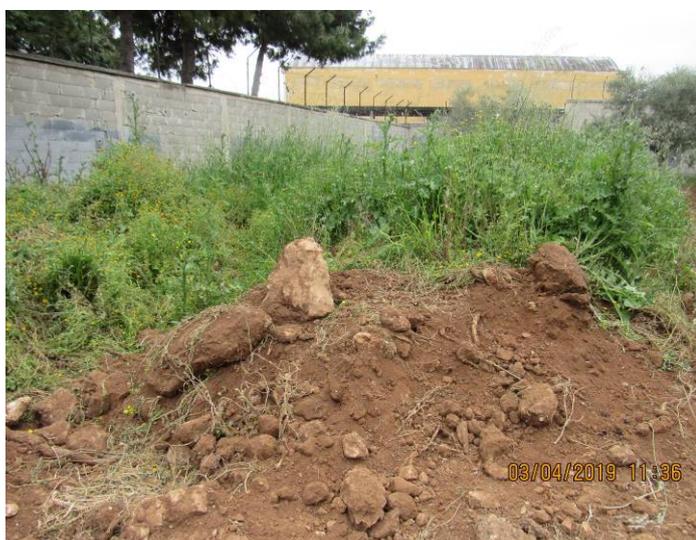
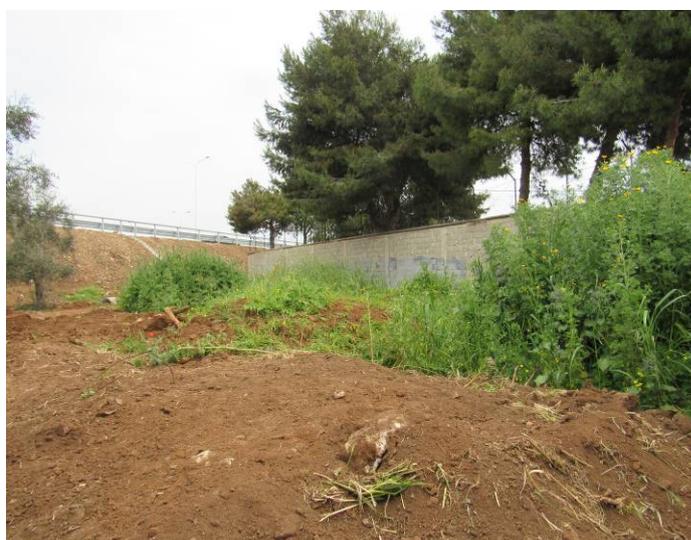
Sito	Area Cantiere Sud	Identificativo cumulo	Deposito A
Tipo di indagine	Verifica cumuli terreno vegetale		
Descrizione dei cumuli			
Esposizione	Non determinabile; i cumuli di terreno hanno una forma irregolare, e di diversa estensione; il terreno, nello strato superficiale, è rimaneggiato e a tratti denudato		
Pendenza	variabile (non superiore ai 30°)		
Provenienza del cumulo	Area nuovo rilevato		
Altezza media del cumulo	H media 1,5 m		
Presenza rifiuti	<input type="checkbox"/> SI <input checked="" type="checkbox"/> NO		
Presenza commistione di terreno sterile e vegetale	Presenza di terreno vegetale, resti vegetali secchi, modesta presenza di roccia.		
Vegetazione			
Verifica attecchimento idrosemina	Non ci sono evidenze di interventi di idrosemina pregressi, non è presente un manto erboso continuo tipico di interventi di inerbimento.		
Presenza infestanti	Specie infestanti		
<input checked="" type="checkbox"/> SI <input type="checkbox"/> NO	Si rinvengono raggruppamenti di specie infestanti a copertura discontinua, che raggiungono un'altezza di circa 2 m. Si riporta l'elenco delle specie vegetali più abbondanti:

Figura 3-4 Veduta deposito A

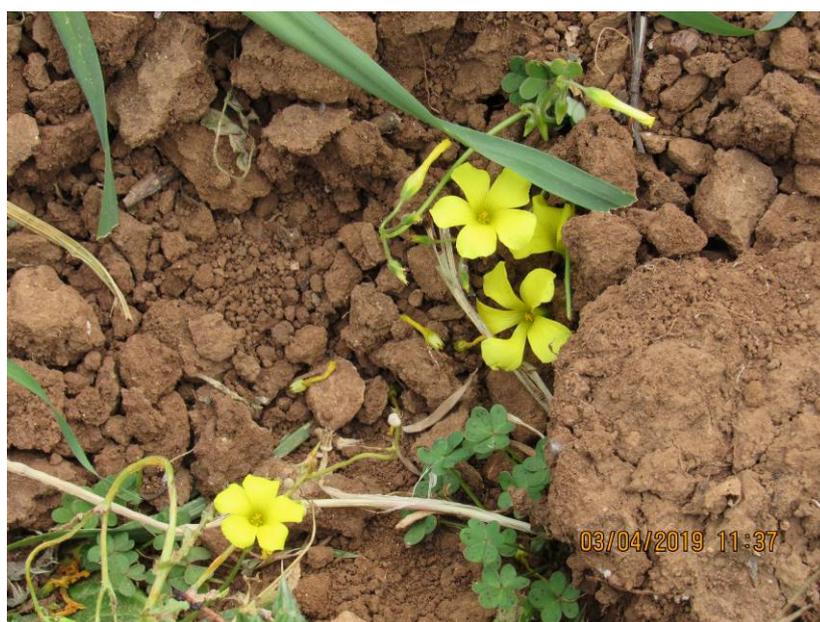
Figura 3-5 Particolare *Oxalis pes-caprae*

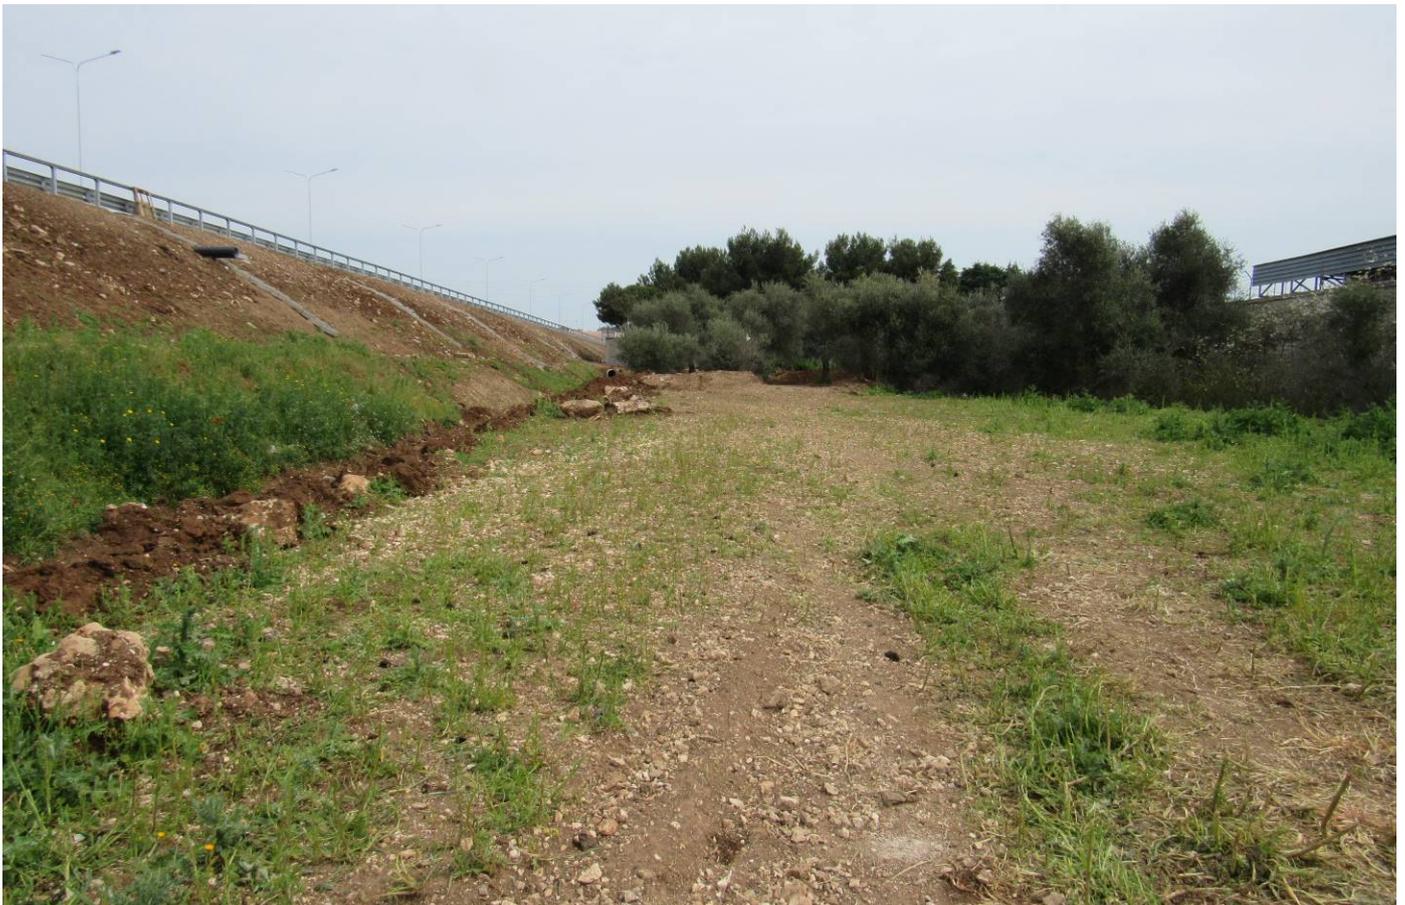
Il deposito B si localizza all'interno di un campo agricolo compreso fra la tangenziale e il margine dell'area militare (cfr. Figura 3-2). L'insieme dei cumuli compattati ha l'aspetto di un terrapieno di altezza massima 2.5 – 3m, che occupa una superficie di circa 1000 mq. La sommità del terrapieno è pianeggiante e molto compattata dal passaggio di mezzi pesanti, di cui c'è evidenza sul terreno; la parte centrale del deposito si presenta parzialmente denudato e quasi privo di vegetazione. La vegetazione erbacea a carattere infestante si concentra sui cumuli marginali; anche presso il deposito B si rileva la presenza di rocce affioranti superiore all'1%.

Figura 3-6 Veduta della piana del Deposito B

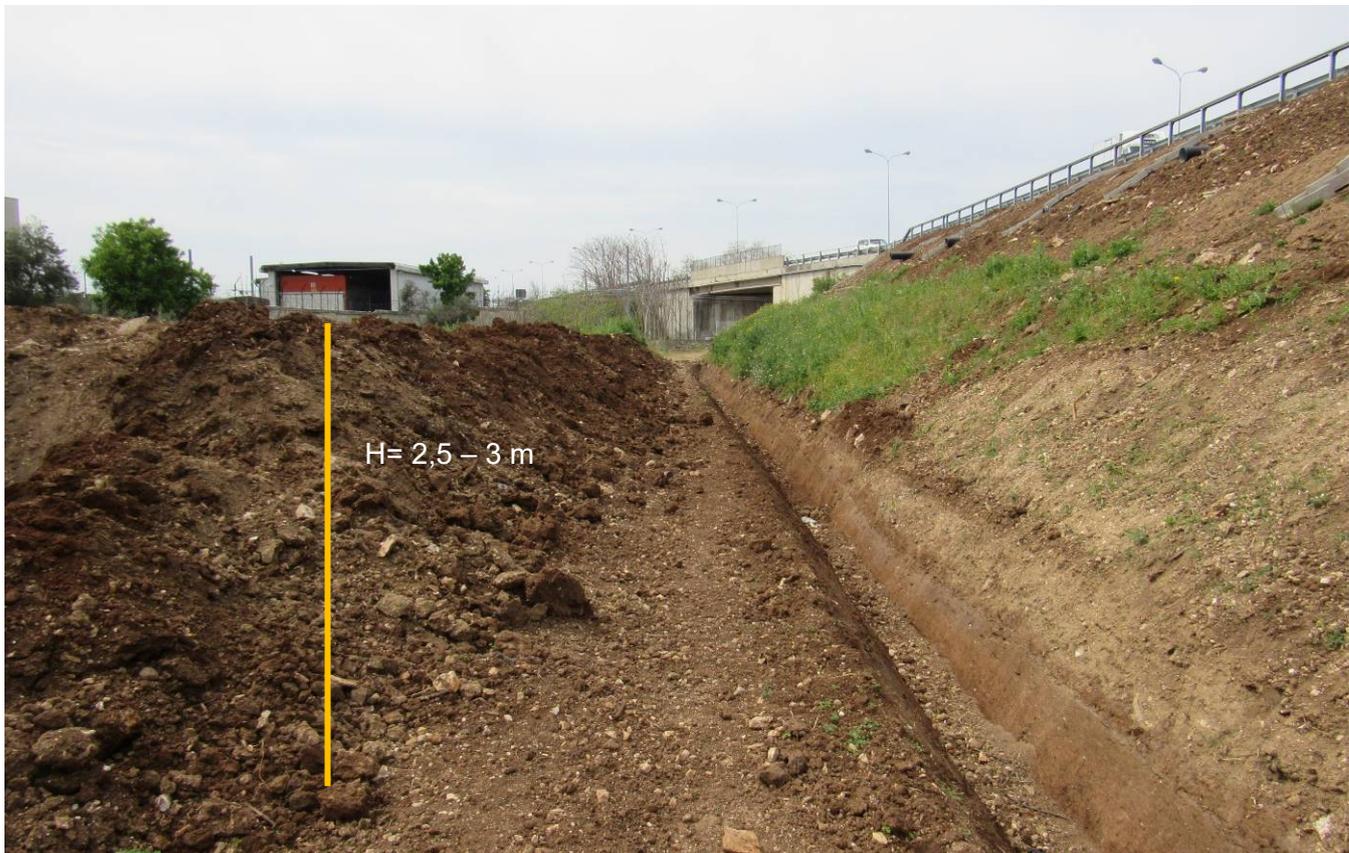
Presenza infestanti <input checked="" type="checkbox"/> SI <input type="checkbox"/> NO	Specie infestante Al margine del terrapieno, nei tratti acclivi sono presenti raggruppamenti vegetali a carattere infestante, soprattutto nel lato opposto rispetto al rilevato stradale. Si riporta l'elenco delle specie vegetali più abbondanti: - <i>Anthemis tinctoria</i> - <i>Avena sp.</i> - <i>Borago officinalis</i> - <i>Carduus sp.</i> - <i>Cirsium arvense</i> - <i>Erodium sp.</i> - <i>Oxalis pes-caprae</i>

Figura 3-7 Veduta margine del Deposito B

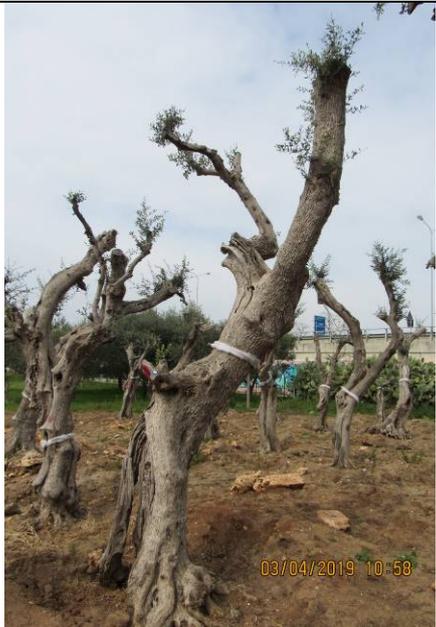
Ambito	Lotto 1	Identificativo	N° 25
	Specie	Olea europea	Altezza stimata	4,5 m
	Data rilievo:	03/04/2019		
	Circonferenza tronco	1,90 m	Ø tronco	60 cm
	Descrizione: individuo di grandi dimensioni, il fusto presenta una conformazione irregolare alla base e sintomi di parassitosi nella parte basale. La ripresa vegetativa con l'emissione di nuovi rami si manifesta nella parte superiore delle branche primarie.

Alterazioni da patogeni	Malattie fungine, batteriche	Vigore vegetativo	Clorosi	Necrosi
<input type="checkbox"/> assenti <input type="checkbox"/> basse <input checked="" type="checkbox"/> medie <input type="checkbox"/> alte	<input type="checkbox"/> assenti <input checked="" type="checkbox"/> basse <input type="checkbox"/> medie <input type="checkbox"/> alte	<input type="checkbox"/> assente <input checked="" type="checkbox"/> basso <input type="checkbox"/> medio <input type="checkbox"/> alte	<input checked="" type="checkbox"/> nulla <input type="checkbox"/> lieve <input type="checkbox"/> moderato <input type="checkbox"/> grave	<input checked="" type="checkbox"/> nulla <input type="checkbox"/> lieve <input type="checkbox"/> moderato <input type="checkbox"/> grave
Sintomi/Difetti: Si segnala la presenza di parassitosi sulla corteccia

GIUDIZIO COMPLESSIVO: SUFFICIENTE

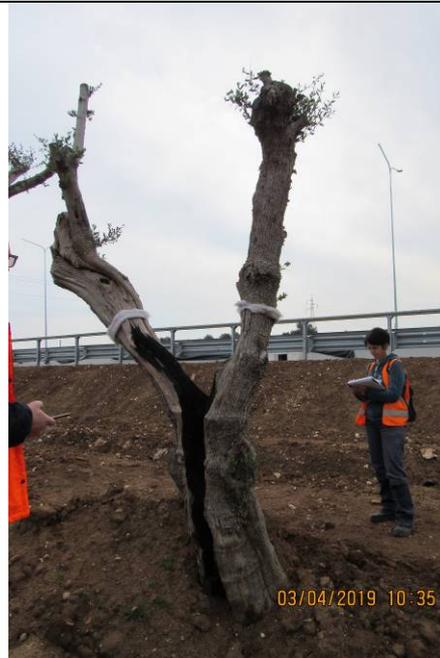
Ambito	Lotto 1	Identificativo	N° 32
Specie	Olea europea	Altezza stimata	3 - 3,5 m
Data rilievo:	03/04/2019	Ø tronco	50 cm
Circonferenza tronco	1,30 m

Descrizione: l'individuo presenta evidenti segni di passaggio di un incendio (precedente al trapianto) diffuso su buona parte del tronco estendendosi fino alla base del tronco. La ripresa vegetativa si rileva unicamente nella zona superiore e terminale delle branche primarie.

Note: Si segnala la presenza di ferite dovute a vecchie potature avvenute prima dell'espianto.

Note: Evidente segno di passaggio di un incendio avvenuto precedentemente all'espianto

GIUDIZIO COMPLESSIVO: SUFFICIENTE

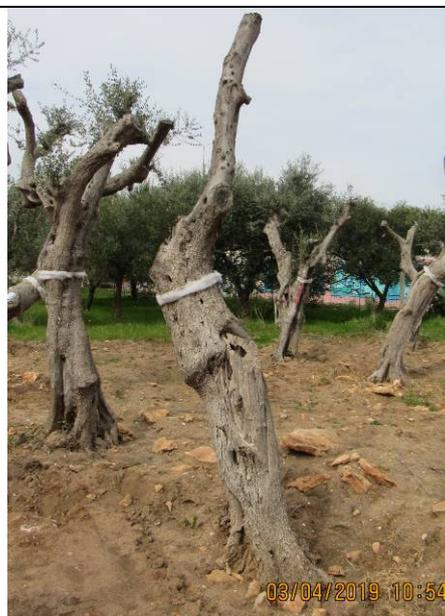
Ambito	Lotto 1	Identificativo	N° 53
Specie	Olea europea	Altezza stimata	2,5 m
Data rilievo:	03/04/2019	Ø tronco	38 cm
Circonferenza tronco	1,10 m		
Descrizione: l'individuo ridotto a ceppaia con un'unica branca primaria non mostra segni di ripresa vegetativa.

Sintomi/Difetti: Non si evidenziano segni di ripresa vegetativa su tutta la pianta.

Note: Si segnala la presenza di ferite dovute a vecchie potature avvenute prima dell'espianto.			Note: non visibile		
GIUDIZIO COMPLESSIVO: SCARSO

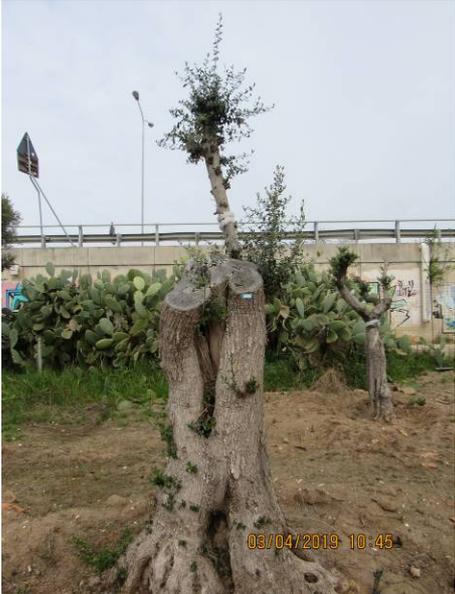
Ambito	Lotto 1	Identificativo	N° 76
	Specie	Olea europea	Altezza stimata	2 m
	Data rilievo:	03/04/2019		
	Circonferenza tronco	1,62 cm	Ø tronco	52 cm
	Descrizione: L'individuo si presenta come una ceppaia da cui si sviluppa un unico ramo. La ripresa vegetativa si manifesta nella parte superiore e in alcune cavità nel tronco. Si segnala inoltre la presenza diffusa della Rogna dell'ulivo su tutta la pianta.

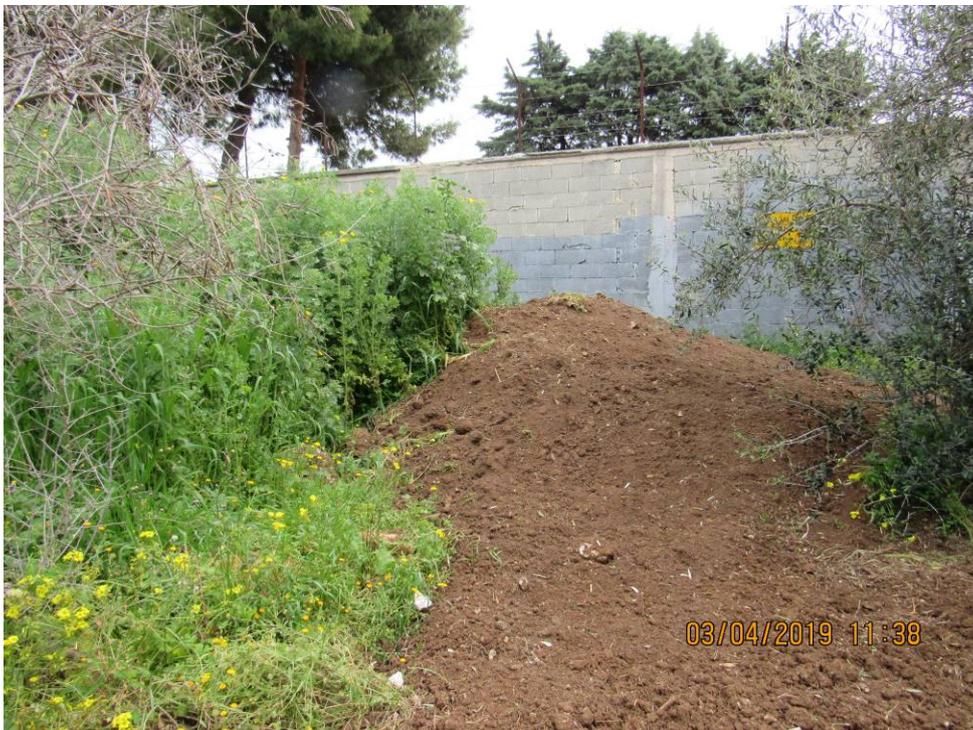
In entrambe le aree di deposito cumuli non ci sono evidenze di interventi di idrosemina pregressi, in quanto non è presente un manto erboso continuo tipico di interventi di inerbimento e risultano diffuse numerose specie infestanti, che alterano l'integrità del terreno.

Figura 5-1 Assenza di una copertura erbacea uniforme su un cumulo afferente al deposito A

Si presume che il trattamento non sia risultato efficace e si consiglia di effettuare l'intervento eliminando le specie infestanti al fine di preservare l'integrità del terreno vegetale e di riutilizzo al termine delle lavorazioni.

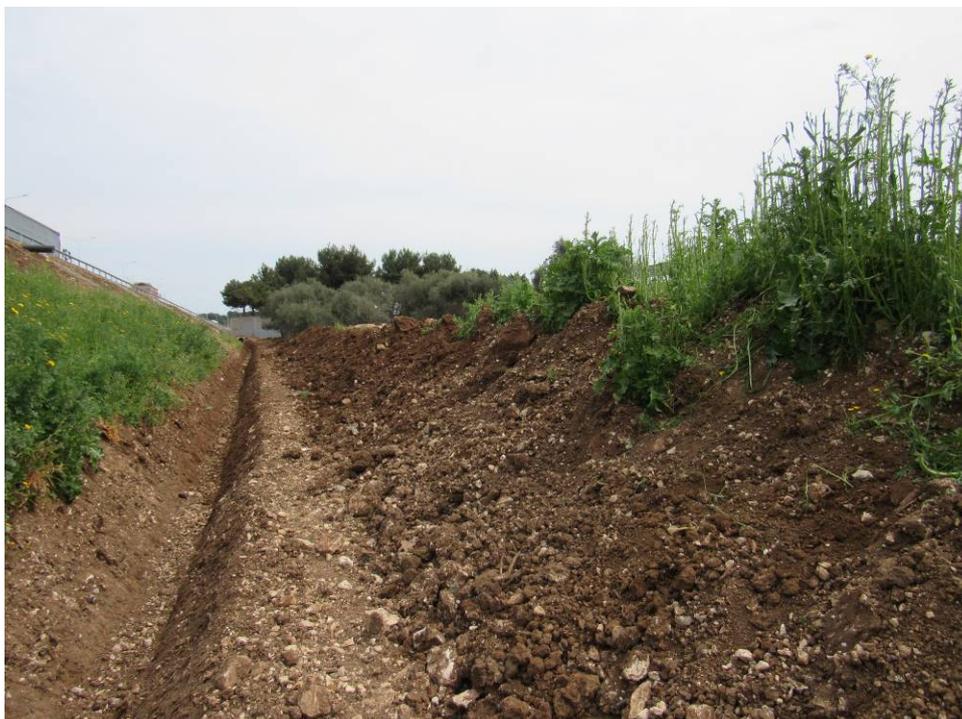
Figura 5-2 Aspetto del margine lato nuovo rilevato del deposito B

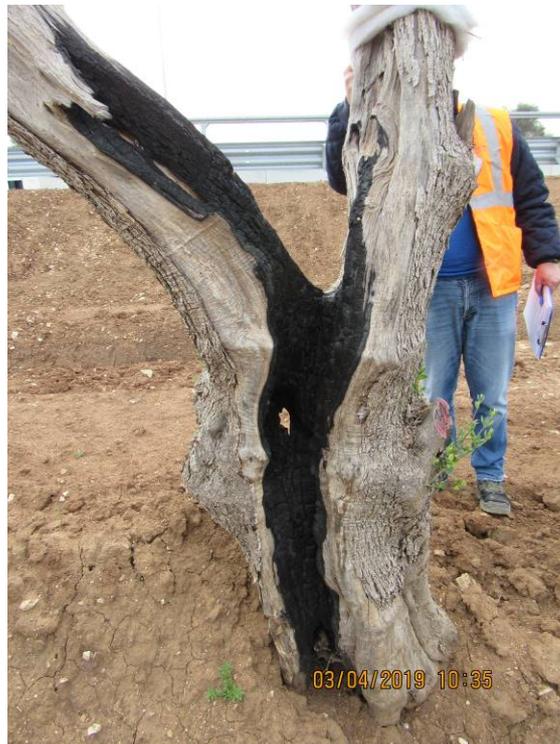
Figura 5-3 Dettaglio dell'individuo n°32: traccia di un evento incendiario occorso precedentemente al trapianto dell'albero.

Le indagini, infine, hanno rilevato un solo caso di disturbo, riferito all'individuo n° 32, causato da un evento incendiario, avvenuto precedentemente all'espianto dal sito originario dell'individuo.

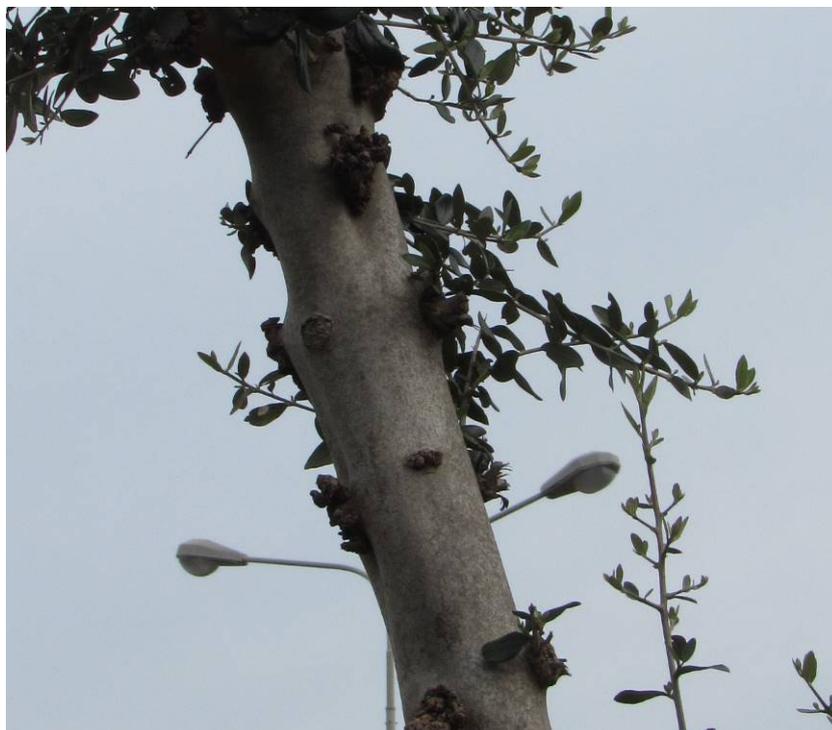
Per quanto riguarda la ripresa del vigore vegetativo, nello specifico le indagini hanno rilevato che su 14 individui, un singolo individuo ha presentato segni di arresto dello sviluppo (N° 53). Per quel che concerne i sintomi dovuti ad infezioni da parassiti o batteri tali circostanze sono state riscontrate nei seguenti individui: n°25 e n°73 parassitosi e n° 76 alterazione batterica dovuto alla presenza della Rogna dell'ulivo.

Figura 5-4 Dettaglio dell'individuo n°76: Rogna dell'ulivo
