TRATTA A.V./A.C. TERZO VALICO DEI GIOVI  
PROGETTO ESECUTIVO

**Rapporto Annuale 2018**  
**Monitoraggio Ambientale**  
**Corso d'opera**  
**Suolo**

COMMESSA	LOTTO	FASE	ENTE	TIPO DOC.	OPERA/DISCIPLINA	PROGR.	REV.
I G 5 1	0 0	E	C V	R O	I M 0 0 C 3	0 1 8	A

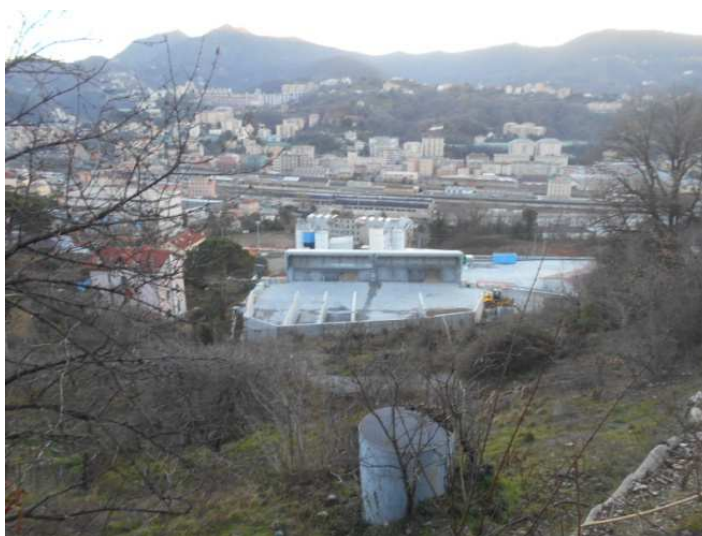
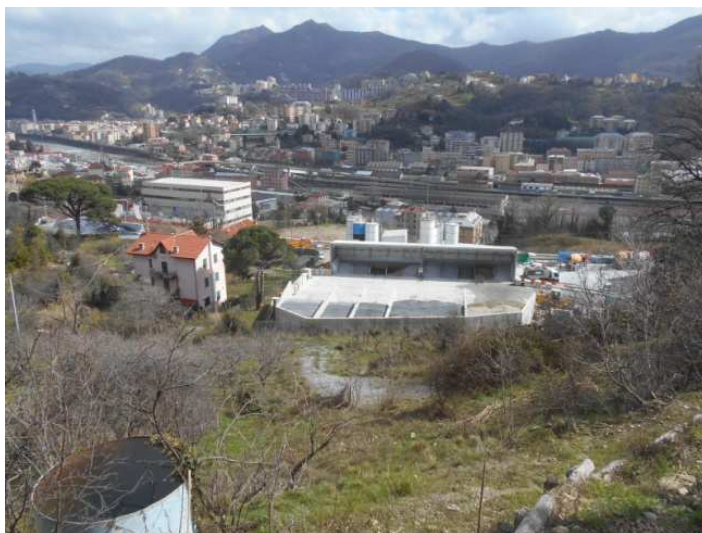
Durante il primo semestre sono stati confermati i lievi segni di ruscellamento su uno stradello di nuova costruzione, che si sviluppa a monte dell'area di cantiere e che è stato recentemente oggetto di riqualificazione mediante recinzione, non più riscontrati durante le ultime campagne. Per il resto non sono stati riscontrati fenomeni erosivi né di degradazione del suolo nelle aree limitrofe alle aree di cantiere dovute alle attività in corso.

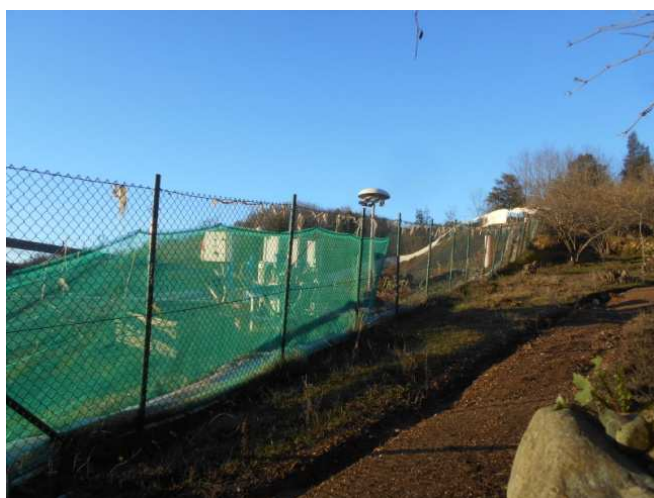
*Figura 33 – I campagna 2018 (17/01)*

nella seguente documentazione fotografica si riporta il dettaglio dei suoli posti a Nord del cantiere (all’interno di un’area boschiva). Dal confronto si nota come nel punto di osservazione i suoli limitrofi non abbiano riportato segni di degrado anche in virtù delle opere di contenimento eseguite (barriere).

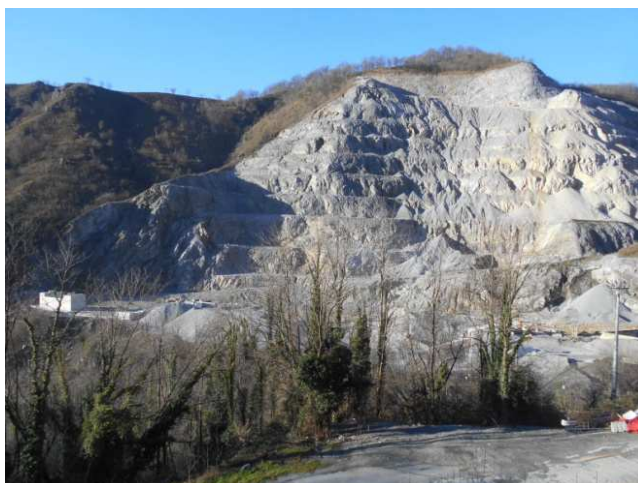
*Figura 47 – I campagna 2018 (17/01)*

nella seguente documentazione fotografica si evidenzia l’elevata rocciosità che caratterizza i suoli (destinazione d’uso prevalente: bosco) a ovest della cava grande e la perdita di copertura vegetale e pedologica legata alle attività estrattive.

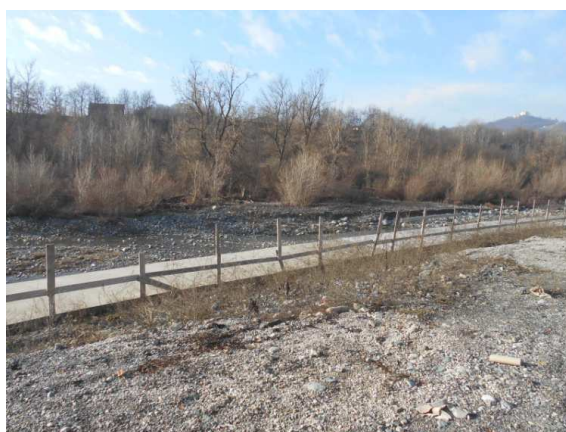
*Figura 72 – I campagna 2018 (17/01)*

nella seguente documentazione fotografica si mostra l’area posta a Sud del cantiere in cui, durante le diverse campagne di monitoraggio in Corso d’Opera, non sono stati rilevati segni di degradazione dei suoli (destinati prevalentemente all’uso agricolo) legati alle attività in corso.

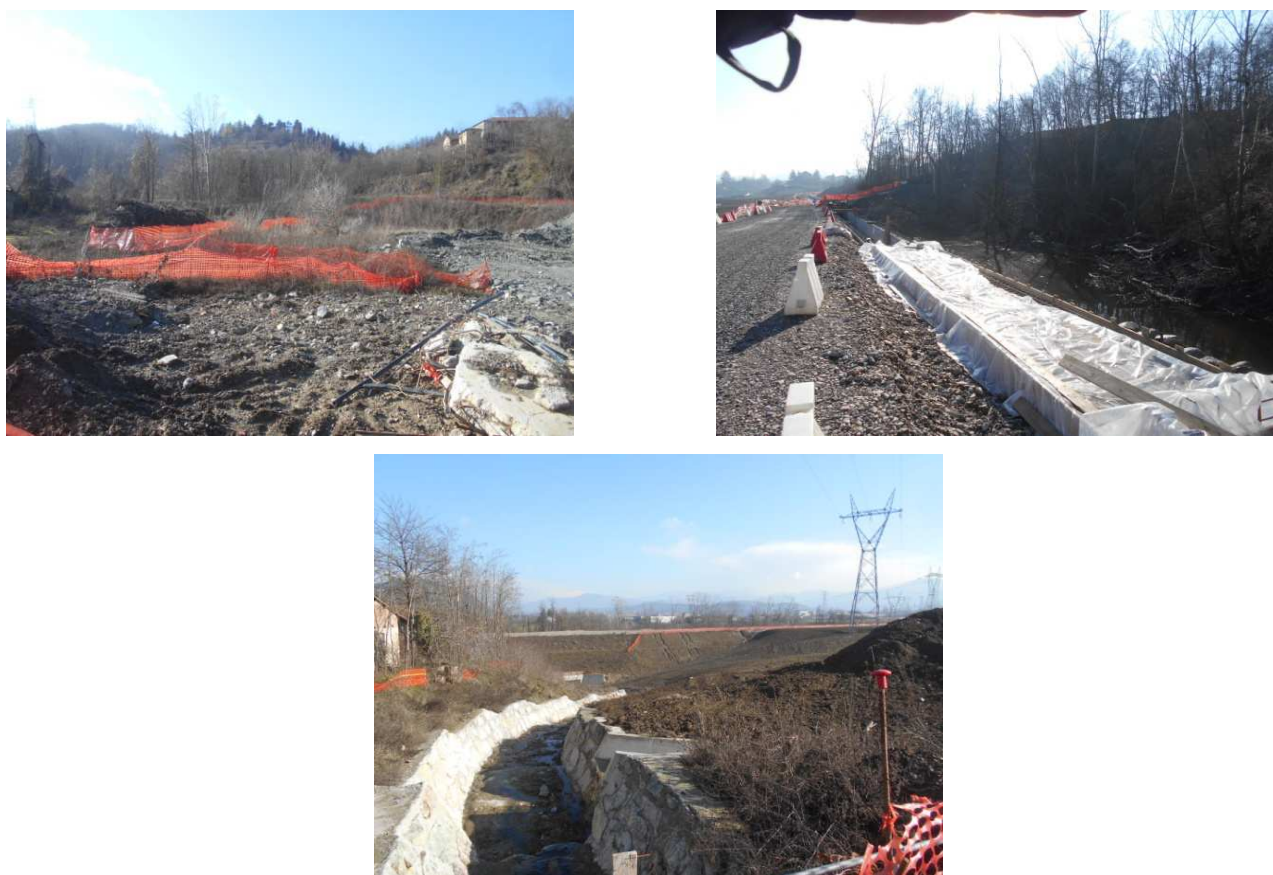
*Figura 86 – I campagna 2018 (17/01)*

In generale, non sono stati riscontrati segni di degrado del suolo attribuibili alle attività di cantiere.

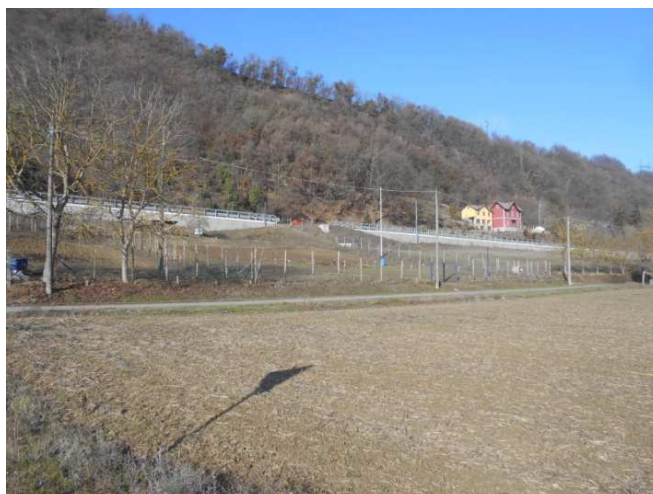
*Figura 100 – I campagna 2018 (17/01)*

I leggeri segni di degradazione del suolo nelle scarpate limitrofe all'area di cantiere segnalati in occasione delle precedenti attività di monitoraggio non sono stati più osservati, anche grazie alla formazione e sviluppo del cotico erboso che ha bloccato tale fenomeno erosivo.

nella seguente documentazione fotografica si mostra l'area limitrofa al cantiere in cui non sono stati riscontrati segni di degrado del suolo.

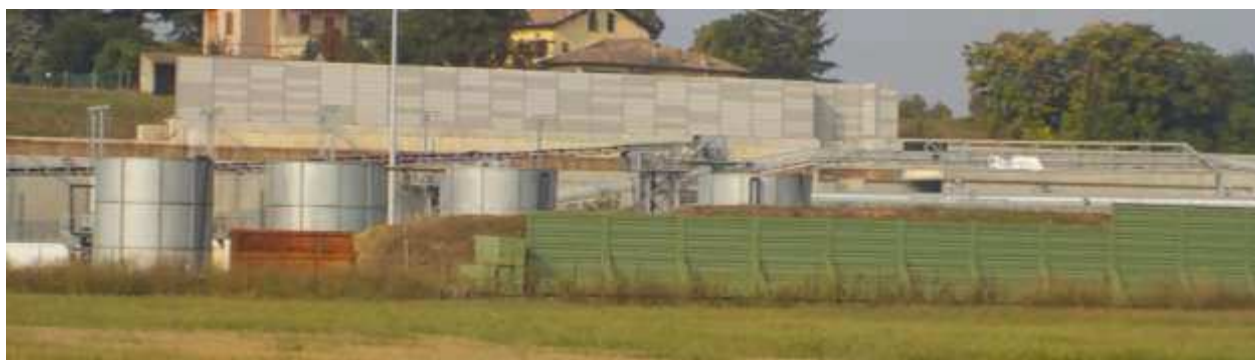
*Figura 164 – V campagna 2018 (19/09)*

Come accennato nel corso dei rilievi non sono stati osservati segni di degradazione significativa del suolo nelle zone limitrofe all'area di cantiere imputabili alle lavorazioni previste, ad eccezione di lievi segni di erosione su una scarpata immediatamente a monte del cantiere, già individuati all'inizio dell'anno.
