NODO STRADALE E AUTOSTRADALE DI GENOVA

Adeguamento del sistema
A7 - A10 - A12

PROGETTO ESECUTIVO

IDROLOGIA SOTTERRANEA

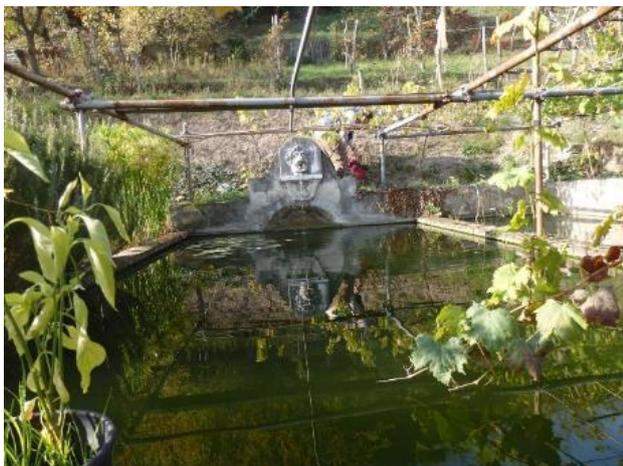
In un'area in cui sono presenti terrazzi ancora coltivati ad orto è presente una fontana (Figura 1) con getto fluente continuo. L'alimentazione della fontana è sorgiva ma proviene dall'incisione del rio Ronco in aree distanti dalla zona di interesse e dalle zone interessate dalle lavorazioni per gli imbocchi. La fontana provvede al fabbisogno irriguo di un orto; una parte delle acque non utilizzate vengono scaricate nel rio, mentre un'altra aliquota raggiunge un'abitazione in via Pozzoni 1. Sulla sponda destra del rio Ronco è stata osservata la presenza di una vecchia captazione (Figura 2) risultata però in secca, verosimilmente da tempo, quindi non necessariamente a seguito del periodo particolarmente siccitoso. Nella Tabella 1 viene ripilogoato l'elenco delle sorgenti ed i corsi d'acqua che caratterizzano l'area ed i parametri che è stato possibile rilevare.

Figura 1 – Fontana alimentata da sorgente distante dall'area di imbocco

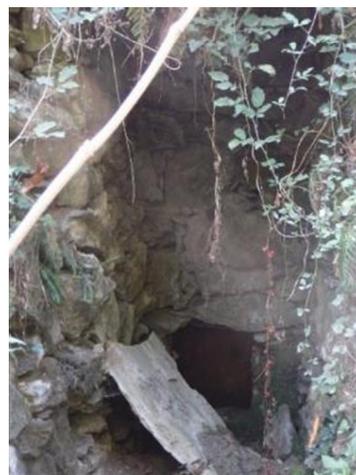
Figura 2 – Vecchia captazione attualmente asciutta.

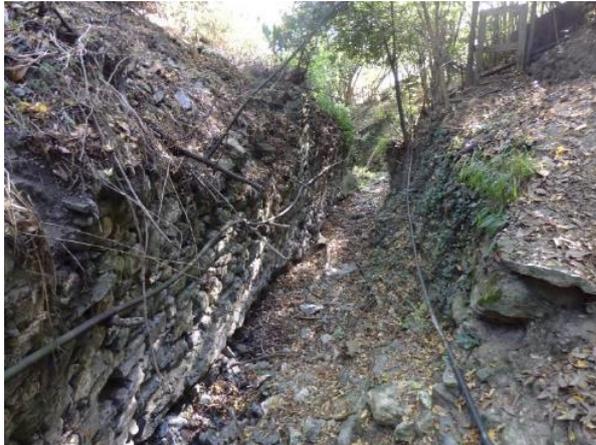
Il rio Ronco (Figura 3 e Figura 4) è risultato completamente asciutto ed alimentato solamente da un tubo di scarico (concessione demaniale nr. 07573) proveniente da una tintoria industriale (Figura 5). In corrispondenza di alcuni tratti del rio affiora il substrato, mentre in altri meno pendenti prevale il sovralluvionamento caratterizzato da materiale molto grossolano (ghiaia e blocchi); le sponde sono rivestite principalmente da muri in pietrame. Il rio viene attraversato dalla linea ferroviaria Genova – Torino; l'opera idraulica di attraversamento della ferrovia risulta parzialmente intasata da materiale sovralluvionato (Figura 6) e potrebbe costituire una criticità in caso di eventi eccezionali, soprattutto in relazione al rischio intasamento per apporto di materiale solido flottante.

Figura 3 – Panoramica dell'alveo del rio Ronco da monte verso valle; la sponda sinistra è rivestita con un muro in pietrame parzialmente in dissesto per la spinta del versante e per lo scalzamento al piede da parte dei flussi del rio.

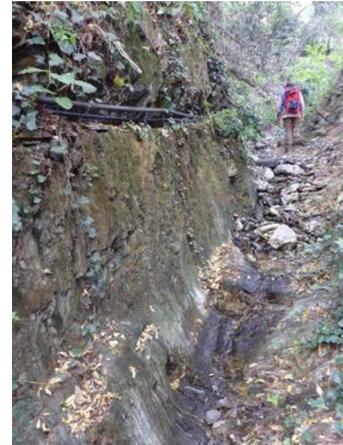
Figura 4 –Alveo in cui affiora il substrato.

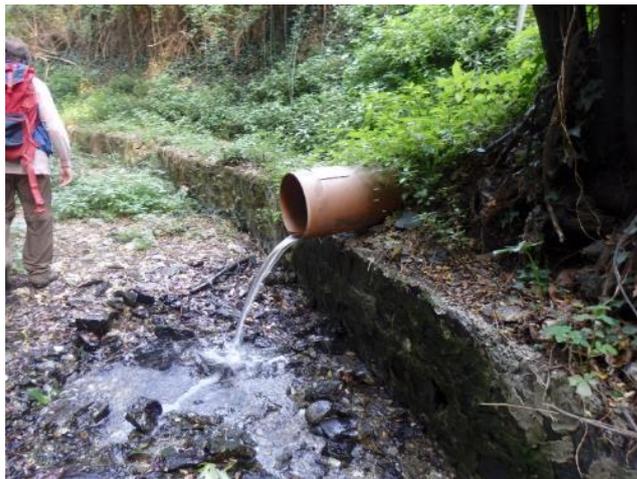
Figura 5- scarico dalla lavanderia industriale.

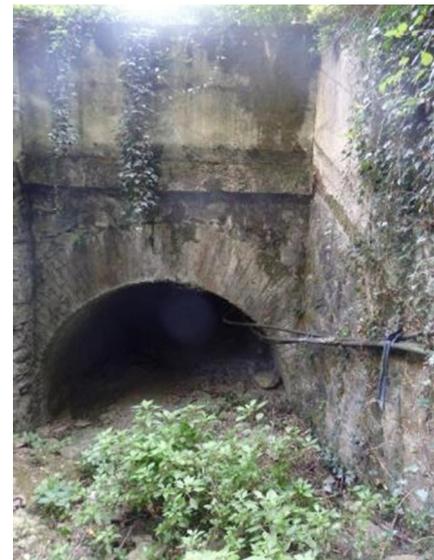
Analoga potenziale criticità è stata osservata più a valle dove il rio raggiunge il fondovalle del Polcevera ed interesserà l'area di cantiere; qui la sezione si restringe notevolmente per la presenza di un tombamento in corrispondenza di un piazzale. Il corso d'acqua che delimita l'area di indagine più a Sud ha minore ampiezza ed è risultato anch'esso completamente asciutto.

Figura 6 – opera di attraversamento ferroviario parzialmente ingombra del trasporto solido del rio.

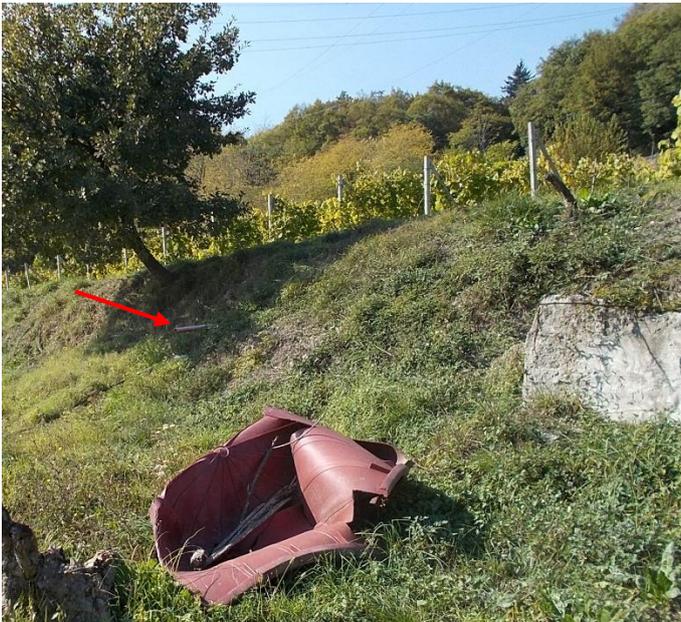
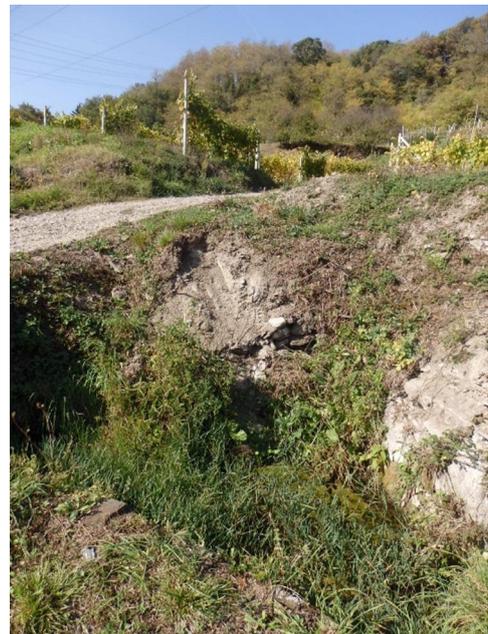
La sorgente S606 è quella di maggiore interesse per il presente lavoro, in quanto è costituita da una serie di modeste emergenze poste subito a monte della carreggiata Ovest della A7, nei pressi di un'ampia serra, alla cui irrigazione è apparentemente destinata. In particolare l'emergenza si ha nel punto di giunzione tra il versante con il terrazzo antico e/o l'area di accumulo del corpo frana principale. In tale settore si trovano un paio di bottini di presa e una vasca di accumulo, abbandonate e in rovina, mentre permane un tubo di drenaggio, forse collegato ad un bottino di presa sepolto, tuttora utilizzato (cfr. Figura 1 e Figura 10). La portata è stata misurata su quest'ultimo ed è risultata molto bassa. E' possibile che in realtà i deflussi complessivi siano maggiori, ma sicuramente di entità al massimo equivalente. Un tempo probabilmente tale sorgente alimentava anche l'insediamento rurale posto subito più a valle, oltre la carreggiata Ovest della A7, ora da tempo abbandonato. Il fatto che le acque di tale sorgente presentino conducibilità molto elevata attestano che si tratta di acque circolanti nel substrato roccioso all'interno di circuiti piuttosto profondi, forse connessi con la presenza nelle vicinanze del contatto tettonico tra Argilliti di Montanesi e Formazione di Ronco. La sua emergenza è probabilmente legata ad un effetto tampone esercitato dall'accumulo di frana e/o dei depositi alluvionali terrazzati sul substrato roccioso. E' possibile che la realizzazione della carreggiata delle A7, qui in trincea, abbia influito sui deflussi, tuttavia non vi è circolazione idrica perenne sui barbacani del muro di sostegno autostradale

Figura 9 – due diverse viste della sorgente S606: nella foto a sinistra il tubo tuttora utilizzato per captare le acque (cfr. freccia) e a destra i resti di un vecchio bottino; nella foto a destra un'altra vasca di accumulo/presa della sorgente.

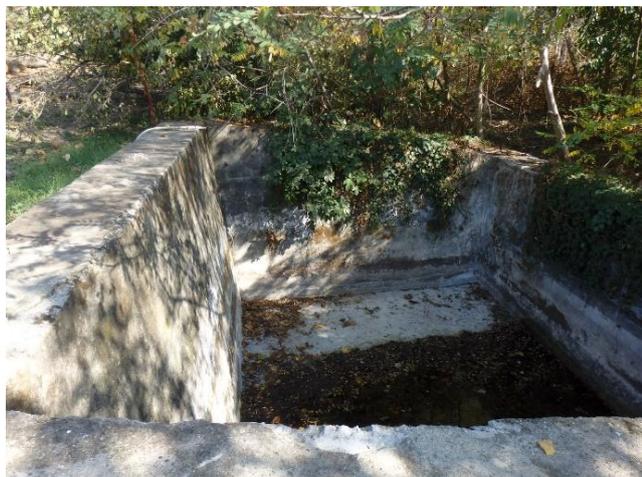
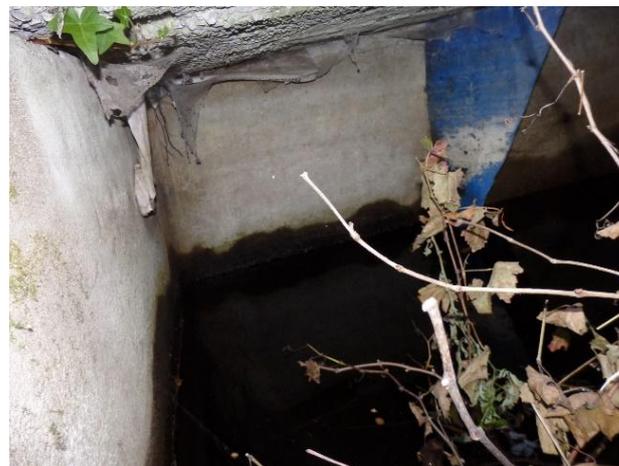
La sorgente S607 è posta decisamente più a monte, poco al di sotto della via Inferiore Porcile. Qui è stata trovata una vasca chiusa parzialmente piena di acqua ma senza apporti evidenti (cfr. Figura 10).

Figura 10 – Nella foto a sinistra la vasca di accumulo in disuso, posta subito a monte della carreggiata Ovest della A7, verosimilmente alimentata dalla sorgente S606 e forse anche dalla S607. Nella foto a destra la vasca di accumulo della “sorgente” S607.

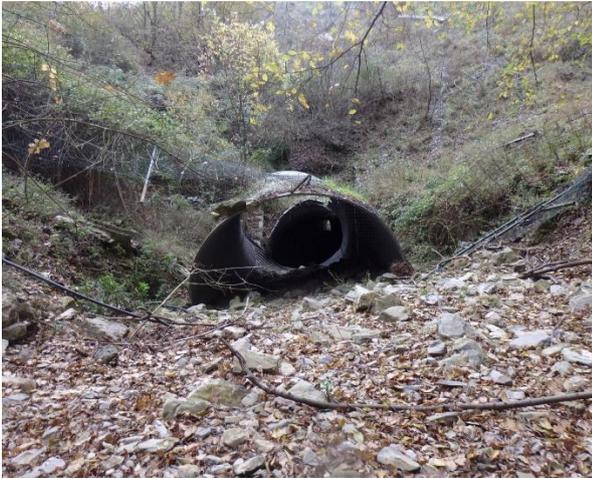
Il rio attraversa il terrapieno con una tubazione tipo Armco che attualmente è in evidente dissesto (Figura 14 e Figura 15) per lo scalzamento del tratto iniziale del tubo che ha determinato un evidente disassamento rispetto al restante tratto dell'opera di attraversamento. Il corso d'acqua è infatti caratterizzato da forte energia e da facile erodibilità del substrato come risulta evidente dagli estesi tratti sovralluvionati osservabili lungo l'alveo, derivanti anche da importanti fenomeni di trasporto solido.

Figura 14 – Imbocco in dissesto lato monte dell'opera di attraversamento della rampa di accesso alla A12.

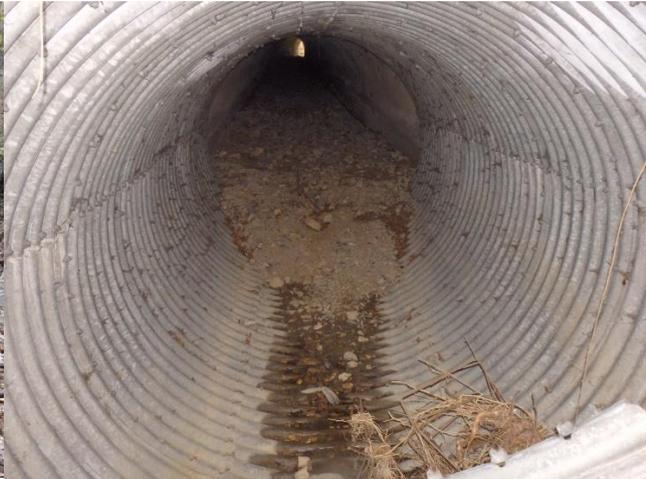
Figura 15 – Parziale intasamento interno della tubazione ARMCO per elevato trasporto solido.

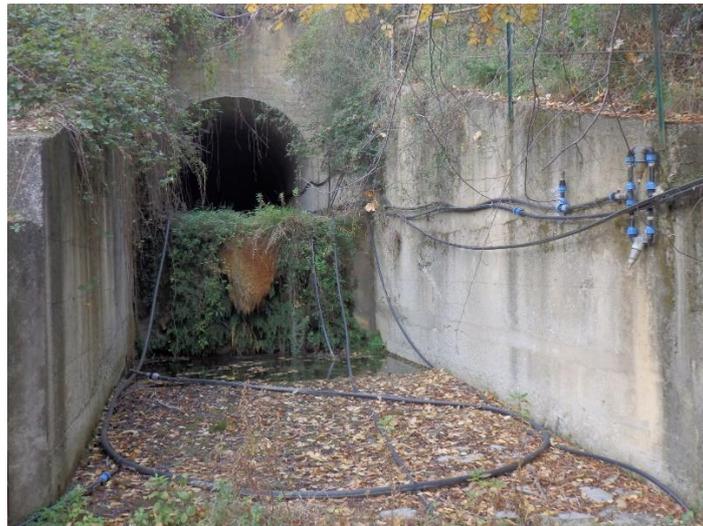
Al momento dei rilievi il rio Briscata risultava completamente asciutto fino all'attraversamento della rampa autostradale; solo immediatamente a valle dell'opera in rilevato si è osservata la presenza di apporti di falda al rio in quantità molto ridotte (deflussi inferiore a 0.1 l/s) ma in grado di riempire alcuni salti di fondo da cui si dipartono delle tubazioni di derivazione per scopo irriguo (Figura 16). Nell'ambito delle misurazioni a supporto dello studio idrogeologico è stata prevista la misurazione dei deflussi del rio Briscata, tuttavia, sia il 18/12/2017 che il 18/01/2018 il corso d'acqua è risultato sempre completamente asciutto se si eccettua il minimo affioramento a valle dell'attraversamento.

Figura 16 - Sbocco lato valle dell'opera di attraversamento della rampa di accesso all'autostrada esistente. Dal fondo alveo affiora una venuta idrica che riempie i salti del tratto di alveo rivestito. Tali acque vengono sfruttate da diverse opere di presa (PS009) piuttosto precarie costituite da succhiaruole e tubi in PVC.

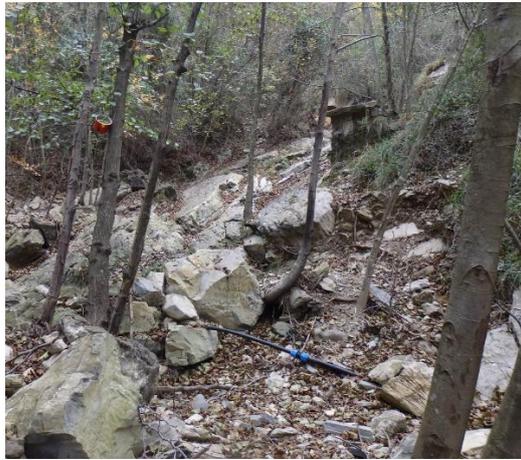
Figura 17 – Sorgente S639, in sinistra all'incisione caratterizzato da abbondante trasporto solido. Si osserva in primo piano la tubazione in PEAD che raccoglie i deflussi sul fondo alveo.

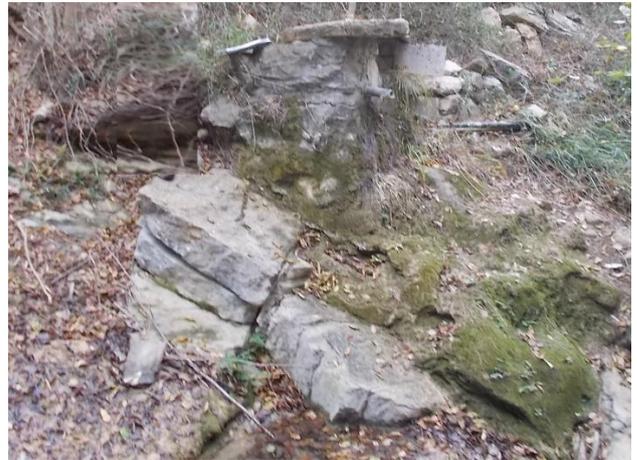
Le sorgenti individuate sono situate alla base dei versanti in corrispondenza dell'incisione valliva. La sorgente più alta (S639) viene captata da un bottino di presa in pietrame (Figura 17 e Figura 18) che è risultato asciutto; è probabile che non riesca ad intercettare più il flusso di base della falda che sembra essersi disperso alla base dello stesso bottino ed anche in corrispondenza dell'adiacente alveo del rio; qui è stata misurata la portata complessiva degli apporti idrici di falda (1.8 l/min), prima di venire raccolta da una presa superficiale oppure di disperdersi entro i depositi grossolani sovralluvionati che caratterizzano ampi settori del fondovalle. Più a monte l'alveo del rio è caratterizzato da tratti in roccia ed è risultato completamente asciutto ad evidenziare l'assenza

Figura 18 – Sorgente S639, bottino di presa e infiltrazioni alla base dello stesso.

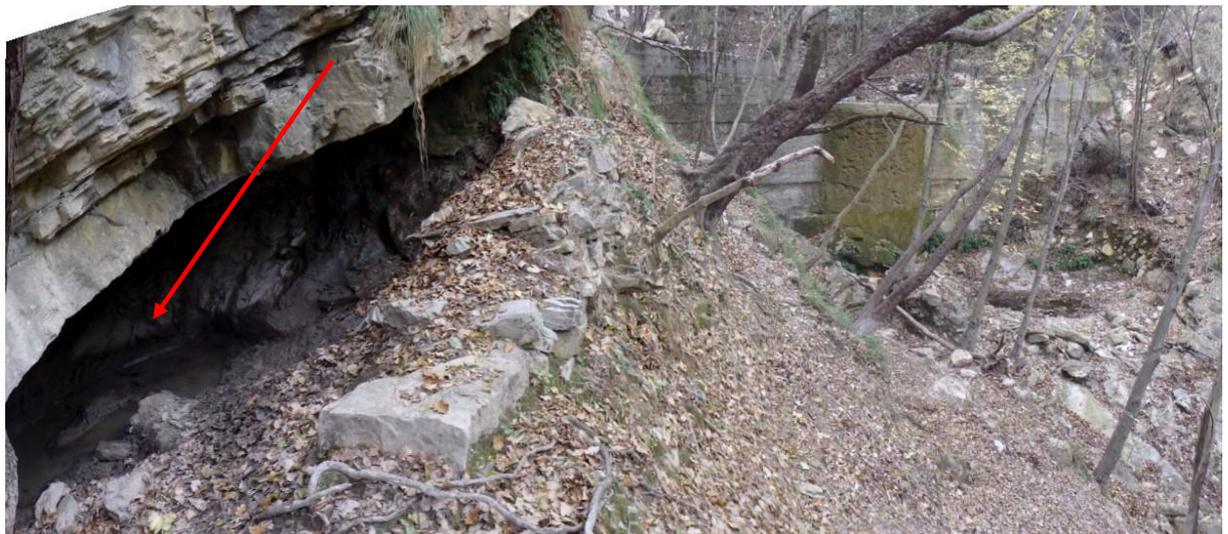
Leggermente più a valle, sulla sponda destra, qualche metro più in alto rispetto al fondovalle del rio è stata osservata una sorgente, denominata S640, priva di un'opera di captazione vera e propria in quanto emerge alla base di una parete rocciosa (Figura 19). Tale sorgente è caratterizzata da gocciolamento raccolto in una vasca delimitata da pietrame e viene utilizzata come abbeveratoio dagli animali al pascolo.

Figura 19 – Sorgente S640; la freccia indica il punto di risorgiva.

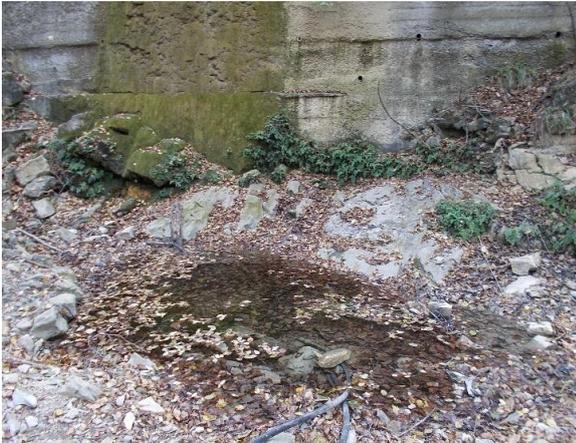
Figura 20 – Opera di presa PS007 a valle di briglia in cemento armato; l'accumulo idrico viene captato da due tubazioni in PEAD.

La linea più alta partirà in corrispondenza di un pozzetto ubicato circa a quota 136 m s.l.m. in corrispondenza della attuale presa superficiale PS007. La soluzione ipotizzata viene illustrata nella tavola in allegato 1 ed avrà la funzione di raccogliere i contributi idrici della sorgente S639 che confluiscono nell'alveo del rio, altrimenti asciutto nei periodi di magra. La linea di adduzione seguirà la sponda sinistra fino ad attraversare, ad una quota di circa 130 m s.l.m. il rilevato della rampa autostradale in progetto all'imbocco della galleria Campursone Sud. La tubazione dovrà quindi attraversare la viabilità di servizio VS009 e la rampa esistente dell'uscita Genova Est circa alla quota di 128 m s.l.m. e poter così raggiungere anche il gruppo di case più distante in sinistra Briscata (tavola in allegato 1) altrimenti non approvvigionabile dalla linea di approvvigionamento più bassa coincidente con la presa PS009.

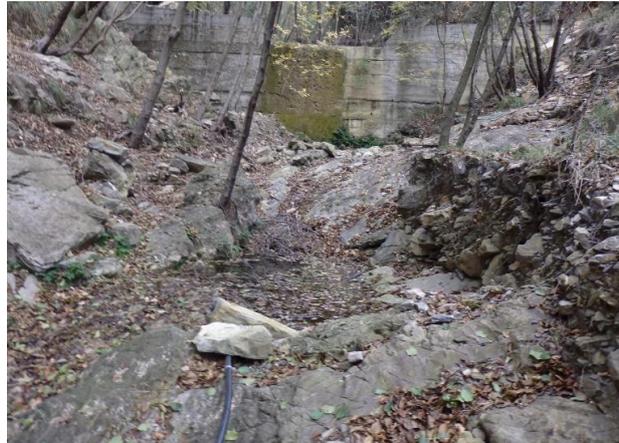
Figura 21 – Opera di presa PS008 con rudimentale accumulo e tubazione di derivazione in PEAD.

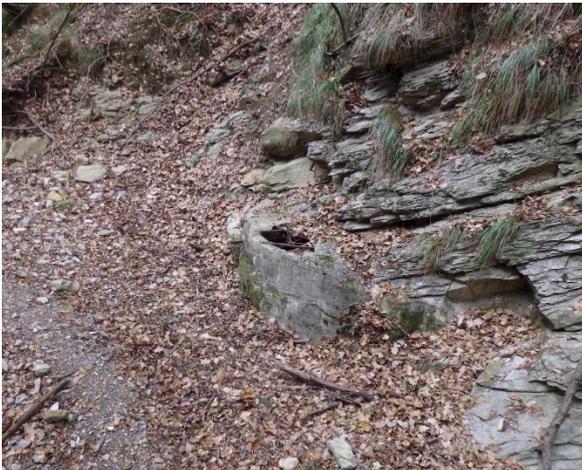
Poco a monte dell'imbocco dell'opera di attraversamento del rilevato autostradale in sponda destra è presente un'ulteriore sorgente (S641 - Figura 22) risultata completamente asciutta e priva di qualsiasi allacciamento idrico che possa far pensare ad un suo utilizzo.

Figura 22 – Sorgente S641; bottino di presa in sponda destra.

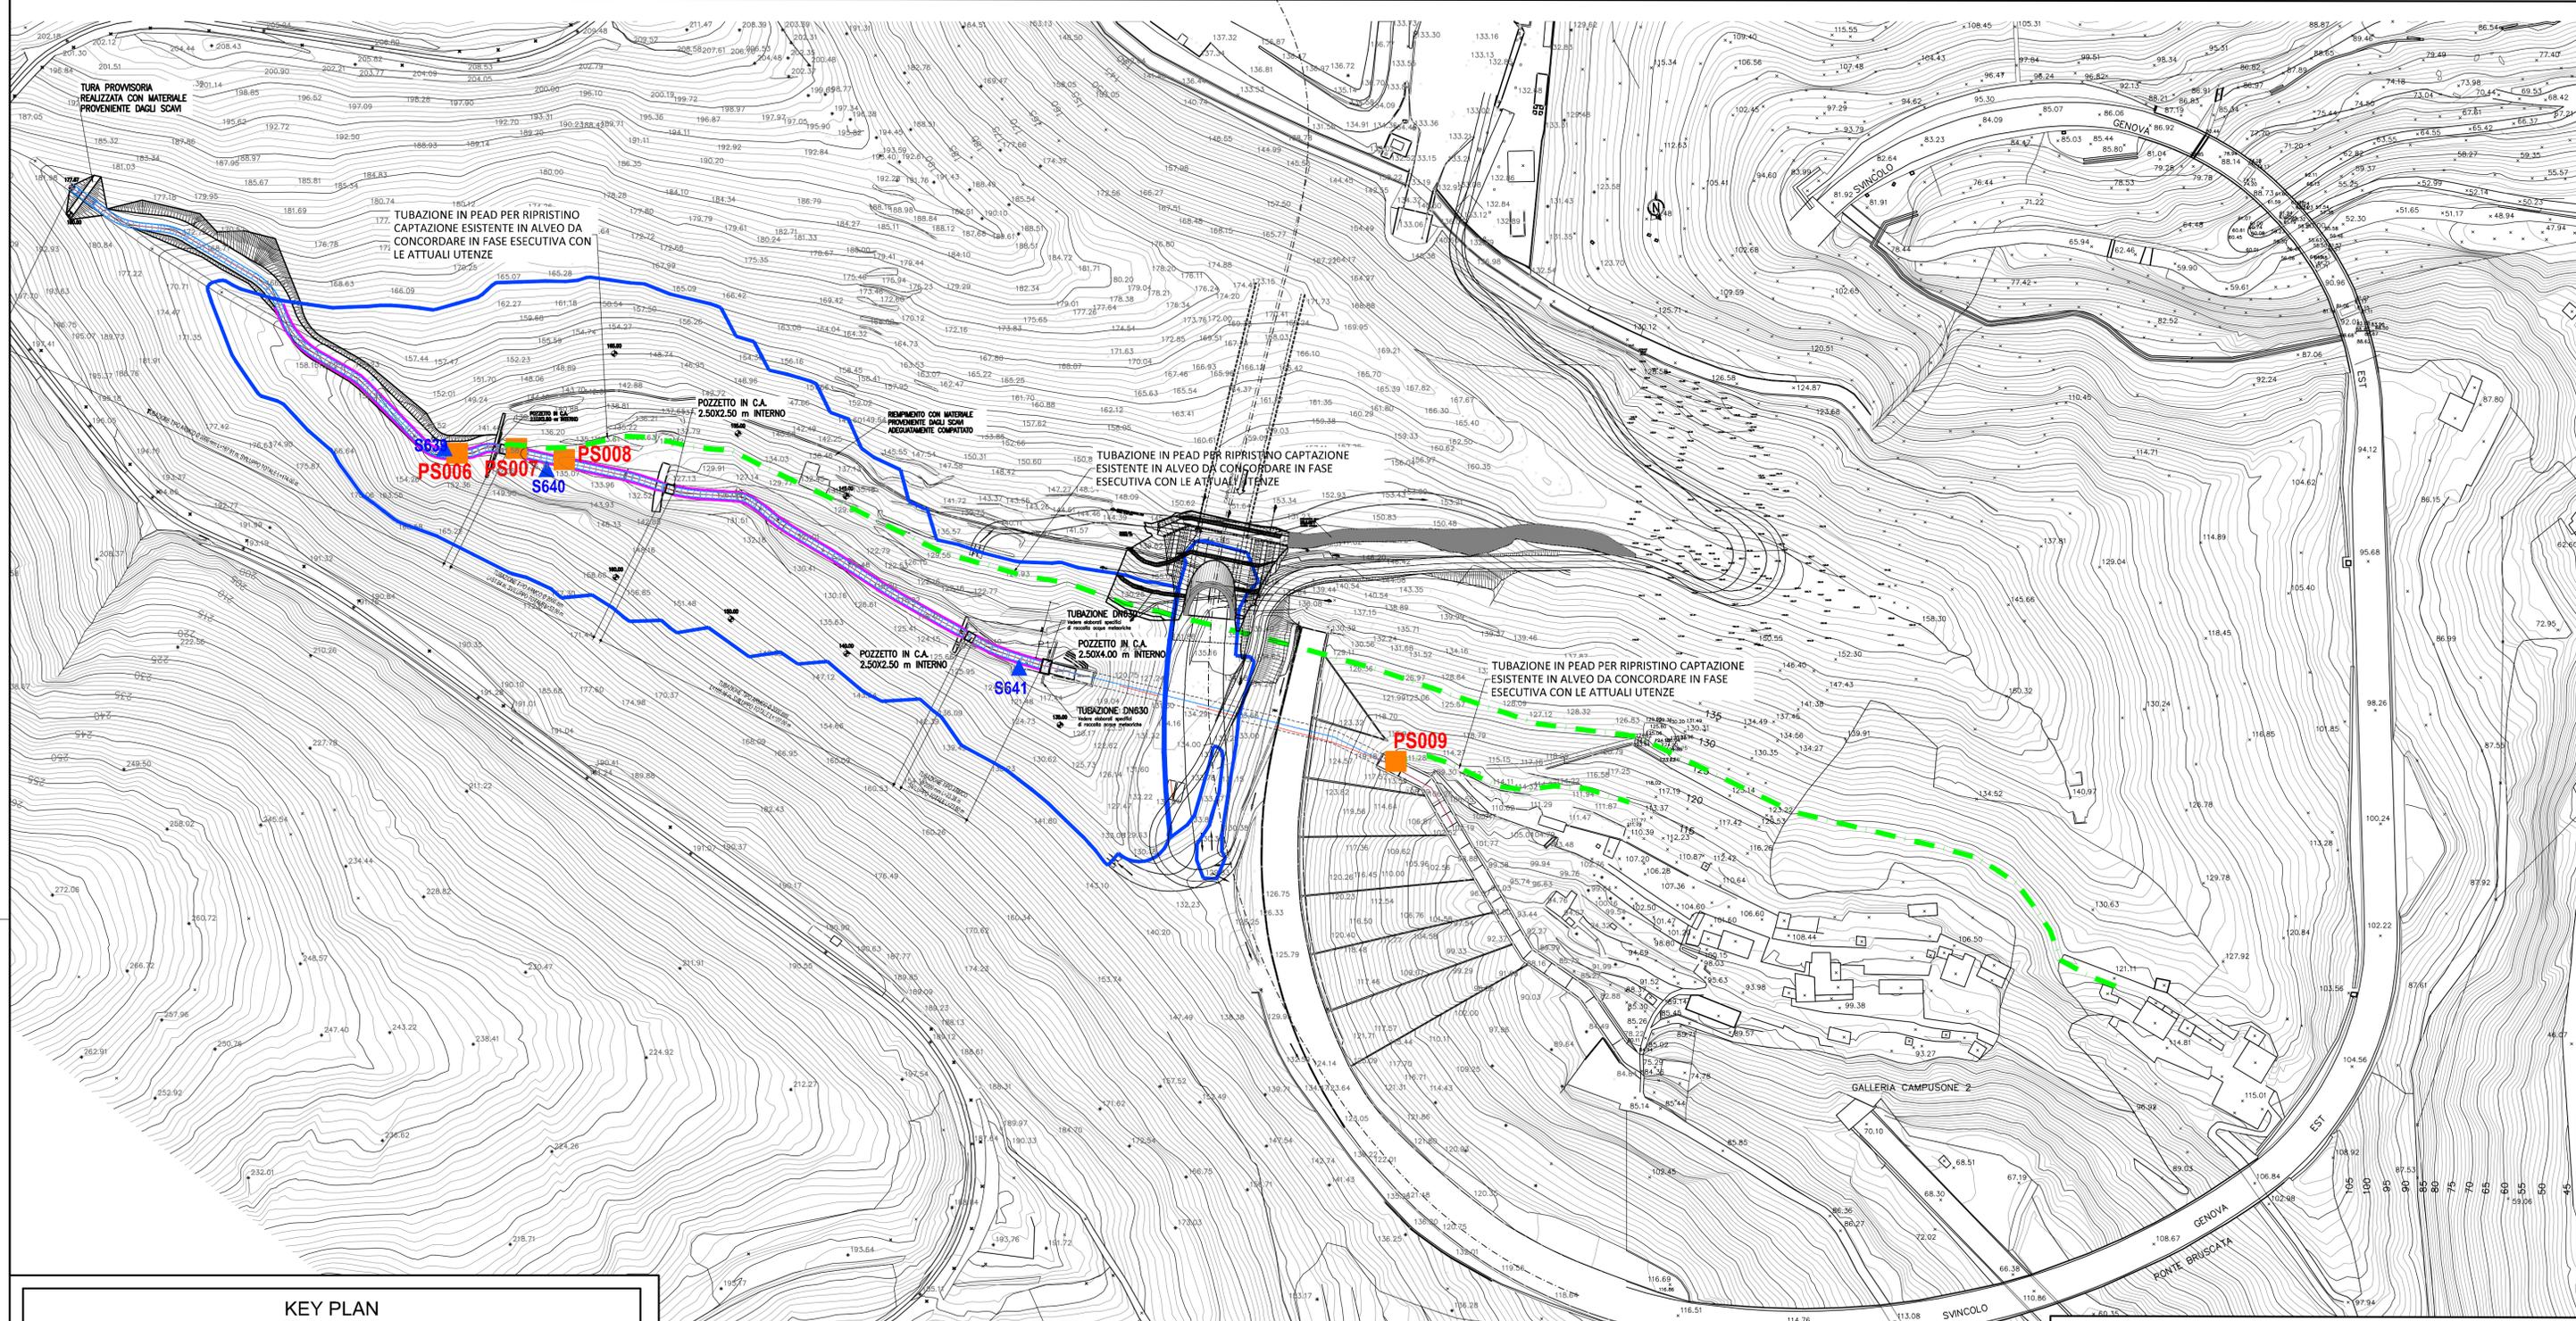
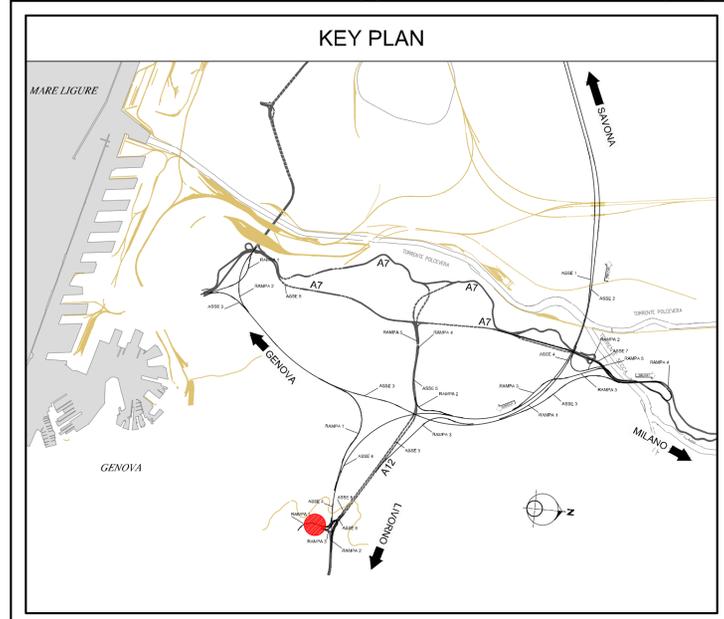
ALLEGATO 1 - Ipotesi di ripristino captazioni in alveo rio Briscata

Il fondovalle del rio Briscata viene interessato da riempimento per un tratto di circa 350 m a monte dell'esistente rilevato della rampa di svincolo Genova Est. In tale tratto, come osservato nel paragrafo precedente, sono state osservate rudimentali opere di presa delle acque del rio ed alcune risorgive completamente asciutte (S640 – S641) oppure non più funzionanti, come la S639, i cui flussi finiscono per alimentare il subalveo del rio.

Le opere osservate non rientrano nel censimento delle Concessioni Idriche della Regione Liguria. Al fine tuttavia di salvaguardare la possibilità dei prelievi idrici attualmente esistenti in alveo e degli apporti di falda che vi convergono, verrà prevista la posa di due tubazioni in PEAD situate a quote differenti per ripristinare l'attuale sistema esistente.

Tale linea preleverà in fase di sistemazione definitiva degli interventi in corrispondenza della soglia a valle del rilevato esistente della Campursone provvedendo all'approvvigionamento delle diverse derivazioni attualmente esistenti a quote più basse.
