# PONTE SULLO STRETTO DI MESSINA

## PROGETTO DEFINITIVO

Unità Funzionale	COLLEGAMENTI SICILIA	SB0089_F0
Tipo di sistema	STUDI DI BASE	
Raggruppamento di opere/attività	CARATTERIZZAZIONE GEOLOGICA	
Opera - tratto d'opera - parte d'opera	GENERALE	
Titolo del documento	CARTA DEI DISSESTI - RELAZIONE GENERALE

<b>Ponte sullo Stretto di Messina</b> <b>PROGETTO DEFINITIVO</b>		
<b>CARTA DEI DISSESTI – RELAZIONE GENERALE</b>		<i>Codice documento</i> SB0089_F0.doc	<i>Rev</i> F0	<i>Data</i> 20/06/2011

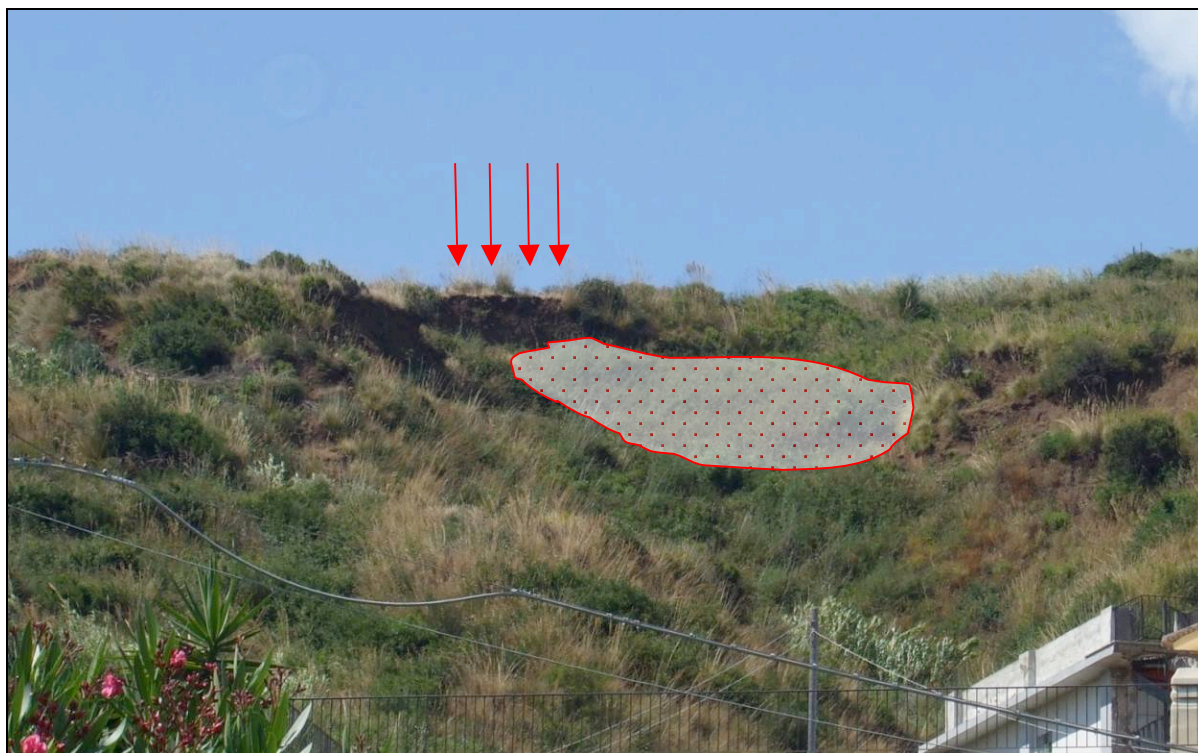
Forme di questo tipo sono diffuse ampiamente su tutto il territorio analizzato; le più vistose e che meglio rendono la dinamica di come a partire da tali scarpate si possano generare, indirettamente, flussi detritici sono concentrate lungo tutta la scarpata parallela alla costa tirrenica a partire da Capo Peloro.

Fig. 2. Scarpata di degradazione; le frecce indicano la porzione più attiva dove si può osservare il distacco del materiale, la campitura evidenzia la relativa coltre colluviale.

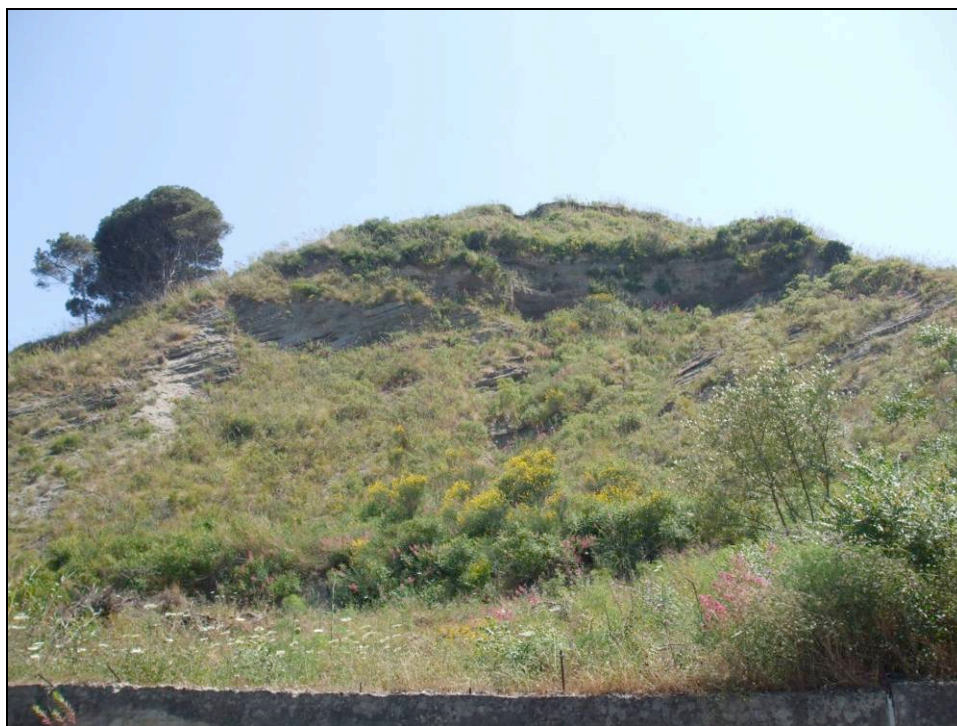
Nell'area rilevata sono presenti numerose scarpate di frana che interrompono la continuità dei versanti scavati dal reticolo idrografico e/o dall'erosione marina (fig. 3). Sebbene molto simili per forma e dimensione alle scarpate di degradazione, nella cartografia sono state distinte le scarpate di frana in base essenzialmente a due criteri: in primo luogo, ovviamente, quando è presente un accumulo detritico riferibile ad uno o più eventi gravitativi di massa a valle della scarpata; in secondo luogo, quando è possibile osservare/ipotizzare una prevalente evoluzione per distacchi gravitativi rispetto all'azione erosiva e di trasporto delle acque dilavanti, anche in assenza di un accumulo chiaramente riconoscibile.

Fig. 3. Scarpata di frana per scorrimento roto-traslativo nelle Sabbie e Ghiaie di Messina.

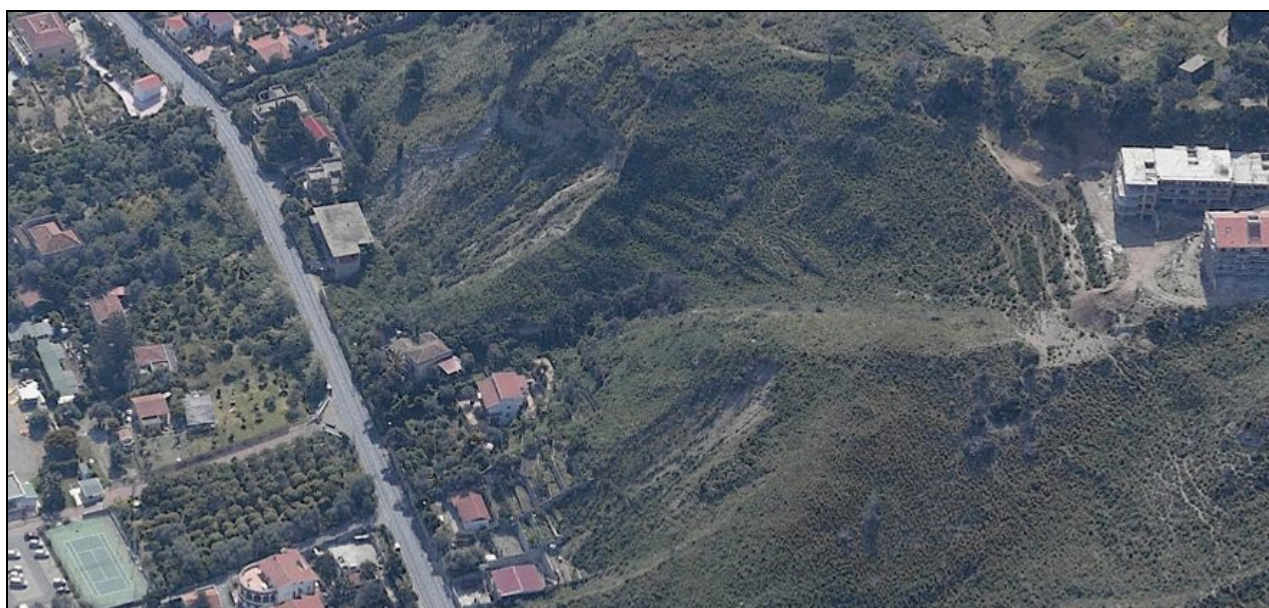
Fig. 4. In questa figura è possibile osservare una configurazione geomorfologica tipica dell'area rilevata, ed in particolare della zona costiera tirrenica. Sono evidenti due frane per scorrimento, divise da una zona di impluvio con scarpata di degradazione nella zona di testata, riempimento colluviale e cono di origine mista al raccordo con la piana costiera.

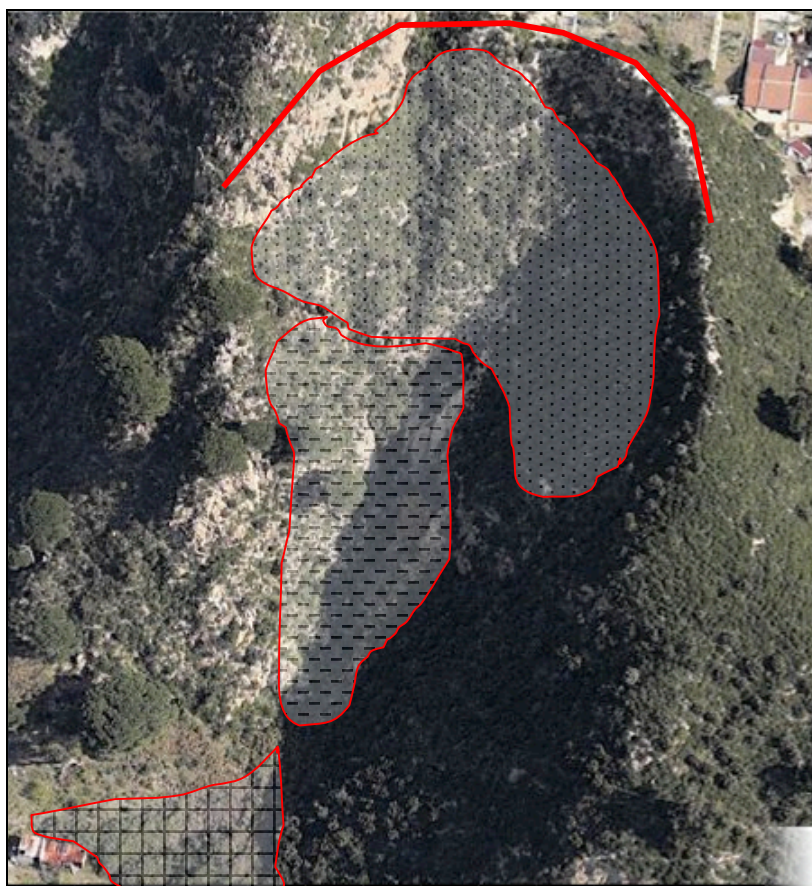
Si tratta del risultato depositi la cui messa in posto deriva dalla successione nello spazio e/o nel tempo di processi gravitativi di diverso tipo (fig. 5). I casi più frequenti nell'area sono quelli relativi ai riempimenti detritici che si distinguono all'interno di alcune incisioni e che possono essere messi in relazione ad un'attività polifasica in cui si individua nella parte alta dell'incisione una mobilitazione del materiale secondo cinematismi di tipo *soil slip* o *soil slump*; il detrito così prodotto viene successivamente coinvolto in fenomeni di colamento lento, con eventuale coinvolgimento occasionale in colate rapide di tipo *debris flow*.

Fig. 5. Nella figura sono evidenziate le caratteristiche tipiche delle frane complesse dove convergono i diversi processi che, singolarmente od in combinazione tra loro, determinano la morfoevoluzione di ampi settori dei versanti presenti nell'area di rilevamento. Nella figura sono state evidenziate: la corona di frana (linea rossa) da cui si distacca il materiale per fenomeni di scorrimento, il detrito prodotto dallo scorrimento stesso (campitura puntinata), la parte di detrito

rimobilizzato per processi di colamento lento (campitura tratteggiata), il detrito ulteriormente mobilizzato tramite processi colluviali e/o di flusso detritico tipo *debris flow* (campitura a graticcio).

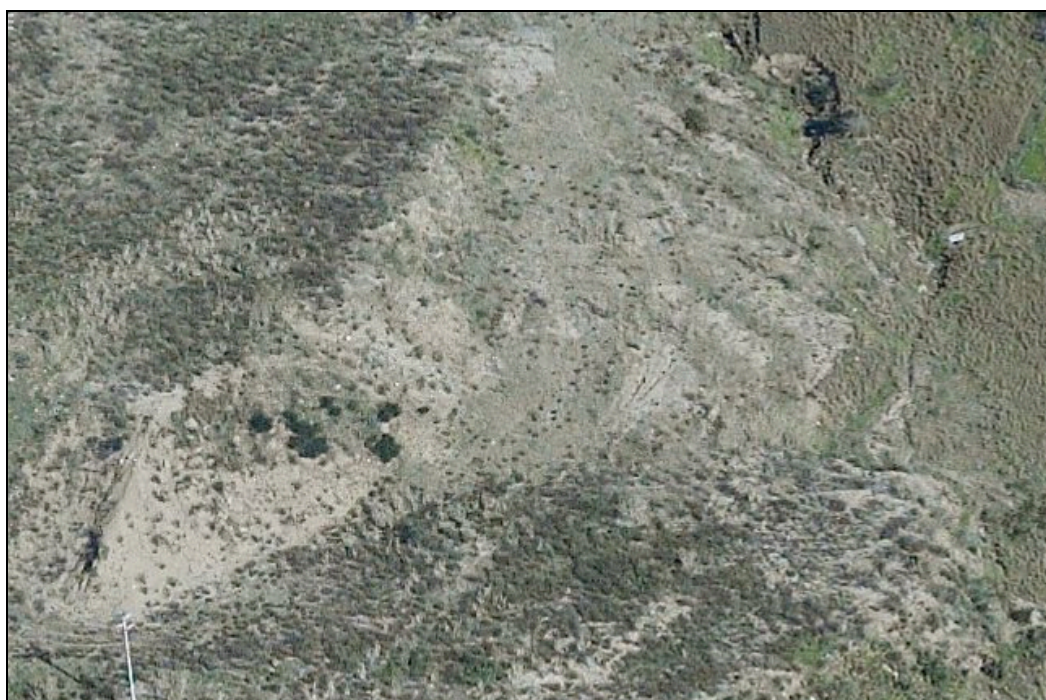
E' stata sporadicamente rilevata la presenza di corpi di frana riferibili alla mobilizzazione di coltri detritiche secondo meccanismi tipo colata lenta (fig. 6). Si tratta tuttavia di fenomeni superficiali che pertanto non coinvolgono masse ingenti.

Fig. 6. Frana per colamento nella zona di Faro superiore.

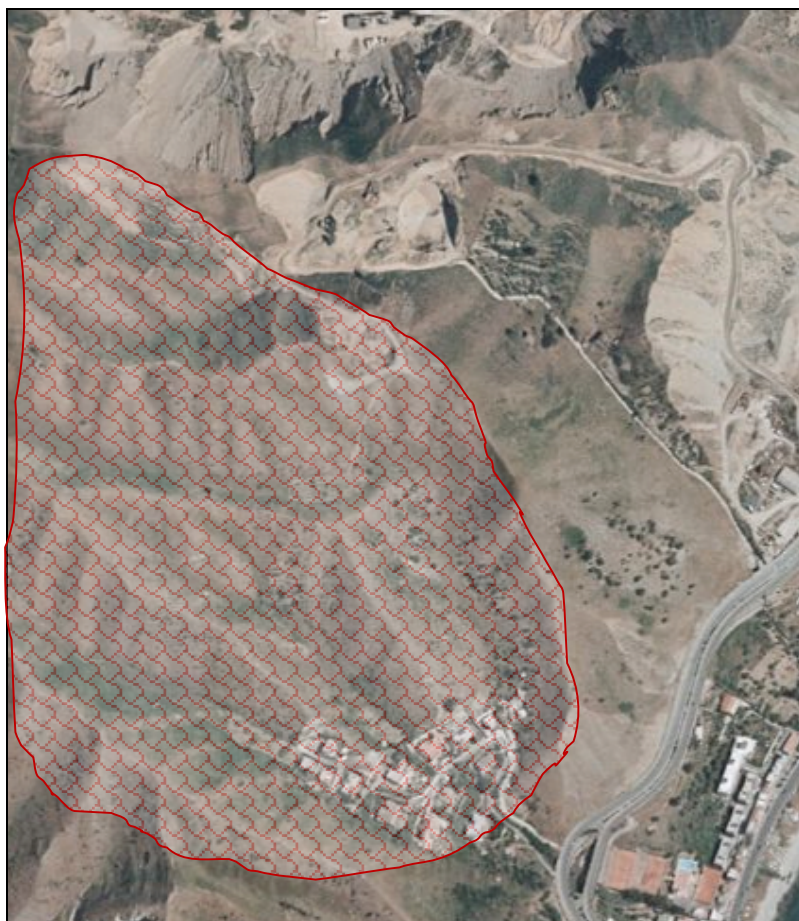
Con apposita campitura sono state segnalate le aree entro le quali è possibile osservare gli effetti morfologici di processi erosivi areali e/o di deformazioni superficiali che avvengono a spese della coltre eluvio-colluviale sviluppata sulle litologie affioranti (fig. 7). Fenomeni di questo tipo sono estremamente diffusi nell'area rilevata, soprattutto nella zona compresa tra la fiumara Guardia ed il torrente Pace.

Fig. 7. Con la campitura è evidenziata una zona soggetta a diffusi processi erosivi di tipo *rill* e *gully erosion*.

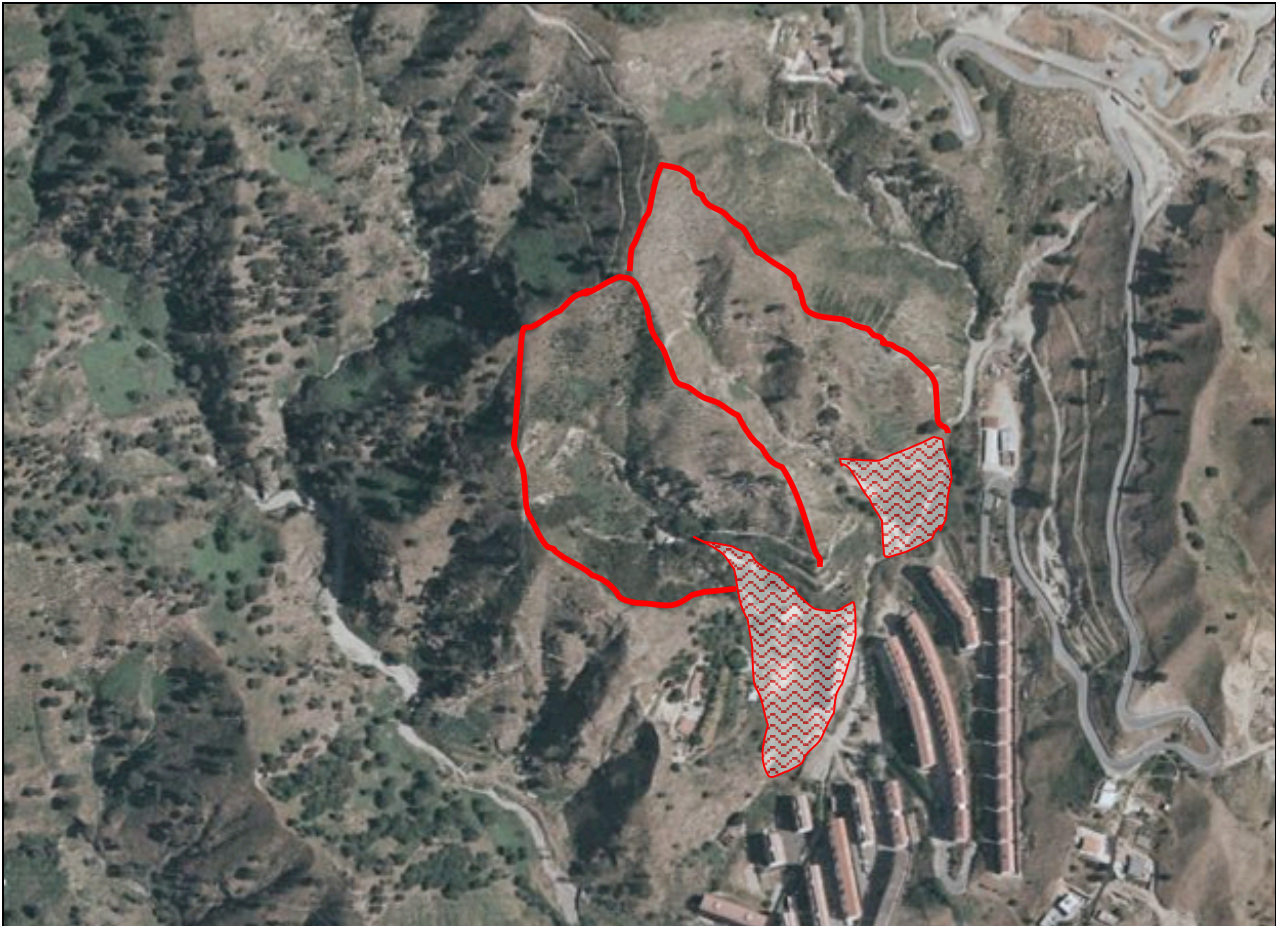
Forme di questo tipo sono molto frequenti nell'area e si trovano nel punto di confluenza tra bacini minori ed aste principali. E' da rilevare la presenza di cono di dimensioni molto estese anche a valle di bacini relativamente piccoli, come conseguenza dell'elevato trasporto solido, secondo meccanismi tipo *debris flood*, reso possibile dalla produzione detritica che, per frana e degradazione, avviene alla testata e lungo i versanti di tali bacini (fig. 8).

Fig. 8. Nella figura sono evidenziati due piccoli bacini, con i relativi coni alluvionali alla confluenza con la valle principale. E' possibile notare (strisce e macchie bianche) la diffusa presenza di erosione e dissesti che giustificano la presenza di cono relativamente grandi se rapportati alle aree di alimentazione.

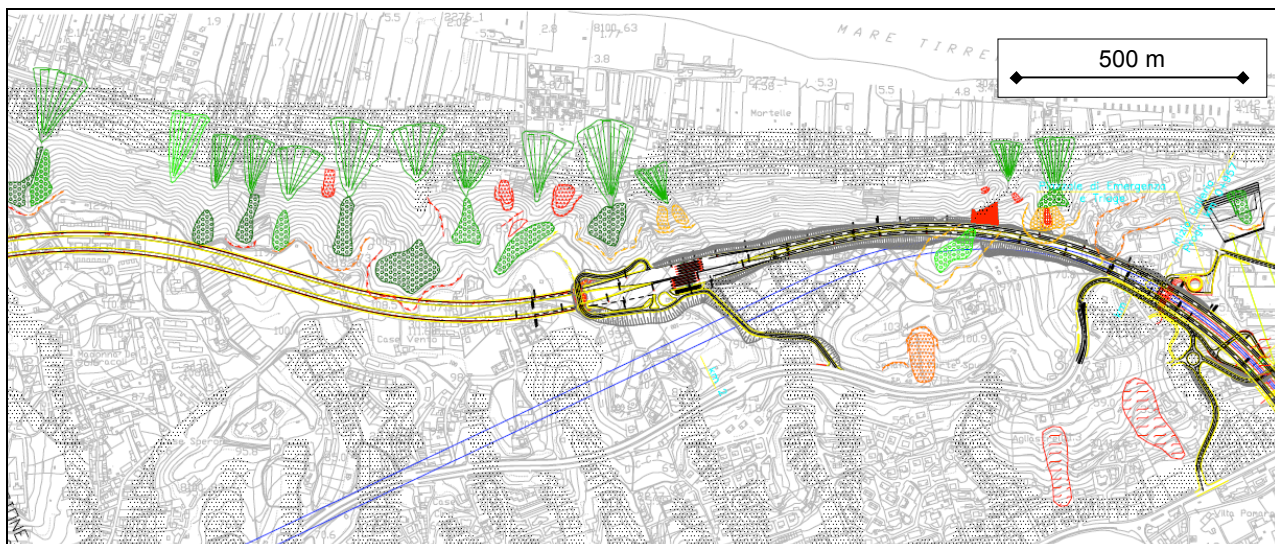
- Nel settore settentrionale il punto più critico è rappresentato dalla scarpata che decorre parallelamente alla cosata tirrenica a partire da Capo Peloro, dove sono chiaramente riconoscibili evidenze di numerosi dissesti che interessano la parte alta del versante, in arretramento, ed alimentano i corpi detritici che si sviluppano al raccordo con la sottostante piana costiera (fig. 9). Si tratta per lo più di fenomeni superficiali, che tuttavia denotano un quadro di instabilità generalizzata per i quali potrebbero rendersi necessarie opere di stabilizzazione e/o antierosive.

Fig. 9. Stralcio della carta delle frane nel settore tirrenico ad ovest di Capo Peloro.

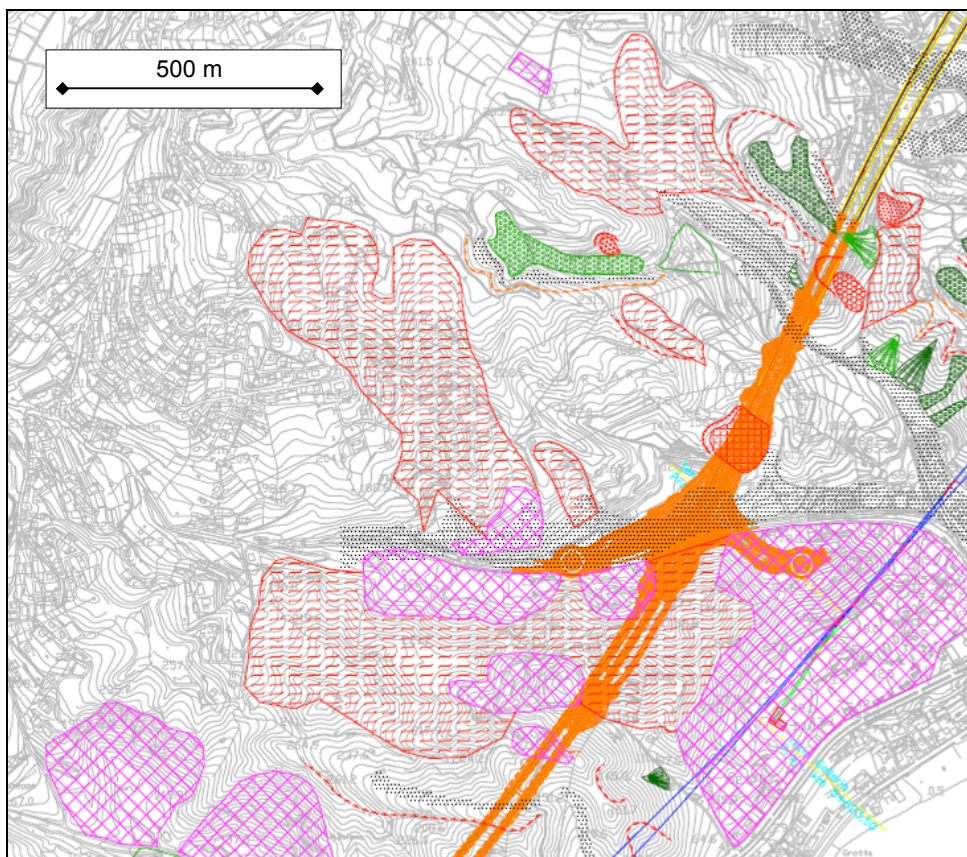
- Un'altra zona caratterizzata dalla presenza di numerosi dissesti per lo più attivi è quella a ridosso della valle della fiumara della Guardia, tra le località Faro superiore e Curcuraci, dove il territorio è soggetto sia a fenomeni di erosione e deformazione superficiale sia a processi di degradazione che comportano l'arretramento dei versanti e la produzione di depositi colluviali e coni di origine mista sia, infine, a fenomeni franosi di tipo scorrimento e scorrimento-colata (frane complesse) (fig. 10). E' inoltre da segnalare la presenza di versanti potenzialmente instabili quali quelli attualmente interessati da attività estrattiva, che raggiungono elevate pendenze proprio come conseguenza dei tagli antropici che vengono realizzati.

Fig. 10. Stralcio della carta delle frane nei pressi della fiumara della Guardia a valle dell'abitato di Curcuraci.

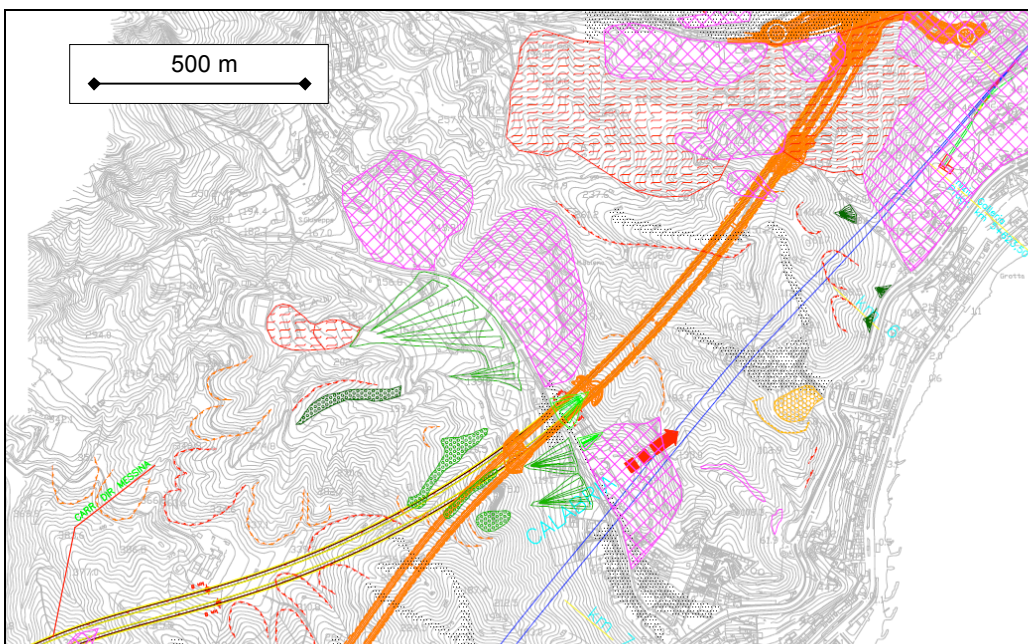
- Nella zona a ridosso del torrente Pace il tracciato di progetto attraversa, in un contesto dove si osservano i consueti processi di degradazione con conseguente arretramento delle scarpate e la produzione di depositi colluviali e/o con di origine mista, zone di cava dove i versanti si presentano molto acclivi per effetto della stessa attività estrattiva (fig. 11).

Fig. 11. Stralcio della carta delle frane nei pressi del torrente Pace.
