**TRATTA A.V./A.C. TERZO VALICO DEI GIOVI
PROGETTO ESECUTIVO**

**Rapporto I semestre 2019
Monitoraggio ambientale
RAPPORTO DI SINTESI**

COMMESSA	LOTTO	FASE	ENTE	TIPO DOC.	OPERA/DISCIPLINA	PROGR.	REV.
I G 5 1	0 0	E	C V	R O	I M 0 0 0 0	0 3 9	A

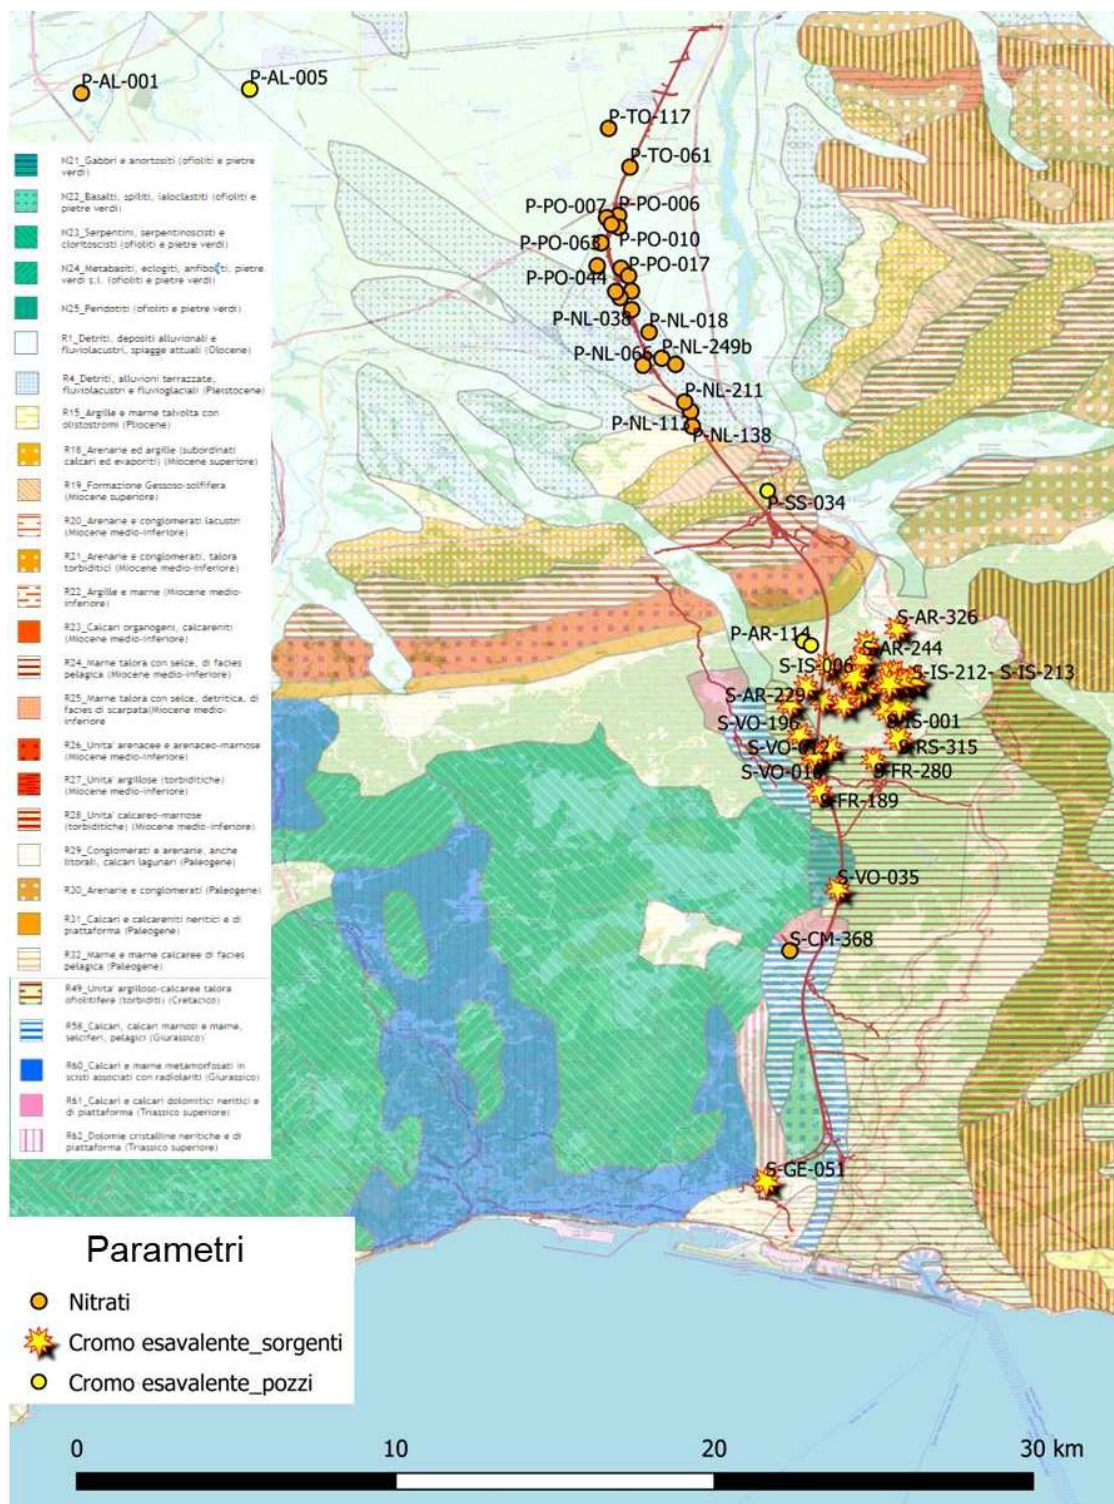
Per quanto riguarda il Cromo esavalente sono emersi superamenti per n.30 punti di monitoraggio e la totalità dei superamenti riscontrati è strettamente legata alle peculiarità geologiche caratterizzanti le aree di monitoraggio. E' molto incisiva infatti la presenza di rocce ofiolitiche, rocce naturalmente arricchite in metalli pesanti, che provocano per lisciviazione un arricchimento in questi elementi delle acque di circolazione sotterranea.

Questo genere di superamenti si ritrova in particolar modo nei territori dei comuni di Fraconalto, Voltaggio, Isola del Cantone e Arquata Scrivia e Serravalle Scrivia, nell'area compresa tra la Val Lemme, a Ovest e la Valle Scrivia, a Est, nel settore caratterizzato prevalentemente dalle litologie appartenenti alla Formazione di Molare (vd. *carta inquadramento superamenti cromo esavalente e nitrati - Figura 4.1*).

Figura 4.1: Carta di inquadramento dei superamenti di Cromo Esavalente e Nitrati (realizzata sulla base della cartografia geologica d'Italia - servizi WMS geoportale cartografico nazionale <http://www.pcn.minambiente.it/> e servizio Open Street Map)
