LINEA BARI-LECCE - RIASSETTO NODO DI BARI

OPERE DI VIABILITA': VARIANTE ALTIMETRICA TANGENZIALE DI BARI
Monitoraggio ambientale

Componente SUOLO e VEGETAZIONE: Relazione Corso d'Opera
Campagna monitoraggio CO2 ottobre 2019

IA1U 02 E 22 RH MA0003 002 A

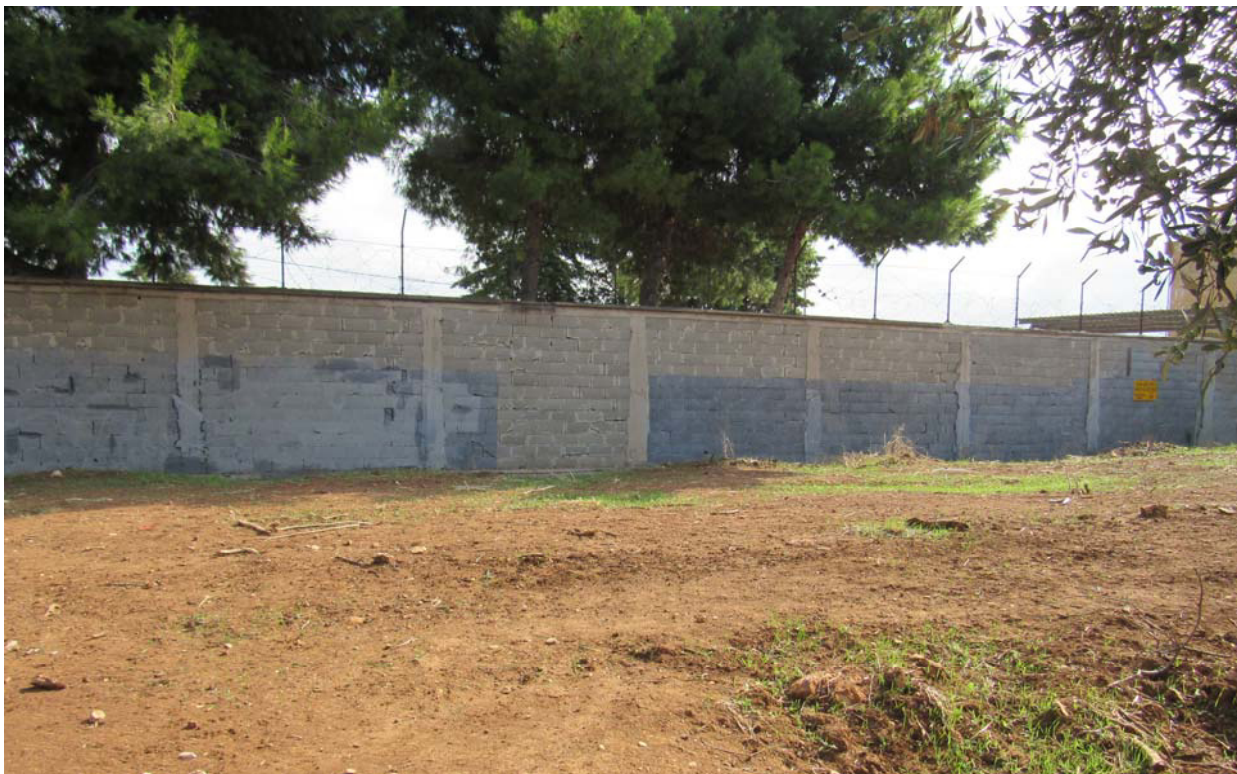
Il deposito A si localizza in corrispondenza del limite dell'area militare e si estende su una superficie di circa 250 mq. I cumuli di terreno che compongono il deposito A presentano una forma irregolare, lo strato superficiale pianeggiante e privo di vegetazione.

Si segnala la presenza di roccia affiorante inferiore all'1%.

Figura 3-3 Aspetto del cumulo A

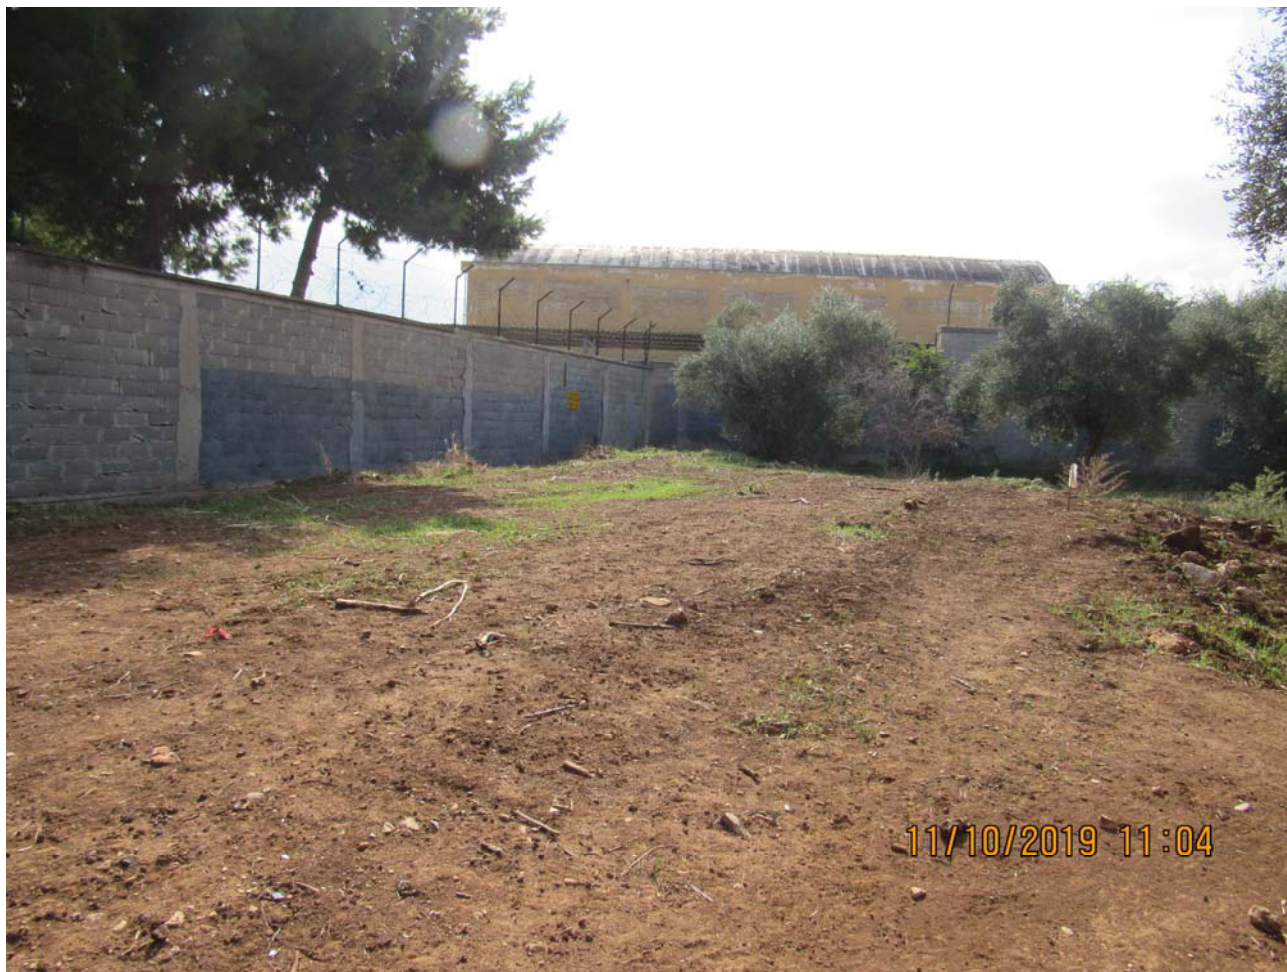
Sito	Area SUO_01	Identificativo cumulo	Cumulo A
Tipo di indagine	Verifica cumulo terreno vegetale		
Descrizione dei cumuli			
Esposizione	Non determinabile; Nella presente campagna di monitoraggio il cumulo di terreno si presenta con una superficie pianeggiante totalmente denudato, privo di vegetazione infestante. Rispetto al precedente rilievo si è rilevata una sottrazione di terra, riutilizzata nell'ambito delle lavorazioni di progetto.		
Pendenza	Variabile (non superiore ai 20°)		
Provenienza del cumulo	Area nuovo rilevato		
Altezza media del cumulo	H media 60 cm		
Presenza rifiuti	<input type="checkbox"/> SI <input checked="" type="checkbox"/> NO		
Presenza commistione di terreno sterile e vegetale	Presenza di terreno vegetale, resti vegetali, modesta presenza di roccia.		
Vegetazione			
Verifica attecchimento idrosemina	Non ci sono evidenze di interventi di idrosemina pregressi, non è presente un manto erboso

continuo tipico di interventi di inerbimento.
Presenza infestanti <input type="checkbox"/> SI <input checked="" type="checkbox"/> NO	Nella presente campagna di rilievo lo strato superficiale è risultato completamente denudato e privo di vegetazione.

Figura 3-4 Veduta del cumulo A

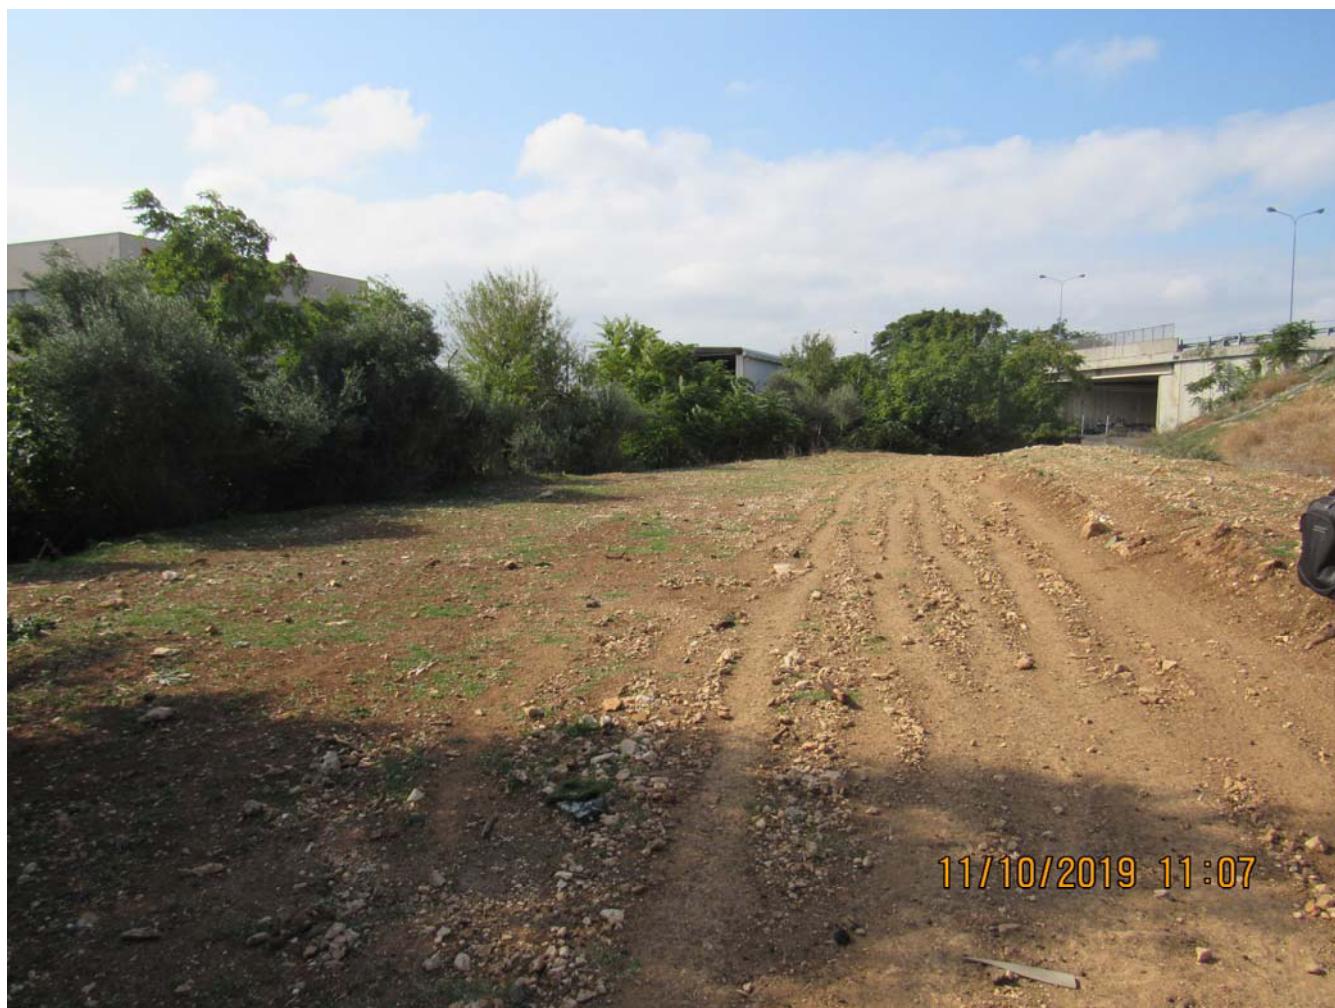
Nella presente campagna di rilievo, la sommità del terrapieno è risultata pianeggiante e molto compattata dal passaggio di mezzi pesanti, di cui c'è evidenza sul terreno; la zona centrale del deposito si presenta totalmente denudata e quasi priva di vegetazione. Si sottolinea inoltre l'assenza di vegetazione erbacea lungo i margini del cumulo; anche presso il deposito B si rileva la presenza di rocce affioranti superiore all'1%.

Figura 3-5 Veduta della piana del Cumulo B

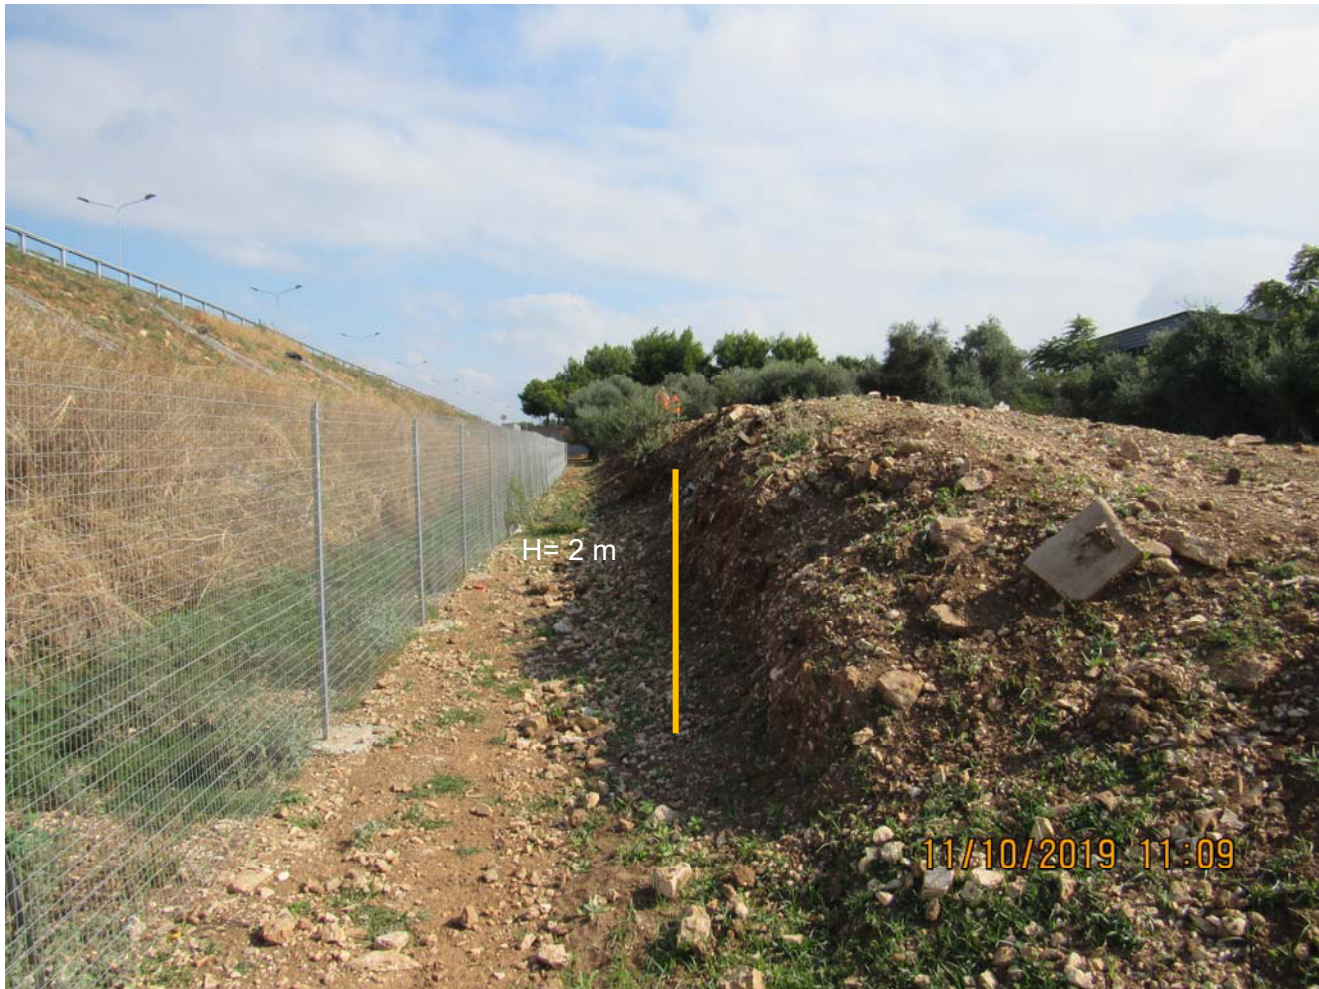
Sito	Area SUO_01	Identificativo cumulo	Cumulo B
Tipo di indagine	Verifica cumulo terreno vegetale		
Descrizione dei cumuli			
Esposizione	Non determinabile		
Pendenza	Variabile (non superiore a 60°)		
Provenienza del cumulo	Non identificabile nell'ambito del cantiere		
Altezza del cumulo	2 m		
Presenza rifiuti <input checked="" type="checkbox"/> SI <input type="checkbox"/> NO	Presenza di alcuni rifiuti solidi rinvenuti ai margini del cumulo.		
Presenza commistione di terreno sterile e vegetale	Presenza di roccia.		
Vegetazione			
Verifica attecchimento idrosemina	Non ci sono evidenze di interventi di idrosemina pregressi, non è presente un manto erboso continuo tipico di interventi di inerbimento. Lo strato superficiale, a causa del passaggio di mezzi di cantiere, il suolo si presenta denudato, con scarsa copertura erbacea.		
Presenza infestanti <input type="checkbox"/> SI <input checked="" type="checkbox"/> NO	Nella presente campagna di rilievo il terreno vegetale è risultato in parte rimosso. Lo strato superficiale si presenta pianeggiante, privo di vegetazione; presenti evidenti segni di transito di mezzi pesanti.

Figura 3-6 Veduta margine del Cumulo B

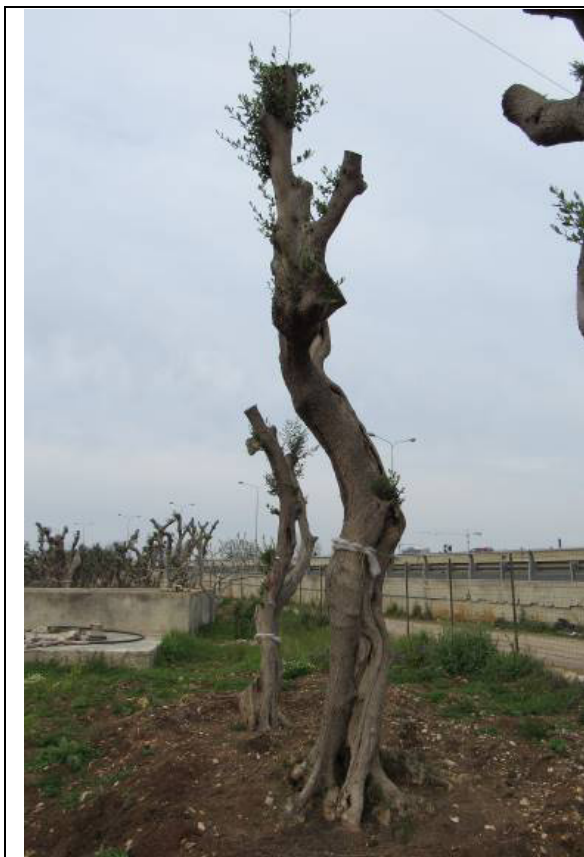
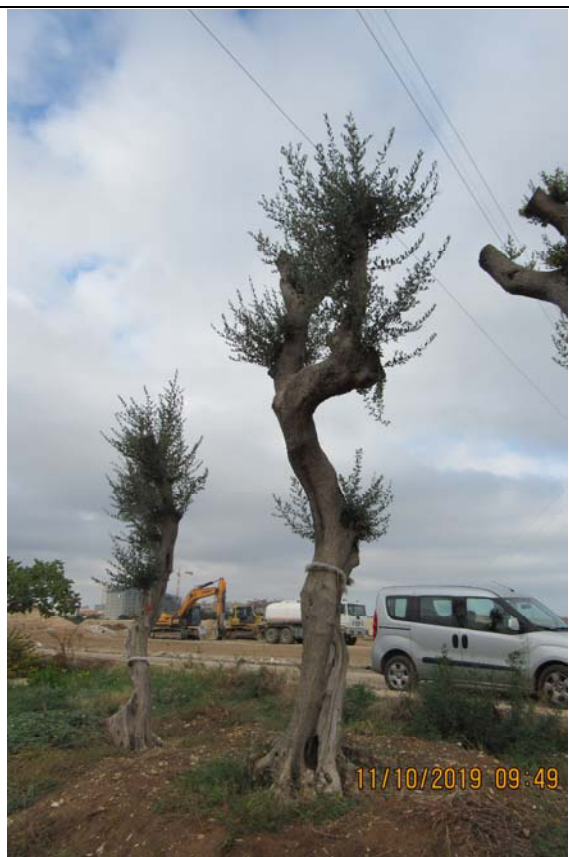
Ambito	Fuori lotto	Identificativo	N° 14
Specie	Olea europea	Altezza stimata	4 m
Data rilievo:	11/10/2019	Ø tronco	40 cm
Circonferenza tronco	1,15 m		
Descrizione: Individuo di piccole dimensioni. Rispetto al precedente rilievo si evidenzia una buona ripresa dell'apparato vegetativo. Sul tronco sono visibili segni di ferite da taglio avvenute precedentemente al trapianto. L'individuo nel complesso non ha rilevato particolari anomalie.

Valutazione disturbo Antropico			Valutazione disturbo da incendio		
Localizzazione	Diffusione	Entità	Localizzazione	Diffusione	Entità
<input type="checkbox"/> Chioma <input checked="" type="checkbox"/> Rami <input type="checkbox"/> Tronco <input type="checkbox"/> Ceppaia	<input checked="" type="checkbox"/> Localizzata <input type="checkbox"/> Estesa <input type="checkbox"/> Diffusa	<input checked="" type="checkbox"/> Trascurabile <input type="checkbox"/> Lieve <input type="checkbox"/> Grave <input type="checkbox"/> Molto grave	<input type="checkbox"/> Chioma <input type="checkbox"/> Rami <input type="checkbox"/> Tronco <input type="checkbox"/> Ceppaia	<input type="checkbox"/> Localizzata <input type="checkbox"/> Estesa <input type="checkbox"/> Diffusa	<input type="checkbox"/> Trascurabile <input type="checkbox"/> Lieve <input type="checkbox"/> Grave <input type="checkbox"/> Molto grave
Note: Si evidenziano ferite da taglio pregresse all'epoca del trapianto			Note: non visibile

GIUDIZIO COMPLESSIVO: BUONO

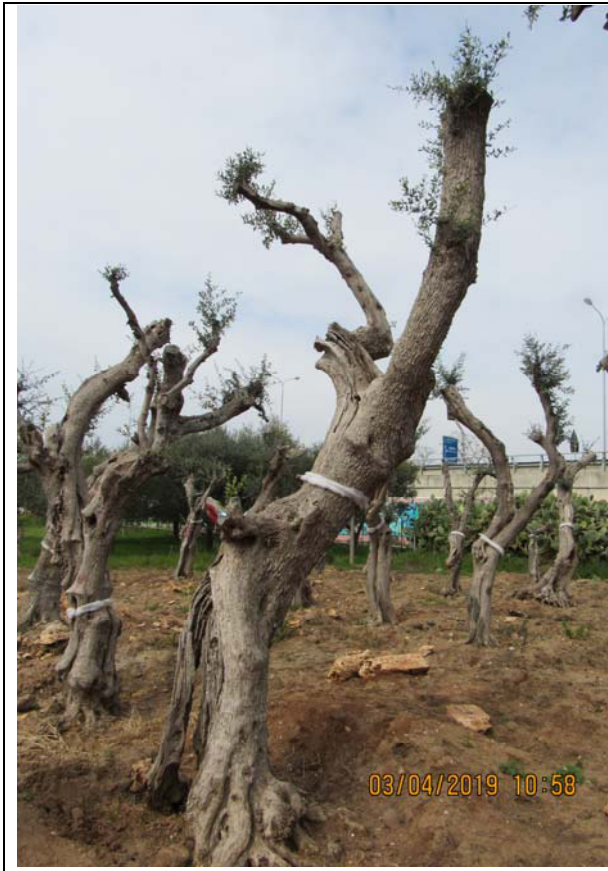
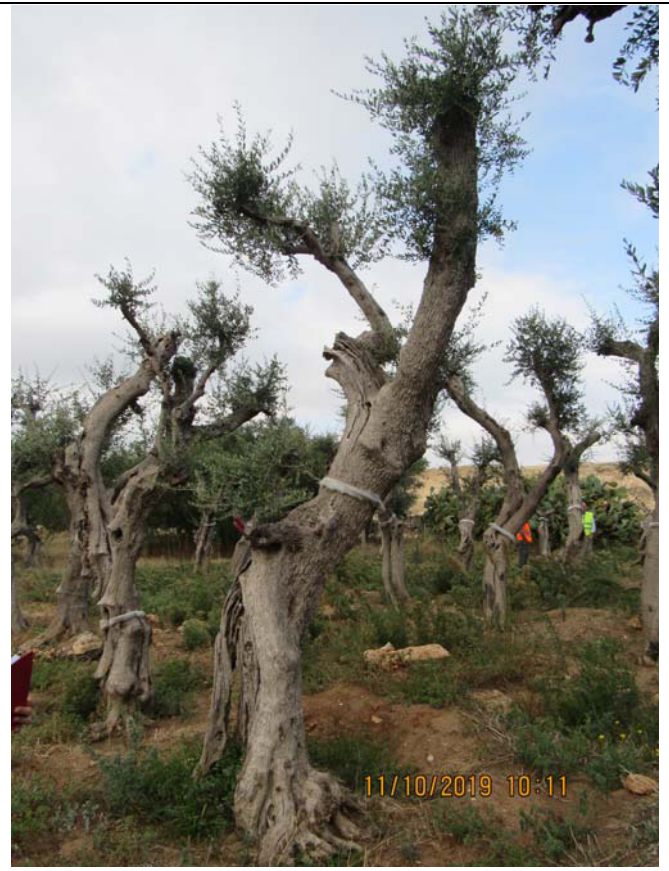
Ambito	Lotto 1	Identificativo	N° 25
Specie	Olea europea	Altezza	4,5 m
Data rilievo:	11/10/2019	stimata	
Circonferenza tronco	1,90 m	Ø tronco	60 cm
Descrizione: Individuo di grandi dimensioni, il fusto presenta una conformazione irregolare alla base e sintomi di parassitosi nella parte basale. Si segnala una buona ripresa dell'apparato fogliare.

Alterazioni da patogeni	Malattie fungine, batteriche	Vigore vegetativo	Clorosi	Necrosi
<input type="checkbox"/> assenti <input type="checkbox"/> basse <input checked="" type="checkbox"/> medie <input type="checkbox"/> alte	<input type="checkbox"/> assenti <input checked="" type="checkbox"/> basse <input type="checkbox"/> medie <input type="checkbox"/> alte	<input type="checkbox"/> assente <input type="checkbox"/> basso <input checked="" type="checkbox"/> medio <input type="checkbox"/> alte	<input checked="" type="checkbox"/> nulla <input type="checkbox"/> lieve <input type="checkbox"/> moderato <input type="checkbox"/> grave	<input checked="" type="checkbox"/> nulla <input type="checkbox"/> lieve <input type="checkbox"/> moderato <input type="checkbox"/> grave
Sintomi/Difetti: Si segnala la presenza di parassitosi sulla corteccia

GIUDIZIO COMPLESSIVO: SUFFICIENTE

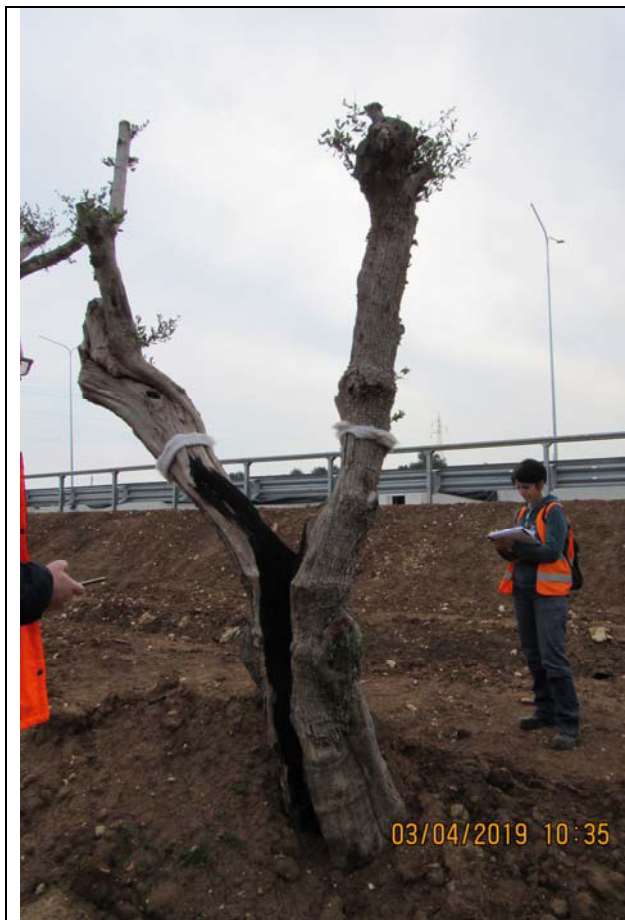
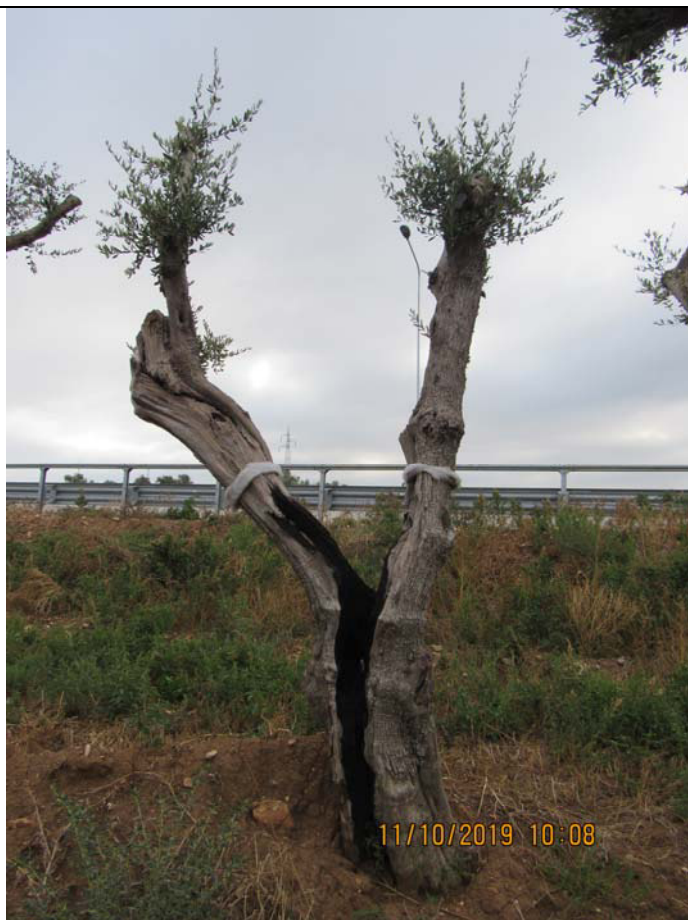
Ambito	Lotto 1	Identificativo	N° 32
Specie	Olea europea	Altezza stimata	3 - 3,5 m
Data rilievo:	11/10/2019		
Circonferenza tronco	1,30 m	Ø tronco	50 cm
Descrizione: l'individuo presenta evidenti segni di passaggio di un incendio (precedente al trapianto) diffuso su buona parte del tronco estendendosi fino alla base del tronco. La ripresa vegetativa si rileva unicamente nella zona superiore e terminale delle branche primarie.

Note: Si segnala la presenza di ferite dovute a vecchie potature avvenute prima dell'espianto.			Note: Evidente segno di passaggio di un incendio avvenuto precedentemente all' espianto		
GIUDIZIO COMPLESSIVO: SUFFICIENTE

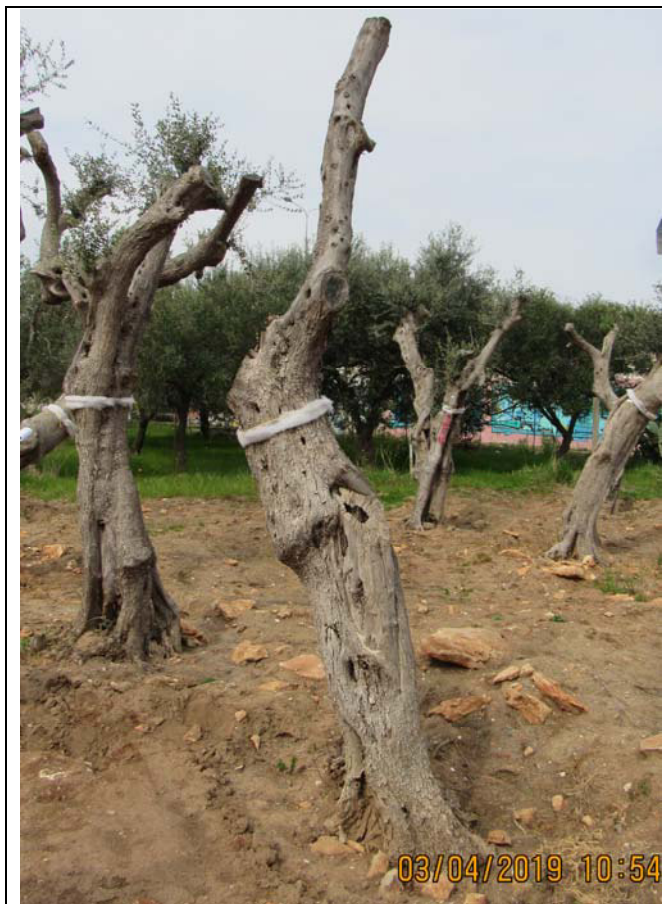
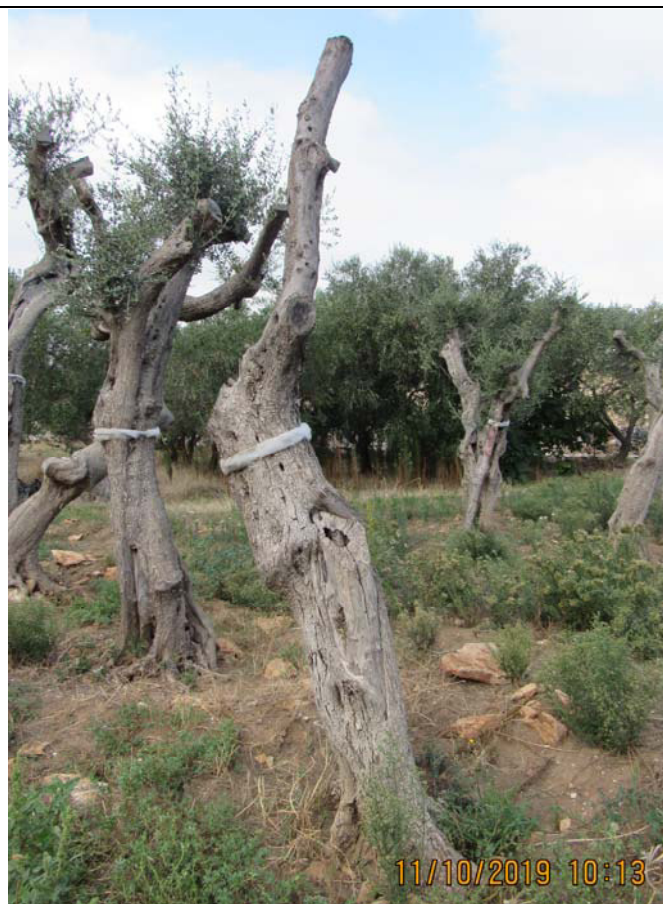
Ambito	Lotto 1	Identificativo	N° 53
Specie	Olea europea	Altezza stimata	2,5 m
Data rilievo:	11/10/2019	Ø tronco	38 cm
Circonferenza tronco	1,10 m		
Descrizione: l'individuo ridotto a ceppaia con un'unica branca primaria nella presente campagna di rilievo ha evidenziato una ripresa vegetativa nella zona basale del tronco a livello delle radici.

Alterazioni da patogeni	Malattie fungine, batteriche	Vigore vegetativo	Clorosi	Necrosi
<input checked="" type="checkbox"/> assenti <input type="checkbox"/> basse <input type="checkbox"/> medie <input type="checkbox"/> alte	<input checked="" type="checkbox"/> assenti <input type="checkbox"/> basse <input type="checkbox"/> medie <input type="checkbox"/> alte	<input type="checkbox"/> assente <input checked="" type="checkbox"/> basso <input type="checkbox"/> medio <input type="checkbox"/> alte	<input checked="" type="checkbox"/> nulla <input type="checkbox"/> lieve <input type="checkbox"/> moderato <input type="checkbox"/> grave	<input checked="" type="checkbox"/> nulla <input type="checkbox"/> lieve <input type="checkbox"/> moderato <input type="checkbox"/> grave
Sintomi/Difetti: Non si evidenziano segni di ripresa vegetativa su tutta la pianta.

Note: Si segnala la presenza di ferite dovute a vecchie potature avvenute prima dell'espianto.			Note: non visibile		
GIUDIZIO COMPLESSIVO: SUFFICIENTE

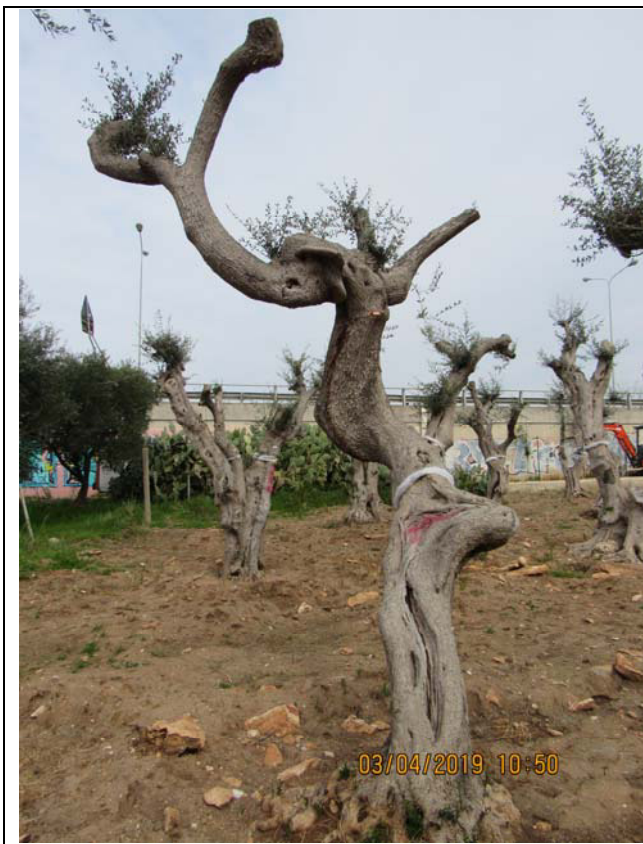
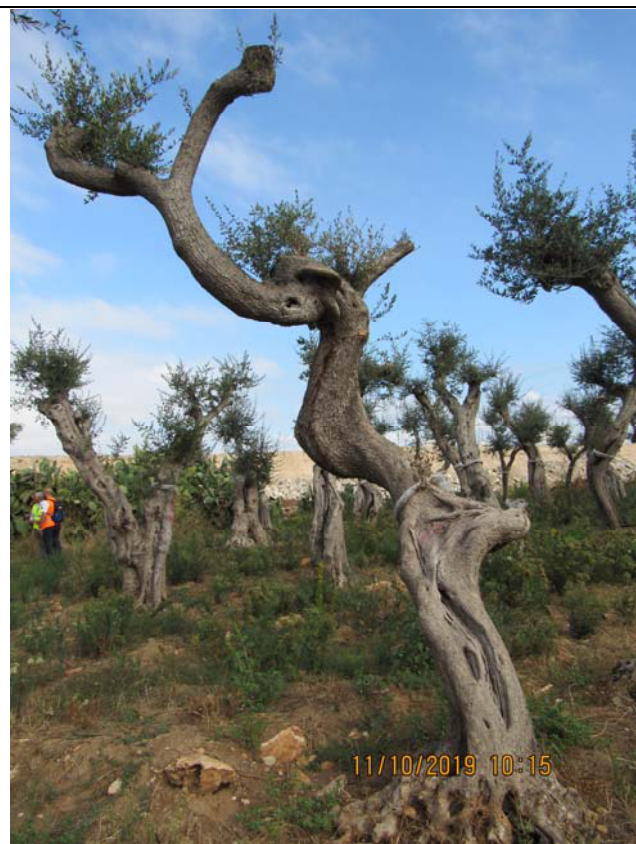
Ambito	Lotto 1	Identificativo	N° 54
Specie	Olea europea	Altezza stimata	3,5 - 4 m
Data rilievo:	11/10/2019	Ø tronco	35 cm
Circonferenza tronco	1 m		
Descrizione: l'individuo presenta un fusto contorto e nodoso. Si evidenzia una lieve ripresa vegetativa e la presenza di alcuni germogli secchi.

Valutazione disturbo Antropico			Valutazione disturbo da incendio		
Localizzazione	Diffusione	Entità	Localizzazione	Diffusione	Entità
<input type="checkbox"/> Chioma <input checked="" type="checkbox"/> Rami <input type="checkbox"/> Tronco <input type="checkbox"/> Ceppaia	<input checked="" type="checkbox"/> Localizzata <input type="checkbox"/> Estesa <input type="checkbox"/> Diffusa	<input checked="" type="checkbox"/> Trascurabile <input type="checkbox"/> Lieve <input type="checkbox"/> Grave <input type="checkbox"/> Molto grave	<input type="checkbox"/> Chioma <input type="checkbox"/> Rami <input type="checkbox"/> Tronco <input type="checkbox"/> Ceppaia	<input type="checkbox"/> Localizzata <input type="checkbox"/> Estesa <input type="checkbox"/> Diffusa	<input type="checkbox"/> Trascurabile <input type="checkbox"/> Lieve <input type="checkbox"/> Grave <input type="checkbox"/> Molto grave
Note: Si segnala la presenza di ferite dovute a vecchie potature avvenute prima dell'espianto.			Note: non visibile

GIUDIZIO COMPLESSIVO: BUONO

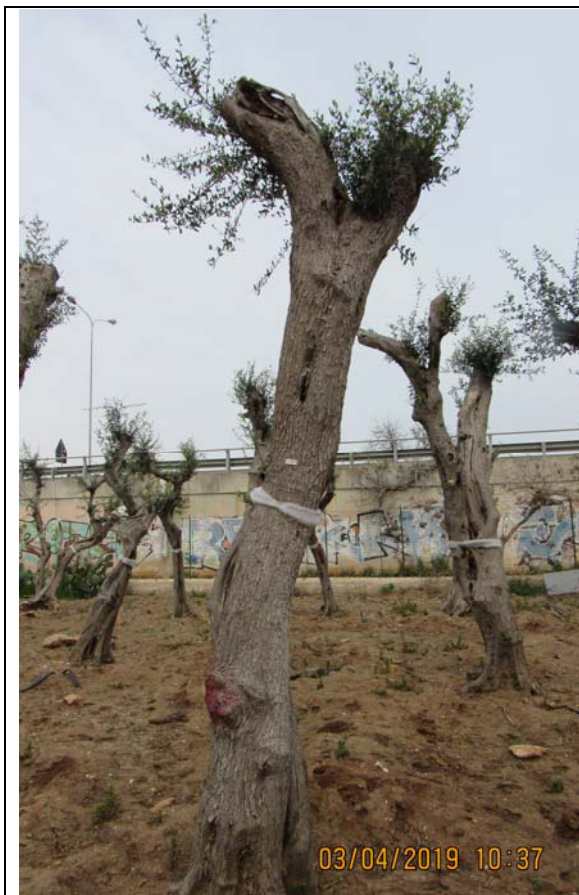
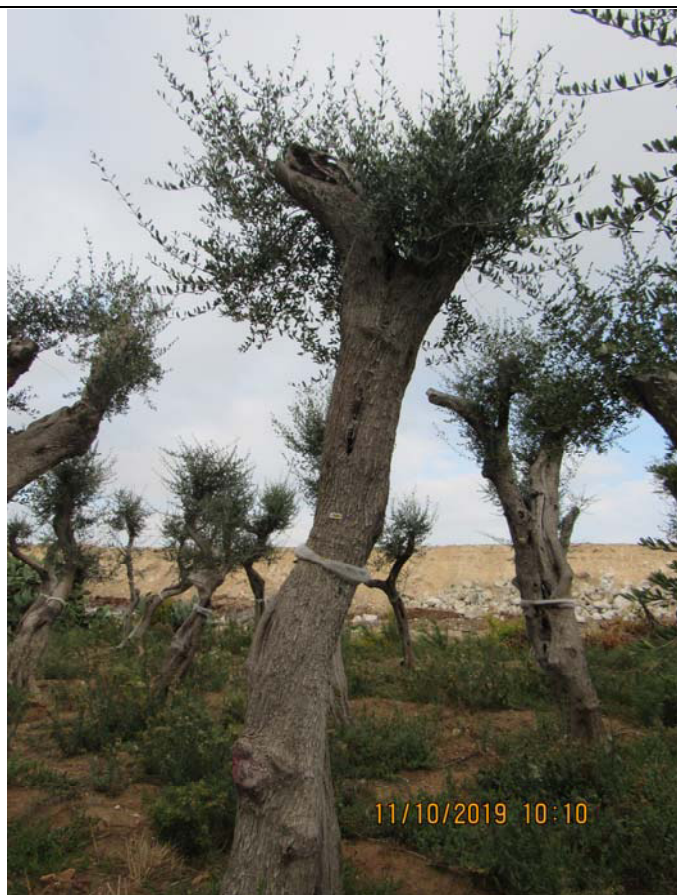
Ambito	Lotto 1	Identificativo	N° 56
Specie	Olea europea	Altezza stimata	3,5 m
Data rilievo:	11/10/2019		
Circonferenza tronco	1,20 m	Ø tronco	43 cm
Descrizione: L'individuo si presenta con un fusto regolare di piccole dimensioni. L'individuo presenta una buona ripresa dell'apparato fogliare, che si sviluppa principalmente nella porzione superiore della pianta.

Valutazione disturbo Antropico			Valutazione disturbo da incendio		
Localizzazione	Diffusione	Entità	Localizzazione	Diffusione	Entità
<input type="checkbox"/> Chioma <input checked="" type="checkbox"/> Rami <input type="checkbox"/> Tronco <input type="checkbox"/> Ceppaia	<input checked="" type="checkbox"/> Localizzata <input type="checkbox"/> Estesa <input type="checkbox"/> Diffusa	<input checked="" type="checkbox"/> Trascurabile <input type="checkbox"/> Lieve <input type="checkbox"/> Grave <input type="checkbox"/> Molto grave	<input type="checkbox"/> Chioma <input type="checkbox"/> Rami <input type="checkbox"/> Tronco <input type="checkbox"/> Ceppaia	<input type="checkbox"/> Localizzata <input type="checkbox"/> Estesa <input type="checkbox"/> Diffusa	<input type="checkbox"/> Trascurabile <input type="checkbox"/> Lieve <input type="checkbox"/> Grave <input type="checkbox"/> Molto grave
Note: Si segnala la presenza di ferite dovute a vecchie potature avvenute prima dell'espianto.			Note: non visibile

GIUDIZIO COMPLESSIVO: BUONO

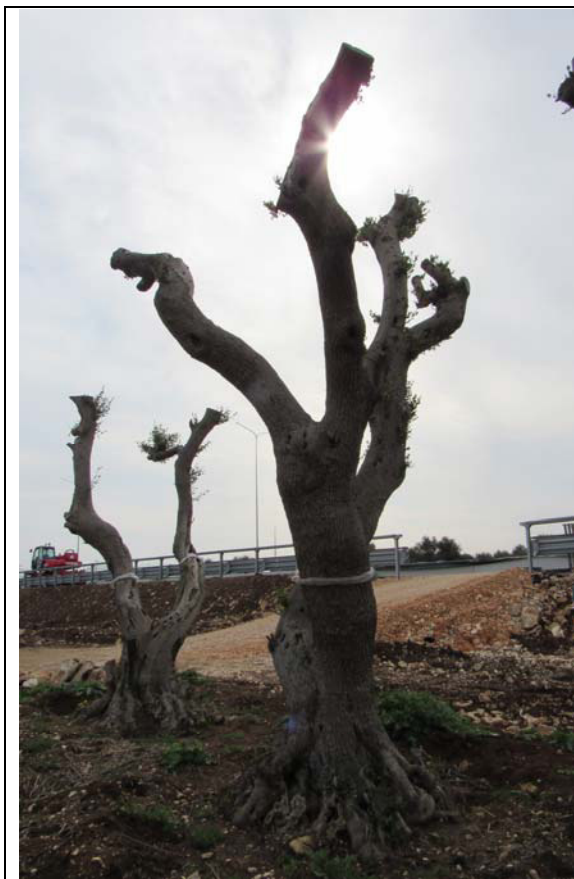
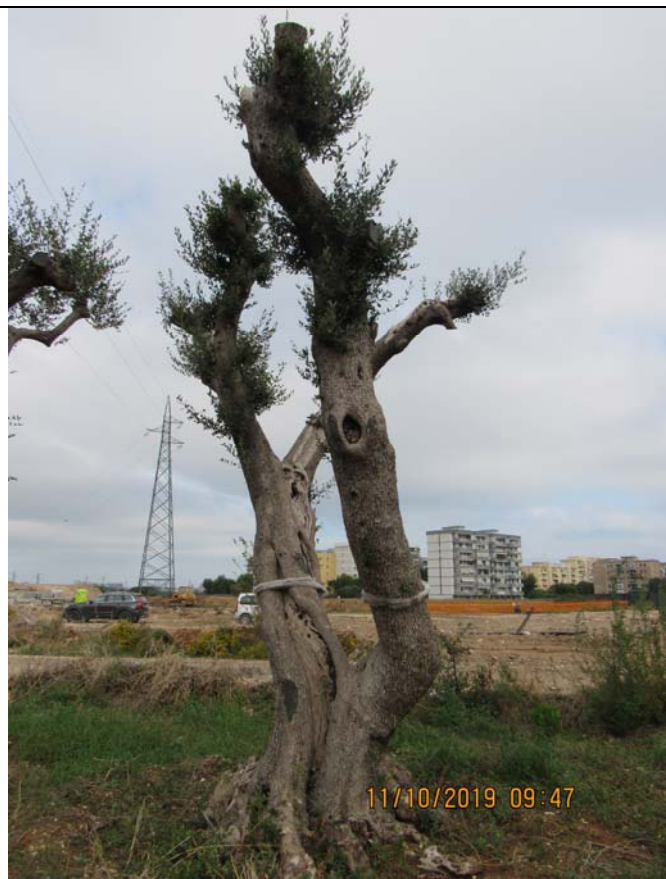
Ambito	Fuori Lotto	Identificativo	N° 67
Specie	Olea europea	Altezza stimata	4,5 m
Data rilievo:	11/10/2019		
Circonferenza tronco	1,50 m	Ø tronco	85 cm
Descrizione: L'individuo presenta evidenti segni di ferite pregresse all'epoca del trapianto. La ripresa vegetativa si manifesta nella zona superiore delle branche; rispetto al precedente rilievo si evince una buona ripresa dell'apparato fogliare

Note: Si segnala la presenza di ferite dovute a vecchie potature avvenute prima dell'espianto.			Note: non visibile		
GIUDIZIO COMPLESSIVO: BUONO

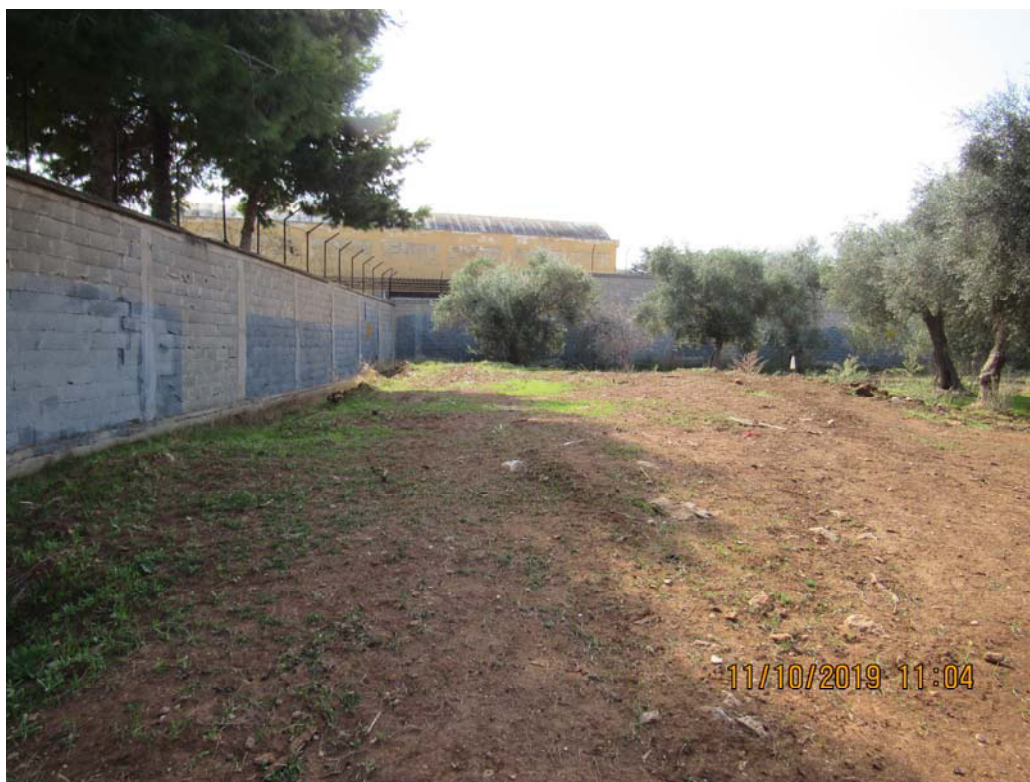
- in entrambe le aree di deposito cumuli non ci sono evidenze di interventi di idrosemina pregressi, in quanto non è presente un manto erboso continuo tipico di interventi di inerbimento.

Figura 5-1 Assenza di una copertura erbacea uniforme del Cumulo A

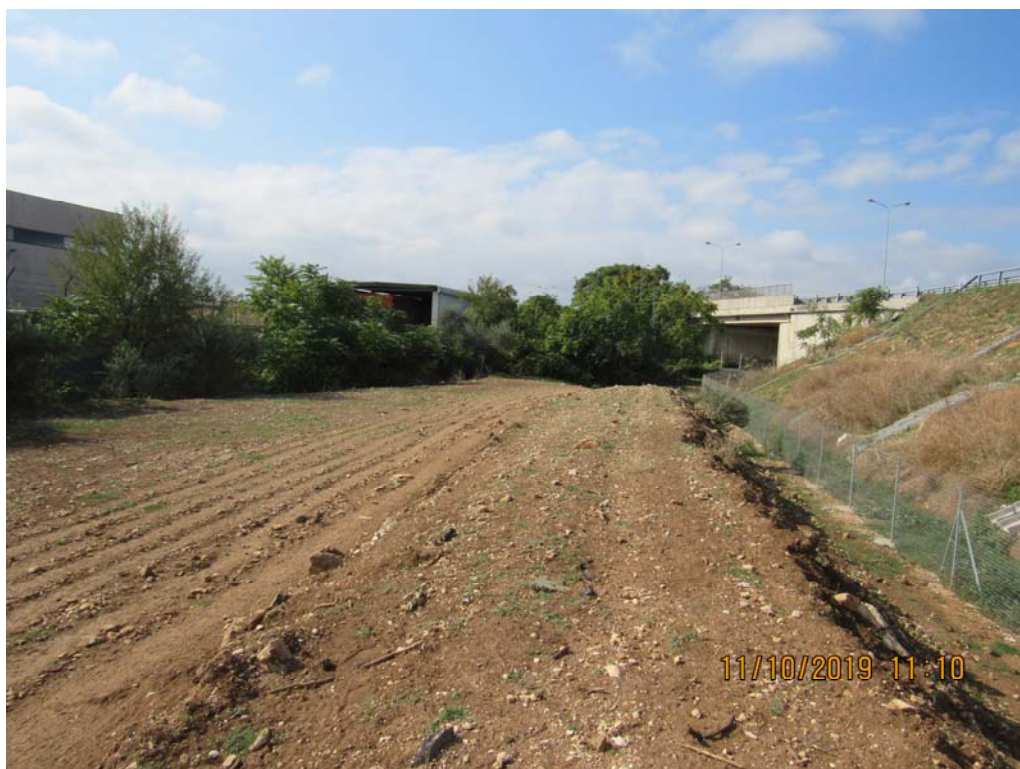
Figura 5-2 Aspetto del Cumulo B

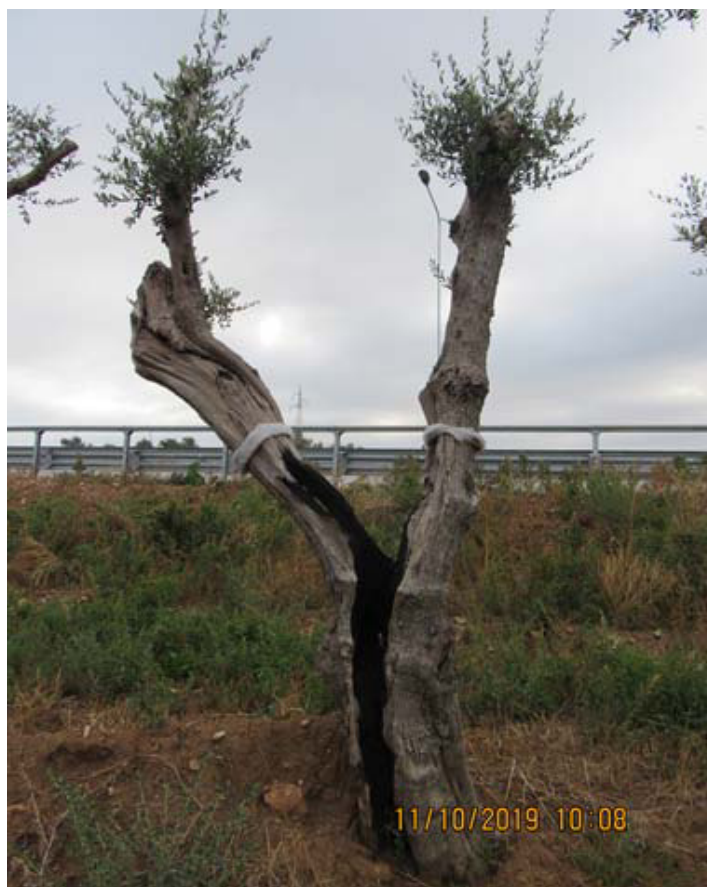
Figura 5-3 Dettaglio segno del passaggio di un incendio nell'individuo n°32

Le indagini confermano quanto registrato nel precedente rilievo in merito a disturbo da incendi, riferito all'individuo n° 32, avvenuto precedentemente all'espianto dal sito originario dell'individuo.

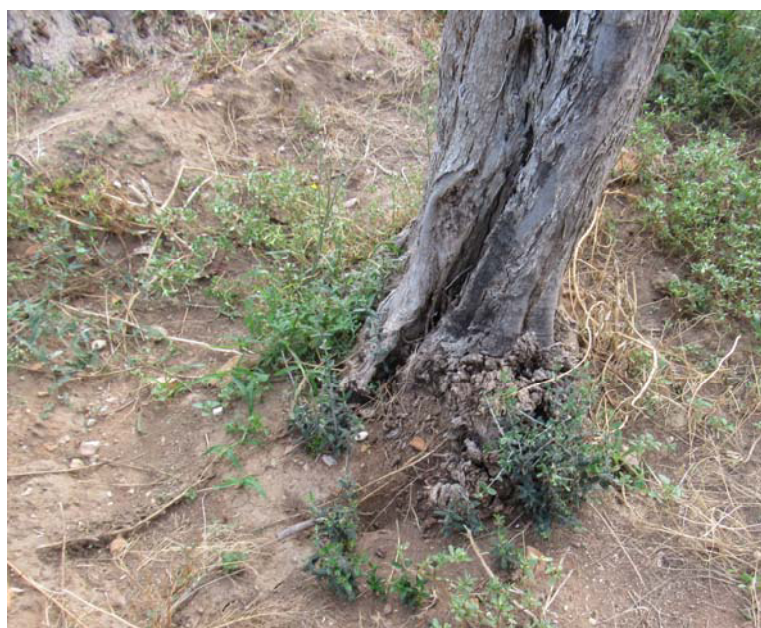
Figura 5-4 Dettaglio ripresa vegetativa dell'esemplare n° 53 nella porzione basale del tronco

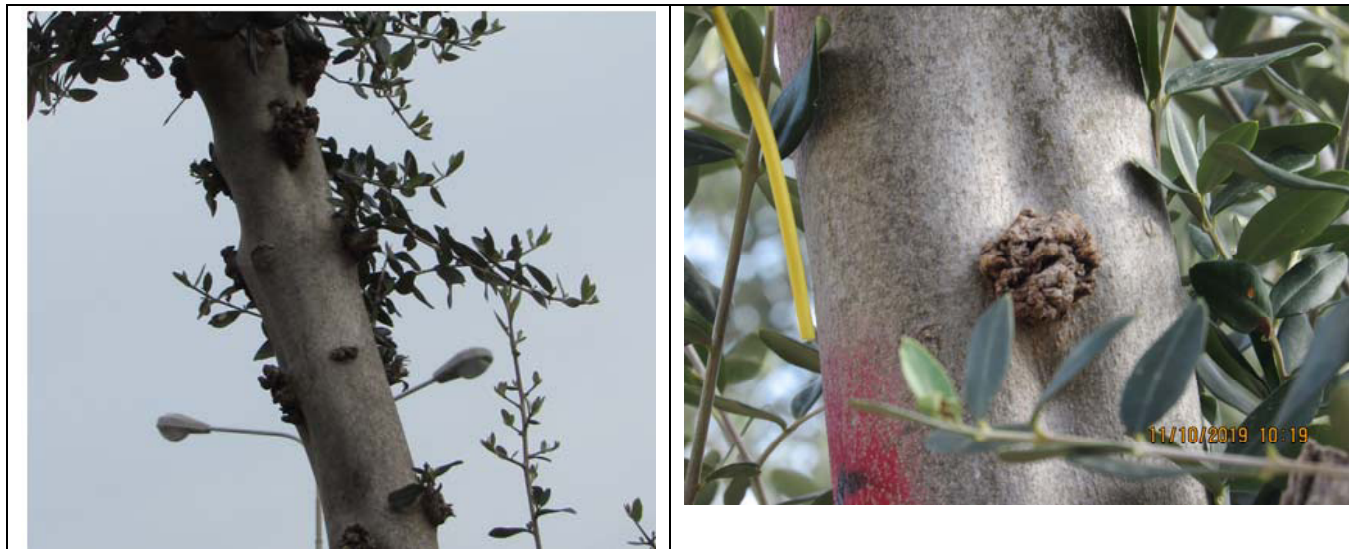
Per quanto riguarda la ripresa del vigore vegetativo, tutti gli esemplari monitorati hanno rilevato un evidente miglioramento dello sviluppo fogliare. Nello specifico, l'esemplare n. 53, nella precedente campagna di rilievo non evidenziava nessun segno di ripresa; durante il presente rilievo invece presenta ricacci nella parte basale del tronco a livello dell'apparato radicale. Per quel che concerne i sintomi dovuti ad infezioni da parassiti o batteri si conferma quanto registrato nel recedente rilievo: tali circostanze sono state riscontrate nei seguenti individui: n°25, n°73 (parassitosi) e n° 76 (alterazione batterica dovuto alla presenza della Rogna dell'ulivo).

Figura 5-5 Dettaglio Rogna dell'ulivo nell'individuo n° 76: a sinistra rilievo primaverile (aprile 2019); a destra rilievo autunnale (ottobre 2019)
