ASR 17/07 AUTOSTRADA A3 SALERNO-REGGIO CALABRIA
LAVORI DI AMMODERNAMENTO ED ADEGUAMENTO AL TIPO 1a DELLE NORME CNR/80
Dal km 139+000 al km 148+000
MACROLOTTO 3 - PARTE 1a

PIANO DI MONITORAGGIO AMBIENTALE - II° CAMPAGNA POST OPERAM

Componente Ambientale: **Stato fisico dei luoghi**
Rapporto di settore d'ambito
e schede monografiche

T00SFO0MOARE02

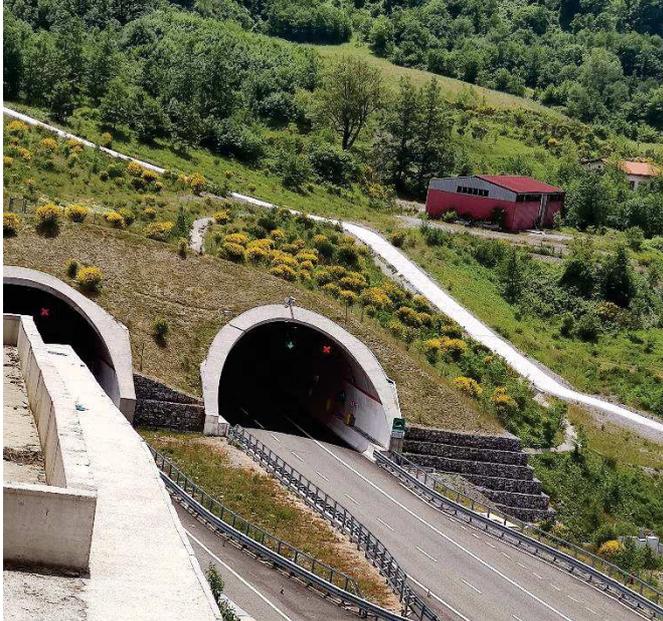
Foto n. 1: sistemazione al 15 giugno 2020

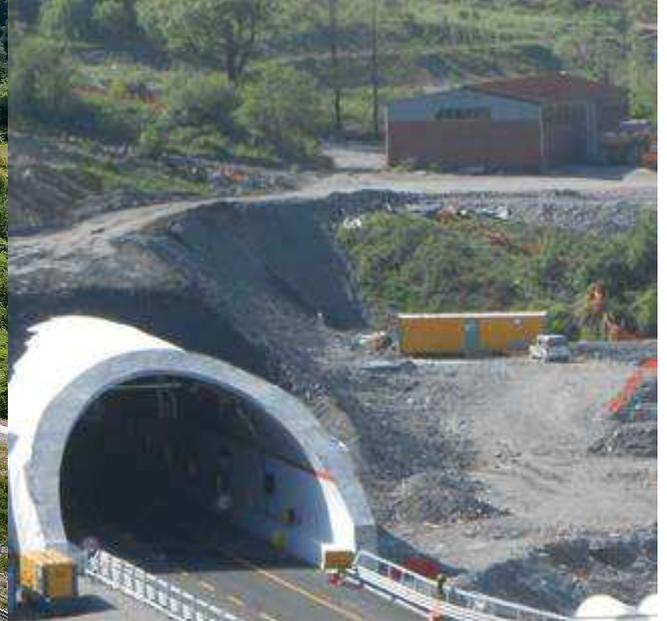
Foto n. 2: corso d'opera della foto n. 1

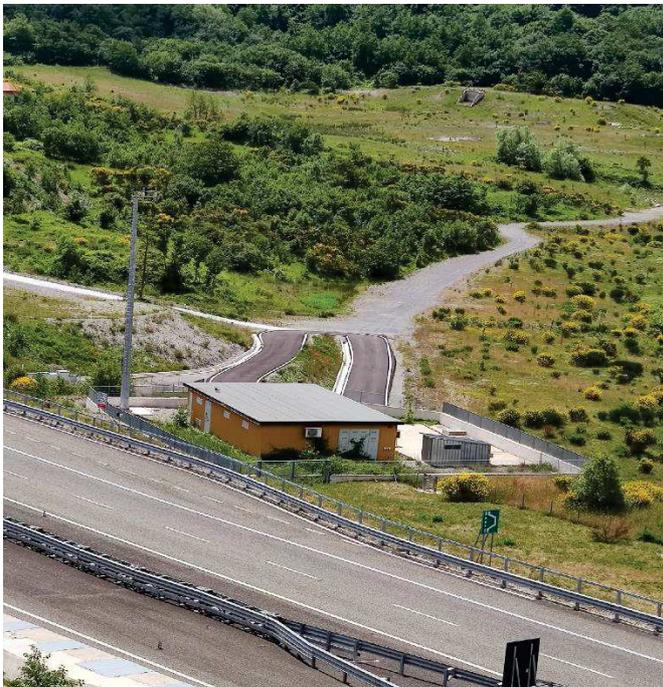
Foto n. 3: sistemazione al 15 giugno 2020

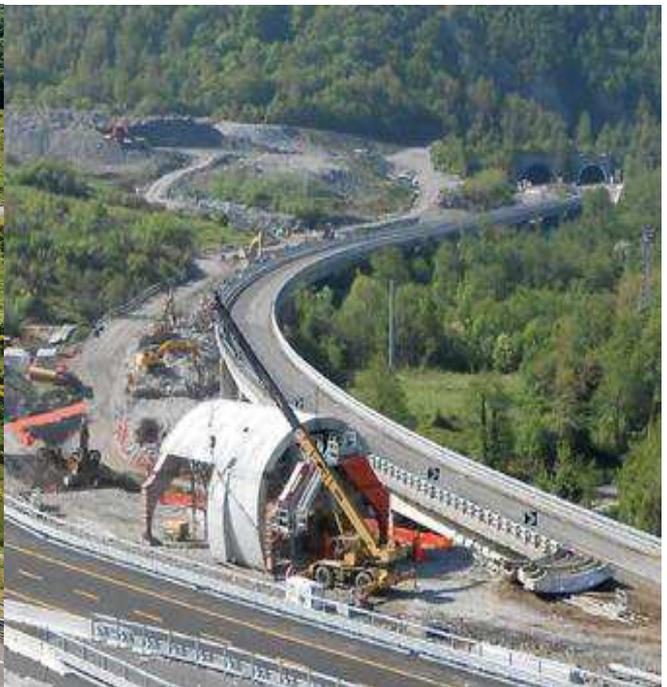
Foto n. 4: corso d'opera della foto n. 3

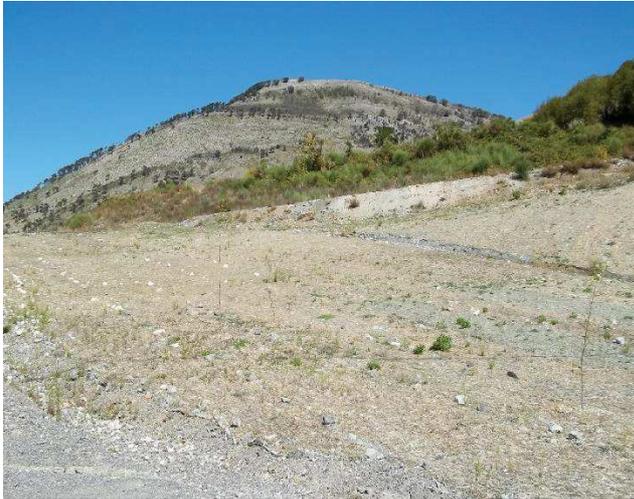
Foto n. 1: sistemazione al 15.06.2020

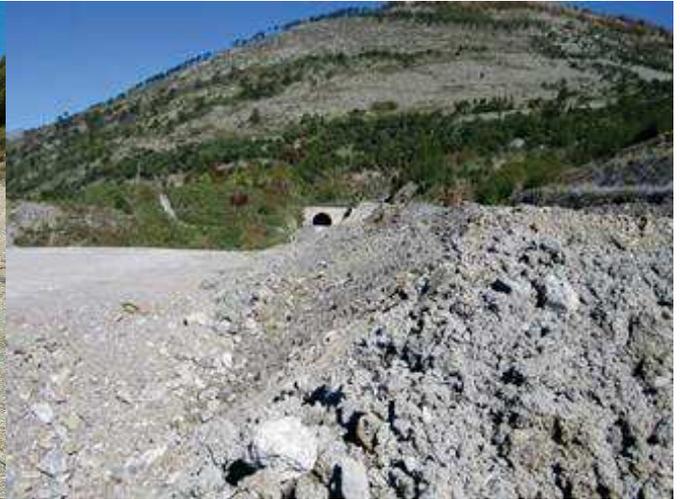
Foto n. 2: corso d'opera della foto n. 1

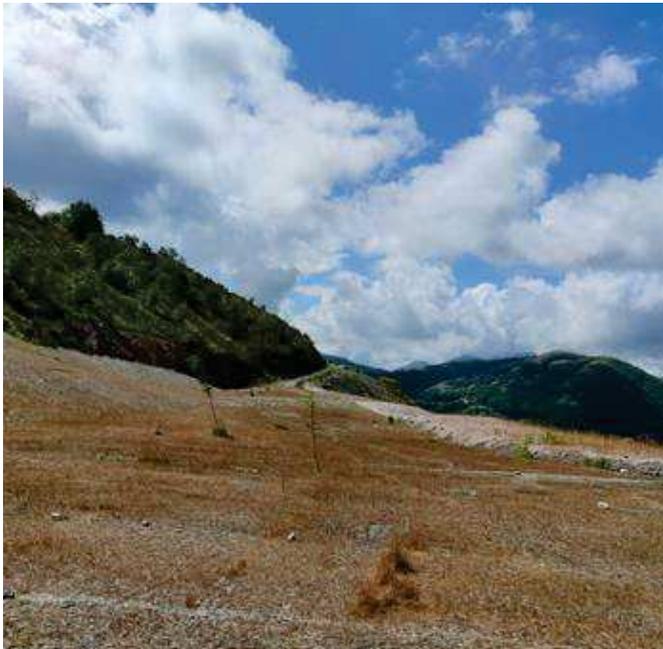
Foto n. 3: sistemazione al 15.06.2020

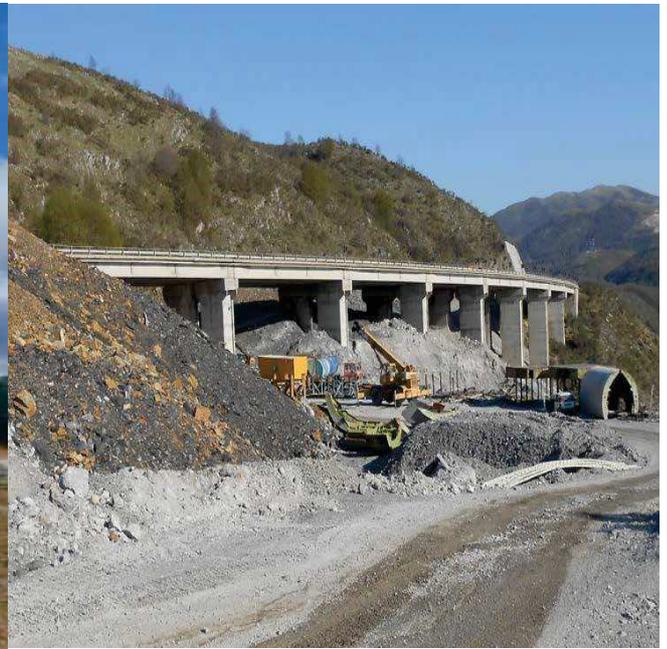
Foto n. 4: corso d'opera della foto n. 3

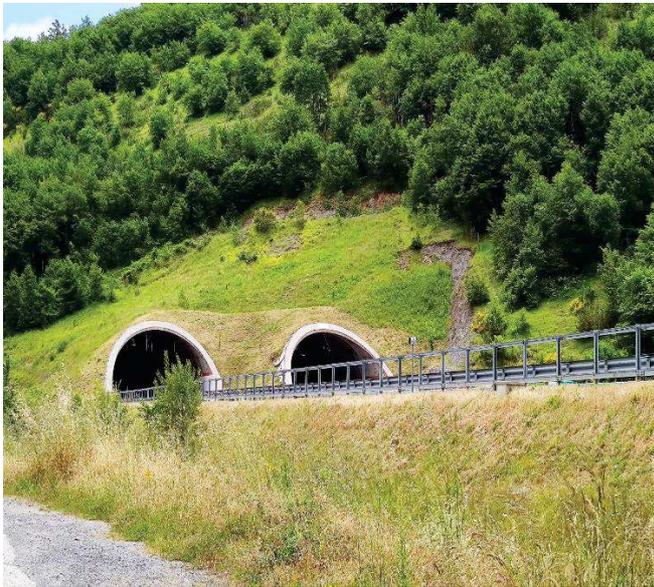
Foto n.1: sistemazione al 15.06.2020

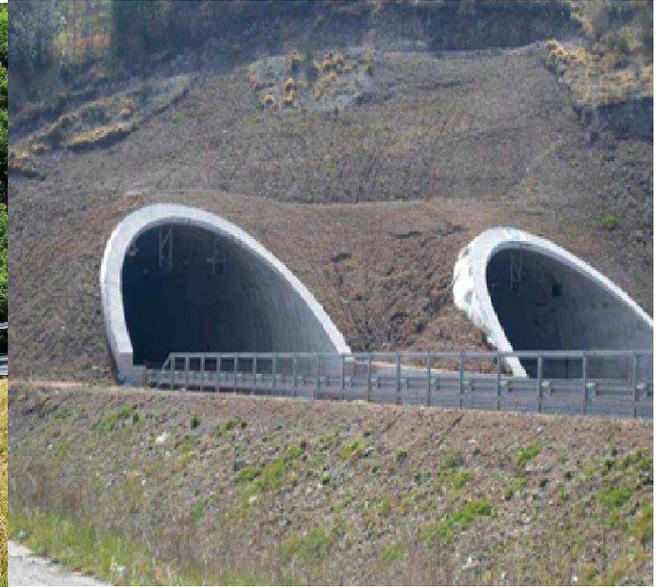
Foto n. 2: corso d'opera della foto n. 1

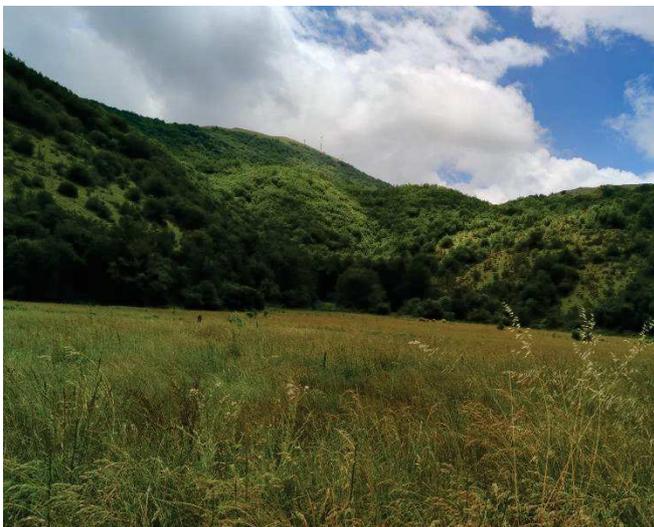
Foto n. 3: sistemazione al 15.06.2020

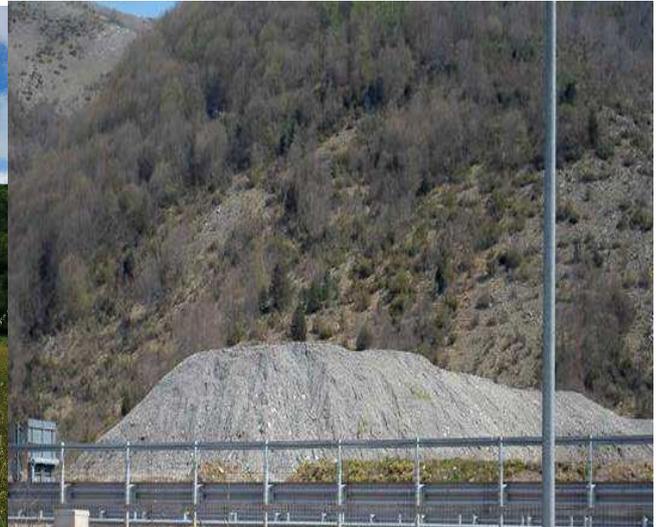
Foto n. 4: corso d'opera della foto n. 3

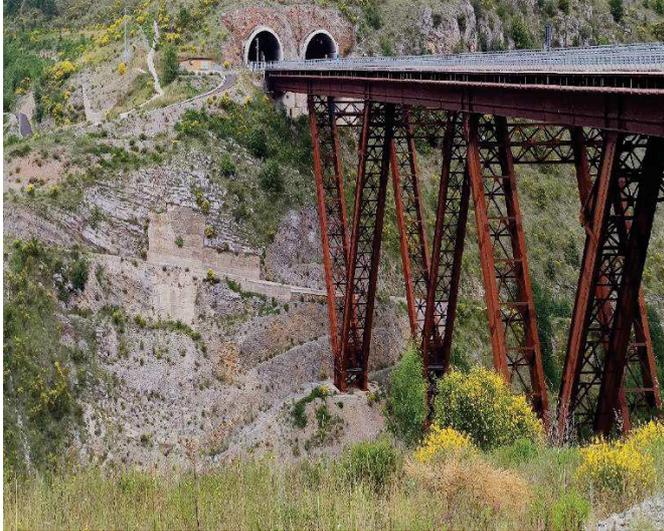
Foto n. 1: sistemazione al 15.06.2020

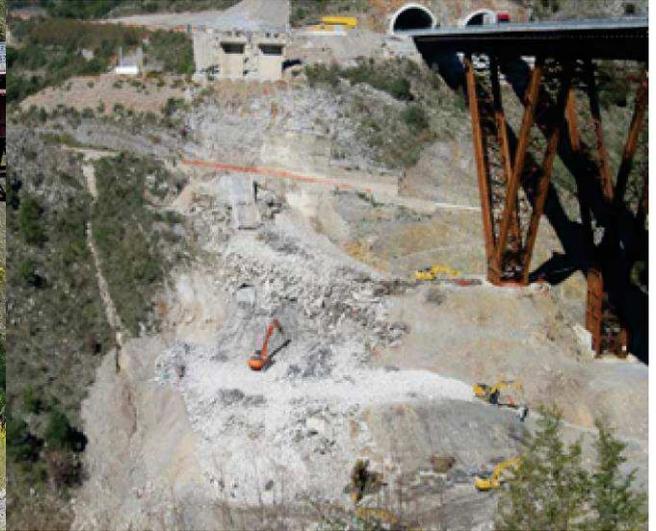
Foto n. 2: corso d'opera della foto n.1

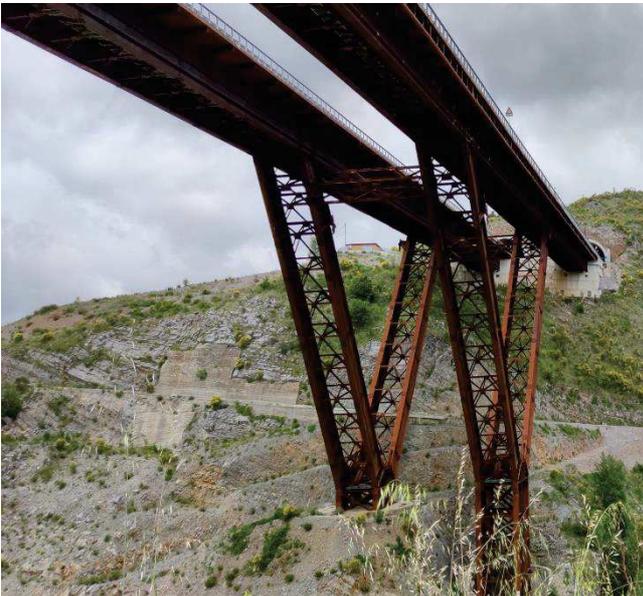
Foto n. 3: sistemazione al 15.06.2020

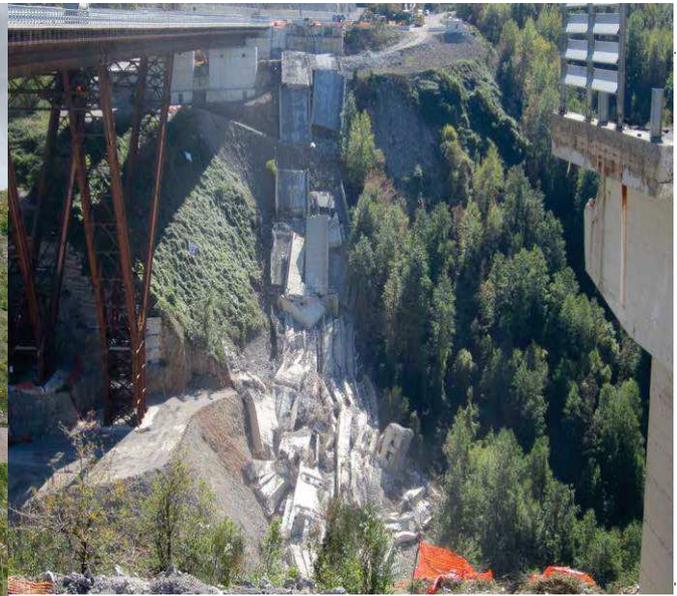
Foto n. 4: corso d'opera della foto n. 3
