**TRATTA A.V./A.C. TERZO VALICO DEI GIOVI  
PROGETTO ESECUTIVO**

**Rapporto annuale 2019**

**Monitoraggio ambientale**

**RAPPORTO DI SINTESI**

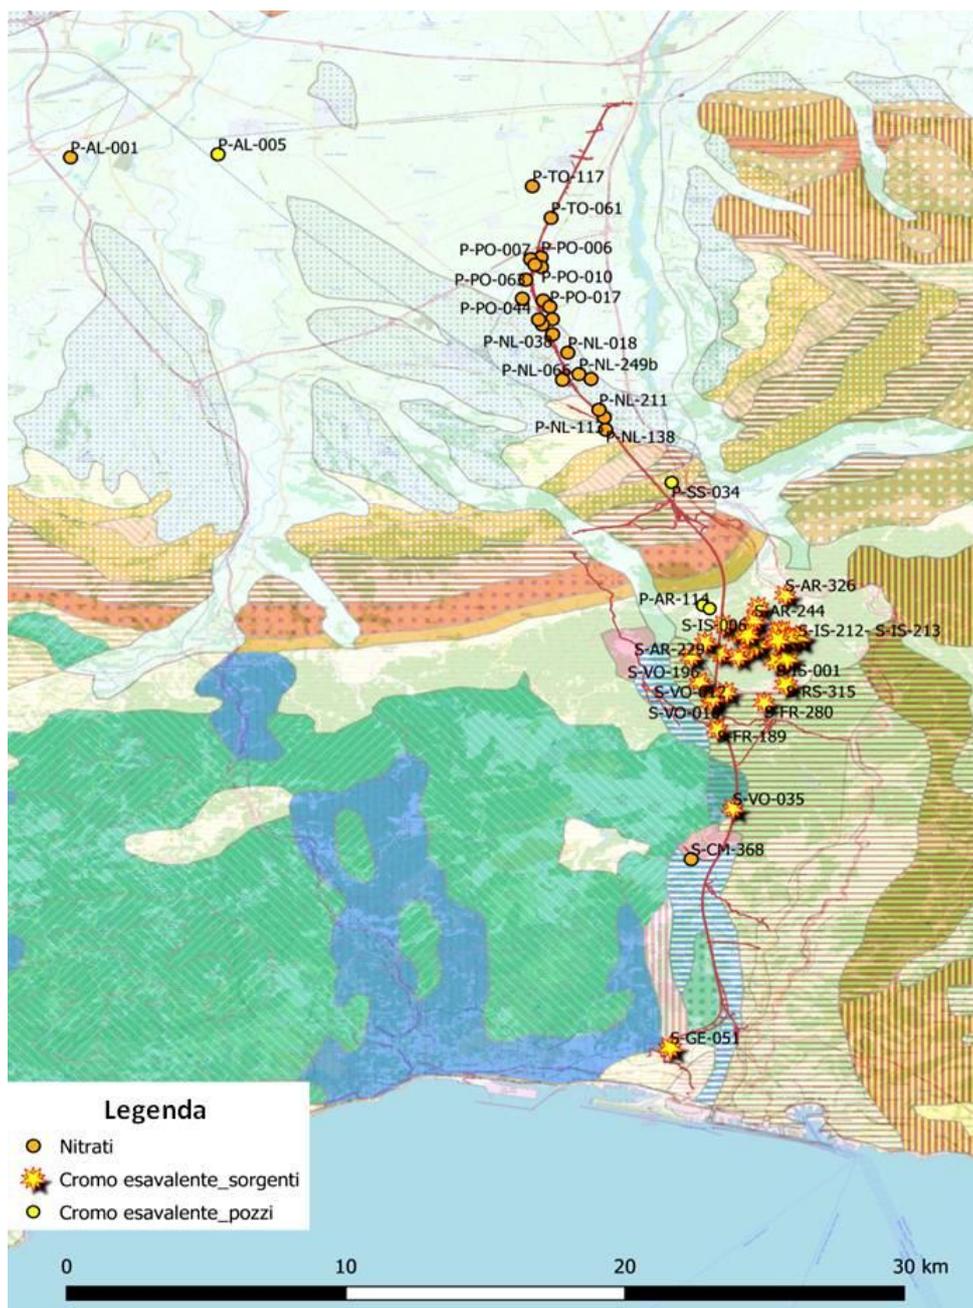
Figura 4.1- Carta di inquadramento dei superamenti di Cromo Esavalente e Nitriati (realizzata sulla base della cartografia geologica d'Italia - servizi WMS geoportale cartografico nazionale <http://www.pcn.minambiente.it/> e servizio Open Street Map)

I superamenti relativi al Cromo esavalente riguardano n.32 punti di monitoraggio.

Sempre nella prima categoria di superamenti, quella rappresentata dalle contaminazioni diffuse, rientrano i superamenti relativi ai Nitrati, che riguardano n.29 punti di monitoraggio, 27 dei quali sono ubicati nella pianura alessandrina, caratterizzata da vasti territori coltivati principalmente a mais(vd. carta inquadramento superamenti cromo esavalente e nitrati **Figura 4.1**). Nella maggioranza dei casi esaminati, considerando diversi fattori concorrenti, tra cui le caratteristiche degli andamenti, la mancanza di veri e propri picchi di concentrazione e l'ubicazione dei punti, è possibile relazionare i superamenti all'utilizzo di fertilizzanti agricoli nelle vaste campagne caratterizzanti i territori interessati.
