**ASSE VIARIO MARCHE-UMBRIA  
E QUADRILATERO DI PENETRAZIONE INTERNA  
MAXILOTTO 1**

**SUBLOTTO 1.2: S.S. 77 "VAL DI CHIANTI" TRONCO PONTELATRAVE – FOLIGNO  
TRATTI FOLIGNO-VALMENOTRE E GALLERIA MUCCIA-PONTELATRAVE (inclusa galleria)  
PIANO DI MONITORAGGIO AMBIENTALE  
COMPONENTE SUOLO  
RISULTATI RILIEVI POST OPERAM**

CODICE ELAB. e FILE	Opera	Lotto	Stato	Settore	WBS	Disciplina	Tipo Doc.	N. Progress.
	L0703	A1	F	E	GENER00	AMB	SOL	003

**Risultati rilievi post operam**  
**Campagna di monitoraggio PO dei capisaldi topografici**

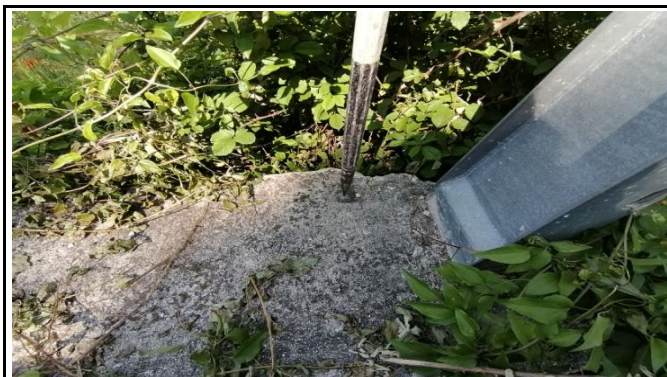
Foto caposaldo CSC

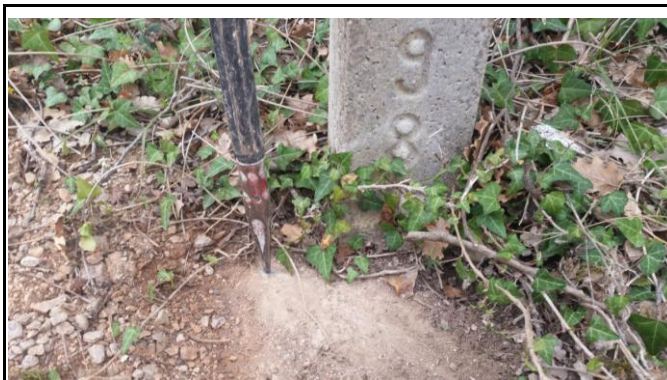
Foto caposaldo CSE

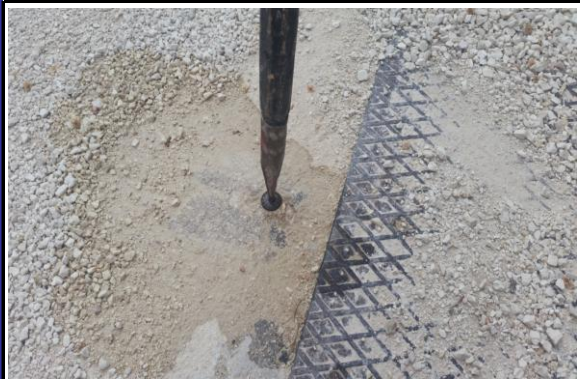
Foto caposaldo CSF
