SS 16 ADRIATICA - VARIANTE DI ANCONA
 Ampliamento da 2 a 4 corsie da Falconara a Baraccola
 1° Lotto: Tratto Falconara - Torrette (svincoli inclusi)

PROGETTO ESECUTIVO

GEOLOGIA E IDROLOGIA

Relazione geologica ed idrogeologica

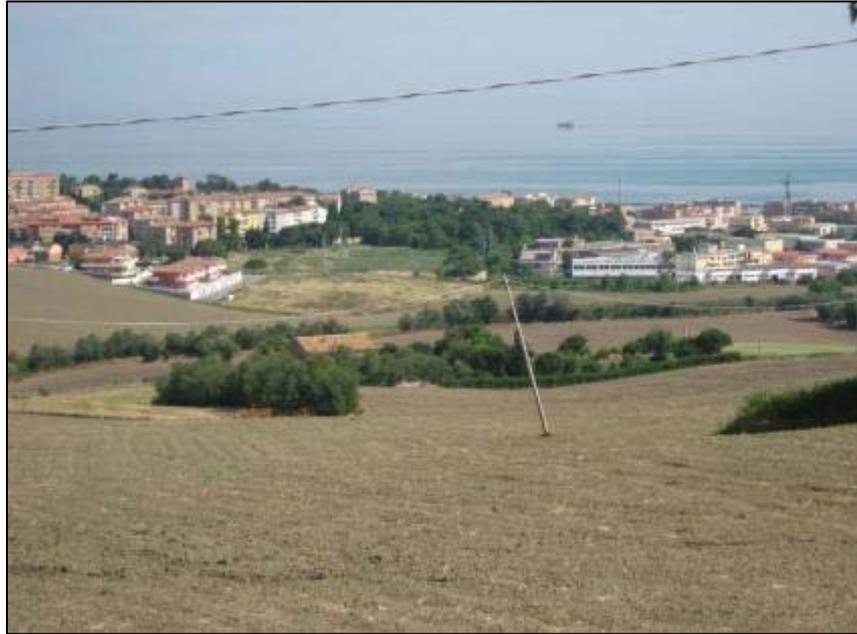
Foto 7.1. Creep superficiali resi evidenti dall'inclinazione di tratti della palificazione elettrica.

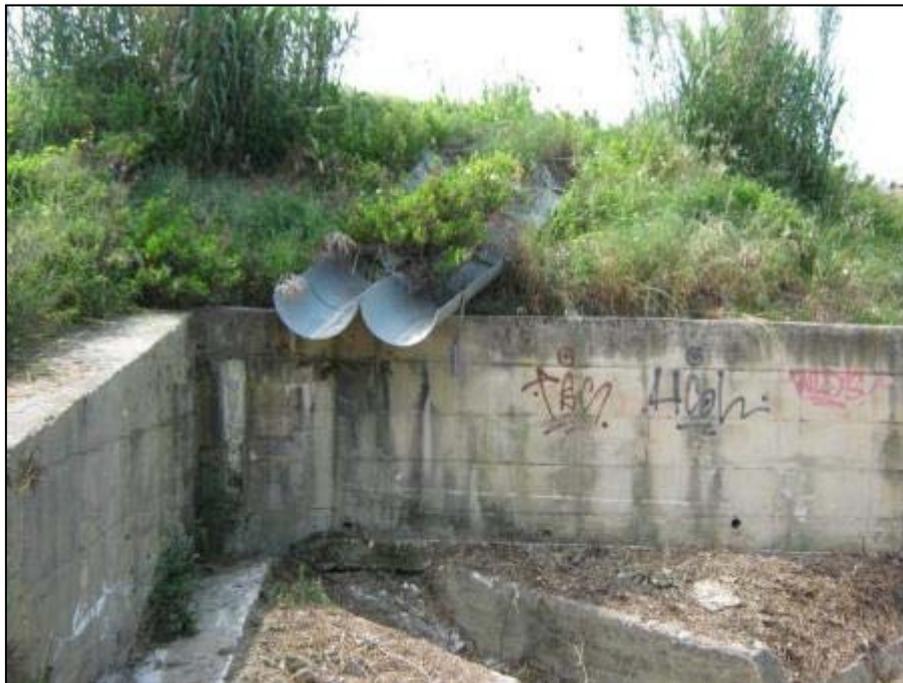
Foto 7.1 Elementi di regimazione idraulica superficiale che convogliano le acque presso una tombinatura di base ubicata presso la frana imbocco sud Galleria Barcaglione

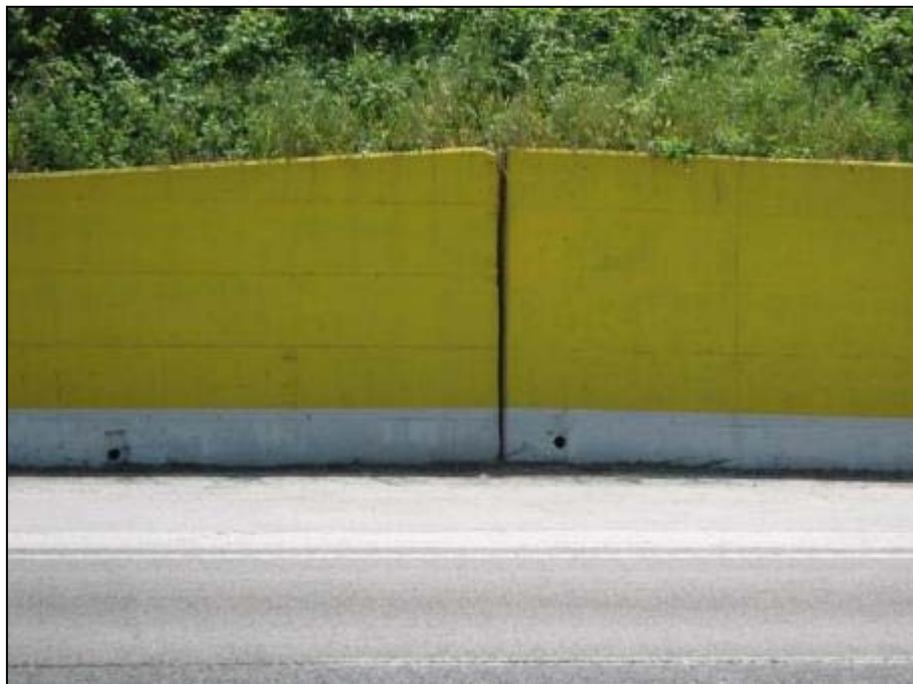
Foto 7.10 Elementi murari di sostegno, variamente inclinati, situati a monte della corsia stradale sud – rampa di accelerazione.

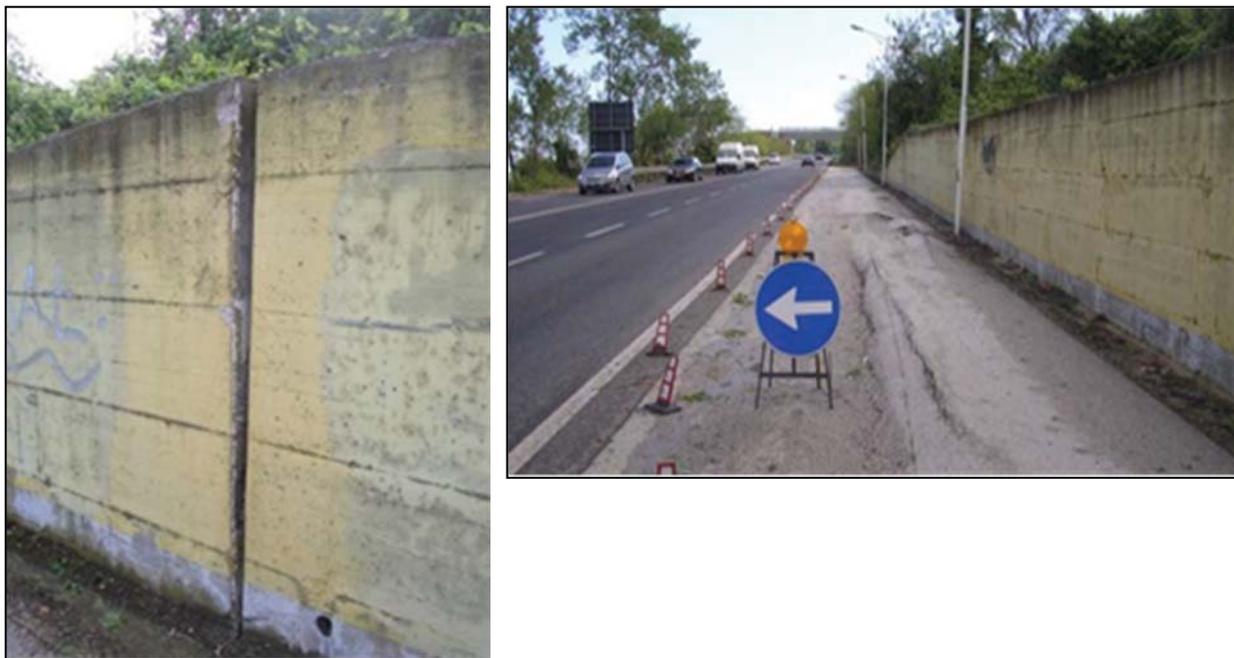
Foto 7.11 Dissesto all'Area di Servizio Sanzio Ovest direzione AN – dissesto al km 1+500 rampa di accelerazione lato monte

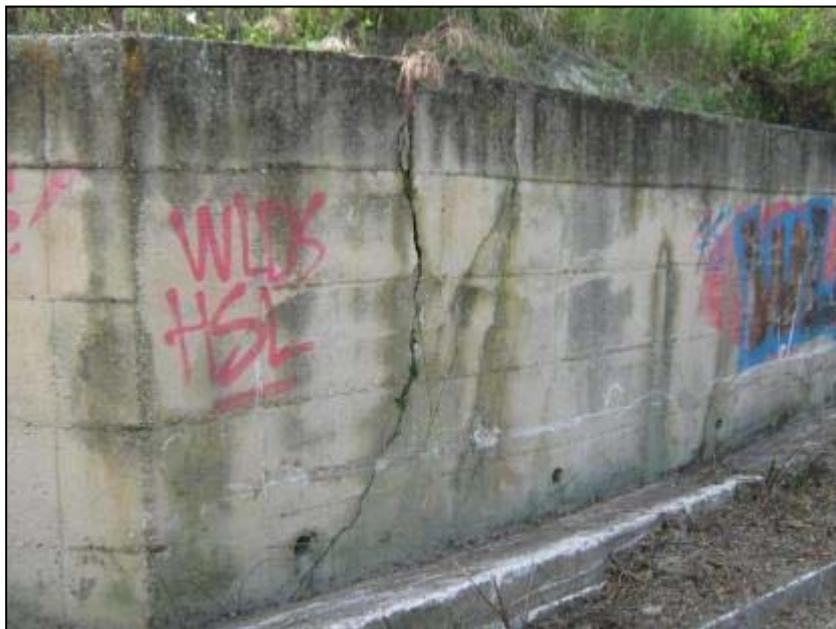
Foto 7.20 Muro di sostegno della SS16, gravemente lesionato, situato alla base del versante in oggetto in corrispondenza del tratto ripreso nelle precedenti foto.

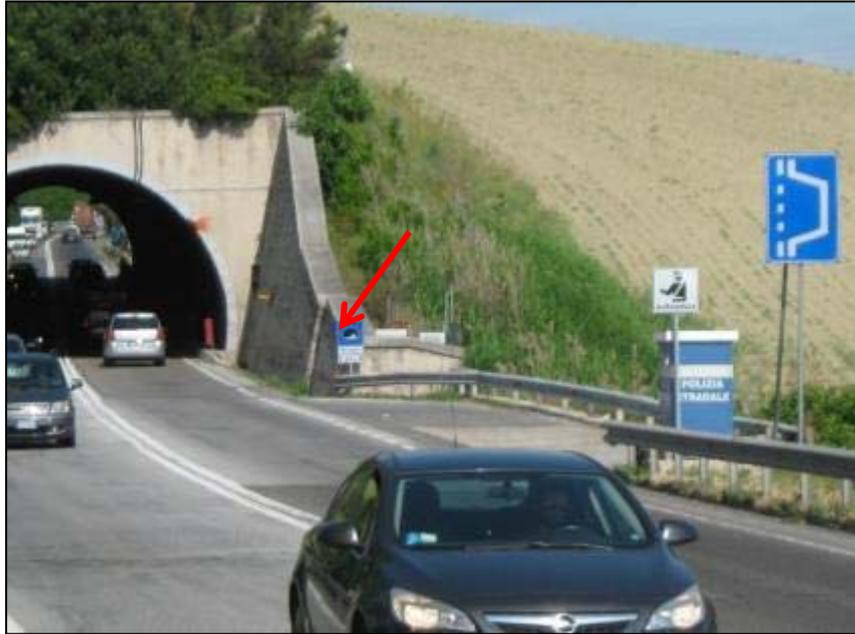
Foto 7.25 Particolare muro di imbocco Galleria Orciani lesionato dal dissesto in oggetto.

Il sopralluogo condotto a settembre 2018 ha permesso di osservare una maggiore apertura delle fessure rilevate in corrispondenza del muro posto in fregio, lato valle, all'imbocco della galleria, al piede del quale permangono ristagni idrici e fenomeni di erosione concentrata.

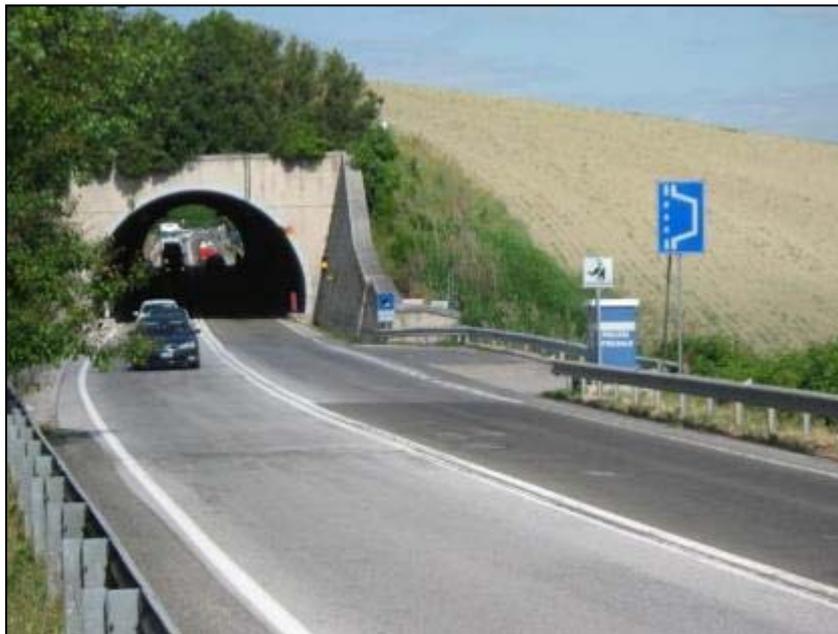
Foto 7.26 Vista frontale imbocco Galleria Orciani lato AN; oltre al muro lesionato di cui alla precedente foto si osserva il manto stradale da poco ripristinato molto probabilmente a causa dell'attività franosa lato valle.

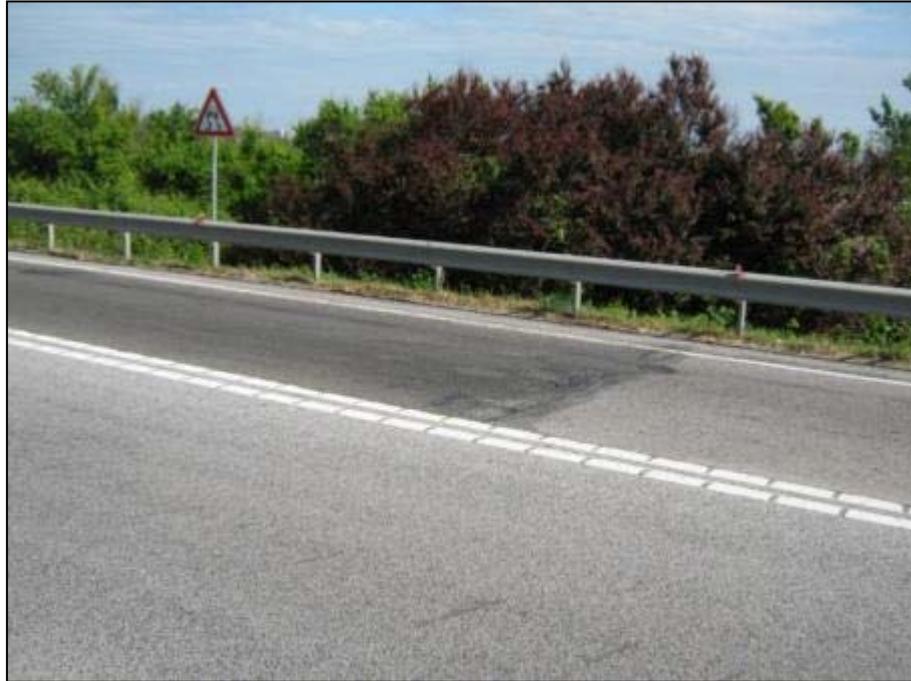
Foto 7.27 Tratto terminale lato AN del settore stradale da poco ripristinato.

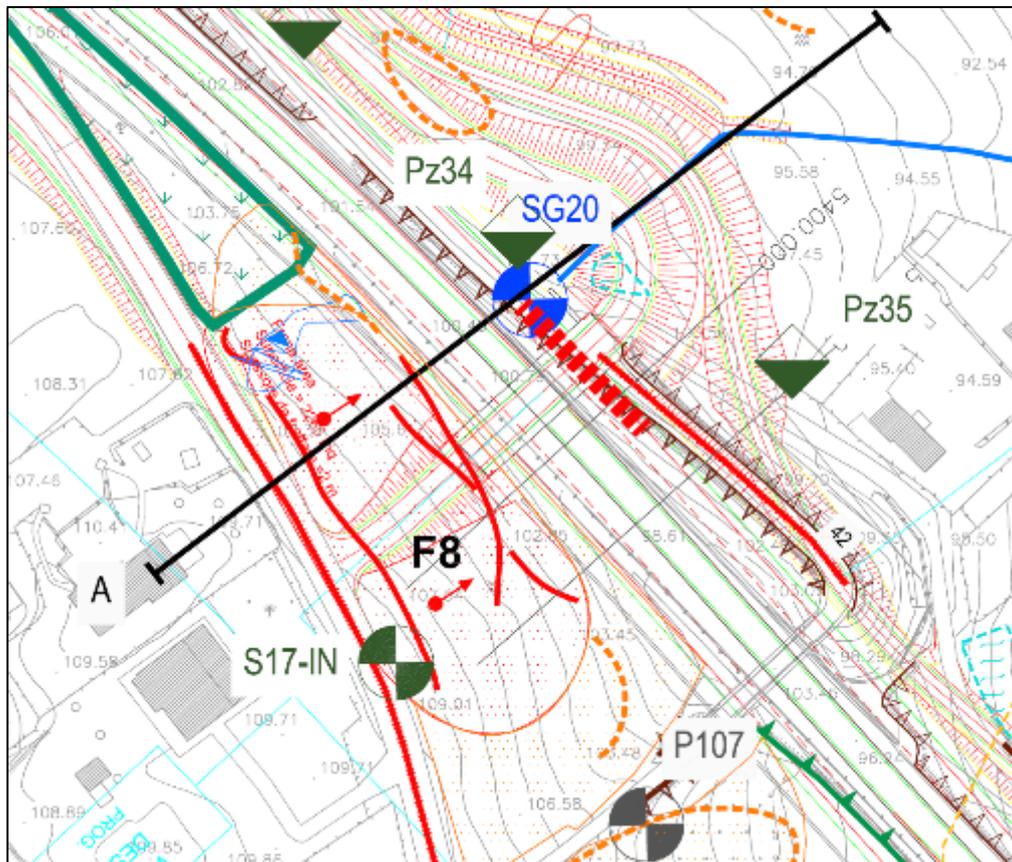
Figura 7-29 - Frana 8 e riattivazione frana quiescente E7 -km 5+400 – 5+500 lato monte.

Evidenti sono le deformazioni a carico della Strada del Barcaglione, posta a monte della S.S.16 (Figura 7-29) ed al limite dell'area in dissesto. Le deformazioni rilevate nel 2011 lungo il sedime stradale sono state osservate ancora, in maniera moderatamente più estesa, nel 2017. Per contro non sono state riscontrate lesioni e deformazioni a carico della sottostante SS16 che infatti rimane ad una certa distanza. Le risultanze delle indagini sono ben rappresentate dalla traversa sismica SIS10, posizionata lungo l'asse maggiore della superficie in dissesto, che rileva una modesta profondità del substrato alterato. Gli spessori potenzialmente coinvolti dai fenomeni deformativi sono nell'ordine di 2 m circa. Tali valori sono confermati da considerazioni puramente geometriche effettuate in base alle dimensioni in pianta del fenomeno.

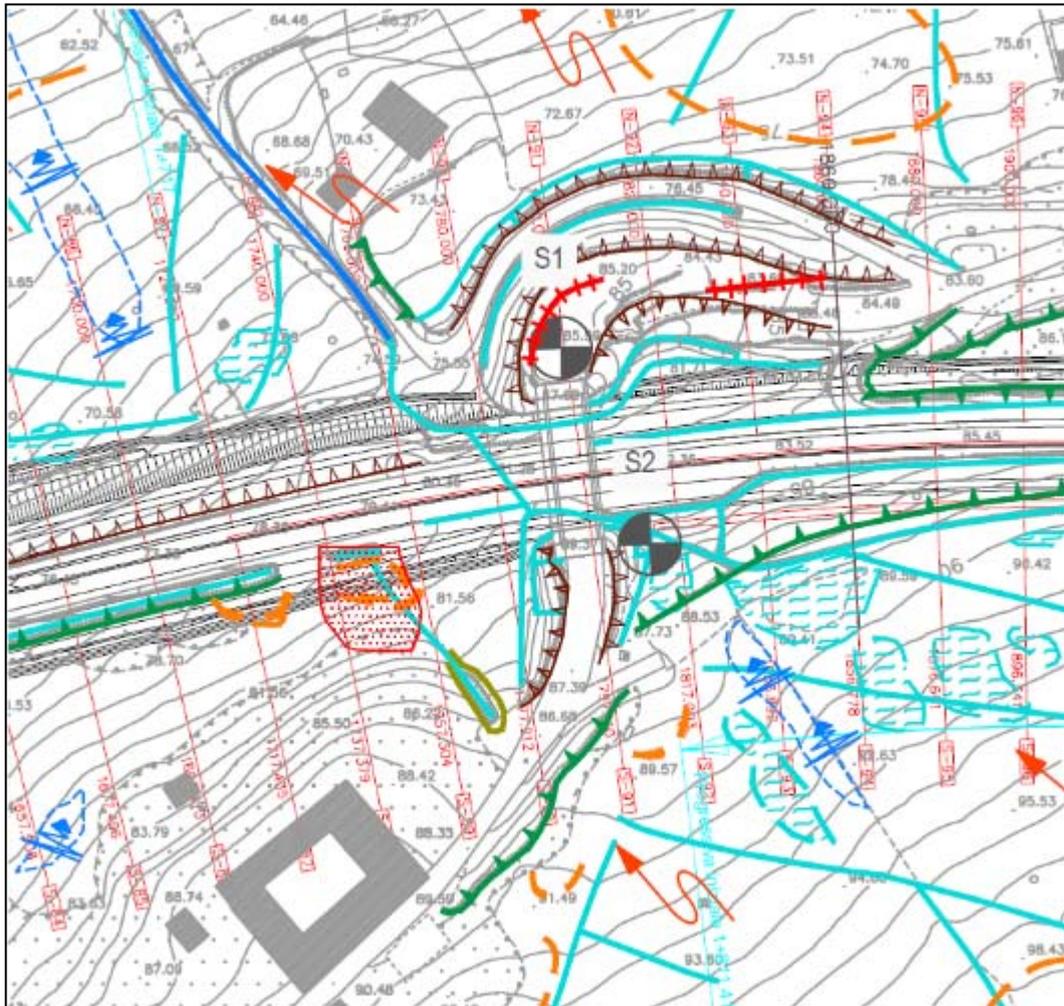
Nel corso dei sopralluoghi condotti nel 2018 sono state osservate lesioni longitudinali a carico dei rilevati che costituiscono le rampe di approccio di alcuni cavalcavia che scavalcano la SS16 lungo il tratto in progetto. Tali fenomeni risultano particolarmente evidenti in corrispondenza dei cavalcavia 34 (circa pk 1+800) e 35 (circa pk 2+200) di più recente realizzazione.

Figura 7-40 - Rampa di accesso al cavalcavia 34 interessata da Lesioni sub-circolari e deformazioni.

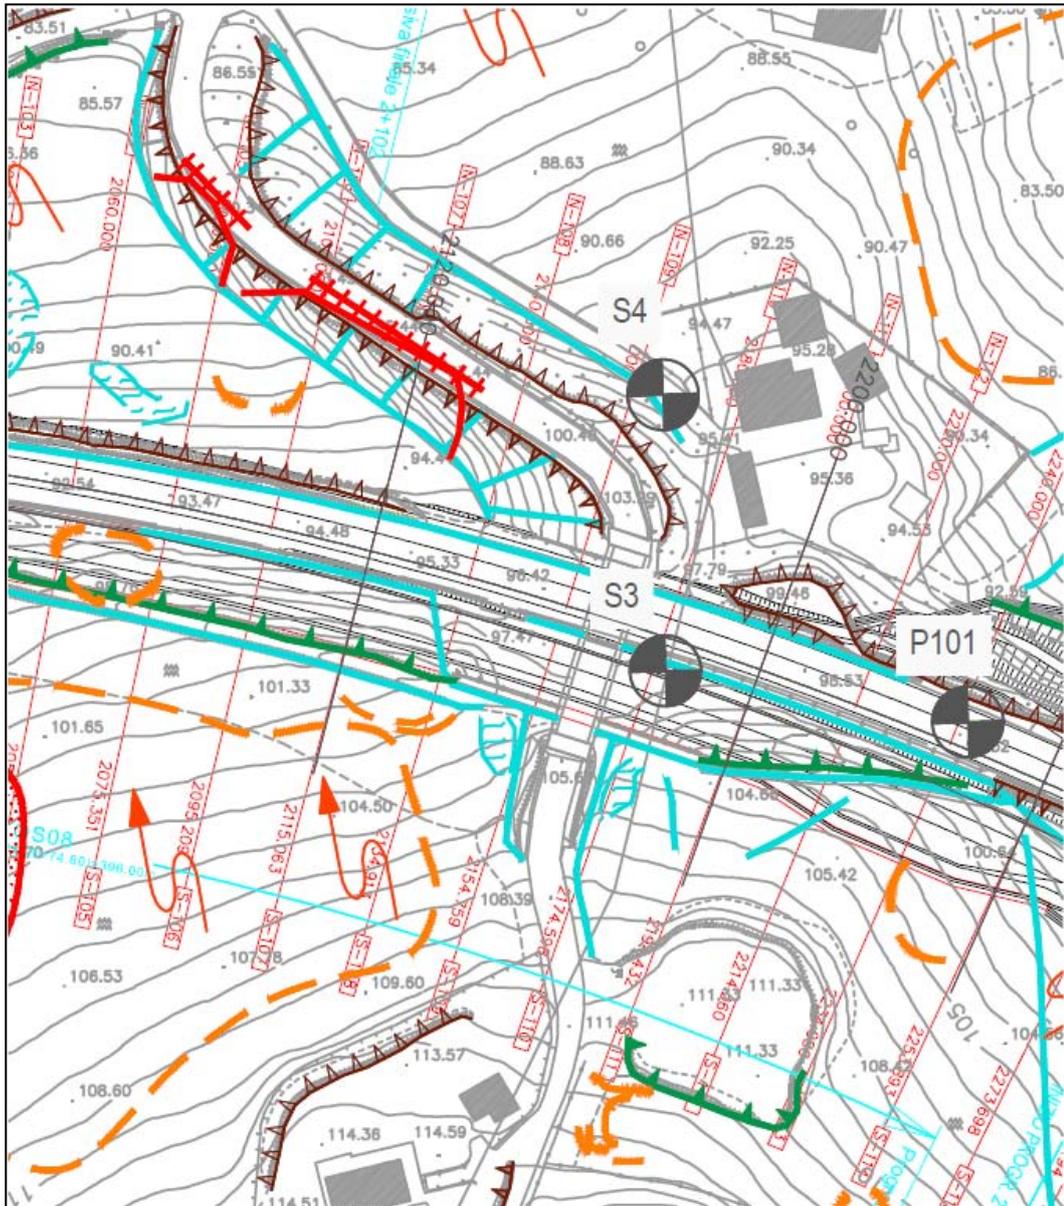
Figura 7-41 - Rampa di accesso al cavalcavia 35 interessata da Lesioni sub-circolari e deformazioni.

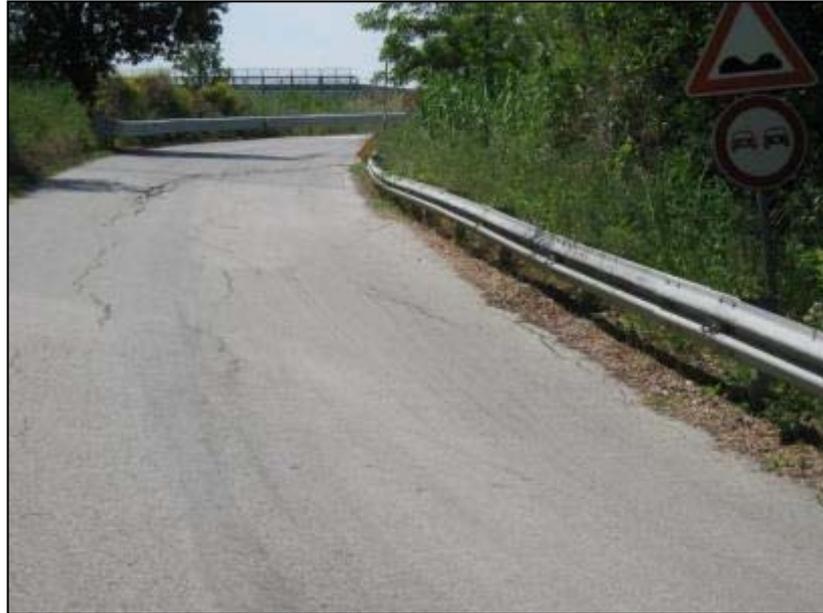
Foto 7.39 Lesioni sub-circolari e deformazioni che hanno interessato la rampa di accesso al cavalcavia 34.

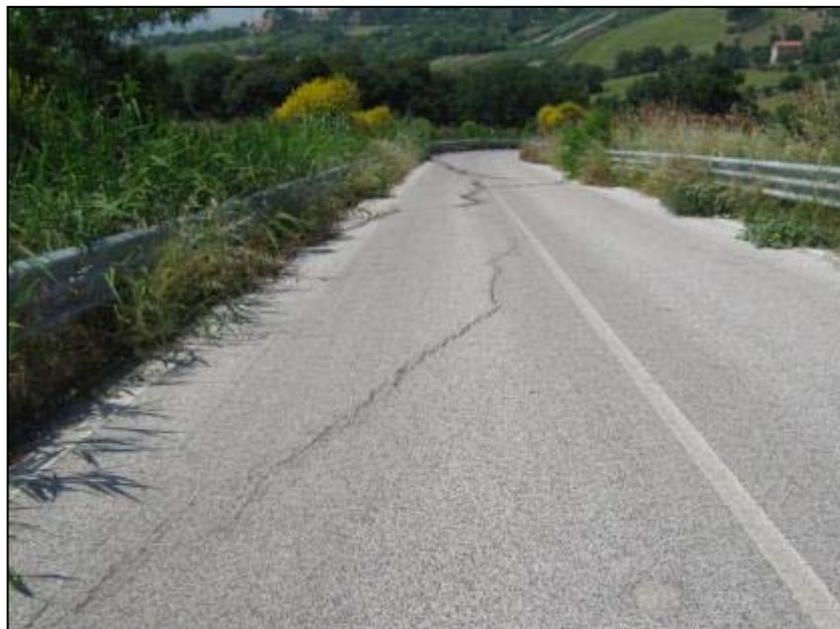
Foto 7.40 Lesioni sub-circolari e deformazioni che hanno interessato la rampa di accesso al cavalcavia 35.

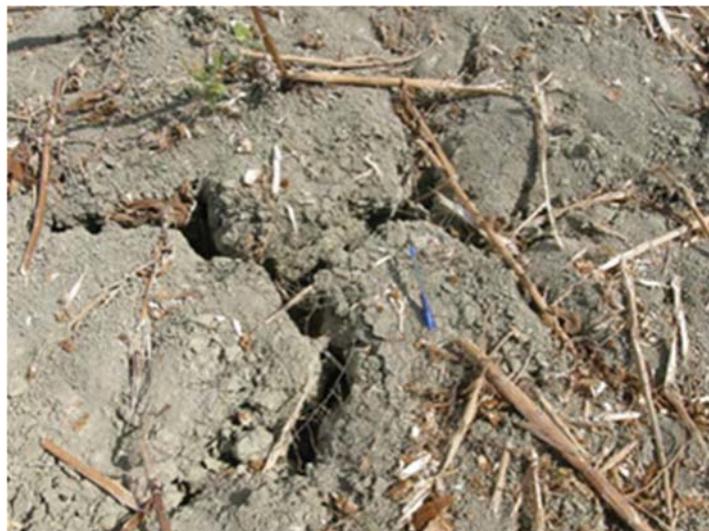
Foto 8.1. Crepe e fessure da disseccamento favoriscono, con le piogge autunnali, l'infiltrazione dell'acqua nel primo sottosuolo
