AUTOSTRADA REGIONALE CISPADANA DAL CASELLO DI REGGIOLO-ROLO SULLA A22 AL CASELLO DI FERRARA SUD SULLA A13

IDROLOGIA E IDRAULICA

RELAZIONE SULLO SPOSTAMENTO MACERI

NUM. Progr.	FASE	LOTTO	GRUPPO	CODICE OPERA WBS	TRATTO OPERA	AMBITO	TIPO ELABORATO	PROGRESSIVO	REV.
7268	PD	0	A00	AWB00	0	WW	RI	01	A

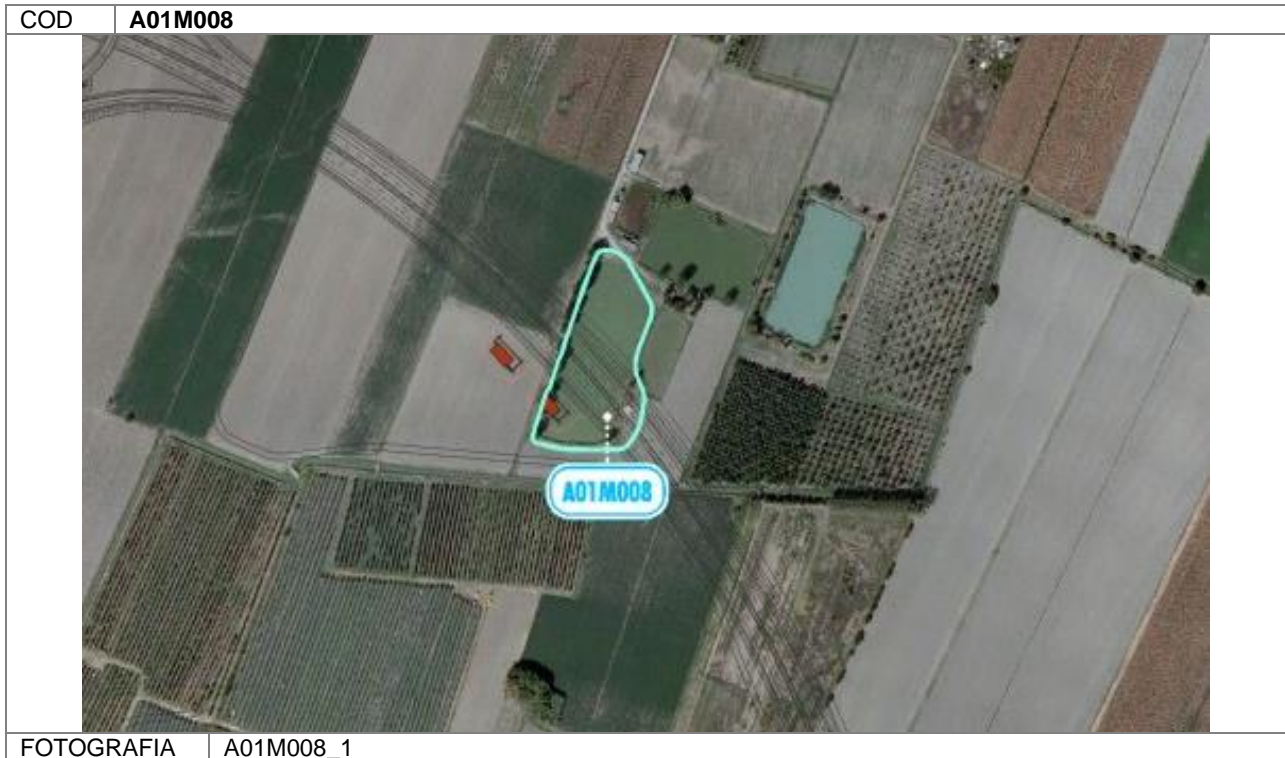
CODICE	A01M008	
DATA RILIEVO	30/08/11	
PROPRIETA'	Privata	
LOCALITA'	Tre case	
COMUNE	San Possidonio	
PROVINCIA	MO	
PROGRESSIVA	15+350	
FOTOGRAFIE	A01M008_1	-
UBICAZIONE	GAUSS BOAGA X	1658728.58
	GAUSS BOAGA Y	4973687.60
CARATTERISTICHE IDROGRAFICHE	DIMENSIONI (m)	Forma irregolare
	AREA (m ²)	8.819
	ACQUA	Permanete tutto l'anno con profondità media di 1,50 m
	USO	Ricreativo per la pesca sportiva
CARATTERISTICHE MORFOLOGICHE	EROSIONI	Assenti
	PROTEZIONI	Assenti
CARATTERISTICHE AMBIENTALI	VEGETAZIONE ACQUATICA	Non rilevata per la presenza di ciprinidi e amur
	VEGETAZIONE SPONDALE	Erbacea molto rada per consentire una buona azione di pesca, soprattutto alla roubasienne ed all'inglese
	VEGETAZIONE RIPARIA	Arborea continua sul lato est costituita da pioppo nero ed ibrido
	PESCI	Sicuramente sono presenti , ovviamente tutti di immissione
	ANFIBI	Scarsa presenza di anfibi come le rane
	UCCELLI	Rilevata la presenza di airone cenerino, gallinella d'acqua e fagiani.

MAMMIFERI	L'ambiente è sicuramente frequentato da diverse specie di mammiferi che trovano qui, un comodo specchio d'acqua per abbeverarsi.
	TERRITORIO CIRCOSTANTE	Prevalentemente seminativo a mais con case sparse
STATO DEL LUOGO	Buono	
NOTE	Il macero assieme ad altri quattro limitrofi sono adibiti ad area per la gestione orientata alla pesca sportiva. Questi cinque maceri alimentati dalla falda e dalla Fossa Berardi che scorre poco distante in origine erano delle cava per l'estrazione di materiale inerte. È da rilevare l'assenza di vegetazione sulle sponde dovuta all'azione di pesca. Di scarsa importanza naturalistica, ma importante per la fruizione sociale.

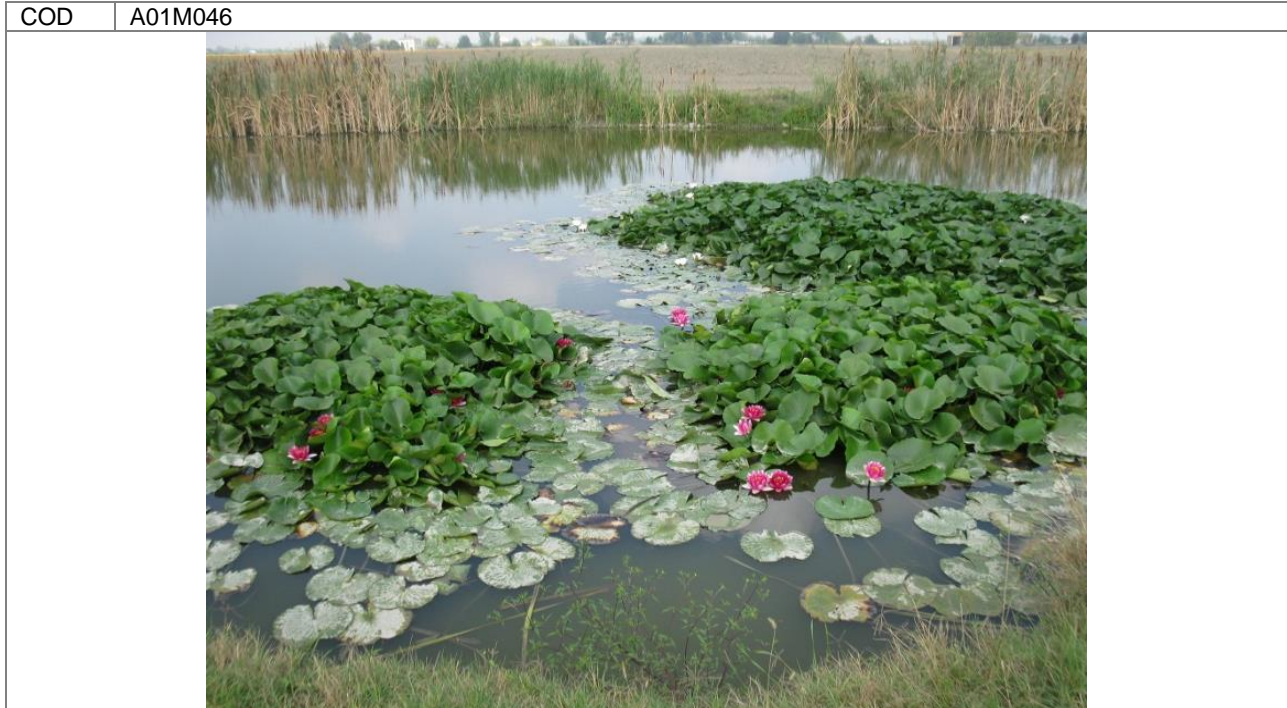
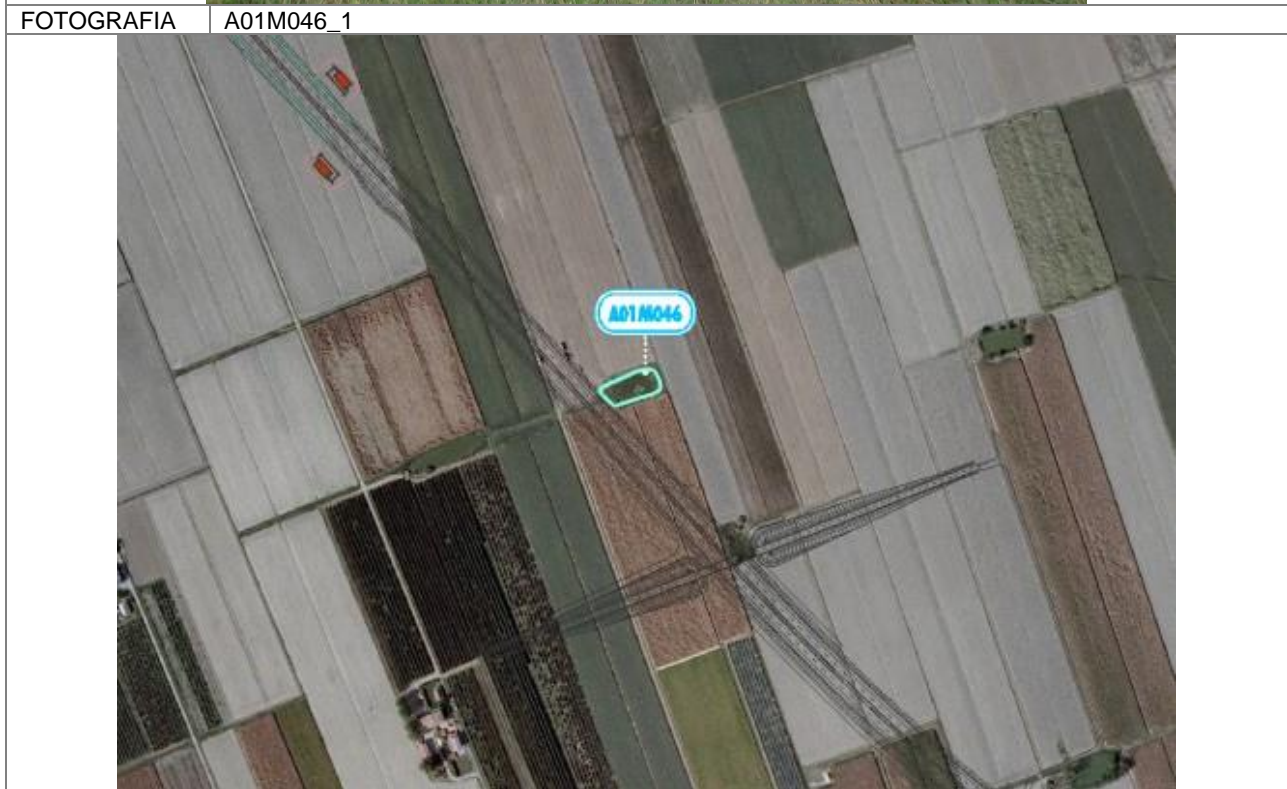
CODICE		A01M046
DATA RILIEVO	10/09/11	
PROPRIETA'	Privata	
LOCALITA'	Finale Emilia	
COMUNE	Finale Emilia	
PROVINCIA	MO	
PROGRESSIVA	36+100	
FOTOGRAFIE	A01M046_1	A01M046_2
UBICAZIONE	GAUSS BOAGA X	1676050.15
	GAUSS BOAGA Y	4965479.07
CARATTERISTICHE IDROGRAFICHE	DIMENSIONI (m)	58x23
	AREA (m ²)	1322
	ACQUA	SI, 120 cm
	USO	Irriguo
CARATTERISTICHE MORFOLOGICHE	EROSIONI	Assenti
	PROTEZIONI	Assenti
CARATTERISTICHE AMBIENTALI	VEGETAZIONE ACQUATICA	Idrofite radicate: ninfee varietà ornamentali
	VEGETAZIONE SPONDALE	Erbacea continua, tifeto lato nord e giunco fiorito
	VEGETAZIONE RIPARIA	Erbacea bassa con campi coltivati a ridosso del macero
	PESCI	Si
	ANFIBI	Si
	UCCELLI	Fauna ornitica varia, il sito è prevalentemente utilizzato come area di sosta
	MAMMIFERI	Presenza di mammiferi di piccole dimensioni che utilizzano il sito come luogo di abbeveramento
	TERRITORIO CIRCOSTANTE	Seminativi
STATO DEL LUOGO	Molto buono	
NOTE	Macero con un livello dell'acqua medio di circa 120 cm, tale livello è variabile durante tutto l'arco annuale

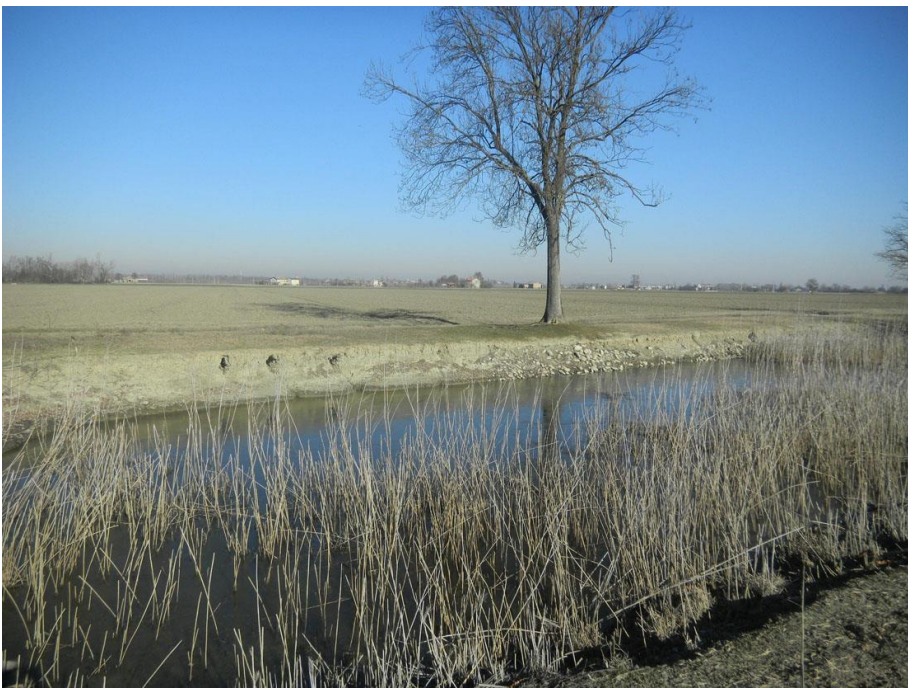
FOTOGRAFIA	A02M209_2.jpg

CODICE	A02M209	
DATA RILIEVO	26/01/2012	
PROPRIETA'	privata	
LOCALITA'	Casa Luogazzo	
COMUNE	Finale Emilia	
PROVINCIA	MO	
PROGRESSIVA		
FOTOGRAFIE	A02M209_1.jpg	A02M209_2.jpg
UBICAZIONE	GAUSS BOAGA X	1680791.05
	GAUSS BOAGA Y	4964197.45
CARATTERISTICHE IDROGRAFICHE	DIMENSIONI	50x18
	AREA	1029
	PRESENZA ACQUA	presente
	USO	irrigazione
CARATTERISTICHE MORFOLOGICHE	EROSIONI	presenti
	PROTEZIONI	sassi tipici sulle sponde a tratti
CARATTERISTICHE AMBIENTALI	VEGETAZIONE ACQUATICA	assente
	VEGETAZIONE SPONDALE	4 pioppi
	VEGETAZIONE RIPARIA	canneto prevalentemente di <i>phragmites australis</i>
	PESCI	probabilmente ciprinidi
	ANFIBI	rane
	UCCELLI	aironi grigi
	MAMMIFERI	nutrie
TERRITORIO CIRCOSTANTE	campagna aperta coltivata a mais e frumento	
STATO DEL LUOGO	VALUTAZIONE INDICATIVA	buona
NOTE

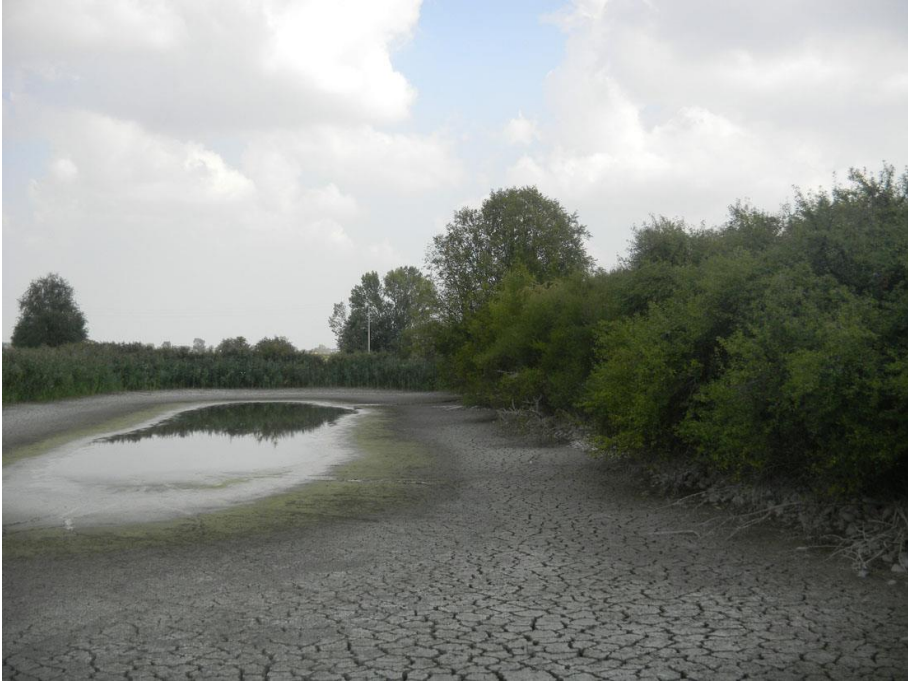
FOTOGRAFIA	1FEM096_1.jpg

CODICE	1FEM096	
DATA RILIEVO	30/08/2011	
PROPRIETA'	privata	
LOCALITA'	Alberone, Via Piantoni	
COMUNE	Cento	
PROVINCIA	FE	
PROGRESSIVA	0+800	
FOTOGRAFIE	1FEM096_1jpg	1FEM096_2.jpg
UBICAZIONE	GAUSS BOAGA X	1683820.72
	GAUSS BOAGA Y	4963910.67
CARATTERISTICHE IDROGRAFICHE	DIMENSIONI	35x95
	AREA	2650
	PRESENZA ACQUA	presente durante tutto l'anno
	USO	non definito
CARATTERISTICHE MORFOLOGICHE	EROSIONI	presenti e discontinue sulle sponde
	PROTEZIONI	sassi tipici sulle sponde (a tratti)
CARATTERISTICHE AMBIENTALI	VEGETAZIONE ACQUATICA	assente
	VEGETAZIONE SPONDALE	olmi, prunus, biancospino, rovi
	VEGETAZIONE RIPARIA	phragmites australis
	PESCI	non osservati durante il rilievo
	ANFIBI	rane
	UCCELLI	passeriformi, airone cenerino
	MAMMIFERI	non osservata presenza e/o tracce
	TERRITORIO CIRCOSTANTE	coltivazione di mais e frumento
STATO DEL LUOGO	VALUTAZIONE INDICATIVA	discreto
NOTE	poca acqua probabilmente per la stagione secca inoltrata lungo Via Piantoni, tra Via Ghisellini in frazione Alberone e Via Rusconi, il terzo sul lato sinistro

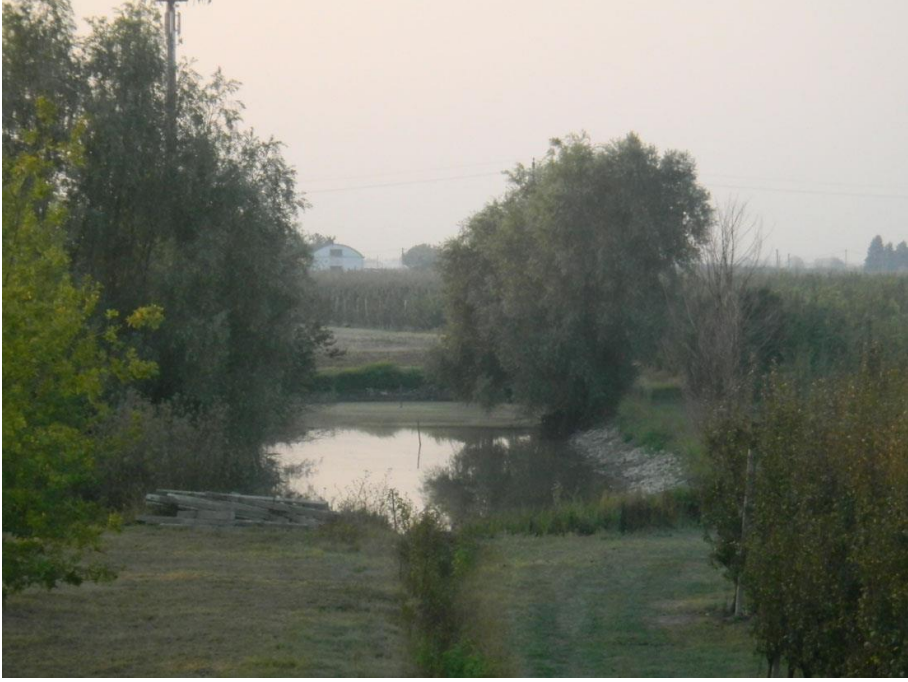
FOTOGRAFIA	A02M107_1.jpg

CODICE	A02M107	
DATA RILIEVO	29/09/2011	
PROPRIETA'	privata	
LOCALITA'	Ferrara, Casello Ferrara Sud	
COMUNE	Ferrara	
PROVINCIA	FE	
PROGRESSIVA	65+100	
FOTOGRAFIE	A02M107_1.jpg	A02M107_2.jpg
UBICAZIONE	GAUSS BOAGA X	1702 181.52
	GAUSS BOAGA Y	4963114.05
CARATTERISTICHE IDROGRAFICHE	DIMENSIONI	20x145
	AREA	2322
	PRESENZA ACQUA	presente, presumibilmente per tutto l'anno
	USO	irrigazione
CARATTERISTICHE MORFOLOGICHE	EROSIONI	assenti
	PROTEZIONI	sassi tipici sulle sponde a tratti
CARATTERISTICHE AMBIENTALI	VEGETAZIONE ACQUATICA	lemna minor
	VEGETAZIONE SPONDALE	salici e pioppi
	VEGETAZIONE RIPARIA	typha latifolia, ortiche
	PESCI	ciprinidi
	ANFIBI	rane
	UCCELLI	aironi cenerini, gazze
	MAMMIFERI	nutrie
TERRITORIO CIRCOSTANTE	in vicinanza dello svincolo autostradale di Ferrara sud, frutteti e erba medica	
STATO DEL LUOGO	VALUTAZIONE INDICATIVA	buono
NOTE	pali di cemento e legna accatastata Campagna, da Strada Cispadana in Via Imperiale(direz. est), dopo cavalcavia su A13, 250 m, svoltare a sinistra su carraia prima della case, 200 m, svoltare a sinistra direz nord-ovest in mezzo ai campi, 100 metri, a fianco dell'autostrada
