# AUTOSTRADA REGIONALE CISPADANA DAL CASELLO DI REGGIOLO-ROLO SULLA A22 AL CASELLO DI FERRARA SUD SULLA A13

## PROGETTO DEFINITIVO

#### RELAZIONE SULLO SPOSTAMENTO MACERI

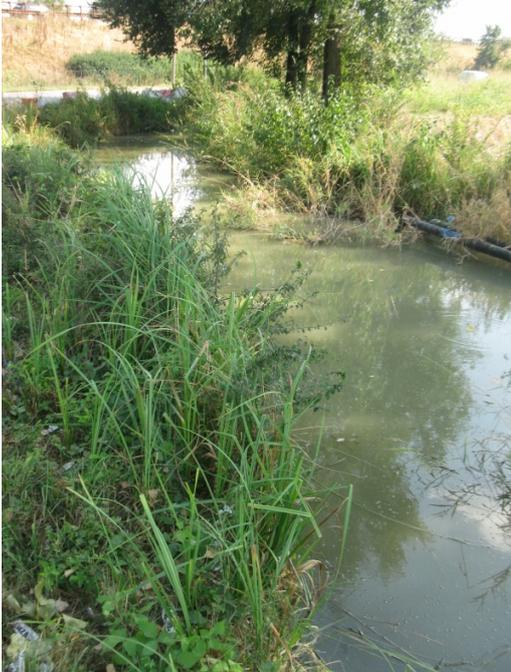
| FOTOGRAFIA | A01M001_1 |

| NOTE | La non presenza di vegetazione acquatica (macrofite) e con ogni probabilità l'assenza di fauna ittica, impoverisce biologicamente questo biotopo, facendogli perdere valenza naturalistica. | |

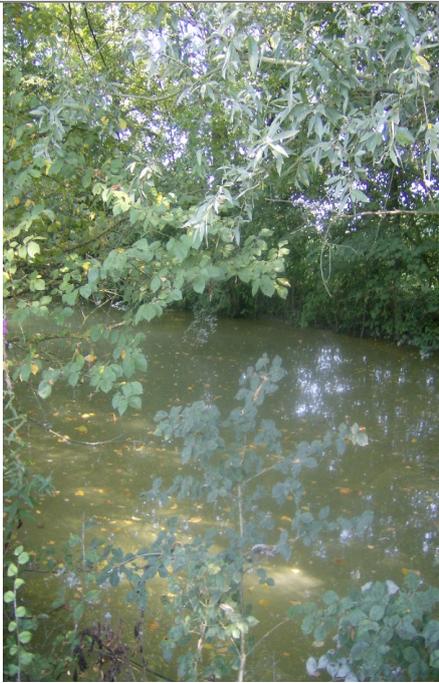
| FOTOGRAFIA | A01M003_1 |

| NOTE | Il biotopo costituito da questo macero simile ed attiguo al precedente rappresenta anch'esso un luogo da tutelare e preservare | |

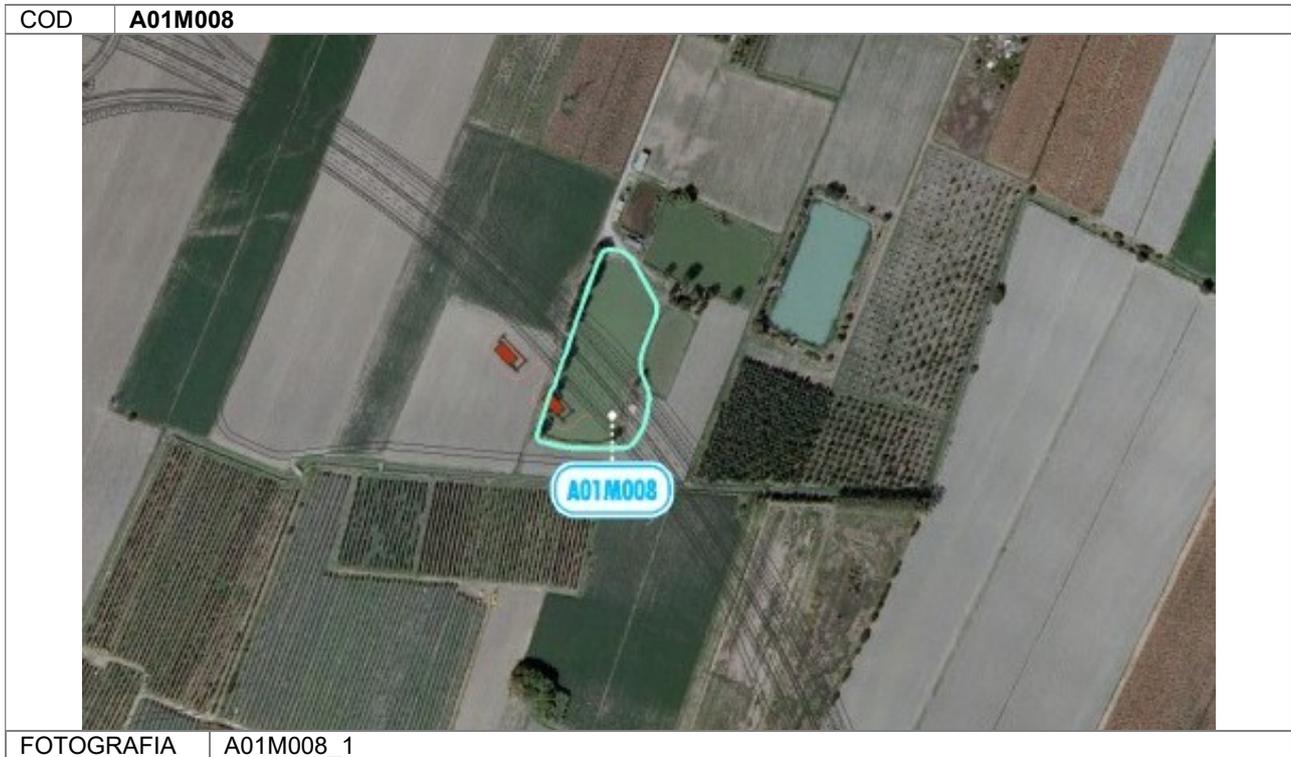
| NOTE | Il macero assieme ad altri quattro limitrofi sono adibiti ad area per la gestione orientata alla pesca sportiva. Questi cinque maceri alimentati dalla falda e dalla Fossa Berardi che scorre poco distante in origine erano delle cave per l'estrazione di materiale inerte. È da rilevare l'assenza di vegetazione sulle sponde dovuta all'azione di pesca. Di scarsa importanza naturalistica, ma importante per la fruizione sociale. | |

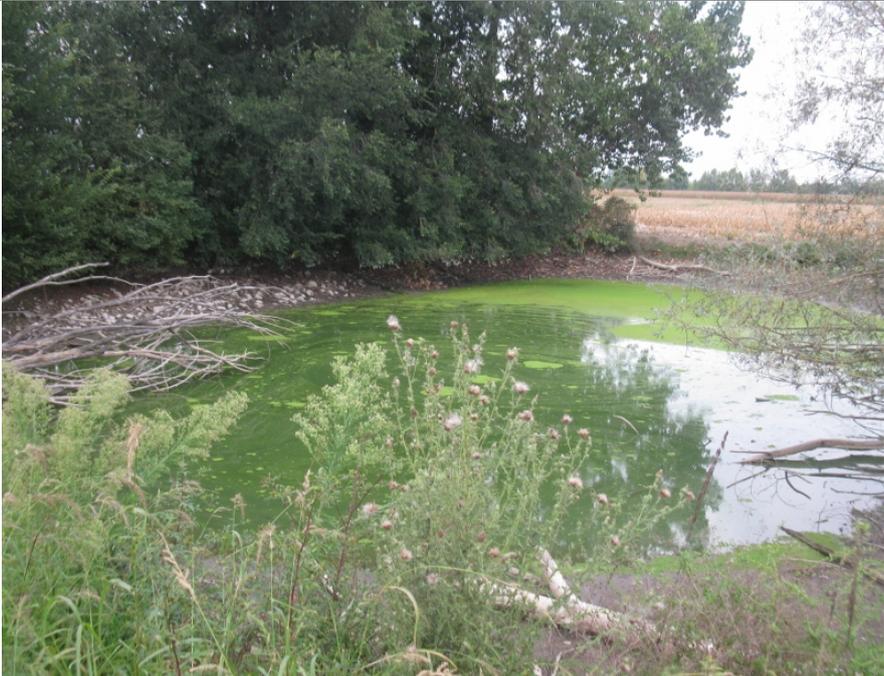
| FOTOGRAFIA | A01M032_1 |

| NOTE | Presenza di acqua durante tutto l'arco annuale con una profondità media di circa 30 cm ed una massima di 100 cm | |

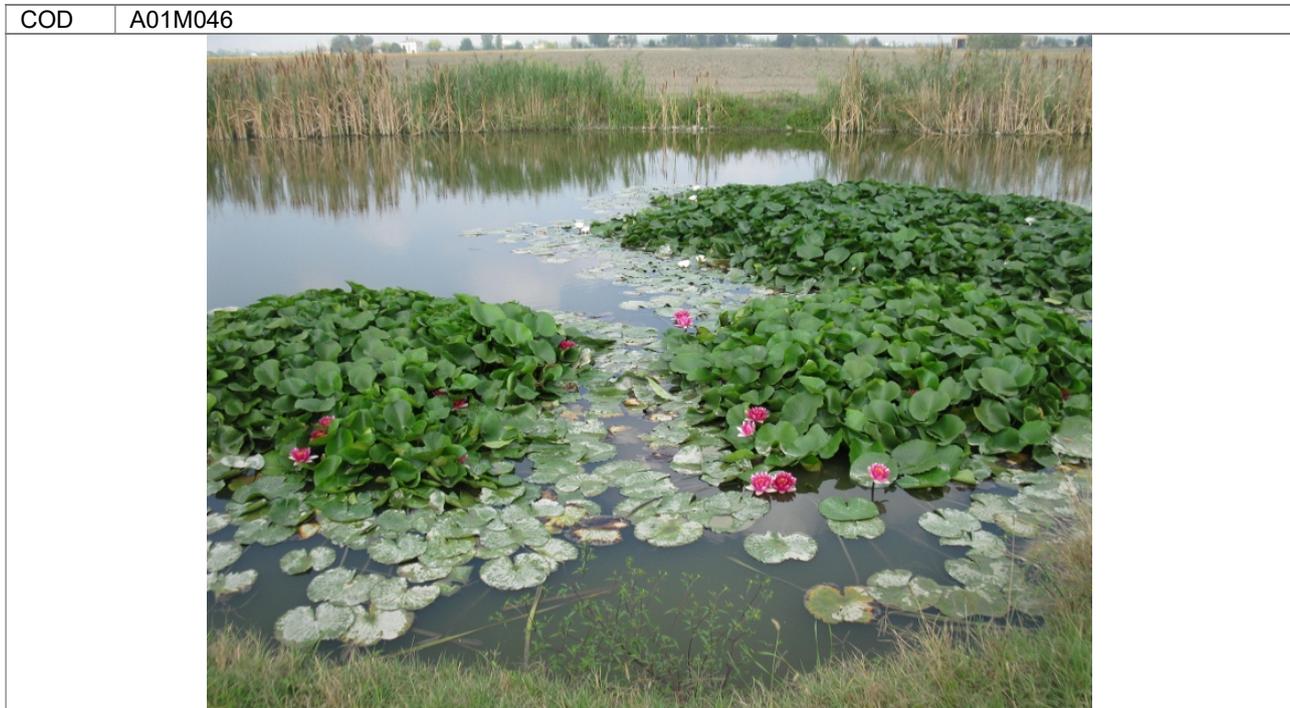
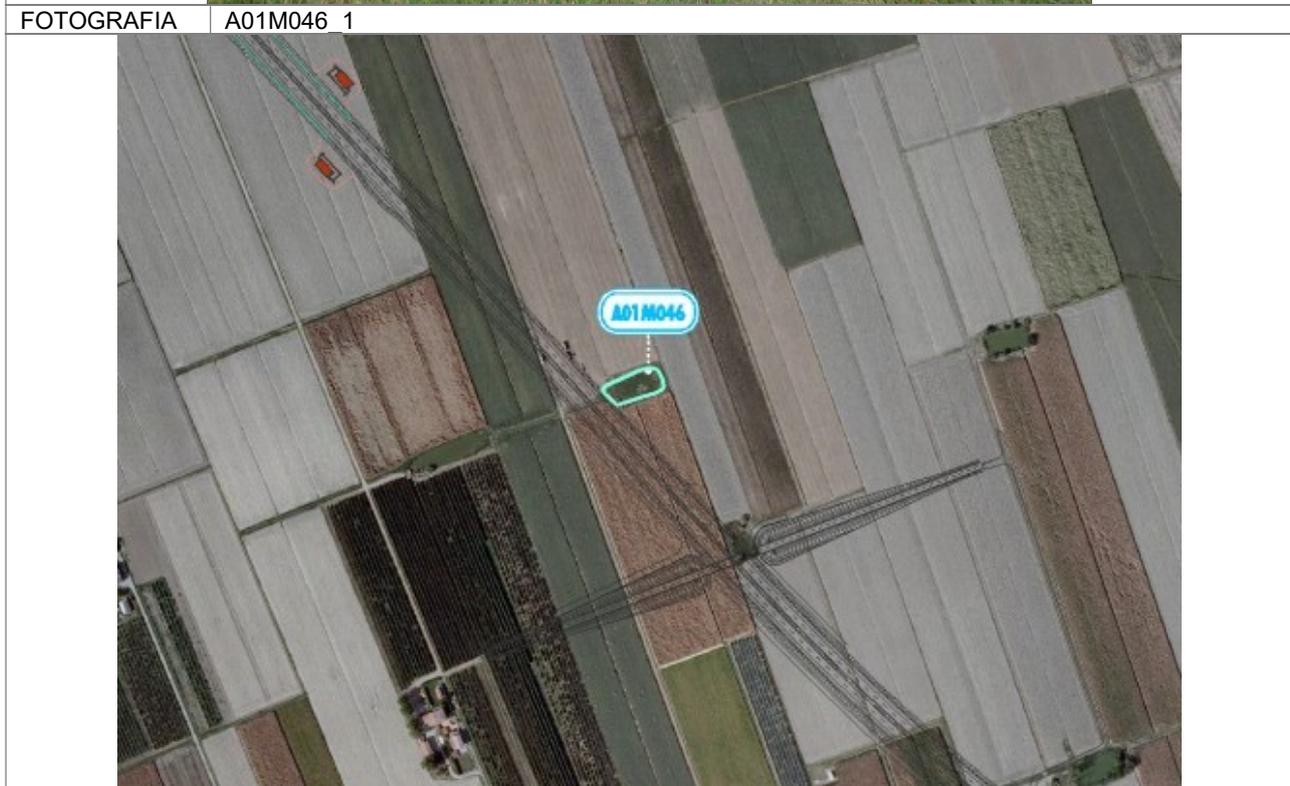
| FOTOGRAFIA | A01M046_2 |

| NOTE | <i>Macero con un livello dell'acqua medio di circa 120 cm, tale livello è variabile durante tutto l'arco annuale</i> | |

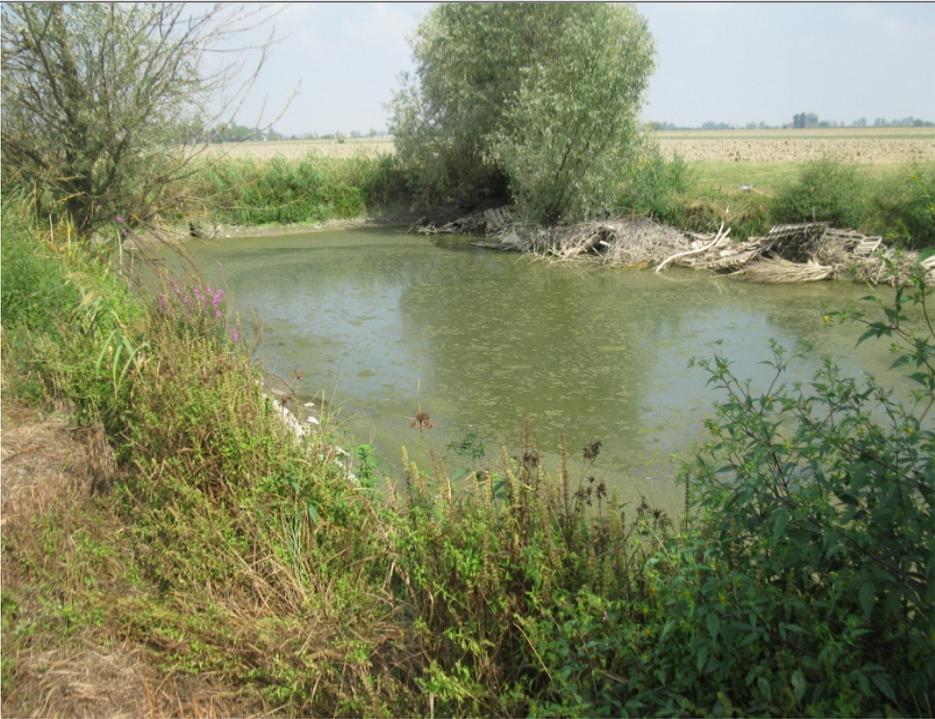
| FOTOGRAFIA | A01M047_1 |

| | Macero con un livello dell'acqua medio di circa 50 cm e massimo di 100cm, tale livello è variabile durante tutto l'arco annuale, si segnala l'abbandono di rifiuti, legname e scarti di cantiere nei pressi delle sponde | |

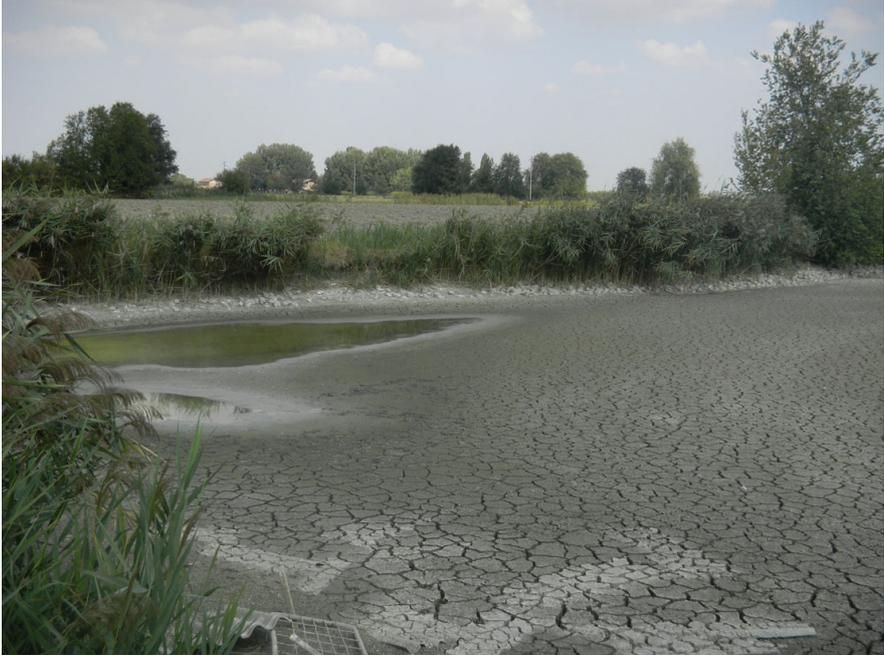
| FOTOGRAFIA | 1FEM095_1jpg |

| NOTE | poca acqua probabilmente per la stagione secca inoltrata lungo Via Piantoni, tra Via Ghisellini in frazione Alberone e Via Rusconi, il primo sul lato destro, ca 80 metri dalla strada | |

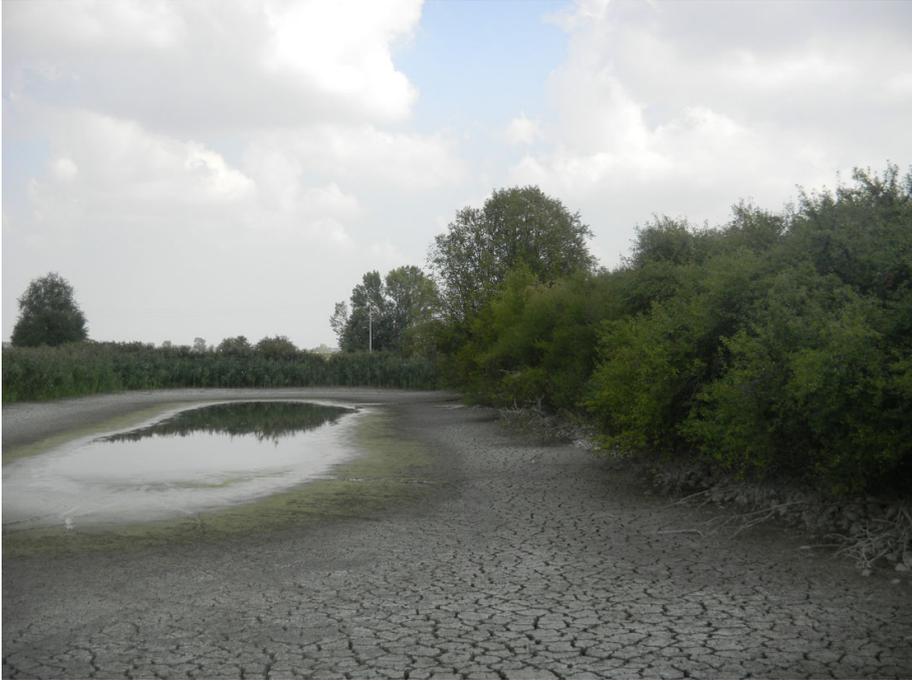
| FOTOGRAFIA | 1FEM096_1.jpg |

| NOTE | poca acqua probabilmente per la stagione secca inoltrata lungo Via Piantoni, tra Via Ghisellini in frazione Alberone e Via Rusconi, il terzo sul lato sinistro | |

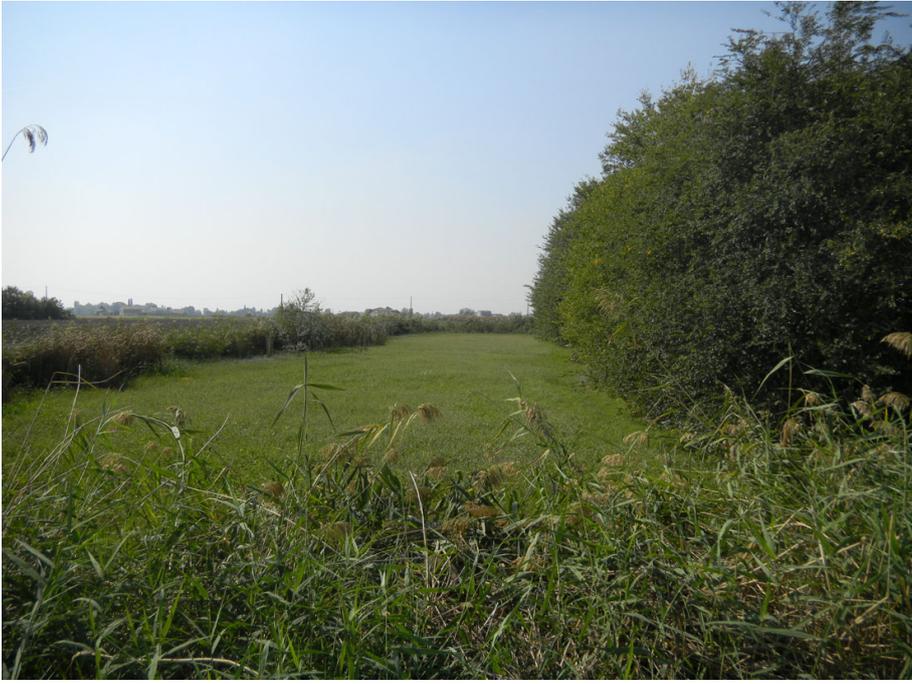
| FOTOGRAFIA | A02M077_1.jpg |

| NOTE | ambiente bello se ci fosse acqua<br>Campagna, su Via Quattro Torri, proveniendo da Via dei Pioppeti, 400 metri, a destra 100 m, in mezzo ai campi coltivati | |

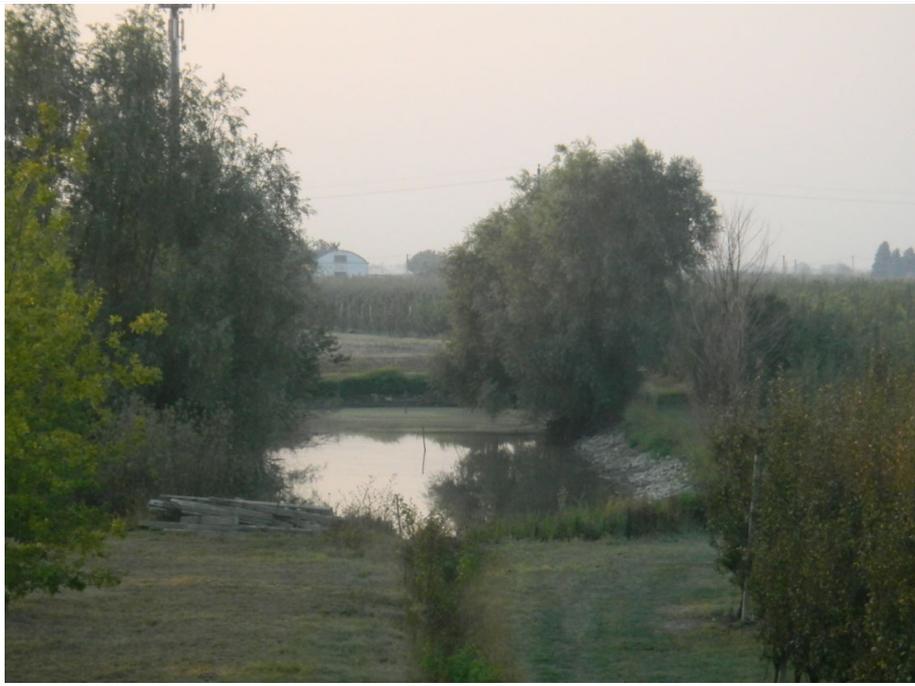
| FOTOGRAFIA | A02M107_1.jpg |

| NOTE | pali di cemento e legna accatastata<br>Campagna, da Strada Cispadana in Via Imperiale(direz. est), dopo cavalcavia su A13, 250 m, svoltare a sinistra su carraia prima della case, 200 m, svoltare a sinistra direz nord-ovest in mezzo ai campi, 100 metri, a fianco dell'autostrada | |
