PROGETTO DI GESTIONE DELL'INVASO DI CASSIGLIO (BG)

Studio d'Incidenza Ambientale
(Art. 6 Direttiva 92/42/CEE e Art. 5 DPR 357/97)

Documentazione fotografica

Data: 15/10/2019

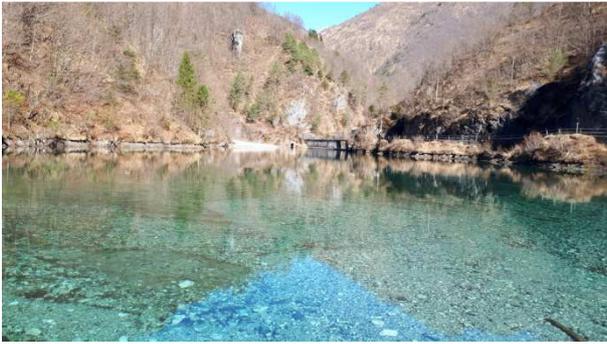
01 – Invaso di Cassiglio. Porzione di monte del bacino.

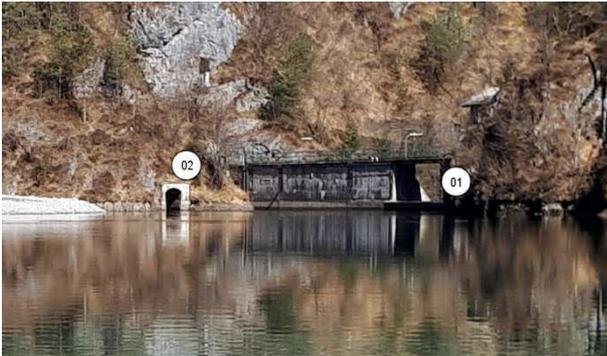
02 – Invaso di Cassiglio. Particolare della diga vista da monte. Il punto 01 indica la finestra di sfioro della diga. Il punto 02 indica lo sbocco della galleria di adduzione proveniente dal Torrente Stabina.

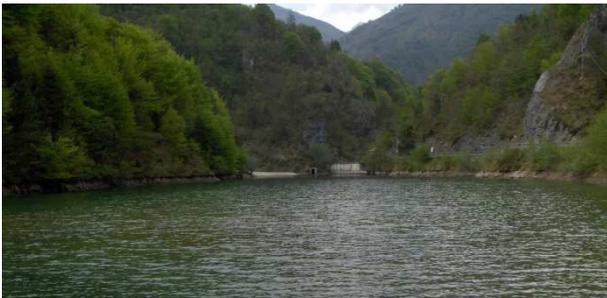
03 – Invaso di Cassiglio. Contesto ambientale del lago. Vista da Sud verso Nord.

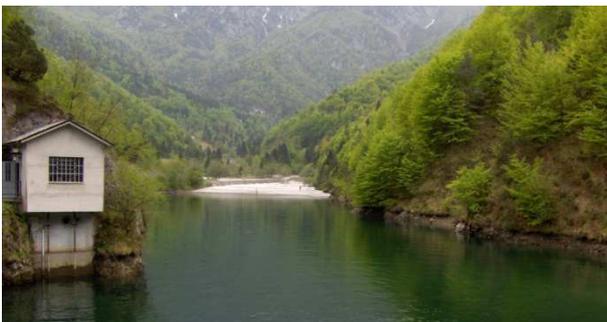
04 – Invaso di Cassiglio. Contesto ambientale. Vista da Nord verso Sud.

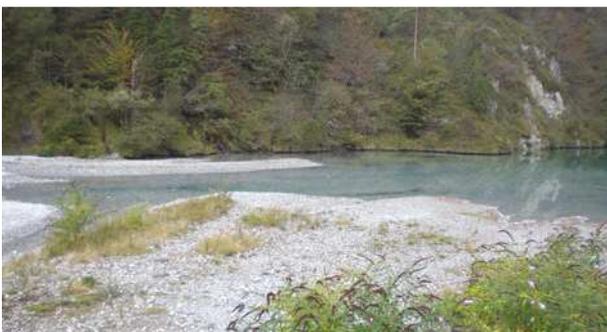
05 - Invaso di Cassiglio. Particolare del deposito in testata di bacino. In primo piano si notano colonizzazioni dell'esotica *Buddleja davidii* (anno 2008).

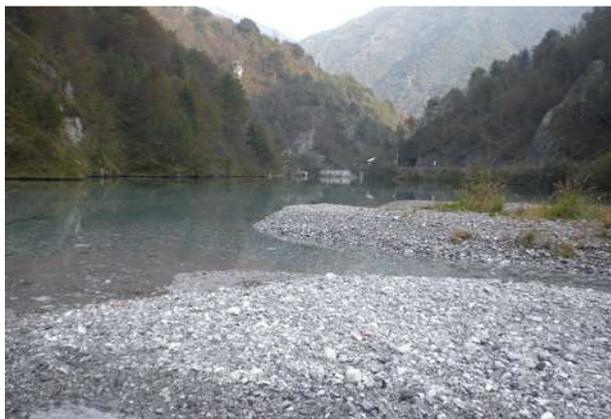
06 – Invaso di Cassiglio. Accumuli di ghiaie non consolidate nella parte di monte del bacino.

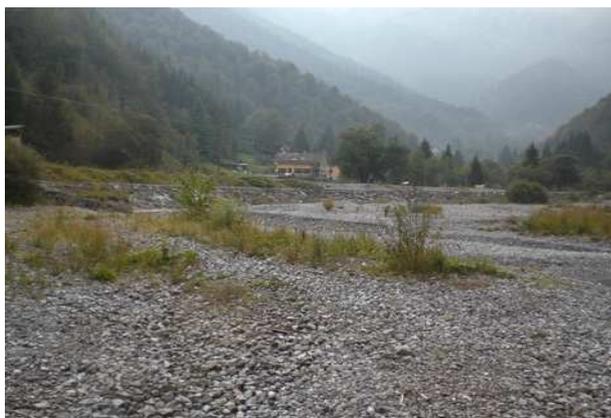
07 – Invaso di Cassiglio. Settore di monte dell'invaso e degli edifici presenti nei pressi del parcheggio di Via del Lago.

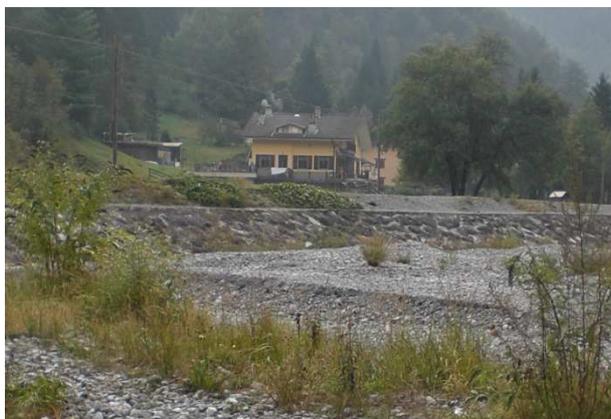
08 – Invaso di Cassiglio. Area urbanizzata a monte dell'invaso. Nell'immagine si osserva la scogliera d'argine da cui si sviluppa l'esistente rampa di accesso all'invaso, il piazzale e il parcheggio sovrastante ed, in primo piano, i depositi di ghiaia colonizzati dall'esotica *Buddleja davidii*.

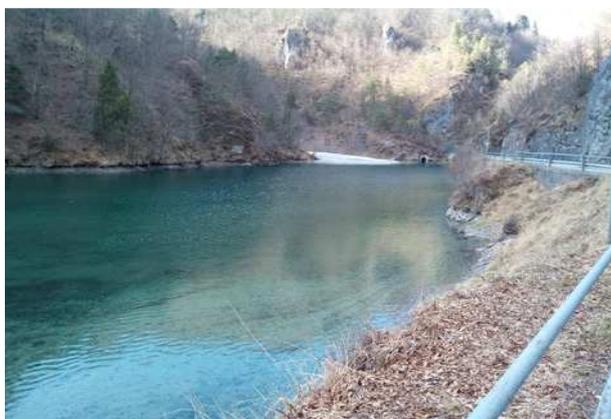
09 – Invaso di Cassiglio. Vista della porzione centrale e terminale dell'invaso, ripreso da Via del Lago. Sullo sfondo si osserva il deposito di ghiaie e ciottoli allo sbocco della Valle dei Faggi.

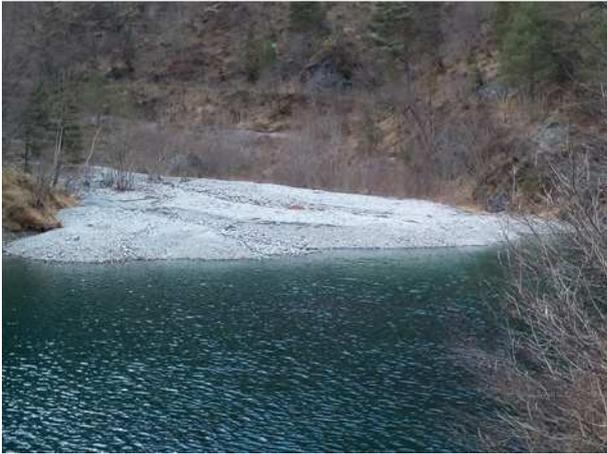
10 – Invaso di Cassiglio. Deposito di ghiaie e ciottoli allo sbocco della Valle dei Faggi.

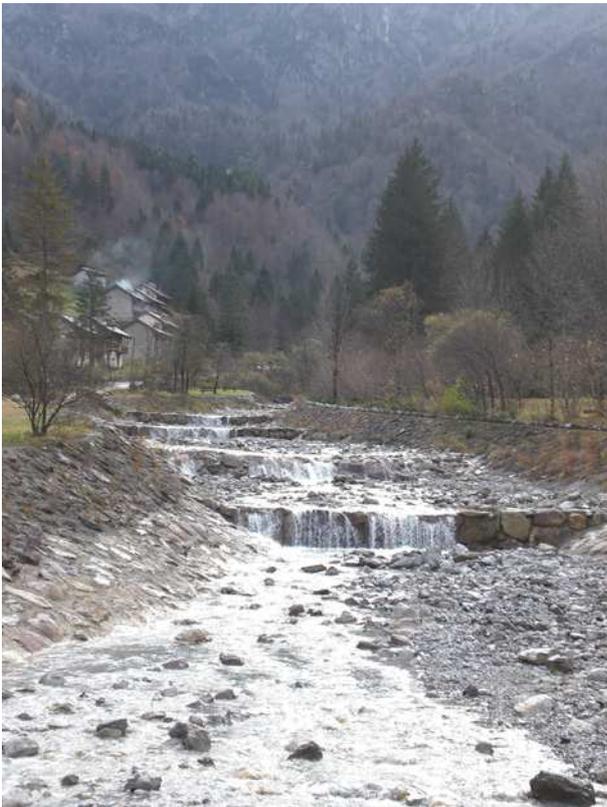
11 – Torrente Cassiglio. Sequenza di briglie a monte dell'invaso.

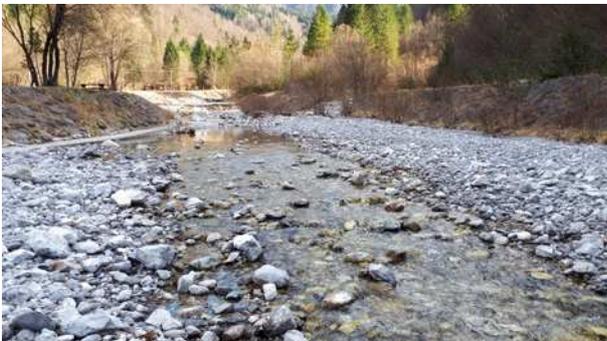
12 – Torrente Cassiglio. Condizioni dell'habitat allo sbocco del corso d'acqua nell'invaso.

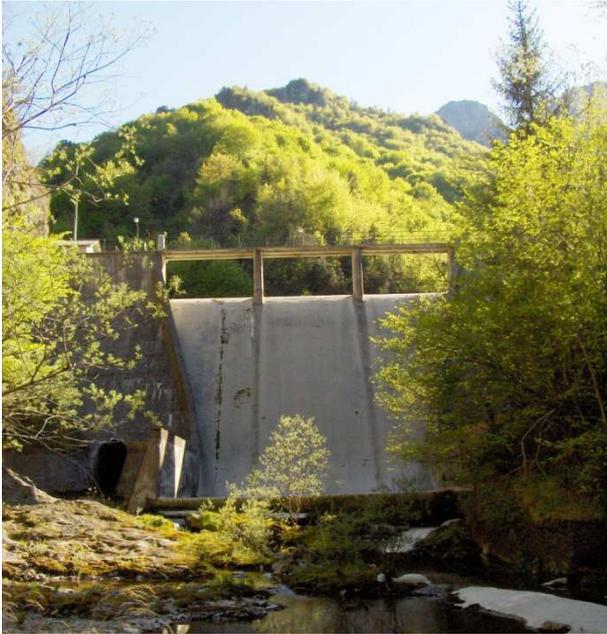
13 – Diga di Cassiglio, ripresa da valle.

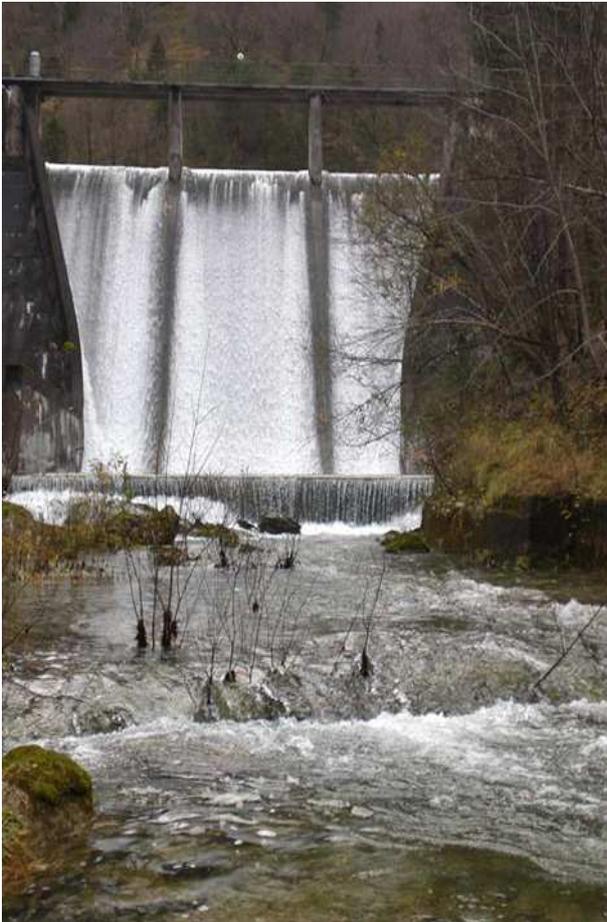
14 – Diga di Cassiglio. Vista da valle. Condizioni di esercizio di piena, con acqua in uscita dalla soglia di sfioro.

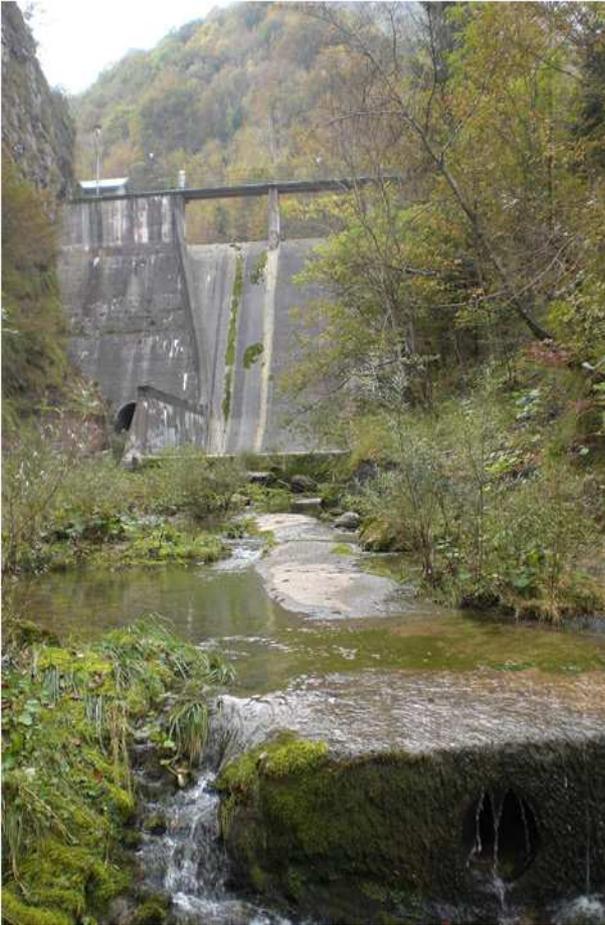
15 – Diga di Cassiglio. Condizioni normali di esercizio, senza rilascio di acqua dalla diga.

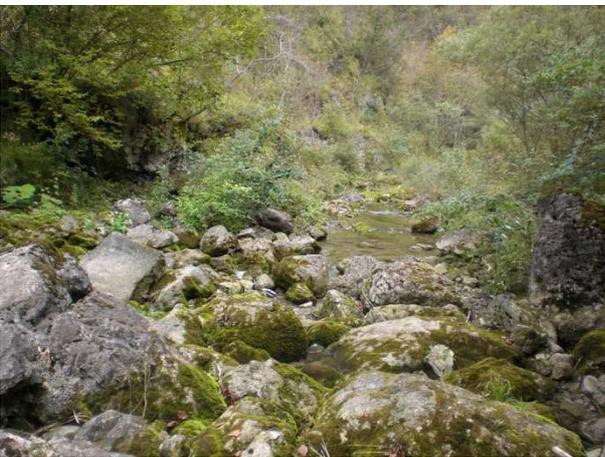
16 – Valle di Cassiglio. Situazione ordinaria del torrente in condizioni normali di esercizio, senza rilascio di acqua dalla diga. Tratto situato 70 m a valle della diga.

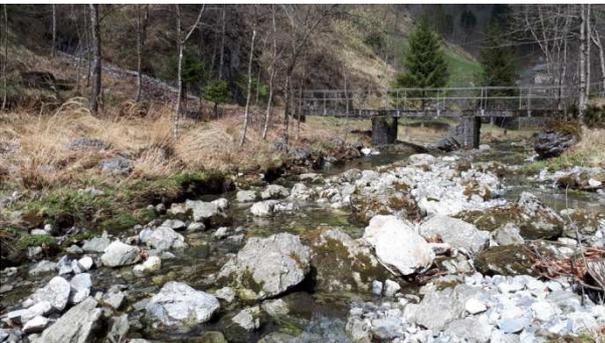
17 – Valle di Cassiglio. Situazione ordinaria del torrente in condizioni normali di esercizio, senza rilascio di acqua dalla diga. Tratto situato 200 m a valle della diga.

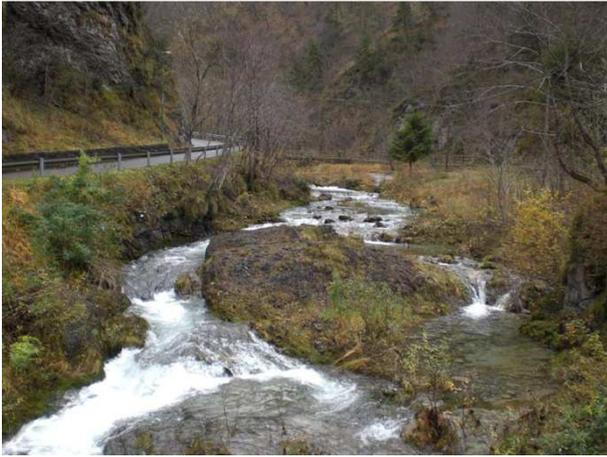
18 - Valle di Cassiglio. Situazione del torrente in condizione di esercizio straordinario della diga, con sfioro delle acque dal paramento.

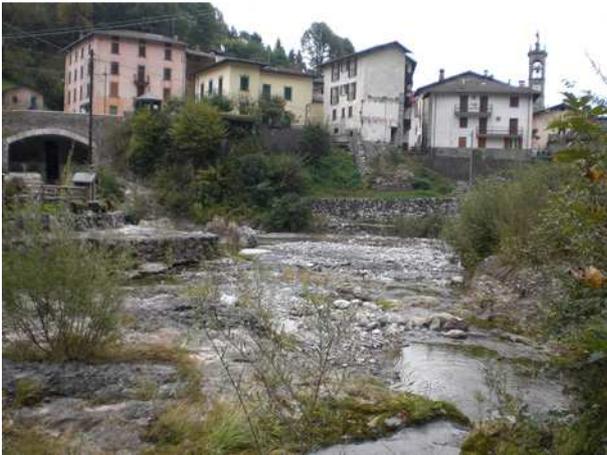
19 - Valle di Cassiglio. Tratto terminale, in prossimità della confluenza con il torrente Stabina, presso l'abitato di Cassiglio (BG).

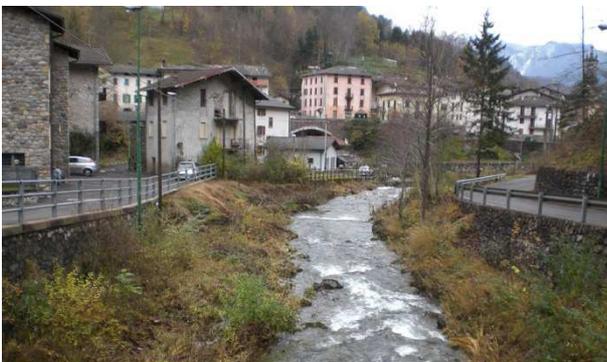
20 - Valle di Cassiglio. Tratto terminale, da via Del Ponte alla confluenza con il torrente Stabina. Condizioni con deflusso dallo sfioro della diga.

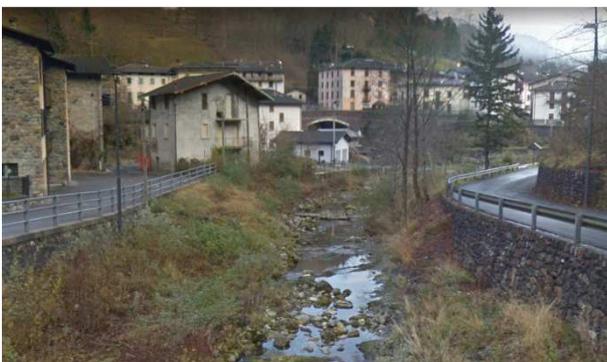
21 - Valle di Cassiglio. Tratto terminale, da via Del Ponte alla confluenza con il torrente Stabina. Condizioni ordinarie, senza rilascio dalla diga.
