**PROGETTO PER LA RIORGANIZZAZIONE DELLO SPECCHIO A MARE
ANTISTANTE LA PASSEGGIATA PUBBLICA A MARGINE DEL CAMPO
SPORTIVO DI LE GRAZIE CON POSA DI PONTILI GALLEGGIANTI AD
USO PUNTO DI ORMEGGIO**

INDAGINE PRELIMINARE SUI POPOLAMENTI BENTONICI PRESENTI
SUI FONDALI MARINI

Settembre 2020

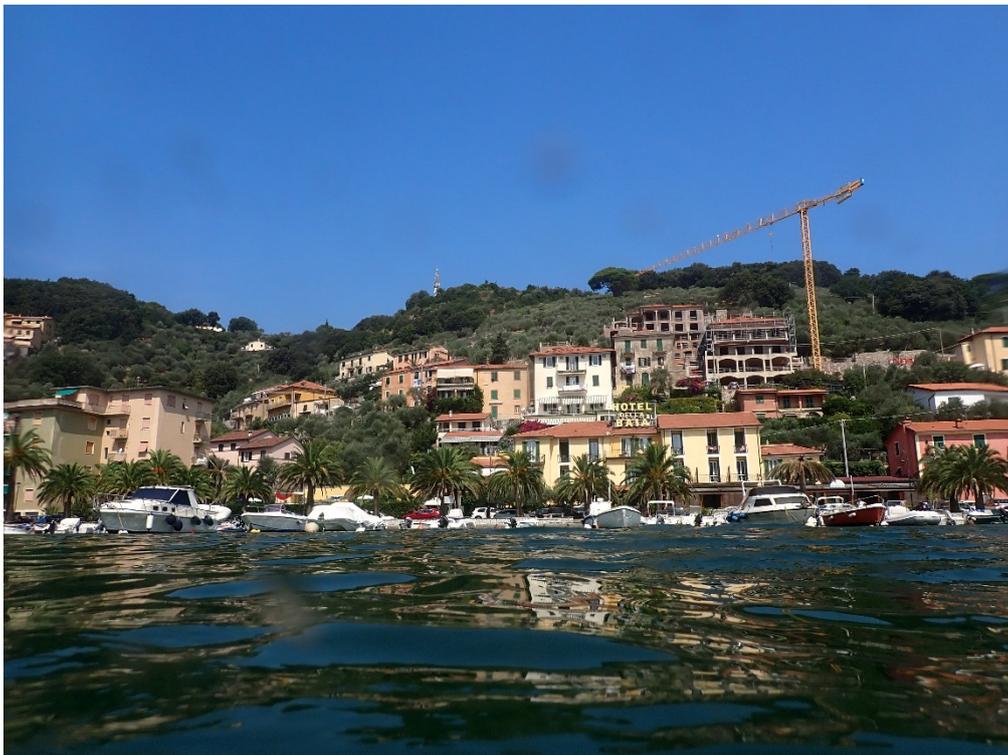
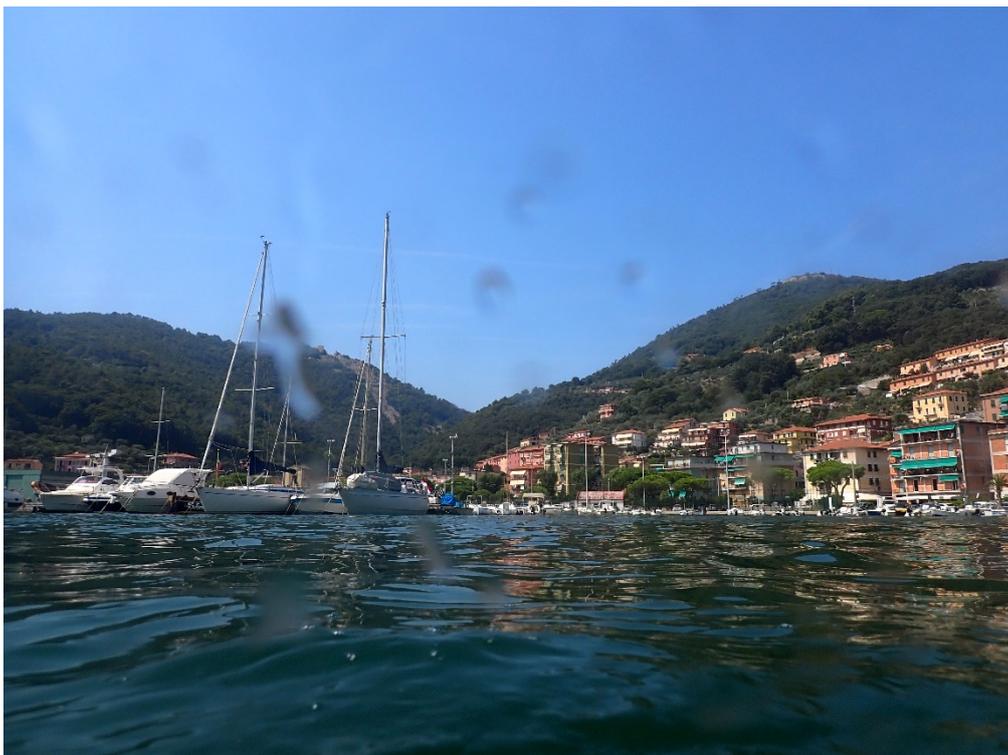
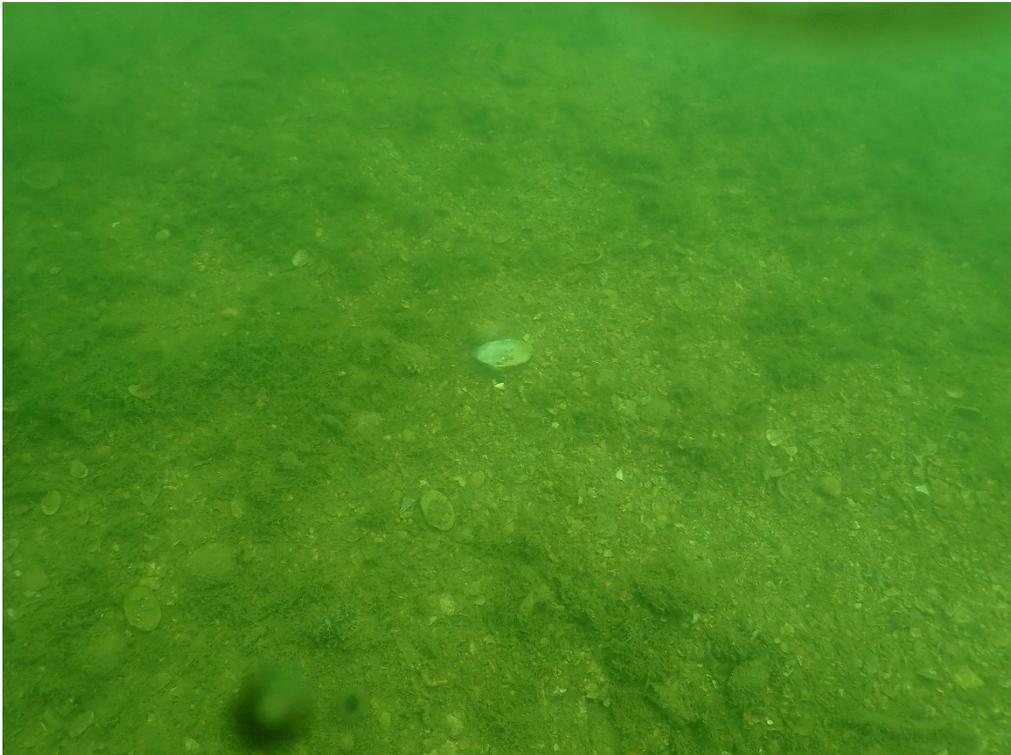
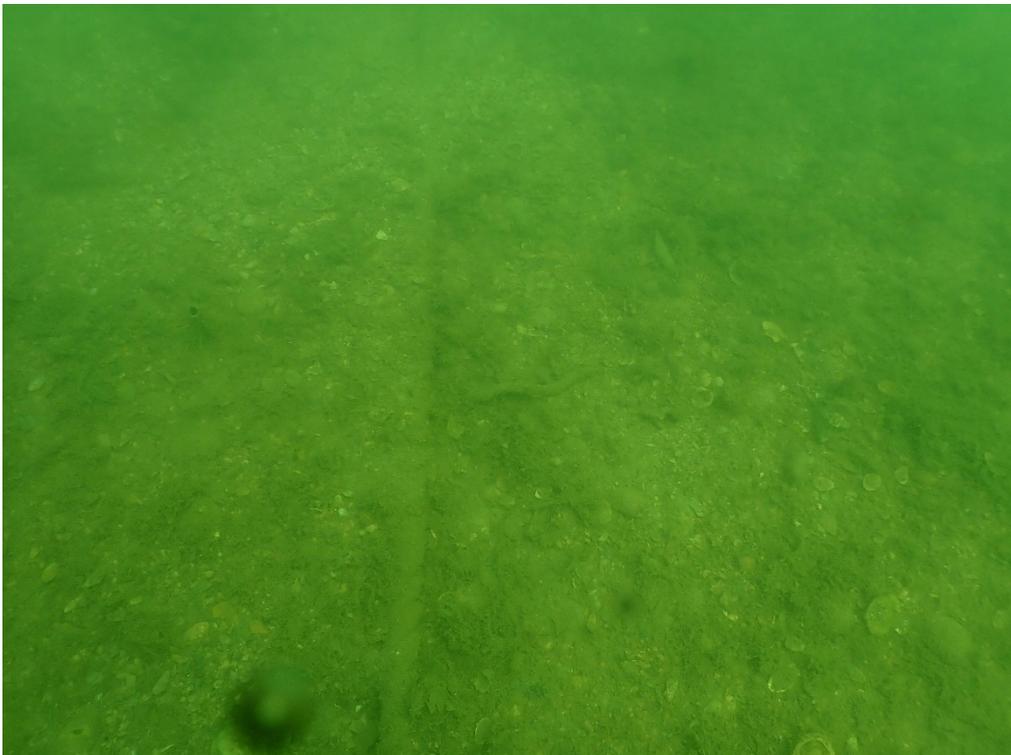
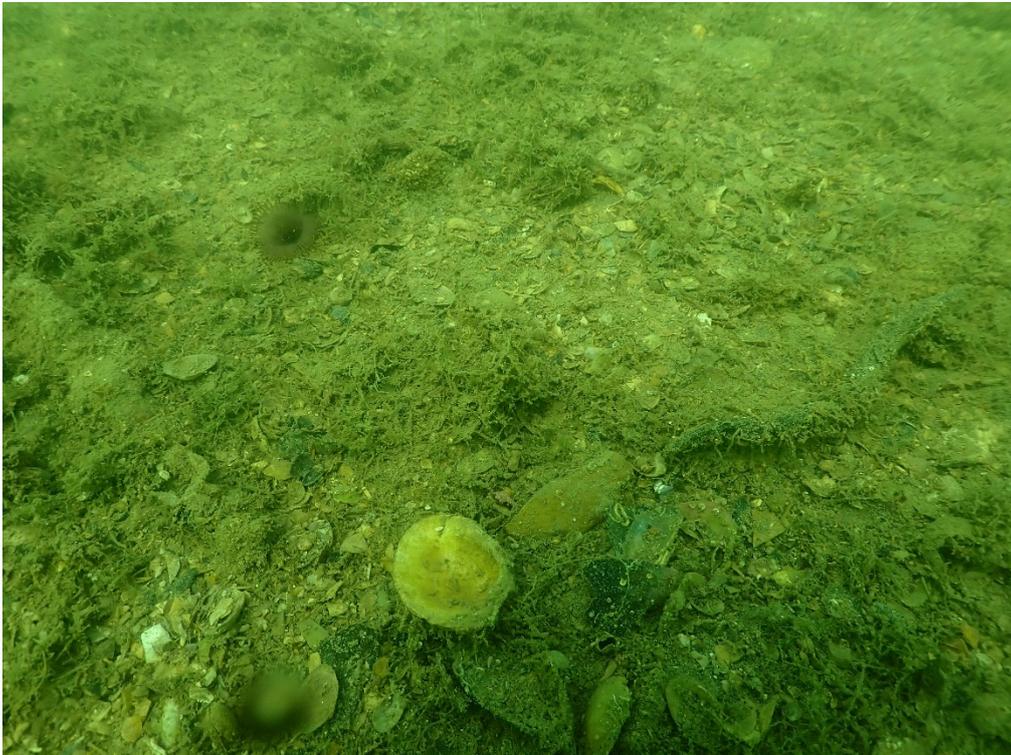
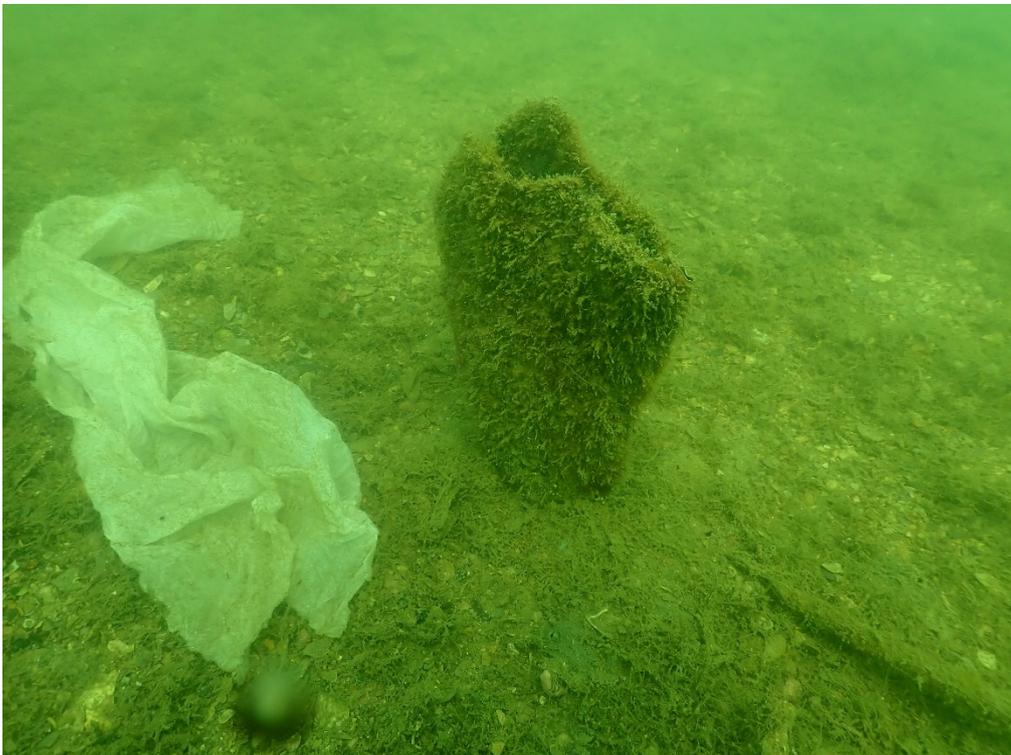
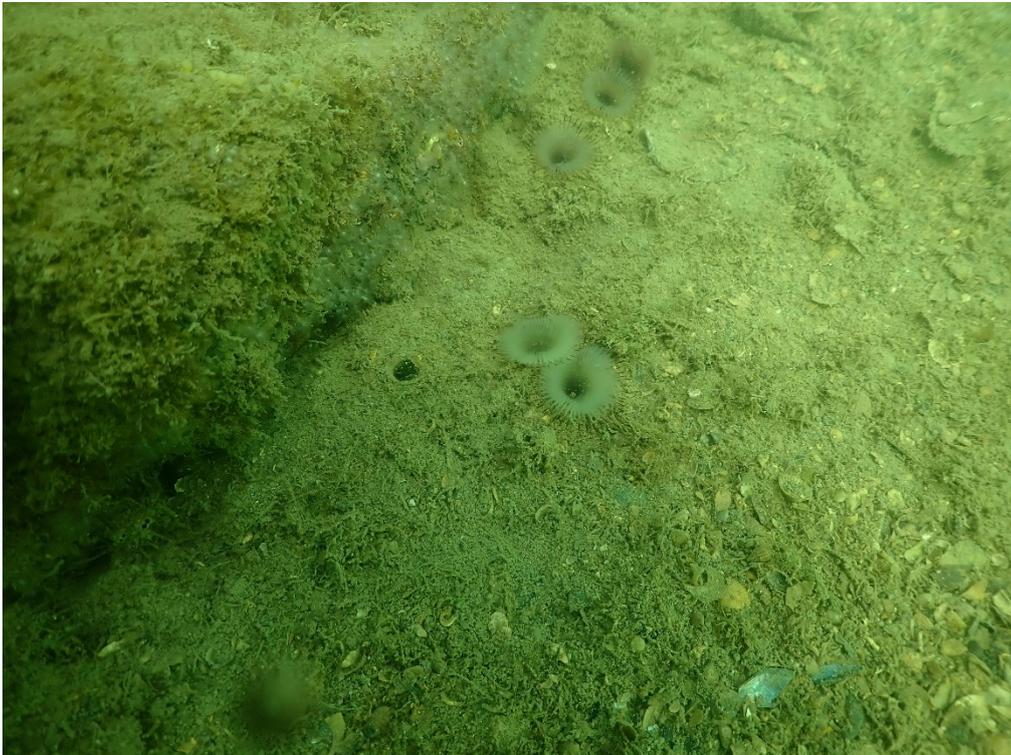
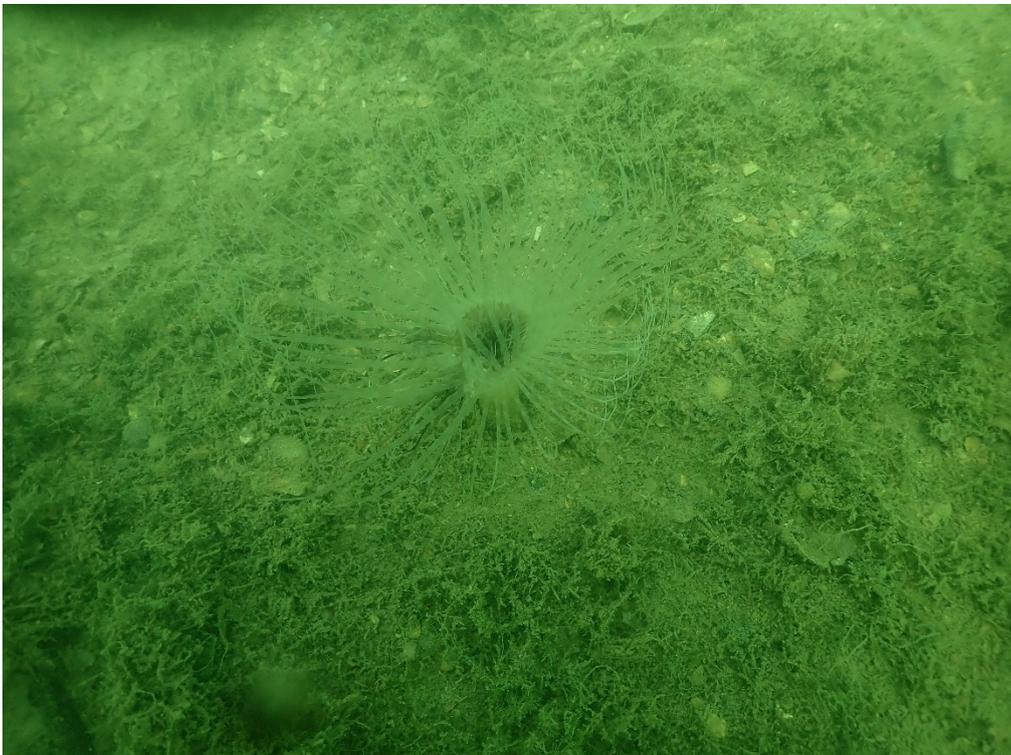
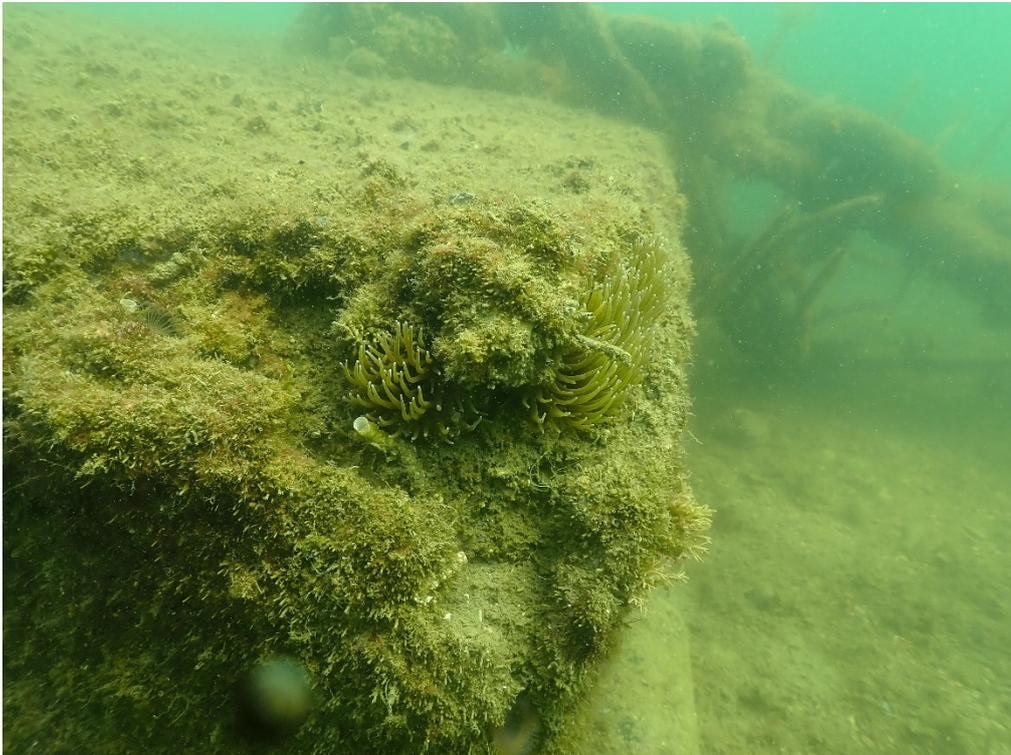
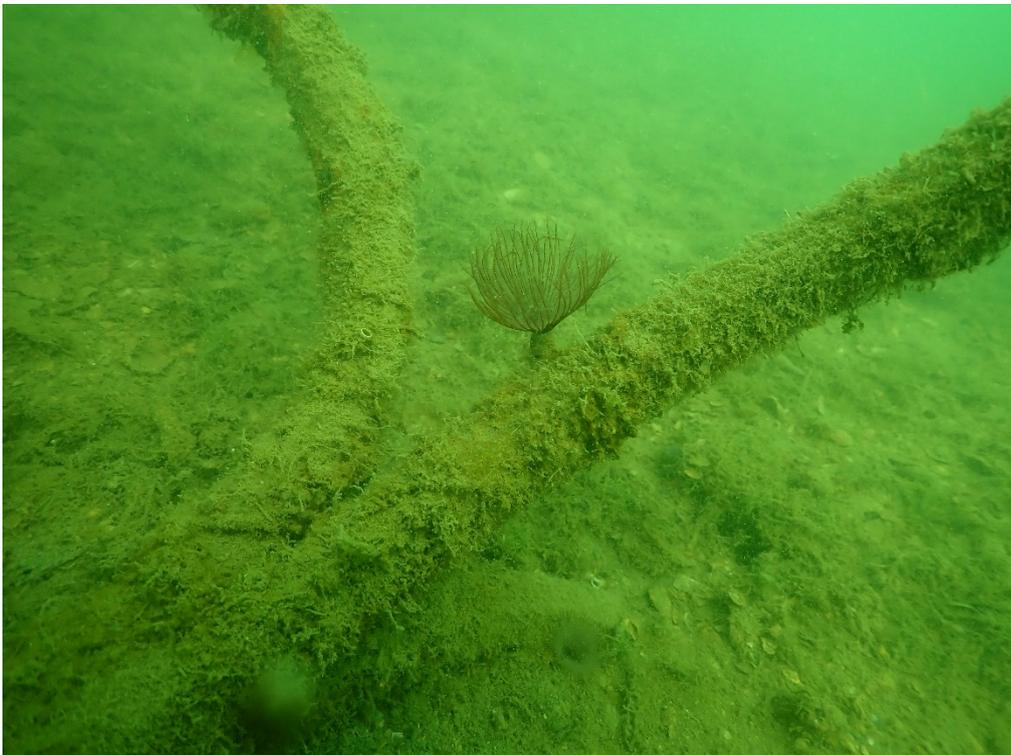
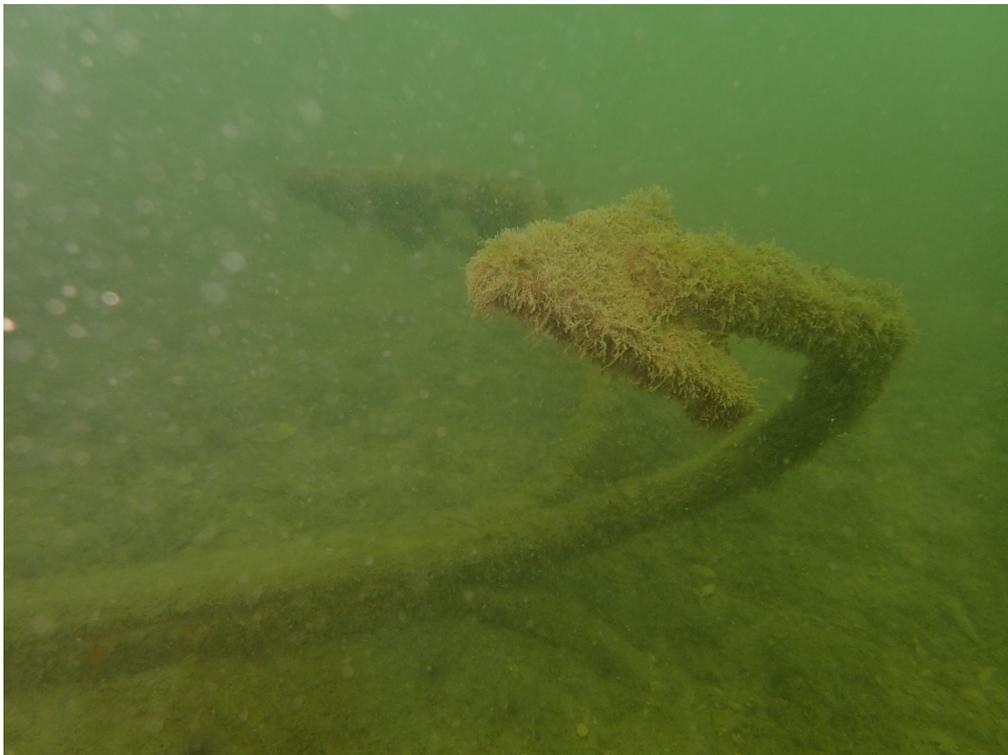
Punto controllo 1 - 4 m di profondità. Fondale fangoso con molto detrito organogeno ed evidente tanatocenosi a molluschi bivalvi e feltro algale.

Sono visibili sul substrato cime, corpi morti, catene di ormeggio.

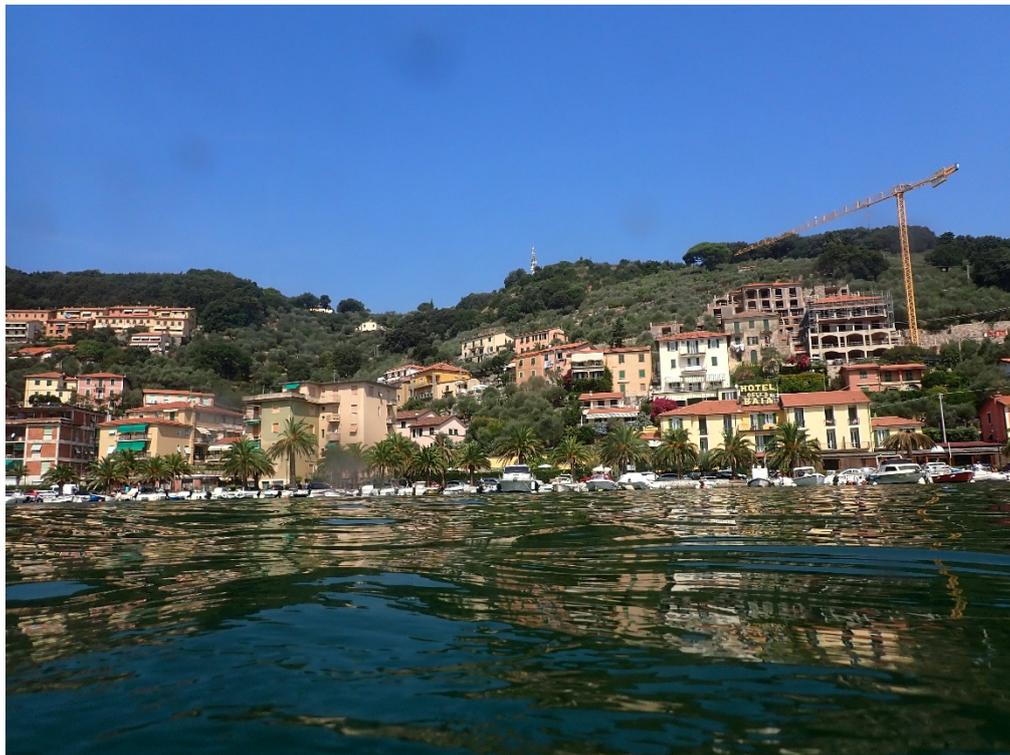
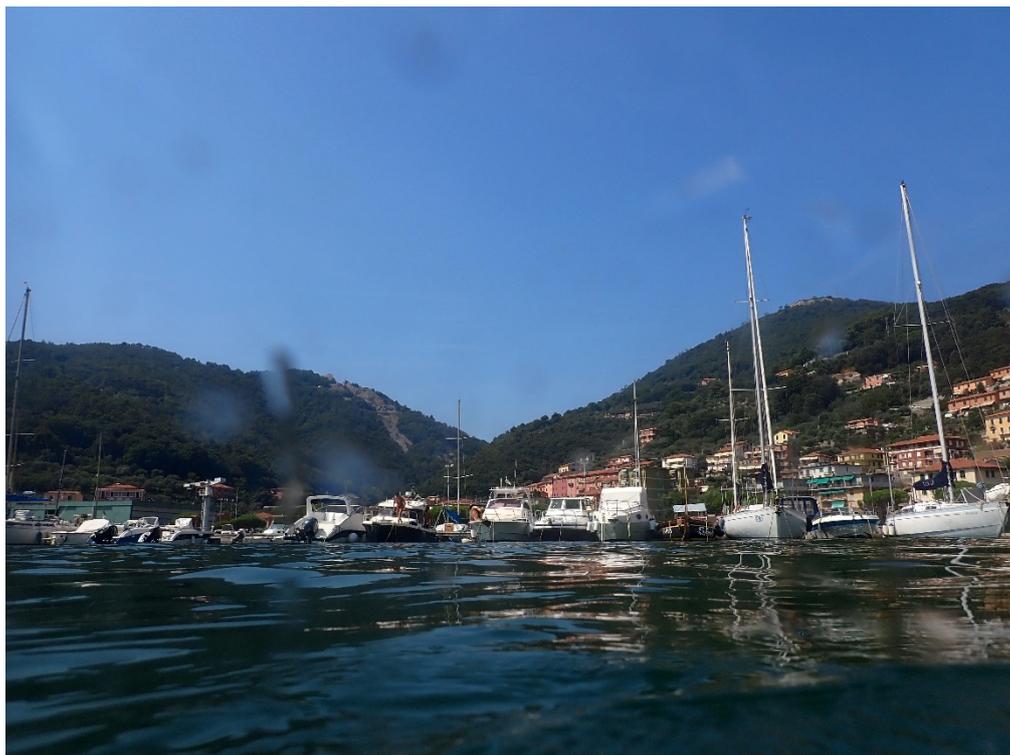
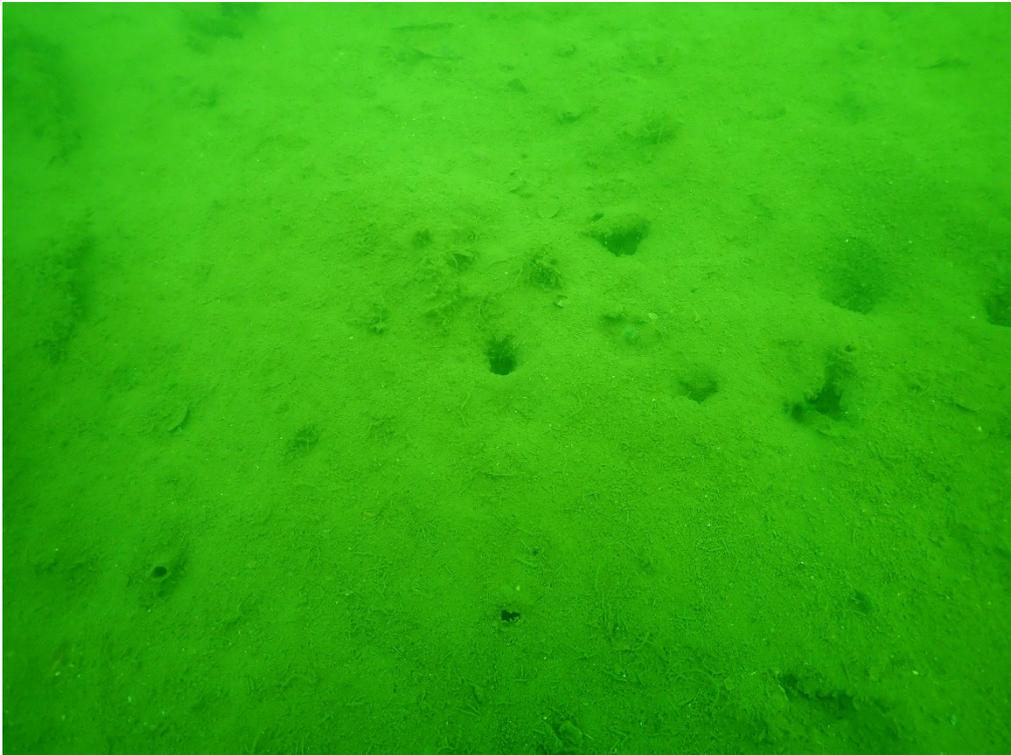
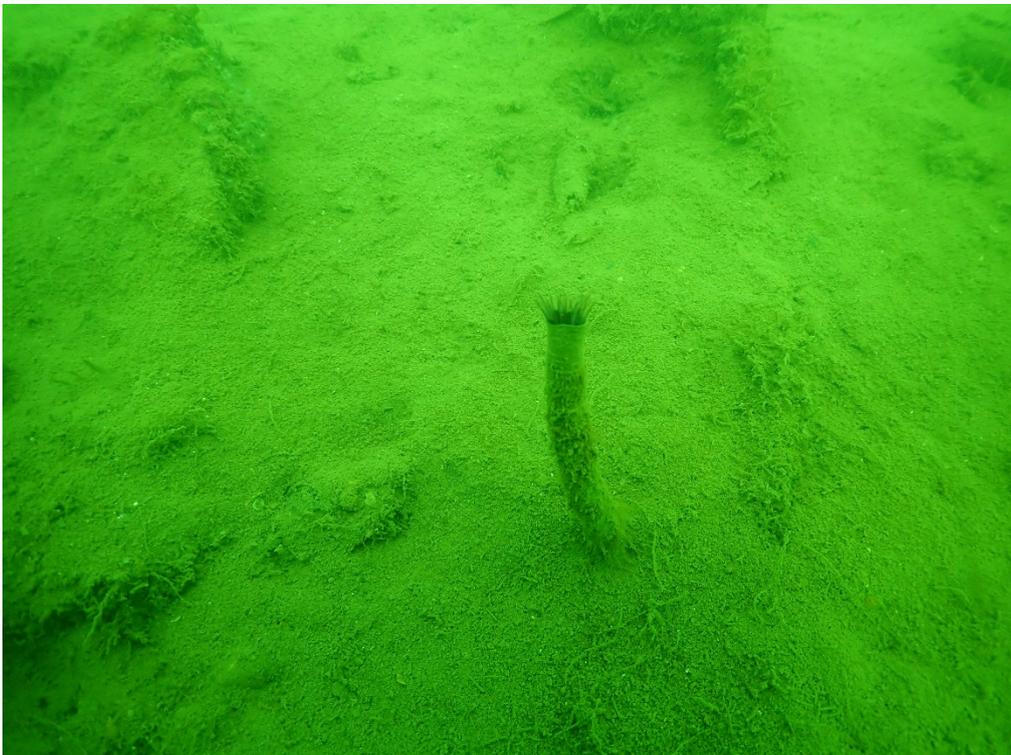
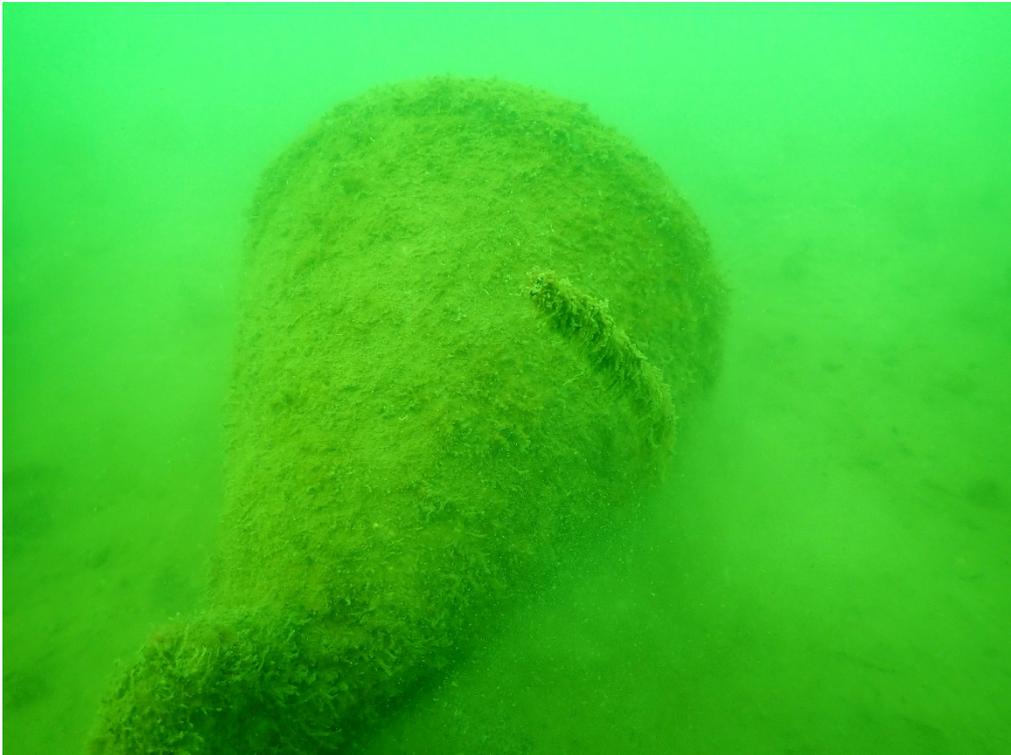
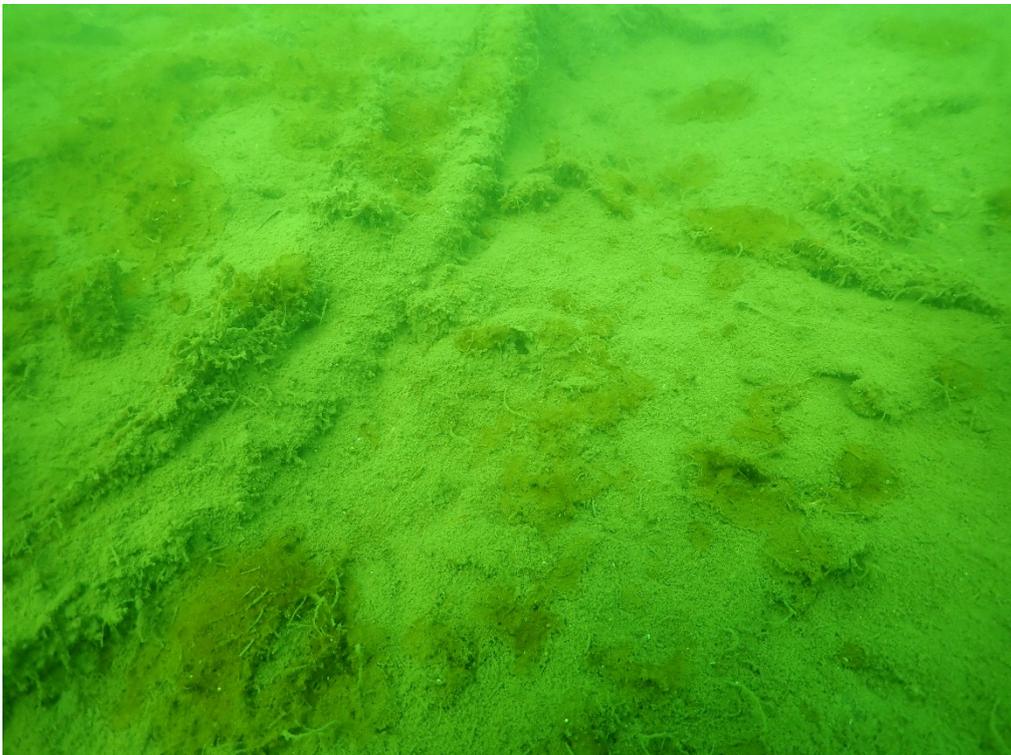
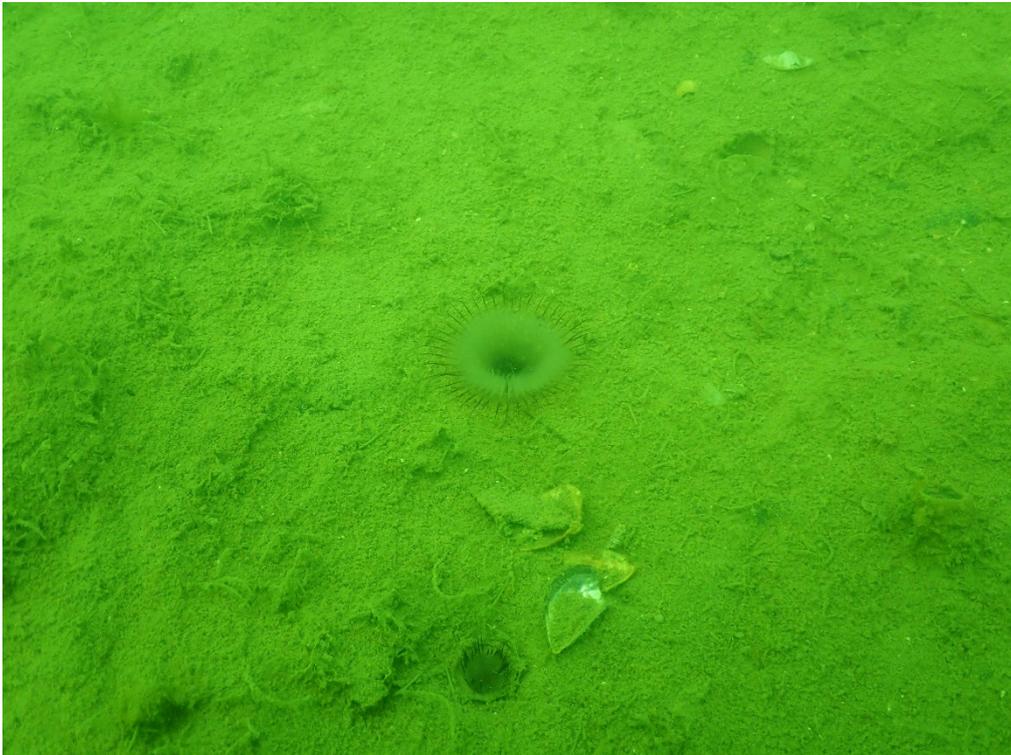
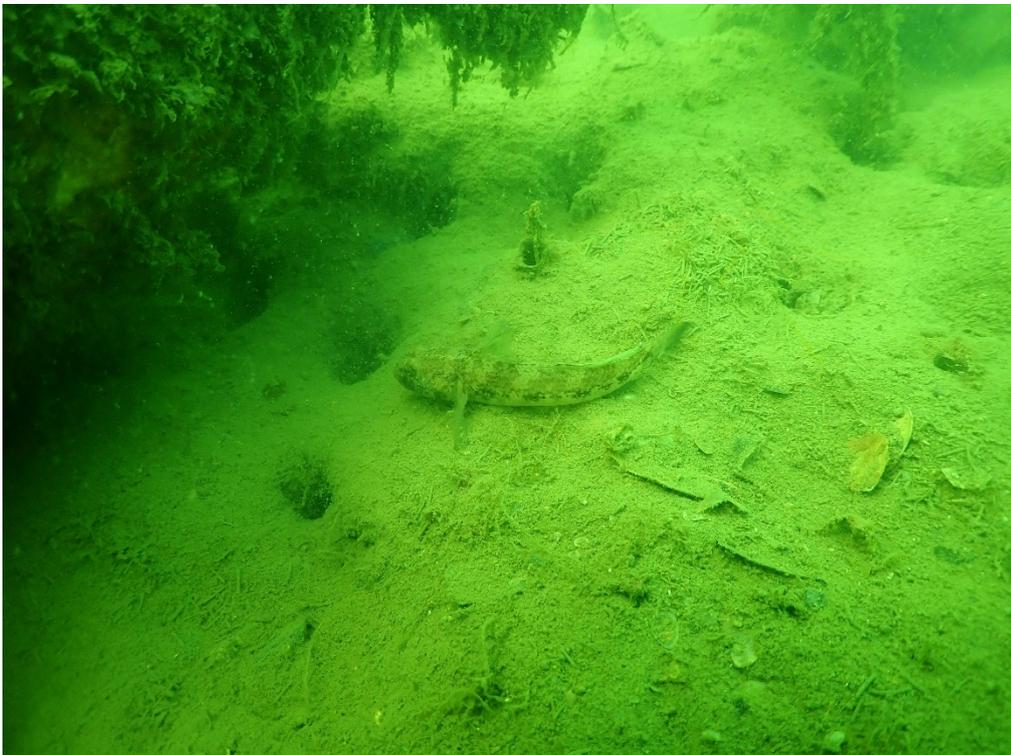
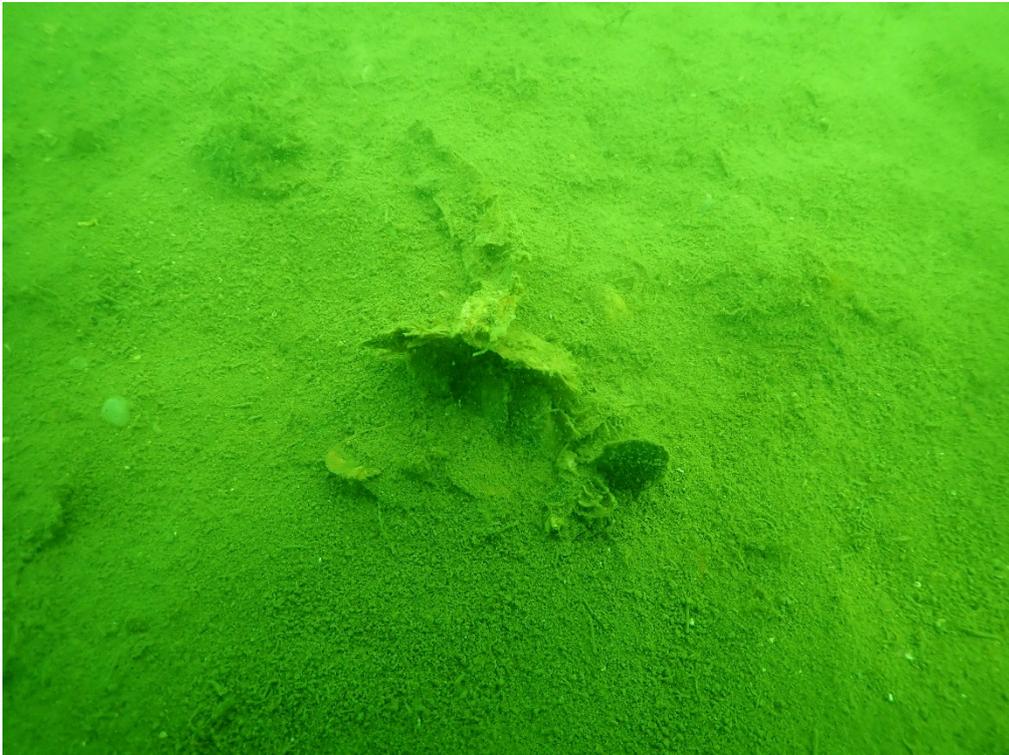
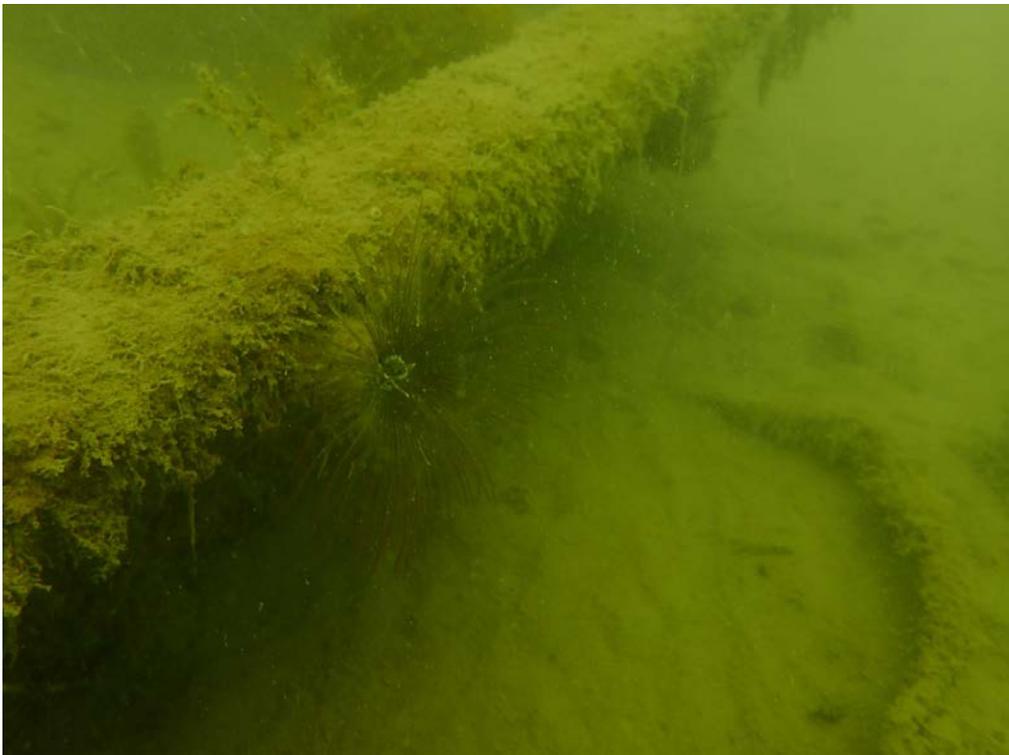
Punto di controllo 2 – 5 m di profondità. Fondale fangoso con poca componente di detrito organogeno (resti di bivalvi) e poco feltro algale.

Sono evidenti sul fondale cime da ormeggio, un gavitello affondato, un copertone.
