**PROGETTO PER LA RIORGANIZZAZIONE DELLO SPECCHIO A MARE
ANTISTANTE LA PASSEGGIATA PUBBLICA A MARGINE DEL CAMPO
SPORTIVO DI LE GRAZIE CON POSA DI PONTILI GALLEGGIANTI AD
USO PUNTO DI ORMEGGIO**

INDAGINE PRELIMINARE SUI POPOLAMENTI BENTONICI PRESENTI
SUI FONDALI MARINI

Settembre 2020

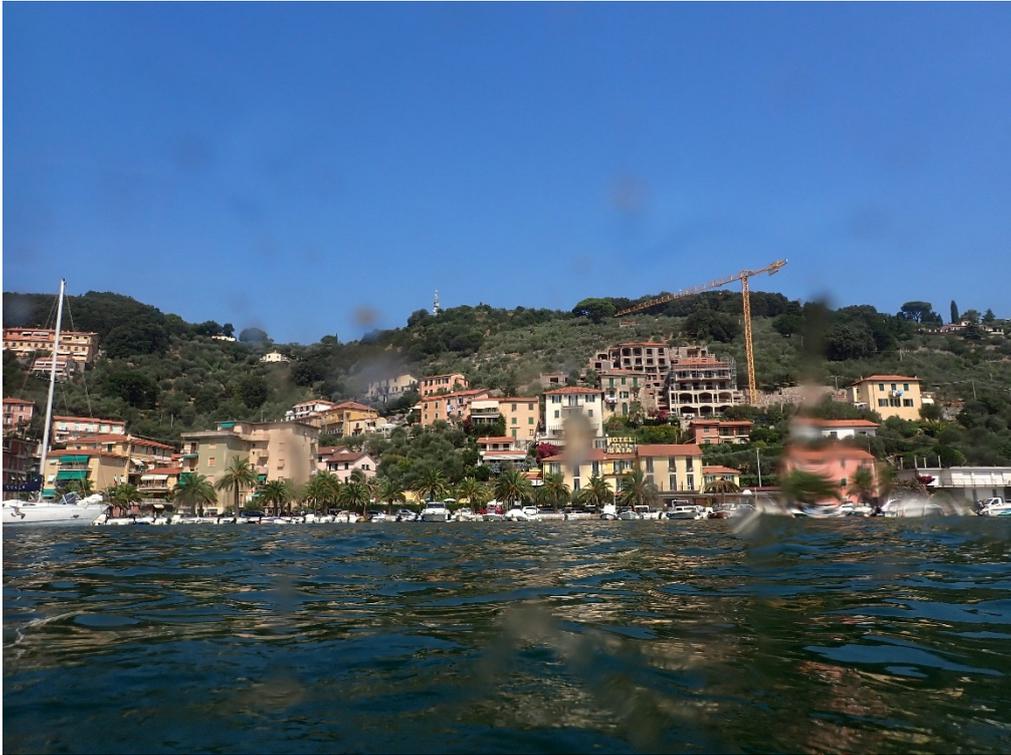
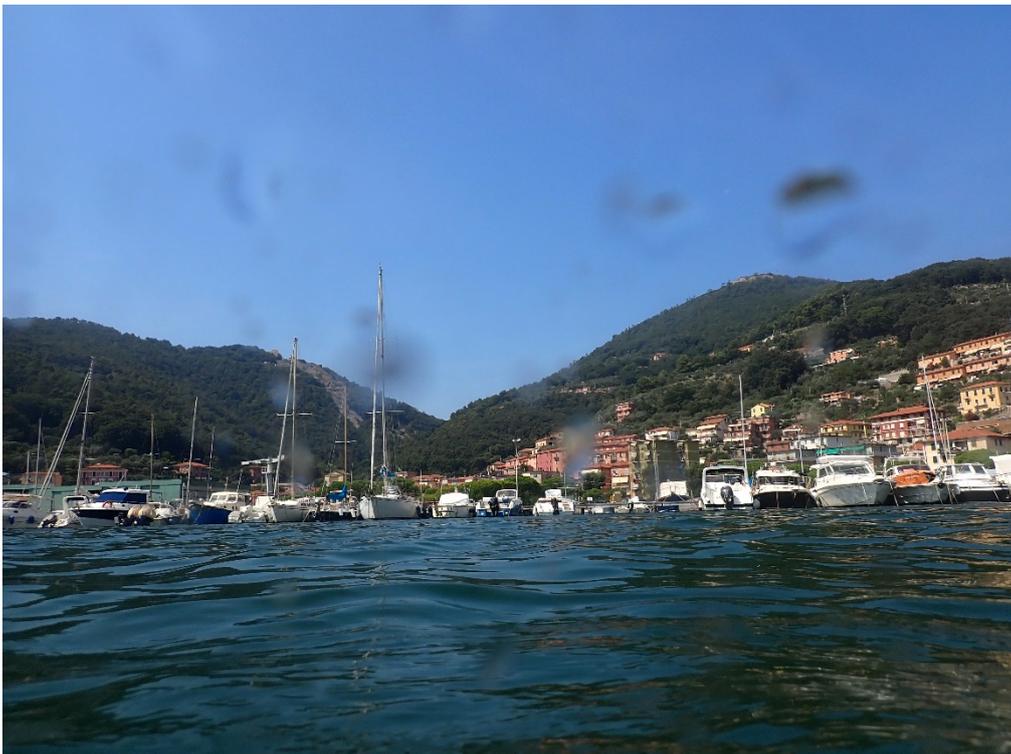
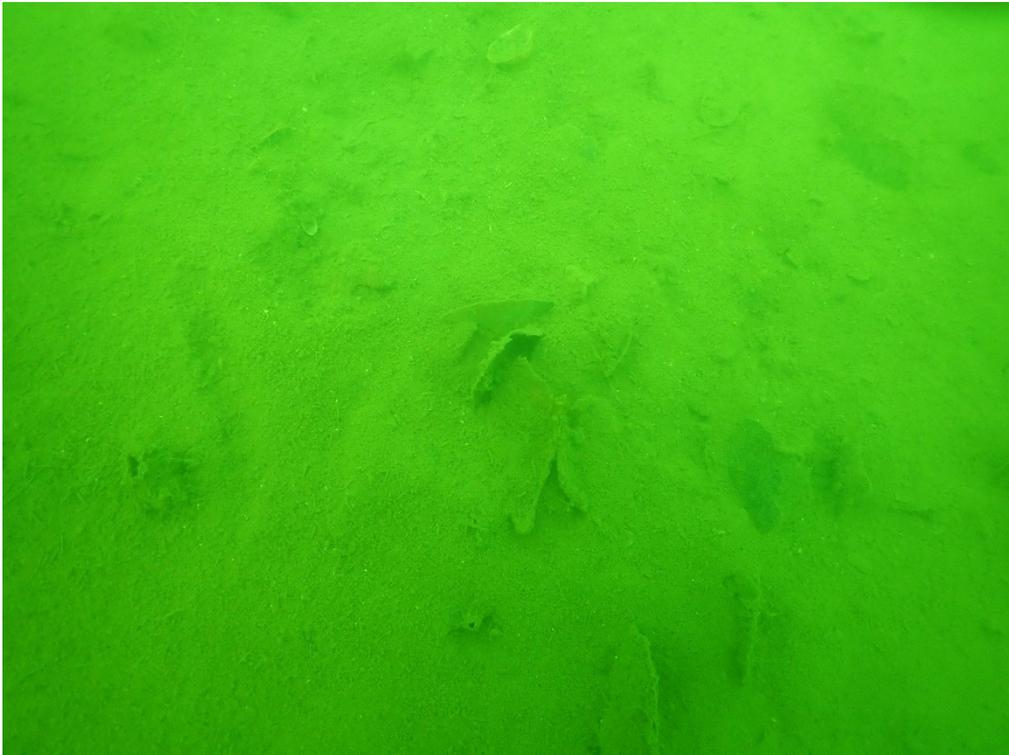
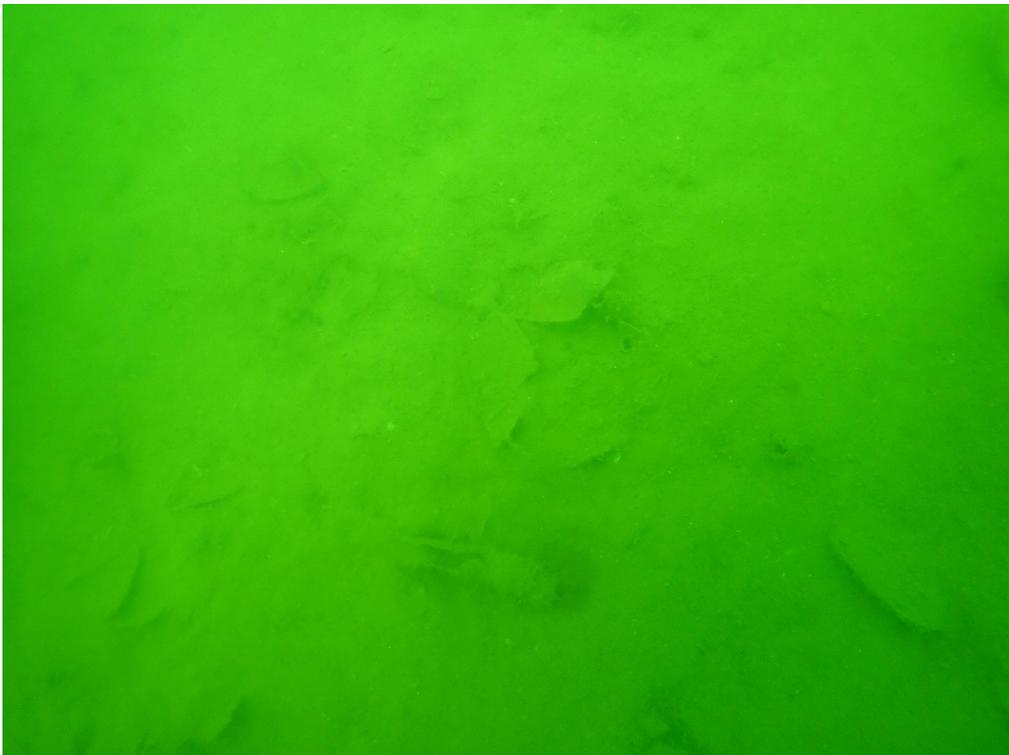
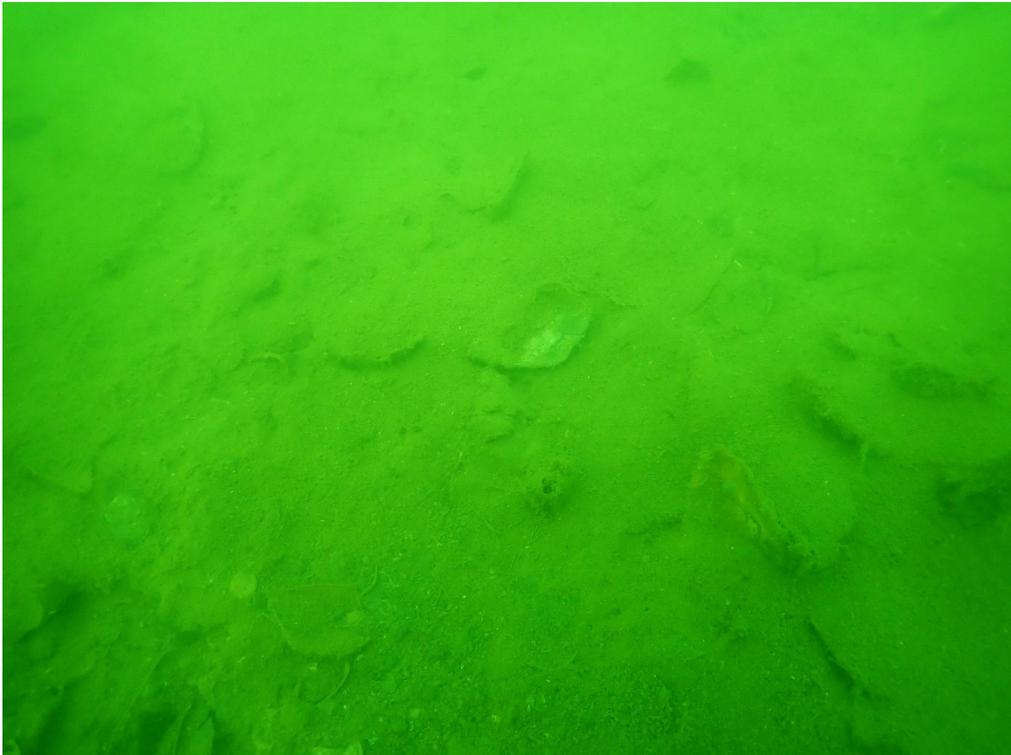
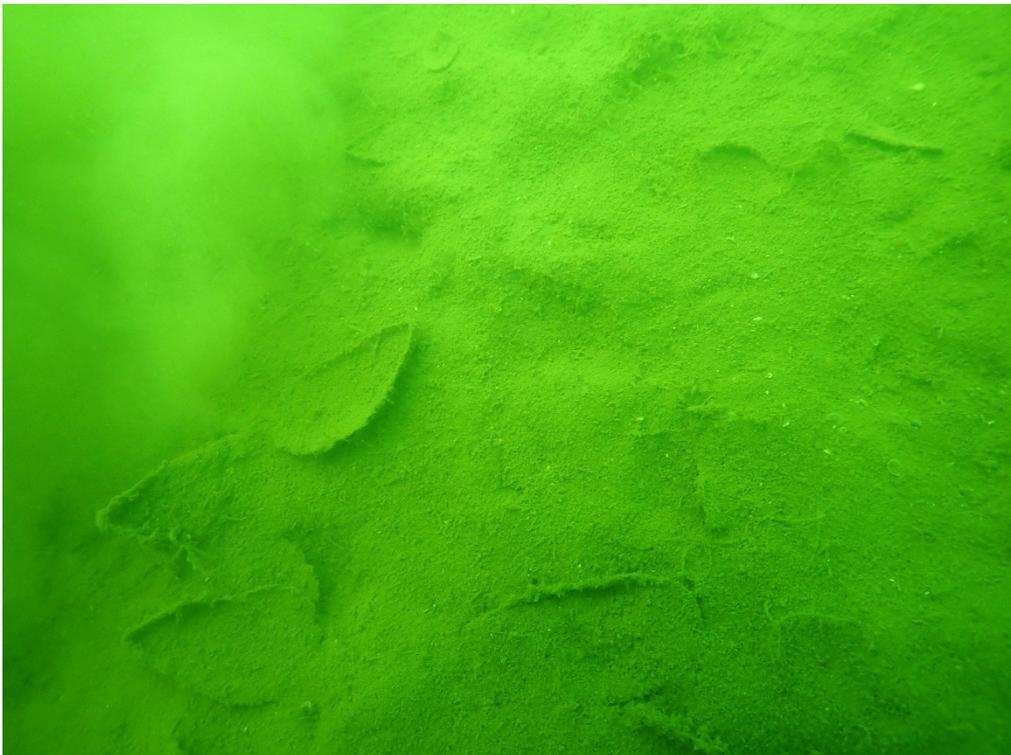
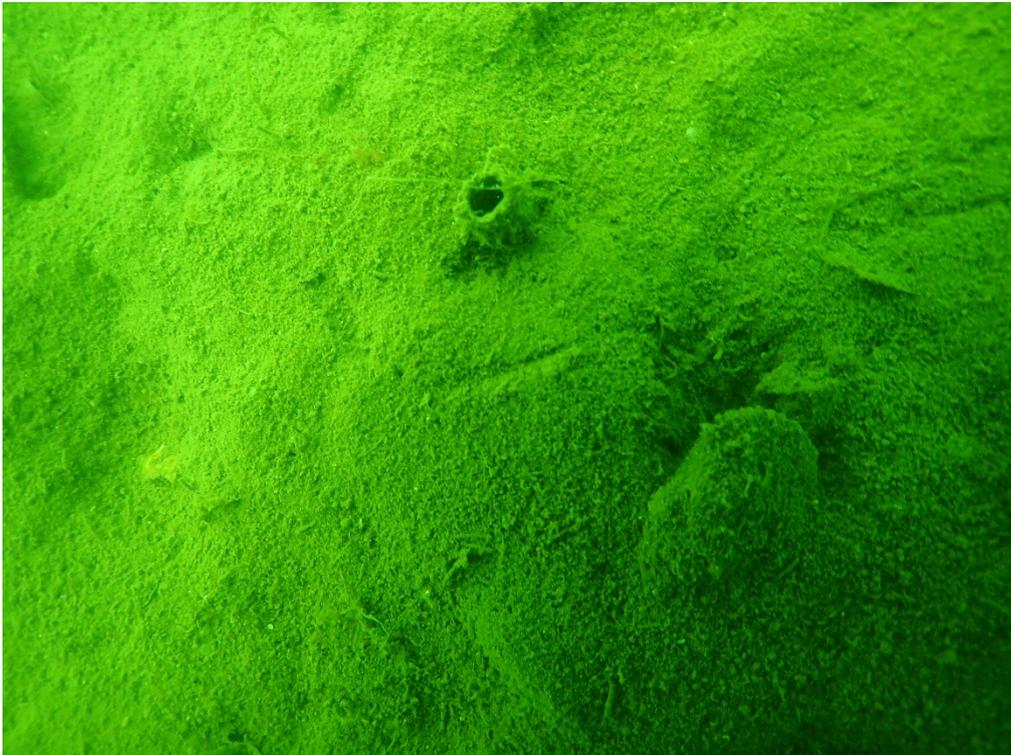
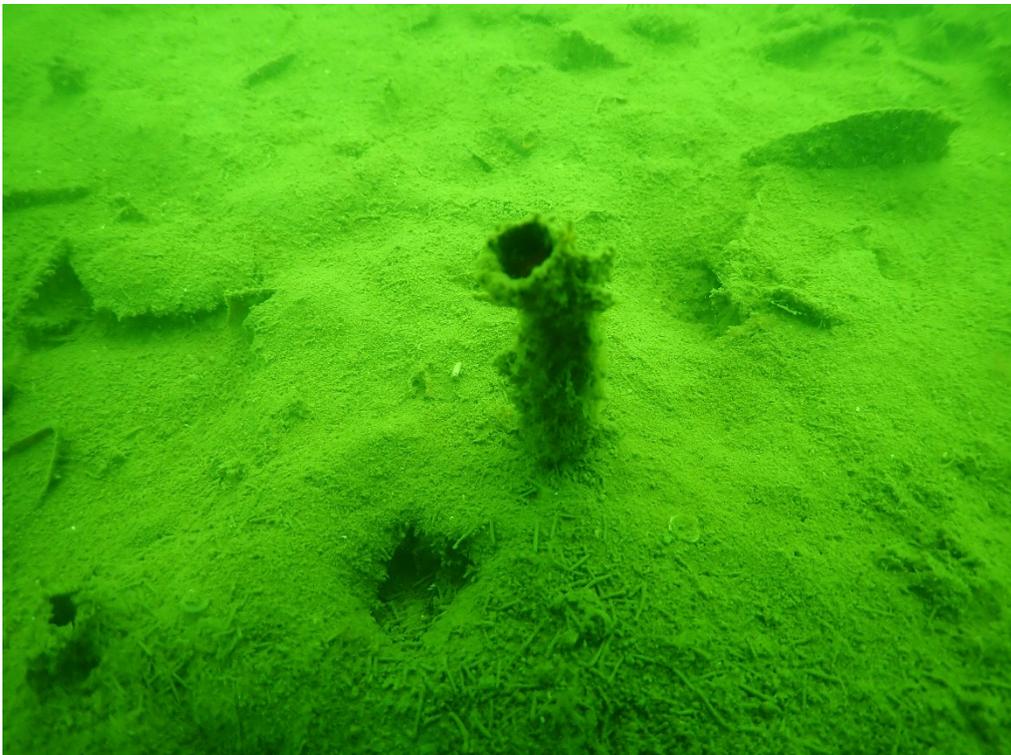
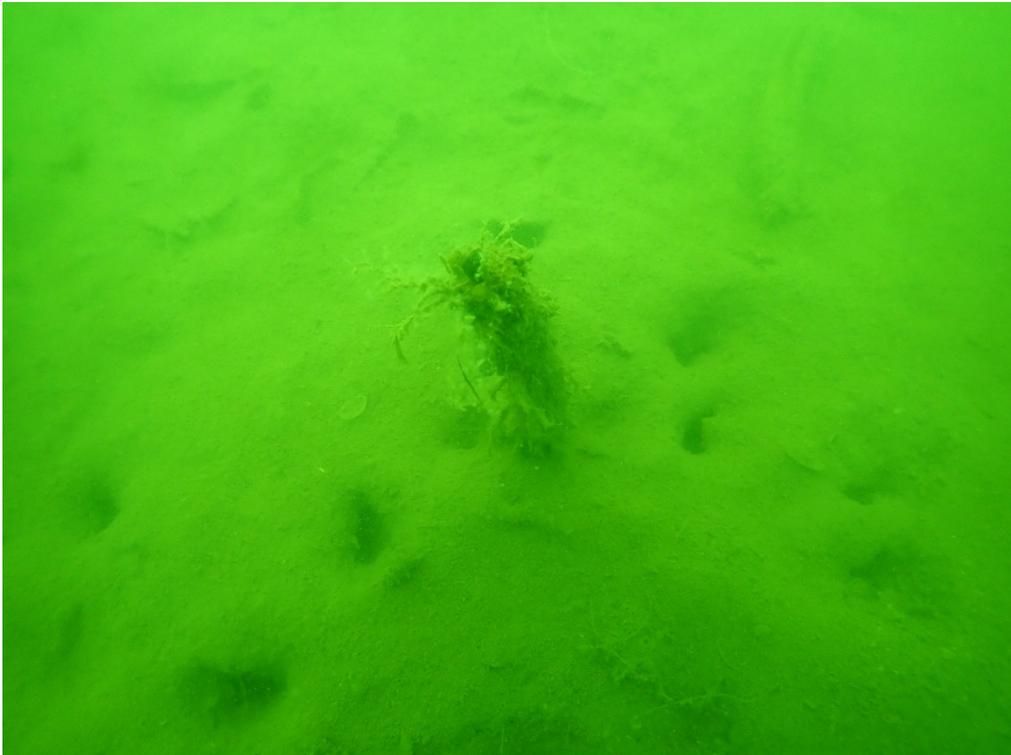
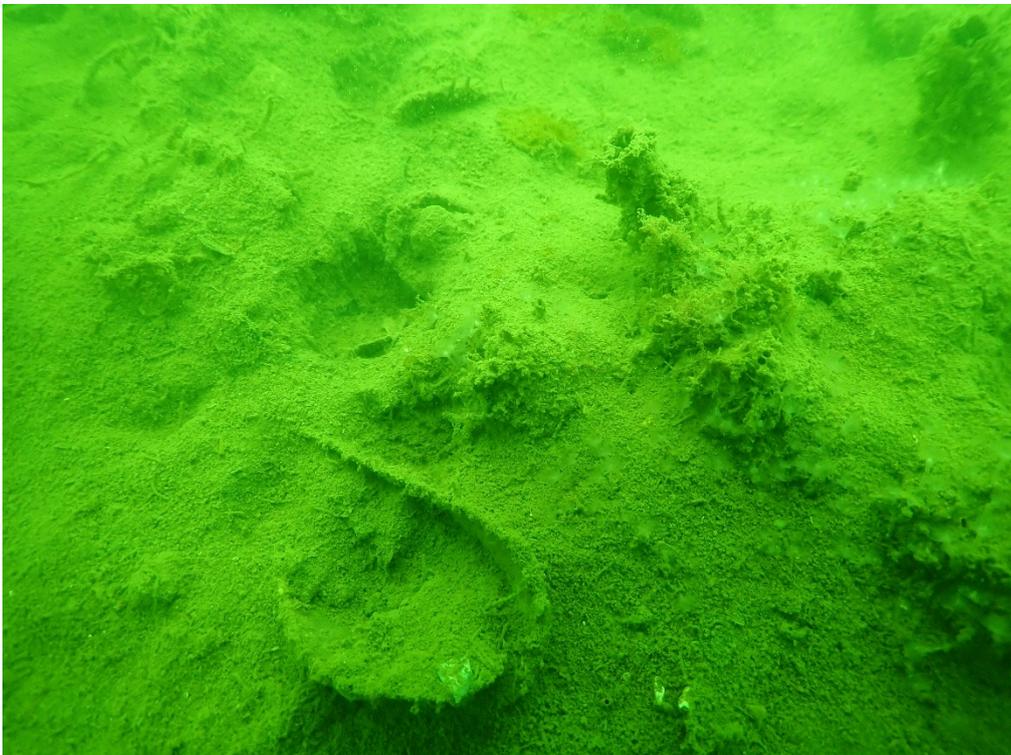
Punto di ormeggio 3 – 6,8 m di profondità. Fondale fangoso con poca componente di detrito organogeno (resti di bivalvi). Presente detrito antropico (pneumatico).

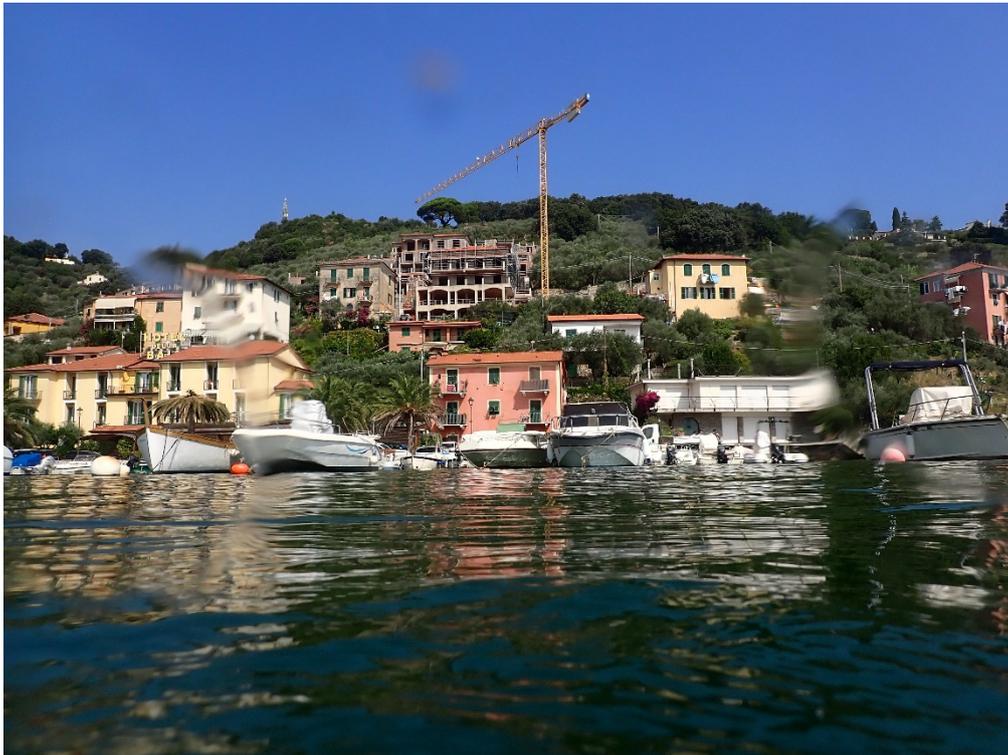
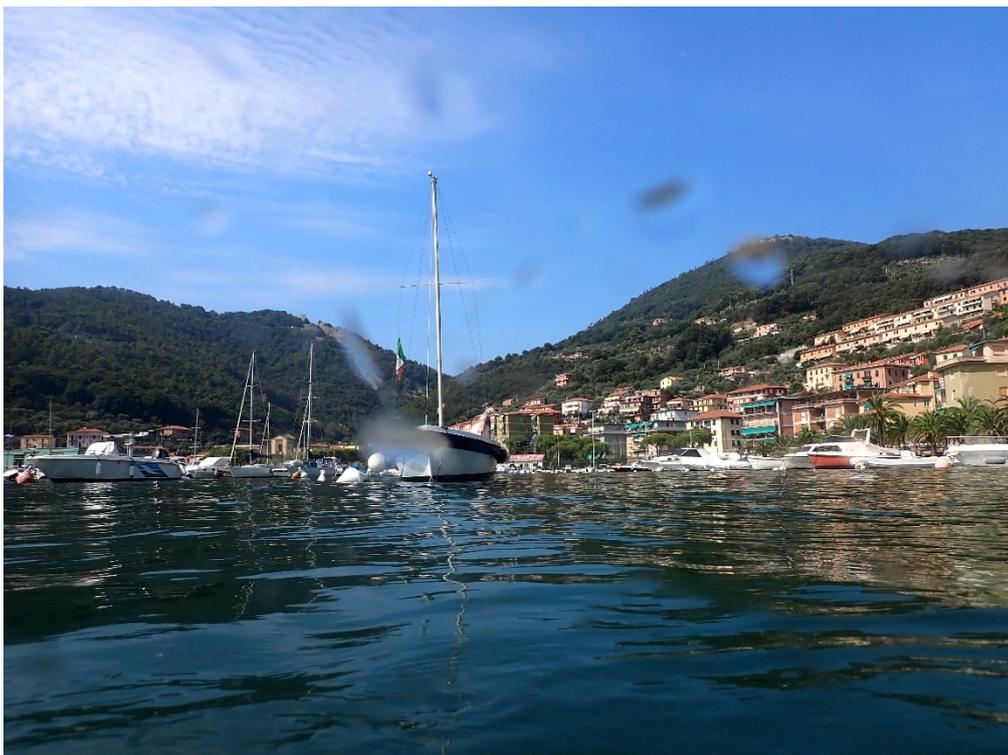
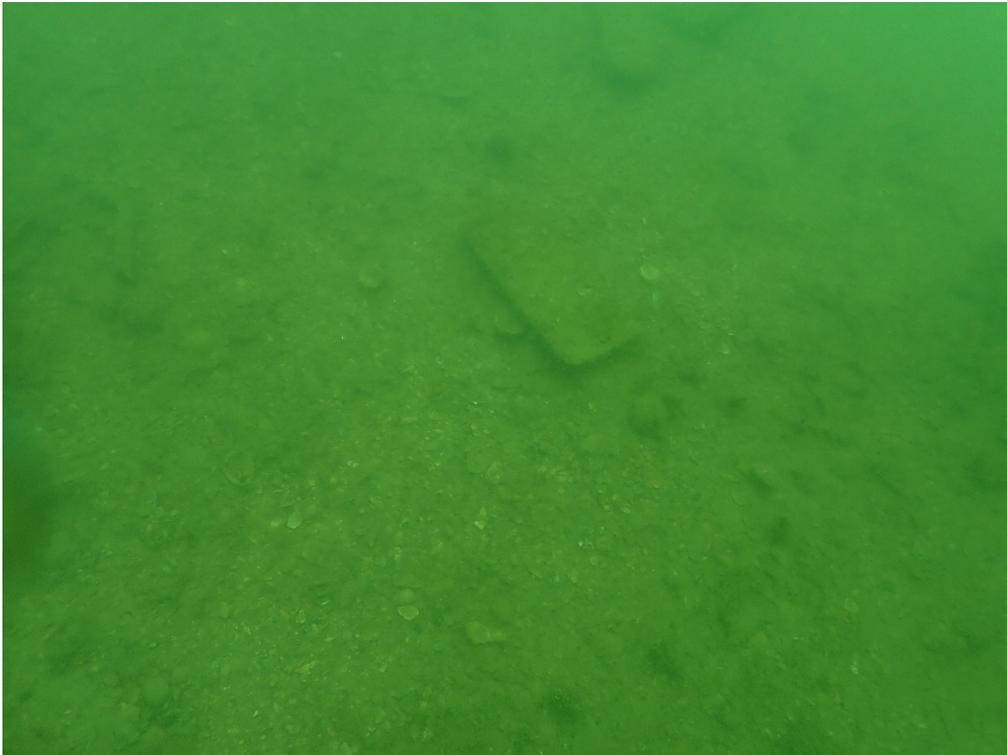
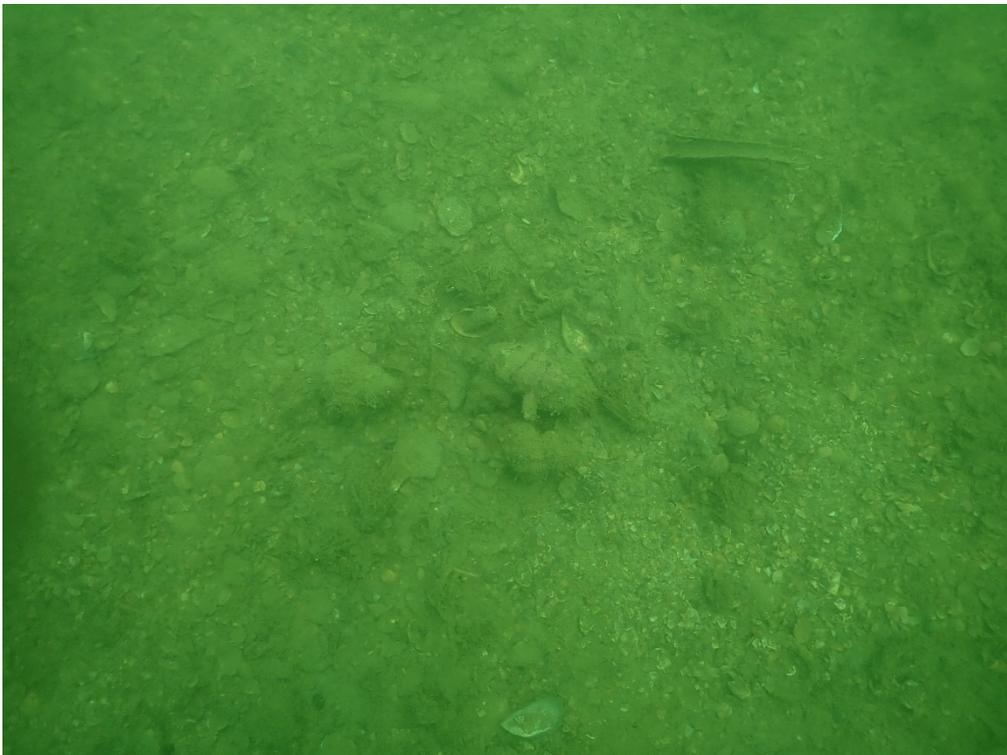
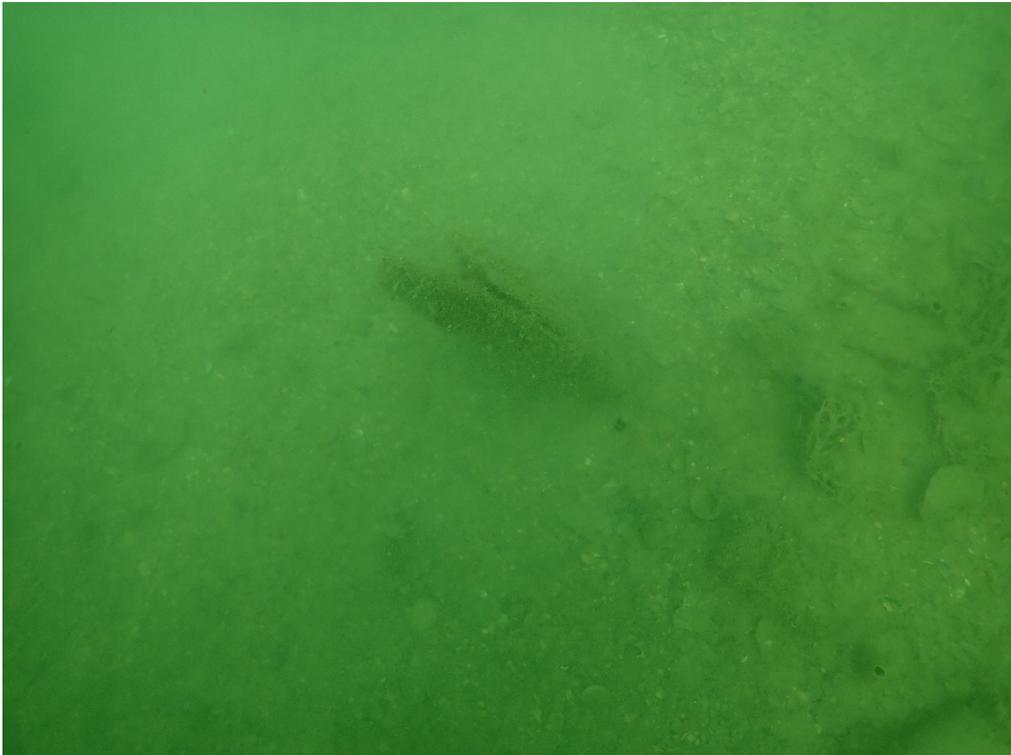
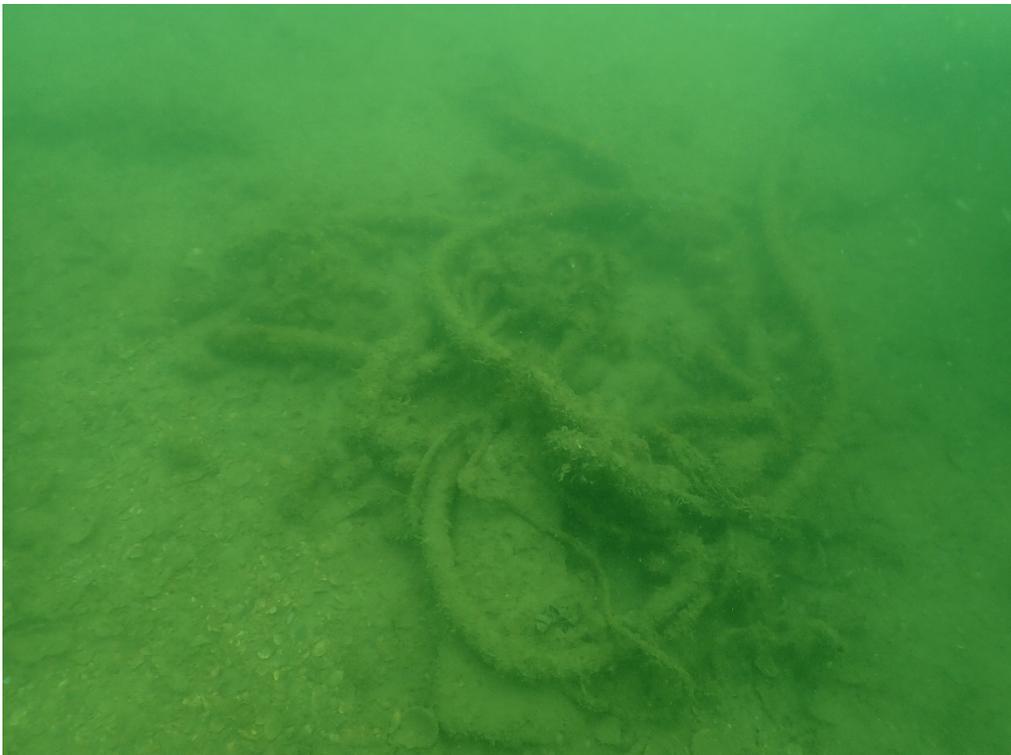
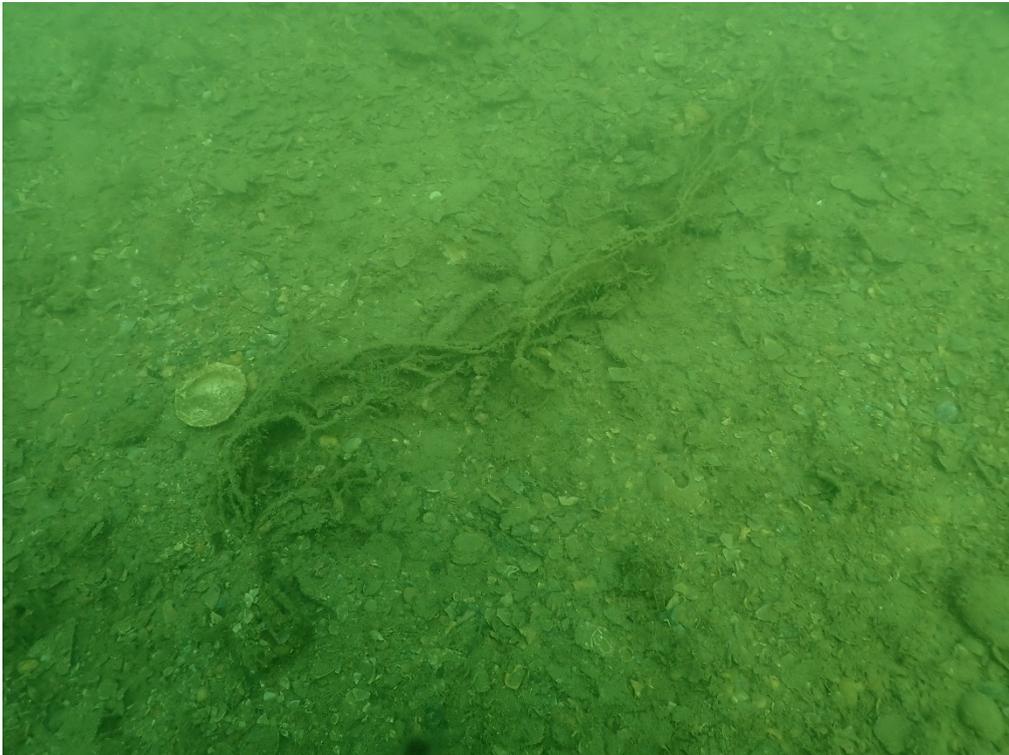
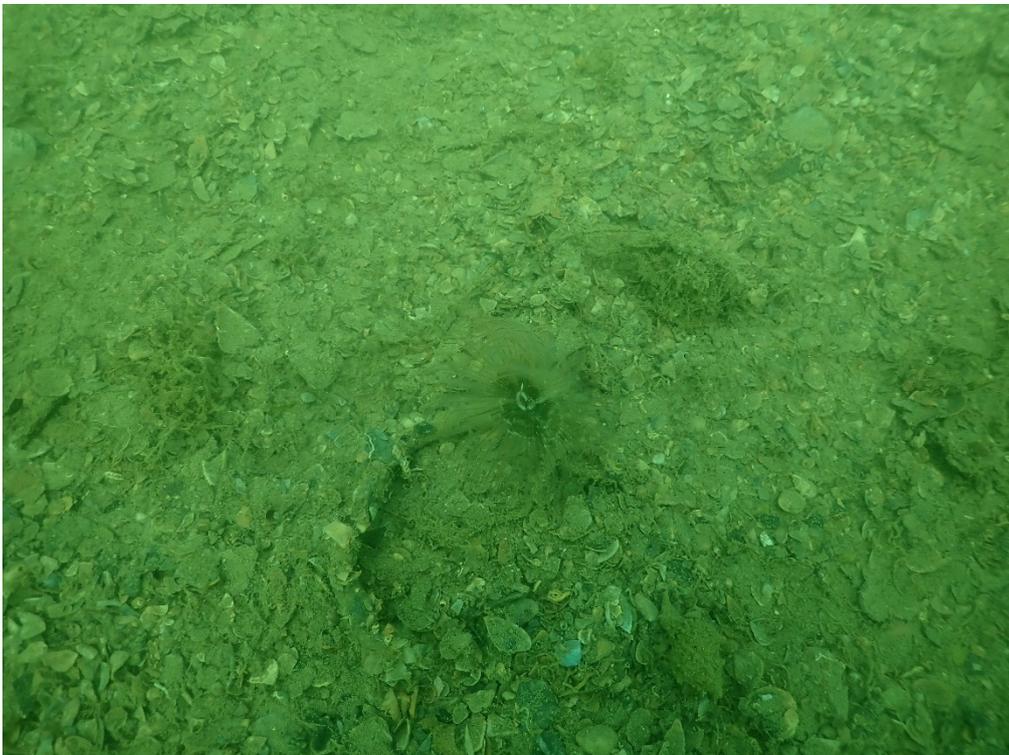
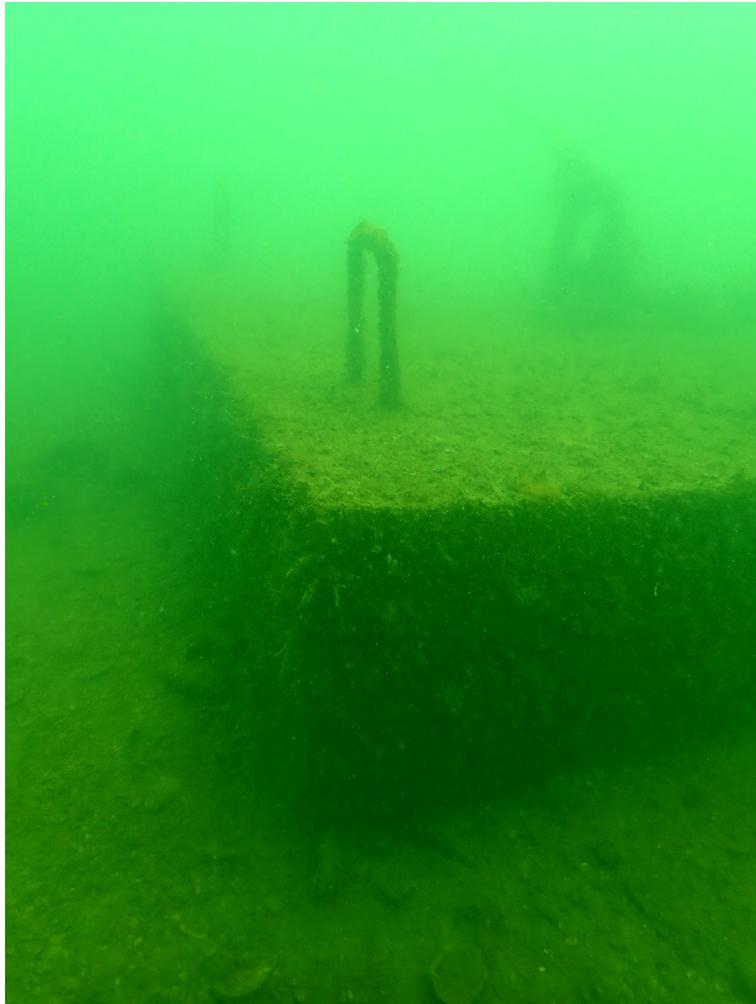
Punto di controllo 4 – 5 m di profondità. Fondale fangoso con molto detrito organogeno con evidente tanatocenosi di molluschi bivalvi e feltro algale.

Le immagini evidenziano la presenza di cime, corpi morti e detrito vario sul fondale.

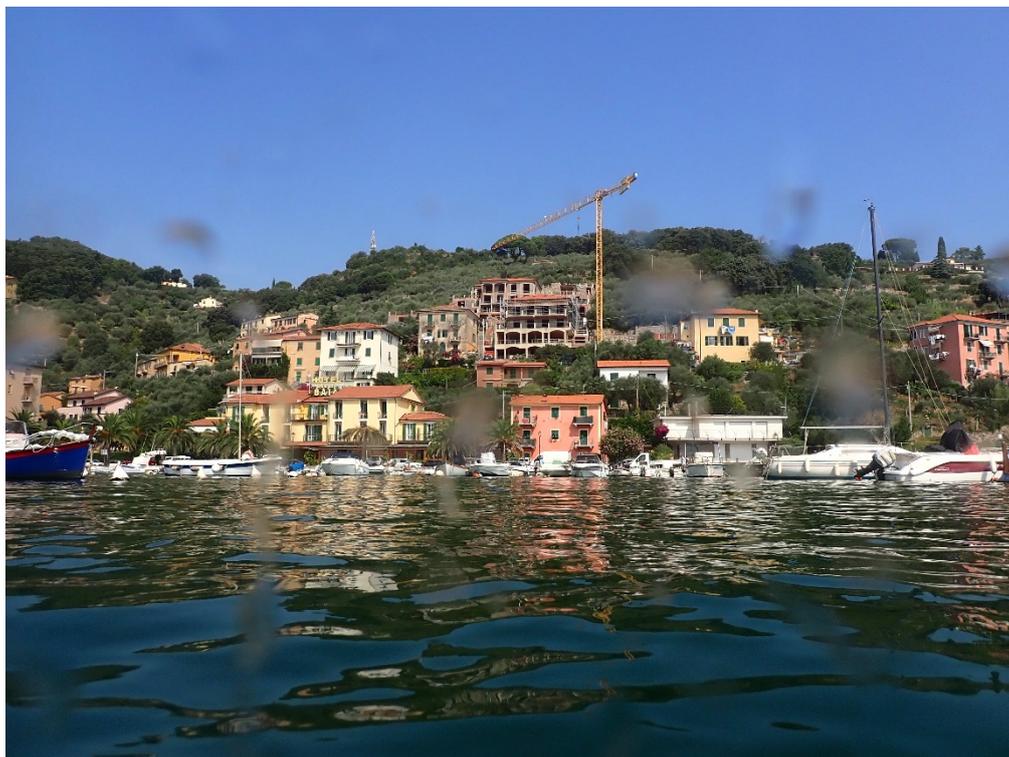
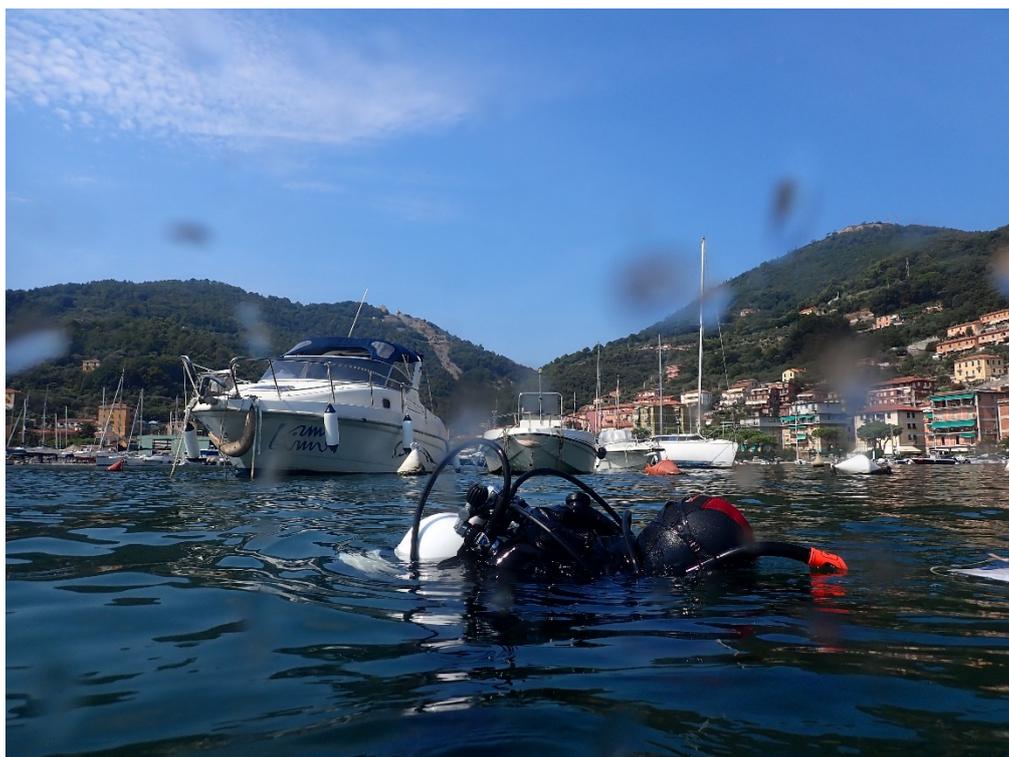
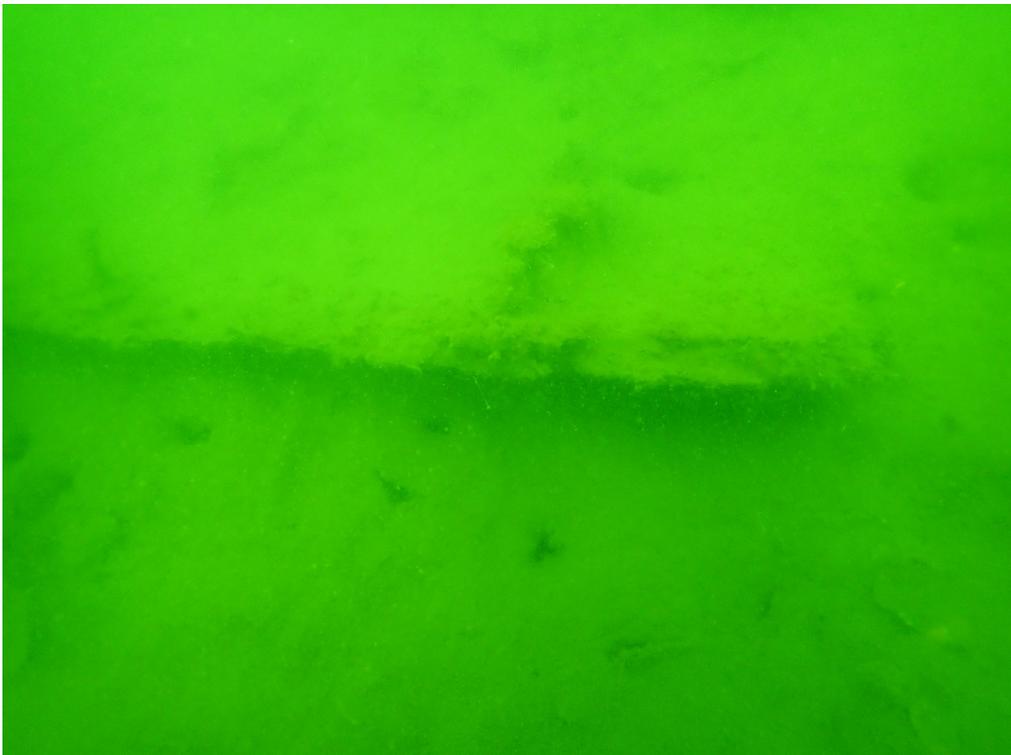
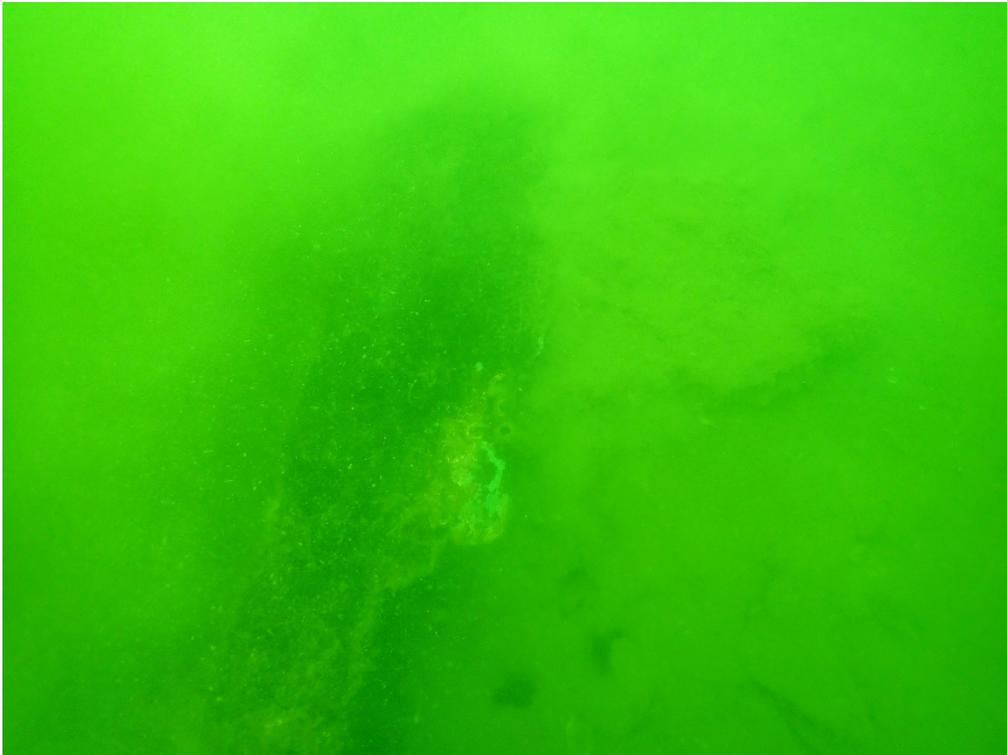
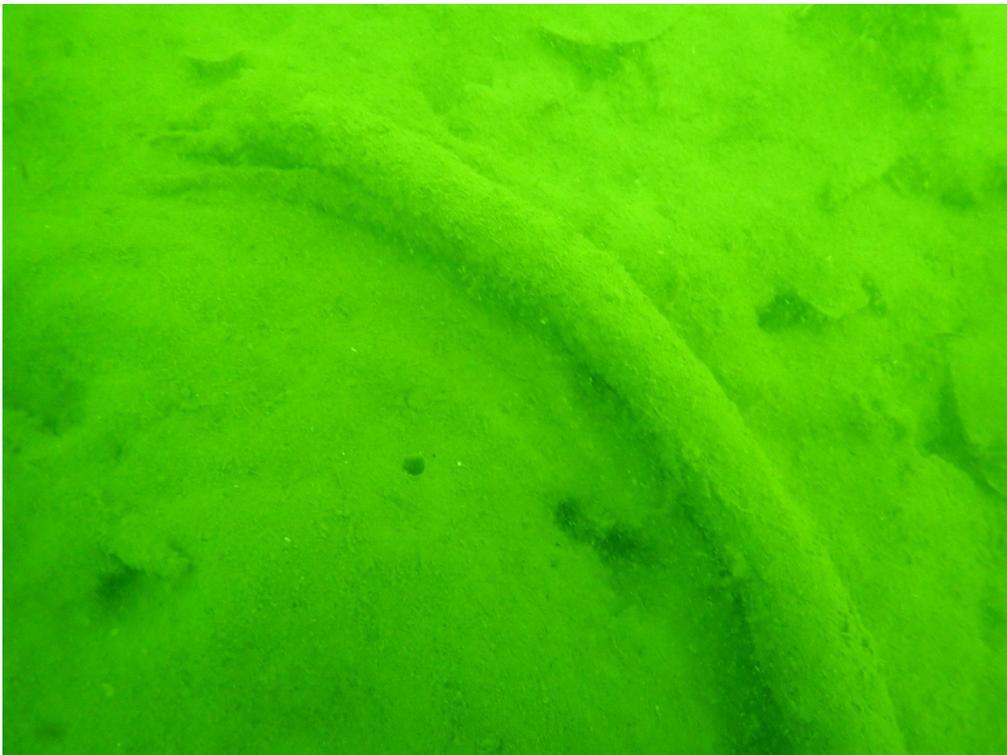
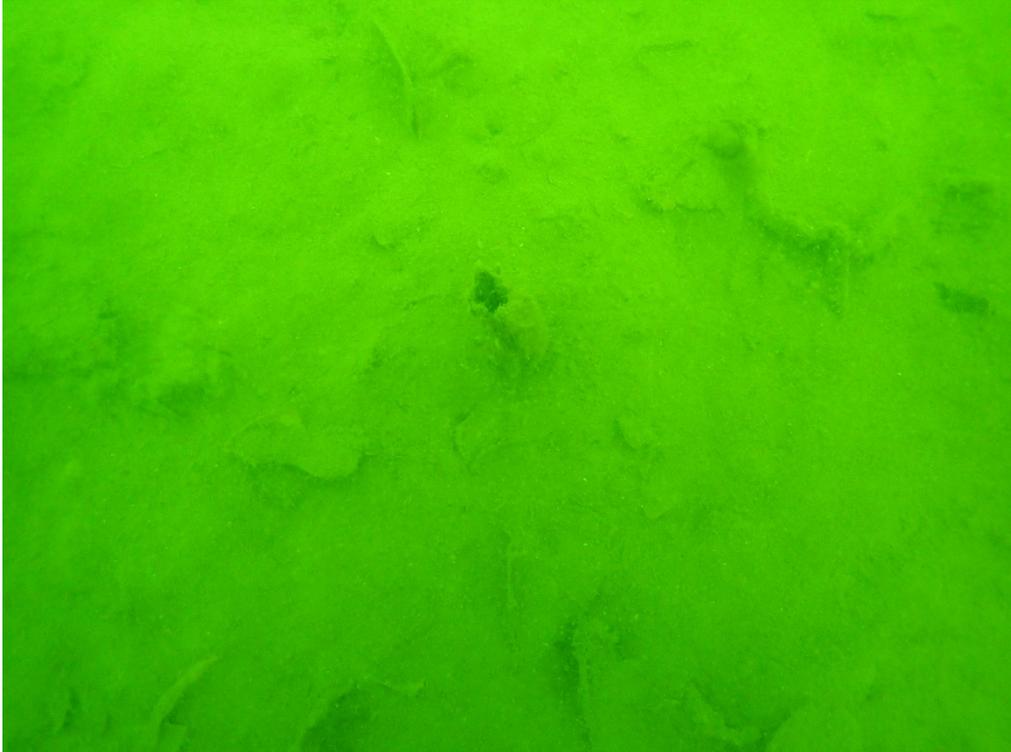
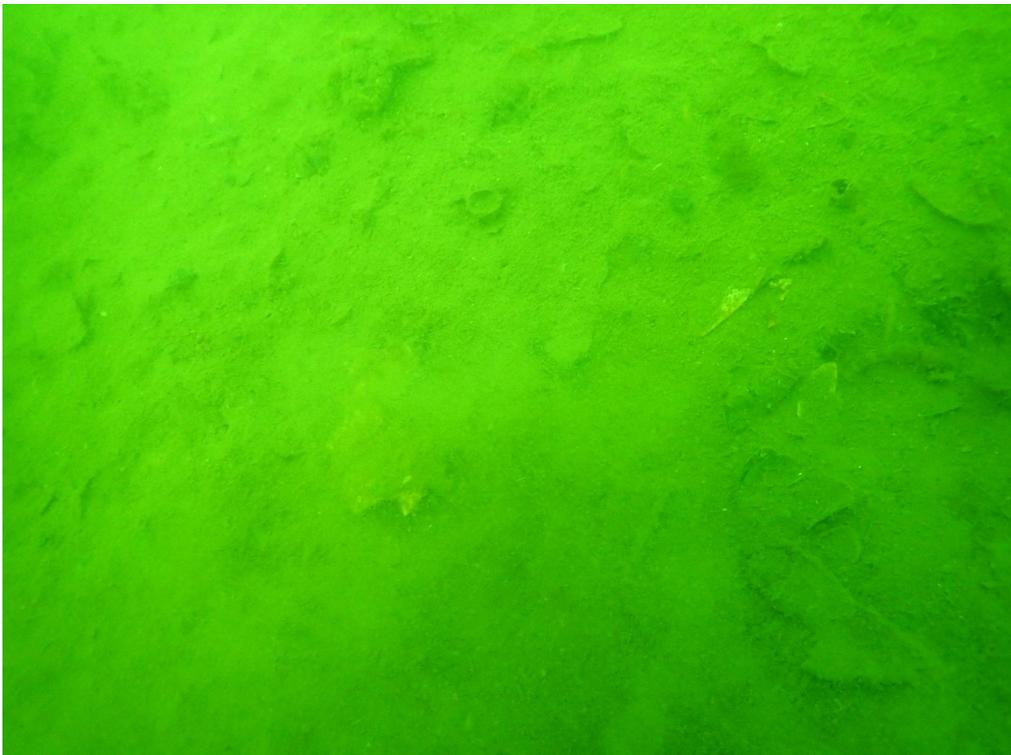
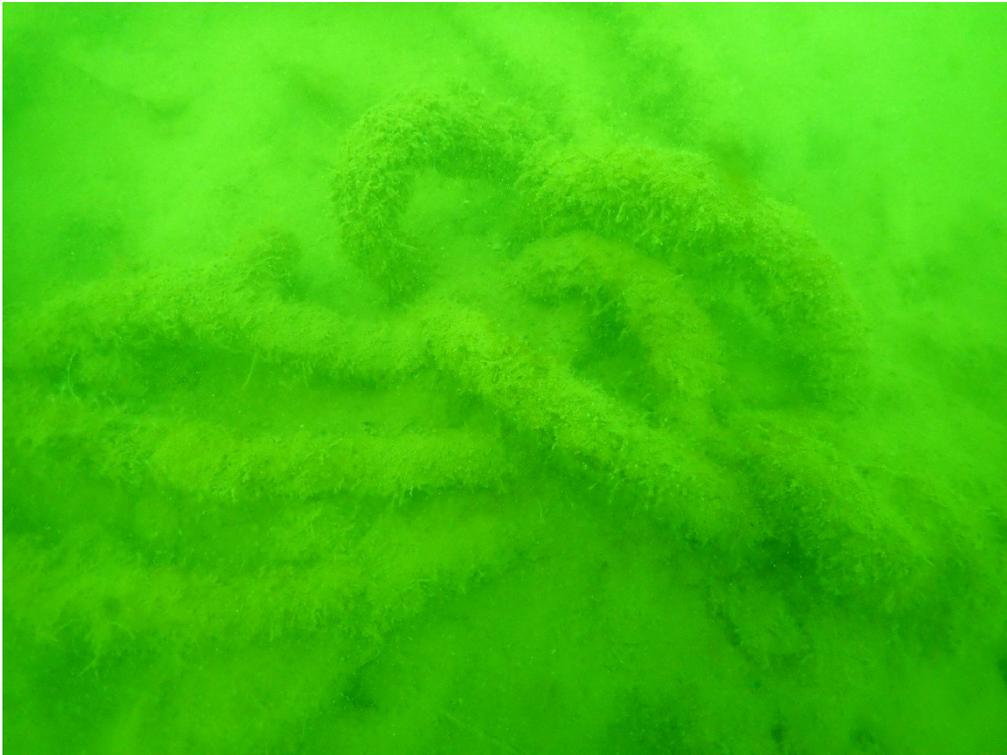
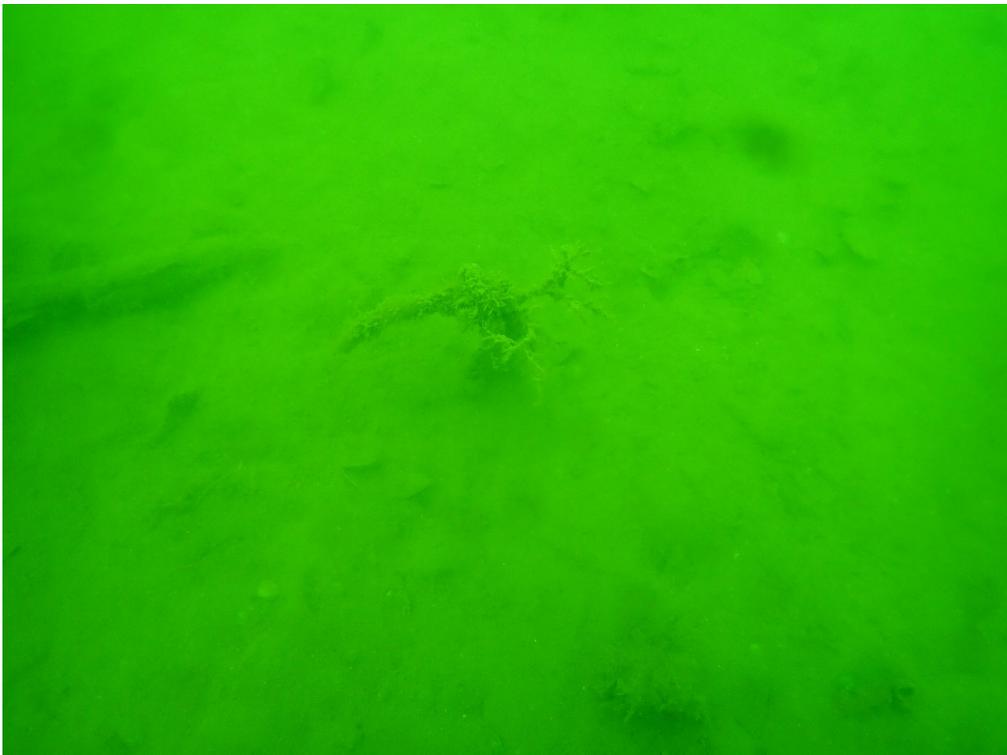
Presenti pezzi di catena di ormeggio abbandonati.
