**PROGETTO PER LA RIORGANIZZAZIONE DELLO SPECCHIO A MARE
ANTISTANTE LA PASSEGGIATA PUBBLICA A MARGINE DEL CAMPO
SPORTIVO DI LE GRAZIE CON POSA DI PONTILI GALLEGGIANTI AD
USO PUNTO DI ORMEGGIO**

INDAGINE PRELIMINARE SUI POPOLAMENTI BENTONICI PRESENTI
SUI FONDALI MARINI

Settembre 2020

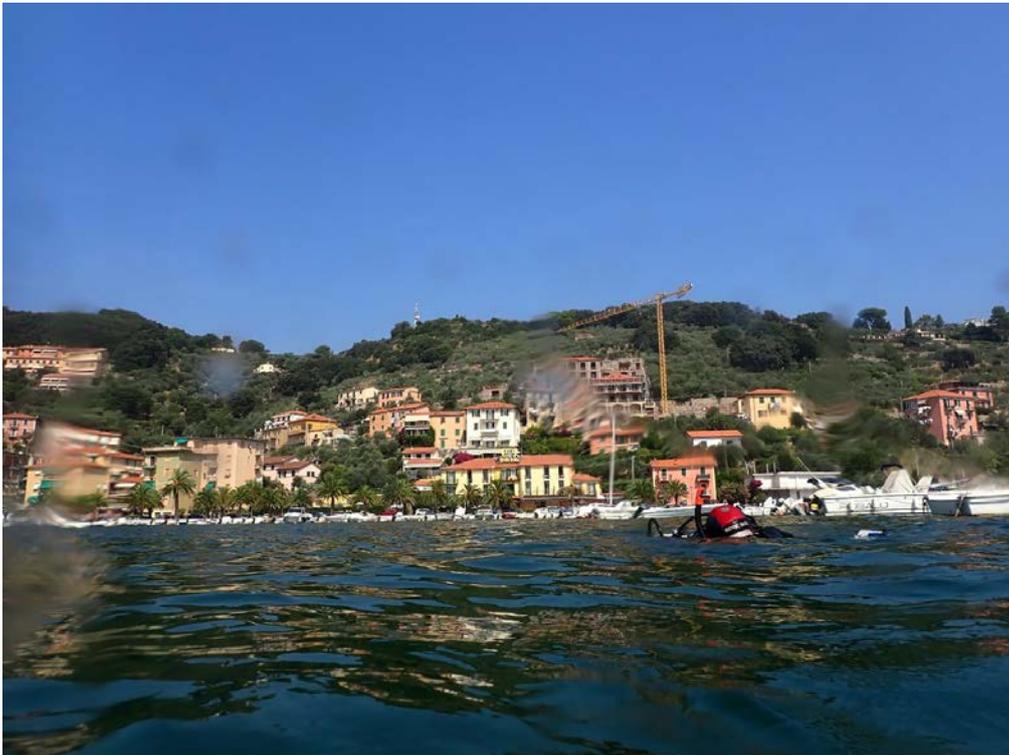
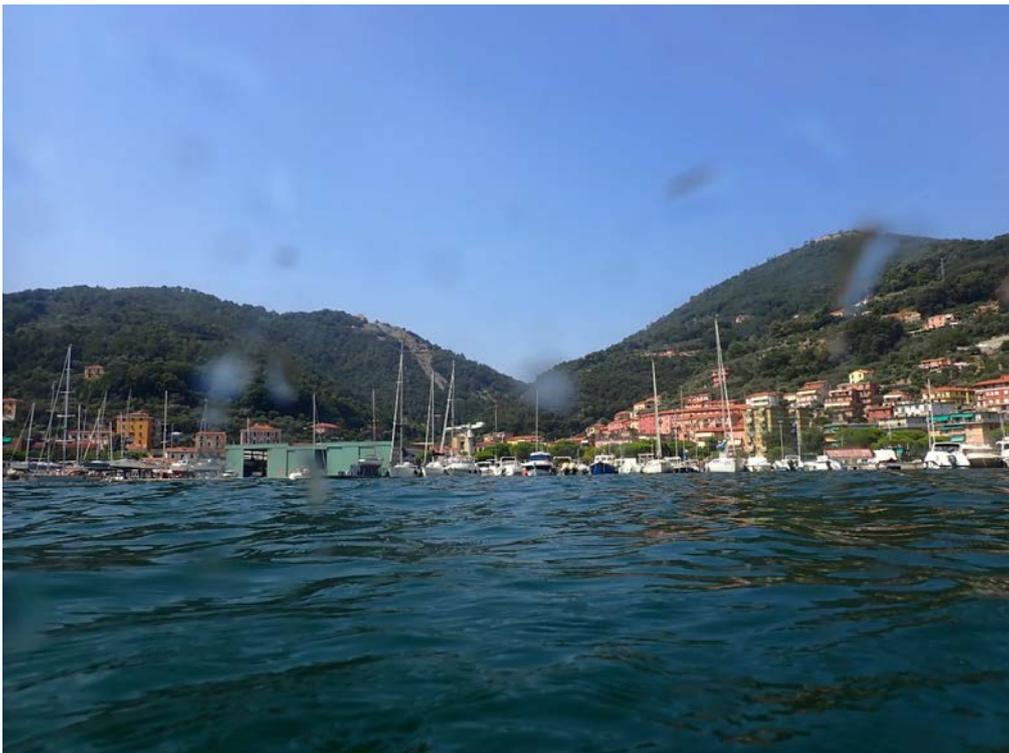
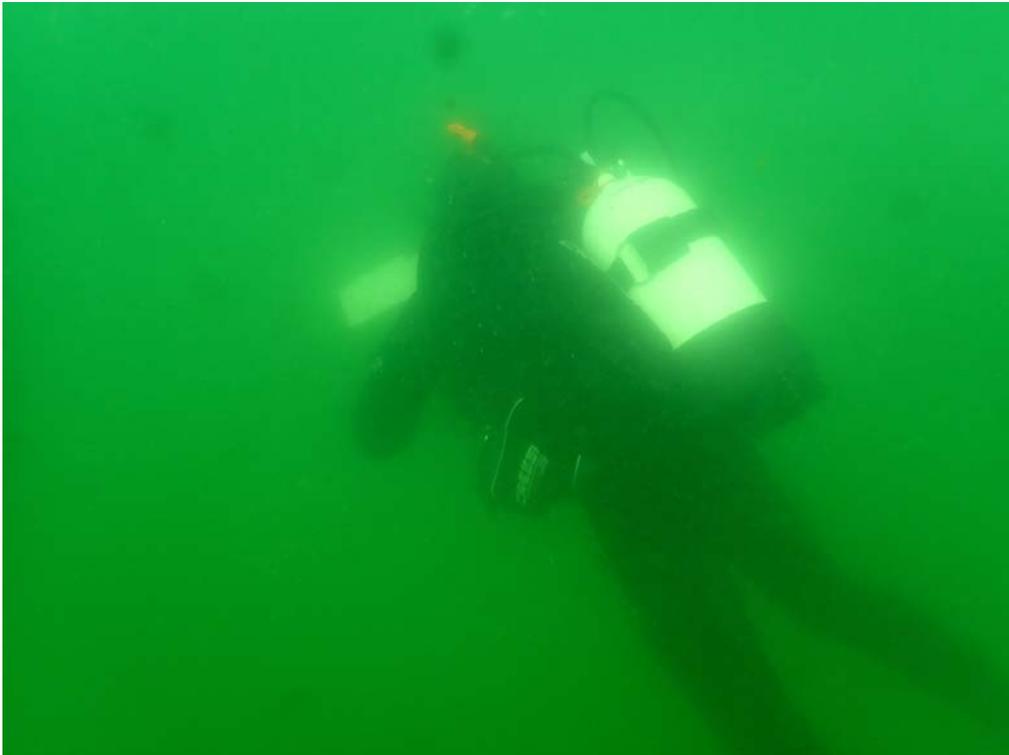
Punto di controllo 6 – 7,8 m di profondità. Causa l'assenza di visibilità sul fondale non è possibile presentare immagini fotografiche. Al tatto il fondale appare fangoso, con poca componente di detrito organogeno.

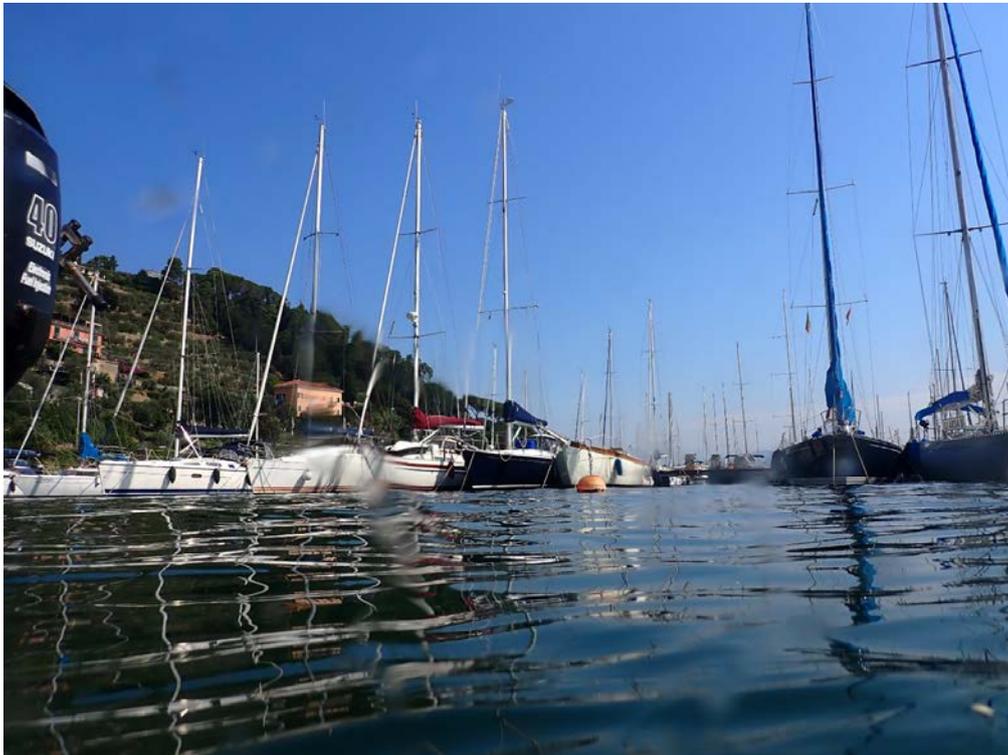
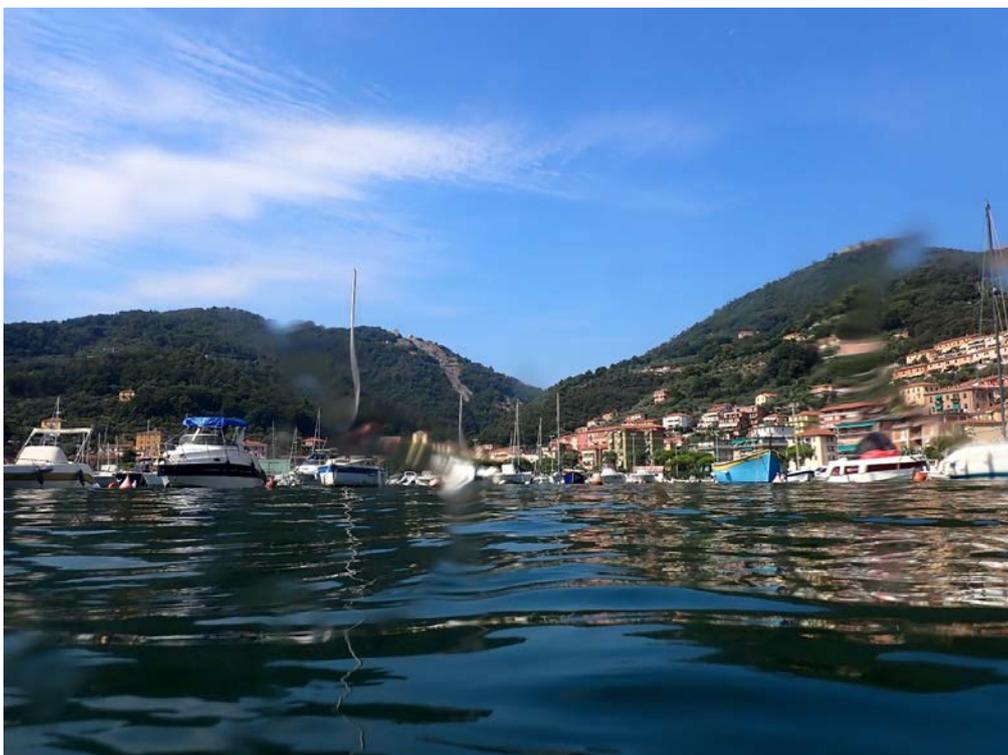
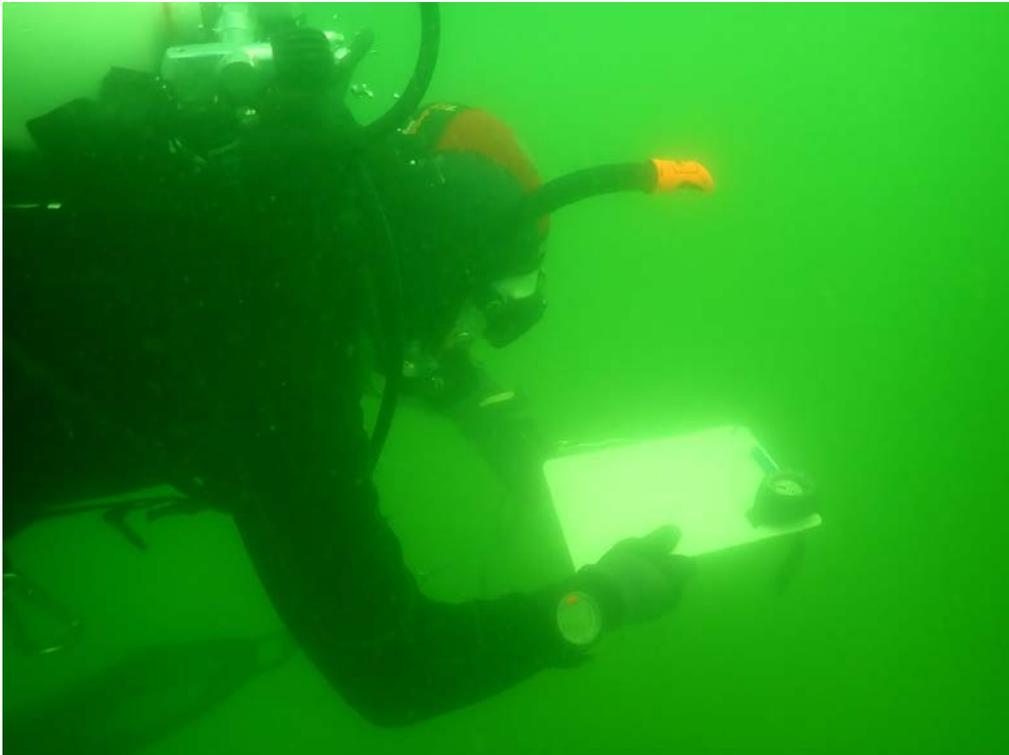
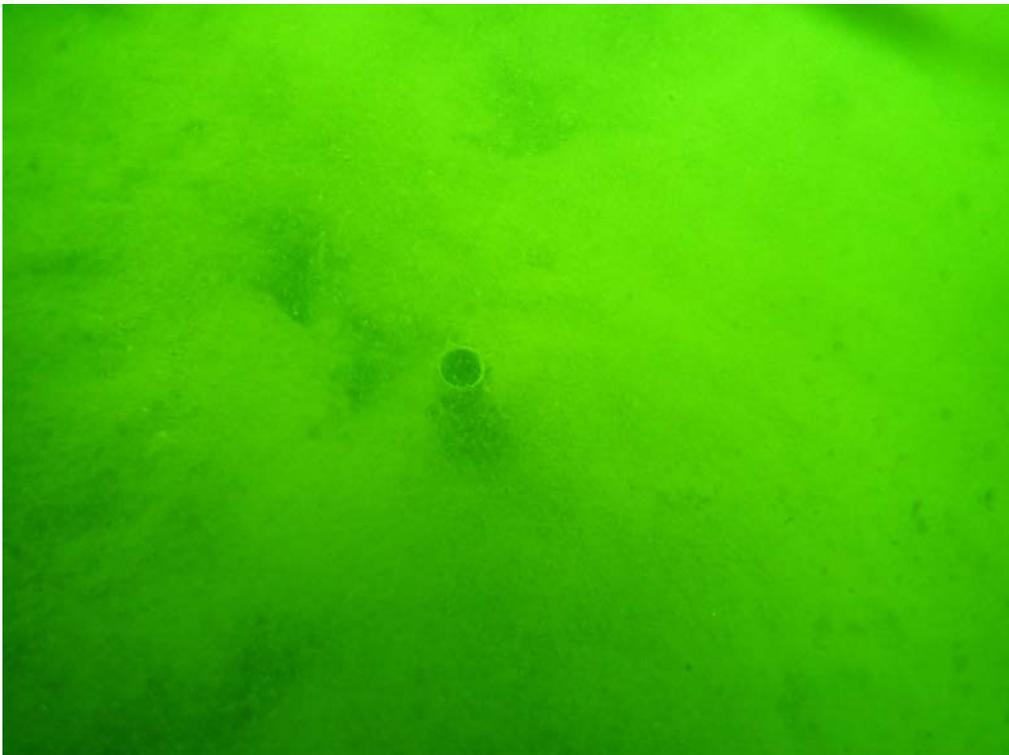
Punto di controllo 7 - 6,8 m di profondità. Pochissima visibilità sul fondale. Al tatto fondale fangoso con poca componente di detrito organogeno (resti di bivalvi).

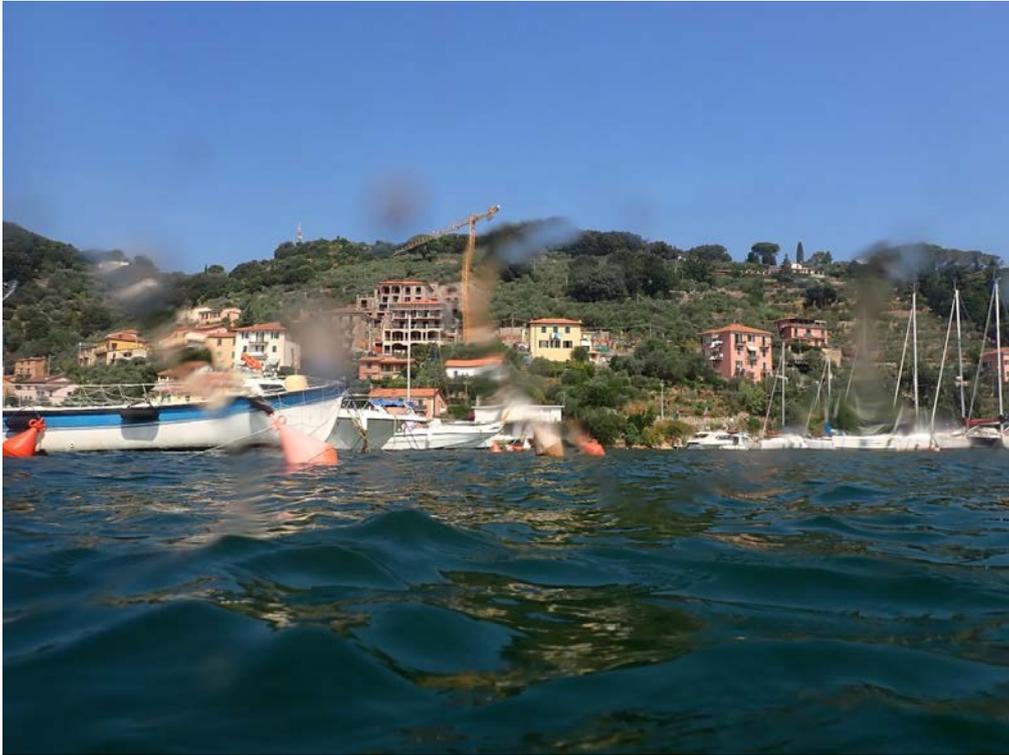
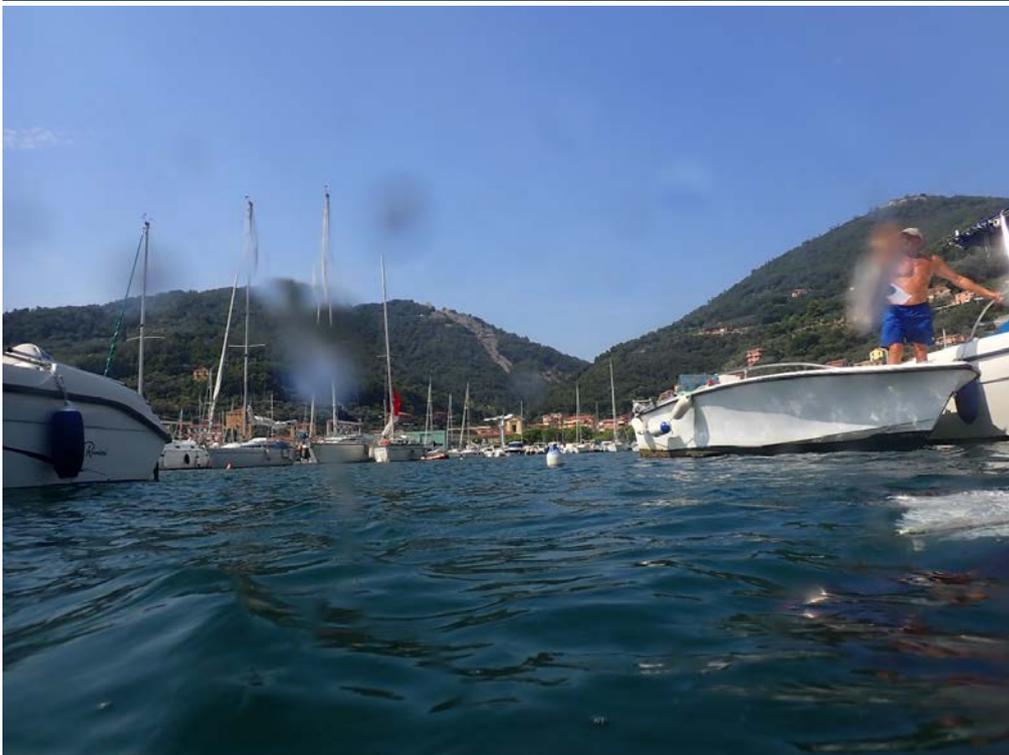
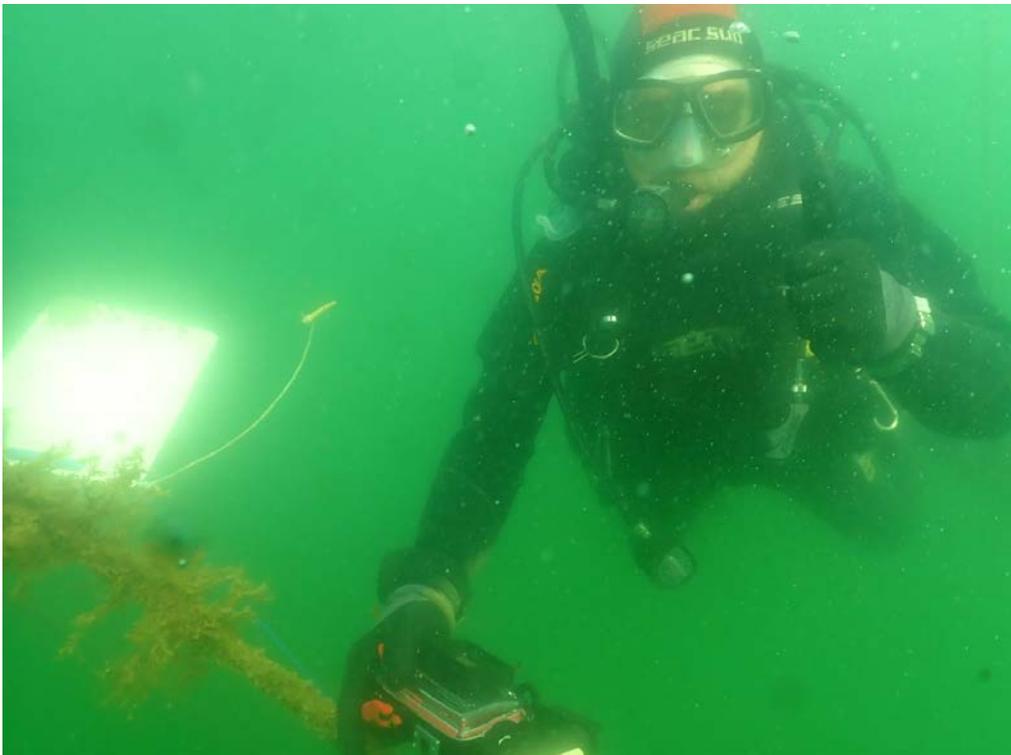
Punto di controllo 8 – 8,8 m di profondità. Assenza di visibilità sul fondale. Al tatto il fondale appare fangoso con scarsa componente di detrito organogeno (resti di bivalvi).
