RECUPERO E RIFUNZIONALIZZAZIONE EX CARCERE BORBONICO DELL'ISOLA DI SANTO STEFANO VENTOTENE

Intervento n. 3 'Realizzazione/adeguamento degli approdi all'isola di Santo Stefano'

PROGETTO DEFINITIVO

ELABORATO			DATA	NOME	FIRMA
Progetto Strutturale Muri a secco percorso scalo 4 Relazione geotecnica e sulle fondazioni			REDATTO	05-03-2021	GUIDUCCI/SONNESSA
			VERIFICATO	05-03-2021	L.SONNESSA
			APPROVATO	05-03-2021	Rosa di NUZZO
			DATA	05-03-2021	CODICE BREVE
			SCALA	----	
REVISIONE	DATA	AGGIORNAMENTI	CODICE ELABORATO		
Rev. 1-....-....	----	2017E037INV-02-D-S0-RF0002		
Rev. 2-....-....	----	CODICE FILE		
Rev. 3-....-....	----	2017E037INV-02-D-S0-RF0002.dwg

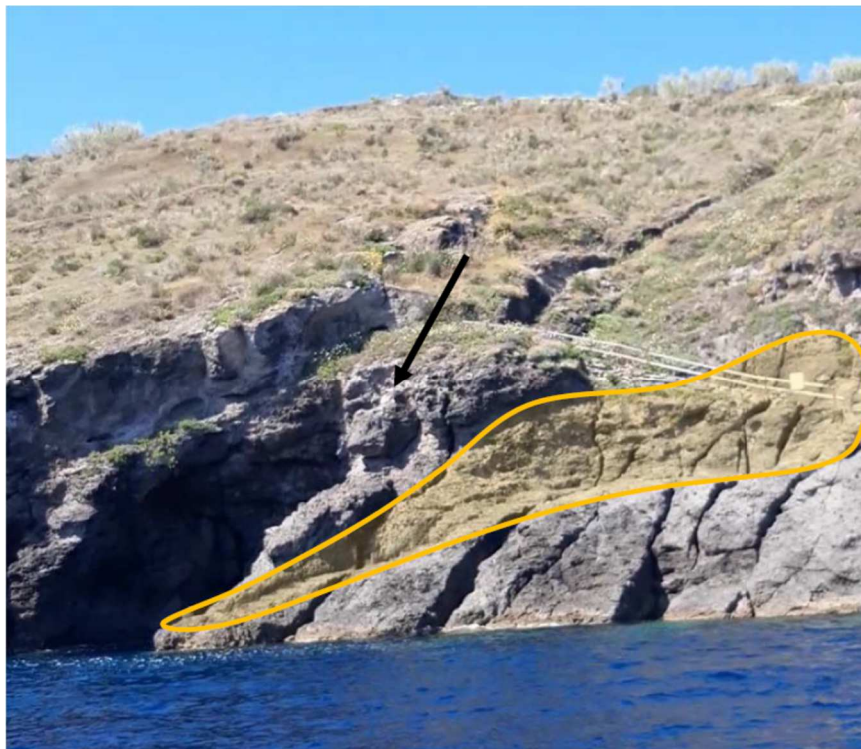
I lavori sono stati eseguiti dall'impresa CONSOLIDAMENTI s.r.l. di Narni (TR) e ultimati il 25/11/2020; sulla base delle informazioni acquisite, in questa zona sono stati realizzati alcuni interventi di disgiungimento di blocchi rocciosi fratturati, in fase di incipiente crollo.

Foto 1: Area a terra con esito negativo al test di Markland –indicazione del cuneo disgiungato dal Comune di Ventotene (freccia nera)

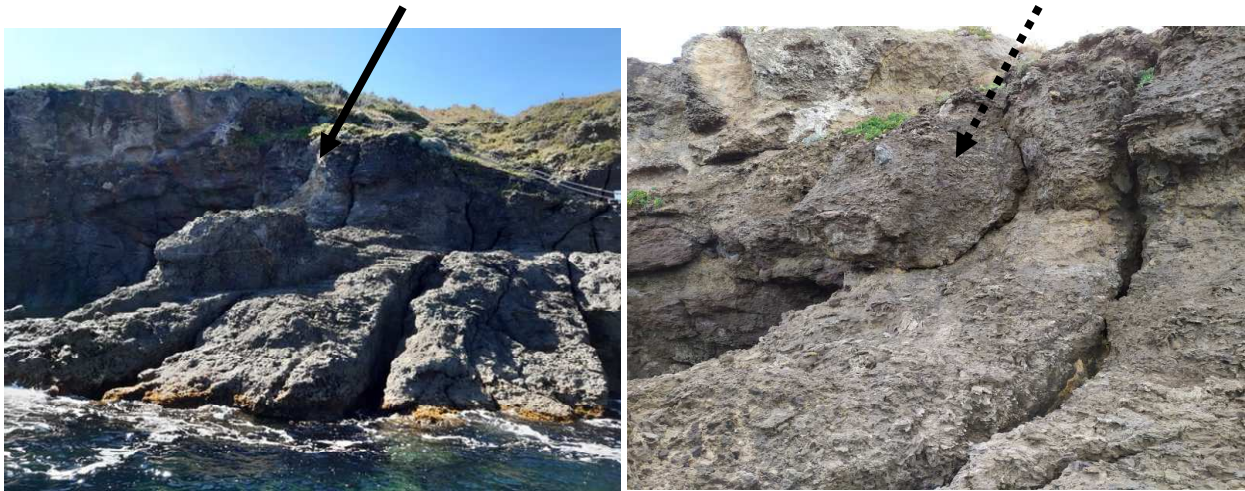
Foto 2: Indicazione della zona a terra dopo l'intervento di disaggio del cuneo (freccia nera) e prima dell'intervento (freccia nera tratteggiata)

Dai rilievi e dagli studi di carattere geologico e geomeccanico effettuati è emersa una compatibilità cinematica allo scorrimento planare ma non al distacco di cunei di roccia; i cunei che si formano non rientrano, infatti, nel range di *dip direction* per il quale si avrebbe una compatibilità cinematica. Ciò è vero per le aree dell'approdo a terra, in corrispondenza della prima rampa del percorso, che sarebbero pertanto utilizzate dall'utenza che sbarca allo scalo n.4. Per le condizioni attuali non si prevedono, pertanto, interventi attivi di stabilizzazione (es. chiodature profonde); si prevede, comunque, un servizio di monitoraggio per il controllo delle deformazioni (si veda il capitolo 7).

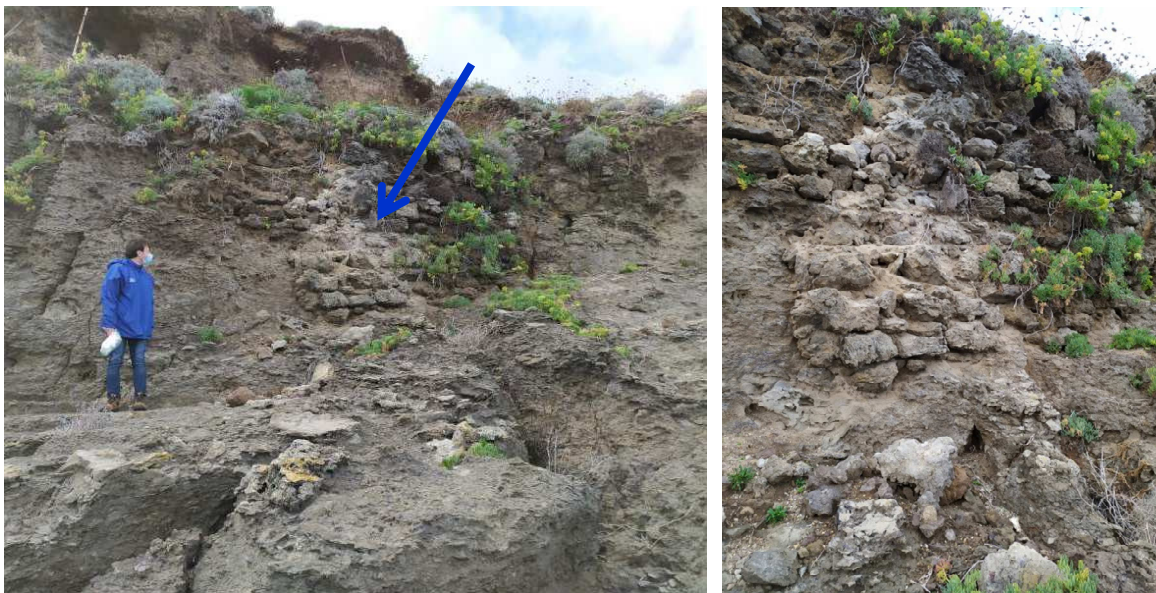
rilevato un avanzato stato di degrado, con presenza piccoli crolli e zone prive di malta.

Foto 3: Muretto in pietra degradato

Trattasi di un manufatto caratterizzato da una *condizione di stabilità precaria*, sul quale si dovrà eseguire un intervento di riparazione locale (INTERVENTO n.1) consistente in una parziale decostruzione e successiva ricostruzione, con l'utilizzo di materiale locale.

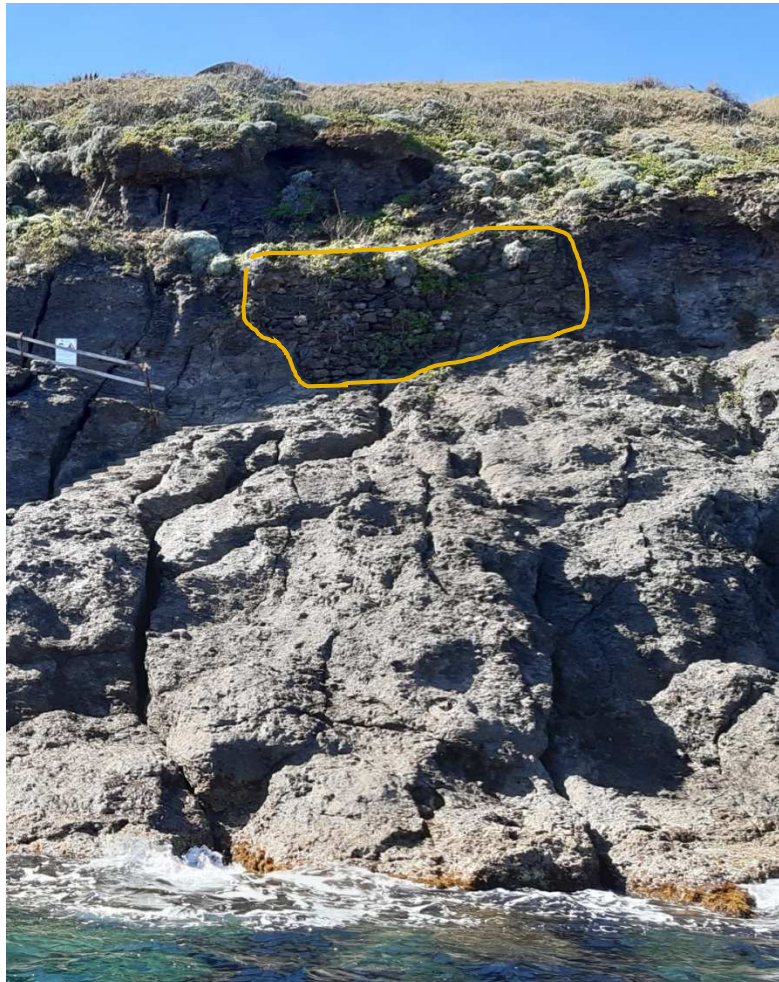
Foto 4: Estensione indicativa dell'INTERVENTO 1 sul muro degradato

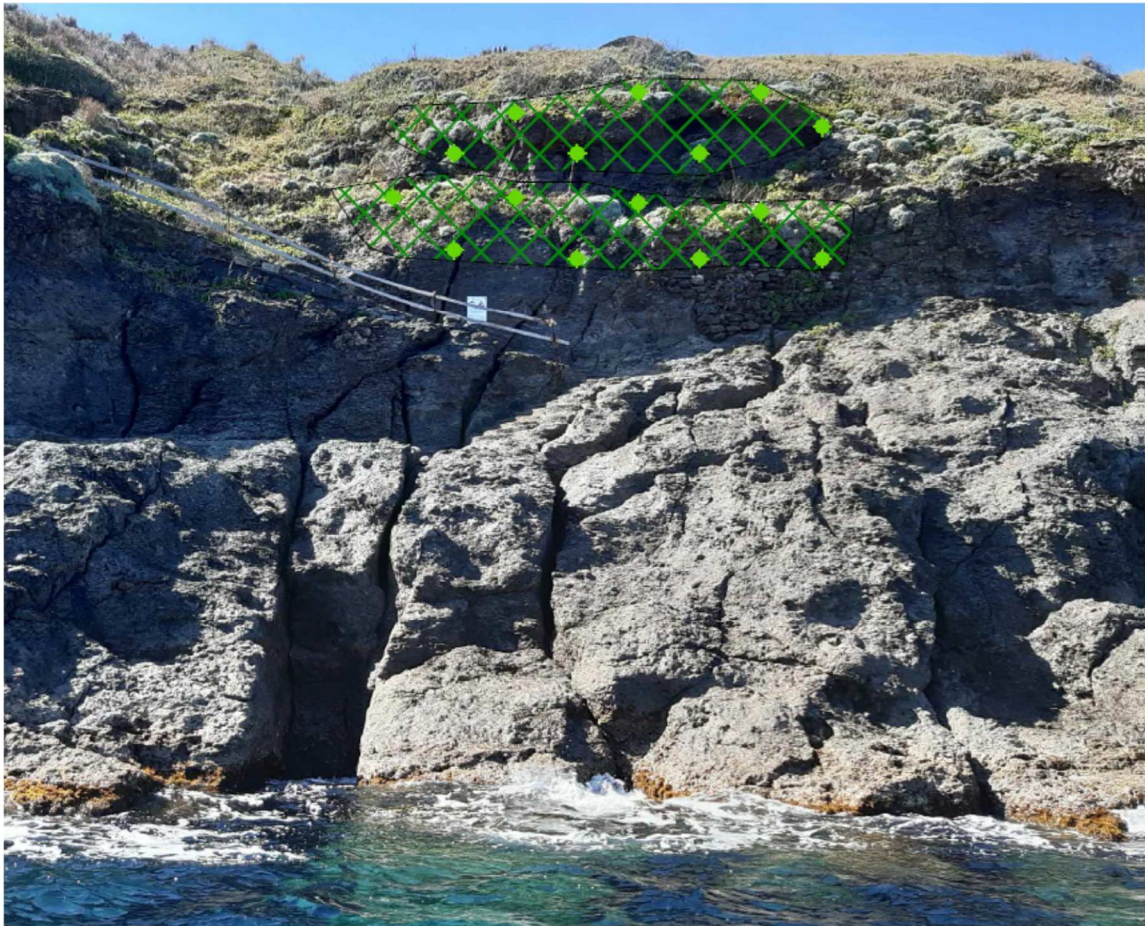
Subito dopo il primo tornante, sulla parte alta, sono presenti alcune creste di erosione di roccia lavica sulle quali dovrà operarsi un disaggio delle porzioni degradate e distaccate e prevedere un'opera di protezione passiva, mediante l'impiego di reti, opportunamente ancorate, per contenere la caduta di blocchi di piccole dimensioni (decimetriche) (INTERVENTO n.2).

Foto 5: Parte alterata della falesia da proteggere – INTERVENTO 2

metalliche $\phi=12$ mm, utili per il fissaggio delle reti metalliche aderenti con maglia romboidale a fili da 2 mm.

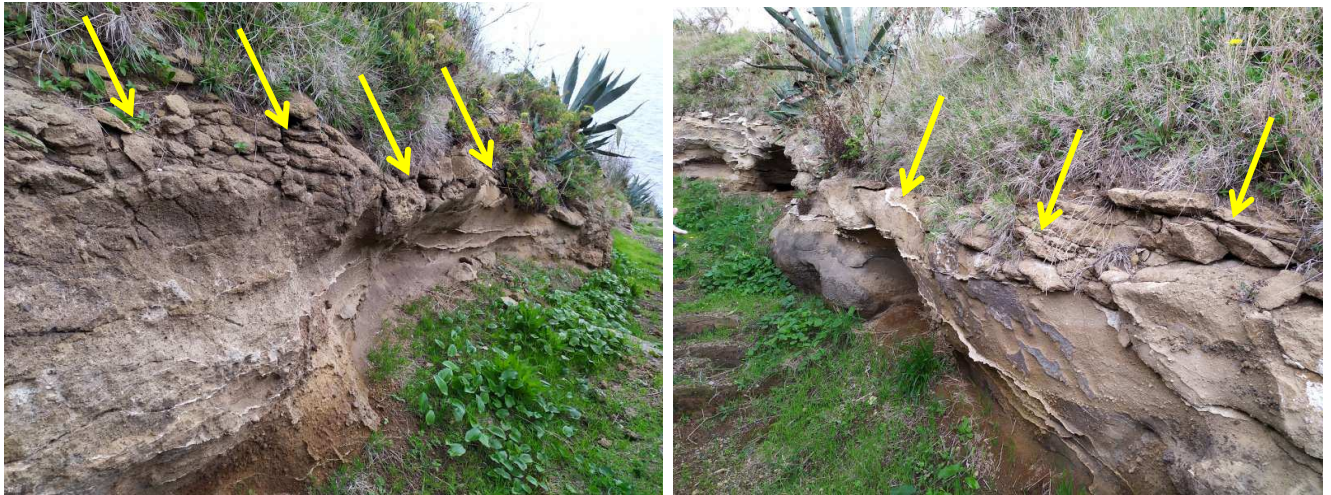
Proseguendo lungo il sentiero, in forte pendenza per circa metà del suo sviluppo, questo risulta delimitato su entrambi i lati da fronti di scavo naturali in piroclastite che presentano, in generale, una buona condizione di stabilità globale ma con porzioni sommitali degradate.

Foto 6: Tratto di sentiero scavato nella pietra naturale sul quale sono previste manutenzione ordinaria + riprofilatura delle porzioni sommitali – INTERVENTO 3.

- riprofilatura delle parti sommitali, dove l'azione degli agenti atmosferici ha creato aggetti pericolosi, soprattutto in corrispondenza delle piroclastiti affioranti, con la rimozione delle porzioni più degradate e la limitazione degli aggetti troppo pronunciati.

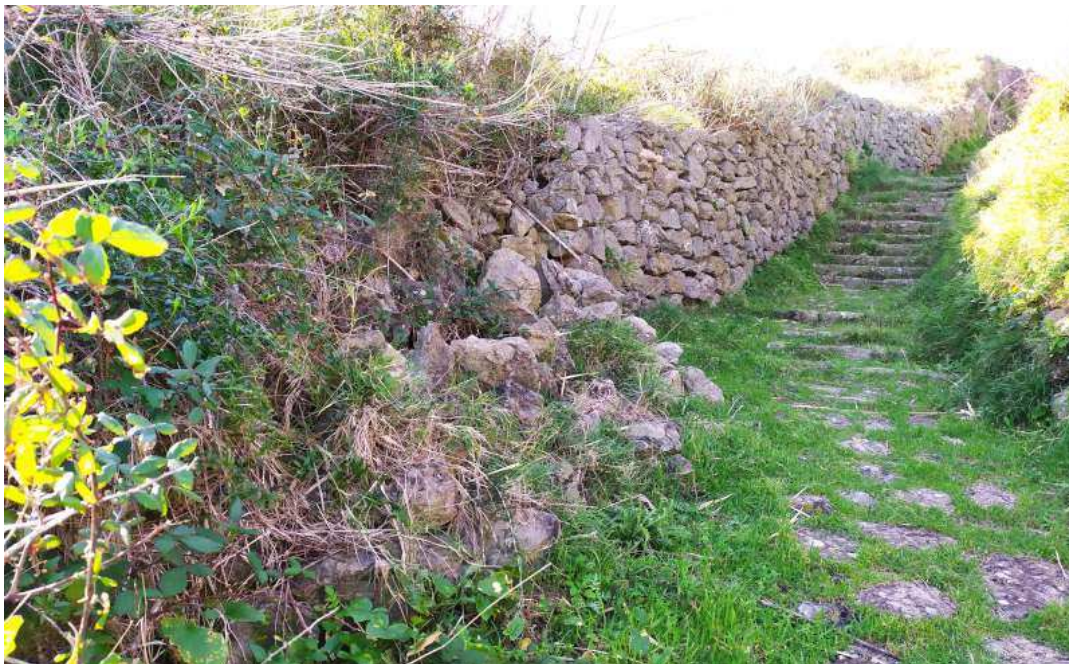
Il coronamento sommitale appare quasi sempre in avanzato stato di degrado o crollato, per carenze costruttive dovute alle dimensioni e alla disposizione dei blocchi.

Si tratta di manufatti in cui sussistono *condizione di collasso totale o parziale avvenuto*, sui quali è necessario eseguire un intervento di demolizione e ricostruzione.

Foto 7: Muri a secco crollati o in fase di crollo

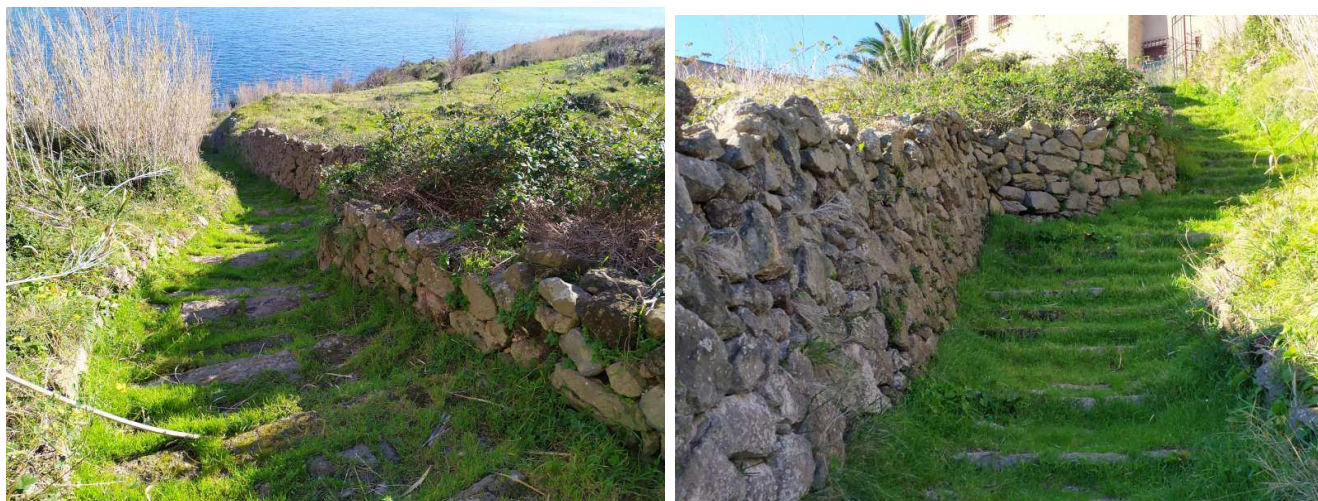
La parte finale del percorso, lungo il lato sinistro, presenta i muri a secco caratterizzati da una altezza variabile tra 0.60 e 1.20 m, che si trovano in una *condizione di stabilità precaria* per la quale si dovrà eseguire un intervento di riparazione locale consistente in una parziale decostruzione e successiva ricostruzione, con l'utilizzo di materiale locale.

Foto 8: Muri a secco lato sud

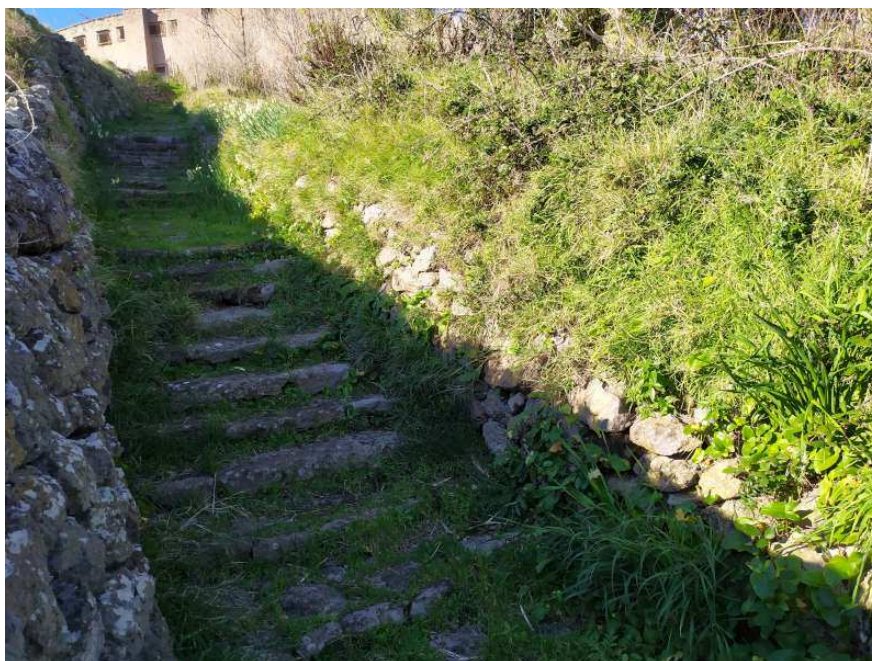
La parte finale del percorso, lungo il lato destro, presenta i muri a secco di altezza ridotta e, pertanto, caratterizzati da una buona *condizione di stabilità globale* per la quale sarà necessario eseguire interventi di manutenzione ordinaria.

Foto 9: Muri a secco lato destro
