Nuova linea Ferrandina – Matera La Martella per il collegamento di Matera con la rete ferroviaria nazionale

OPERE CIVILI
 Opere di Sostegno
 MU54 - Muro di sostegno a SX su RI04

Interventi di risanamento muri esistenti

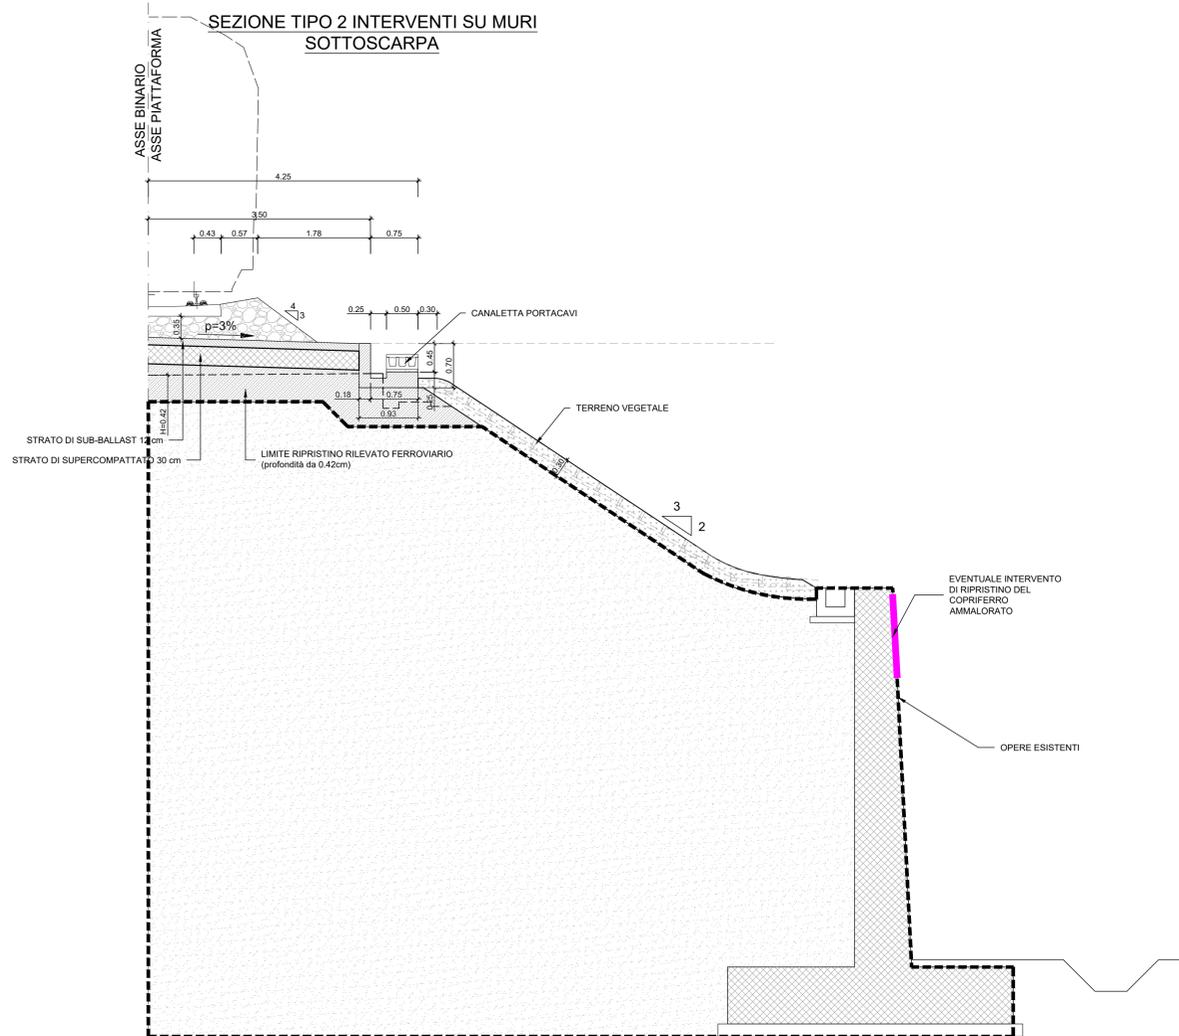
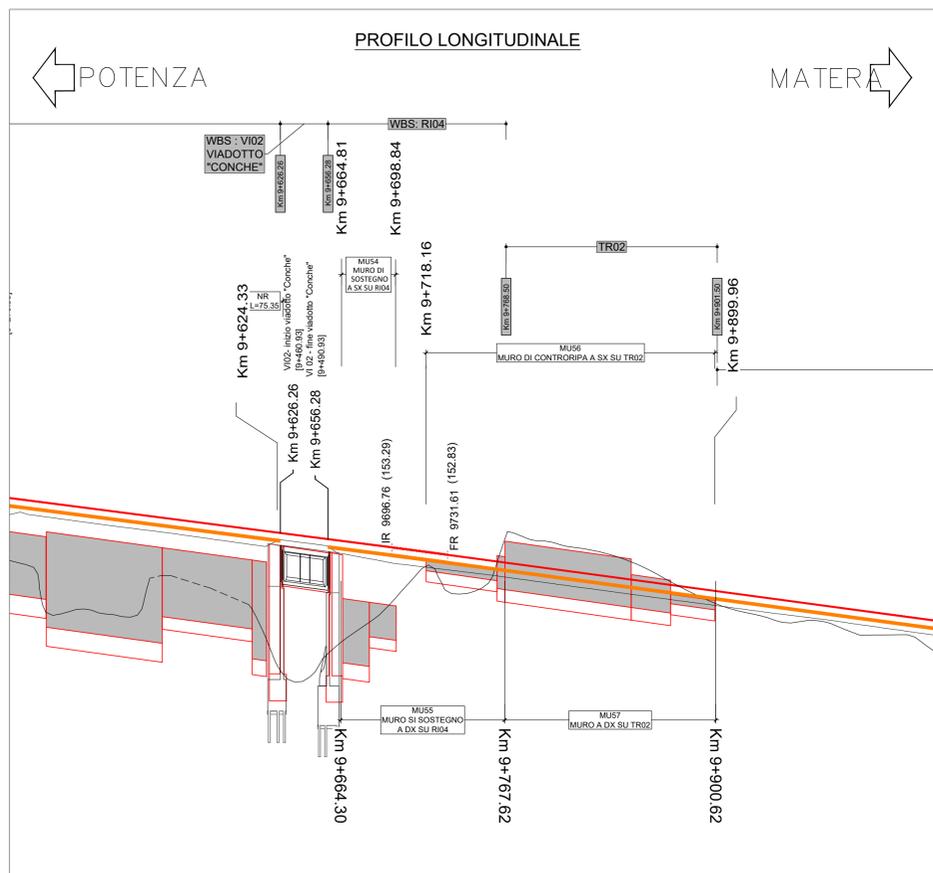
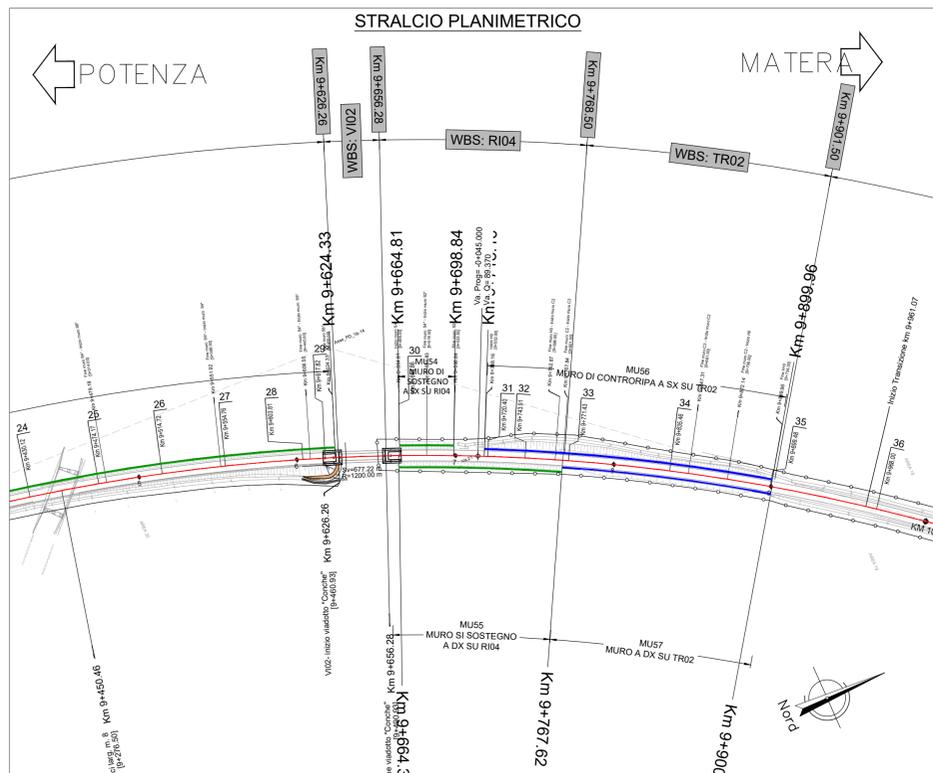
INTERVENTO DI RIPRISTINO DEL CALCESTRUZZO DI COPRIFERRO AMMALORATO

N.B. L'INTERVENTO E' DA INTENDERSI ESEGUITO SUL 10% DELLA SUPERFICIE ESTERNA DELL'ELEVAZIONE DEL MURO DA CONCORDARSI CON LA DL PREVIA REDAZIONE DA PARTE DELL'APPALTATORE DI UNA MAPPATURA DEL DEGRADO DEL COPRIFERRO

- Asportazione del calcestruzzo incoerente mediante scalpellatura meccanica eseguita con demolitori leggeri.
- Pulizia delle barre di armatura con energica spazzolatura o, se possibile, mediante sabbatura.
- Applicazione a pennello sulle barre di armatura di due mani di malta cementizia anticorrosiva bicomponente per la protezione dei ferri tipo MAPEFER o similare.
- Pulizia e saturazione della superficie con acqua in pressione.
- Ricostruzione del copriferro mediante malta a ritiro compensato fibrorinforzata tipo MAPEGROUT TISSOTROPICO o similare. Per ottenere 5 cm di copriferro prevedere l'applicazione in due mani di spessore massimo 30mm.
- Rasatura finale con malta cementizia bicomponente ad alta resistenza tipo MAPEFINISH o similare.
