RELAZIONE SULLO STATO VEGETAZIONALE DEGLI ULIVI

In data odierna, 16/12/2020, il sottoscritto ha effettuato un sopralluogo presso le aree di cantiere (opere anticipate del nodo ferroviario di Bari, Variante ANAS – SS.16 – Tangenziale di Bari), con specifico riferimento alle aree di cantiere Nord (WBS-NV-05B) dove sono allocate le piante di ulivo oggetto di interesse.

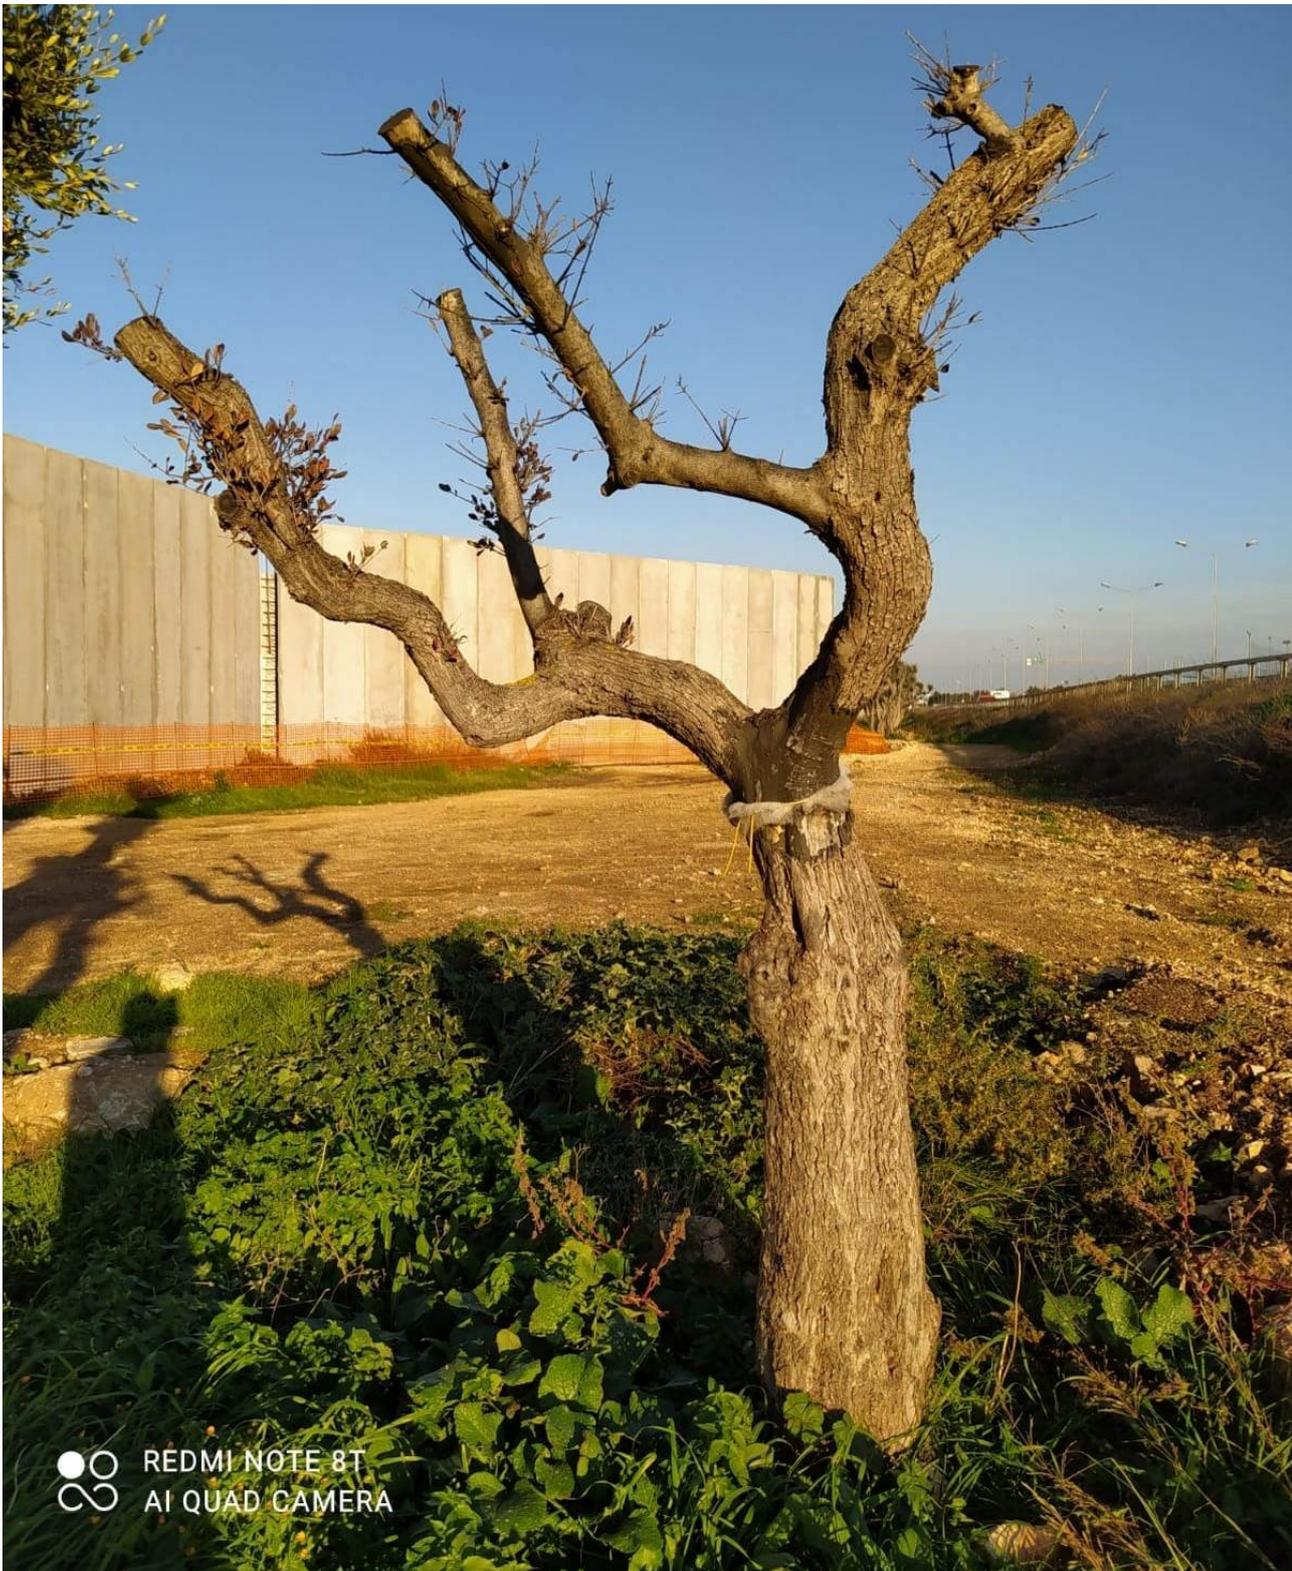
Figura 3: Pianta n.131 del Gruppo 2 - Ulivo secco e senza polloni

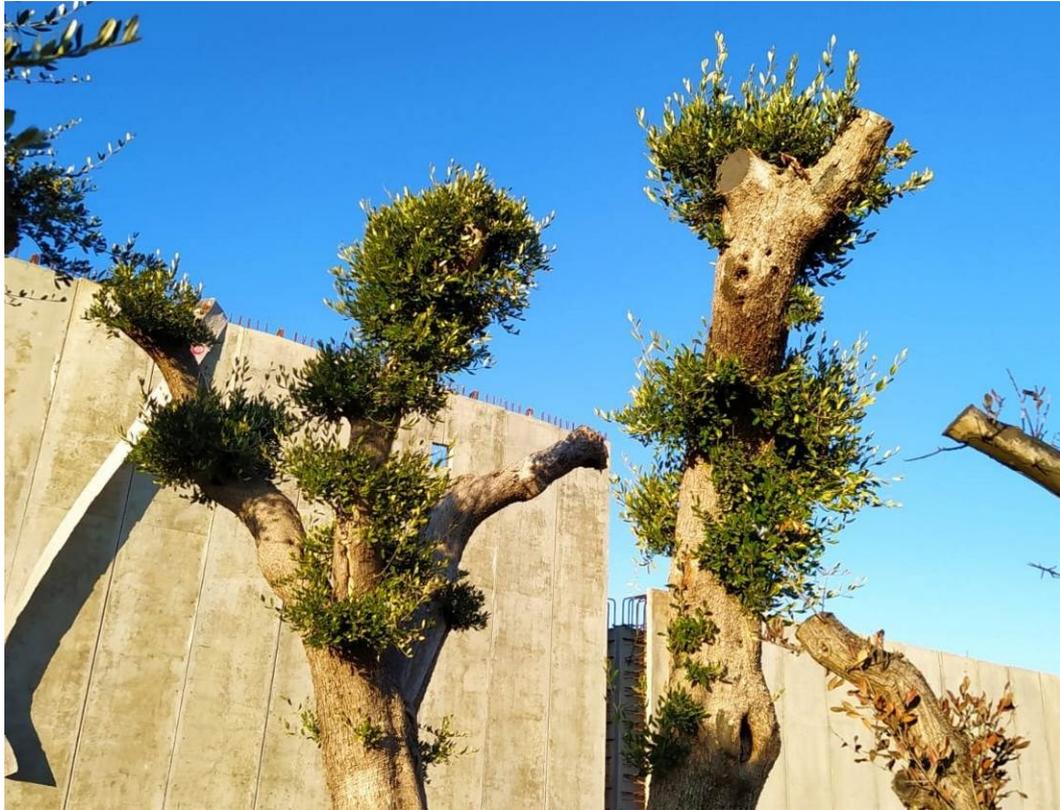
Figura 4: Vegetazione con necessità di diradamento

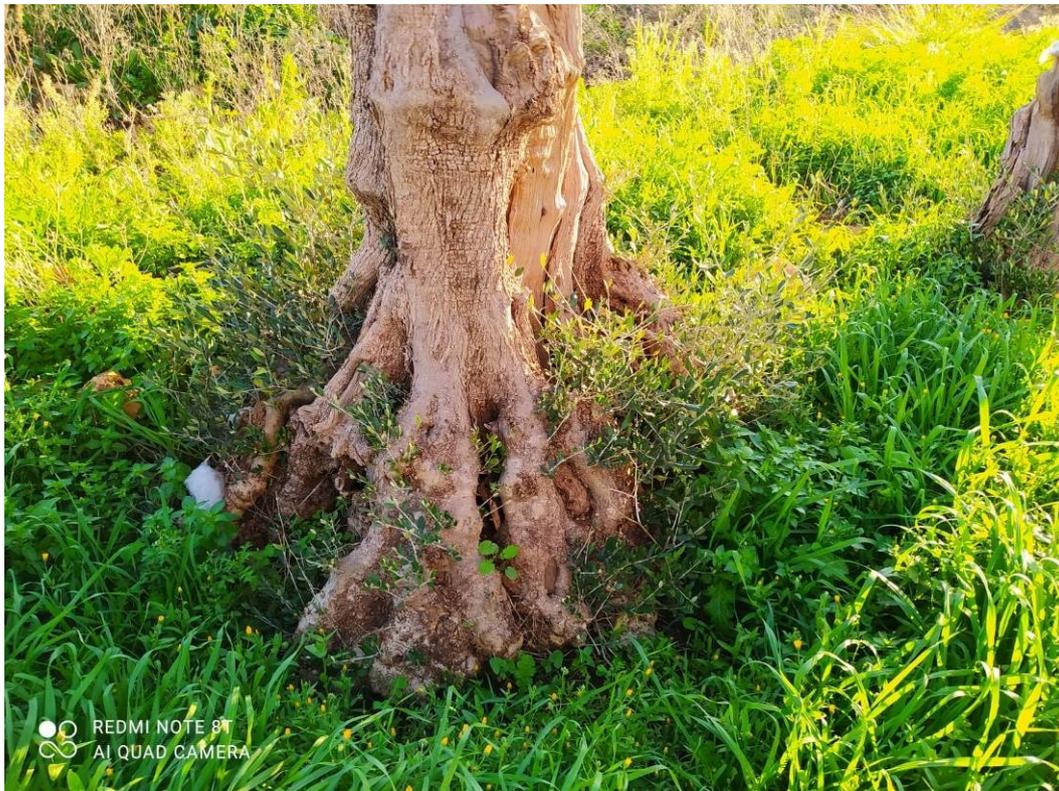
Figura 5: Polloni e vegetazione infestante da sfalciare

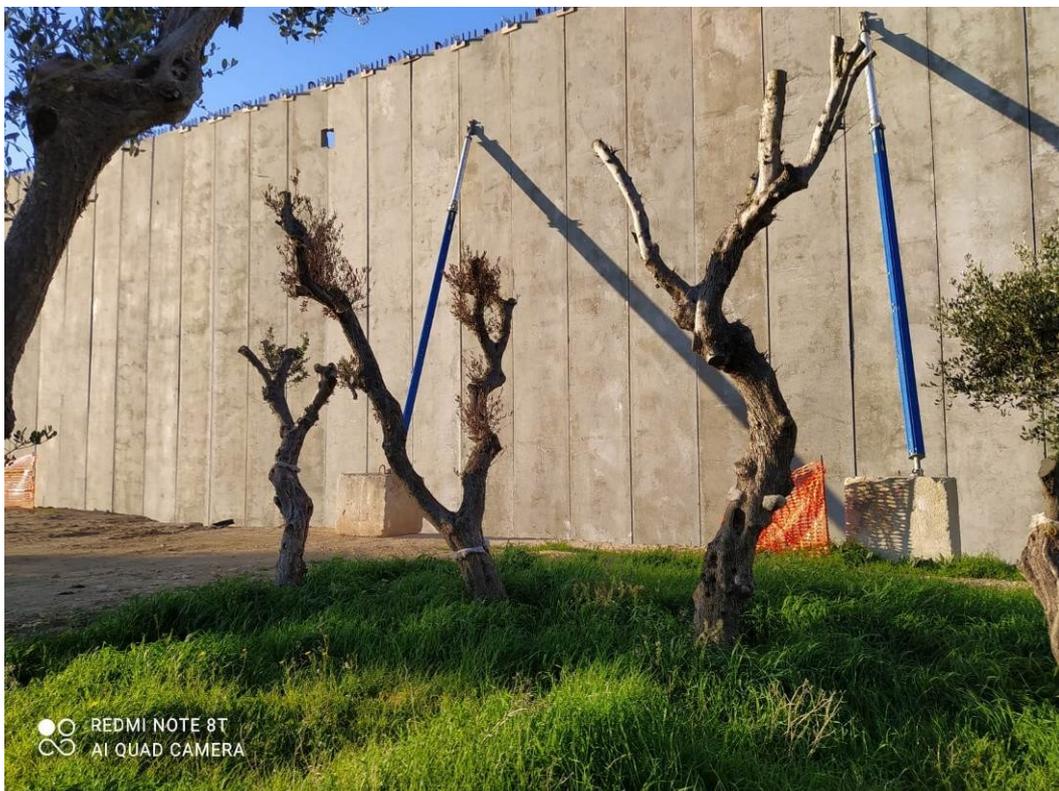
- Si conferma la fallanza degli ulivi n.78 (Gruppo 4, accidentalmente abbattuto durante le fasi di lavoro e già oggetto di comunicazione al competente UPA in data 17/07/2020), n.29 e n.53 (Gruppo 4, già oggetto di comunicazione al competente UPA);
- Si rileva la fallanza degli ulivi n.114, n.115 (Gruppo 3), n.131 (Gruppo 2);
- Tutte le altre alberature necessitano di:
 - o Potatura di diradamento delle chiome per rimessa in equilibrio del succorpo con la radice e per scongiurare l'insorgenza di microclima favorevole al proliferare di parassiti;
 - o Rimozione polloni basali;
 - o Sfalcio infestanti per tutta l'area di sedime;
 - o Ripristino della barriera contro l'Oziorrinco e gli insetti non alati su tutti i tronchi;
 - o Concimazione con prodotto organo-minerale tipo Dermazoto;
 - o Trattamento con prodotto fitosanitario antiparassitario con solfato di rame;

Figura 6: Ulivi n.114 e 115, Gruppo 3. Vegetazione assente o secca e assenza di polloni.

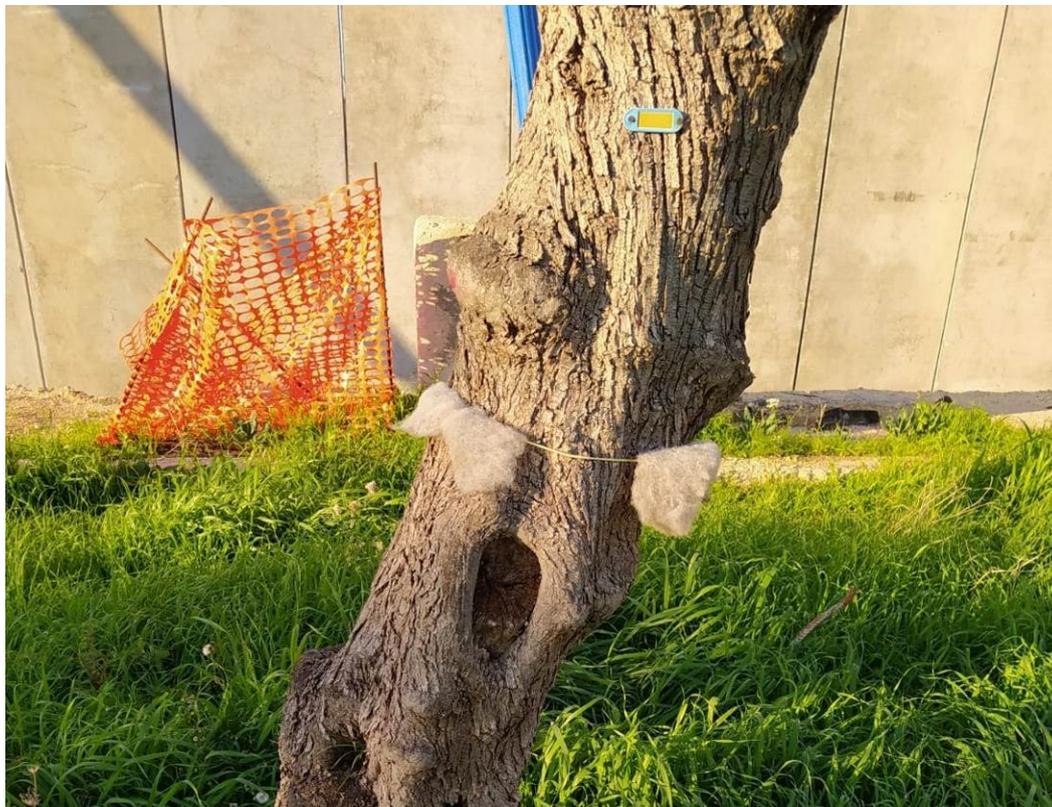
Figura 7: Barriera anti Oziorrinco da ripristinare.
