# LAVORI DI COMPLETAMENTO DELLA DIGA DI PIETRAROSSA IN TERRITORIO DEI COMUNI DI AIDONE (EN) E MINEO (CT)

## PROGETTO DEFINITIVO

TITOLO <b>RELAZIONE GENERALE</b>				CODICE ELABORATO <b>A.02.00</b>	
<b>N° REV.</b>	<b>DATA</b>	<b>MOTIVO DELLA EMISSIONE</b>	<b>ESEGUITO</b>	<b>CONTROLLATO</b>	<b>APPROVATO</b>
00	GIUGNO 2021	PRIMA EMISSIONE	RTP	RTP	RTP

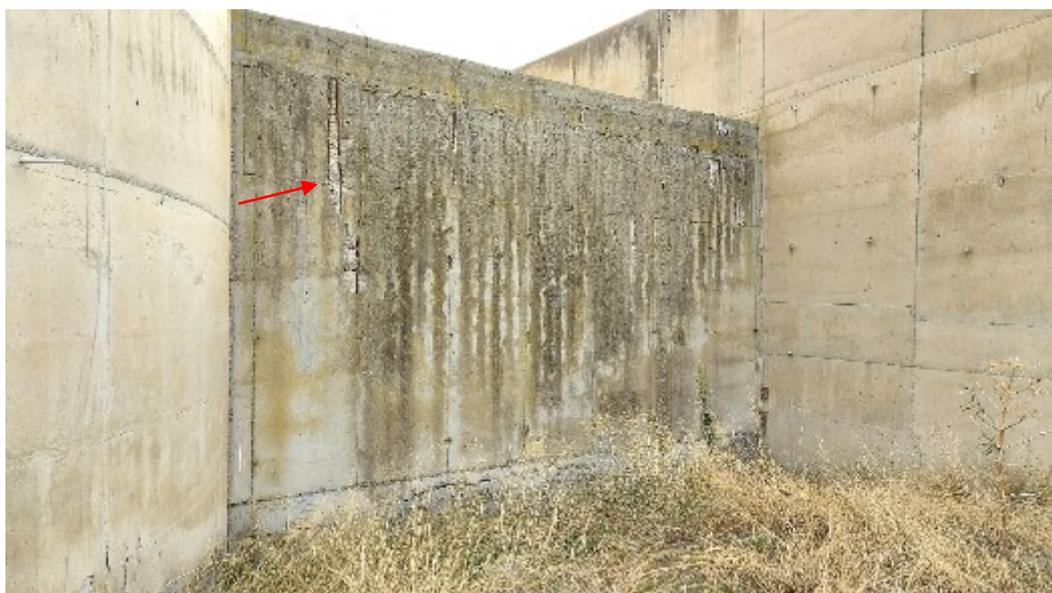
**Esempio di tipologia di degrado relativo all'espulsione di copriferro ed ossidazione armatura** relativa all'edificio del Corpo 17 - Torrino di disconnessione.

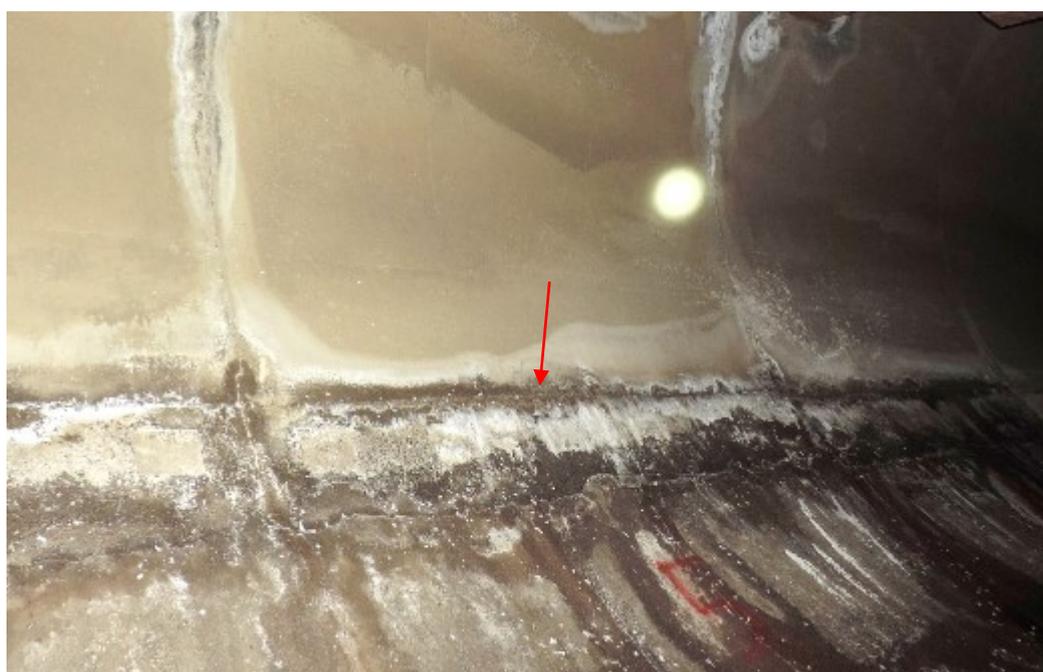
Esempio di tipologia di degrado relativa a *macchie di umidità ed efflorescenze saline*, relative al  
Corpo 10 – Galleria dello scarico di fondo.

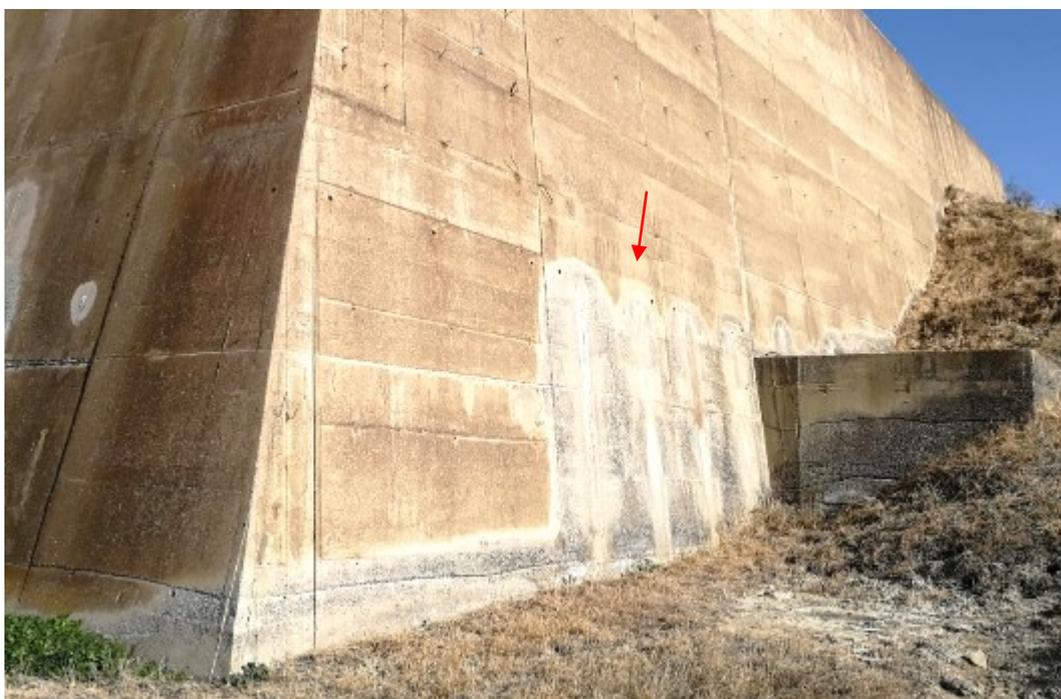
Esempio di tipologia di degrado relativa al *calcestruzzo dilavato/ammalorato*, relative al  
Corpo 9 – Muri del piazzale antistante lo scarico di superficie.

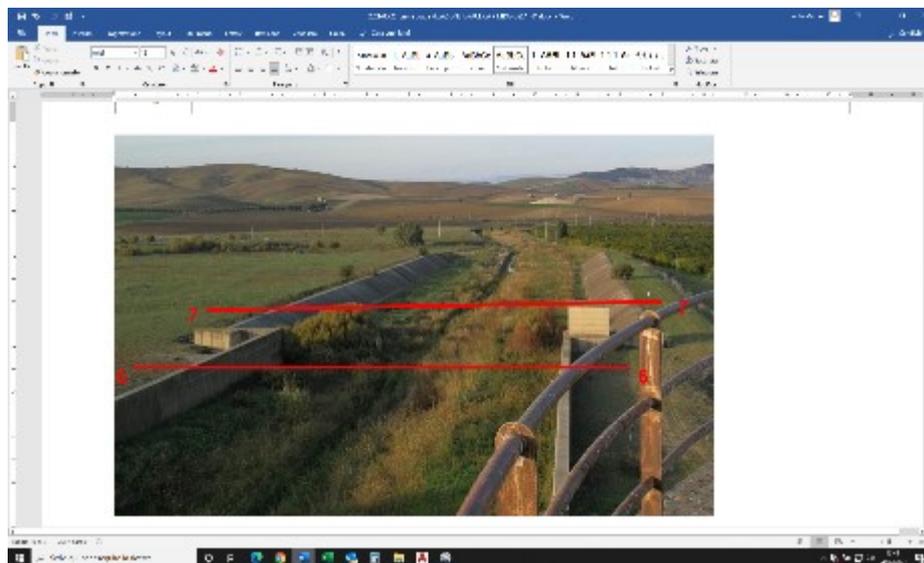
Figura 4.3 Foto effettuata durante il sopralluogo di settembre 2020 raffigurante la vasca di dissipazione ed il canale di restituzione trapezoidale

- b) collegamento del canale di restituzione all'alveo naturale mediante l'adeguamento della pendenza del fondo per circa 1.1 km (da S8 a SAF4; Figura 4.4);

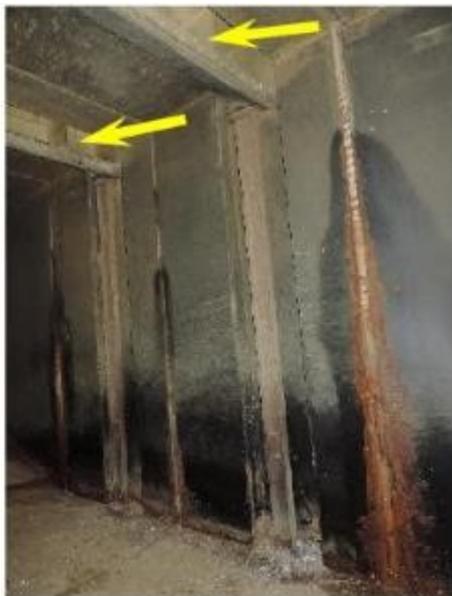
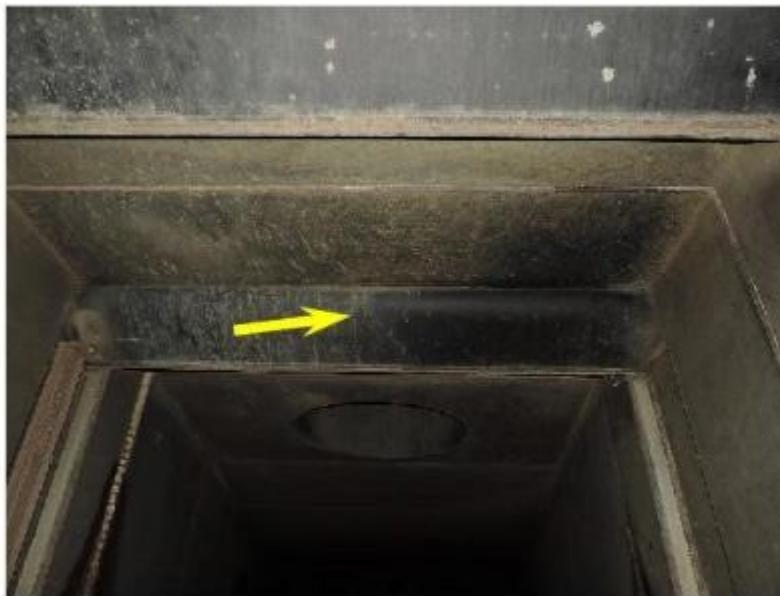
Le foto riportate che seguono mostrano l'interno della galleria dello scarico di fondo in corrispondenza delle relative paratoie, puntellate in posizione prossima alla completa apertura. Oltre all'interno dei rivestimenti metallici, sono visibili le travi di soglia degli elementi mobili; le superfici sono ben conservate, prive di danni e di ossidazione.

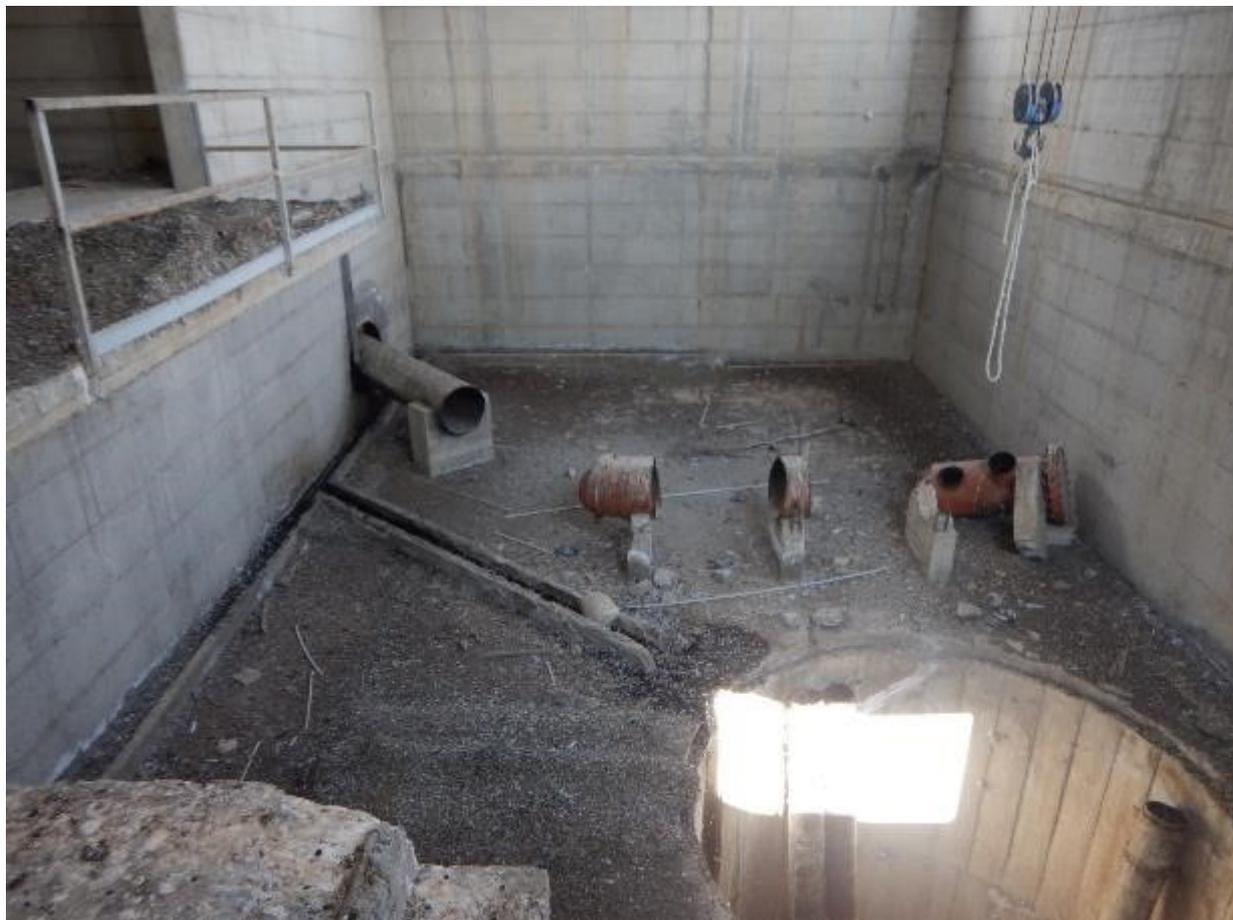
La stazione di sollevamento era stata installata all'interno di un manufatto in c.a. realizzato sulla sponda sinistra dell'invaso ma, come evidenziato dalla foto che segue, attualmente risulta completamente vandalizzata.

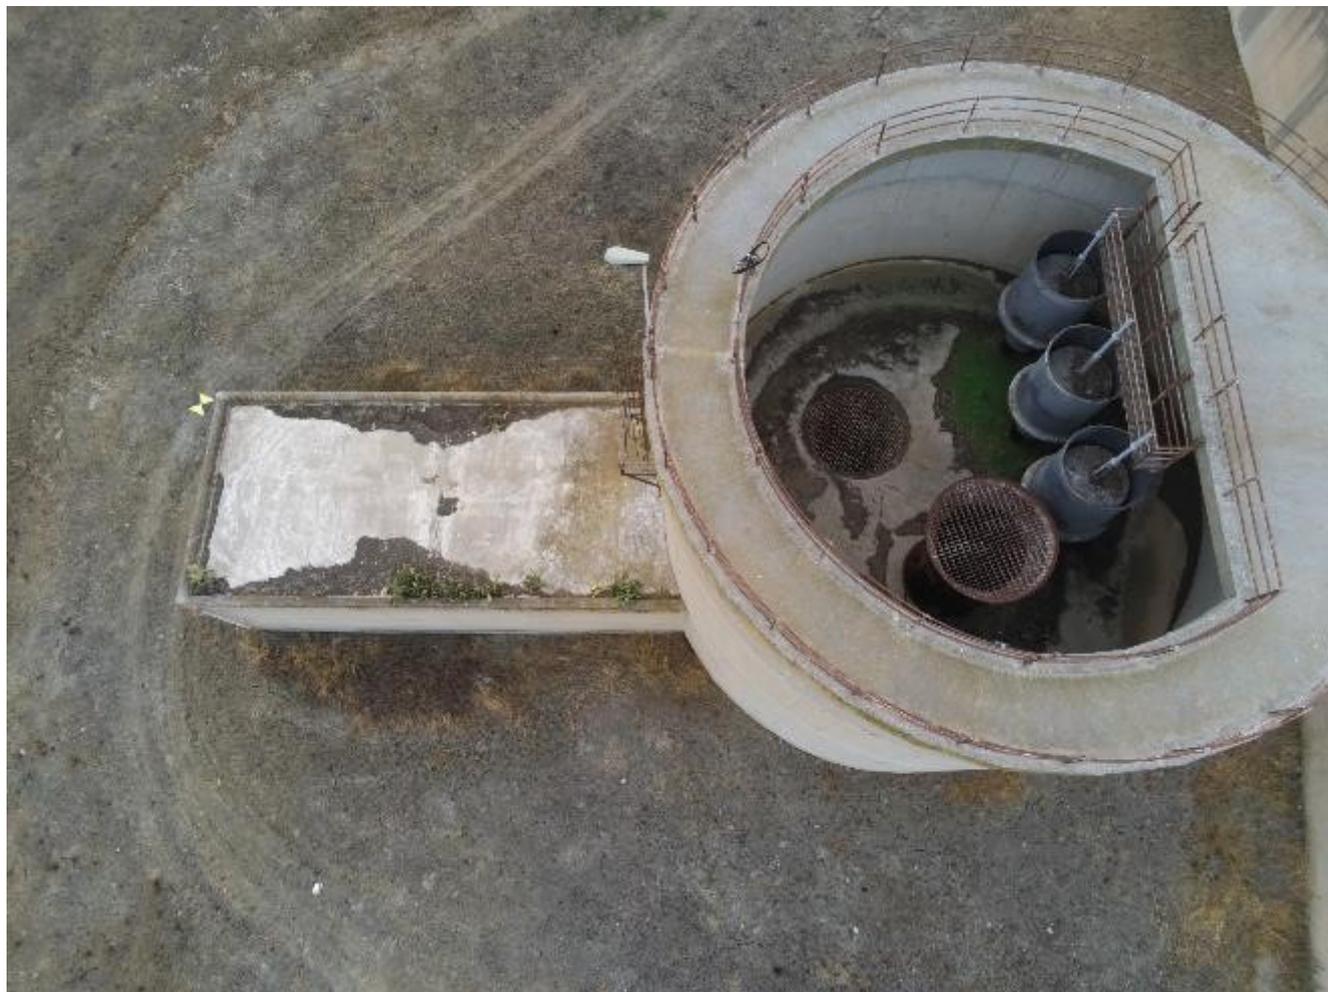
Esso risulta costituito da una vasca in c.a. (vedasi foto che segue) nella quale sbocca la condotta di derivazione, intercettata da n. 3 valvole a galleggiante.

Si procederà, quindi, al controllo degli attuatori, delle tenute e alla verniciatura in officina delle valvole a farfalla e a galleggiante e dei giunti di smontaggio; sarà installato un nuovo misuratore di portata elettromagnetico DN 1000 completo di elettronica e saranno realizzati i ripristini in opera della verniciatura sulle superfici esterne delle tubazioni, nelle zone che risultano ossidate.
