Oggetto: invio documentazione integrativa richiesta

Come richiesta da codesto Ministero, la scrivente Società ha provveduto ad eseguire una ampia documentazione filmata in alta qualità dei fondali marini relativi allo specchio d'acqua interessato all'intervento di installazione di n°2 pontili presso il Golfo delle Grazie, comune di Portovenere (SP).

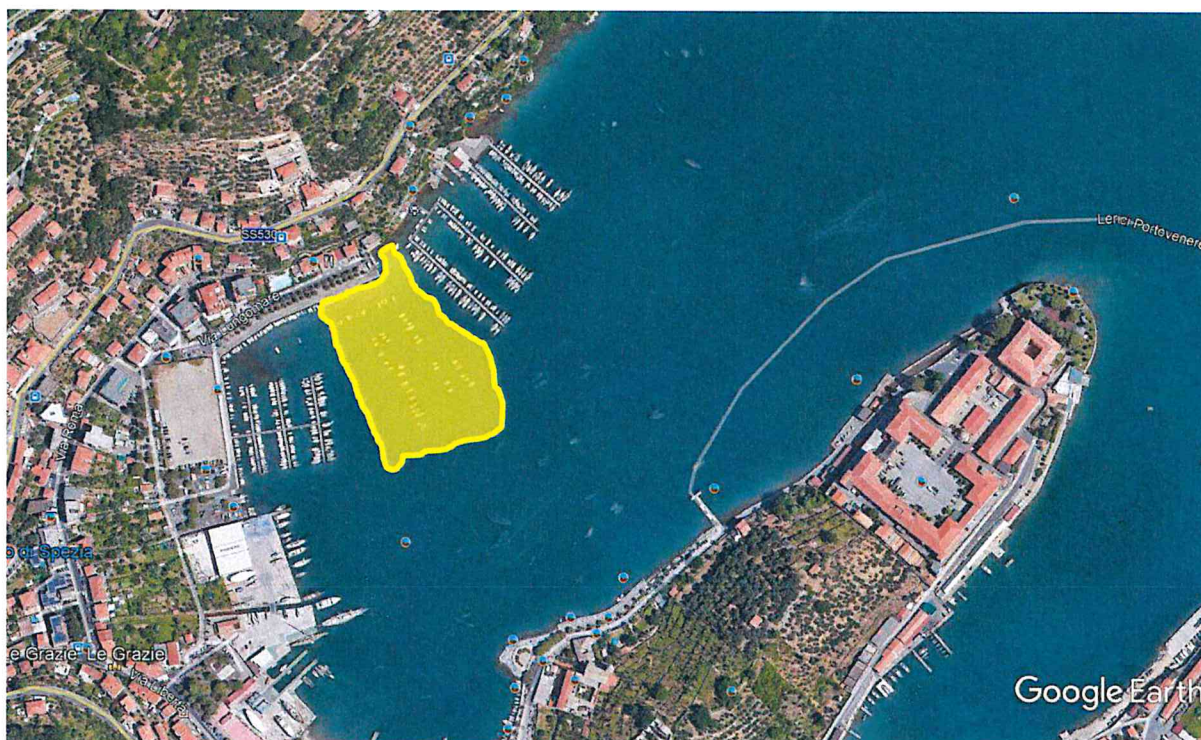
Figura 6 - Il fondale del sito di posizionamento dei pontili galleggianti. In giallo: sedimento fangoso)

Il fondale antistante la passeggiata di Le Grazie, lato campo sportivo, si presenta fangoso, con presenza di detritico organogeno rappresentato da gusci di molluschi morti. Sono presenti blocchi di calcestruzzo, probabili corpi morti di precedenti pontili, cime e vecchie ancore abbandonate. Sono evidenti inoltre detriti di natura antropica (plastiche, gavietti affondati, pneumatici).
