S.S. n. 309 "ROMEA"

**LAVORI DI REALIZZAZIONE DI UNA
ROTATORIA IN ZONA PRODUTTIVA IN COMUNE
DI TAGLIO DI PO CON CHIUSURA ACCESSI
DIRETTI ALLA S.S. N.309 AL KM 63+850**

PROGETTO DEFINITIVO

DOCUMENTAZIONE FOTOGRAFICA

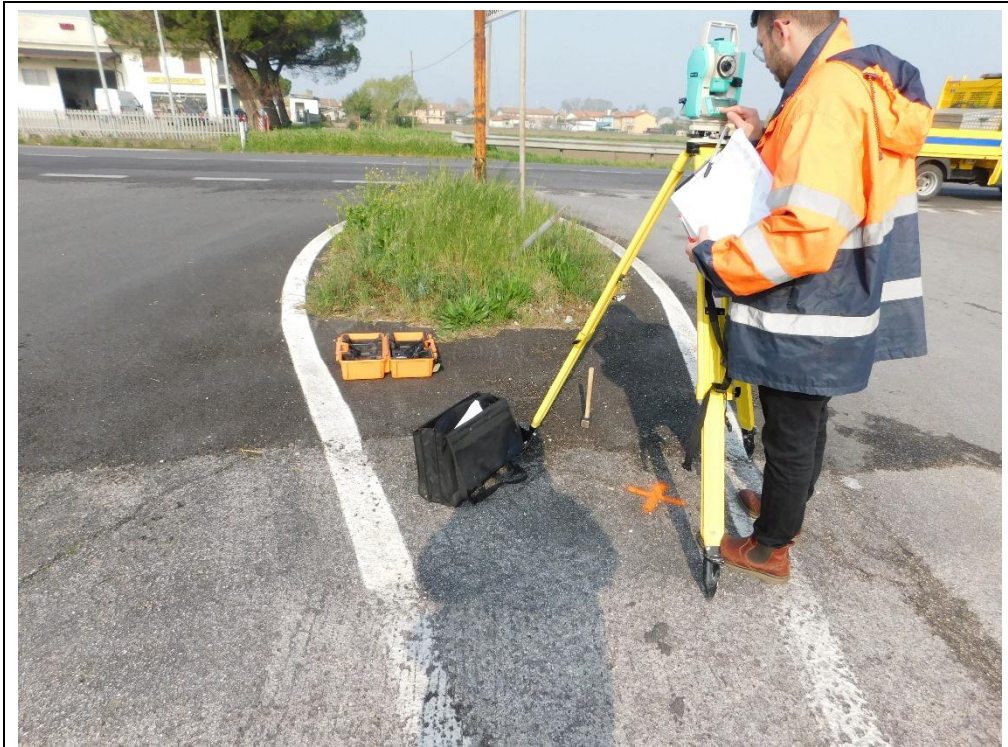
Foto 2. Rilievo dell'area di progetto

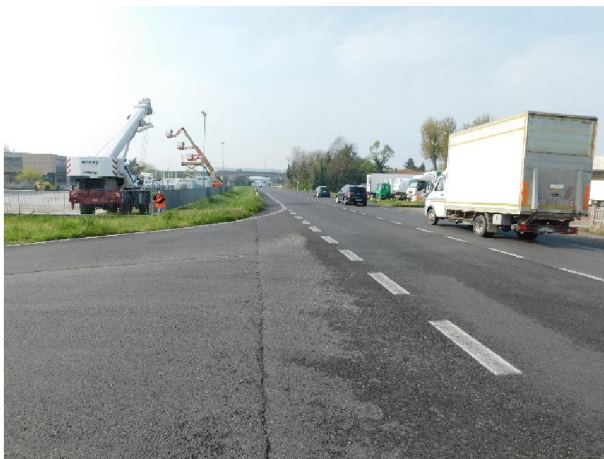
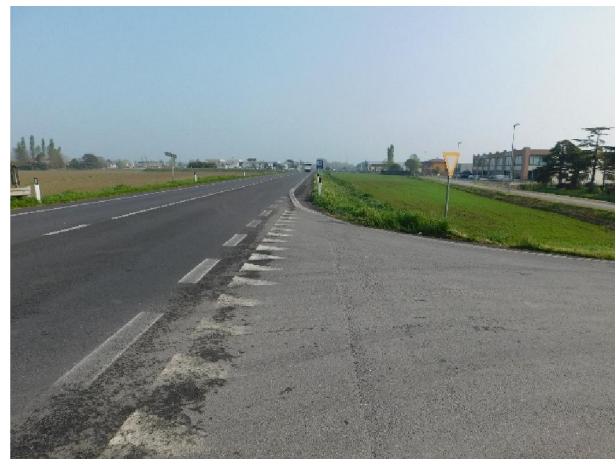
Foto 3. Incrocio tra SS 309 e Via del Lavoro

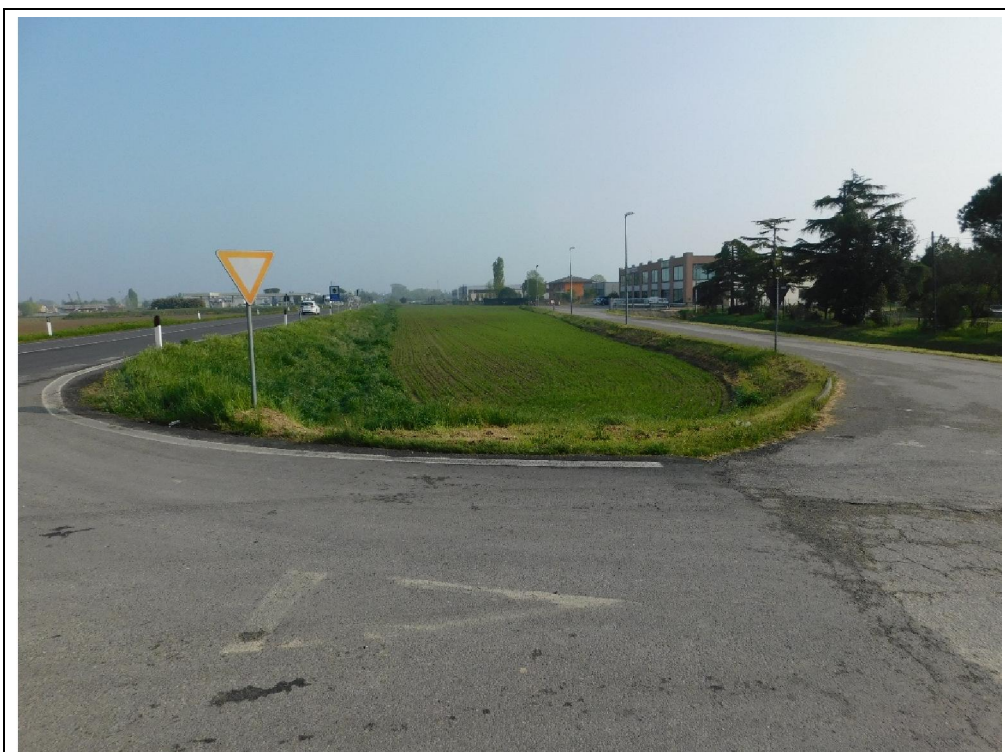
Foto 4. Incrocio tra SS 309 e Via del Lavoro

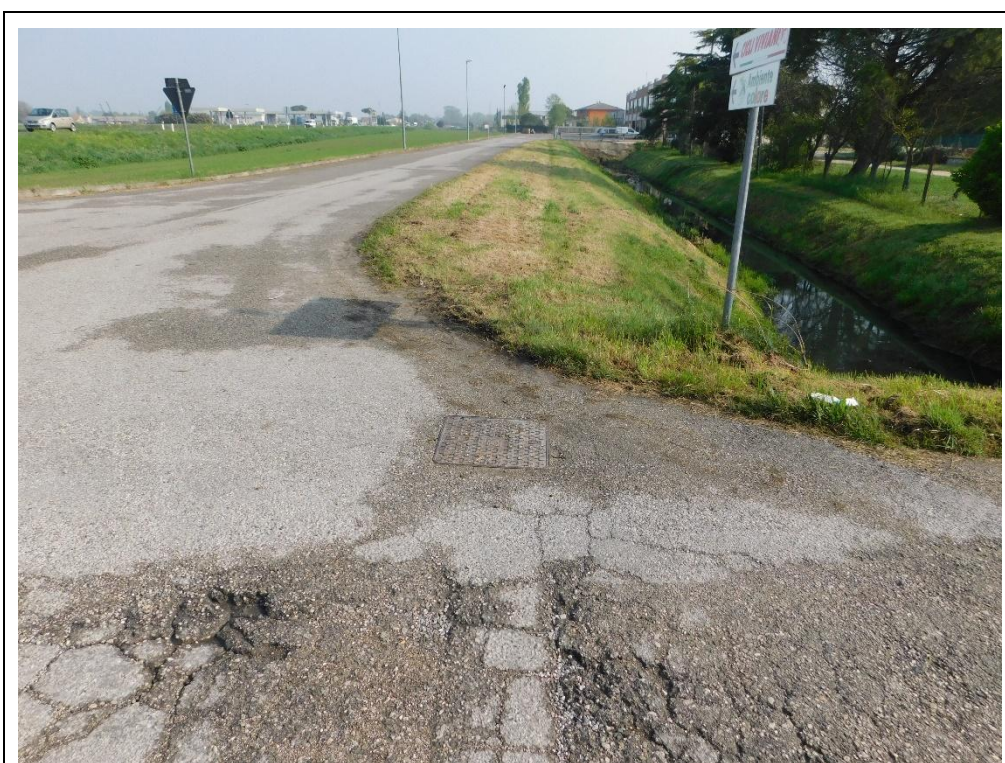
Foto 5. Canale in prossimità dell'area di intervento

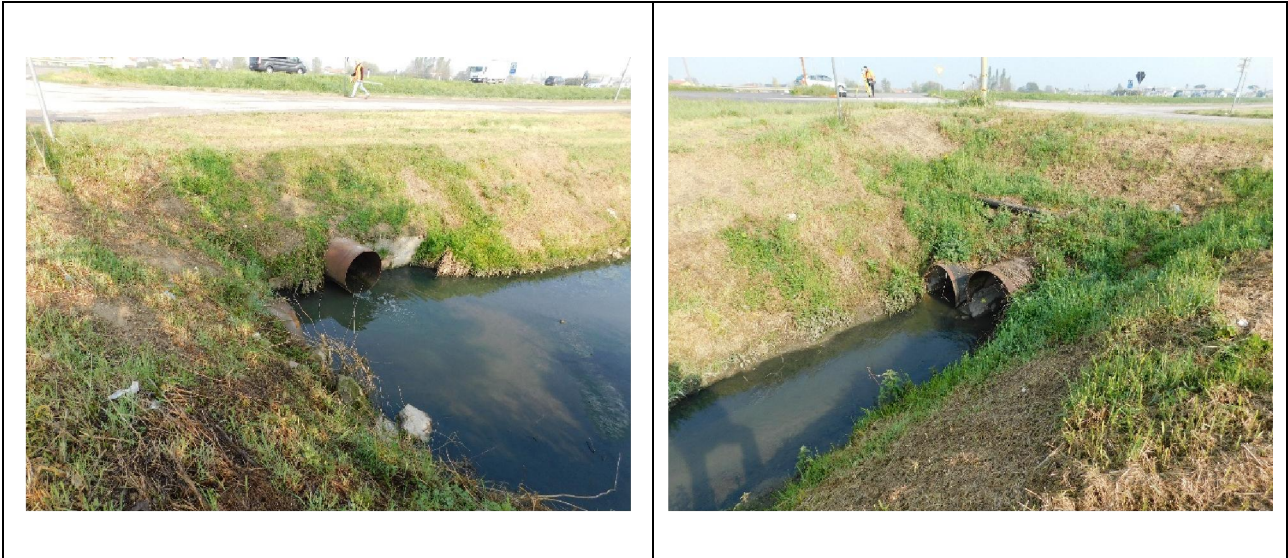
Foto 6. Interferenze tubi di scolo nel canale

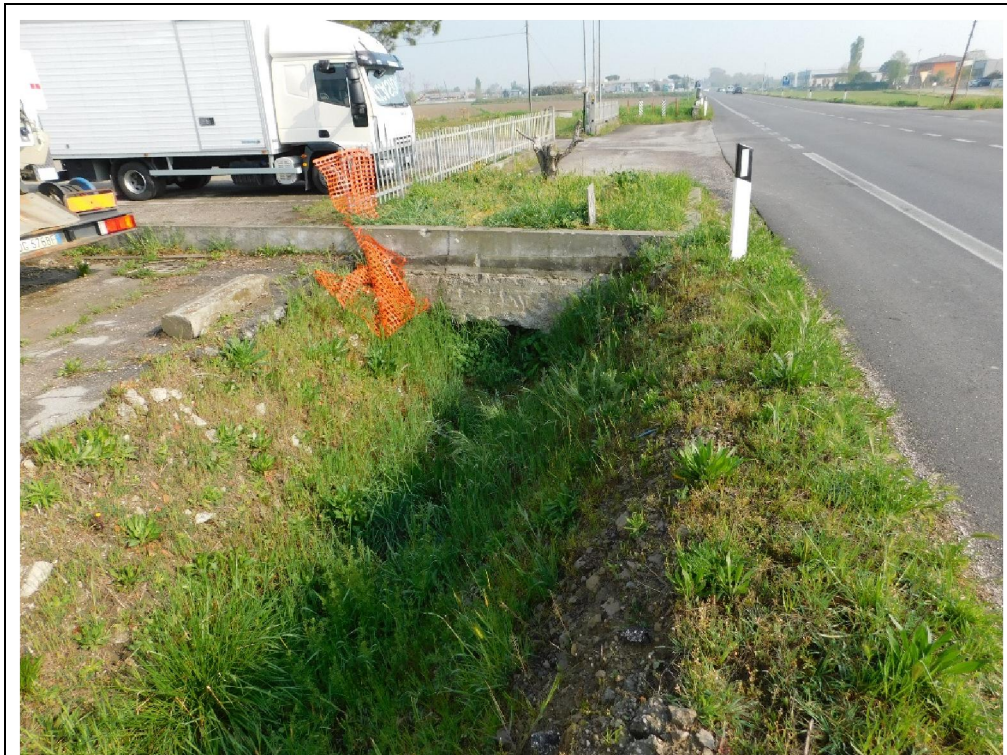
Foto 7. Canale nei pressi dell'incrocio tra SS 309 e Via del Lavoro

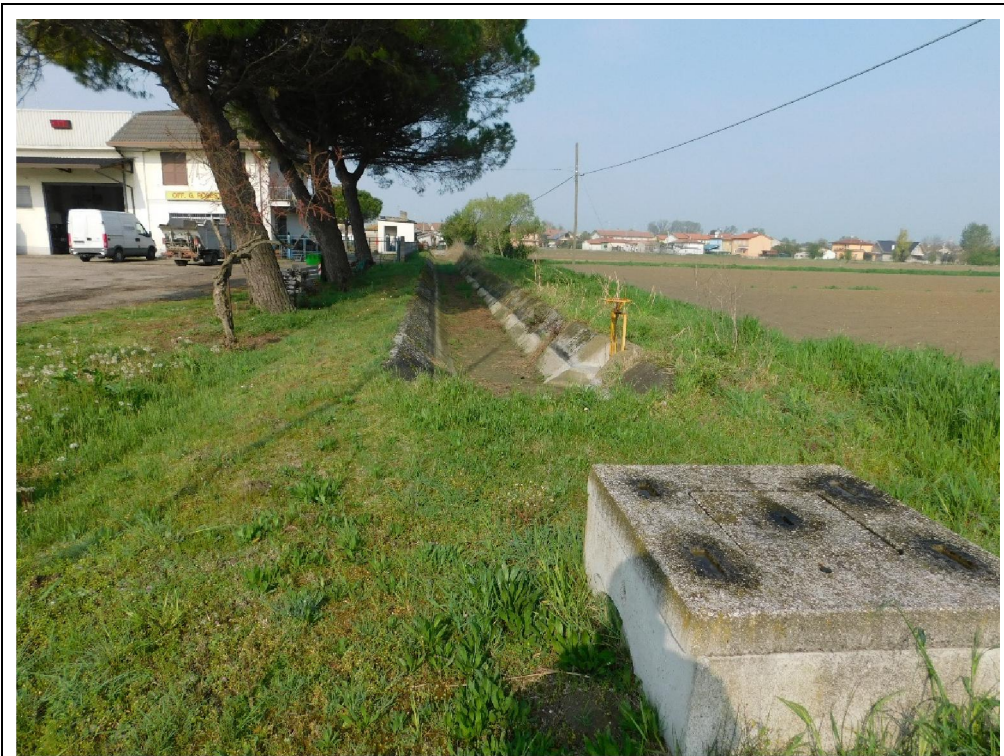
Foto 8. Canale di irrigazione di fronte all'incrocio tra SS 309 e Via del Lavoro

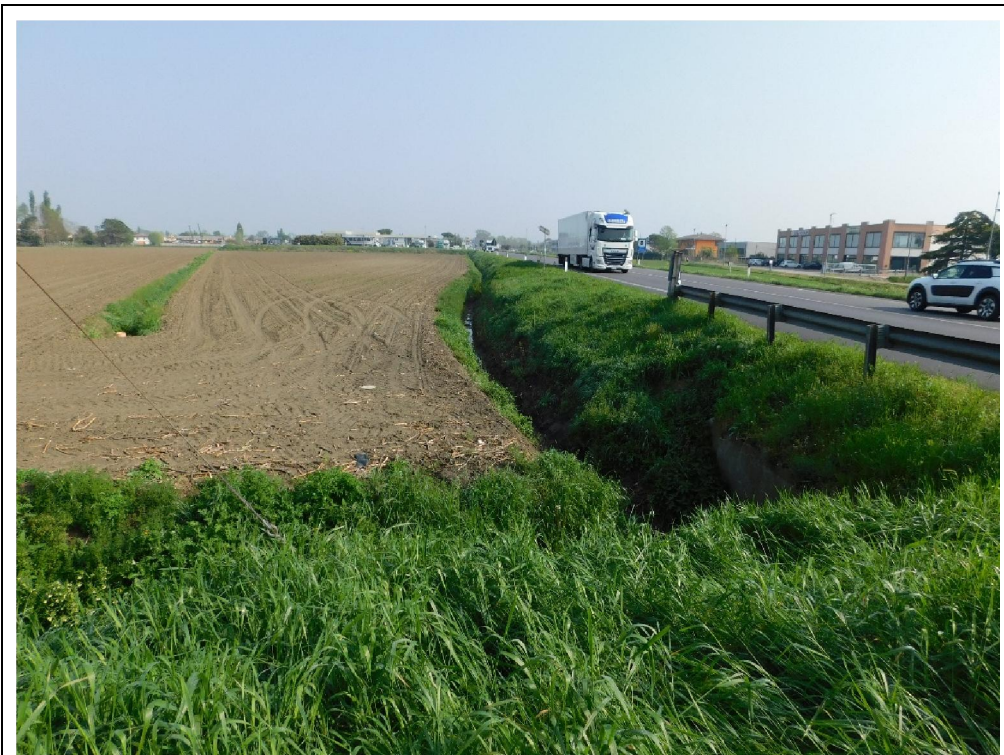
Foto 9. Canale nei pressi dell'incrocio tra SS 309 e Via del Lavoro

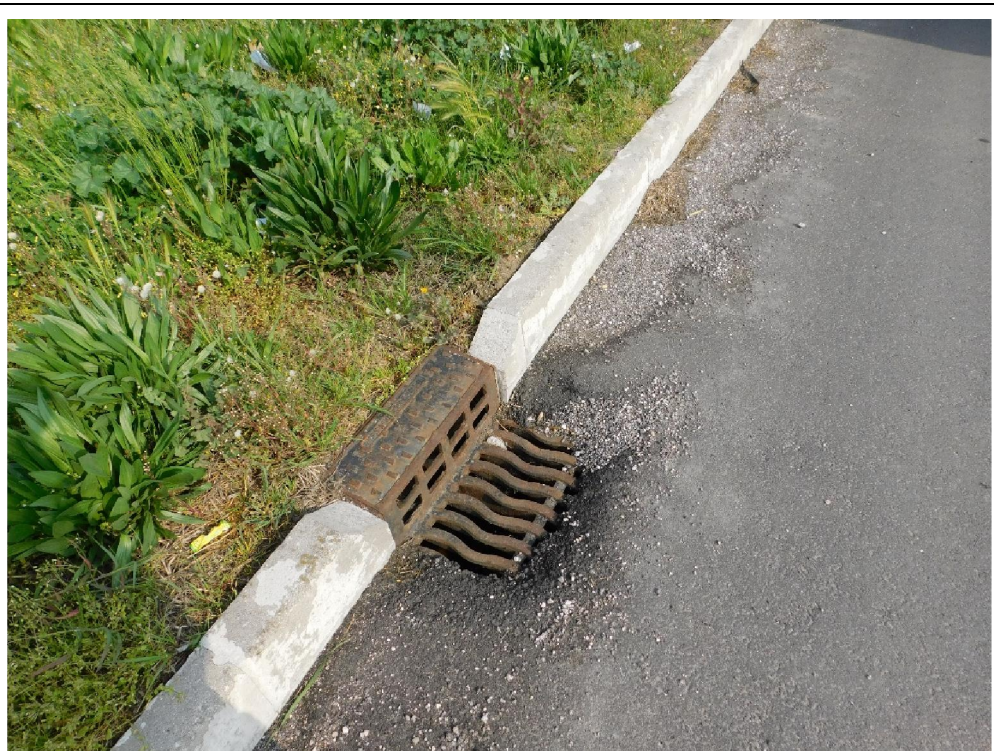
Foto 10. Interferenze linea fognaria

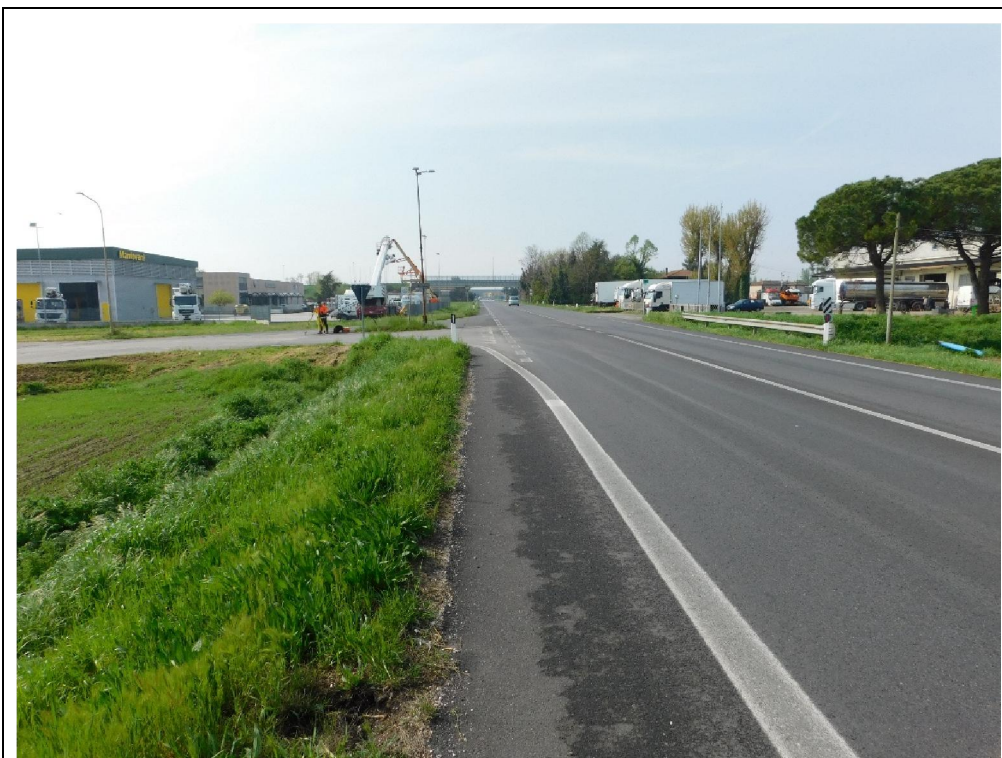
Foto 11. Incrocio tra SS 309 e Via del Lavoro

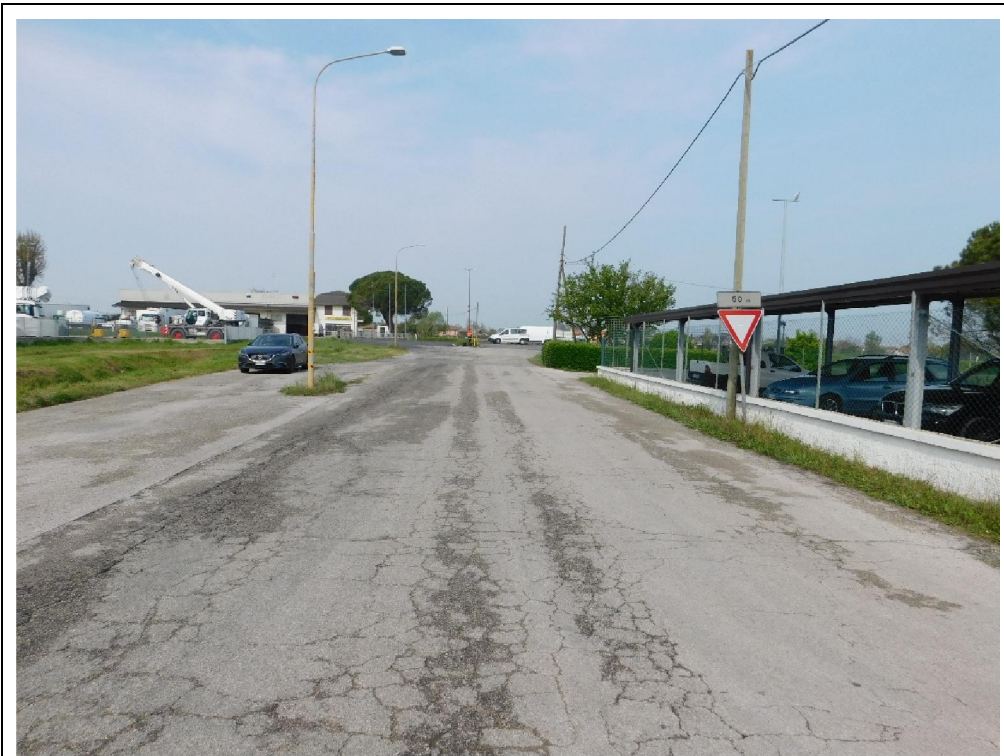
Foto 12. Via del Lavoro

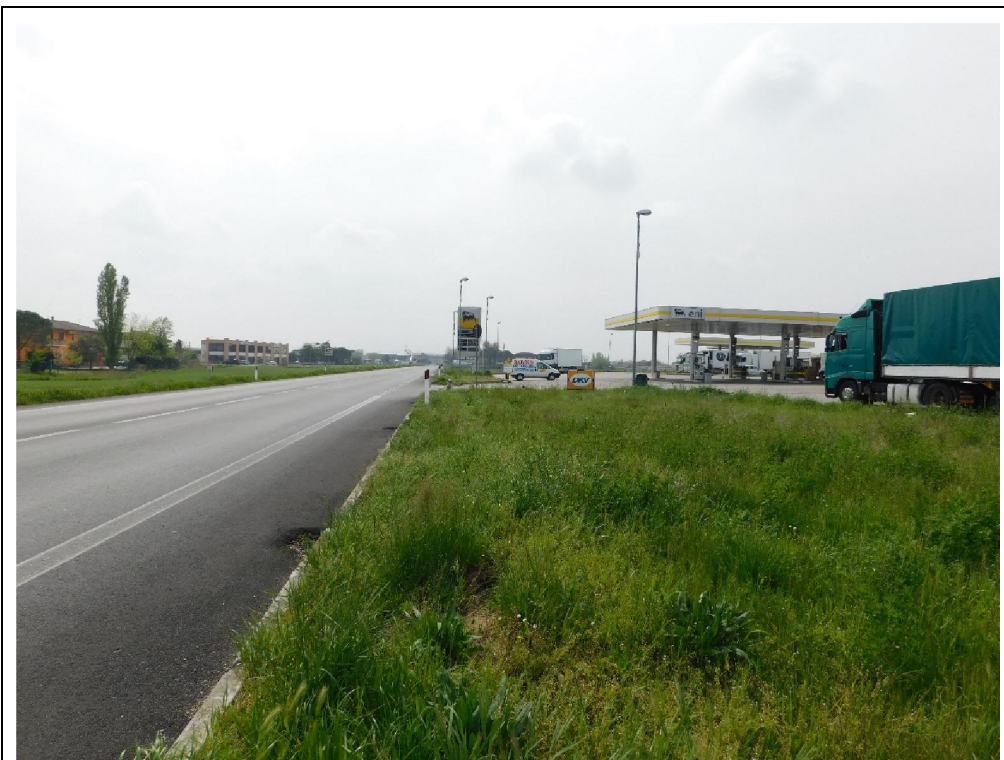
Foto 13. SS 309 in prossimità dell'area di intervento

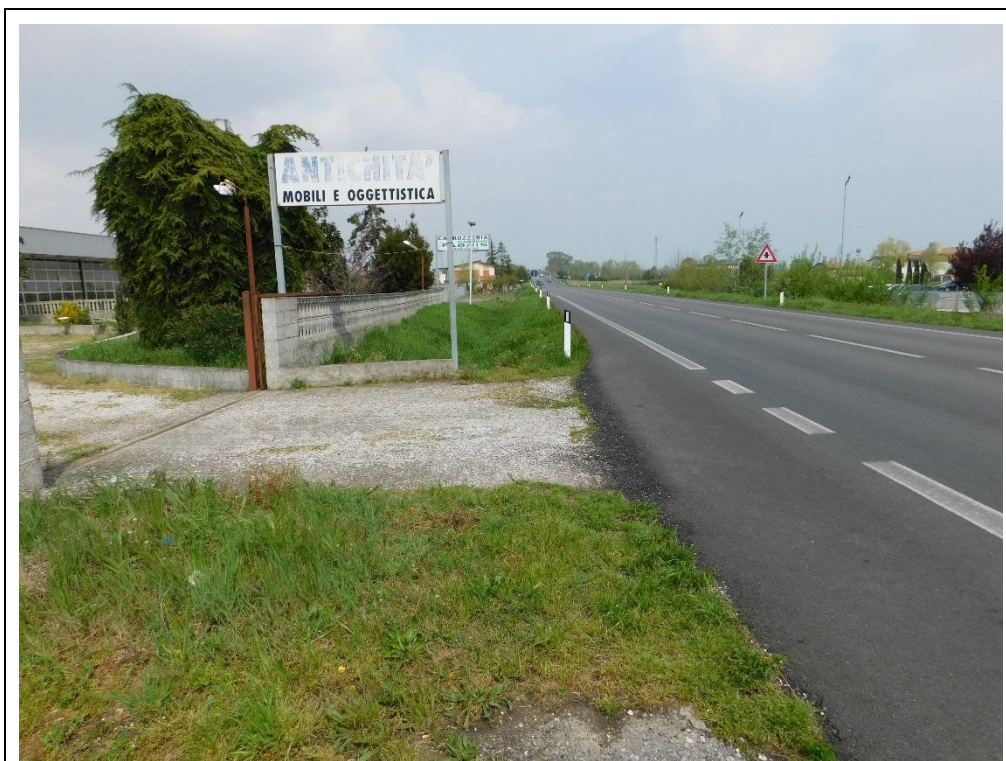
Foto 14. SS 309 accessi diretti esistenti
