RETE FERROVIARIA ITALIANA - S.p.A.

PROGETTO: Comune di Ancona - Lungomare Nord

Progettazione definitiva ed esecutiva di mitigazione acustica e dimensionamento strutturale di barriere antirumore trasparenti dal km 199+983 al km 203+569 della linea Bologna-Lecce

SCHEDE CENSIMENTO RICETTORI FASCIA A

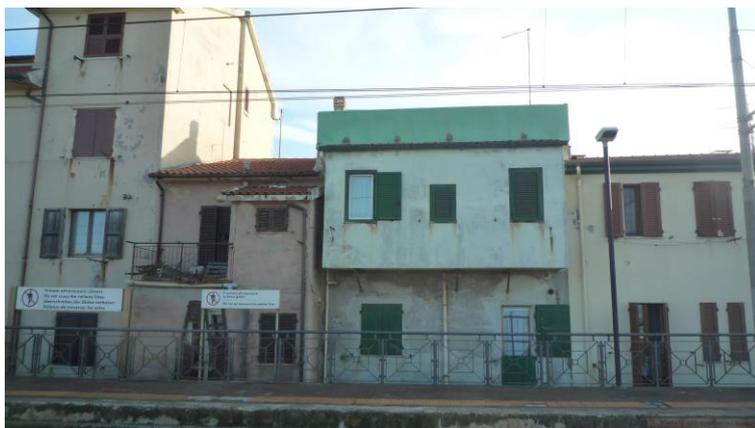
CODICE RICETTORE	A02
------------------	-----

Tipologia	Residenziale	Numero Piani f.t.	2
Stato conservazione	normale	Orientamento	Lato lungo parallelo

Fronte parallelo Infrastruttura	20		
Fronte Perpendicolare/obliquo lato progressive crescenti			
Fronte Perpendicolare/obliquo lato progressive decrescenti			
Tipologia Infissi	Alluminio/legno	Stato degli Infissi	normale

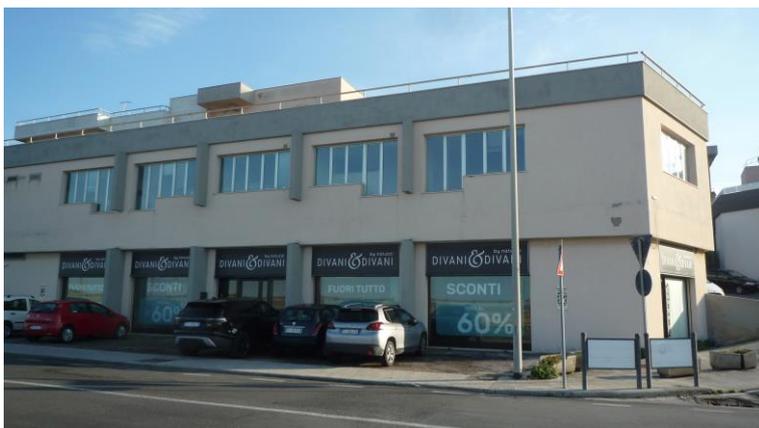
CODICE RICETTORE	A05
------------------	-----

Tipologia	Misto commerciale/residenziale	Numero Piani f.t.	4
Stato conservazione	buono	Orientamento	Lato lungo parallelo

Tipologia Infissi	alluminio	Stato degli Infissi	buoni
-------------------	-----------	---------------------	-------

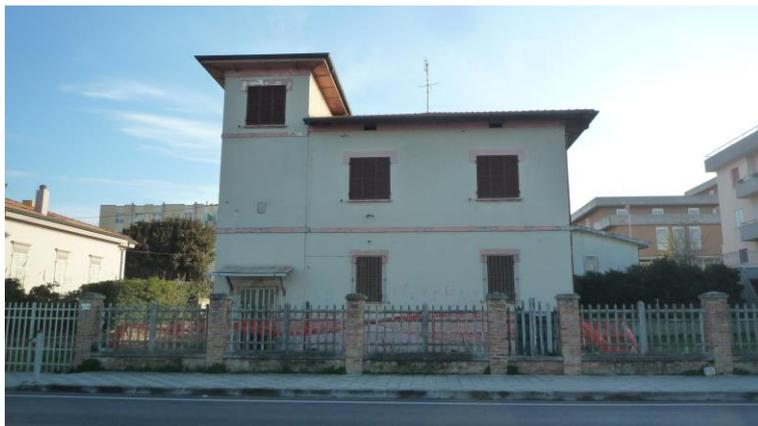
CODICE RICETTORE	A06
------------------	-----

Tipologia	Residenziale	Numero Piani f.t.	2+1
Stato conservazione	mediocre	Orientamento	Lato lungo parallelo

Tipologia Infissi	legno	Stato degli Infissi	mediocre
-------------------	-------	---------------------	----------

L'edificio sembra disabitato

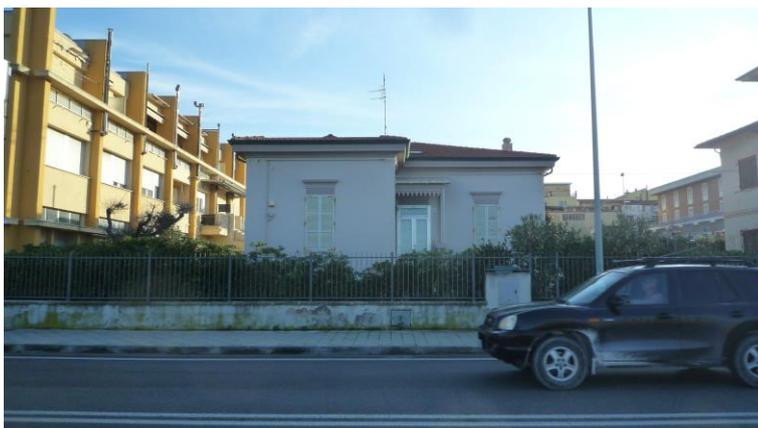
CODICE RICETTORE	A07
------------------	-----

Tipologia	Residenziale	Numero Piani f.t.	1+2
Stato conservazione	normale	Orientamento	Lato corto parallelo

Fronte parallelo Infrastruttura	n.3		
Fronte Perpendicolare/obliquo lato progressive crescenti			
Fronte Perpendicolare/obliquo lato progressive decrescenti			
Tipologia Infissi	Legno/alluminio	Stato degli Infissi	normale

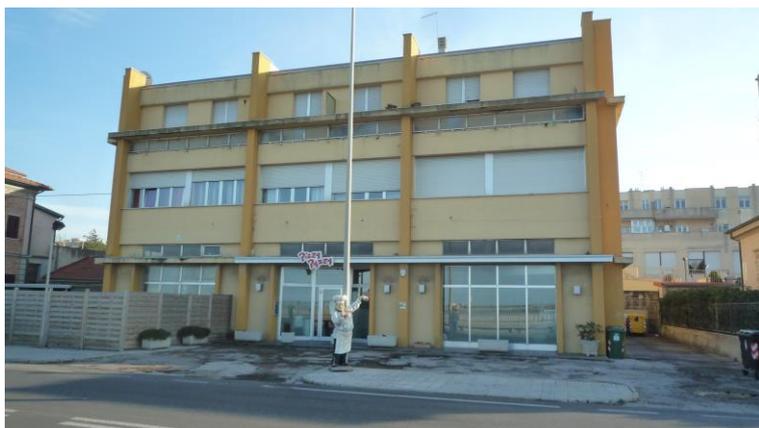
CODICE RICETTORE	A08
------------------	-----

Tipologia	Commerciale/Residenziale	Numero Piani f.t.	3
Stato conservazione	normale	Orientamento	Lato corto parallelo

Fronte parallelo Infrastruttura	n.12		
Fronte Perpendicolare/obliquo lato progressive crescenti			
Fronte Perpendicolare/obliquo lato progressive decrescenti			
Tipologia Infissi	alluminio	Stato degli Infissi	normale

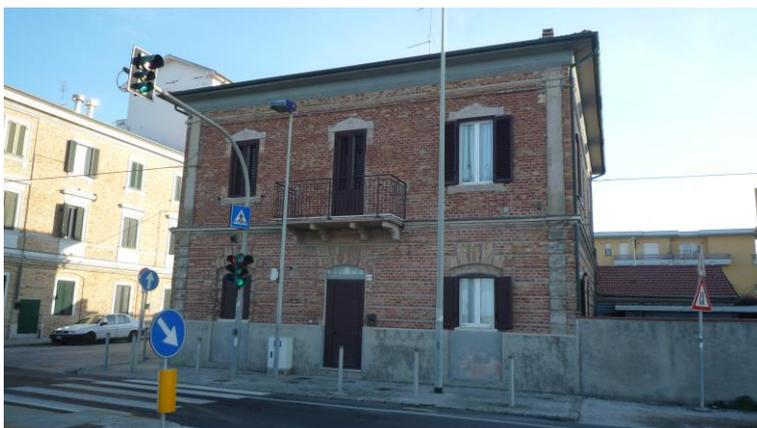
CODICE RICETTORE	A09
------------------	-----

Tipologia	Residenziale	Numero Piani f.t.	2
Stato conservazione	normale	Orientamento	Lato corto parallelo

Fronte parallelo Infrastruttura	n.6		
Fronte Perpendicolare/obliquo lato progressive crescenti			
Fronte Perpendicolare/obliquo lato progressive decrescenti			
Tipologia Infissi	legno	Stato degli Infissi	normale

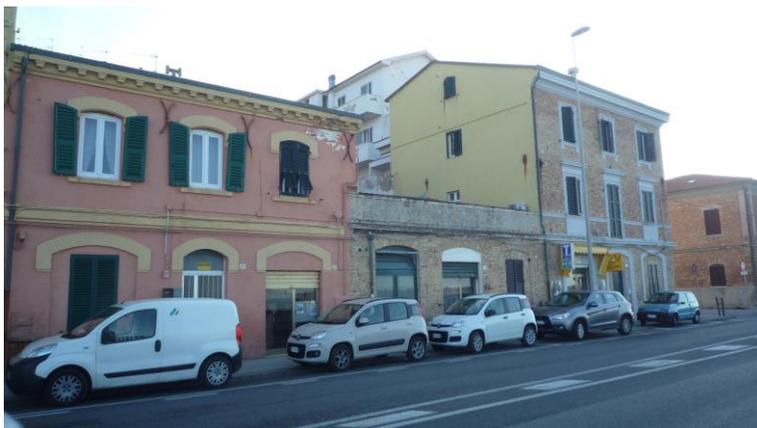
CODICE RICETTORE	A10
------------------	-----

Tipologia	Residenziale/commerciale	Numero Piani f.t.	3
Stato conservazione	normale	Orientamento	Lato corto parallelo

Fronte parallelo Infrastruttura	9		
Fronte Perpendicolare/obliquo lato progressive crescenti			
Fronte Perpendicolare/obliquo lato progressive decrescenti			
Tipologia Infissi	alluminio	Stato degli Infissi	buono

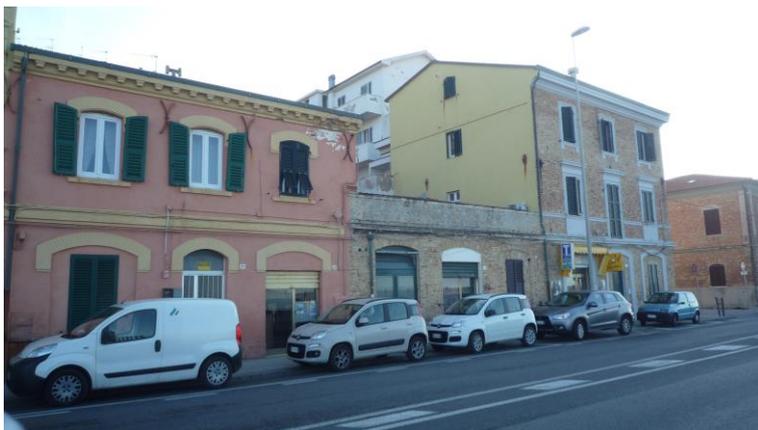
CODICE RICETTORE	A11
------------------	-----

Tipologia	Commerciale	Numero Piani f.t.	2
Stato conservazione	normale	Orientamento	Lato corto parallelo

Fronte parallelo Infrastruttura	n.3		
Fronte Perpendicolare/obliquo lato progressive crescenti			
Fronte Perpendicolare/obliquo lato progressive decrescenti			
Tipologia Infissi	alluminio	Stato degli Infissi	buono

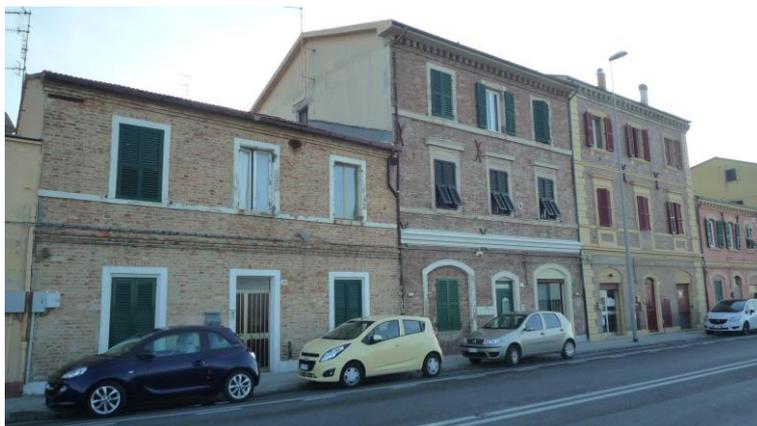
CODICE RICETTORE	A12
------------------	-----

Tipologia	Residenziale/Commerciale	Numero Piani f.t.	3
Stato conservazione	normale	Orientamento	Lato corto parallelo

Fronte parallelo Infrastruttura	n.18		
Fronte Perpendicolare/obliquo lato progressive crescenti			
Fronte Perpendicolare/obliquo lato progressive decrescenti			
Tipologia Infissi	alluminio	Stato degli Infissi	buono

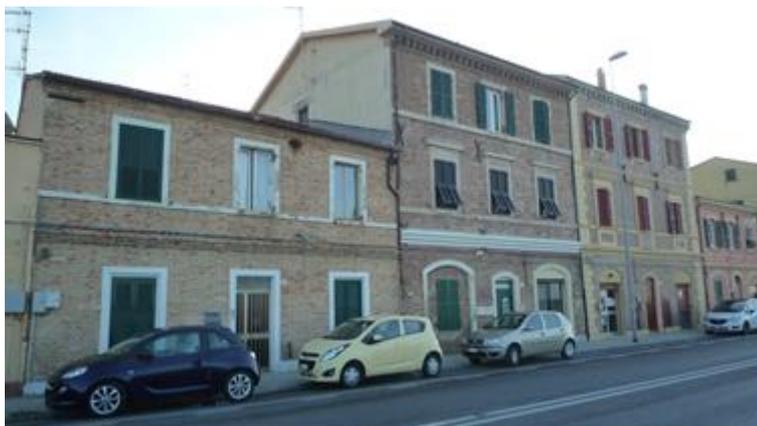
CODICE RICETTORE	A13
------------------	-----

Tipologia	Residenziale/Commerciale	Numero Piani f.t.	2
Stato conservazione	normale	Orientamento	Lato lungo parallelo

Fronte parallelo Infrastruttura	n.6		
Fronte Perpendicolare/obliquo lato progressive crescenti			
Fronte Perpendicolare/obliquo lato progressive decrescenti			
Tipologia Infissi	alluminio	Stato degli Infissi	buono

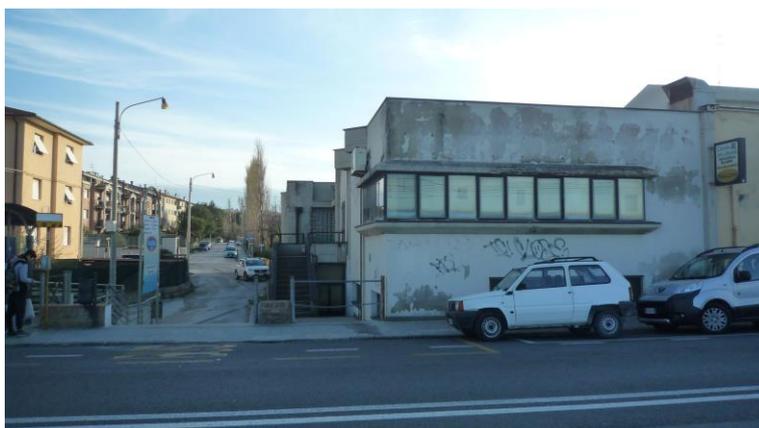
CODICE RICETTORE	A15
------------------	-----

Tipologia	Commerciale	Numero Piani f.t.	1
Stato conservazione	normale	Orientamento	Lato corto parallelo

Fronte parallelo Infrastruttura	n.1		
Fronte Perpendicolare/obliquo lato progressive crescenti			
Fronte Perpendicolare/obliquo lato progressive decrescenti			
Tipologia Infissi	alluminio	Stato degli Infissi	buono

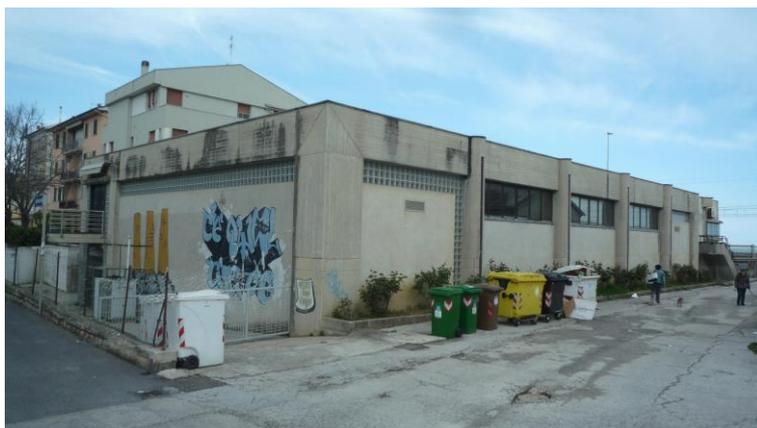
CODICE RICETTORE	A16
------------------	-----

Tipologia	Commerciale	Numero Piani f.t.	1
Stato conservazione	normale	Orientamento	Lato corto parallelo

Fronte parallelo Infrastruttura			
Fronte Perpendicolare/obliquo lato progressive crescenti	n.4		
Fronte Perpendicolare/obliquo lato progressive decrescenti			
Tipologia Infissi	alluminio	Stato degli Infissi	buono

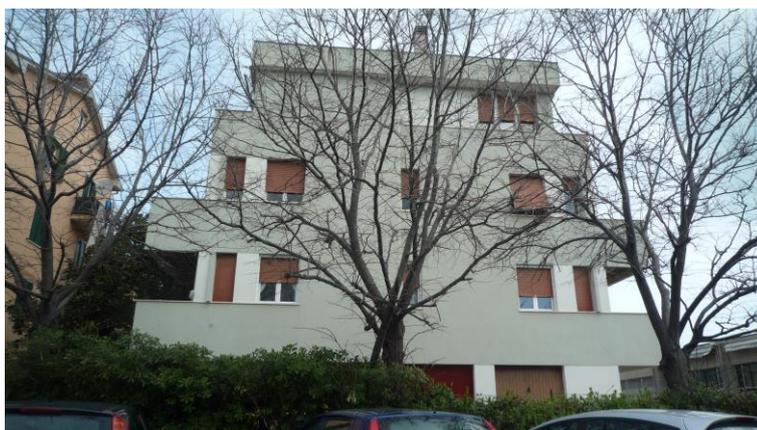
CODICE RICETTORE	A19
------------------	-----

Tipologia	Residenziale	Numero Piani f.t.	4
Stato conservazione	normale	Orientamento	Lato corto parallelo

Fronte parallelo Infrastruttura	2		
Fronte Perpendicolare/obliquo lato progressive crescenti			
Fronte Perpendicolare/obliquo lato progressive decrescenti			
Tipologia Infissi	alluminio	Stato degli Infissi	buono

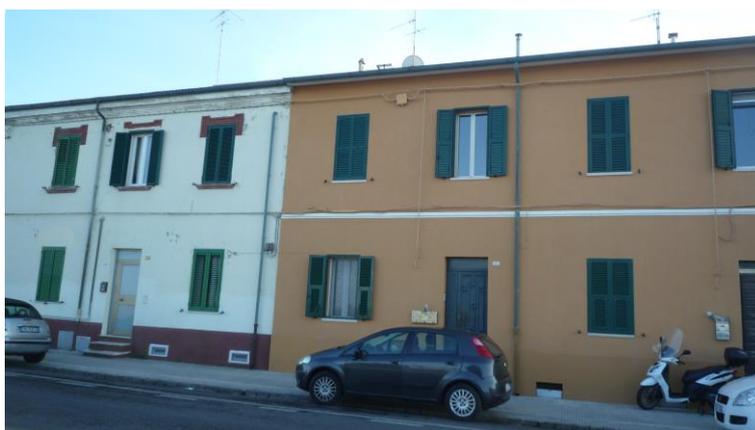
CODICE RICETTORE	A20
------------------	-----

Tipologia	Residenziale	Numero Piani f.t.	2
Stato conservazione	normale	Orientamento	Lato lungo parallelo

Fronte parallelo Infrastruttura	n.14		
Fronte Perpendicolare/obliquo lato progressive crescenti			
Fronte Perpendicolare/obliquo lato progressive decrescenti			
Tipologia Infissi	Alluminio/legno	Stato degli Infissi	buono
