**DIRETTRICE FERROVIARIA MESSINA – CATANIA – PALERMO
NUOVO COLLEGAMENTO PALERMO – CATANIA**

TRATTA LERCARA – CALTANISSETTA XIRBI

SCHEDE DI RILEVAMENTO DEI DISSESTI E DEGLI STOP GEOLOGICI

RS3T 30 D 69 SH GE0001 001 C

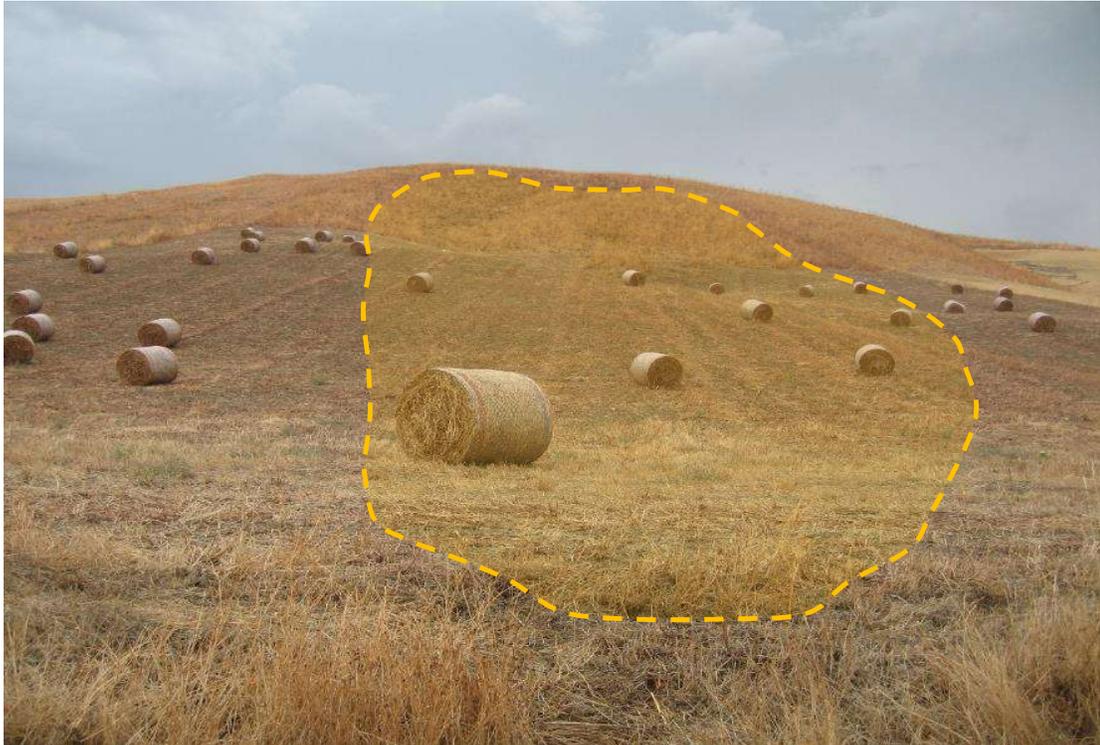
Foto

Panoramica da valle (strada sterrata) dell'area interessata dal colamento lento

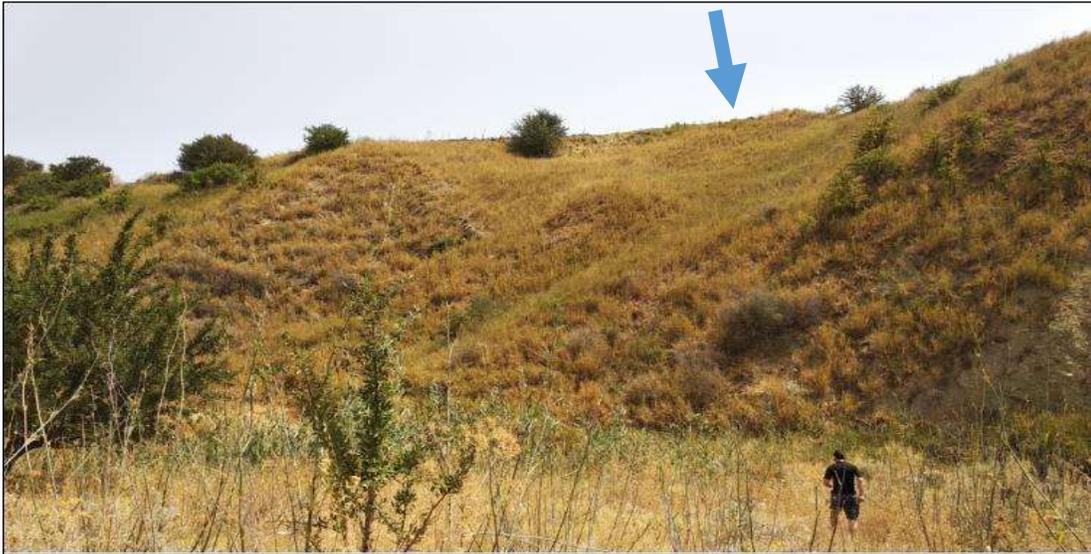
Foto

panoramica del dissesto, preso da sud, dalla sponda opposta del corso d'acqua.

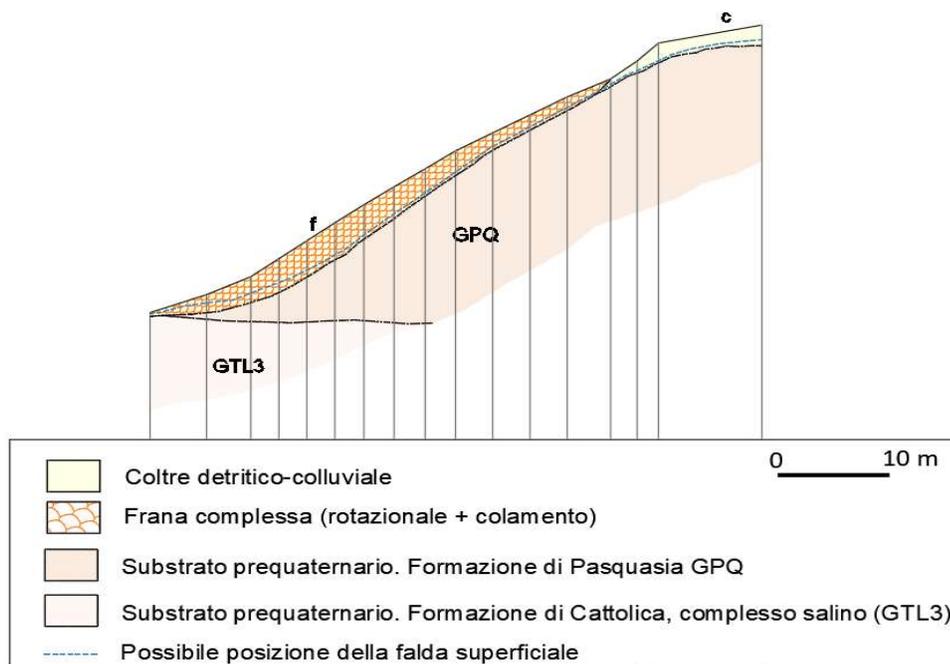
Sezione geologica

sezione geologica del versante interessato dal dissesto

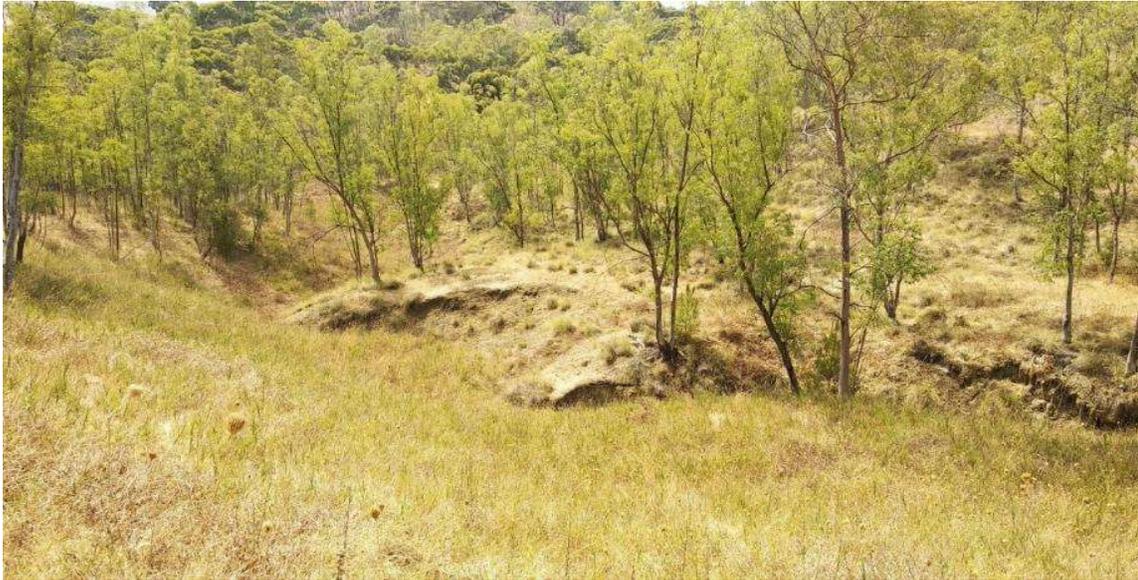
Foto

CODICE DISSESTO e data rilevamento L3_GN04_N dissesti 56-57-58-59-60 - 28/08/2019

Panoramica da NW dell'area interessata dai dissesti (vista della sponda destra del corso d'acqua)

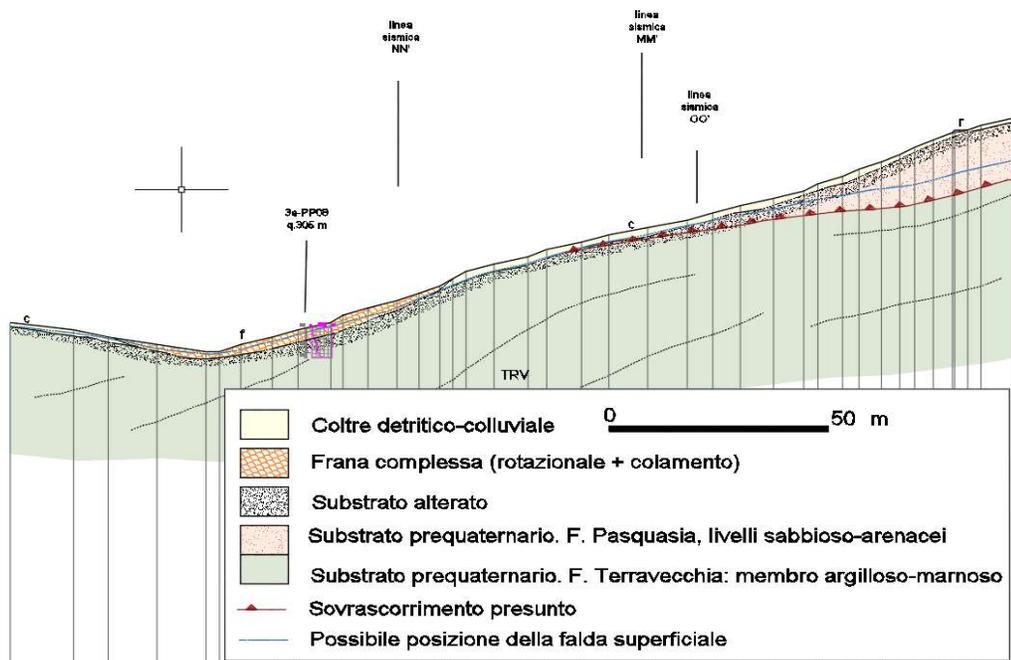
Sezione geologica

sezione geologica rappresentativa del versante interessato dai dissesti (sezione 59)

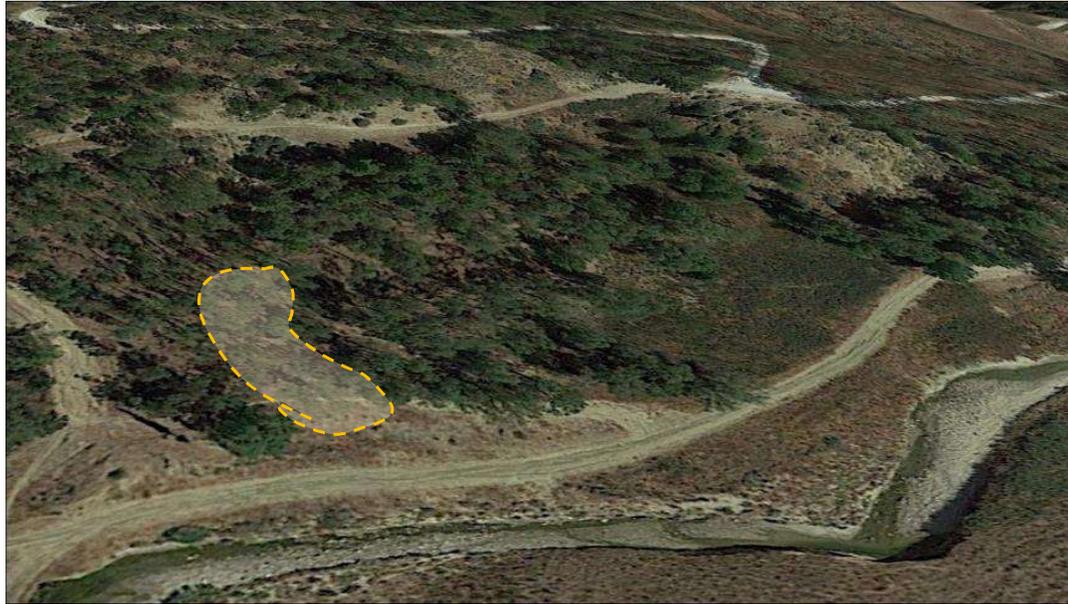
Foto

CODICE DISSESTO e data rilevamento	L3_GN04_S dissesto 61a - 28/08/2019		
opera	LOTTO 3 - Imbocco SUD galleria GN04 (e viabilità di accesso)		
tipo di dissesto	Frane per movimento complesso (movimento rotazionale evoluto in colamento veloce)		
stato di attività	quiescente		
dati morfologici	(m)		
larghezza:	31	quota coronamento:	312
lunghezza (dal coronamento al piede):	75	quota piede:	290
profondità nicchia di distacco:	1.5		
spessore massa spostata:	2-3		
dislocazione:	30		
pendenza versante:	25°		
uso del suolo:	aree incolte		
Il movimento coinvolge la coltre detritico-colluviale, per uno spessore di 2-2.5 m circa

Individuazione dell'area interessata da dissesto su foto Google Earth (verso nord-est)

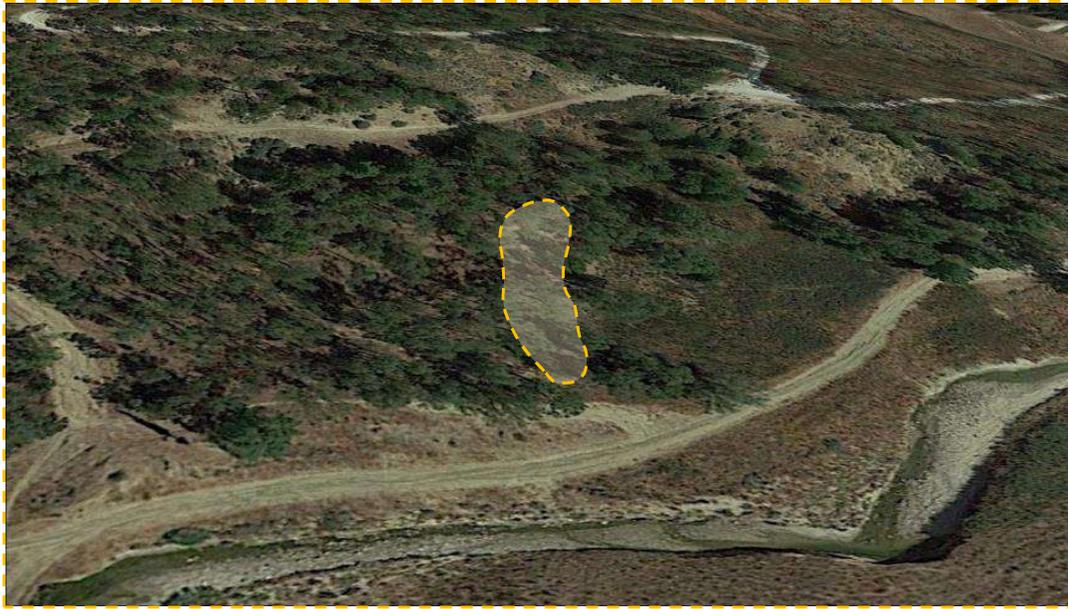
Foto

CODICE DISSESTO e data rilevamento	L3_GN04_S dissesto 61b - 28/08/2019		
opera	LOTTO 3 - Imbocco SUD galleria GN04 (e viabilità di accesso)		
tipo di dissesto	Frane per movimento complesso (movimento rotazionale evoluto in colamento veloce)		
stato di attività	quiescente		
dati morfologici	(m)		
larghezza:	27	quota coronamento:	317
lunghezza (dal coronamento al piede):	60	quota piede:	298
profondità nicchia di distacco:	1.5		
spessore massa spostata:	2-3		
dislocazione:	30		
pendenza versante:	15°		
uso del suolo:	aree incolte		
Il movimento coinvolge la coltre detritico-colluviale, per uno spessore di 2-2.5 m circa

Individuazione dell'area interessata da dissesto su foto Google Earth (verso nord-est)

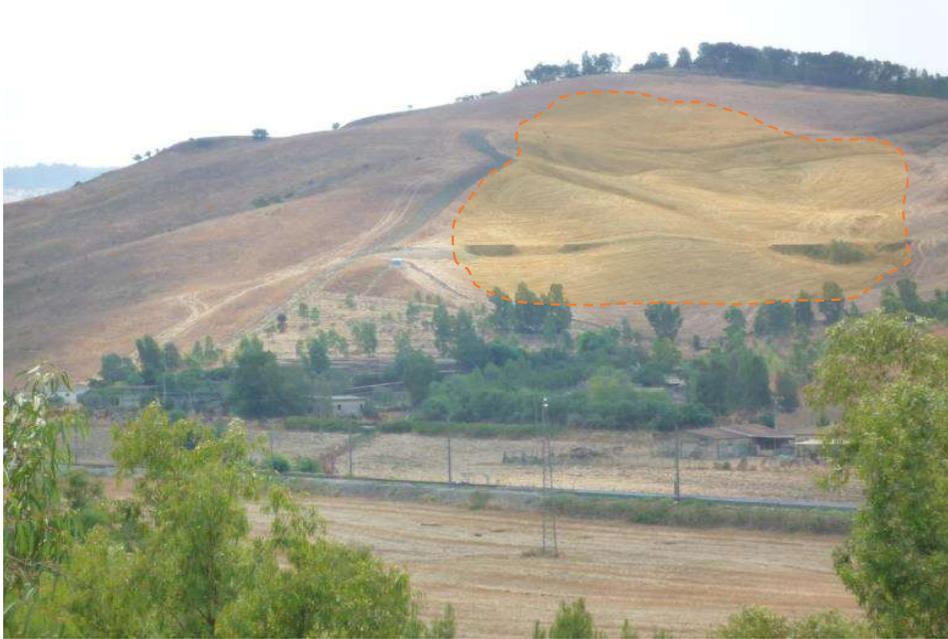
Foto

CODICE DISSESTO e data rilevamento	L3_GN05_N dissesto n.63 - 27/08/2019
opera	LOTTO 3 - Imbocco NORD galleria GN05 e galleria artificiale GA12
tipo di dissesto	Frana per movimento complesso (movimento rotazionale evoluto in colamento lento)
stato di attività	quiescente
dati morfologici	(m)
larghezza:	138
lunghezza (dal coronamento al piede):	348
profondità nicchia di distacco:	4-5
spessore massa spostata:	5 - 7
dislocazione:	100
pendenza versante:	10-15°
uso del suolo:	aree coltivate
Il movimento ha coinvolto la coltre detritico-colluviale e la parte alterata di substrato, per uno spessore di 4 m circa. Localmente lo spessore dell'accumulo può raggiungere i 8-10 m.	
Note	Nell'area è stato realizzato il sondaggio 3a-GN5-S01. I dati sono stati utilizzati per ricostruire il modello geologico sulla base del quale sono state realizzate le sezioni geologiche.

Panoramica da NE del dissesto (perimetrato indicativamente con campitura gialla)

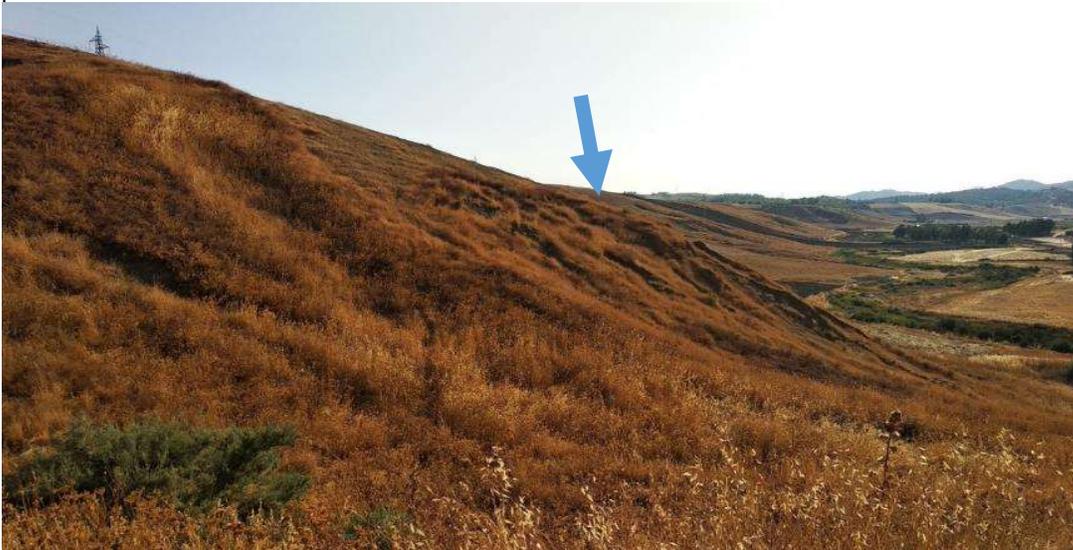
Foto

Panoramica da nord-est del versante interessato dal dissesto

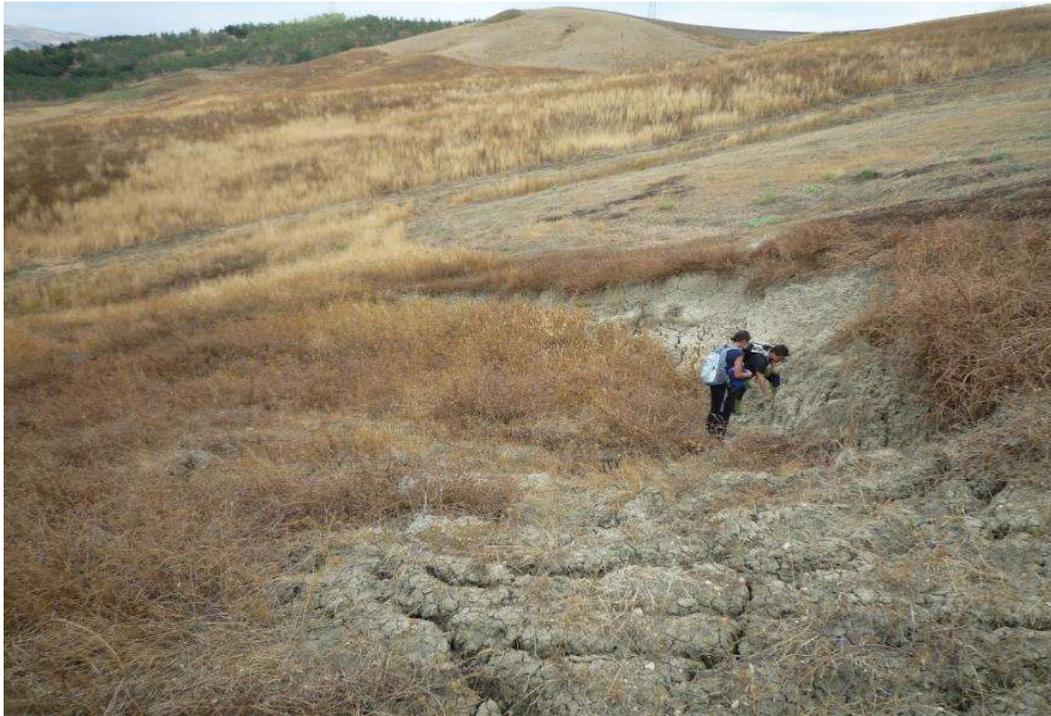
Foto

Panoramica da W della nicchia di distacco e del corpo di accumulo

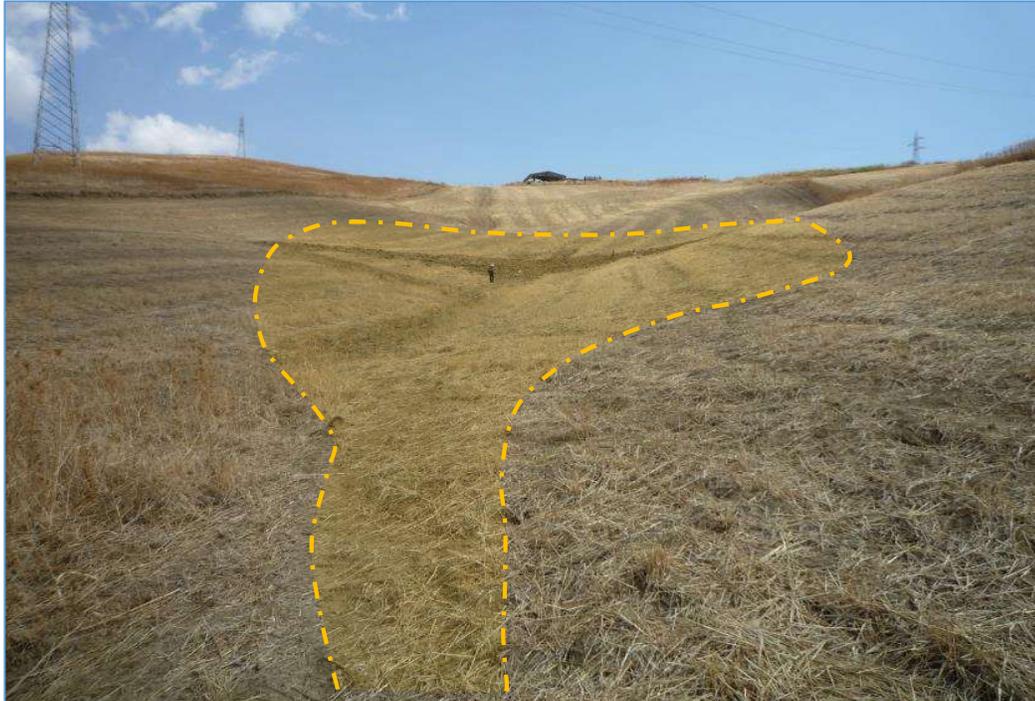
Foto

vista da valle (NE) dell'area interessata dal dissesto: l'area è stata in parte rimodellata dall'attività agricola.

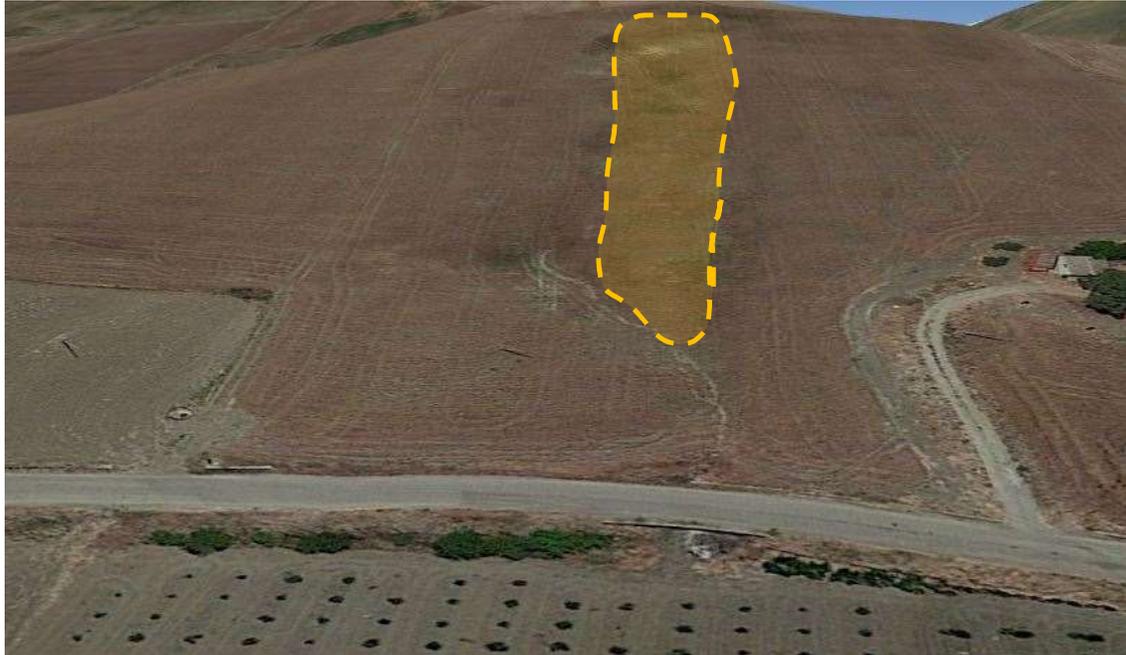
Foto

Individuazione dell'area interessata da colamento lento su foto Google Earth
(verso sud/sud-est)

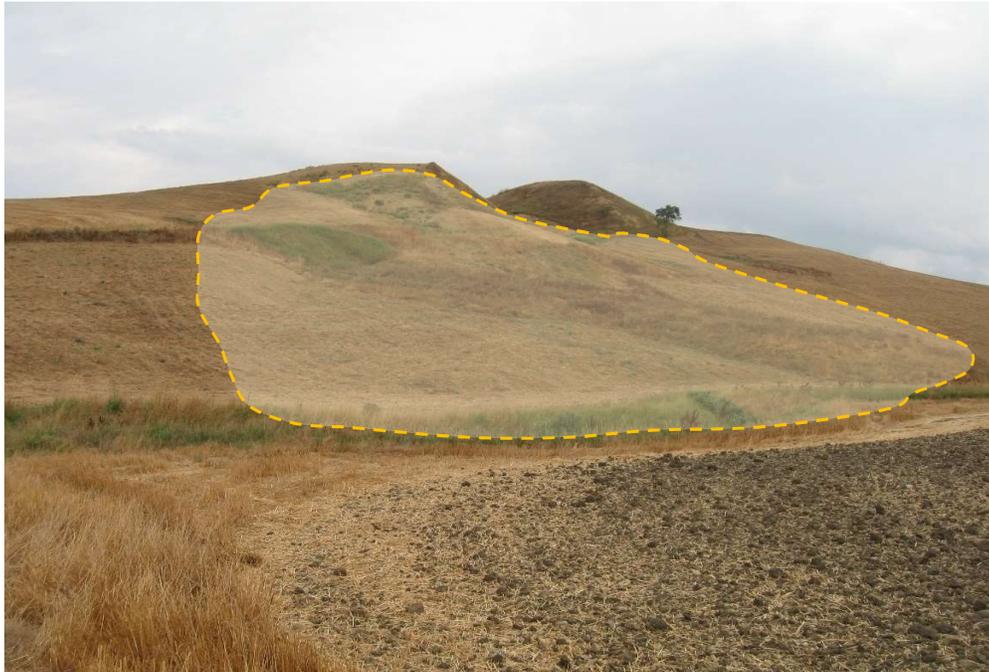
Foto

vista da NW dell'area interessata dal dissesto

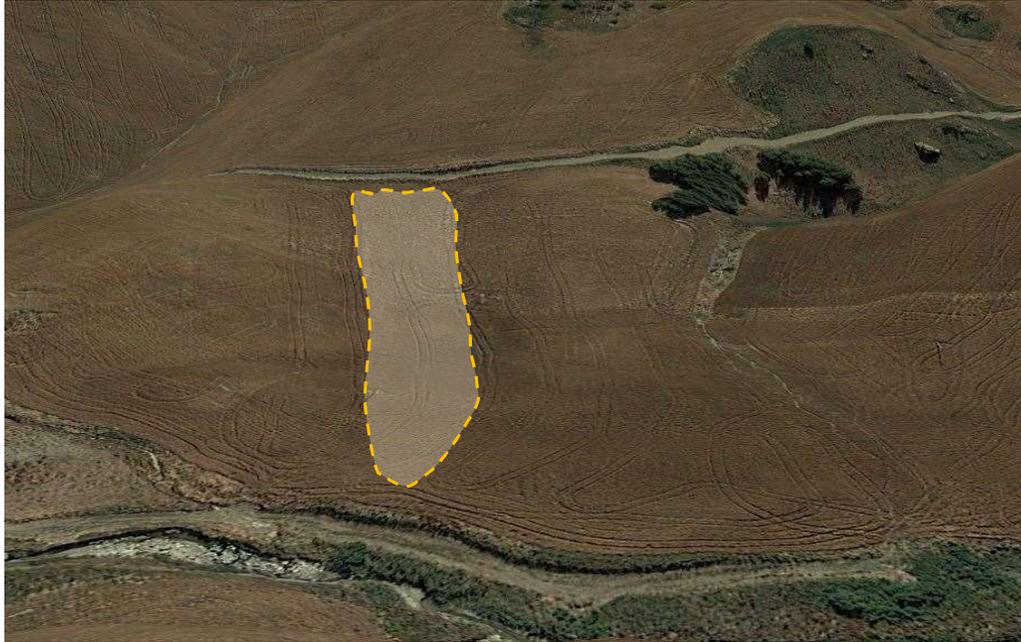
Foto

Individuazione dell'area interessata da dissesto su foto Google Earth (verso nord-est)

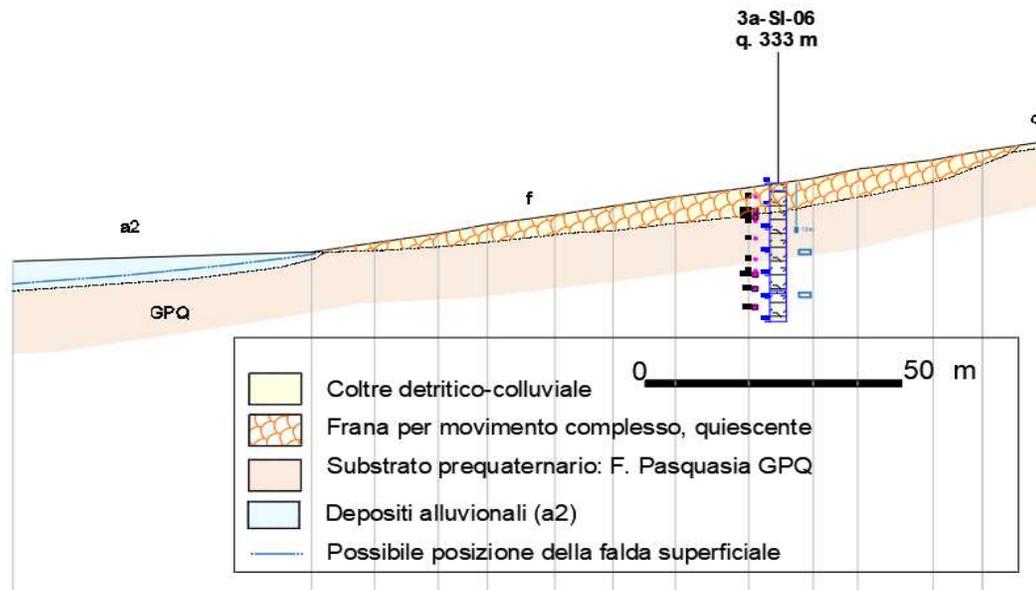
Sezione geologica

sezione geologica rappresentativa del versante interessato dal dissesto

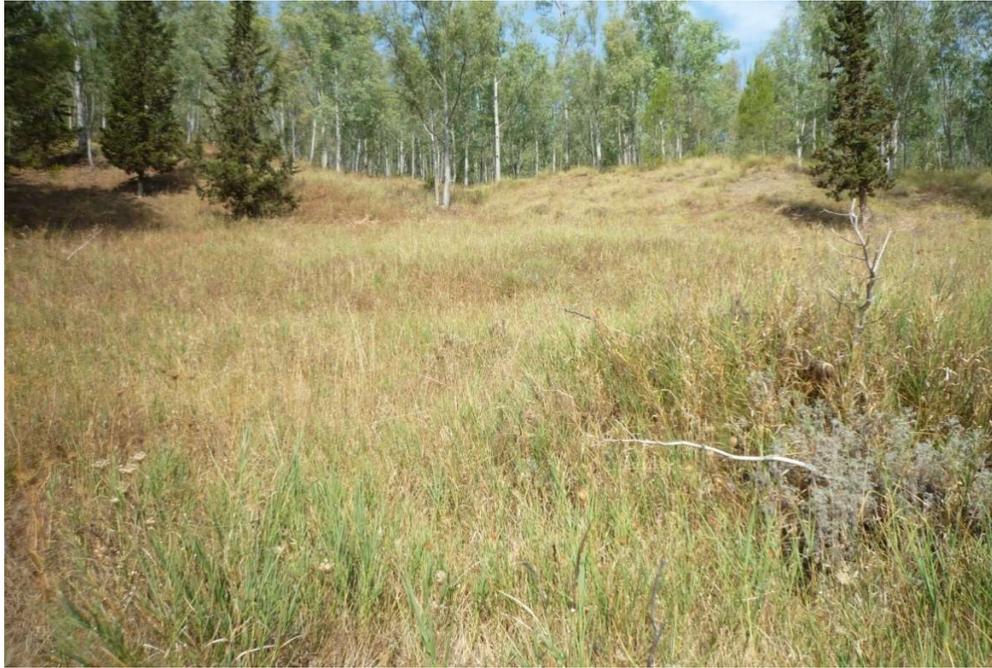
Foto

vista da valle (NW) dell'area interessata dal dissesto: l'area risulta completamente incolta.

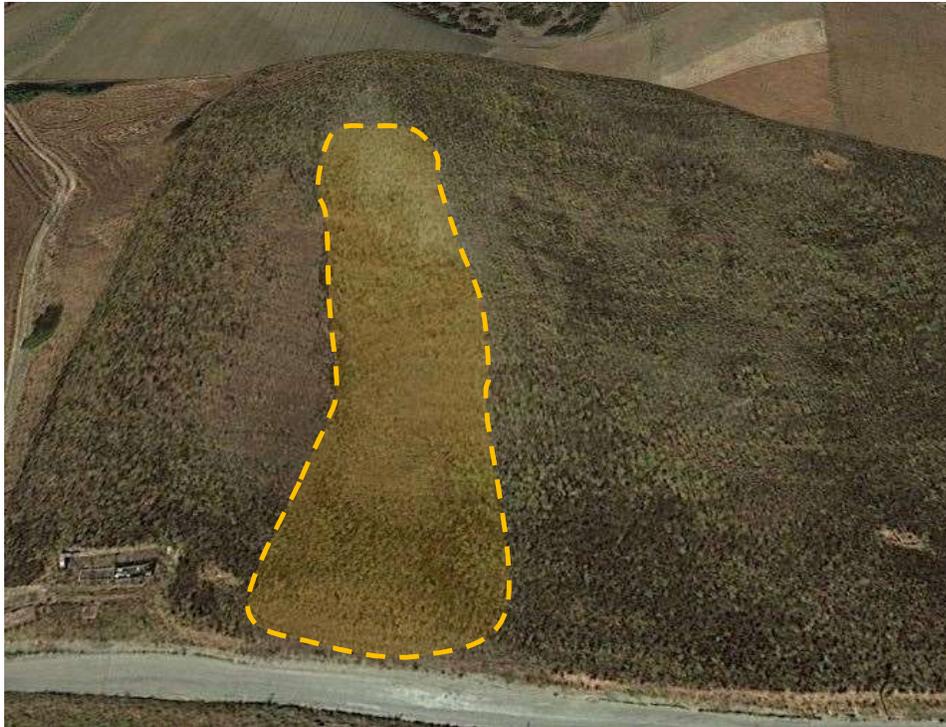
Foto

Individuazione dell'area interessata da colamento lento su foto Google Earth
(verso sud-ovest)

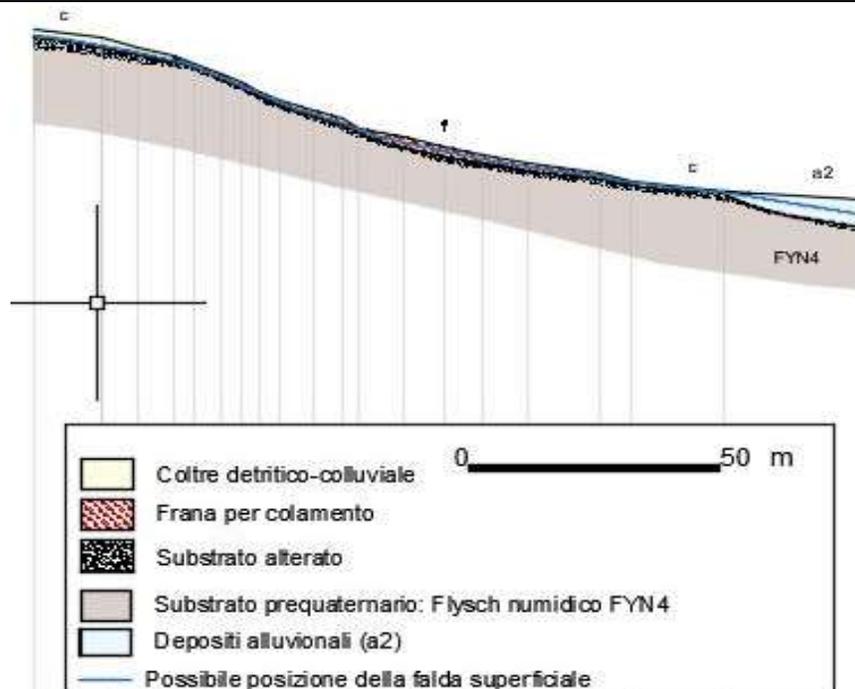
Sezione geologica

sezione geologica del versante interessato dal dissesto

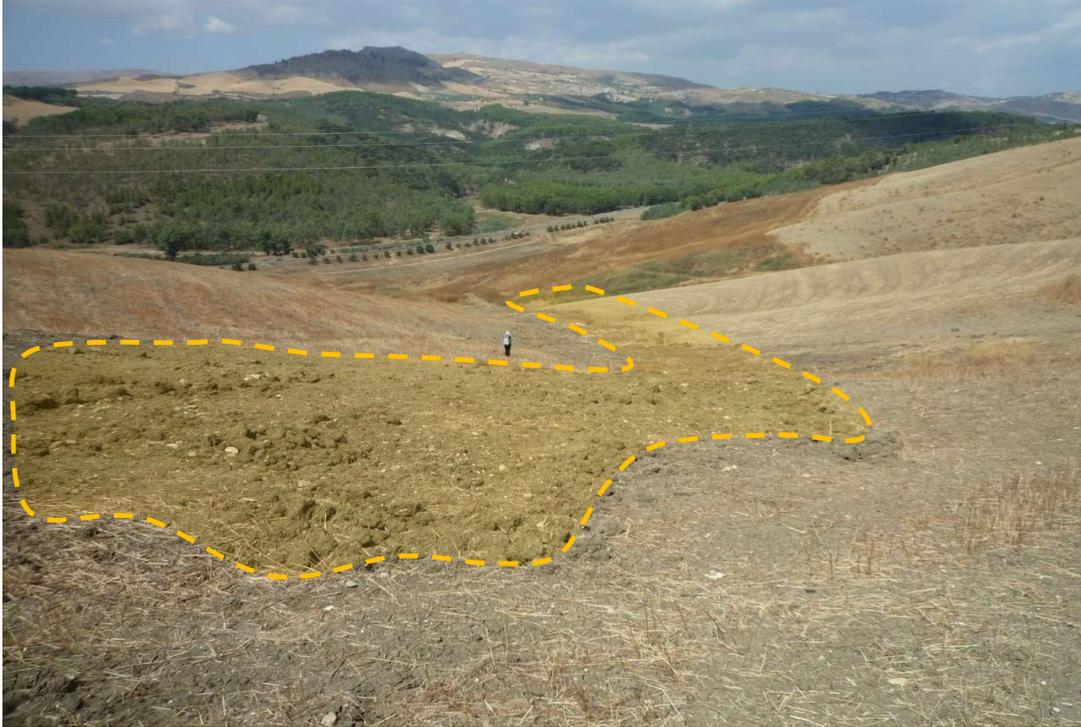
Foto

CODICE DISSESTO e data rilevamento	L3_NV dissesto n.78v -27/08/2019		
opera	LOTTO 3 - Nuova viabilità		
tipo di dissesto	Frana per movimento di colamento lento		
stato di attività	attivo		
dati morfologici	(m)		
larghezza:	28	quota coronamento:	412
lunghezza (dal coronamento al piede):	214.5	quota piede:	360
profondità nicchia di distacco:	1-2		
spessore massa spostata:	2-3		
dislocazione:	50		
pendenza versante:	15°		
uso del suolo:	aree coltivate		
Il movimento coinvolge la coltre detritico-colluviale rielaborata da attività agricole, per uno spessore di 2-3 m circa

vista da monte (NE) dell'area interessata dal dissesto: l'area risulta oggetto di coltivazioni.

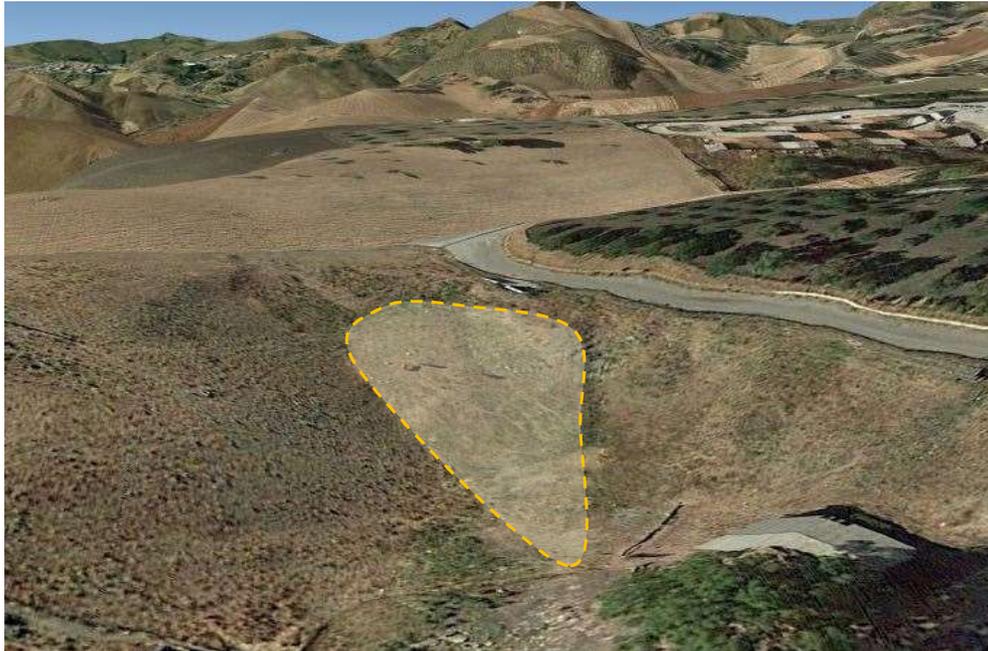
Foto

CODICE DISSESTO e data rilevamento	L3_NV dissesto 85v - 26/08/2019				
opera	LOTTO 3 - Nuova viabilità				
tipo di dissesto	Frana per movimento di colamento lento				
stato di attività	quiescente				
dati morfologici	(m)				
larghezza:	29	quota coronamento:	422		
lunghezza (dal coronamento al piede):	54.5	quota piede:	411		
profondità nicchia di distacco:	0.5-1				
spessore massa spostata:	2-3				
dislocazione:	5				
pendenza versante:	10-15°				
uso del suolo:	aree incolte				
Il movimento coinvolge la coltre detritico-colluviale, per uno spessore di 2-3 m circa					
Note	Il modello geologico dell'area è stato ricostruito sulla base dei sondaggi realizzati per l'opera principale.

Individuazione dell'area interessata da colamento lento su foto Google Earth
(verso nord-ovest)
