TRATTA A.V./A.C. TERZO VALICO DEI GIOVI
PROGETTO ESECUTIVO

Rapporto I semestre 2021
Monitoraggio Ambientale
Corso d'opera
Suolo

File: IG51-00-E-CV-RO-IM00-C3-023-A00

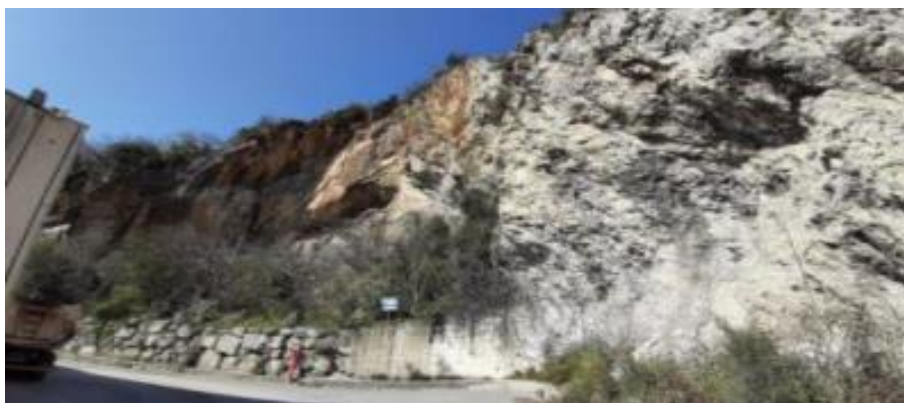
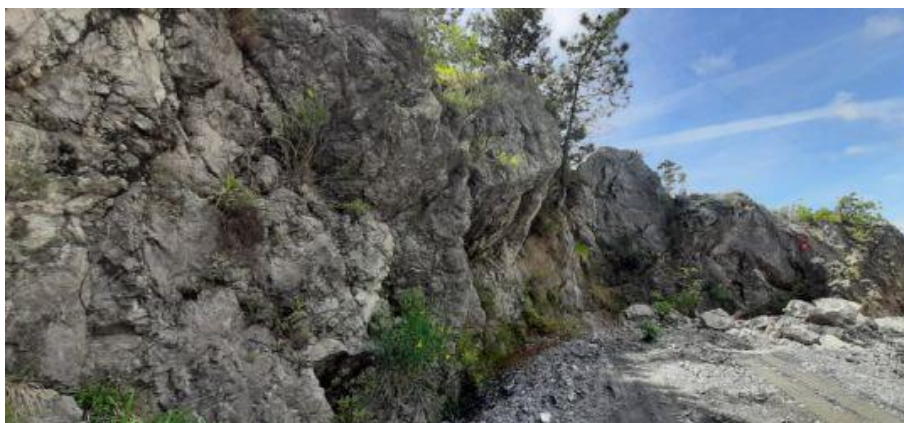
Nel corso dei rilievi non sono stati notati segni di degradazione del suolo nelle aree limitrofe legati all’attività di cantiere.

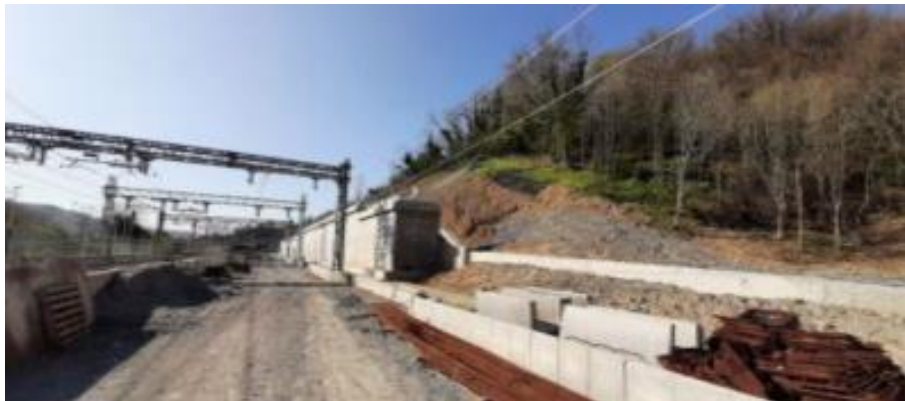
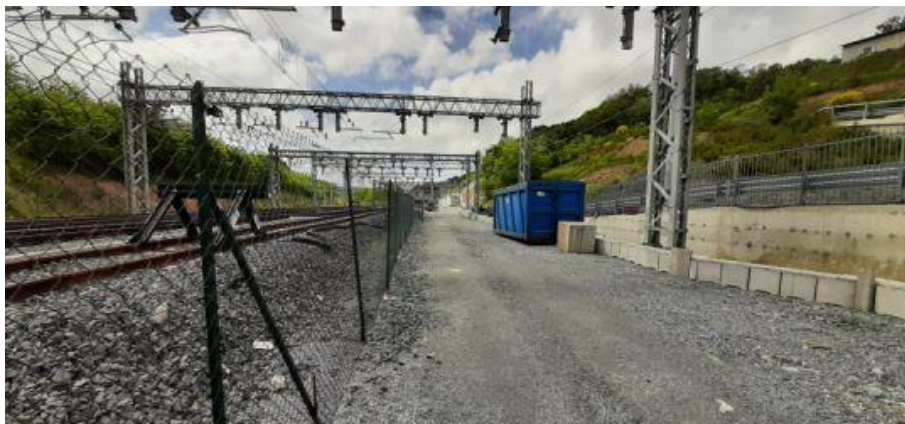
Nel corso dei rilievi non sono stati riscontrati segni di degradazione del suolo.

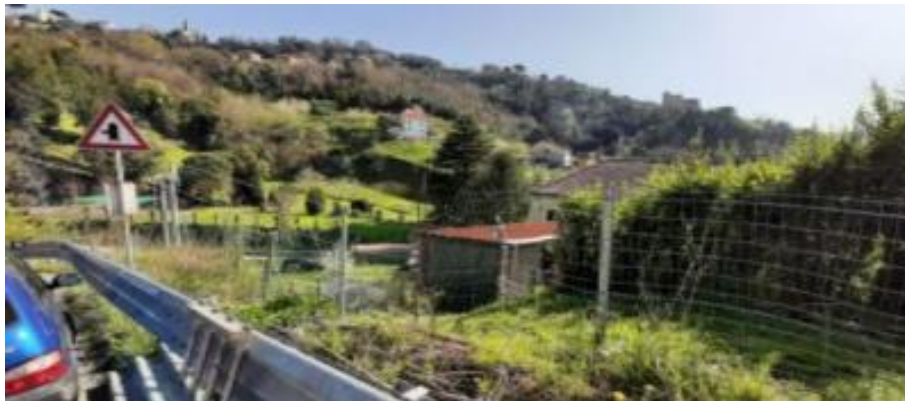
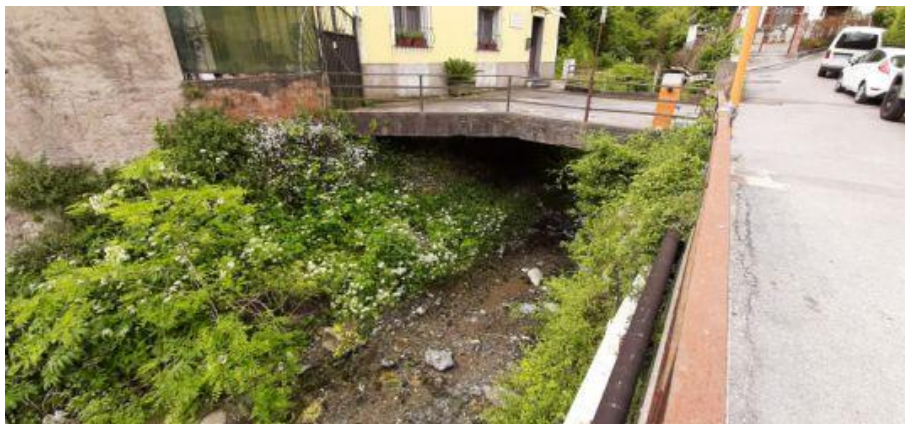
L’area interessata dall’opera è occupata prevalentemente da orti e giardini privati e da formazioni forestali lungo il Rio Trasta. Nelle aree limitrofe all’area di cantiere non sono stati rilevati segni di degrado del suolo legati alle attività previste.

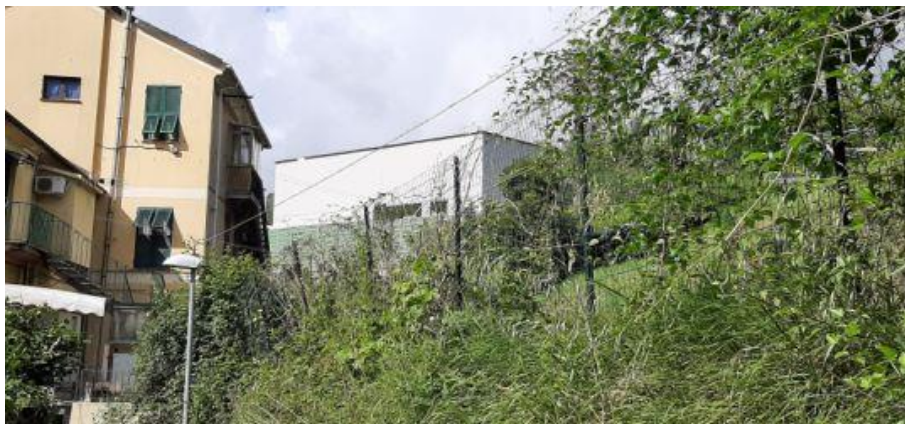
III campagna 28/05/2021

L’area di cantiere è circondata da orti e giardini privati a Nord e a Sud, da un’area industriale/commerciale a Est e da un’area boschiva a Ovest: pertanto in diversi punti non è stato possibile accedere per verificare da vicino lo stato di salute dei suoli limitrofi. In generale, non sono stati rilevati segni di compattazione e/o di degrado nei suoli delle aree limitrofe legati alle attività in corso e non si segnalano variazioni significative rispetto al 2020.

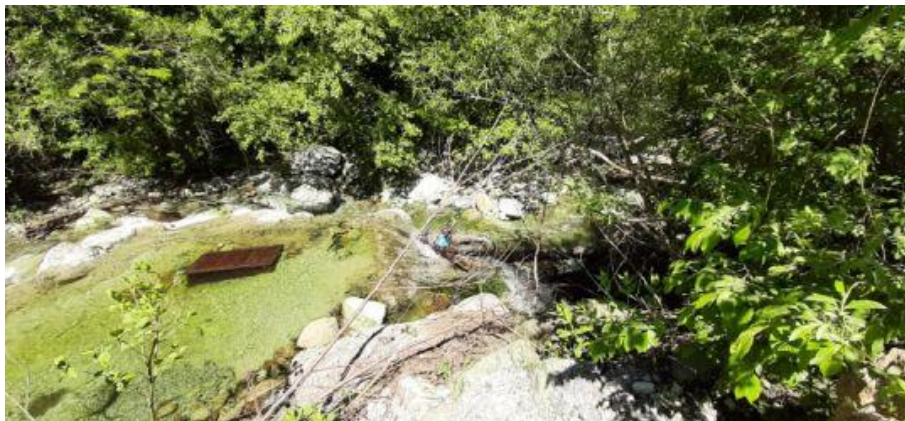
III campagna 28/05/2021

Al momento dei rilievi non sono stati notati segni di degradazione del suolo nelle aree limitrofe alla cava e nel complesso non sono state osservate variazioni significative rispetto alla campagna di novembre 2020.

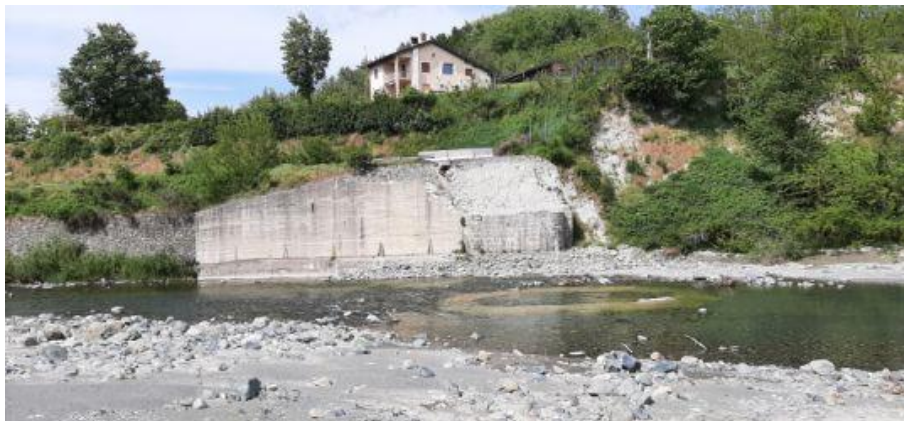
III campagna 28/05/2021

Nel complesso i suoli delle aree limitrofe al cantiere non hanno evidenziato segni di degradazione legati alle attività cantieristiche che, come accennato, risultano pressoché terminate da oltre un anno: nel corso del primo sopralluogo del 2020 era infatti stato constatato che il nuovo ponte è stato aperto al traffico; il vecchio ponte è stato abbattuto, è osservabile il punto in cui la vecchia viabilità è interrotta.
