**DIRETTRICE FERROVIARIA MESSINA – CATANIA – PALERMO
NUOVO COLLEGAMENTO PALERMO – CATANIA**

**TRATTA CALTANISSETTA XIRBI – DITTAINO
LOTTO 4a: CALTANISSETTA XIRBI – ENNA**

SCHEDE DI RILEVAMENTO DEI DISSESTI E DEGLI STOP GEOLOGICI

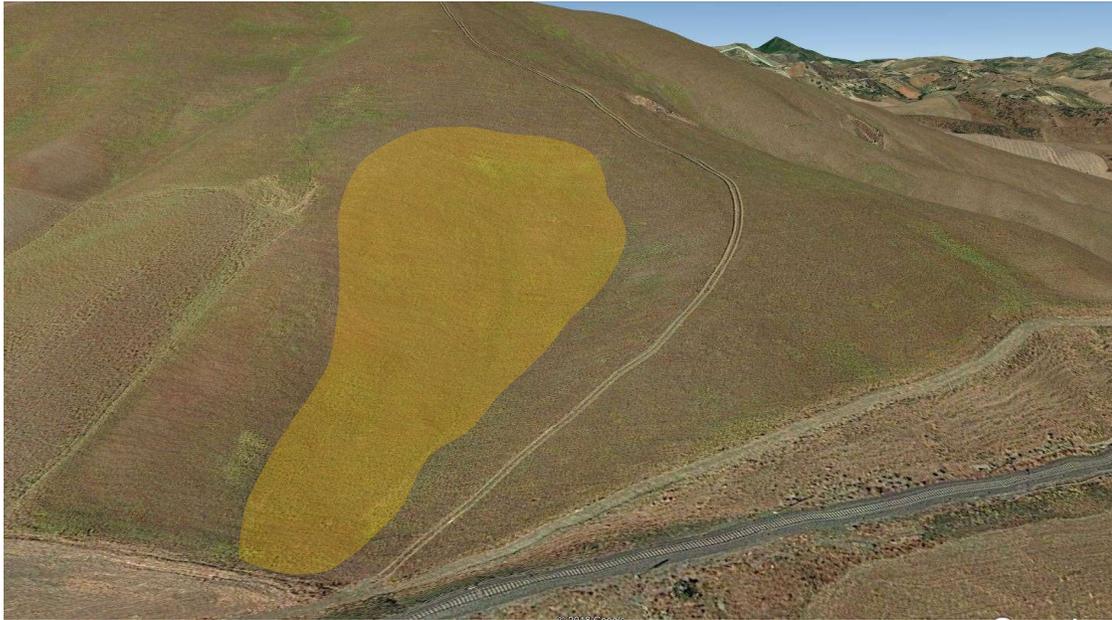
Foto

tipo di dissesto Frana per movimento di colamento lento

stato di attività attivo

I movimenti coinvolgono la coltre detritico-colluviale e la parte alterata di substrato, con locali denudamento del substrato meno alterato, per uno spessore di 2 m circa

Vista nord-est dell'area in movimento (su foto di Google Earth, 2017)

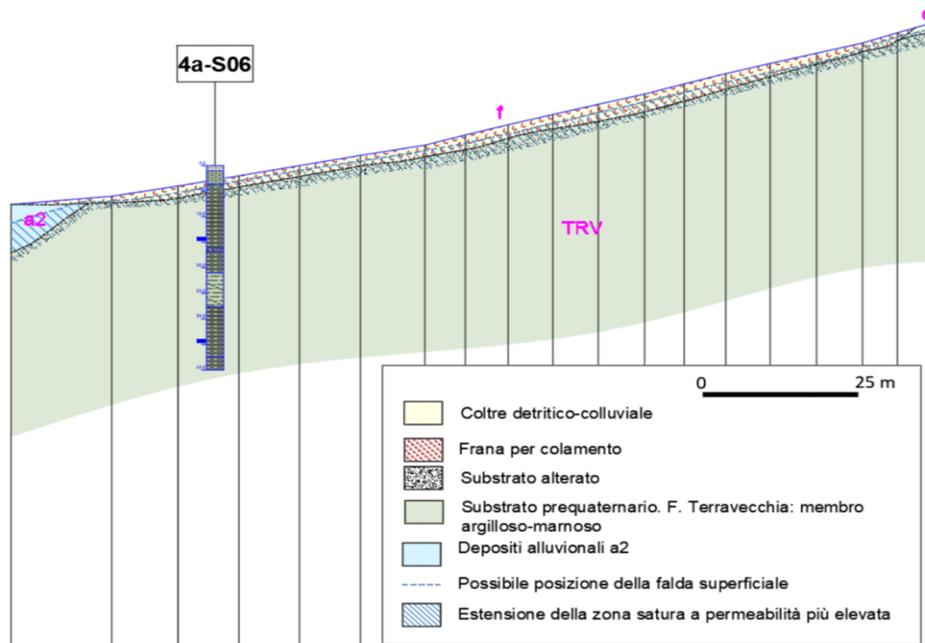
Sezione geologica

sezione geologica del versante interessato dal dissesto

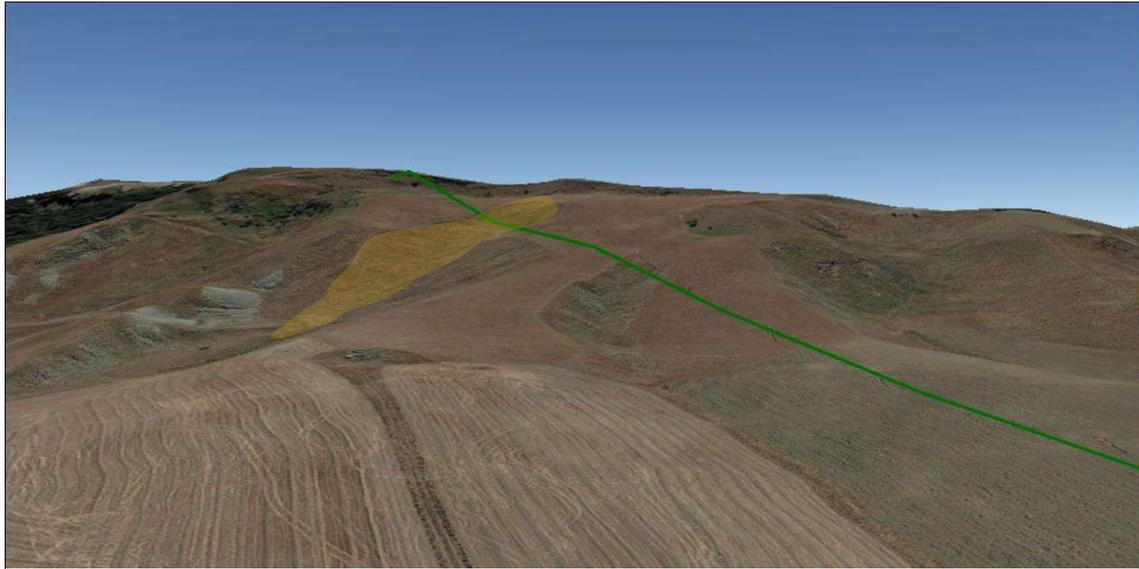
Foto

CODICE DISSESTO e data rilevamento	L4_GN01_dissesto n.4 -23/08/2019		
opera	Galleria GN01		
tipo di dissesto	Frana per movimento complesso (rotazionale e colamento)		
stato di attività	quiescente		
dati morfologici	(m)		
larghezza:	70	quota coronamento:	476
lunghezza (dal coronamento al piede):	350	quota piede:	385
profondità nicchia di distacco:	3-4		
spessore massa spostata:	6-8		
dislocazione:	150		
pendenza versante:	20-25°		
uso del suolo: aree incolte, aree coltivate			
I movimenti coinvolgono la coltre detritico-colluviale e la parte alterata di substrato, con locali denudamenti del substrato meno alterato, per uno spessore di circa 3-4 m. Il corpo di accumulo raggiunge localmente spessori fino a 7-8 m.

Vista dell'area in movimento, verso est (su foto di Google Earth, 2019). In verde la traccia indicativa della galleria GN01 in progetto.

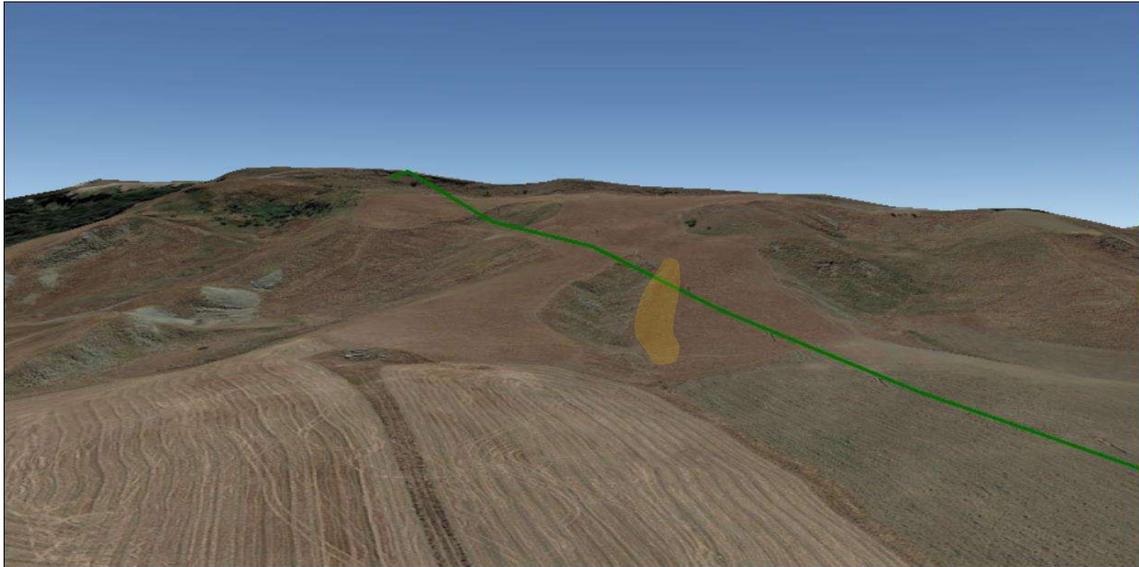
Foto

CODICE DISSESTO e data rilevamento	L4_GN01_dissesto n.4a -23/08/2019		
opera	Galleria GN01		
tipo di dissesto	Frana per colamento lento		
stato di attività	quiescente		
dati morfologici	(m)		
larghezza:	25	quota coronamento:	432
lunghezza (dal coronamento al piede):	162	quota piede:	389
profondità nicchia di distacco:	2-3		
spessore massa spostata:	3-4		
dislocazione:	10		
pendenza versante:	20-25°		
uso del suolo:	aree incolte, aree coltivate		
<p>I movimenti coinvolgono la coltre detritico-colluviale e la parte alterata di substrato, con locali denudamenti del substrato meno alterato, per uno spessore di circa 2-4 m.</p>

Vista dell'area in movimento, verso est (su foto di Google Earth, 2019). In verde la traccia indicativa della galleria GN01 in progetto.

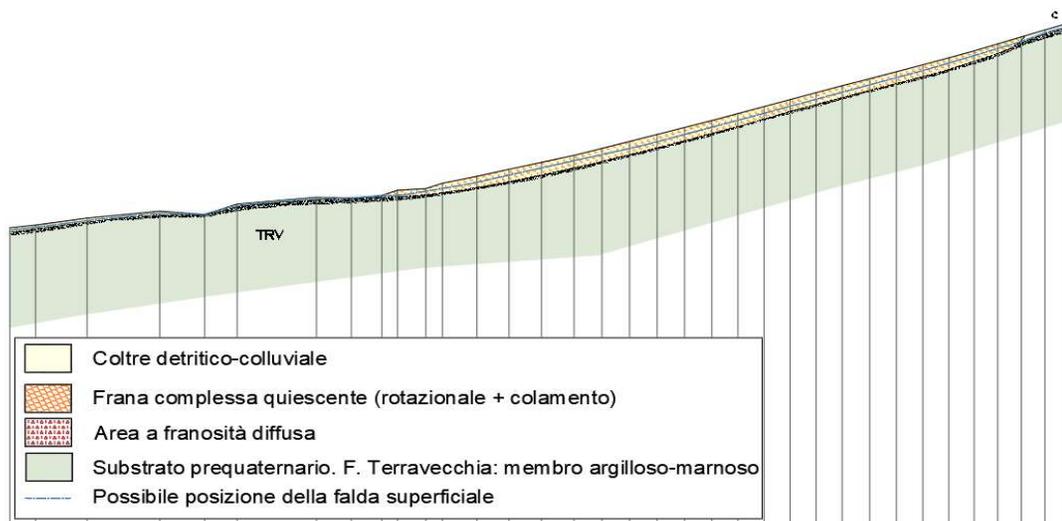
Sezione geologica

sezione geologica del versante interessato dal dissesto

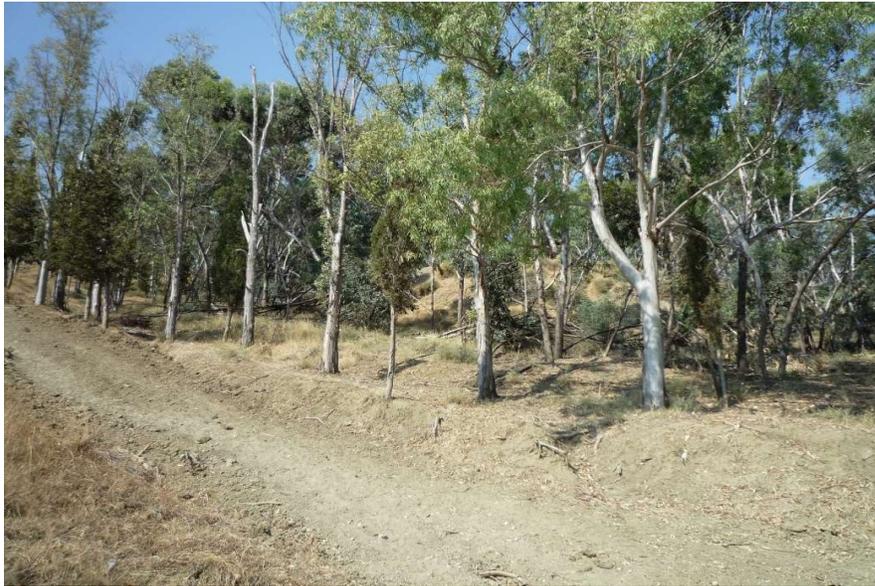
Foto

stato di attività quiescente

Il movimento ha coinvolto la coltre detritico-colluviale e la parte alterata di substrato, per uno spessore presunto di 2 m circa

foto da nord-est dell'area di accumulo, su cui si riconosce la presenza di una vegetazione arborea che non mostra evidenze di instabilità

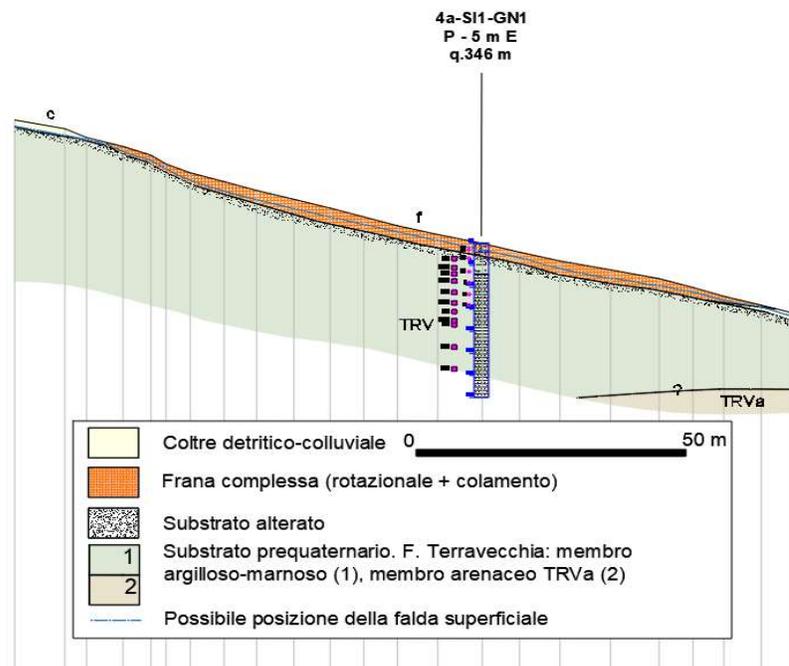
Sezione geologica

sezione geologica del versante interessato dal dissesto

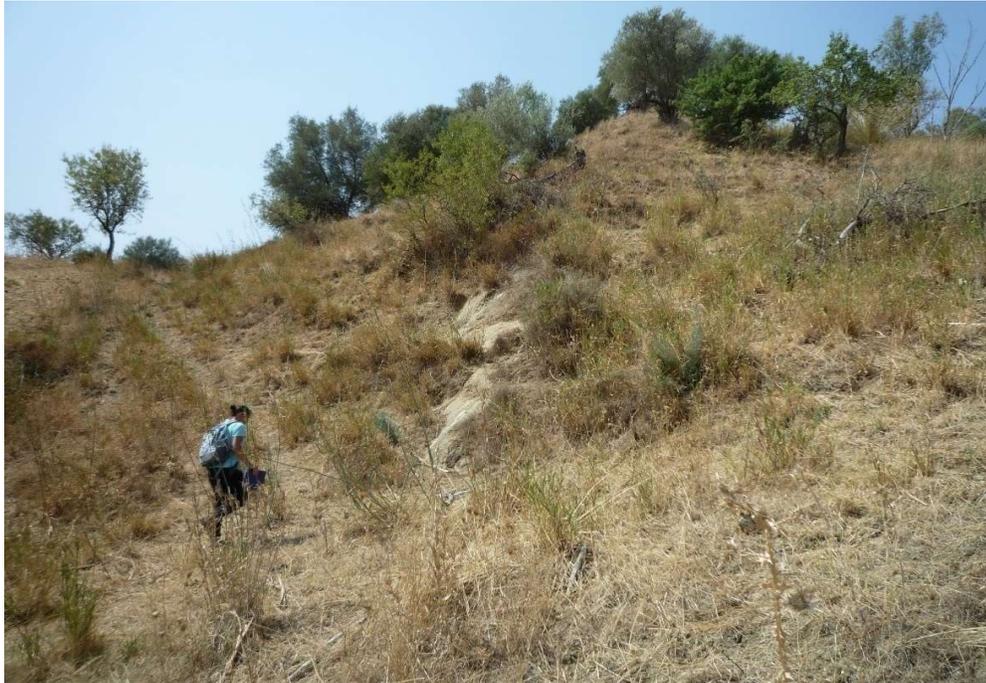
Foto

panoramica: il dissesto, rimodellato, è individuabile nell'area a destra nella foto, in prossimità degli alberi.

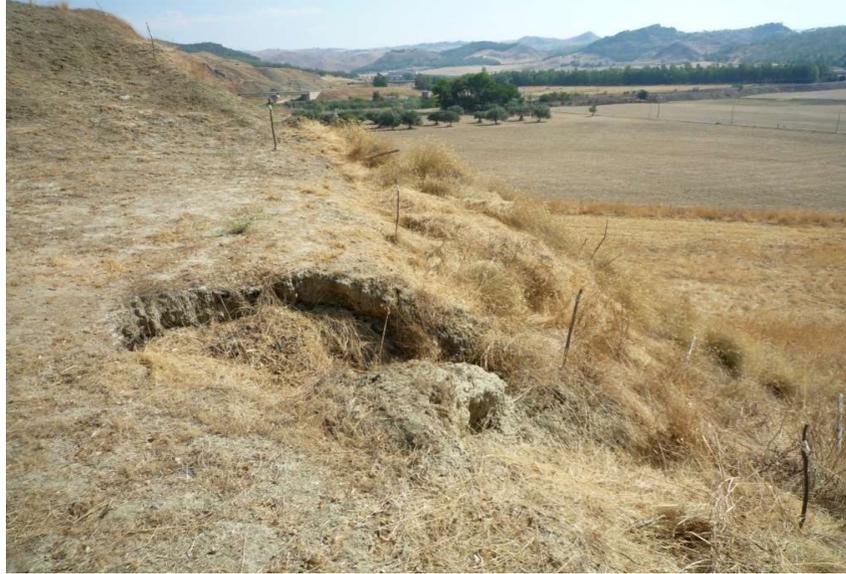
Foto

foto presa da sud di una locale riattivazione lungo il ciglio della scarpata

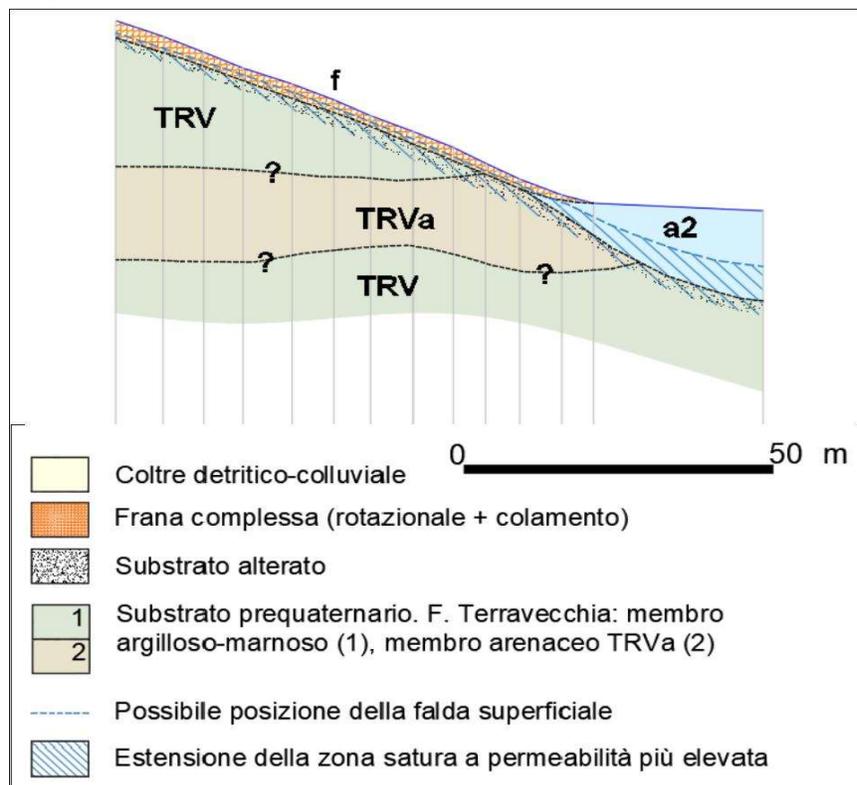
Sezione geologica

sezione geologica del versante interessato dal dissesto

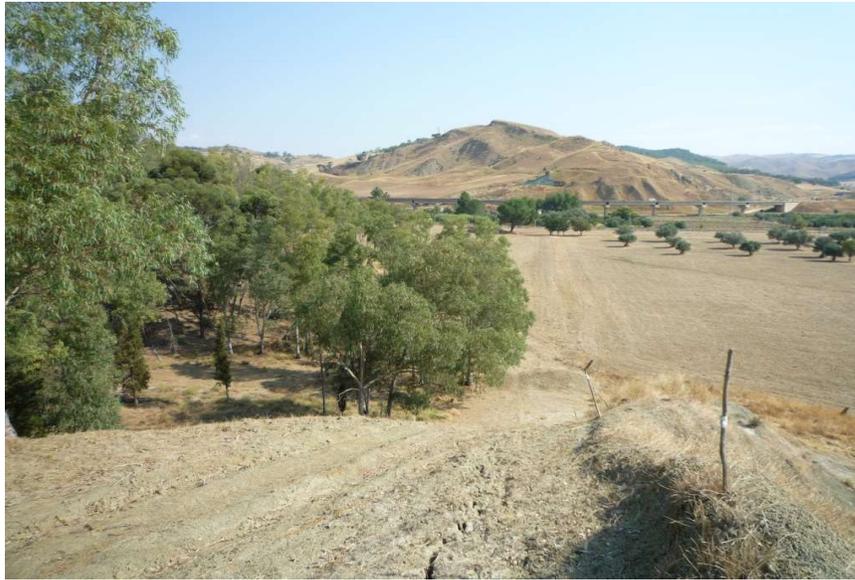
Foto

CODICE DISSESTO e data rilevamento	L4_NV_dissesto n.31v -23/08/2019		
opera	LOTTO 4 - Nuova viabilità		
tipo di dissesto	Frana per movimento complesso (combinazione di movimento rotazionale e colamento veloce)		
stato di attività	attivo		
dati morfologici	(m)		
larghezza:	63	quota coronamento:	326
lunghezza (dal coronamento al piede):	39.5	quota piede:	309
profondità nicchia di distacco:	1-2		
spessore massa spostata:	1-2-3		
dislocazione:	10		
pendenza versante:	20 - 25°		
uso del suolo:	aree incolte		
Il movimento ha coinvolto la coltre detritico-colluviale e la parte alterata di substrato, per uno spessore presunto di 2 m circa

foto con vista verso nord del movimento complesso che caratterizza la strada sterrata qui presente

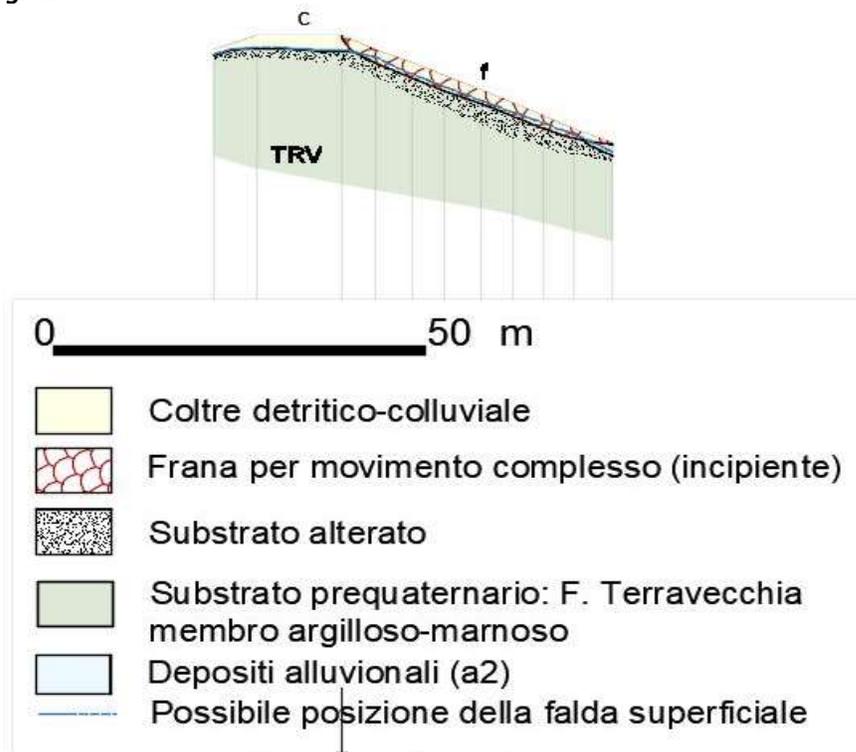
Sezione geologica

sezione geologica del versante interessato dal dissesto

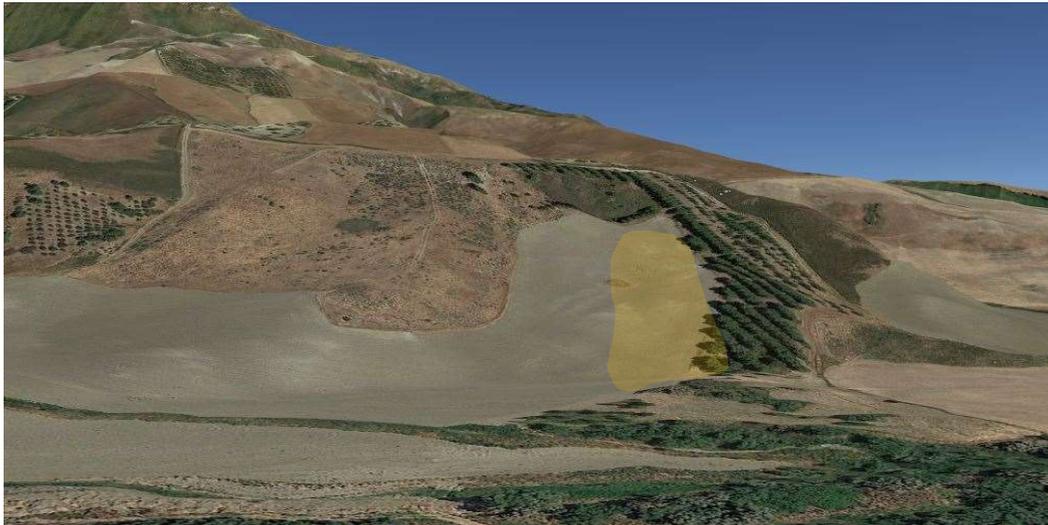
Foto

CODICE DISSESTO e data rilevamento	L4_NV98_dissesto n.91 -25/08/2019		
opera	LOTTO 4 - Viabilità NV98		
tipo di dissesto	Frana per movimento di colamento lento		
stato di attività	attivo		
dati morfologici	(m)		
larghezza:	65	quota coronamento:	360
lunghezza (dal coronamento al piede):	155	quota piede:	330
profondità nicchia di distacco:	1-2		
spessore massa spostata:	2-3		
dislocazione:	10		
pendenza versante:	10-15°		
uso del suolo:	aree incolte, aree coltivate		
I movimenti coinvolgono la coltre detritico-colluviale e la parte alterata di substrato, con locali denudamenti del substrato meno alterato, per uno spessore di 2 m circa

Area in movimento, vista da valle ed indicata in giallo (Foto da Google Earth)

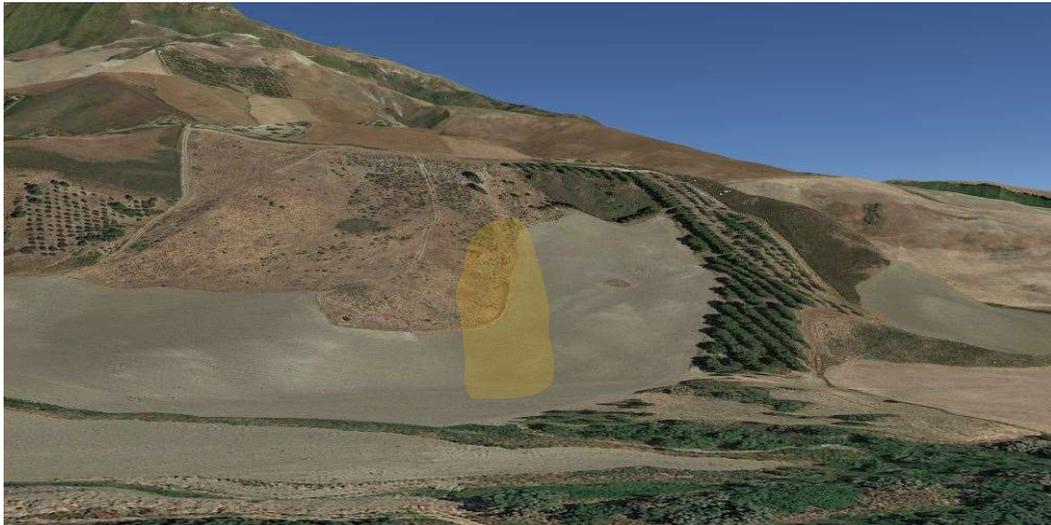
Foto

Area in movimento, vista da valle ed indicata in giallo (Foto da Google Earth)

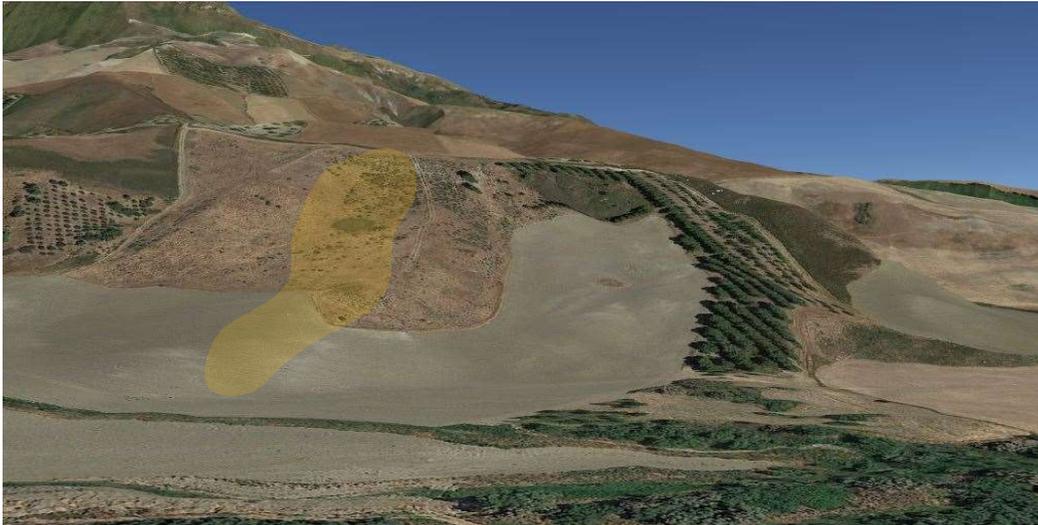
Foto

Area in movimento, vista da valle ed indicata in giallo (Foto da Google Earth)

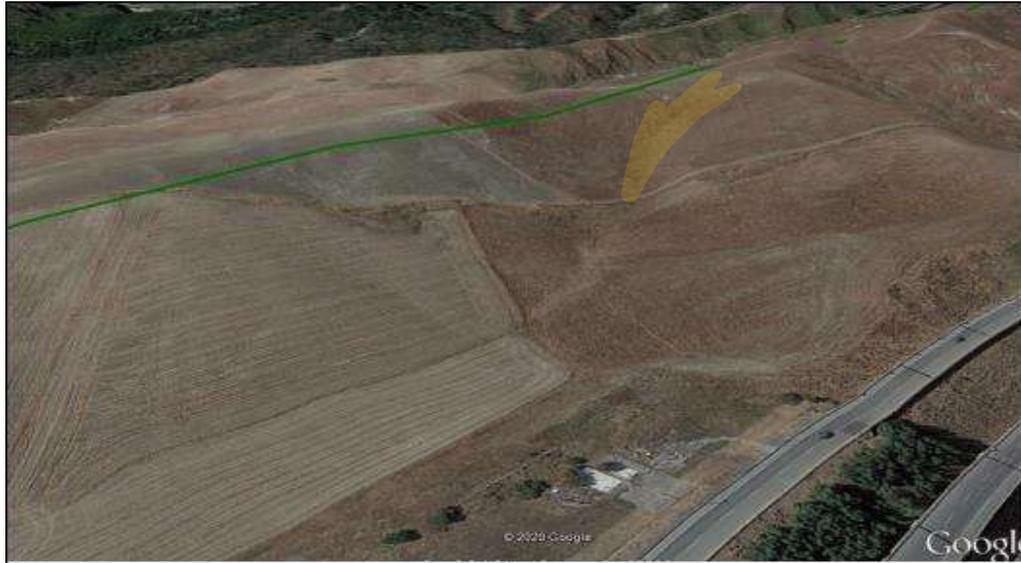
Foto

Vista dell'area in movimento, verso nord ovest (su foto di Google Earth, 2019). In verde la proiezione indicativa sin superficie della galleria GN02 in progetto.

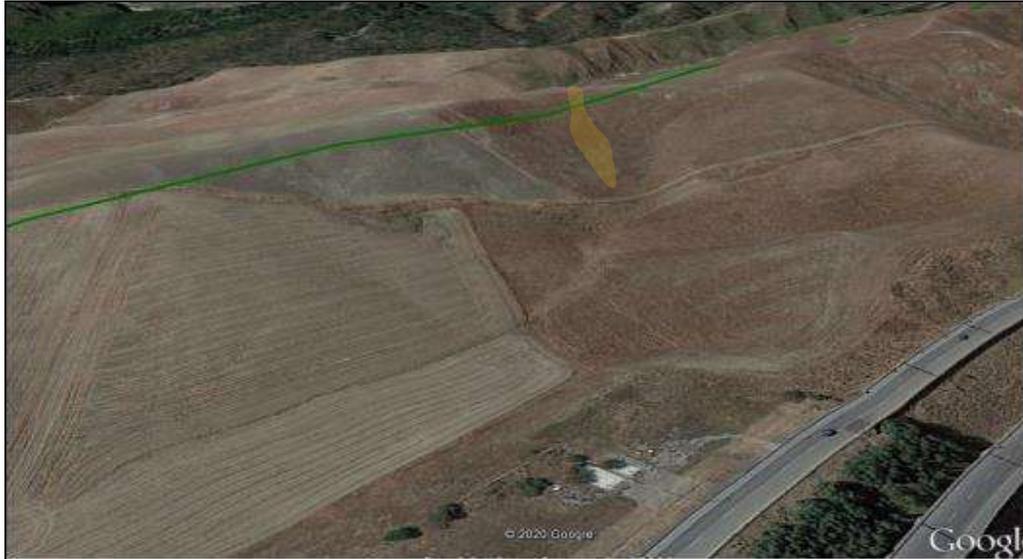
Foto

Vista dell'area in movimento, verso nord ovest (su foto di Google Earth, 2019). In verde la proiezione indicativa sin superficie della galleria GN02 in progetto.

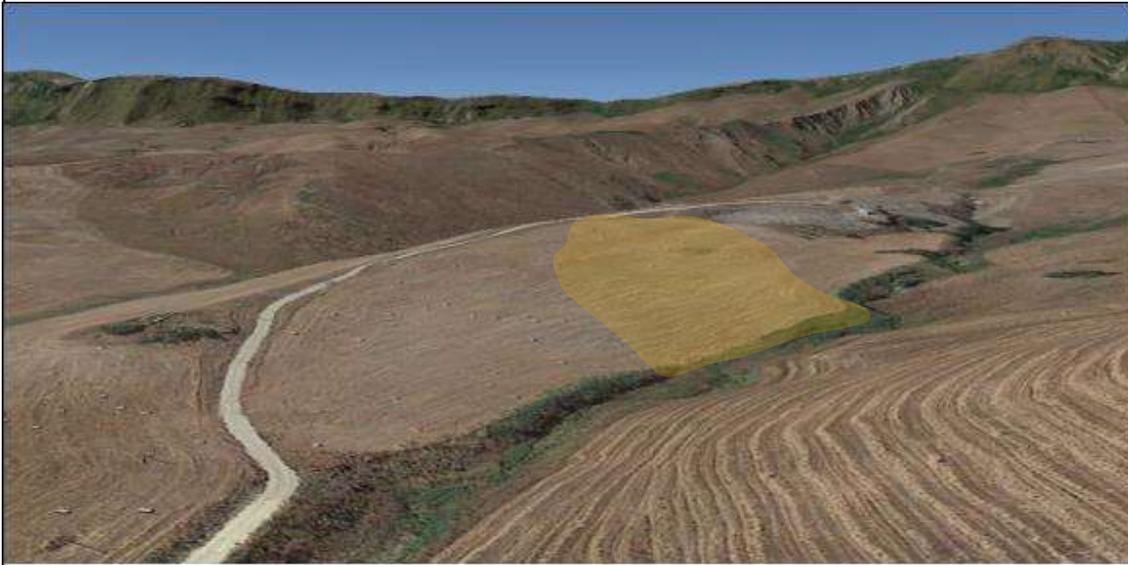
Foto

Vista dell'area in movimento, verso est (su foto di Google Earth, 2019). Le forme geomorfologiche sono parzialmente oblitrate dalle attività agricole.

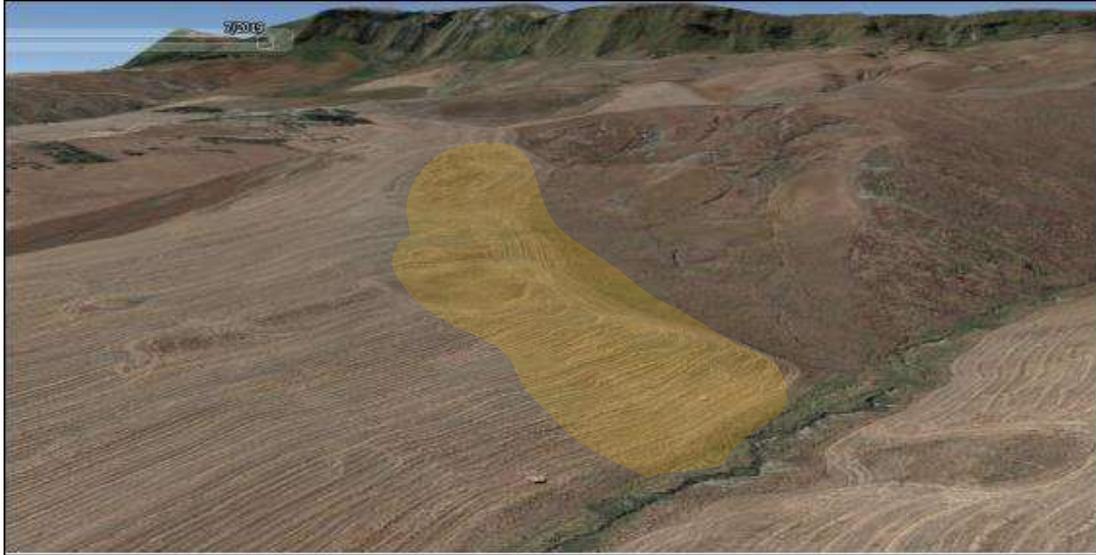
Foto

Vista del versante interessato dal dissesto, verso est (su foto di Google Earth, 2019). Le forme geomorfologiche sono parzialmente oblitrate dalle attività agricole.

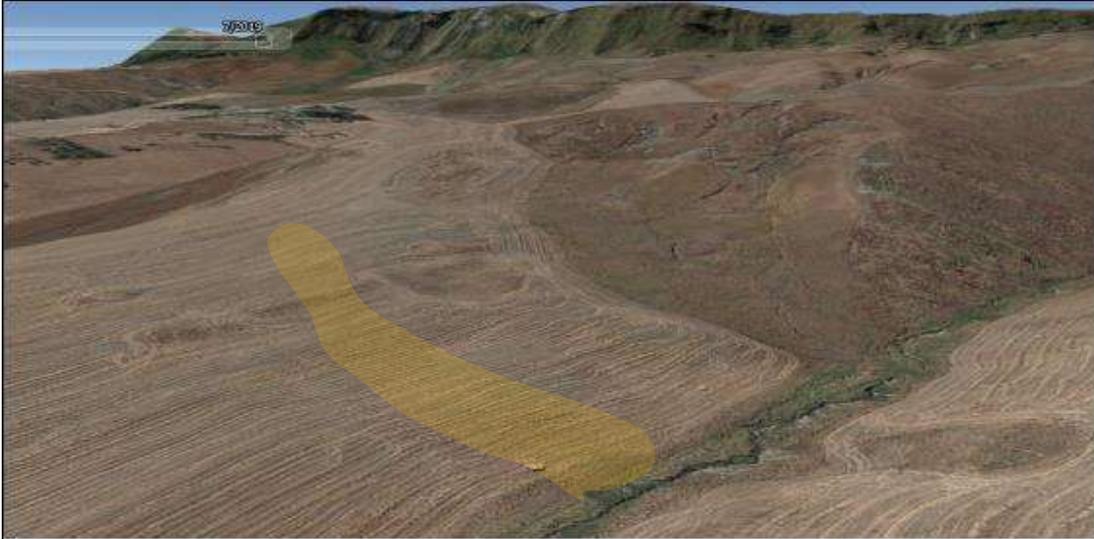
Foto

Vista del versante interessato dal dissesto, verso est (su foto di Google Earth, 2019). Le forme geomorfologiche sono parzialmente oblitrate dalle attività agricole.

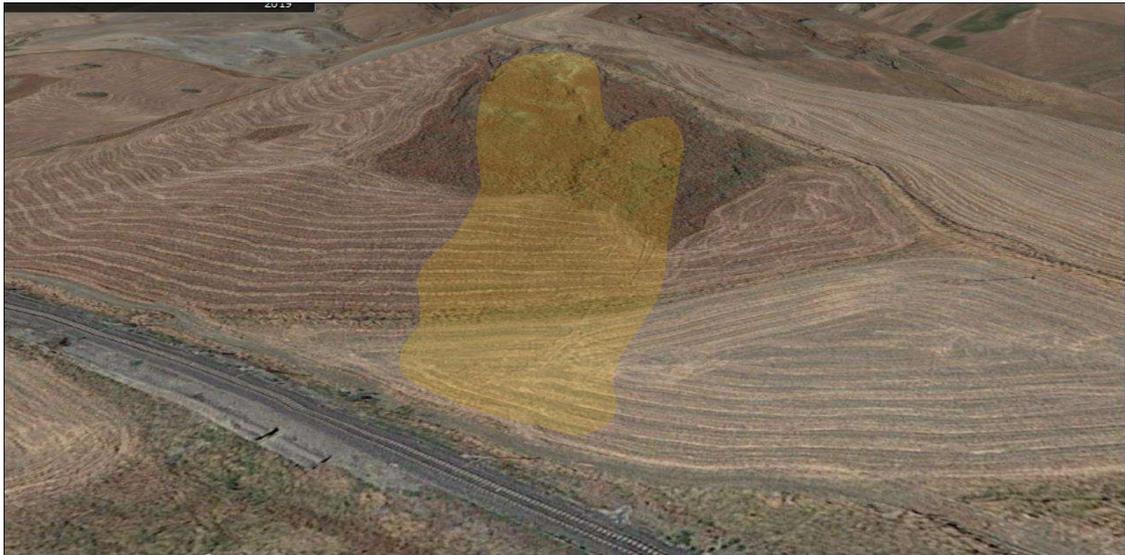
Foto

CODICE DISSESTO e data rilevamento	L4_GN03_dissesto n.10 -23/08/2019		
opera	Galleria GN03		
tipo di dissesto	Frana per movimento complesso (rotazionale + colamento)		
stato di attività	quiescente		
dati morfologici	(m)		
larghezza:	70	quota coronamento:	446
lunghezza (dal coronamento al piede):	220	quota piede:	397
profondità nicchia di distacco:	3-4		
spessore massa spostata:	5-6		
dislocazione:	30		
pendenza versante:	20		
uso del suolo:	aree incolte, aree coltivate		
<p>I movimenti coinvolgono la coltre detritico-colluviale e la parte alterata di substrato. L'accumulo raggiunge localmente spessori di circa 6 m.</p>

Vista del versante interessato dal dissesto, verso est (su foto di Google Earth, 2019).

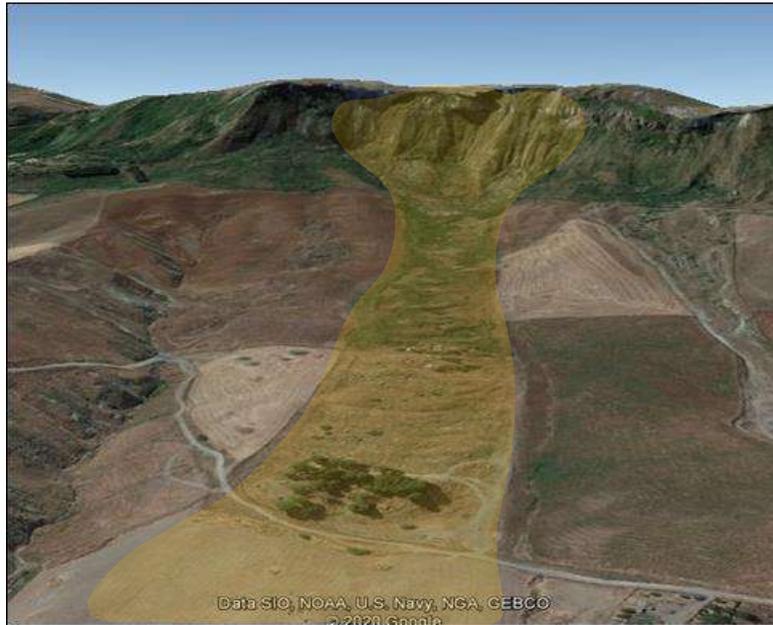
Foto

Vista da nordovest (valle) dell'area in movimento (su foto di Google Earth, 2019)

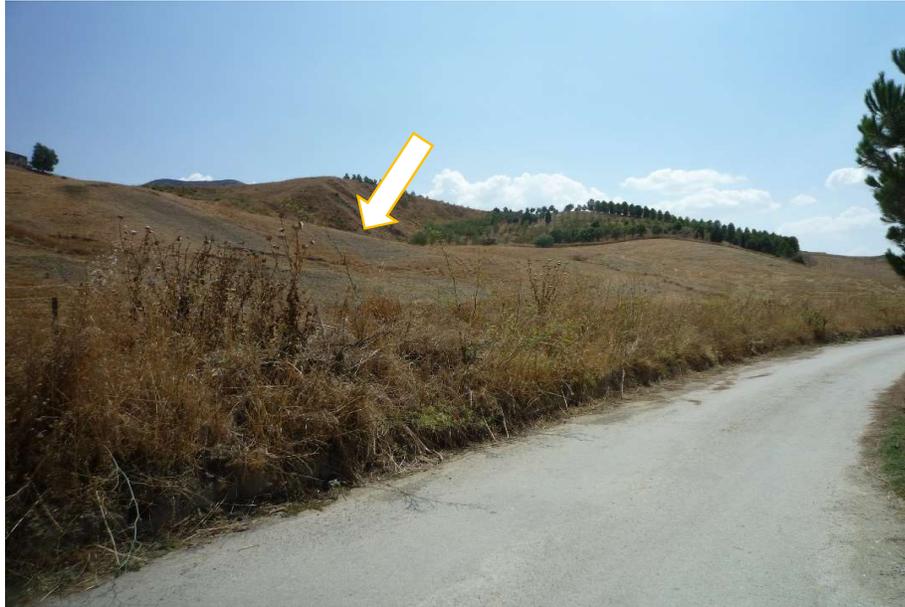
Foto

Panoramica dell'accumulo della frana complessa inattiva, interessato nella parte superficiale da fenomeni di colamento lento.

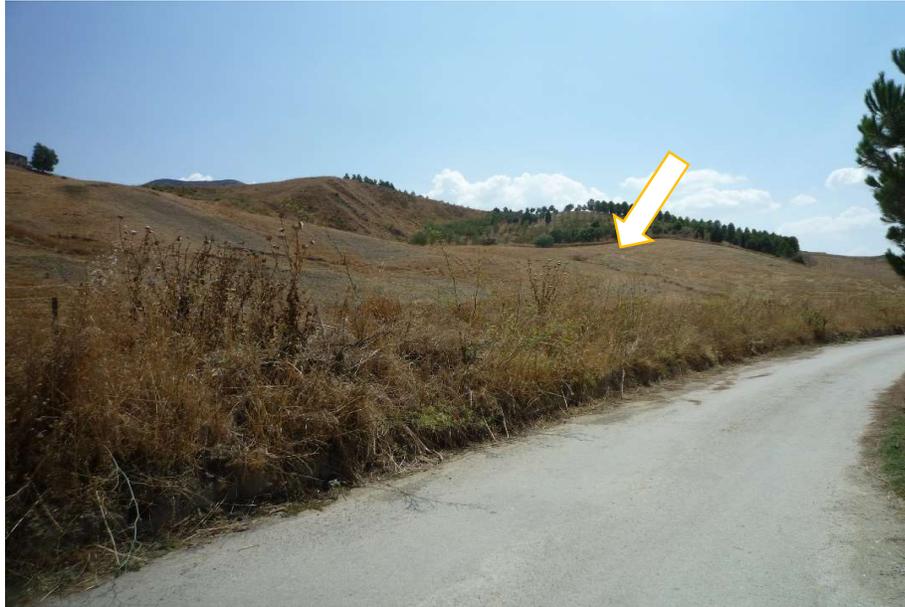
Foto

Panoramica dell'accumulo della frana complessa, inattiva.

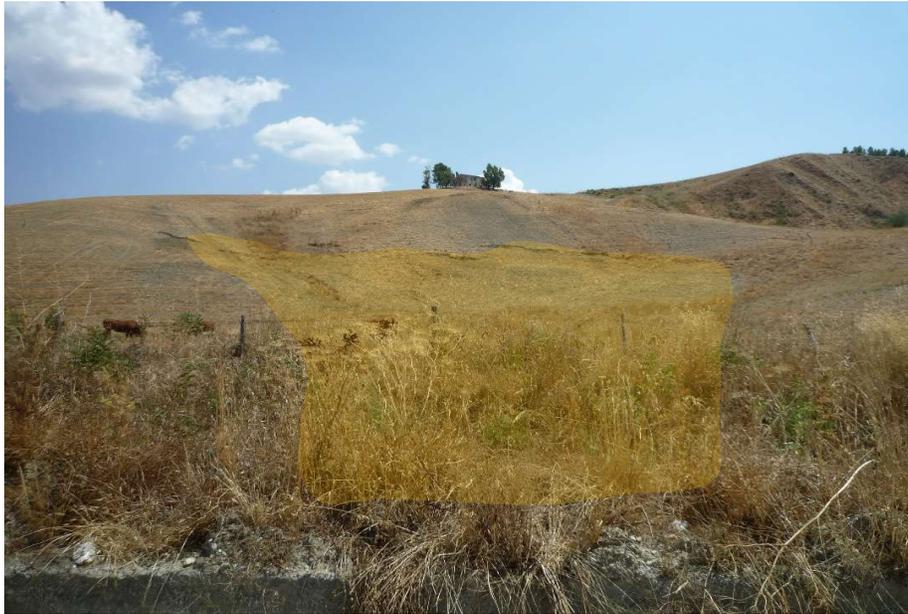
Foto

Area interessata dal fenomeno, vista da valle

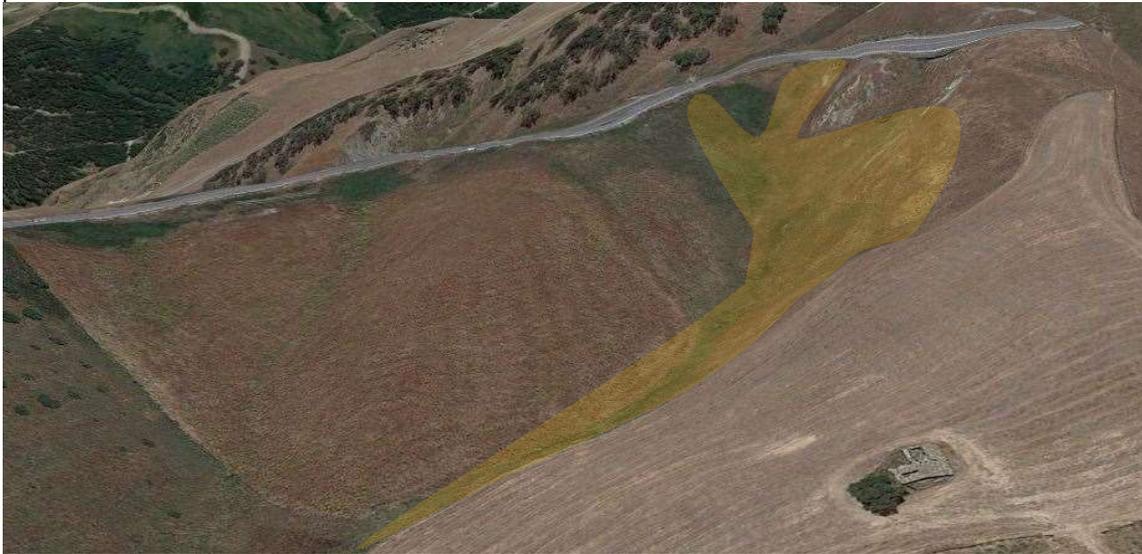
Foto

Area in movimento, vista da valle ed indicata in giallo (Foto da Google Earth)
