- PERIZIA DI VARIANTE N.3 -

**MODIFICA TECNICA N.275
ELABORATI GENERALI
DEMOLIZIONI**
Relazione di modifica tecnica n.275

MODIFICA TECNICA N.275

OGGETTO: Demolizione manufatti esistenti in c.a..

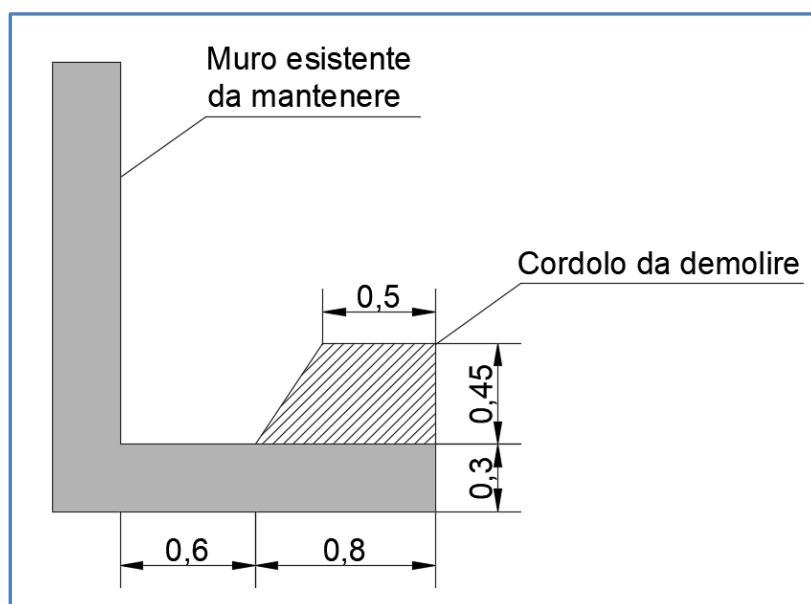
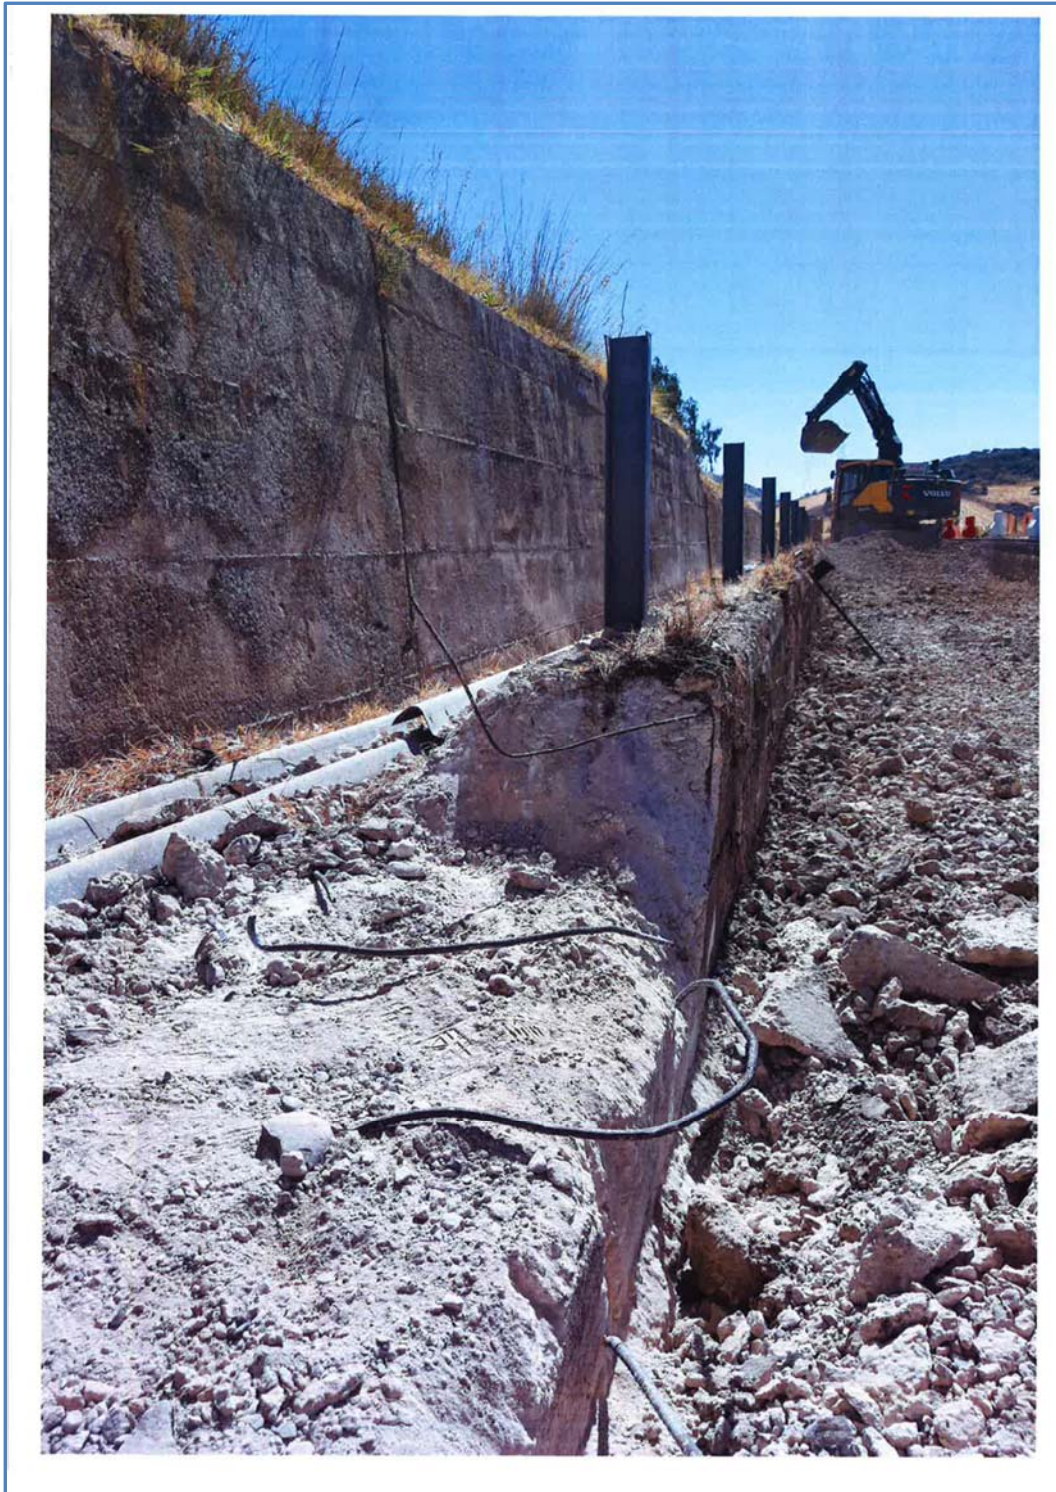
Figura n. 1 – Manufatto in c.a. – tipo "A"

- Tipo "A": il manufatto si estende dalla Sez. 681 + 6,00 ml alla Sez. 690 + 6,00 ml, per una lunghezza pari a 180,00 ml e consiste in un muro di sostegno in c.a. da mantenere. Il muro in esame presentava al piede cordolo trapezoidale in c.a. di larghezza pari a 0,80 m ed altezza 0,45 m, sul quale erano infissi i paletti delle barriere di sicurezza, interferente con le lavorazioni di progetto e che pertanto è necessario demolire.

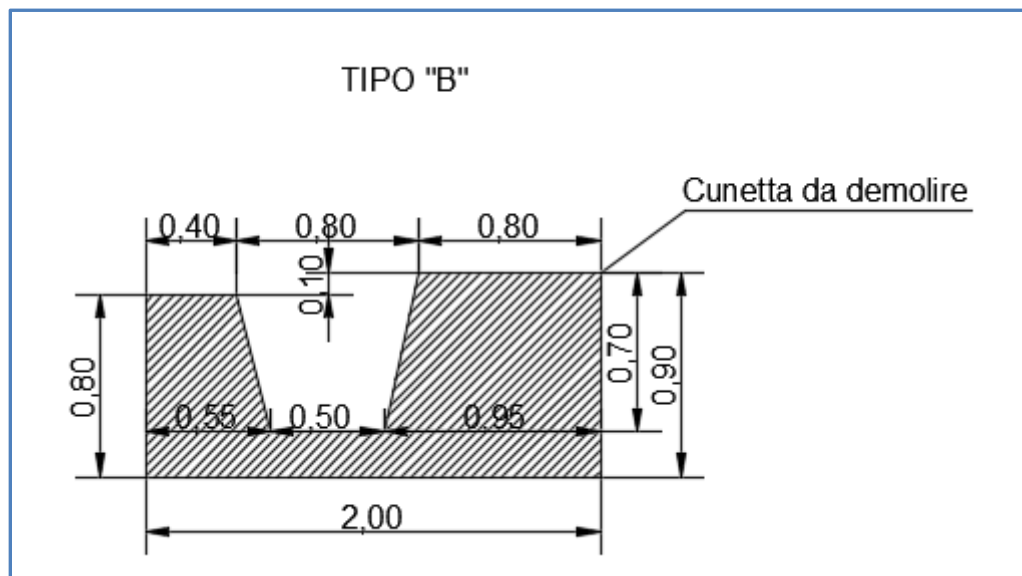
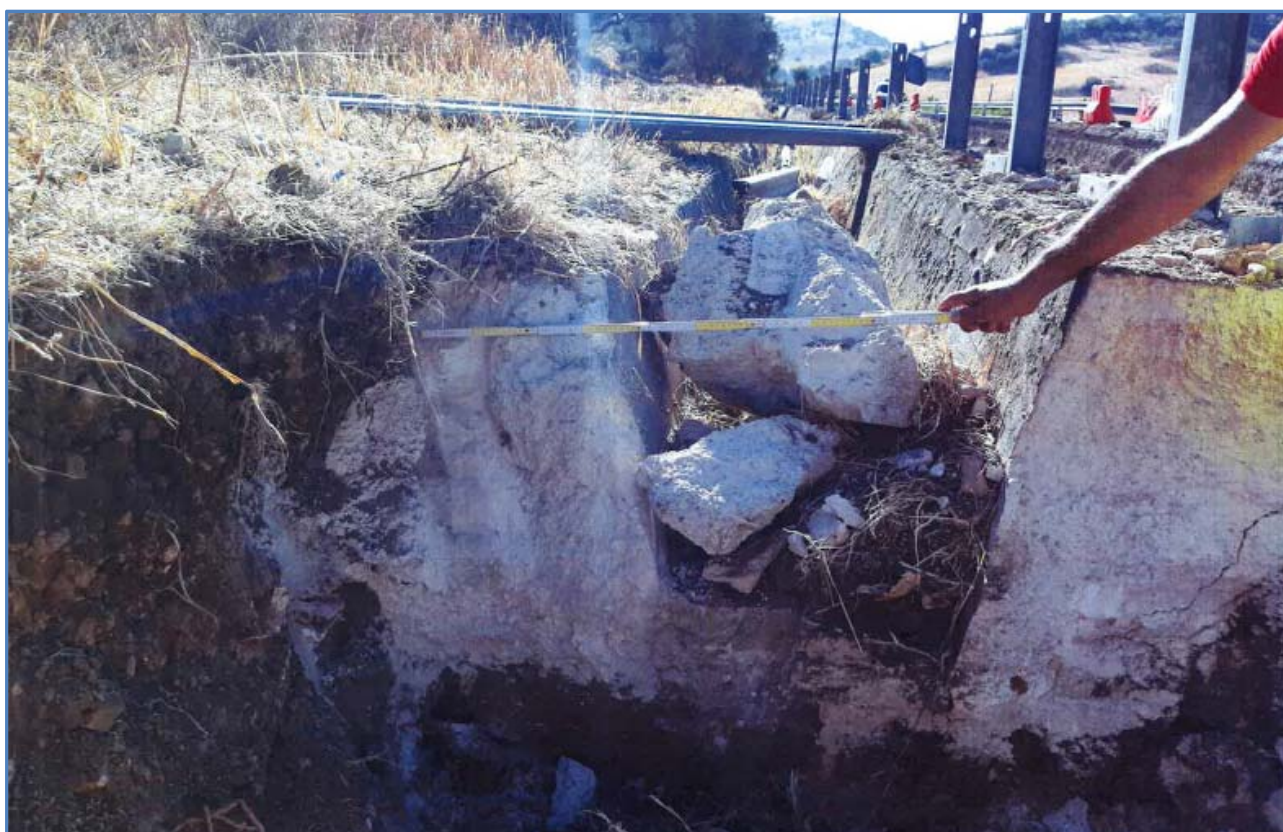
Figura n. 3 – Manufatto in c.a. – tipo "B"

- Tipo "B": cunetta in c.a. che si estende dalla Sez. 690 + 6,00 ml alla Sez. 697 + 13,00 ml, per una lunghezza pari a 147,00 m, con larghezza pari a 2,00 m e altezza pari a 0,90 m; Si riportano a seguire lo schema geometrico di quanto sopra esposto e le immagini fotografiche estratte dal verbale di constatazione del 07/09/2020, allegato alla presente.

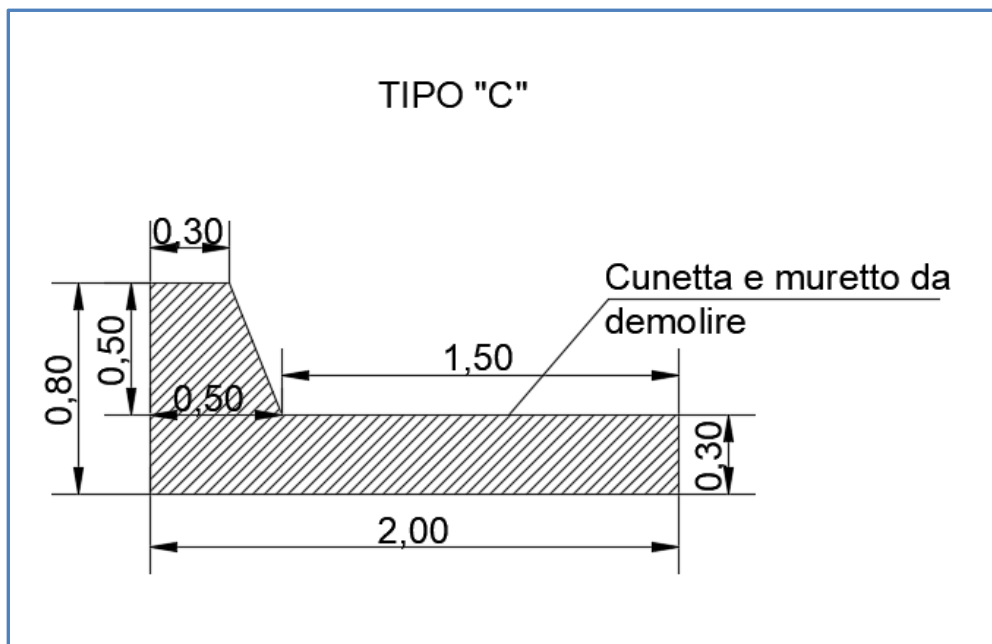
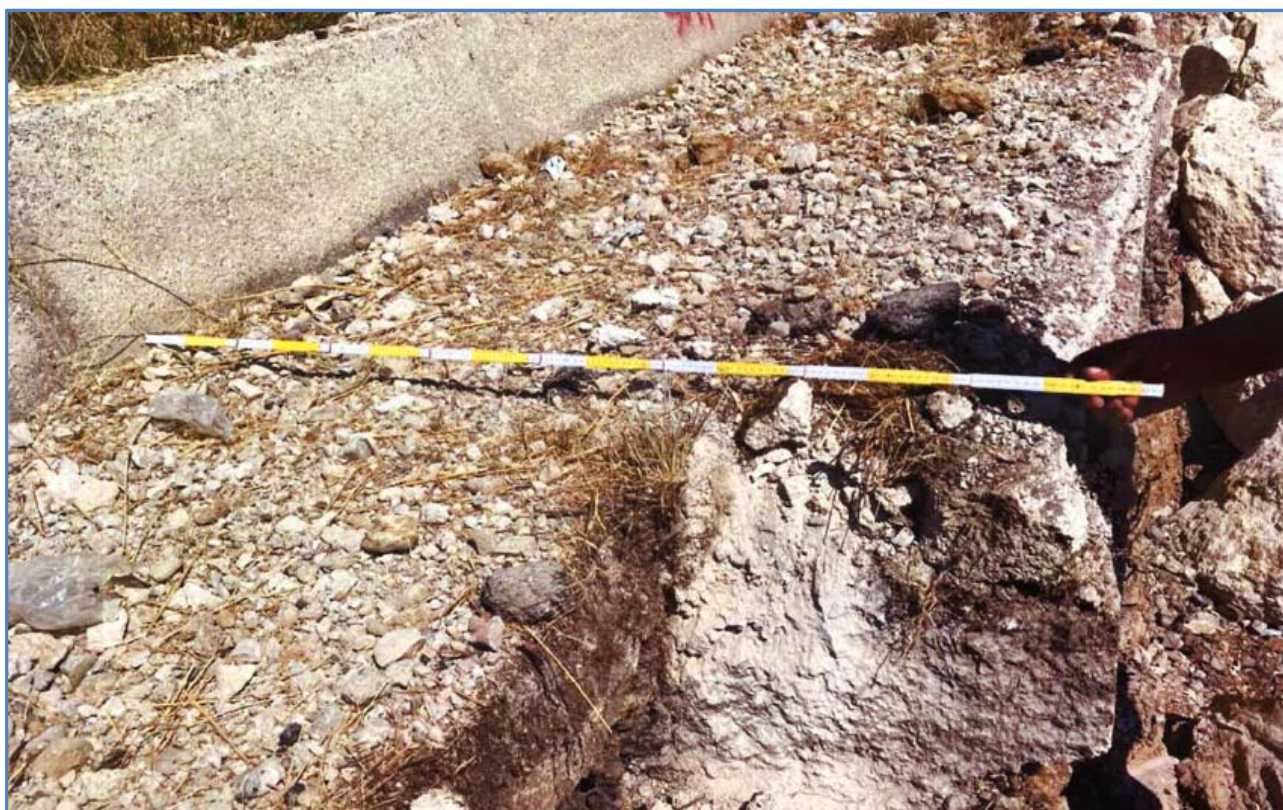
Figura n. 5 – Manufatto in c.a. – tipo "C"

- Tipo "C": il manufatto si estende dalla Sez. 697 + 18,00 ml alla Sez. 699 + 1,00 ml, per una lunghezza pari a 23,00 ml e consiste in un muretto in c.a. di altezza pari a 0,50 m di forma trapezia avente larghezza pari a 0,50 m alla base e 0,30 m in testa e una cunetta in c.a. di larghezza pari a 2,00 m e altezza pari a 0,30 m, che verranno interamente demoliti. Si riportano a seguire lo schema geometrico di quanto sopra esposto e le immagini fotografiche estratte dal verbale di constatazione del 07/09/2020, allegato alla presente;

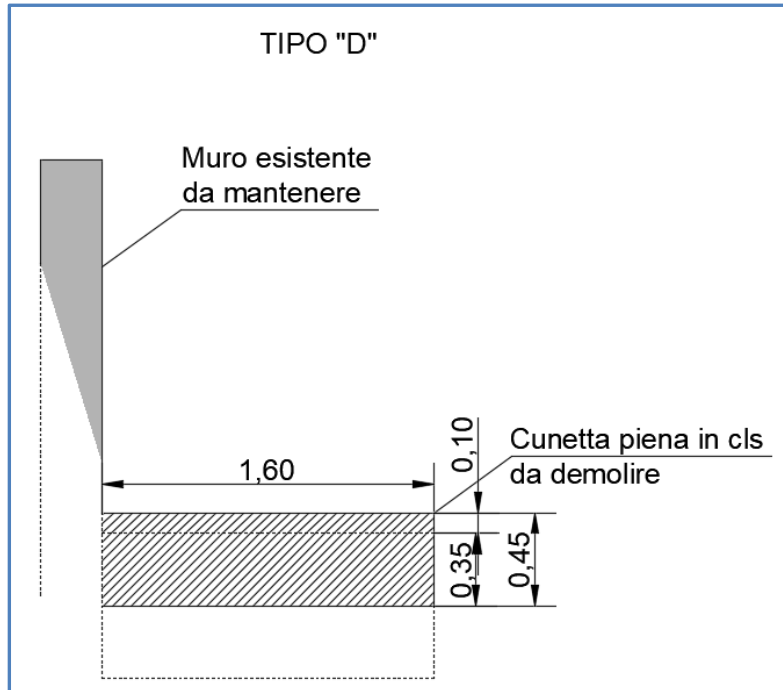
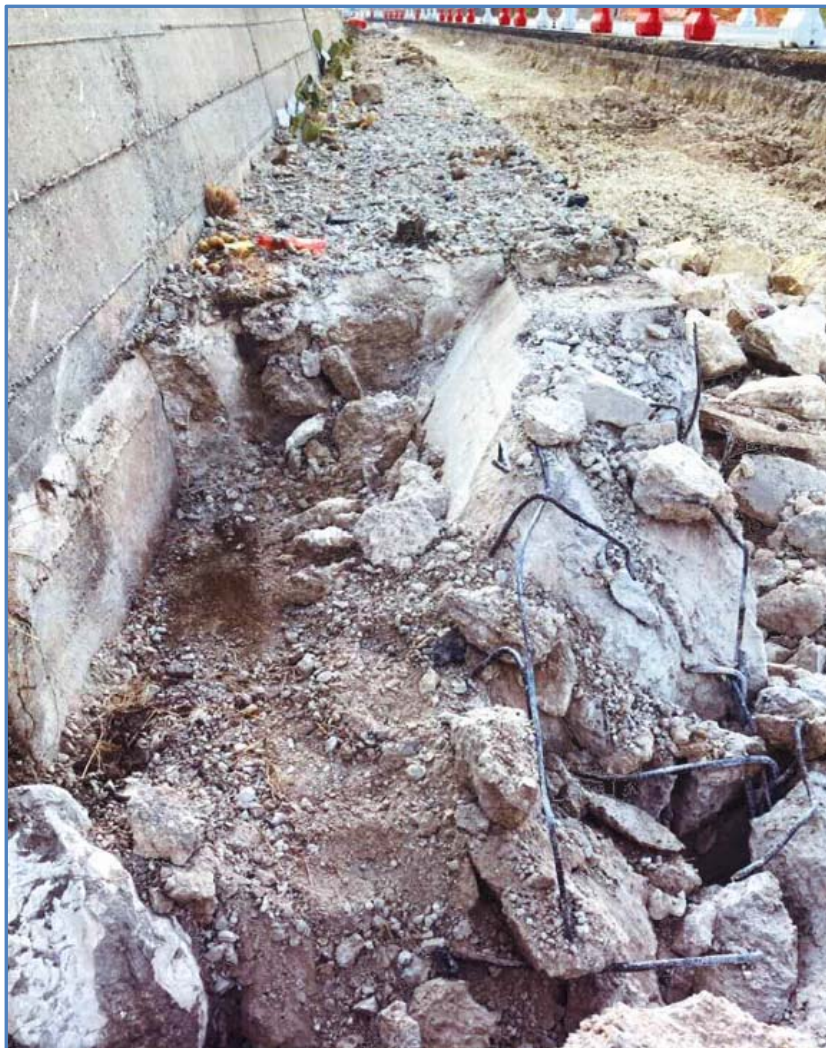
Figura n. 7 – Manufatto in c.a. – tipo "D"

- Tipo "D": cunetta piena in c.a. alloggiata sulla fondazione del muro esistente, che si estende dalla Sez. 699 + 1,00 ml alla Sez. 712A, per una lunghezza pari a 267,50 ml. La cunetta verrà demolita parzialmente, per una larghezza pari a 1,60 m e un'altezza pari a 0,45 m. Si riportano a seguire lo schema geometrico di quanto sopra esposto e le immagini fotografiche estratte dal verbale di constatazione del 07/09/2020, allegato alla presente;

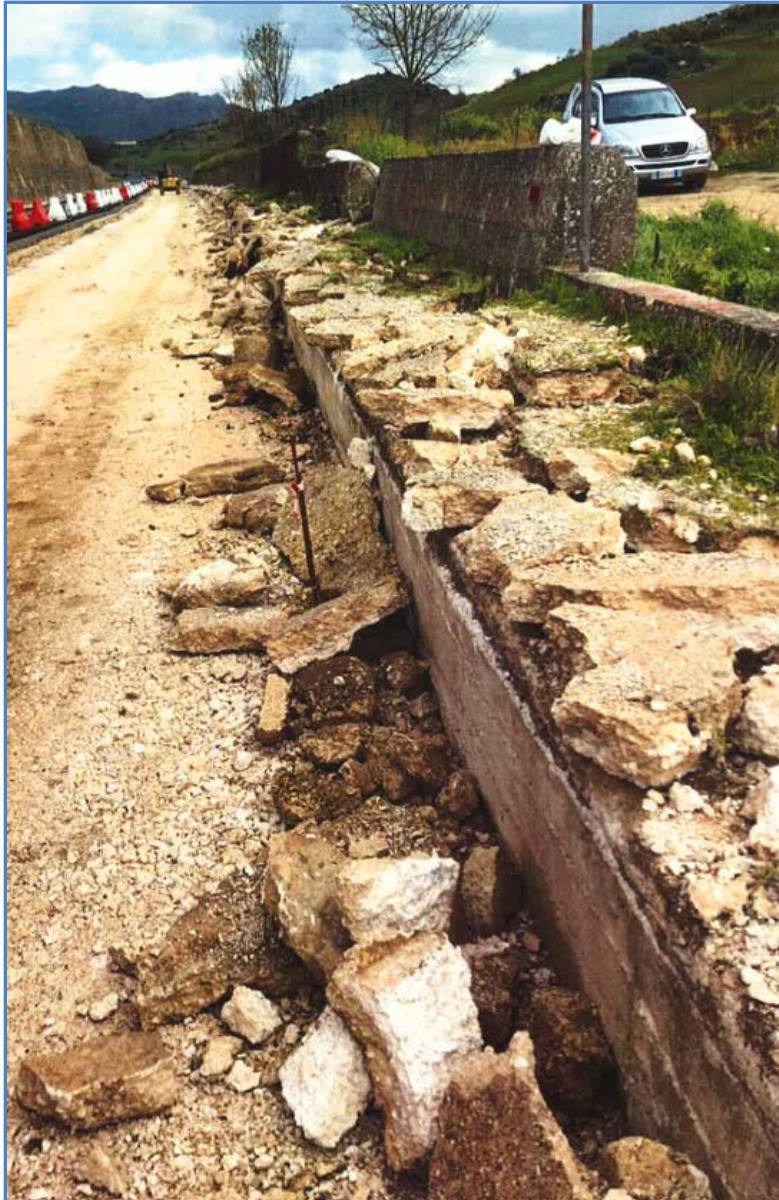
Tra la sez. 702 + 7,00 m e la Sez. 711 + 17 m, al di sopra del muro di sostegno ubicato in destra alla S.S.121, sono stati riscontrati degli strati sovrapposti di conglomerato cementizio e conglomerato bituminoso, interferenti con le lavorazioni.

Figura n. 9 – Immagine fotografica degli strati di materiale presente sulla fondazione del muro in dx tra la Sez. 702 + 7,00 m e la Sez. 711 + 17 m.

I suddetti strati di conglomerato cementizio e bituminoso, presenti al di sopra della fondazione del muro esistente, presentano uno spessore medio di 20 cm, creando di fatto un gradino con la nuova sovrastruttura stradale, la cui quota finale di progetto è posta a circa 14 cm al di sopra della fondazione esistente del muro.

In sintesi gli strati di materiale presenti al di sopra della fondazione del muro esistente sono più alti di 6 cm rispetto alla quota finale del futuro strato d'usura previsto in progetto.

Stante quanto sopra, nel tratto di asse principale in argomento, è stata prevista la rimozione degli strati in conglomerato cementizio e bituminoso presenti al di sopra della fondazione del muro per uno spessore di circa 20 cm e contestualmente è stato previsto la realizzazione di un getto integrativo di magrone, per uno spessore di circa 10 cm, al fine di raccordare la sovrastruttura

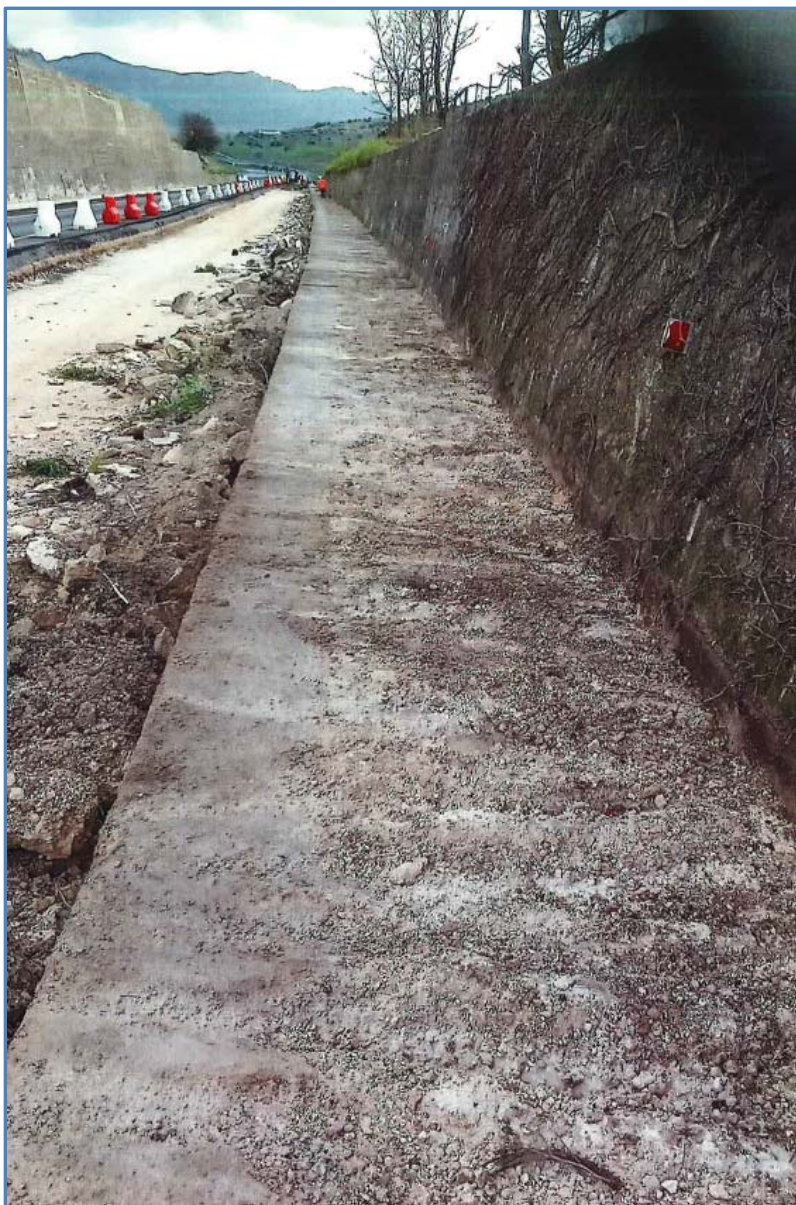
Figura n. 10 – Immagine fotografica della fondazione del muro in dx del tratto di asse principale AP11 compreso tra la Sez. 702 + 7,00 m e la Sez. 711 + 17 m, sul quale sono stati rimossi gli strati in conglomerato cementizio e bituminoso aventi spessore 20 cm

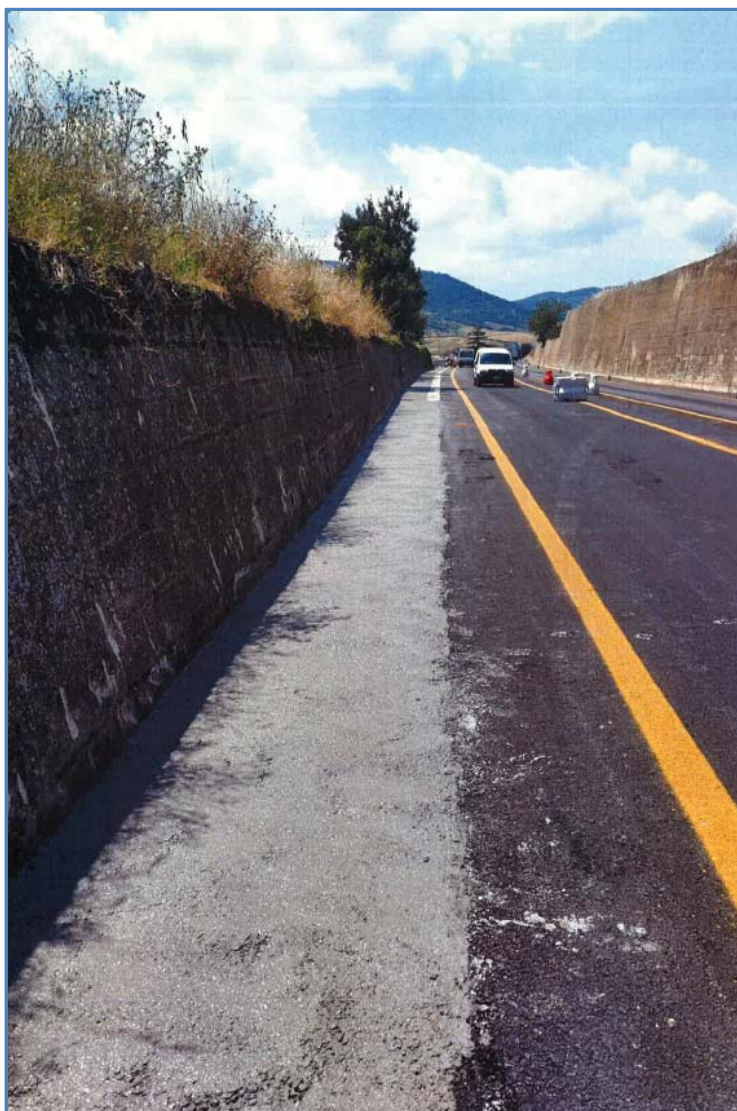
Figura n. 11 – Immagine fotografica dello strato in calcestruzzo magro realizzato al di sopra della fondazione del muro in dx compreso tra la Sez. 702 + 7,00 m e la Sez. 711 + 17 m.

stradale con il paramento verticale del muro, eliminando possibili situazioni di pericolo per il traffico in esercizio e garantendo un corretto deflusso alle acque piovane della piattaforma stradale.

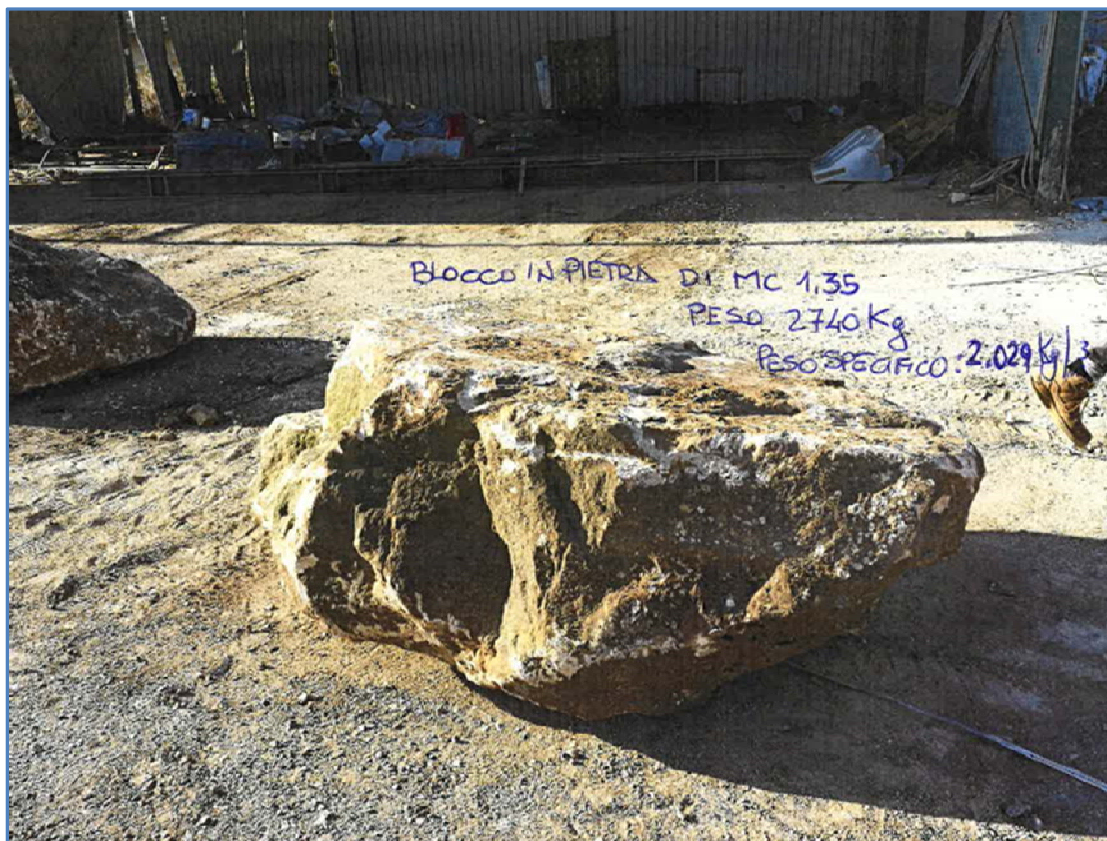
Infine, sempre sul tratto di asse principale "AP11", si è riscontrata la presenza di massi rocciosi e detriti in calcestruzzo provenienti da vecchie demolizioni effettuate presumibilmente durante la realizzazione della S.S.121, entrambi interferenti con la realizzazione dei fossi di guardia di progetto.

Figura n. 12 – Immagine fotografica del trovante in roccia riscontrato sulla AP11

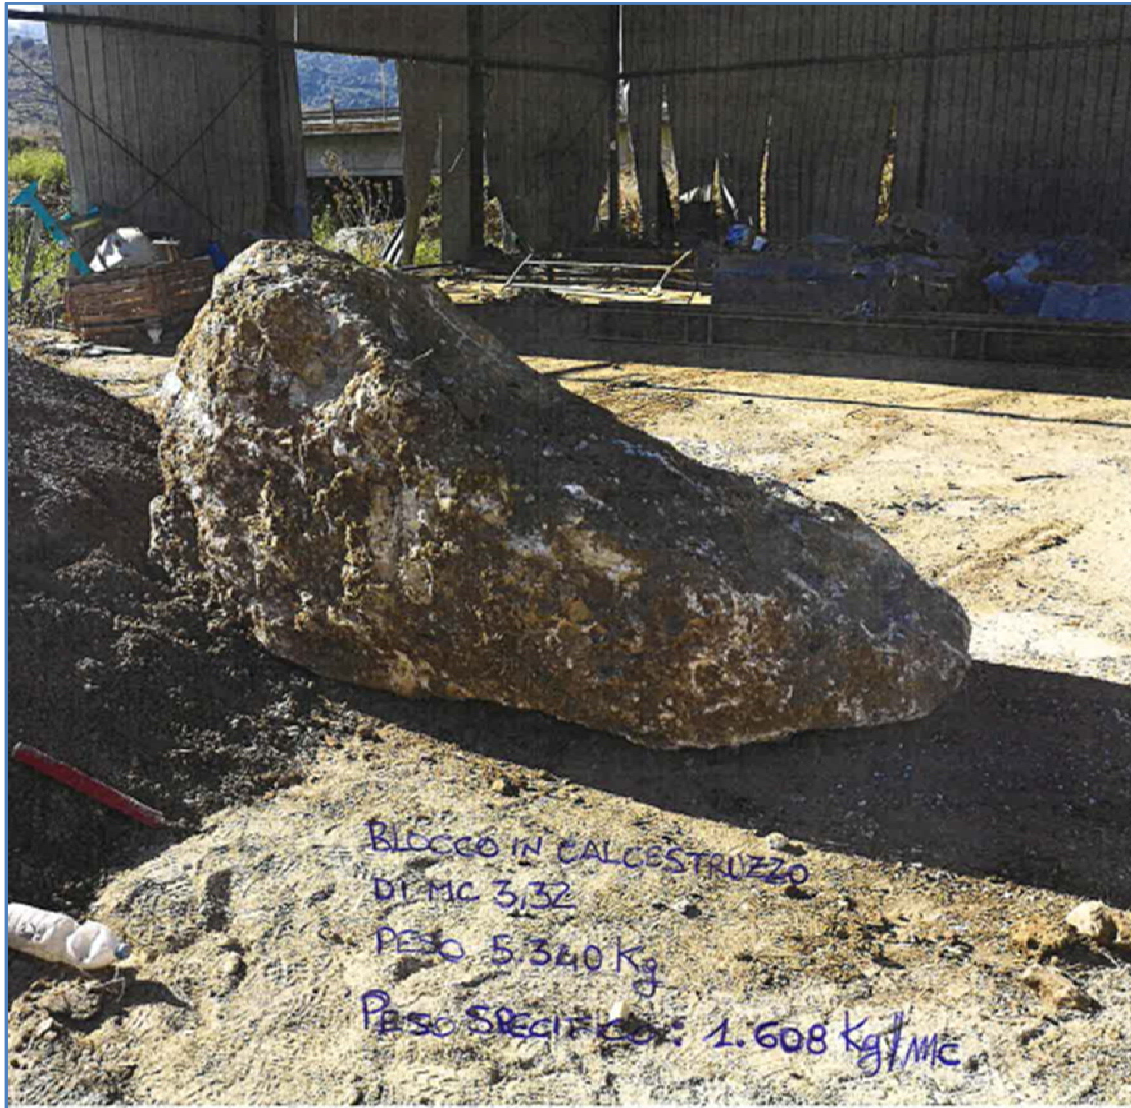
Figura n. 13 – Immagine fotografica del blocco in calcestruzzo riscontrato sulla AP11

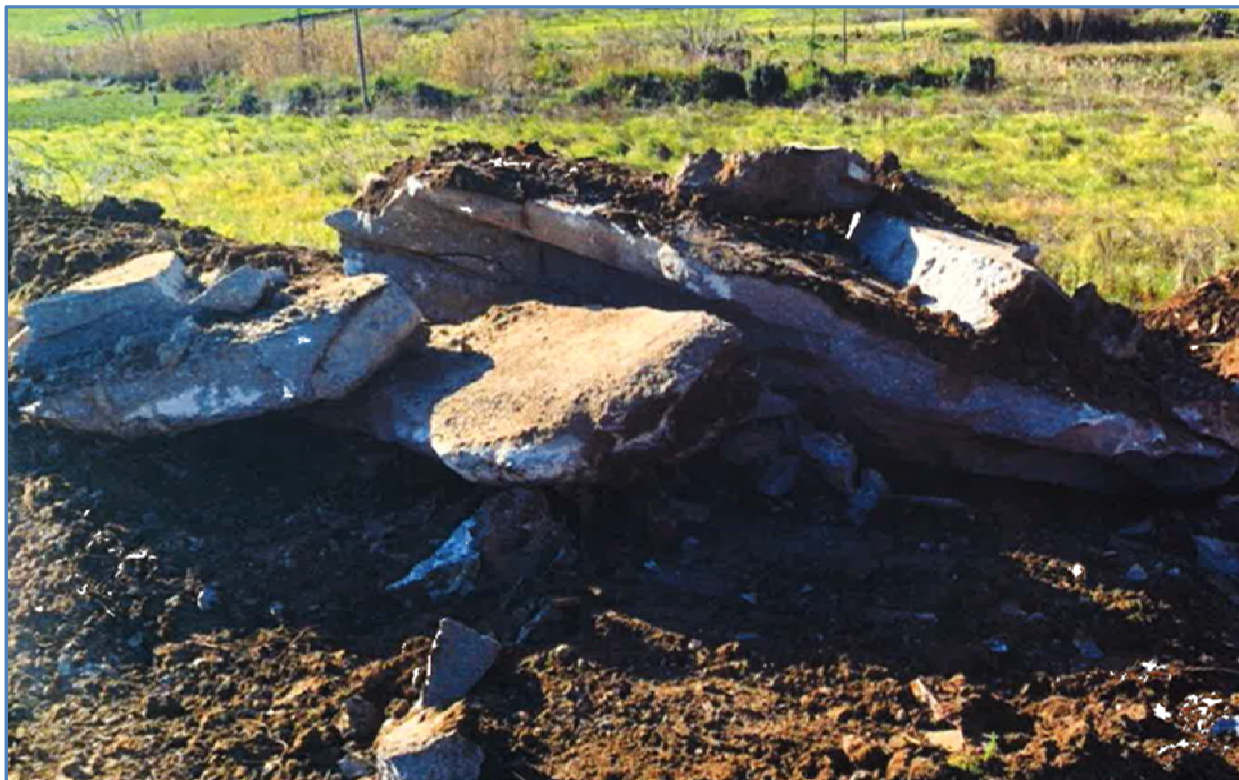
Nel corso delle lavorazioni, nel tratto di viabilità secondaria "VS32", in corrispondenza della Sez. 691 + 17,00 m, si è riscontrata la presenza di un trovante in c.a. di lunghezza e larghezza medie pari a 5,00 m e di spessore pari a 0,70 m, interferente con la realizzazione del fosso di guardia denominato "FT2_P14_05", per il quale si è proceduto alla demolizione.

Figura n. 14 – Immagine fotografica del blocco in calcestruzzo riscontrato sulla VS32
