**PROGETTO DEFINITIVO
PER LA REALIZZAZIONE DI UN PARCO EOLICO
RICADENTE NEL COMUNE DI FERRANDINA (MT)
IN LOCALITA' SERRA S. PIETRO ED
OPERE DI CONNESSIONE NEL COMUNE DI GARAGUSO (MT)**

ELABORATO	TITOLO	COMMESSA	TIPOLOGIA				
V24	SCHEDE DI APPROFONDIMENTO FABBRICATI NELL'AREA DI STUDIO	21062	D				
		CODICE ELABORATO					
		DC21062D-V24					
REVISIONE	Tutte le informazioni tecniche contenute nel presente documento sono di proprietà esclusiva della Studio Tecnico BFP S.r.l e non possono essere riprodotte, divulgate o comunque utilizzate senza la sua preventiva autorizzazione scritta. All technical information contained in this document is the exclusive property of Studio Tecnico BFP S.r.l. and may neither be used nor disclosed without its prior written consent. (art. 2575 c.c.)	SOSTITUISCE	SOSTITUITO DA				
00		-	-				
		NOME FILE	PAGINE				
		DC21062D-V24.doc	45 + copertina				
REV	DATA	MODIFICA			Elaborato	Controllato	Approvato
00	04/11/21	Emissione	Scuderi	Miglionico	Pomponio		
01							
02							
03							
04							
05							
06

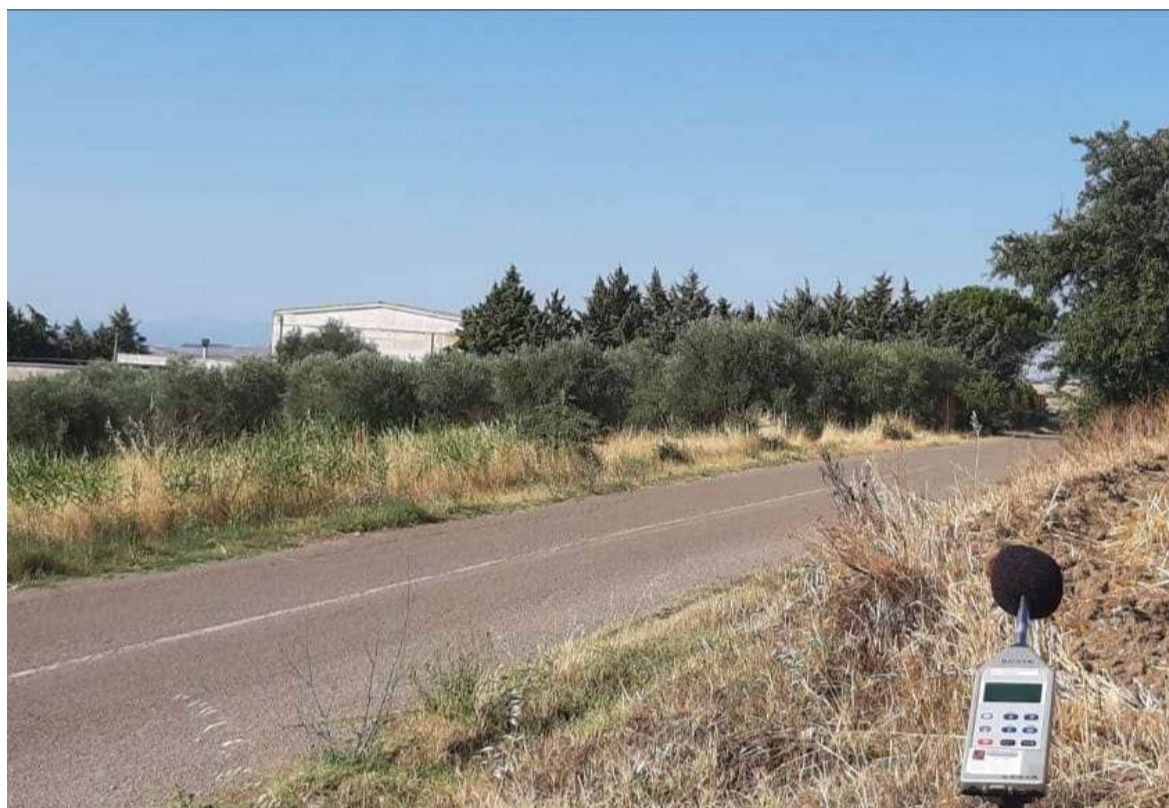
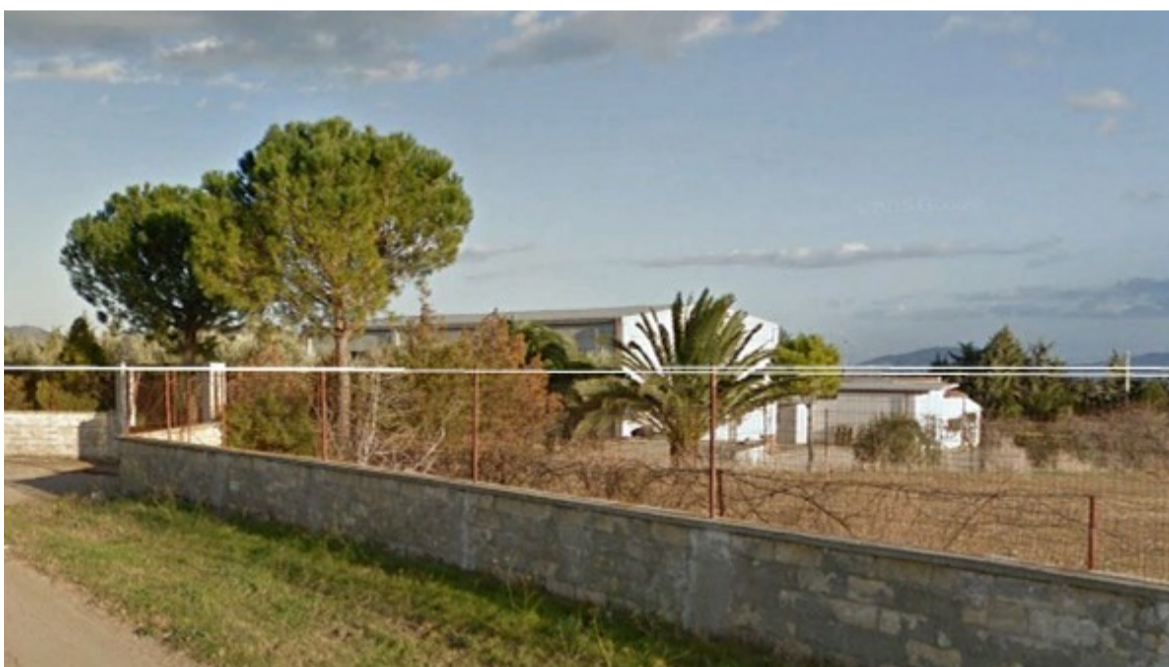
NOTE: Gli edifici risultano regolarmente utilizzati, recintati non direttamente accessibili. Sono costituiti da 1 piano fuori terra. Si presentano in condizioni buone di conservazione.

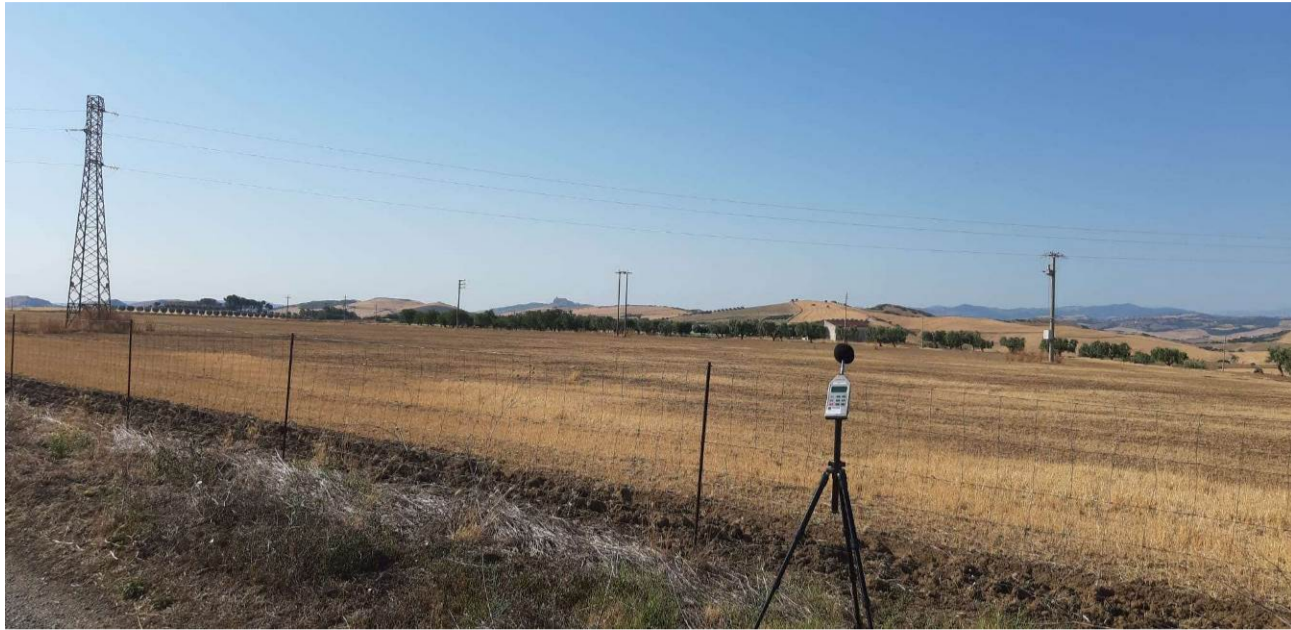
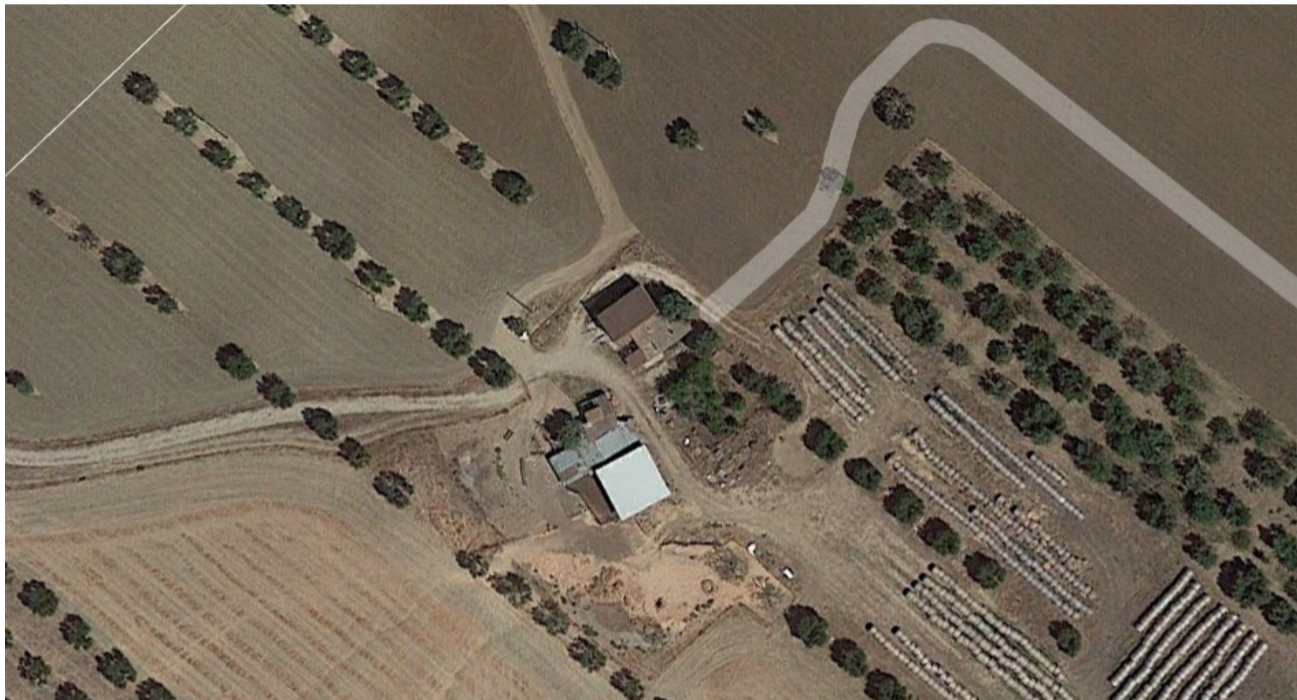
NOTE: L'edificio si trova distante dalla viabilità pubblica, quindi non direttamente accessibile, risulta regolarmente utilizzato. E' costituito da 1 piano fuori terra. Si presenta a distanza in condizioni buone di conservazione.

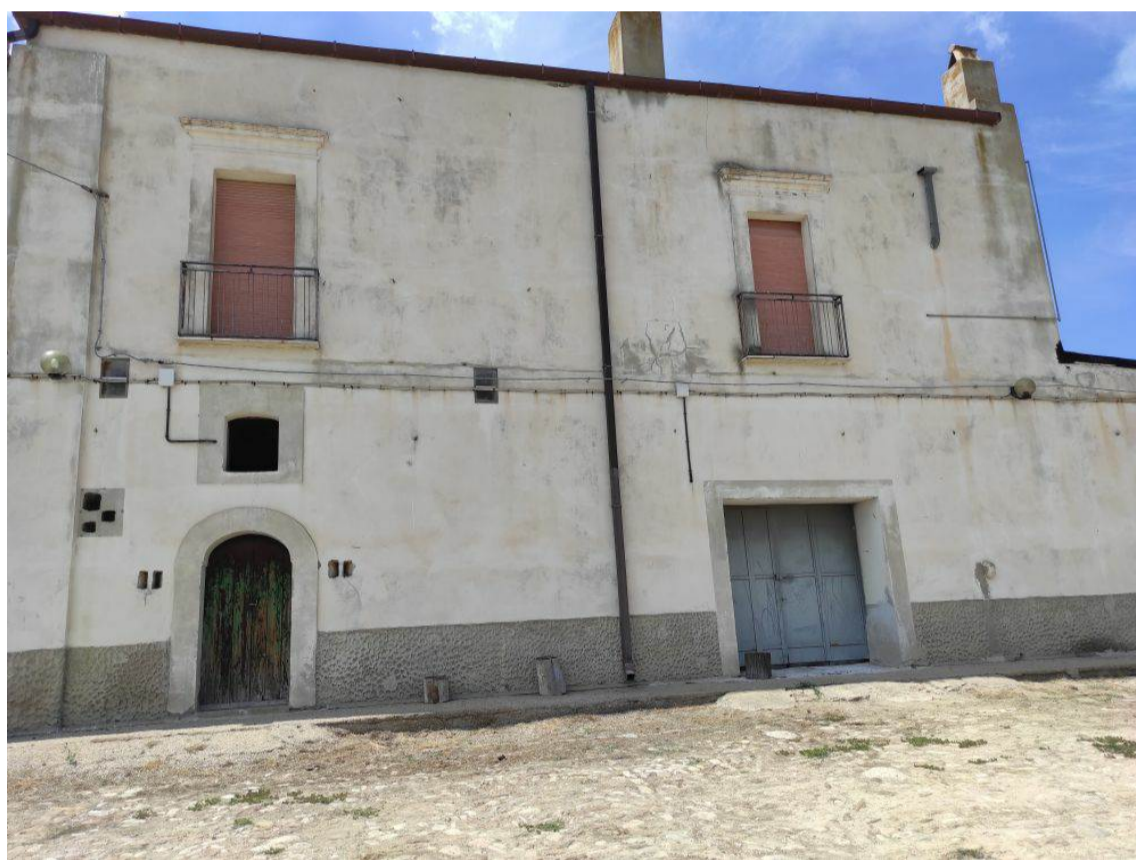
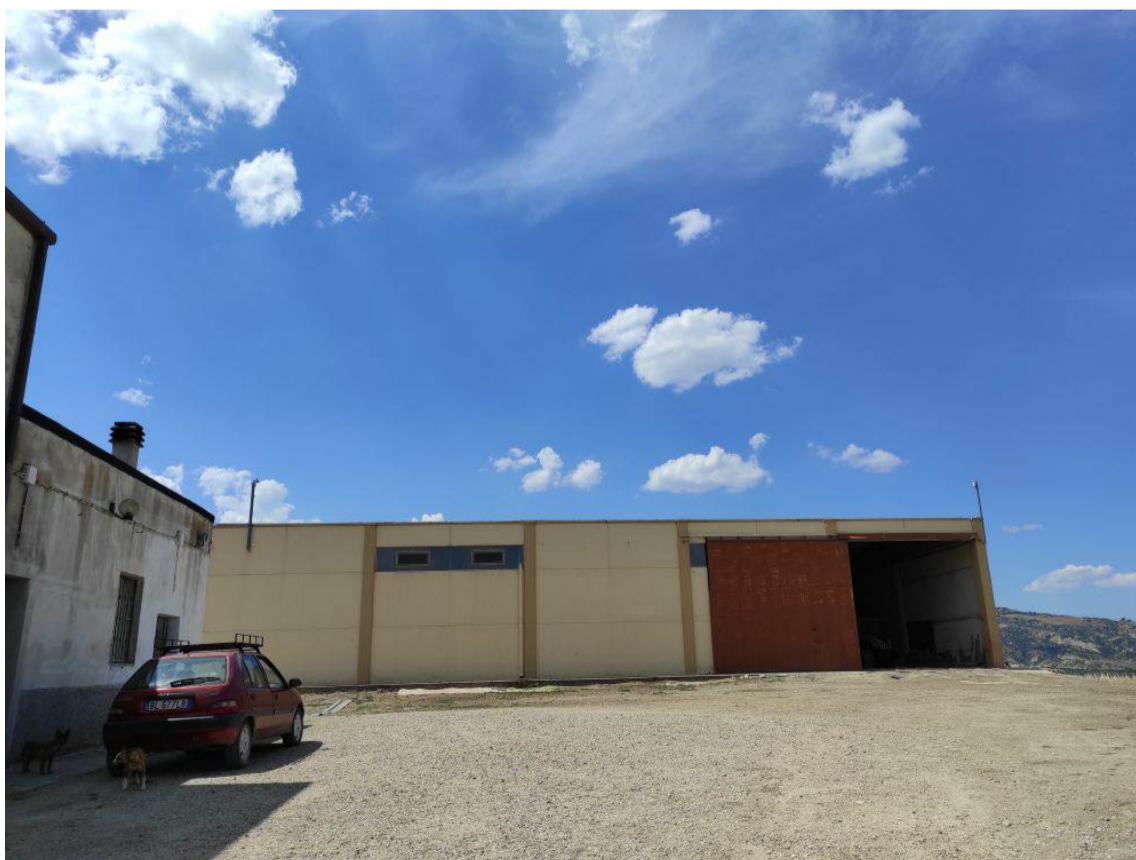
NOTE: Gli edifici risultano regolarmente utilizzati. La civile abitazione non sembra abitata regolarmente, ma utilizzata come azienda agricola. La civile abitazione è costituita da 2 piano fuori terra. Si presenta il complesso in condizioni discrete di conservazione.

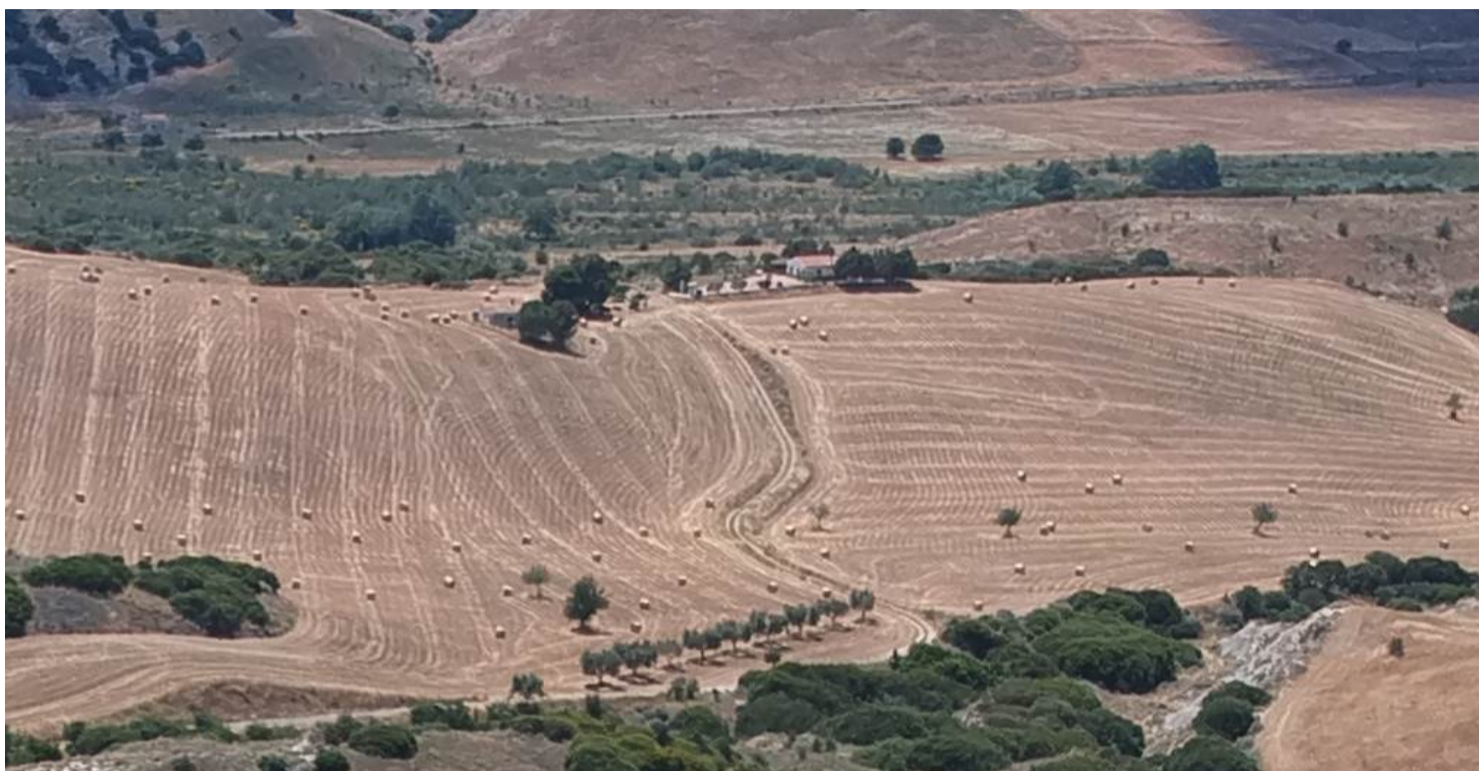
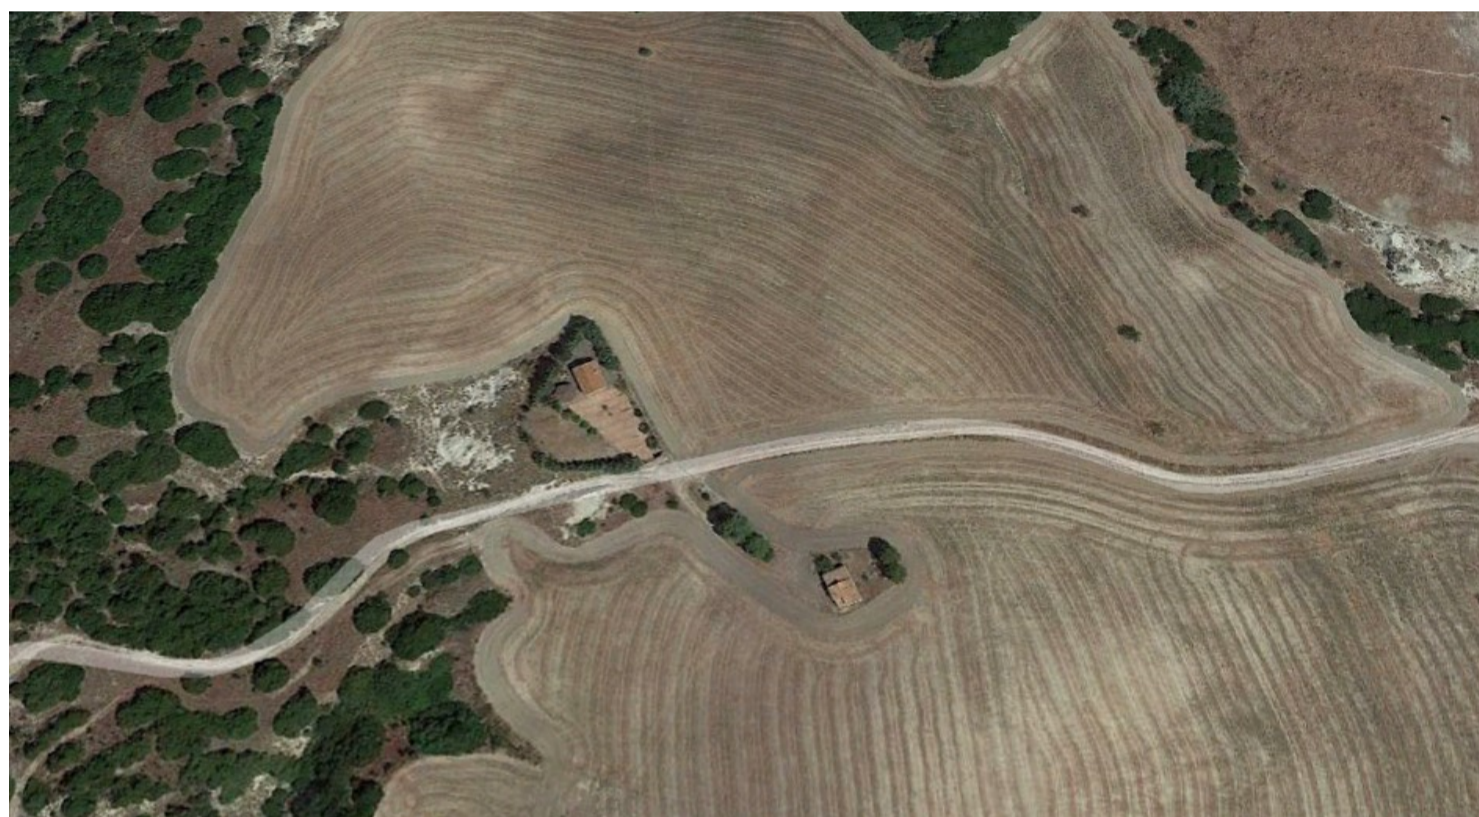
NOTE: Gli edifici si trovano distanti dalla viabilità pubblica, quindi non direttamente accessibili, risultano regolarmente utilizzati. Sono costituiti da 1 piano fuori terra. Si presentano a distanza in condizioni buone di conservazione.

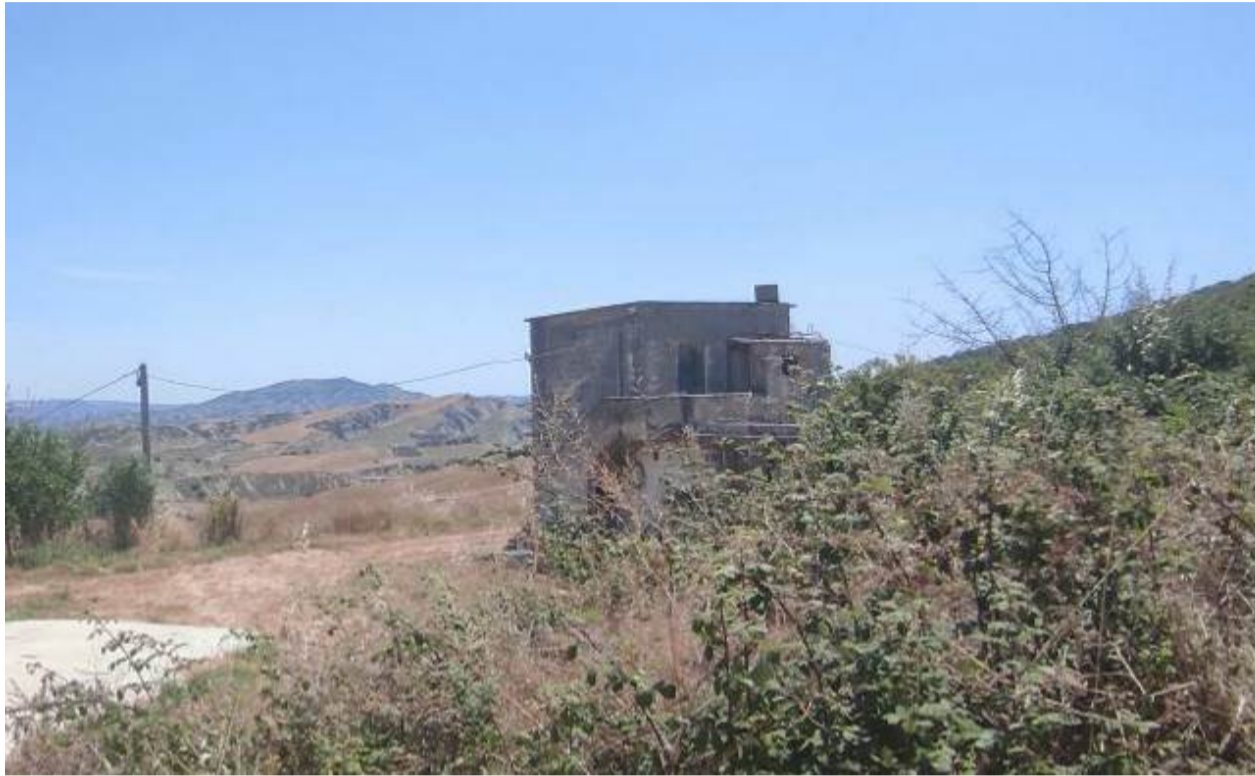
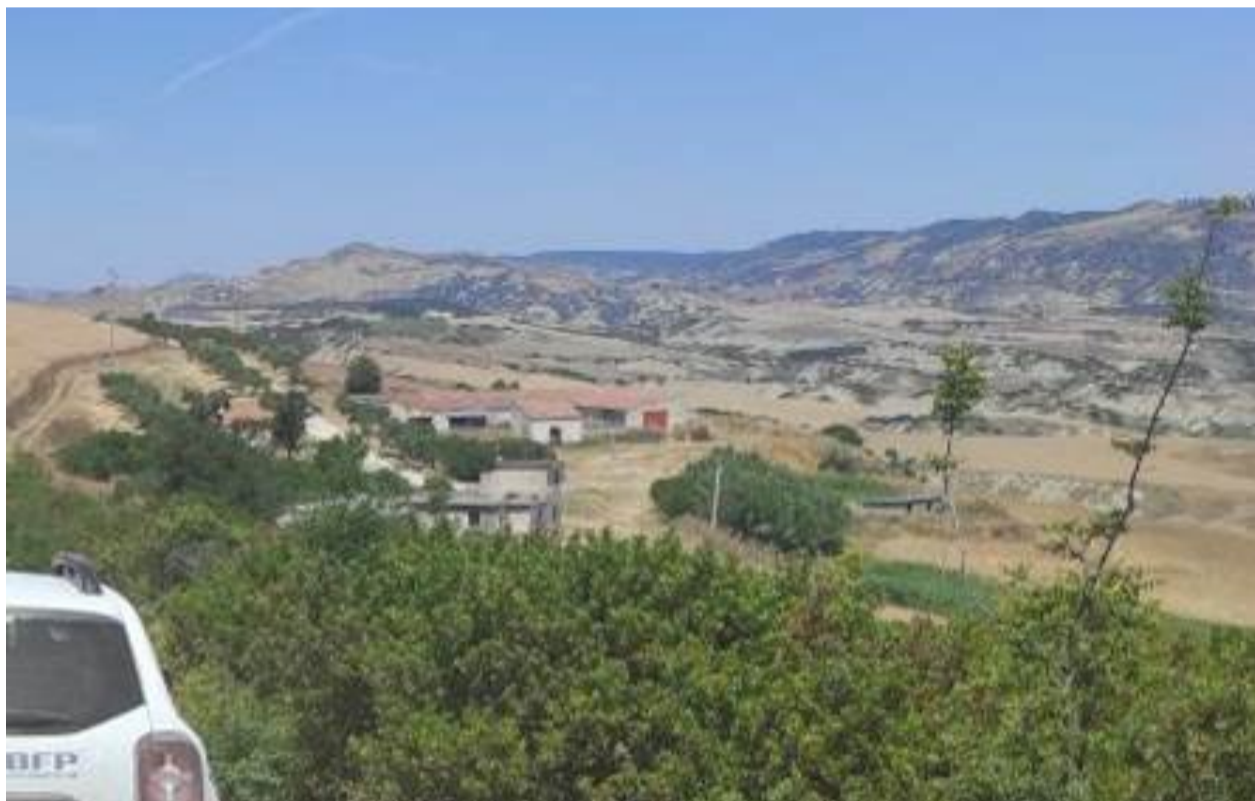
NOTE: L'edificio si trova adiacente a viabilità pubblica, quindi direttamente accessibile, sembra non regolarmente abitato. E' costituito da 2 piano fuori terra. Si presenta in condizioni mediocri di conservazione. Nelle vicinanze vi sono altri fabbricati in buono stato di conservazione, stalle o depositi, utilizzati regolarmente.

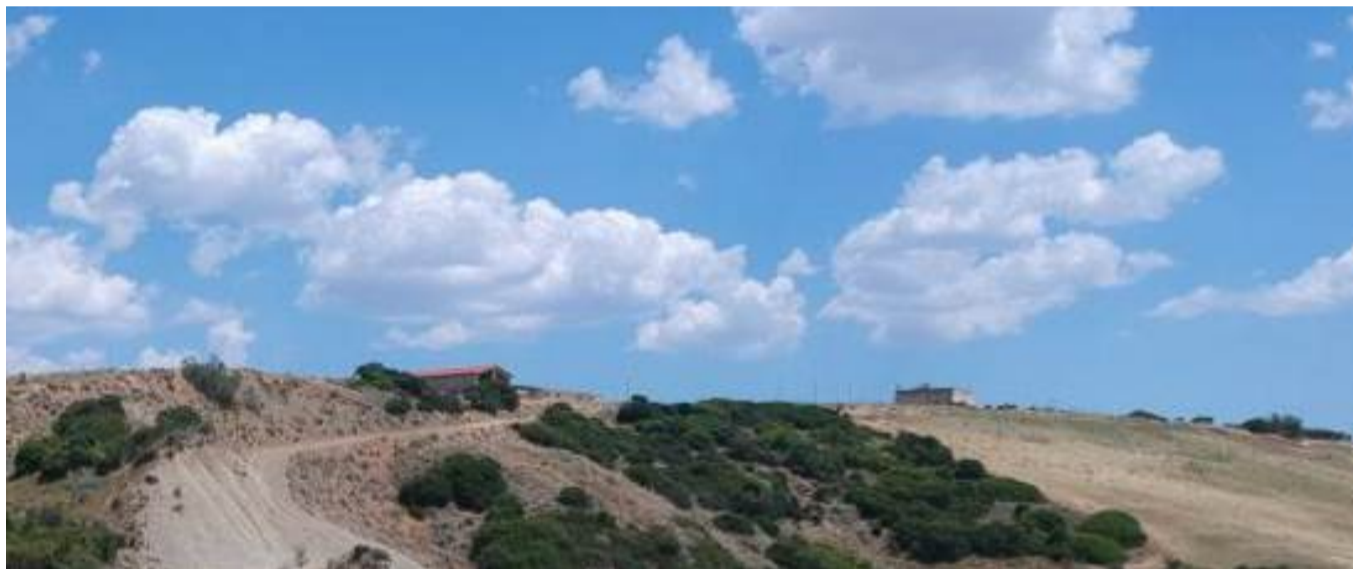
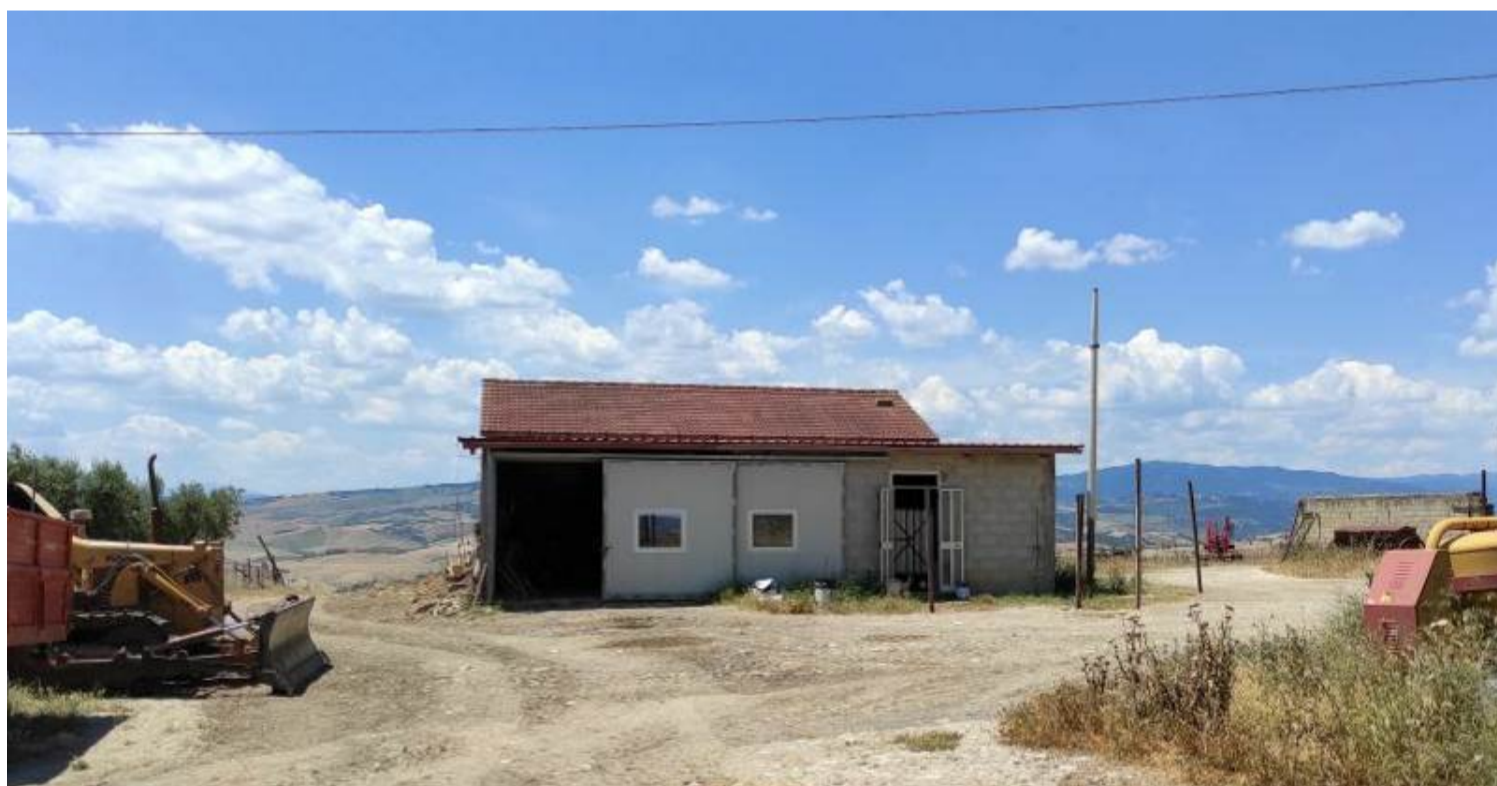
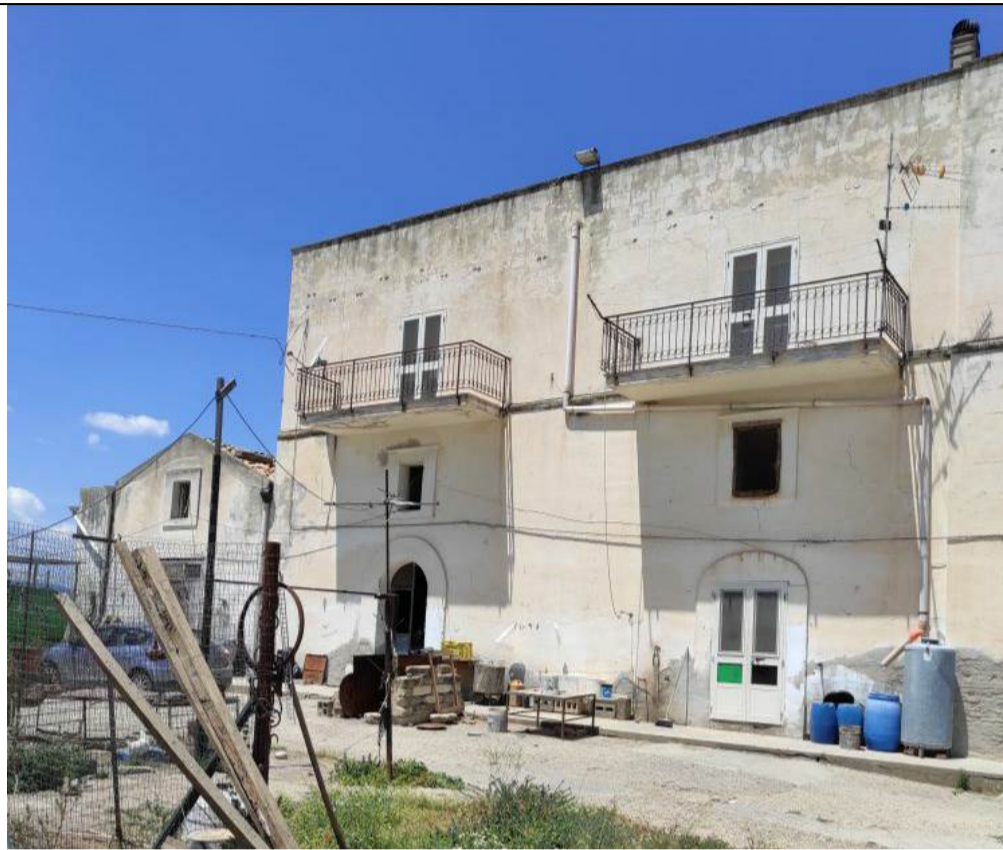
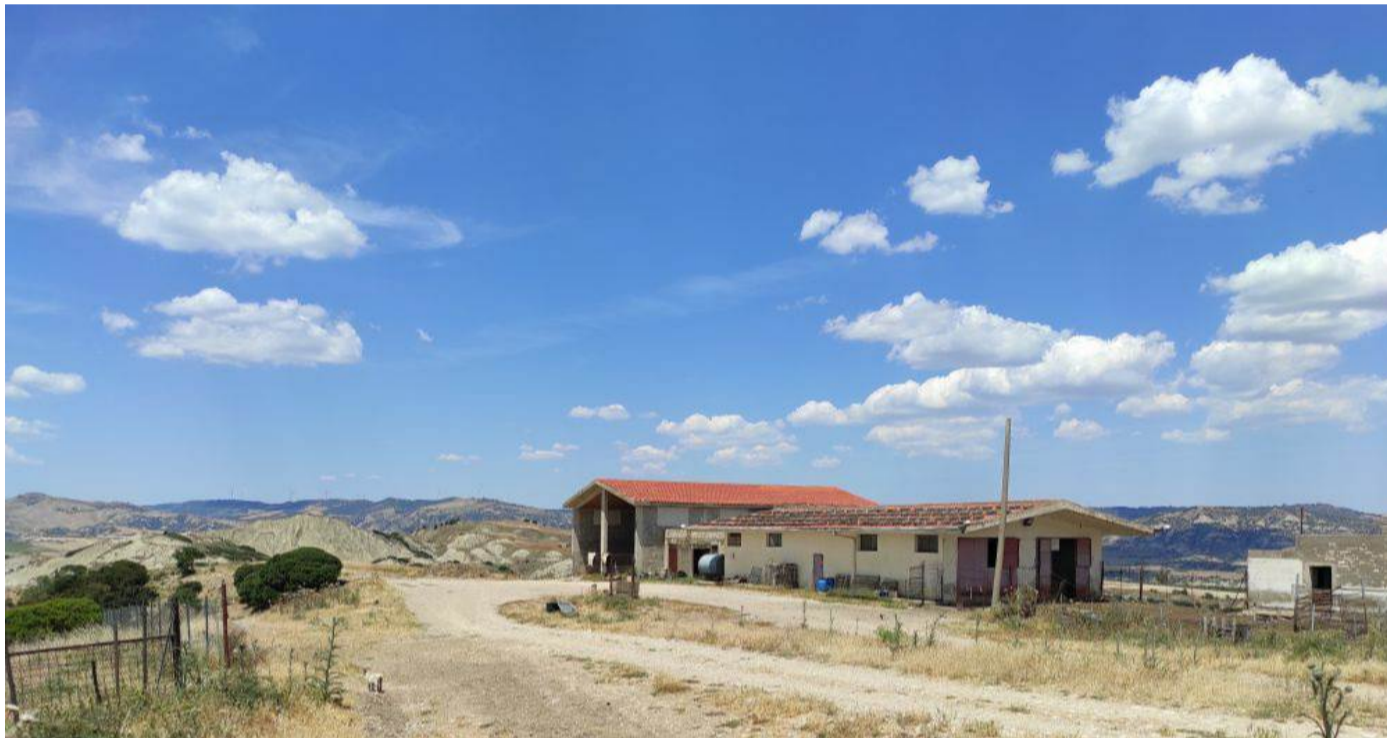
NOTE: Gli edifici risultano regolarmente utilizzati. La civile abitazione non sembra abitata regolarmente, ma utilizzata come azienda agricola. La civile abitazione è costituita da 2 piano fuori terra. Si presenta il complesso edilizio in condizioni discrete di conservazione.

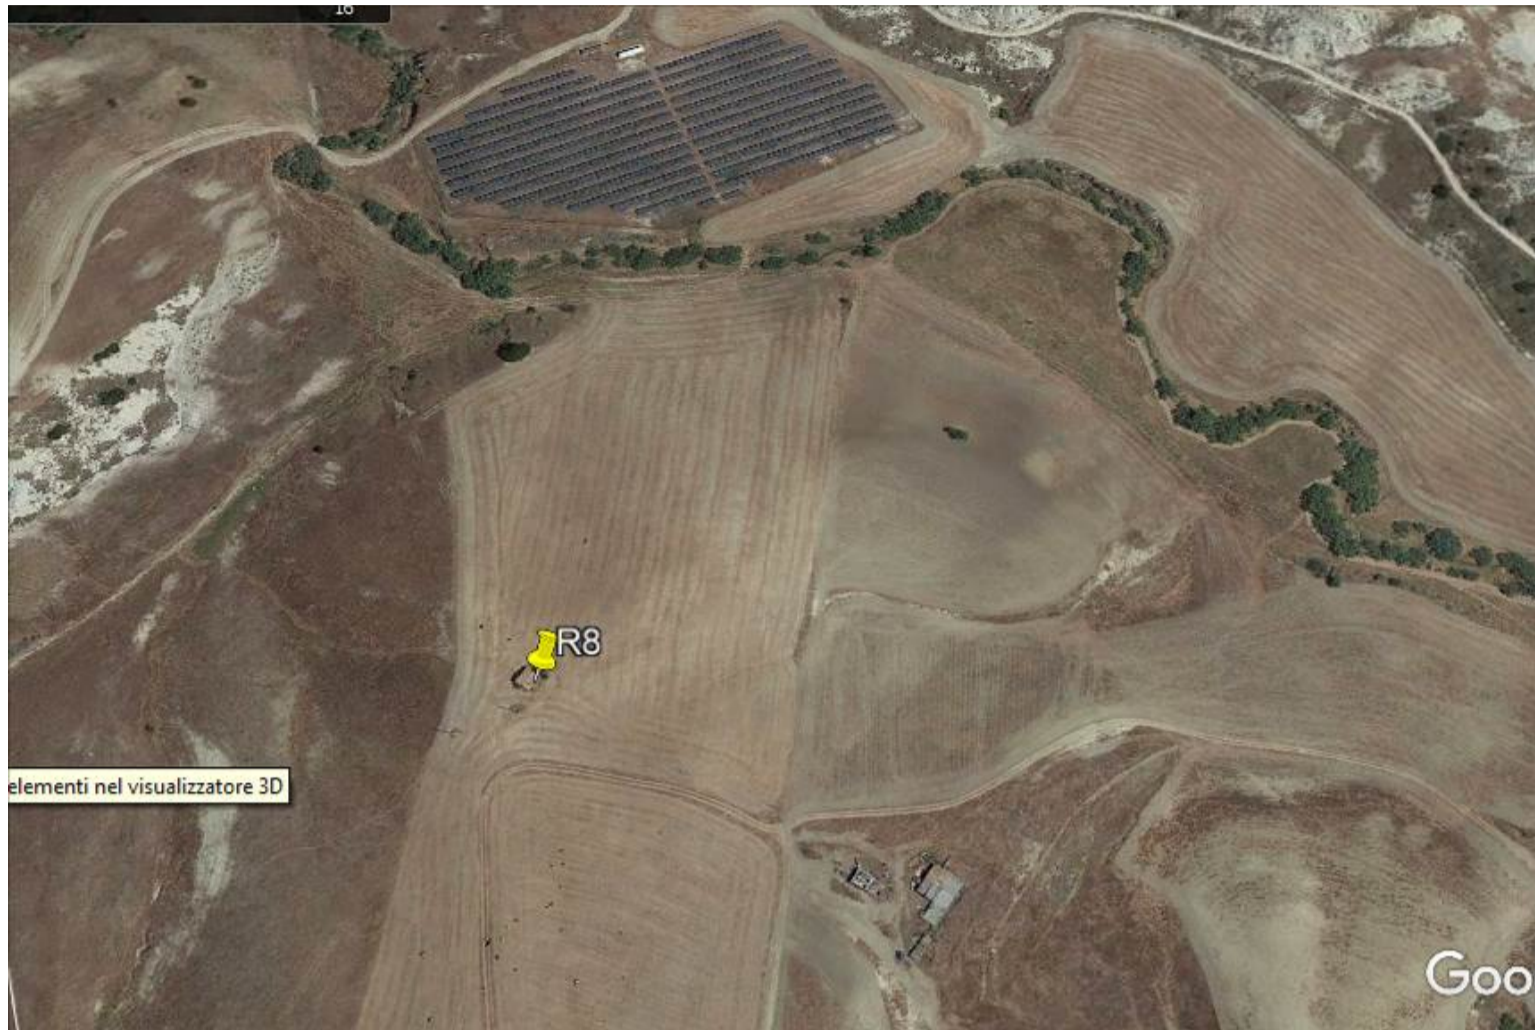
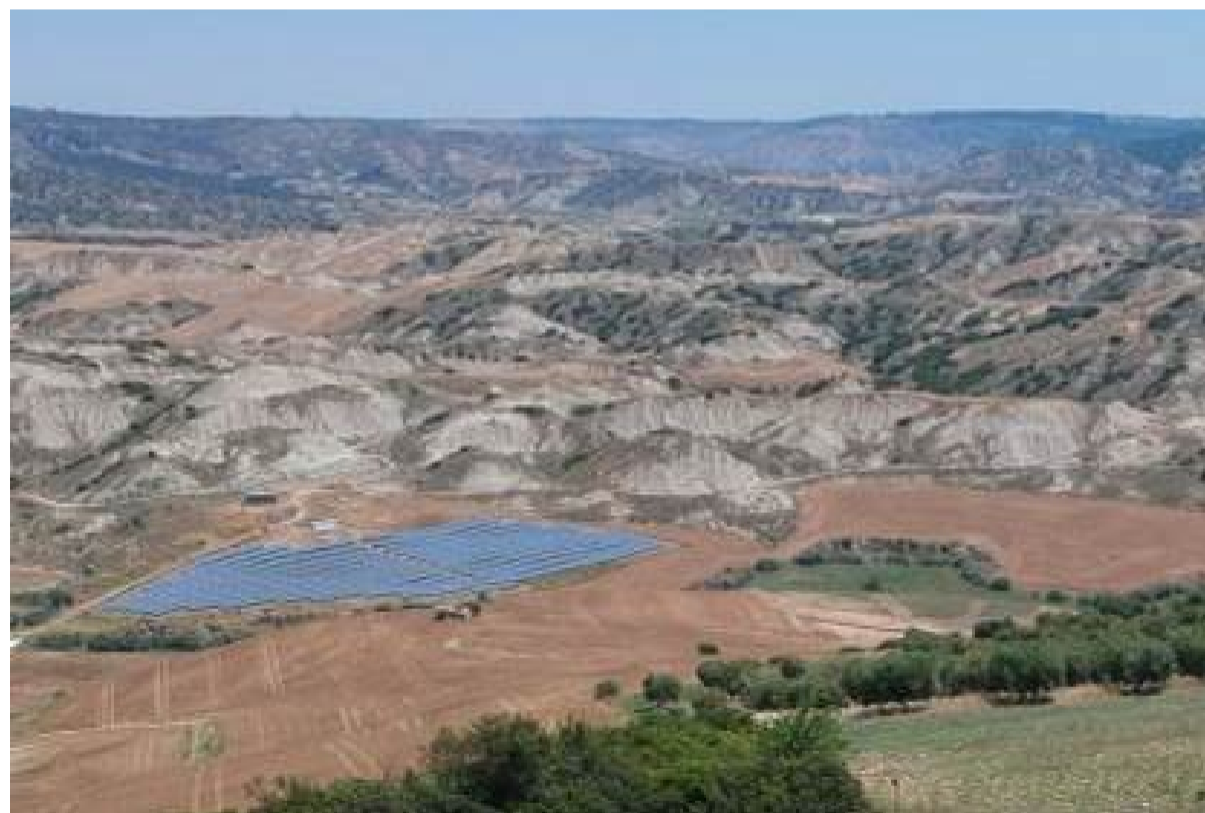
NOTE: Gli edifici si trovano distanti dalla viabilità pubblica, quindi non direttamente accessibili, sembrano inutilizzati. Sono costituiti da 1 piano fuori terra. Si presentano a distanza in condizioni mediocri di conservazione

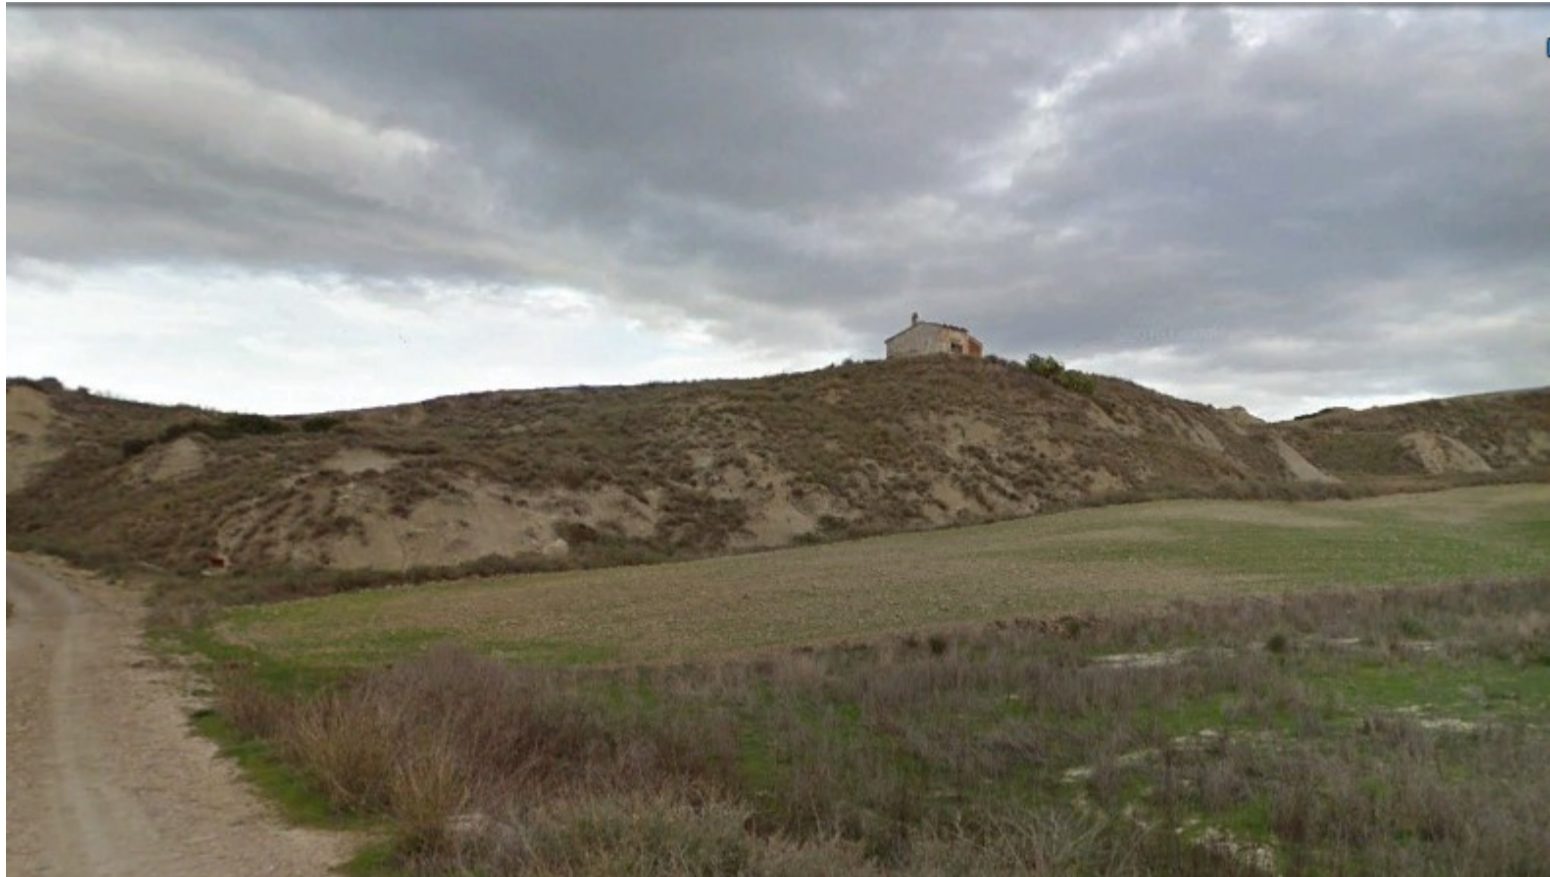
NOTE: L'edificio si trova distante dalla viabilità pubblica, quindi non direttamente accessibile, sembra non regolarmente abitato. E' costituito da 1 piano fuori terra. Si presenta in condizioni mediocri di conservazione.

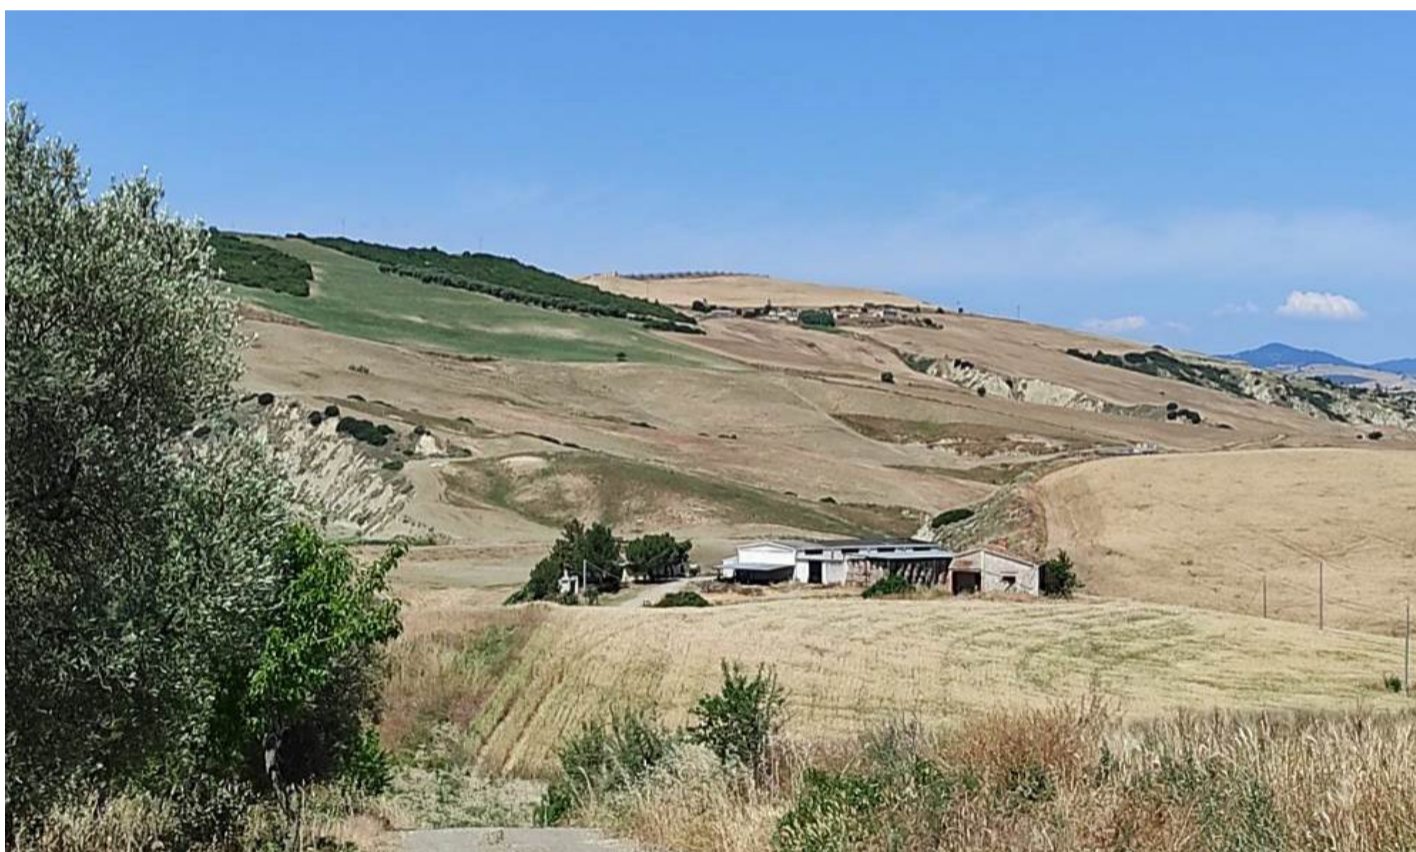
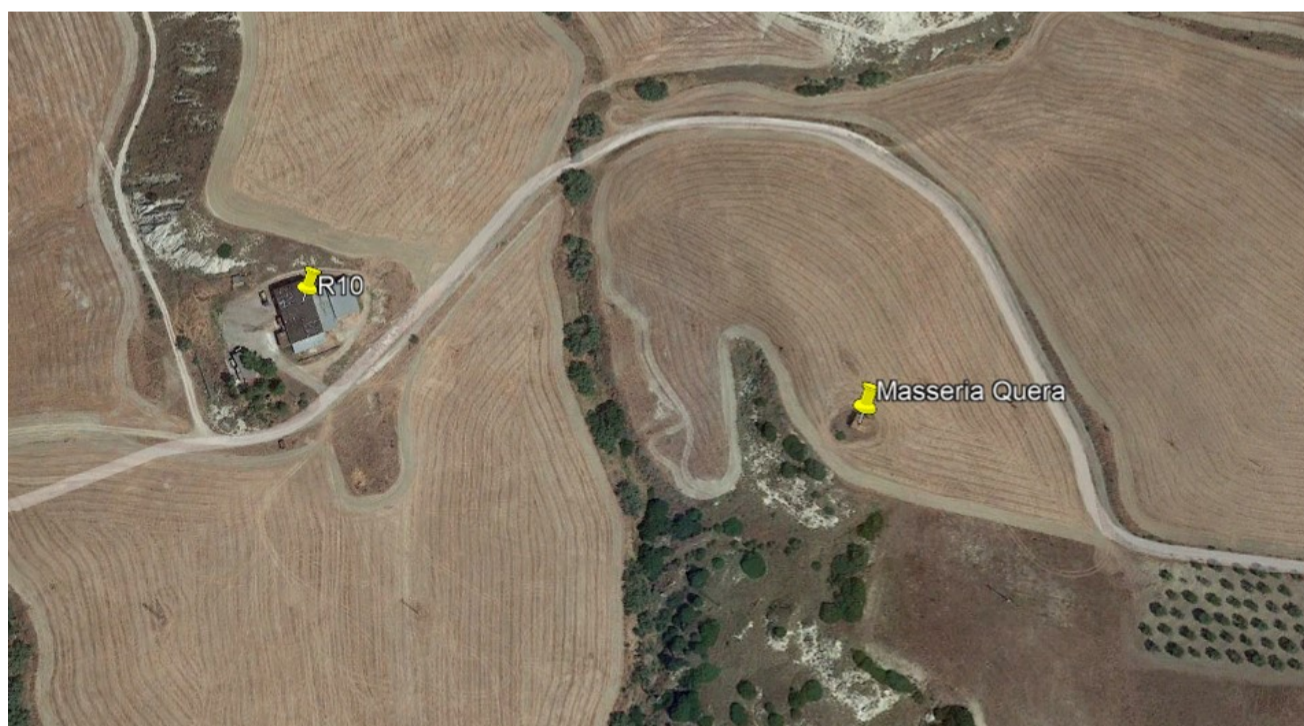
NOTE: Gli edifici risultano regolarmente utilizzati. La civile abitazione non sembra abitata regolarmente, ma utilizzata come azienda agricola. La civile abitazione è costituita da 2 piano fuori terra. Si presenta il complesso in condizioni discrete di conservazione.

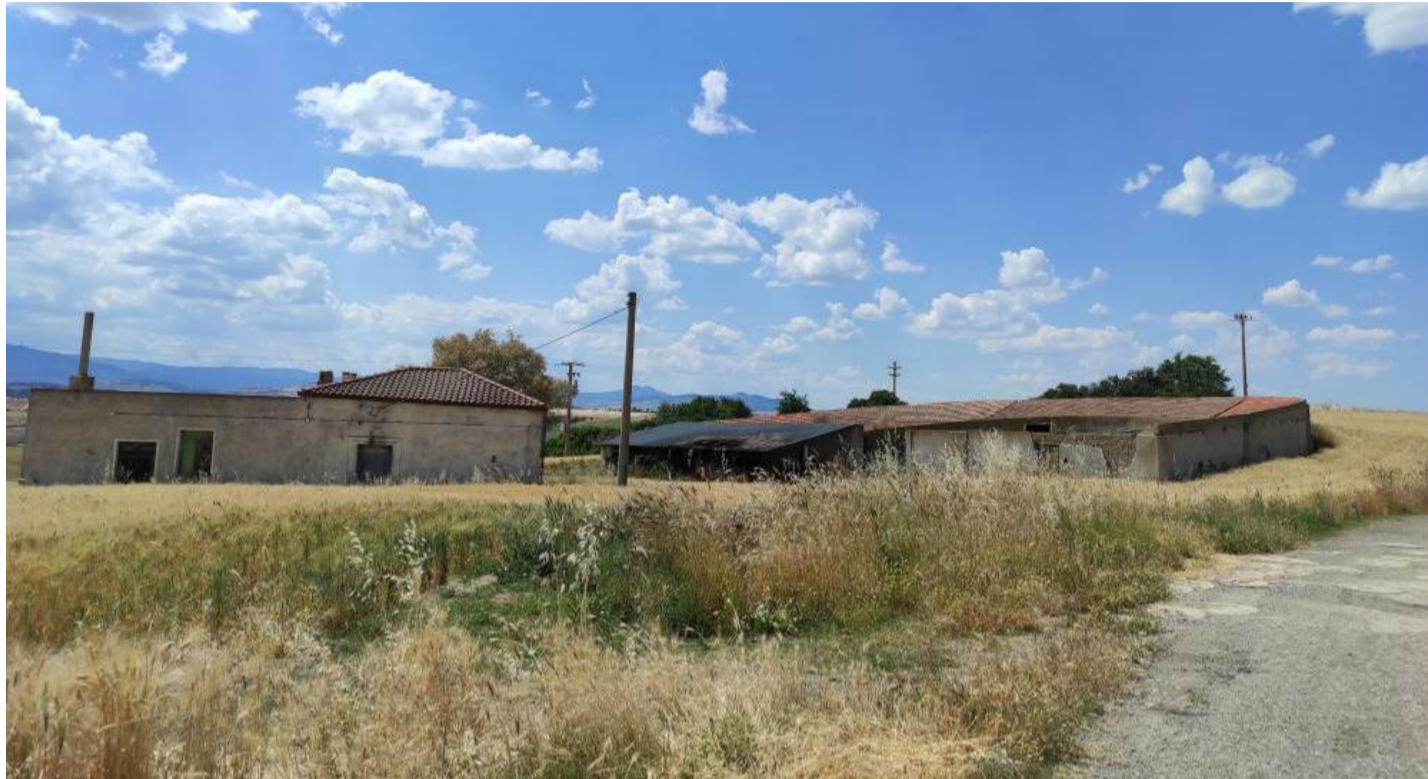
NOTE: Gli edifici si trovano in prossimità della viabilità pubblica, quindi direttamente accessibile, sembrano non regolarmente abitato e non utilizzati. Sono costituiti da 1 piano fuori terra. Si presentano in condizioni mediocri di conservazione, parzialmente danneggiati.

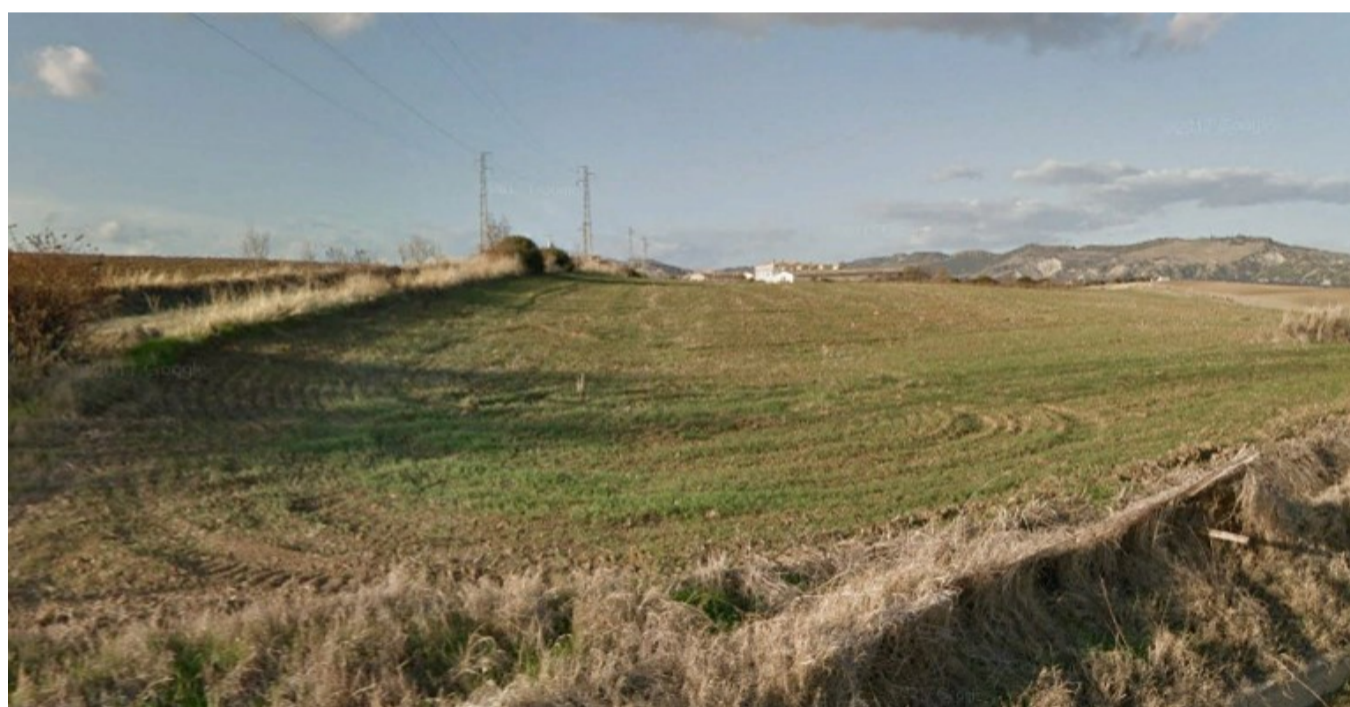
NOTE: Gli edifici risultano regolarmente utilizzati, come azienda agricola, vi sono capannoni e depositi. L'unità collabente è costituita da 2 piani fuori terra. Si presenta il complesso in condizioni discrete di conservazione.

Masseria San Benedetto – accessibile da strada privata chiusa
