**PROGETTO DEFINITIVO
PER LA REALIZZAZIONE DI UN PARCO EOLICO
RICADENTE NEL COMUNE DI FERRANDINA (MT)
IN LOCALITA' SERRA S. PIETRO ED
OPERE DI CONNESSIONE NEL COMUNE DI GARAGUSO (MT)**

ELABORATO	TITOLO	COMMESSA	TIPOLOGIA				
V24	SCHEDE DI APPROFONDIMENTO FABBRICATI NELL'AREA DI STUDIO	21062	D				
		CODICE ELABORATO					
		DC21062D-V24					
REVISIONE	Tutte le informazioni tecniche contenute nel presente documento sono di proprietà esclusiva della Studio Tecnico BFP S.r.l e non possono essere riprodotte, divulgate o comunque utilizzate senza la sua preventiva autorizzazione scritta. All technical information contained in this document is the exclusive property of Studio Tecnico BFP S.r.l. and may neither be used nor disclosed without its prior written consent. (art. 2575 c.c.)	SOSTITUISCE	SOSTITUITO DA				
00		-	-				
		NOME FILE	PAGINE				
		DC21062D-V24.doc	45 + copertina				
REV	DATA	MODIFICA			Elaborato	Controllato	Approvato
00	04/11/21	Emissione	Scuderi	Miglionico	Pomponio		
01							
02							
03							
04							
05							
06

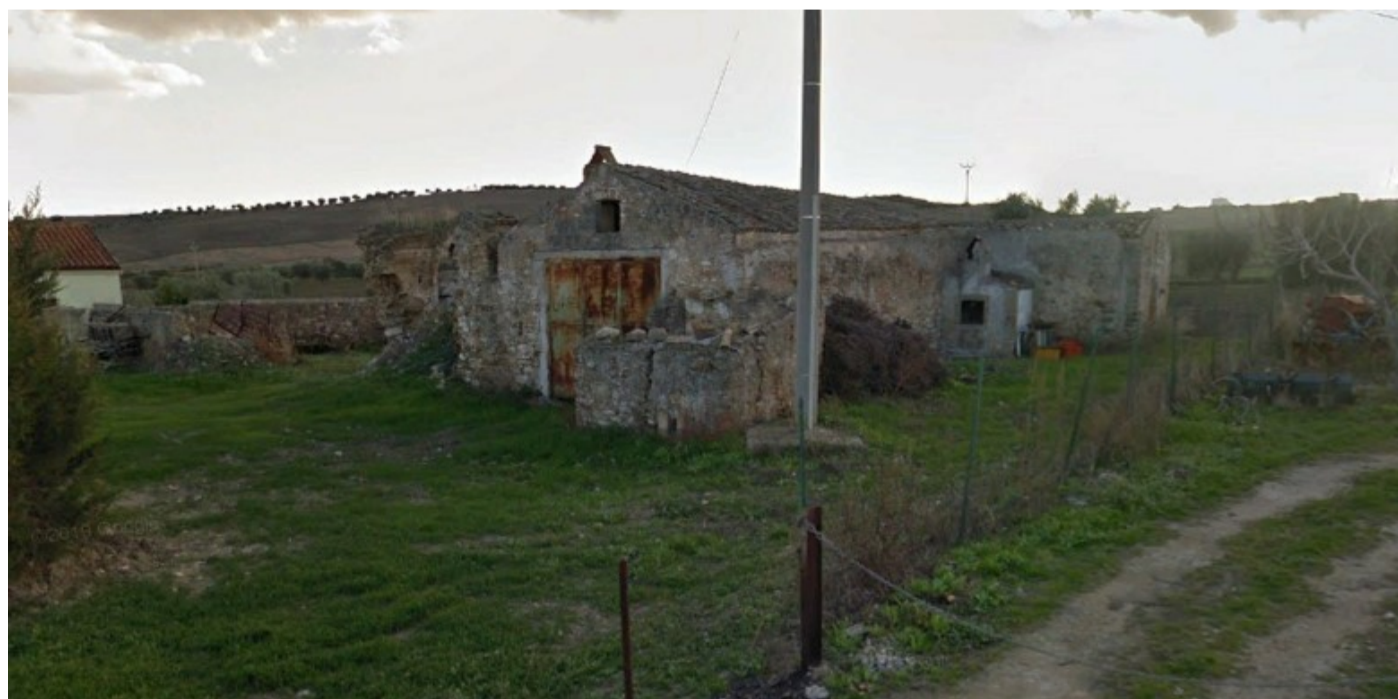
Masseria Panacce – forse era il fabbricato della masseria

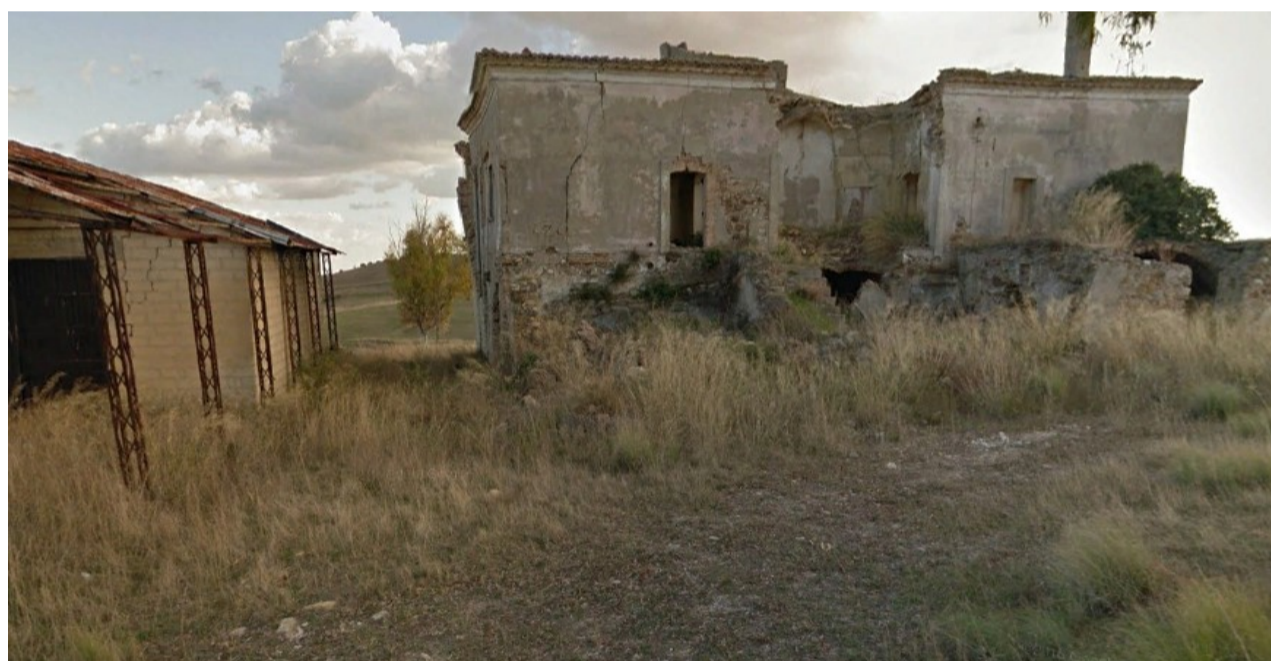
Masseria Cirogica – rudere
