**INTERVENTI DI ADEGUAMENTO DELLA DIGA DI GIUDEA  
A GELLO NEL COMUNE DI PISTOIA (PT)**

**PROGETTO DEFINITIVO**

Tavola/Elaborato: <b>ET.04b</b>	Nome Elaborato: <b>RELAZIONE GEOMORFOLOGICA</b>	Scala: -
		Data: <b>01/04/2022</b>

Interventi per l'incremento della sicurezza della diga di Giudea a Gello – Comune di Pistoia (PT)

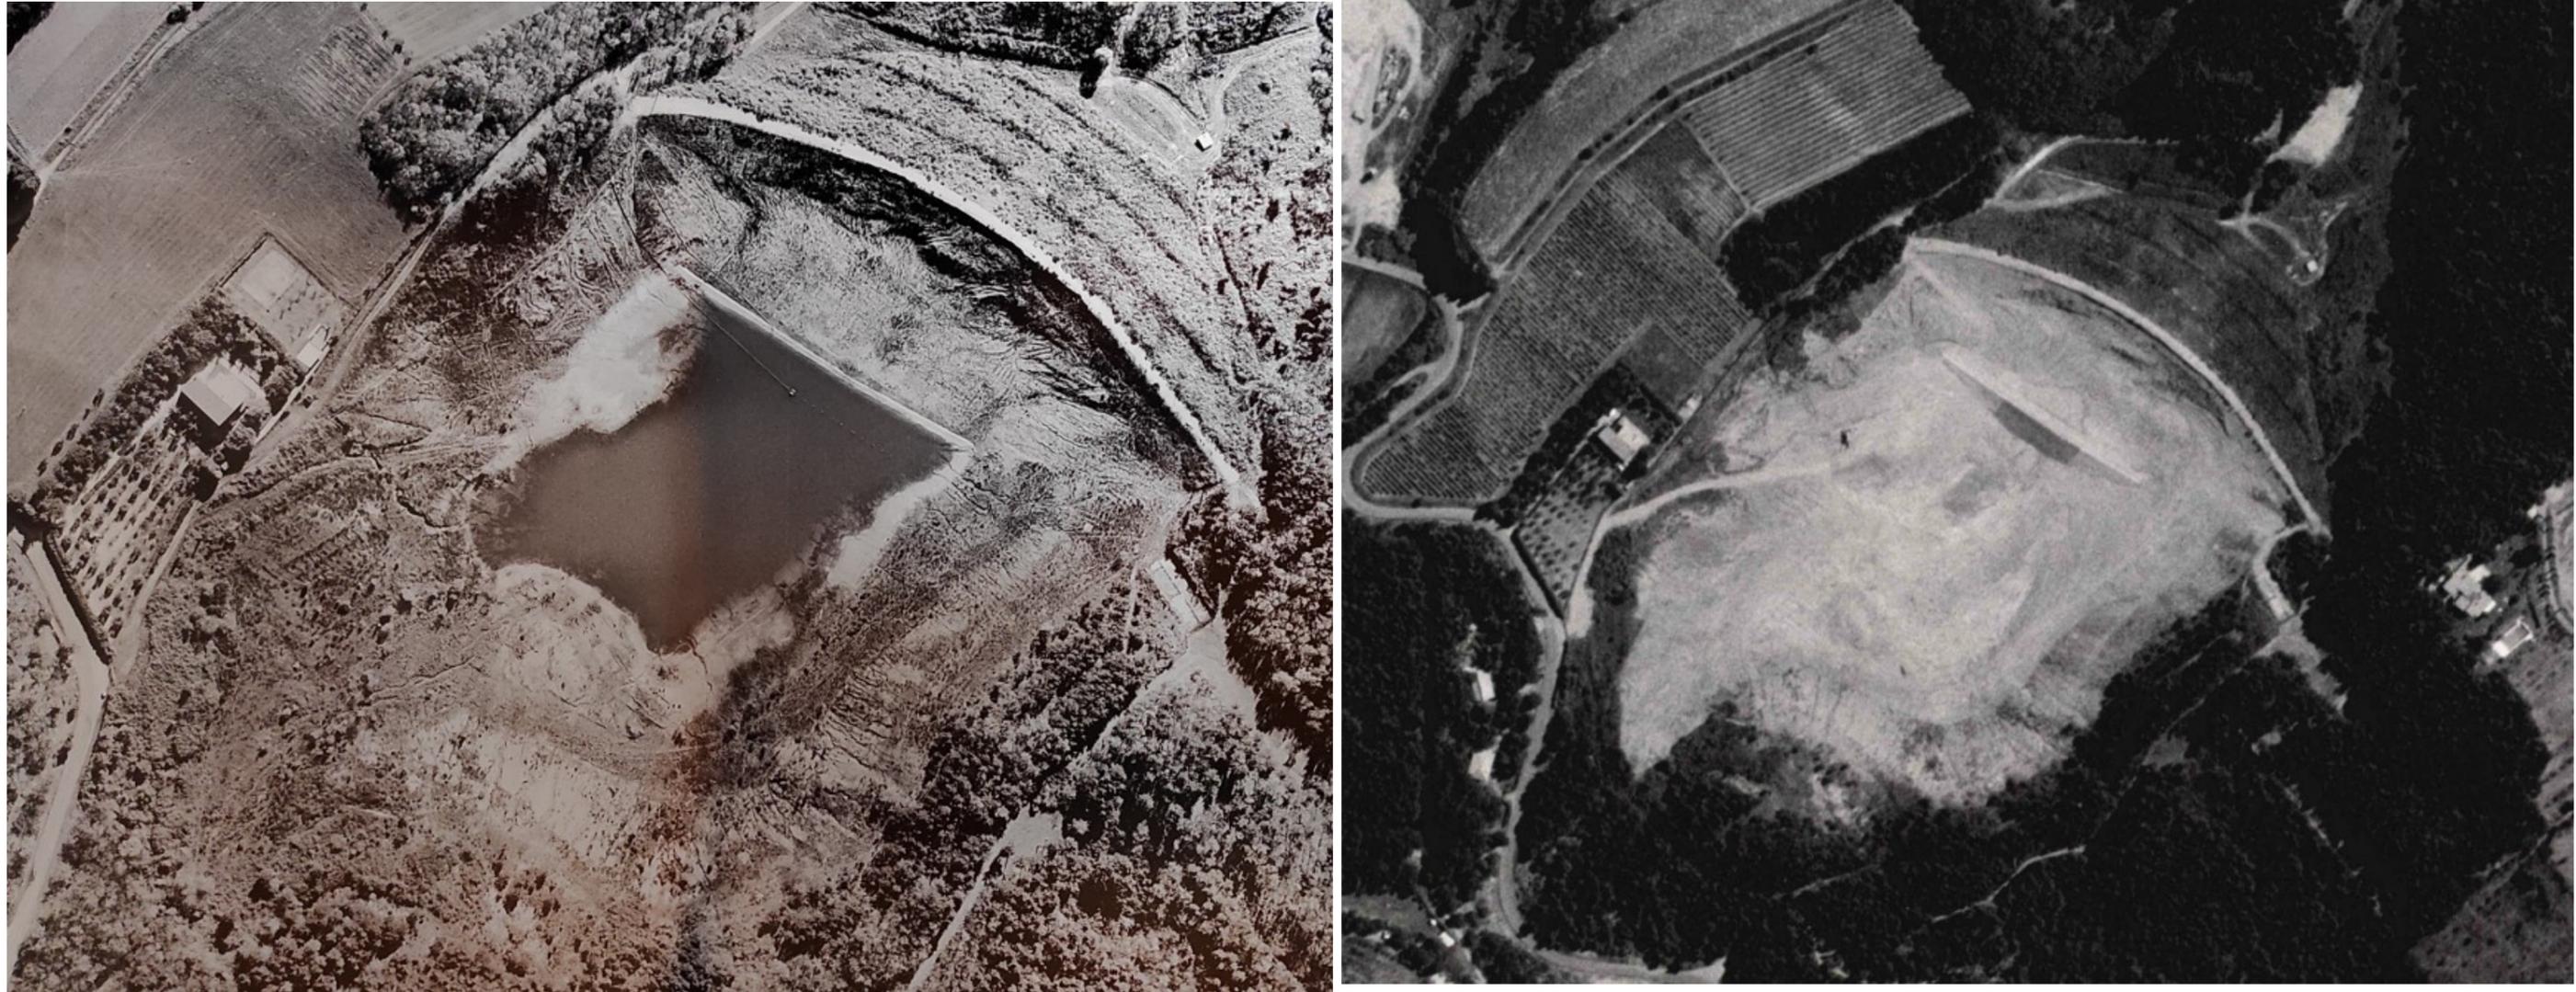
Fig. 1 – A sinistra fotogramma aereo del 1998, a destra fotogramma aereo del 1993

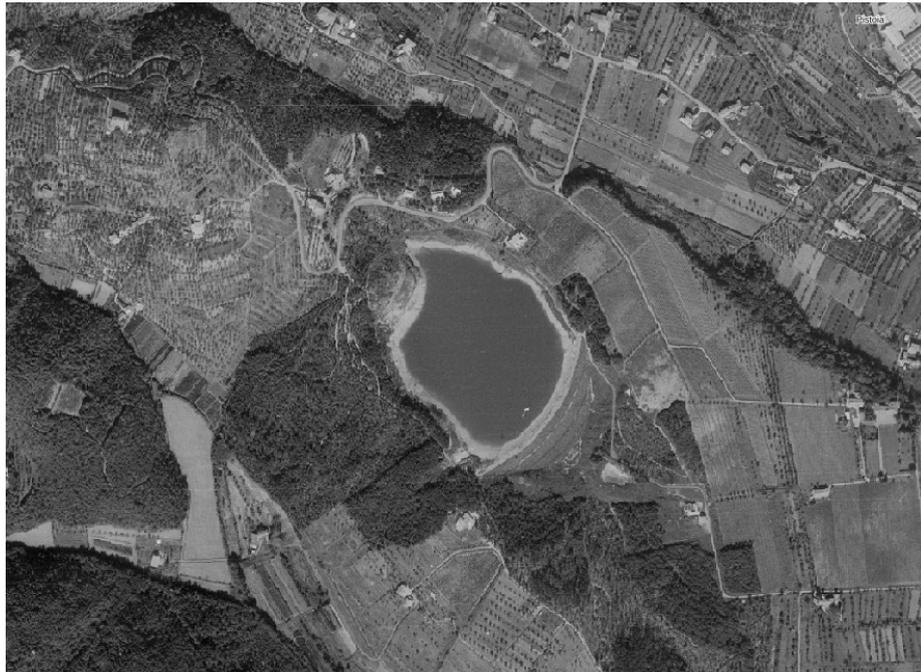
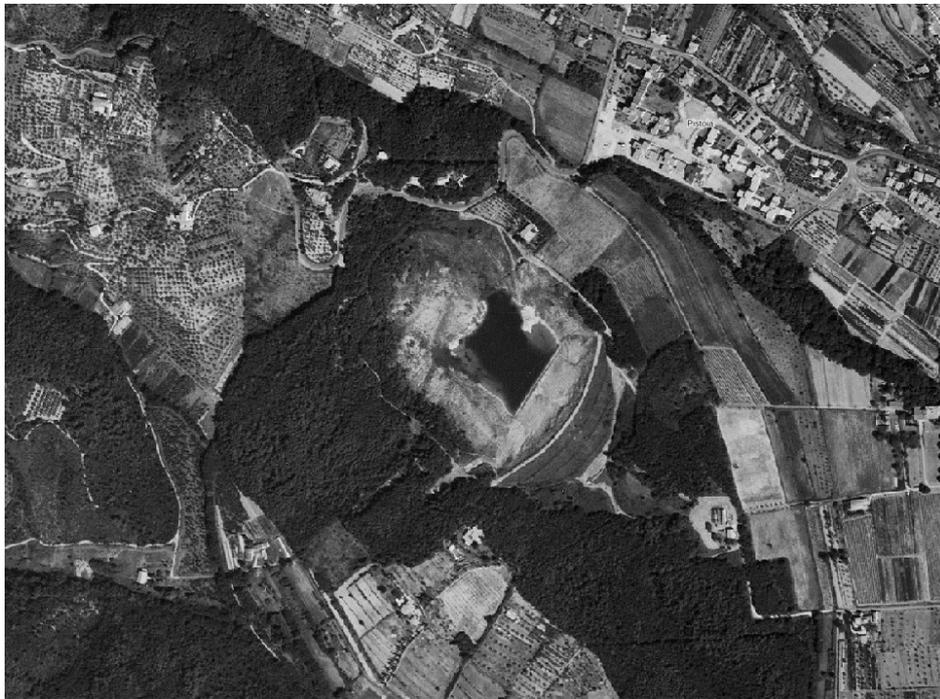
A partire dal 1990 si sono verificati, sia sulla sponda sinistra dell'invaso, che sul paramento di monte del corpo diga, dei dissesti franosi classificabili come a scivolamento rotazionale che hanno interessato ampie aree dei due settori suddetti e che hanno portato al momentaneo arresto del funzionamento dell'invaso antropico (Fig. 2).

In particolare, per quanto riguarda il paramento di monte siamo in presenza di una frana quiescente stabilizzata (a seguito di interventi antropici) che interessa approssimativamente tutto il versante antropico di monte con una lunghezza al coronamento di circa 260 ml. Il complesso franoso è costituito da più nicchie di scivolamento rotazionale che si sono venute a formare a partire dal 1990, hanno interessato il bordo interno del coronamento e che sono proseguite nel corso degli anni fino a raggiungere una parziale stabilità (quiescenza) a partire dal 1993/1994 in concomitanza con la realizzazione degli interventi di bonifica al piede del versante (riprofilatura e realizzazione della tura).

Fig. 2 - Estratti delle ortofoto scattate sopra il bacino della Giudea nel 1978 (post-operam – foto sopra) e nel 1998(post-franamento e realizzazione della tura al piede di monte dello sbarramento – foto sotto). Fonte Geoscopio – Regione Toscana

A seguito dei franamenti suddetti, nel 1993, fu realizzata una tura al piede di monte del rilevato antropico al fine di riprendere parzialmente il funzionamento dell'opera con un invaso massimo di circa 65.000 m<sup>3</sup>.

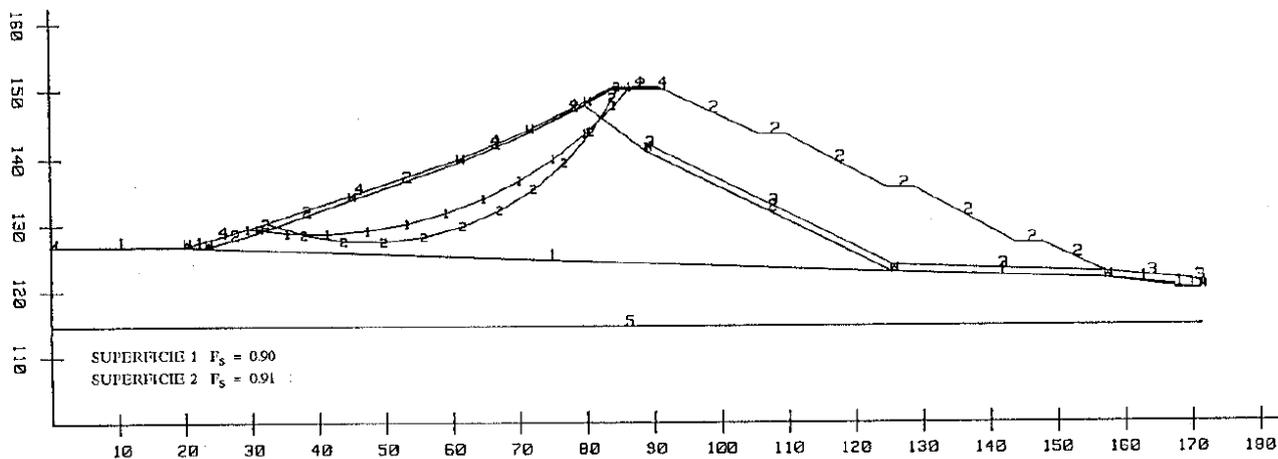
Tuttavia, il Prof. Colombo, a conclusione del suo studio 1990 (poi riportato anche nello studio del Prof. Ing. Baldwin del 1995), ha definito una possibile superficie di scivolamento basata su una back analysis di stabilità che ha evidenziato un corpo di frana con uno spessore massimo di circa 10 m che coinvolge l'intero paramento di monte (Fig. 3). Preme sottolineare che tale superficie di scivolamento è figlia di una back analysis e come dichiarato dallo stesso Prof. Colombo e dallo stesso Prof. Ing. Baldwin non presenta alcun riscontro con le risultanze delle prove geognostiche, sia dirette che indirette, eseguite sul corpo diga.

Fig. 3 - Estratti delle ortofoto scattate sopra il bacino della Giudea nel 1978 (post-operam – foto sopra) e nel 1998 (post-franamento e realizzazione della tura al piede di monte dello sbarramento – foto sotto). Fonte Geoscopio – Regione Toscana

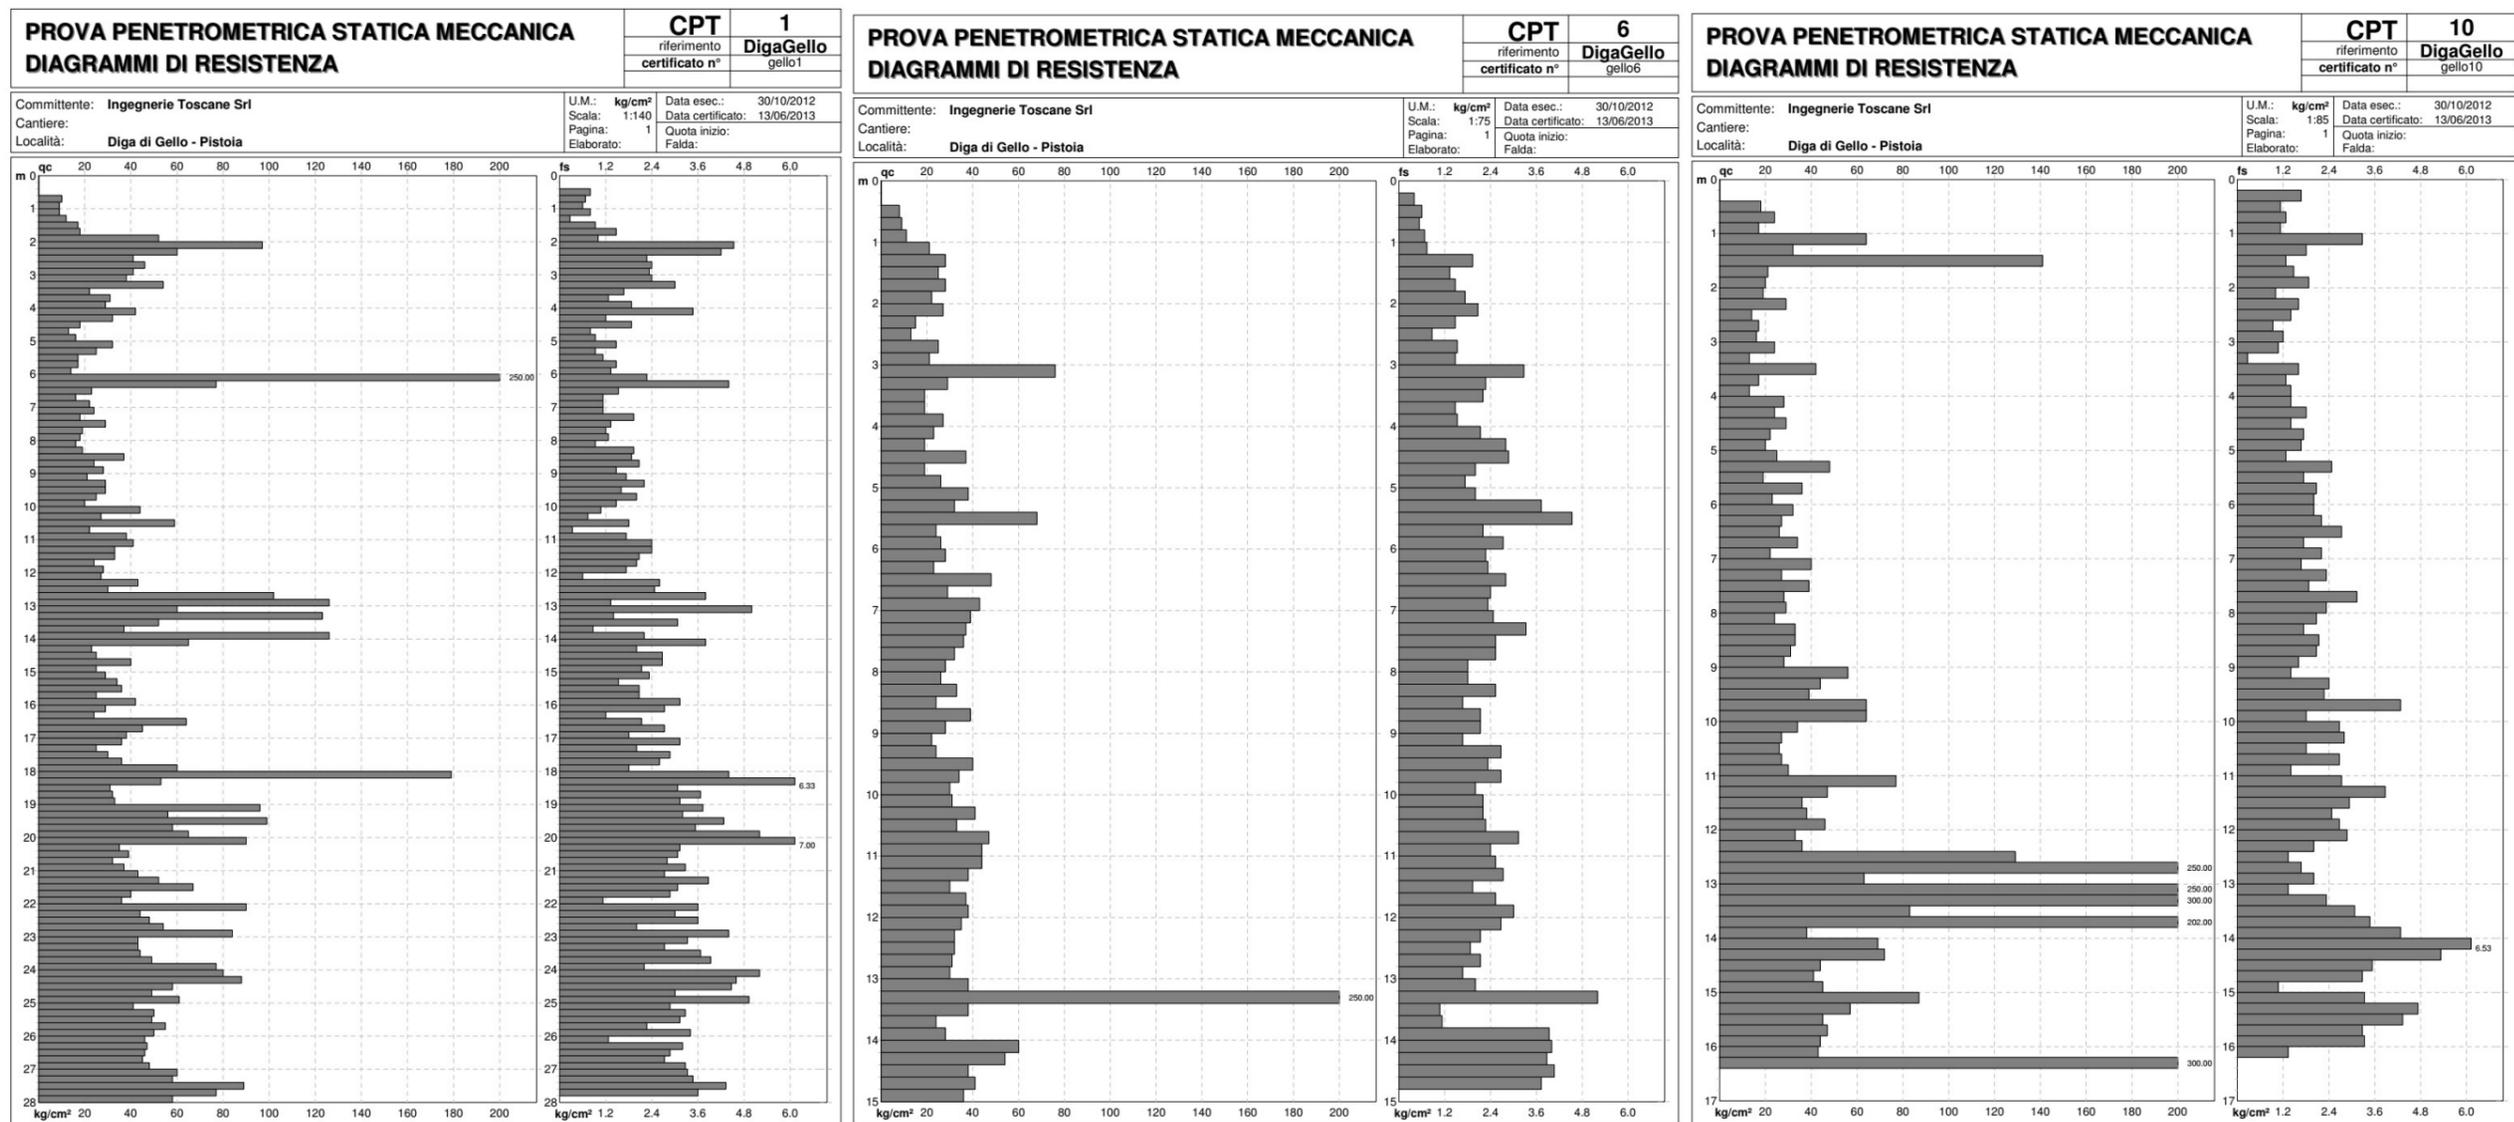
In virtù di ciò, e a conclusione di tutte le indagini geognostiche e geofisiche eseguite dal 1990 ad oggi (vedi § 11 e allegati ET.04 C, D, E, F, G ed H), è possibile ipotizzare che il franamento del paramento di monte ha interessato solo scaglie superficiali del terreno del corpo diga associato agli svasi rapidi del bacino ed ha raggiunto una condizione temporanea di stabilità (quiescenza) a partire dal 1994. La superficie di scivolamento individuata dagli studi di back analysis del Prof. Colombo, allo stato attuale delle conoscenze, risulta estremamente cautelativa e non rispondente con le risultanze delle indagini geognostiche e geofisiche susseguitesi dal 1990 ad oggi, come anche evidenziato dagli stessi Prof. Colombo e Baldwin nei loro elaborati. Tuttavia, il progetto attuale, oggetto della presente documentazione si pone come obiettivo, oltre all'asportazione di tutto il materiale franato del paramento di monte (aspetto che potrà essere definito con maggior dettaglio in fase esecutiva o in fase di cantiere), anche la riduzione dell'altezza del corpo diga (circa 7 m) con conseguente riduzione della pendenza dei paramenti di monte e di valle da un valore di circa 1:2 ad un valore di circa 1:3,75. Queste modifiche vanno nella direzione cautelativa auspicata anche nella documentazione del Ministero delle Infrastrutture e dei Trasporti nelle varie osservazioni pervenute durante il procedimento istruttorio del progetto definitivo. Inoltre, la pendenza di progetto del paramento di monte (come anche del paramento di valle) sarà di circa 15°, cautelativamente inferiore alla pendenza critica individuata dal Prof. Ing. Baldwin e pari a circa 20° (con coesione di circa 0,2 Kg/cmq). Comunque, se in fase esecutiva o in fase di cantiere emergessero condizioni o evidenze geomorfologiche/geotecniche che definiscono un quadro geomorfologico/geologico tecnico non compatibile con alcuni aspetti progettuali, i medesimi aspetti verranno modificati in coerenza con il quadro geomorfologico/geotecnico evidenziato. Ricordiamo nuovamente che allo stato attuale delle conoscenze non è possibile definire con certezza una superficie di scivolamento e conseguentemente una volumetria certa del corpo di frana. Tale aspetto è in

Fig. 4 – Confronto fra prove penetrometriche eseguite sul corpo diga. CPT 1 eseguita sul coronamento del corpo diga, CPT 6 eseguita lungo il paramento di monte e CPT 10 eseguita lungo il paramento di valle. Indagini del 2012

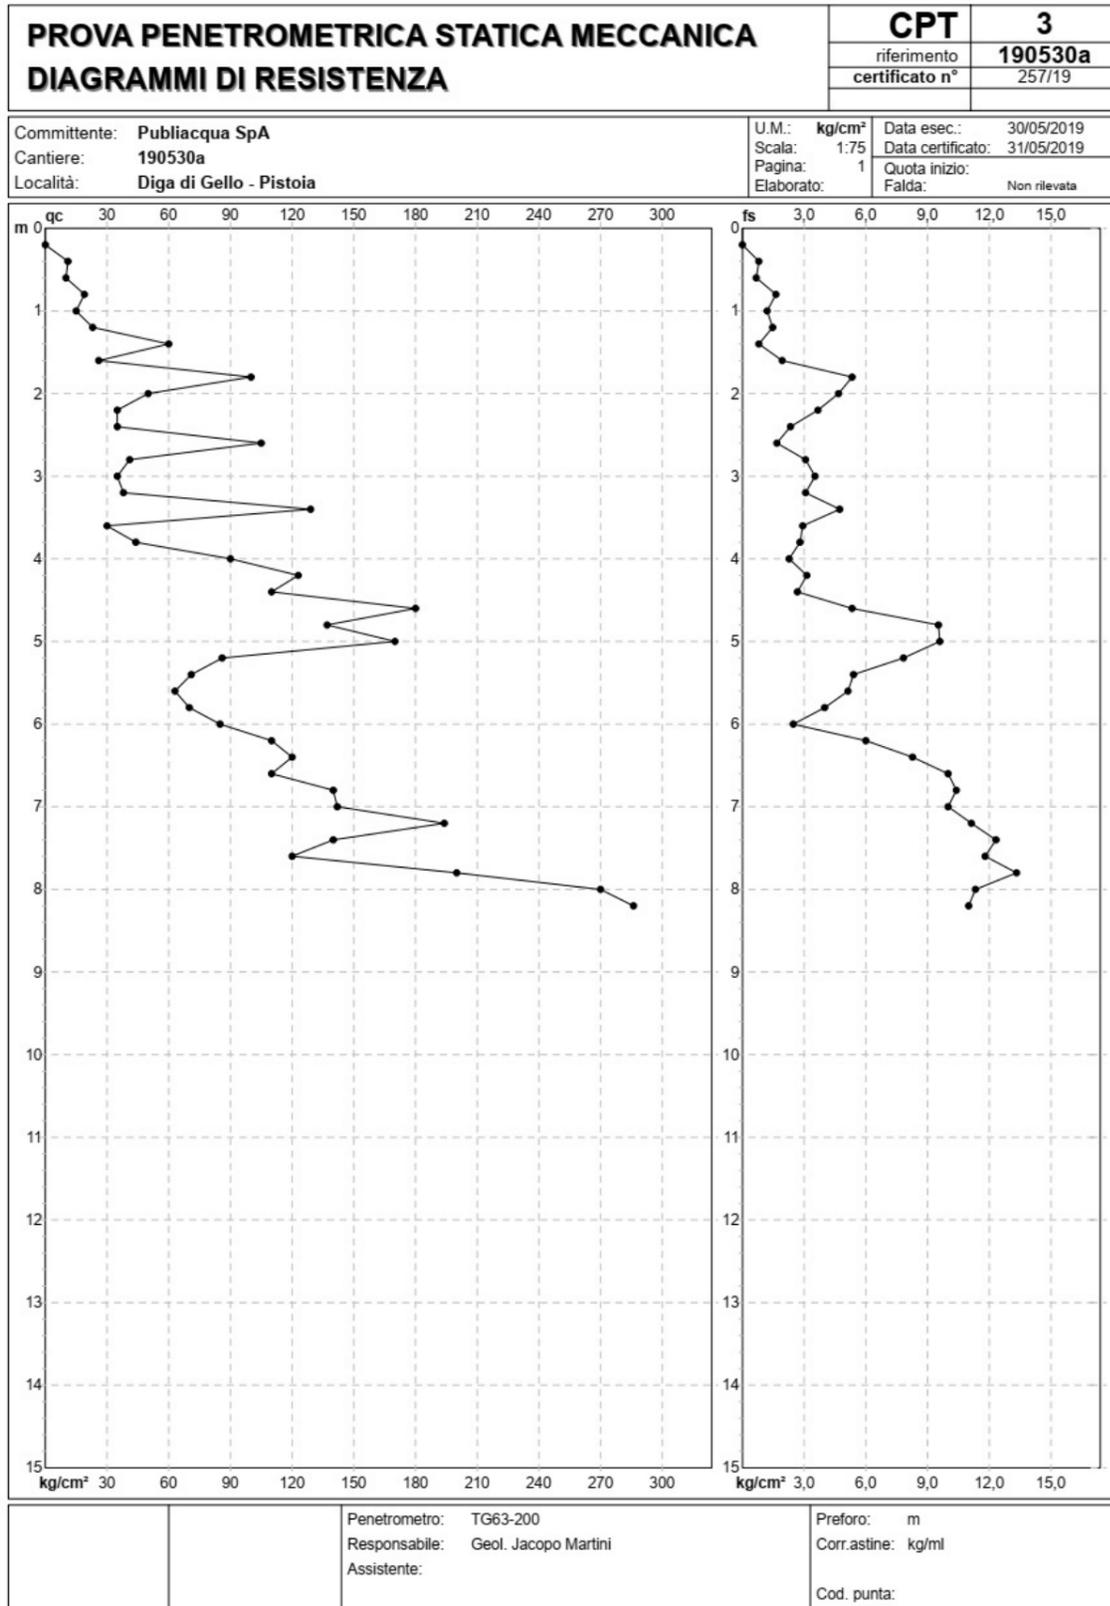
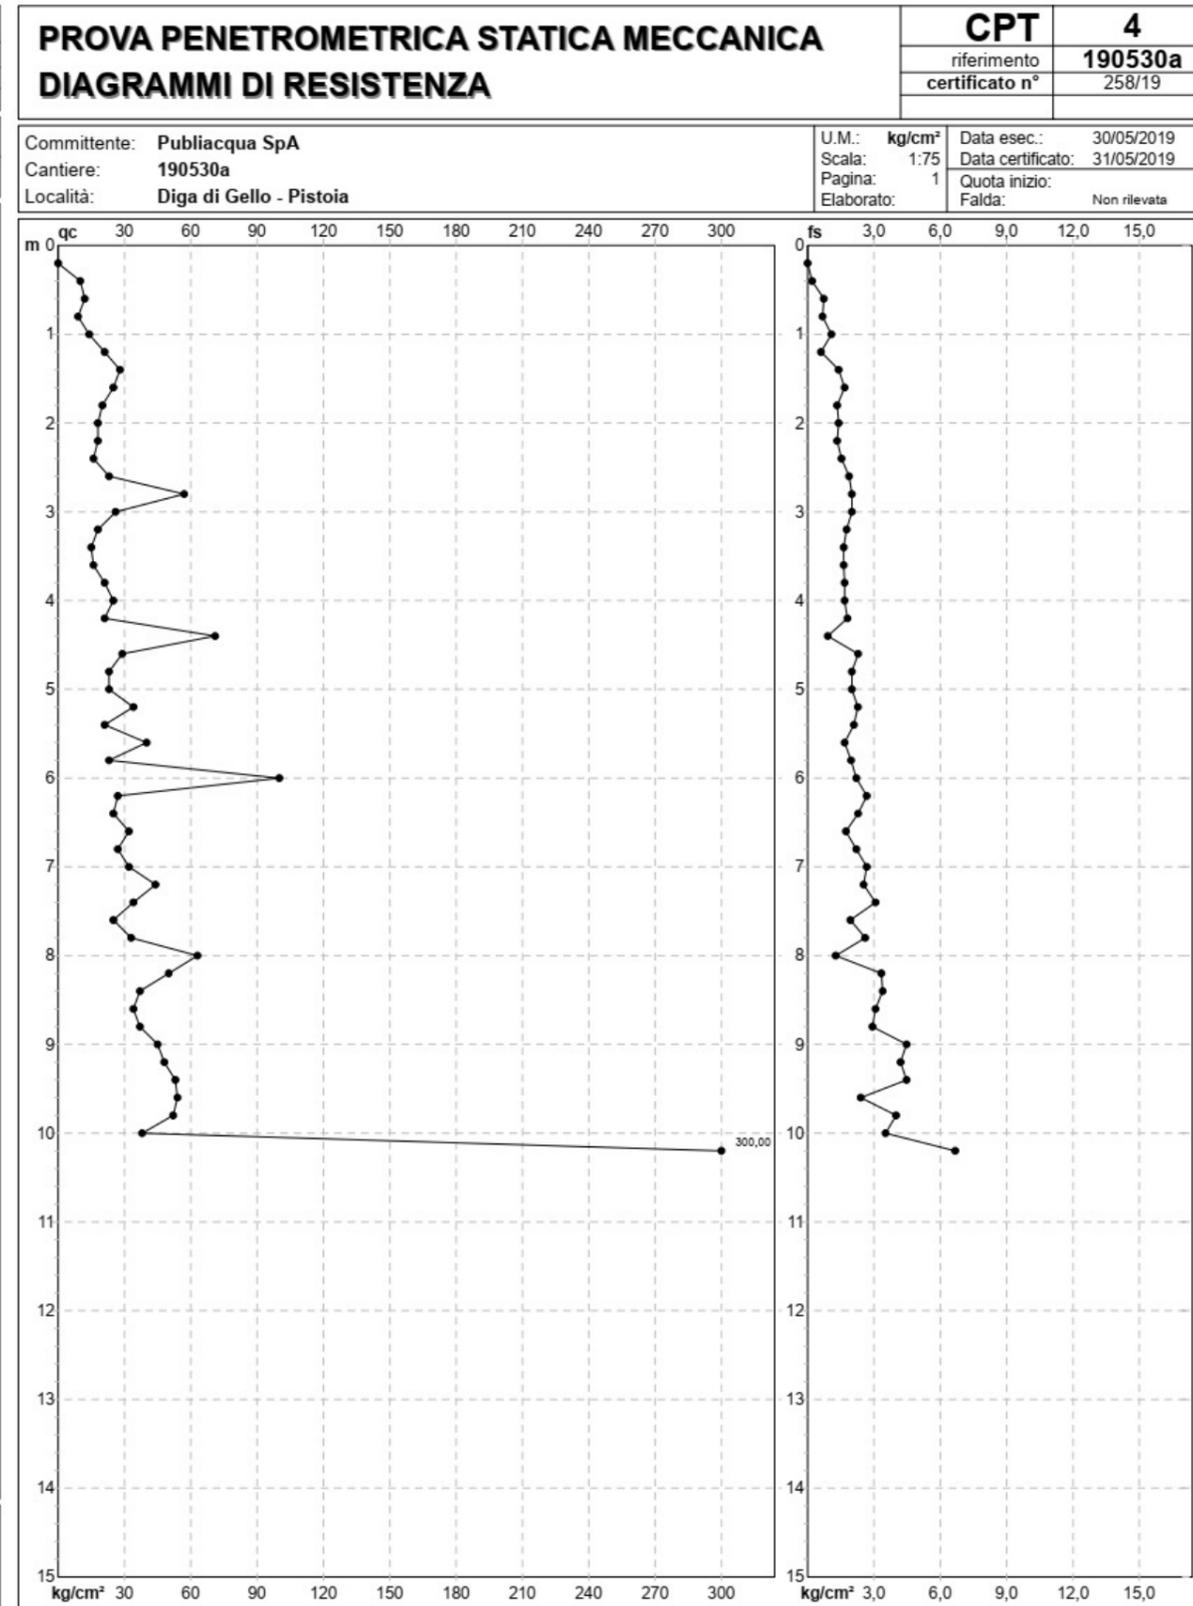
Fig. 5 – Risultati delle prove penetrometriche CPT 3 e CPT 4 eseguite nel 2019 lungo la sponda sinistra dell'invaso

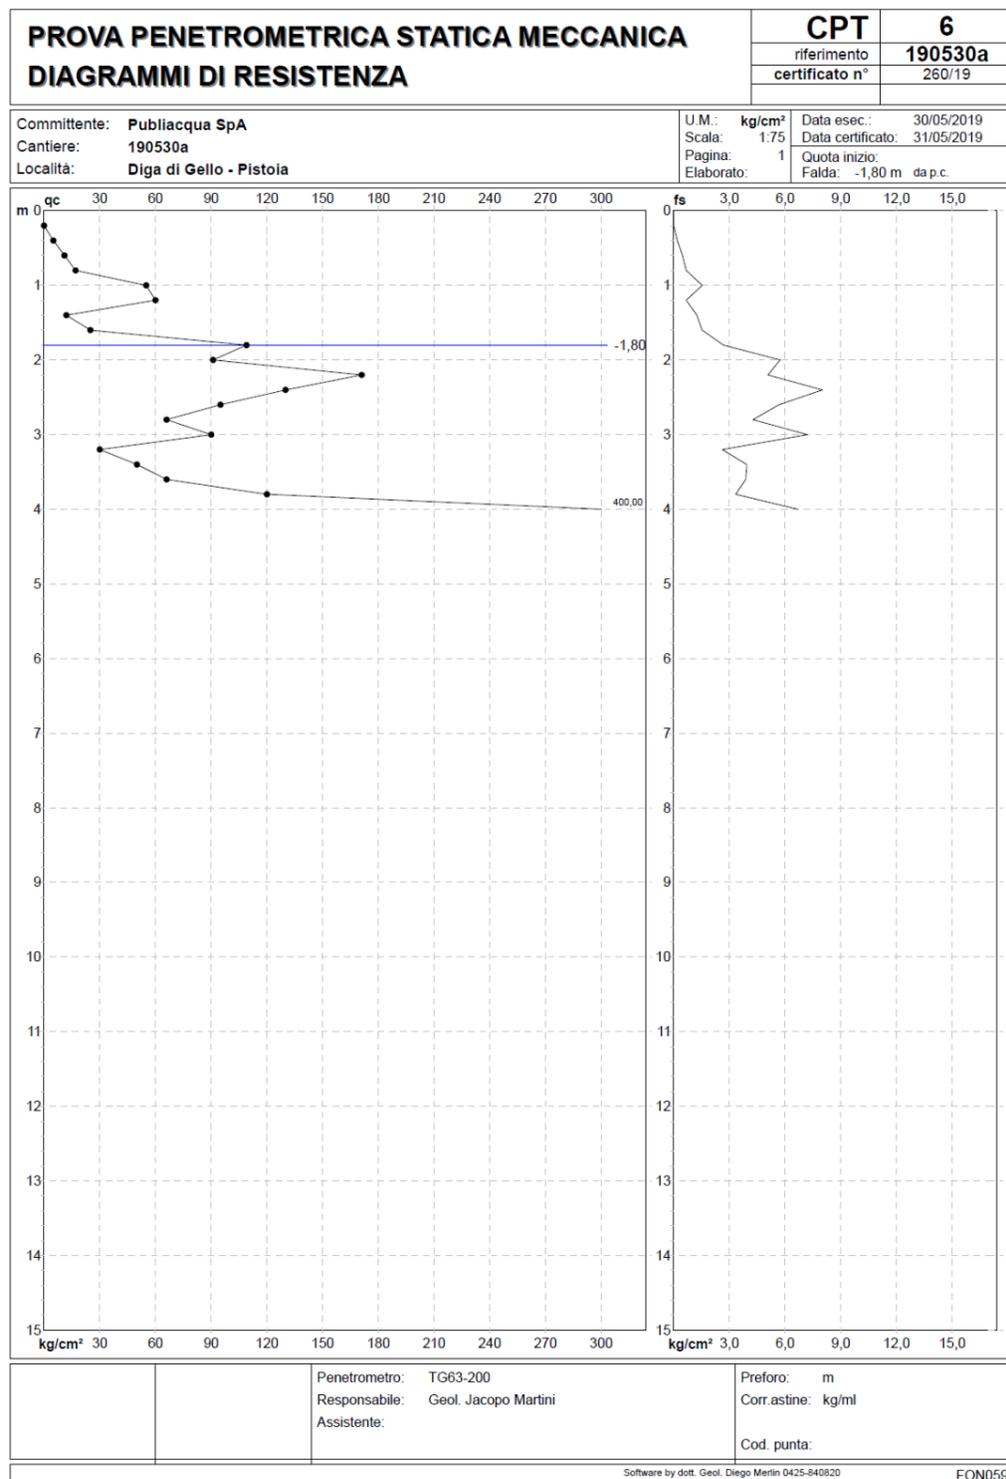
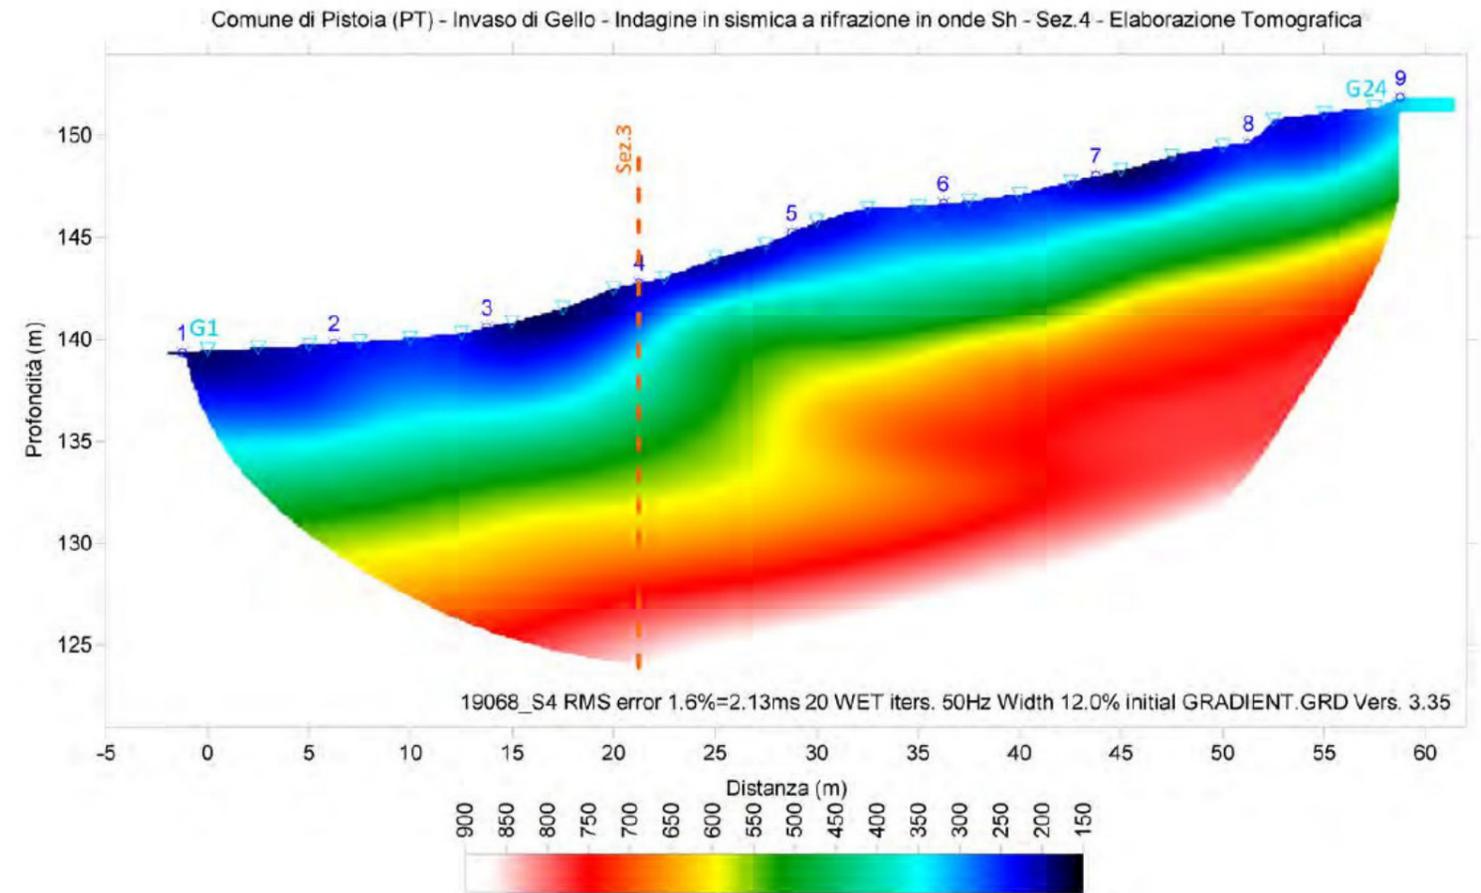
Allo stato attuale e a seguito del rilievo geomorfologico e della fotointerpretazione multitemporale (1988 – 2007 – vedi sopra per l'elenco dei fotogrammi utilizzati) è stato possibile evidenziare, per la sponda sinistra, la presenza di segni di attività nella porzione centrale dalla strada di monte fino alla base del versante. Le altre porzioni del versante a Nord e a Sud della zona attiva mostrano segni di quiescenza senza evidenze di instabilità attiva. Le indagini geognostiche e geofisiche eseguite hanno mostrato una stratigrafia caratterizzata da tre orizzonti:

- Un primo orizzonte di materiale franato/allentato a componente prevalentemente coesiva (argilla limosa) dello spessore massimo di circa 3 m.
- Un secondo orizzonte costituito dal substrato argilloscistico alterato (cappellaccio) avente uno spessore medio di circa 12/13 m.
- Un terzo orizzonte costituito dal substrato in posto (con basso grado di alterazione decrescente con la profondità) con velocità delle onde Sh superiori agli 800 m/sec. Tale assetto è confermato anche dalle prove penetrometriche e dalle indagini geofisiche eseguite lungo la sponda sinistra (Fig. 6)

Fig. 6 – A sinistra risultanza della prova penetrometrica statica CPT6 lungo la sponda sinistra. A destra risultanza dell'indagine sismica e rifrazione onde S lungo la sponda sinistra
