TRATTA A.V./A.C. TERZO VALICO DEI GIOVI
PROGETTO ESECUTIVO
Interconnessione Novi Ligure alternativa allo Shunt

Monitoraggio Ambientale
Report annuale 2021
Corso d'Opera
Suolo

File: IG51-00-E-CV-RO-IM00-C3-101-A00

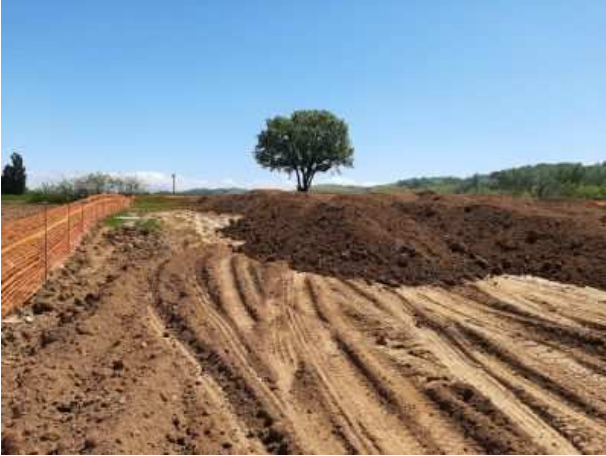
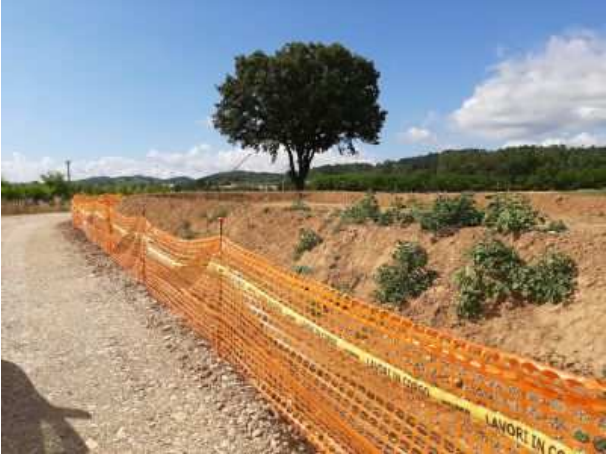
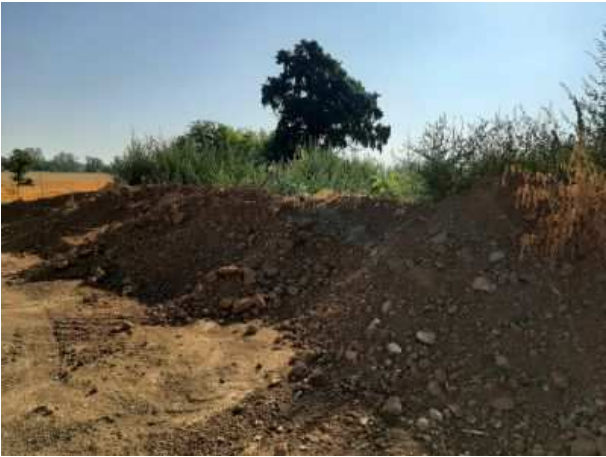
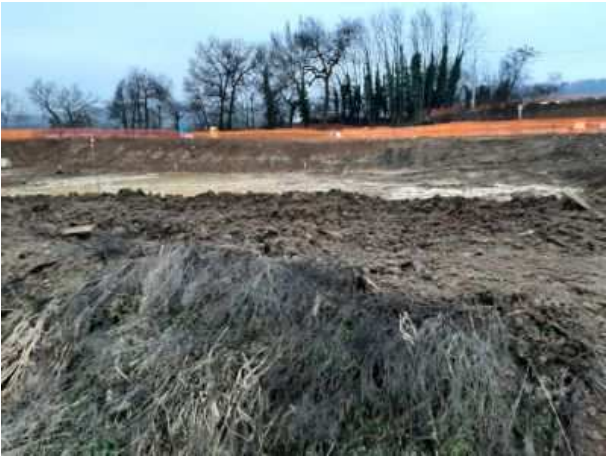
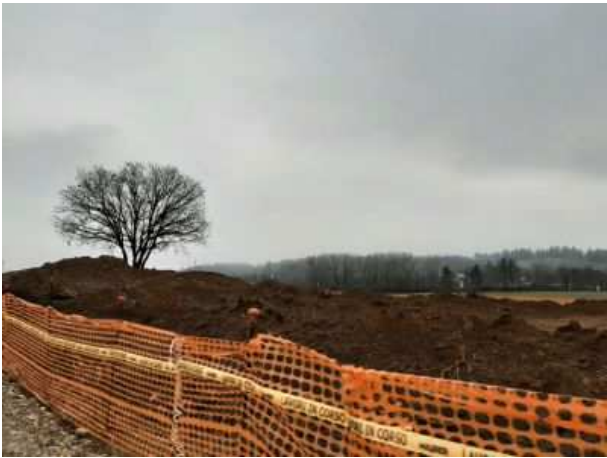
Il cantiere è inserito in un contesto pianeggiante a vocazione prevalentemente agricola. La regimazione delle acque appare corretta, con assenza di fenomeni erosivi.

Durante l’anno di monitoraggio 2021 ha avuto inizio la fase di cantierizzazione. Nel corso dei rilievi non sono stati notati segni di degradazione del suolo nelle aree limitrofe al cantiere. Il cantiere è correttamente recintato.

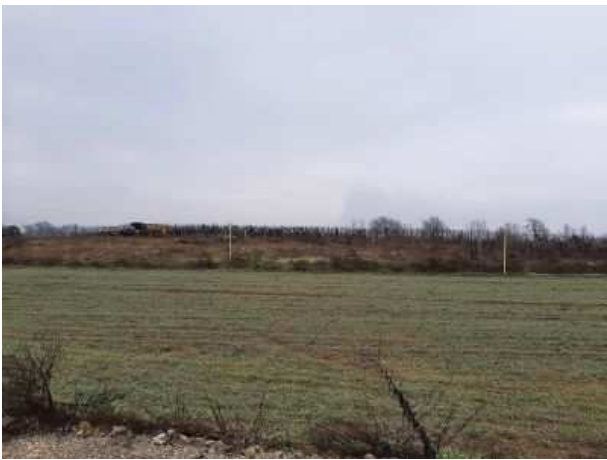
Il cantiere è inserito in un contesto pianeggiante a vocazione prevalentemente agricola. La regimazione delle acque appare corretta, con assenza di fenomeni erosivi.

Durante l’anno di monitoraggio 2021 ha avuto inizio la fase di cantierizzazione. Nel corso dei rilievi non sono stati notati segni di degradazione del suolo nelle aree limitrofe al cantiere. Il cantiere è correttamente recintato.

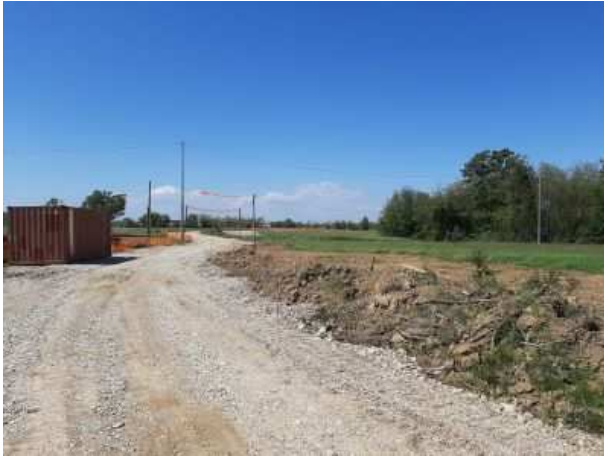
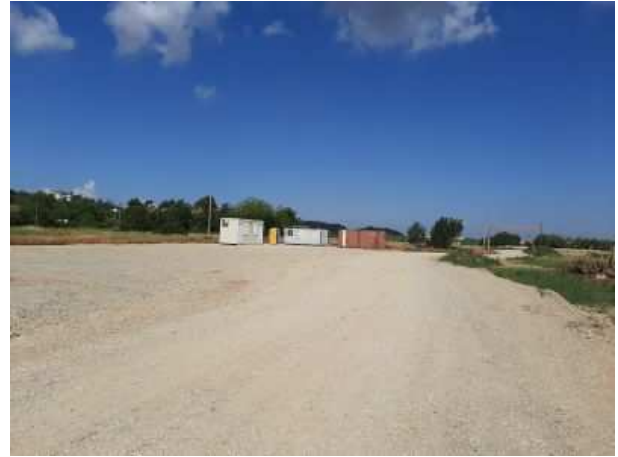
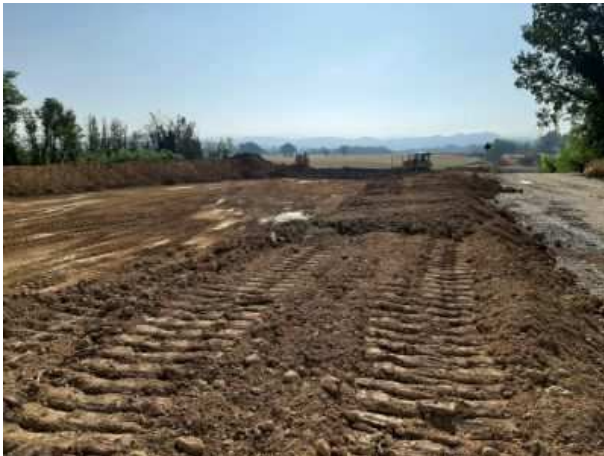
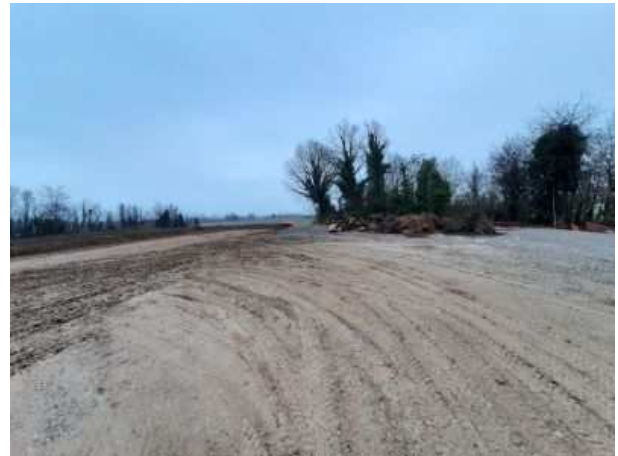
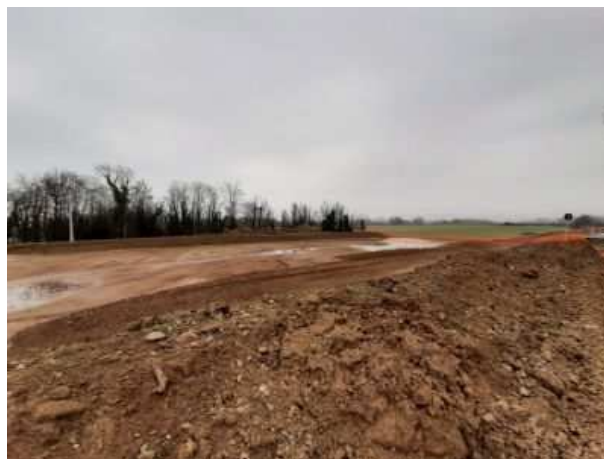
Il cantiere è inserito in un contesto pianeggiante a vocazione prevalentemente agricola. La regimazione delle acque appare corretta, con assenza di fenomeni erosivi.

Durante l’anno di monitoraggio 2021 ha avuto inizio la fase di cantierizzazione. Nel corso dei rilievi non sono stati notati segni di degradazione del suolo nelle aree limitrofe al cantiere. Il cantiere è correttamente recintato.
