PROGETTO: "REFUGIUM PISCATORUM"

**MIGLIORAMENTO DELL'APPRODO DA PESCA "DARSENA STAGNO" E DELLO SCIVOLO PER
ALAGGIO/VARO "PORTIXEDDU".**

PROGETTO DEFINITIVO-ESECUTIVO

Relazione Tecnica Generale

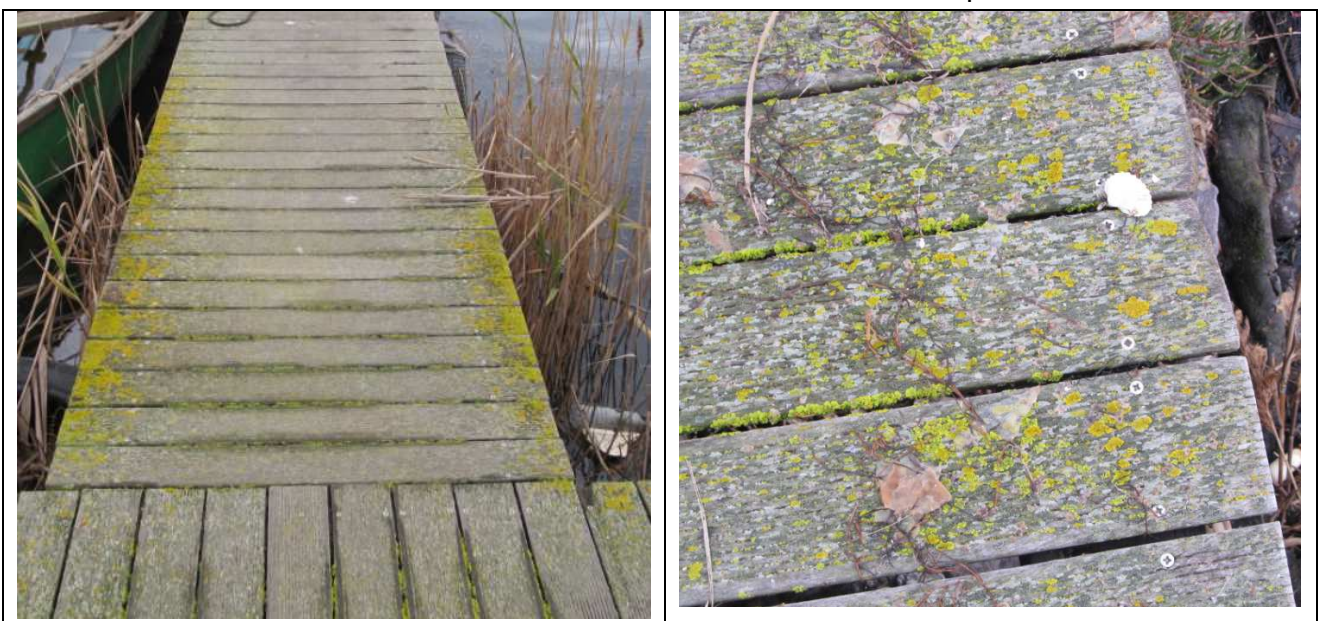
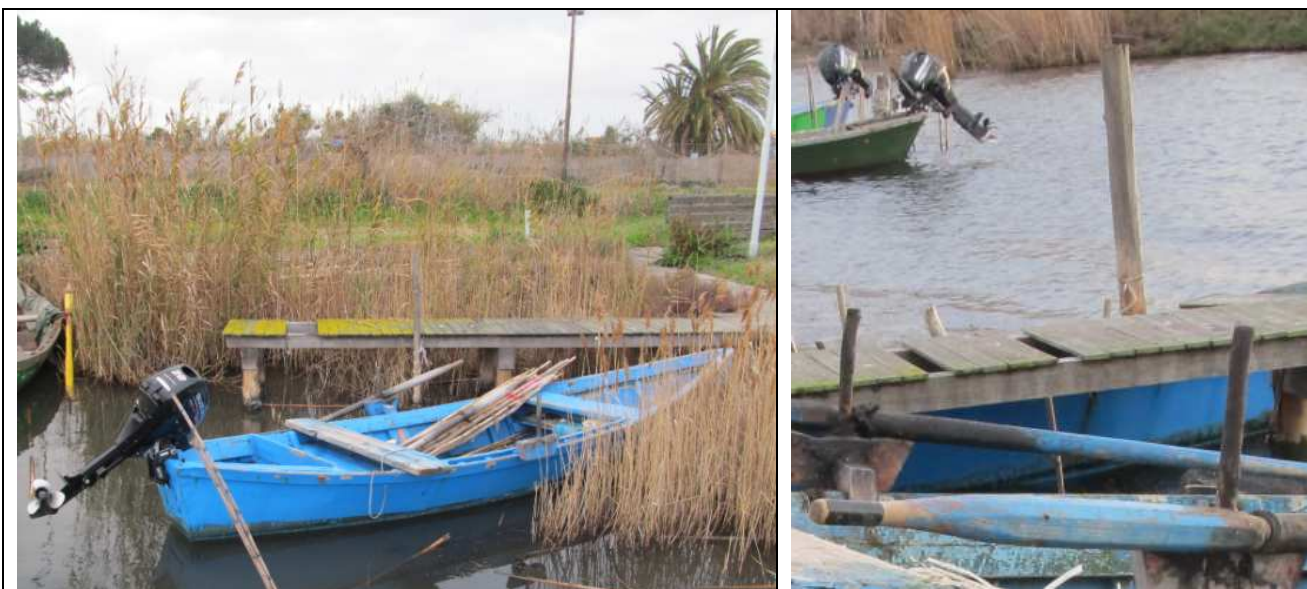
Pontili soggetti ad aggressione di crittogame, scivolosi e con danni al rivestimento, pericolosi per gli operatori

1.2.1 - Ripristino strutturale moletti approdo di legno esistenti, sia del rivestimento in tavolato di legno duro tipo Bagkirai o siminari, sia di parte delle palificate di fondazione di legno pino impregnato in autoclave con soluzione di prodotti anticrittogamici ed insetticidi certificati. Ripristino parte tavolato ammalorato della passerella di legno-banchina approdo. Il tavolato, realizzato in legname bangkirai di ottima qualità, essendo comunque soggetto a continui cicli di bagnatura ed asciugatura con acque molto aggressive (salmastre), al sole, ad agenti biologici (licheni), ad errori di manovra dei veicoli di servizio dei pescatori, all'attrito con le imbarcazioni da pesca durante l'alaggio, il varo o lo spostamento delle stesse, tale manufatto ha bisogno di opportuni interventi di sostituzione di una parte del tavolato di rivestimento e, per gran parte, del ricondizionamento con lo scorticamento degli organismi che lo hanno in parte colonizzato ed il rifacimento delle impregnature di protezione del legname da insetti, crittogame, raggi solari, umidità, salsedine.

- la sostituzione di mq 40 di rivestimento passerelle con materiali omologhi a quelli già in opera ;
- la manutenzione straordinaria ed il ripristino della protezione sull'intera superficie rivestita dalle passerelle (circa 400 mq);
- la sostituzione di n. 20 di pali di sostegno delle passerelle con materiali omologhi a quelli già in opera.

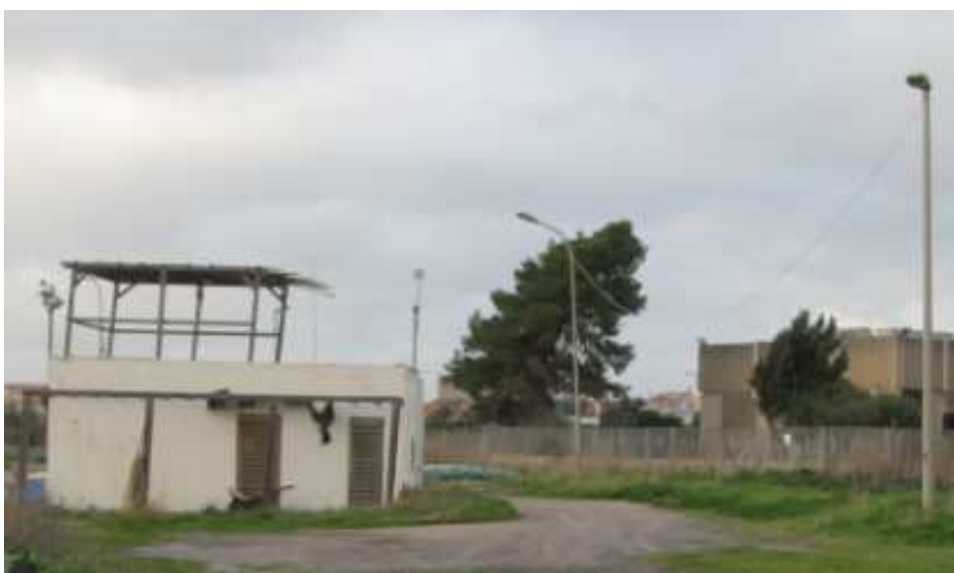
Pergola pendente e pali con apparati di illuminazione

Fornitura materiali e manodopera per sostituzione apparati di illuminazione piazzale con altri led a basso impatto sostituzione di n. 5 proiettori con vecchia tecnologia con altrettanti aventi le stesse prestazioni illuminotecniche ma un assorbimento energetico 4 volte inferiore manutenzione cablaggi di tutte le tracce e verifica degli impianti di illuminazione/energia interni ed esterni. Verrà inoltre effettuato il controllo integrale della funzionalità dell'impianto e la verifica della messa a terra.

- la sostituzione o integrazione di n. 5 lampade per illuminazione del piazzale, con relativo gruppo portalampada e cablaggio da installare sui pali esistenti, la verifica tecnica finale dell'impianto.

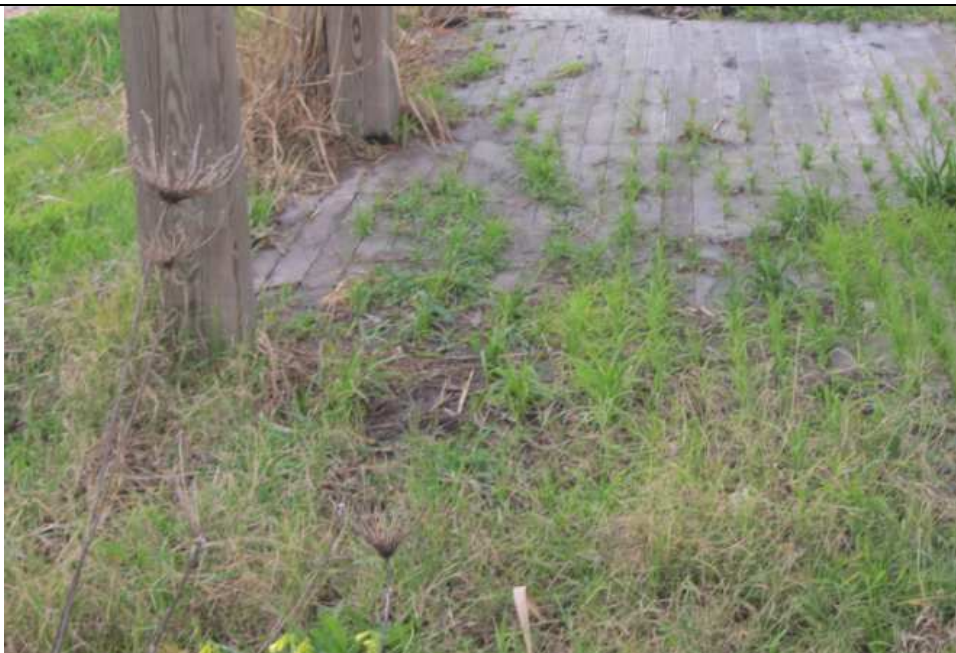
Tali pergole in legno hanno subito gli effetti dell'ambiente e hanno bisogno di un consolidamento statico e del ripristino della protezione del legname.

Tavolato sotto pergola da ripristinare

- il controllo integrale della stabilità delle opere;
- lo smontaggio delle strutture con la sostituzione di parte degli elementi lignei deformati o ammalorati e la sostituzione ed integrazione di gran parte della ferramenta con altra inox o di acciaio zincato, secondo la necessità.

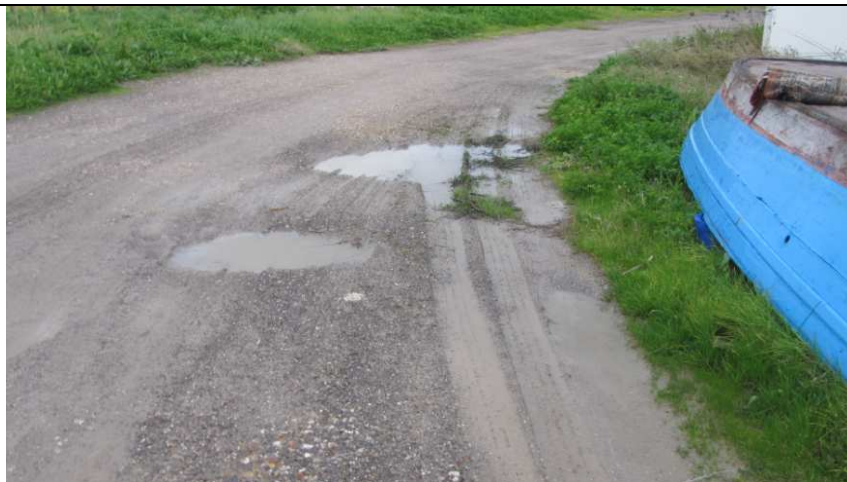
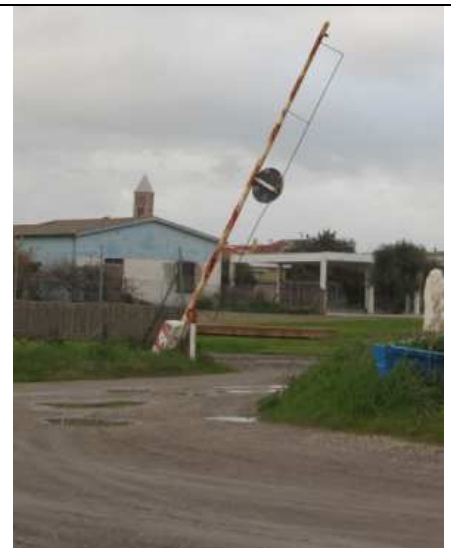
La superficie in battuto carrabile del piazzale di servizio necessita di interventi di sistemazione, ovvero di un pareggiamento e la ricostruzione del manto di pietrisco soggetto ad erosione a causa di passaggi veicolari, vento, piogge; saranno utilizzati gli stessi materiali già presenti, con integrazione di pietrisco di fiume per il rivestimento.

Alcune porzioni del piazzale di servizio in fase di degrado

- preparazione fondo
- distribuzione rivestimento di granigliato di fiume su una superficie di mq 500
- compianamento finale di tutta la superficie carrabile di servizio del sito (mq 1300)

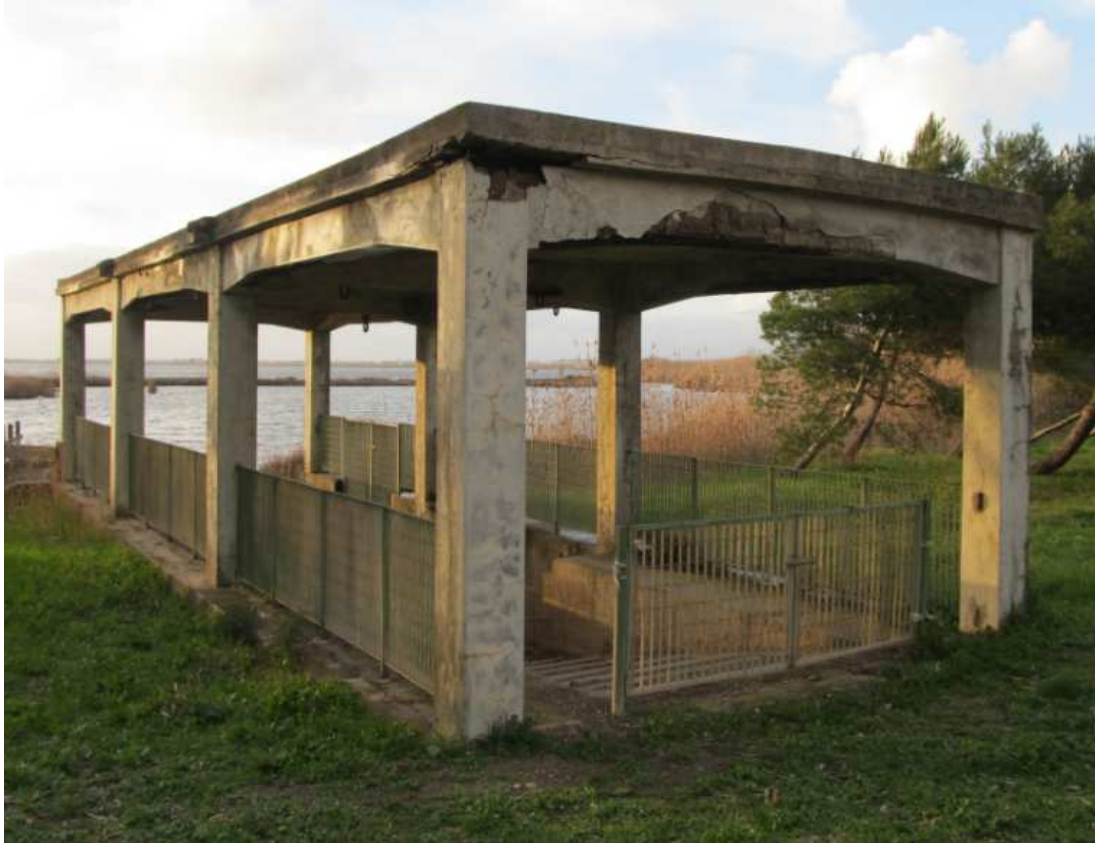
Il manufatto necessita di interventi strutturali volti al mantenimento dell'integrità e al ripristino funzionale e del decoro estetico.

Occorreranno innanzitutto interventi per ripristino delle travi e pilastri di sostegno e copertura di cls armato dello scivolo per imbarcazioni 'sa domu 'e su motoscafu'.

Scorticamento intonaci, compreso smaltimento macerie e messa a nudo elementi strutturali da ripristinare

Ripristino strutturale estetico con trattamento tondino acciaio struttura portante di cls armato, integrazione con acciaio strutturale ove necessario, realizzazione tracce per impianto elettrico/illuminazione, rivestimento elementi di acciaio con cls, rifacimento intonaci, impermeabilizzazione rivestimento copertura, tinteggiatura

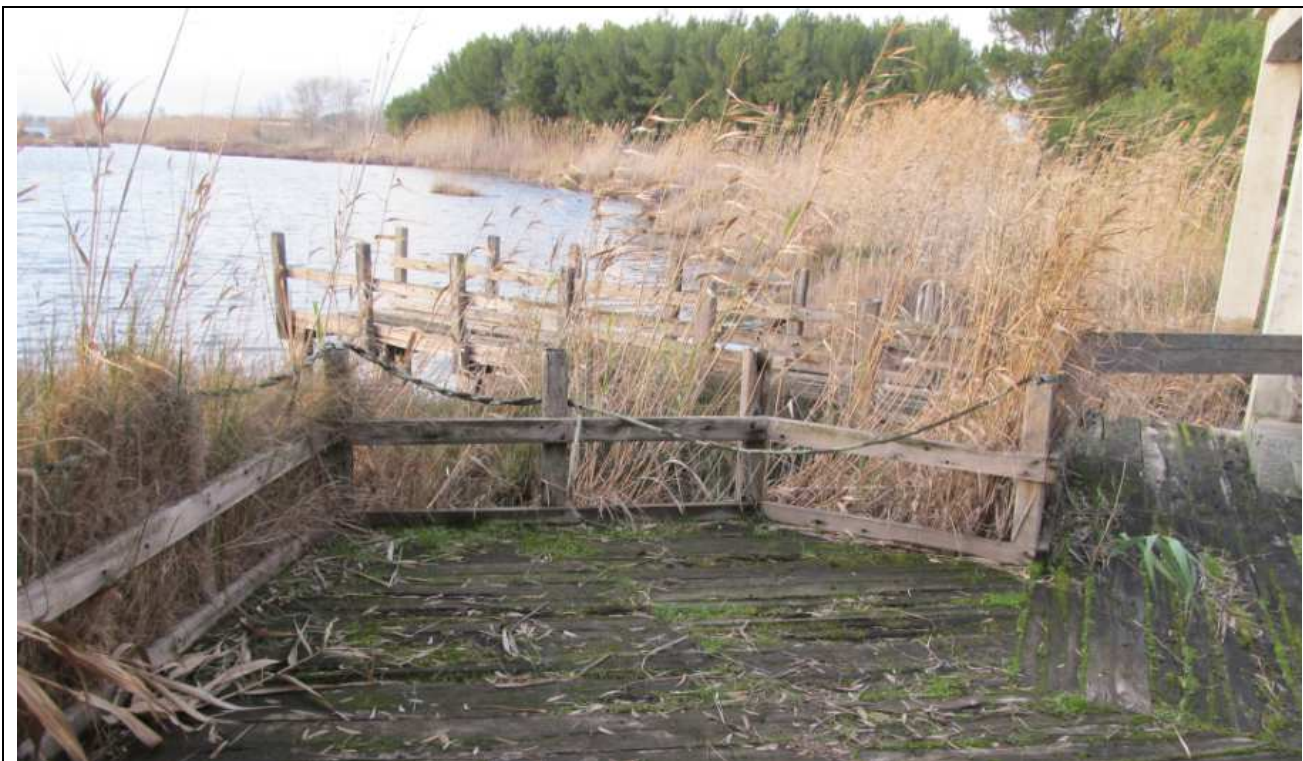
Passerella da ricostruire. Sulla destra si intravede lo sbocco dello scivolo coperto "sa domu de su motoscafu"

Ricostruzione del moletto di legno, utilizzando materiali omologhi a quelli usati nell'area Darsena Stano, con pali di pino impregnato autoclavato e tavolato di Bargkirai o similare

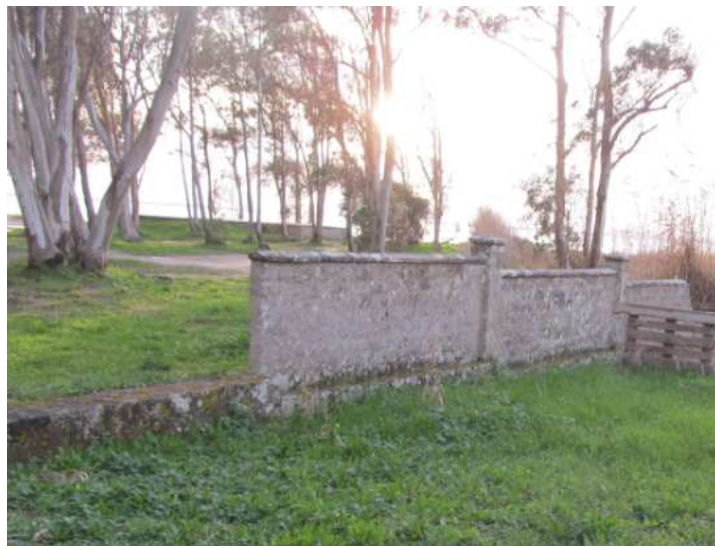
Muretto storico da consolidare e da valorizzare

Ricostruzione muretto di protezione tra terra e stagno nella tipologia, misure e forma generale come opera preesistente

Verrà comunque integrato per sicurezza, con blocchetti di cls muroblocco pesante, spessore finito cm 15, altezza e forma pari all'attuale: lo sviluppo lineare complessivo del manufatto da ricostruire terrà conto della antica fondazione di calcestruzzo, ma si vuole privilegiare la ricostruzione del manufatto in aderenza a quanto ancora presente, per garantirne la stabilizzazione, importante anche ai fini della sicurezza del sito, frequentato da tutta la popolazione e in particolare da famiglie e bambini.

Il muro di nuova realizzazione verrà rivestito con intonaco rustico sui due lati e con tinta conforme alle prescrizioni relative all'area, Si procederà poi a lavori di consolidamento e messa in sicurezza del manufatto esistente, metri 12 e armonizzazione dei tratti nuovo e preesistente con un'ottica di rispetto filologico.
