# HUB DI MESSINA

## PROGETTO DI FATTIBILITÀ TECNICO ED ECONOMICA

RIQUALIFICAZIONE, RIFUNZIONALIZZAZIONE, MIGLIORAMENTO SISMICO DEL COMPLESSO DI STAZIONE E MIGLIORAMENTO DELL'ACCESSIBILITÀ TRA IL SERVIZIO FERROVIARIO E IL SERVIZIO MARITTIMO

Relazione Generale Descrittiva

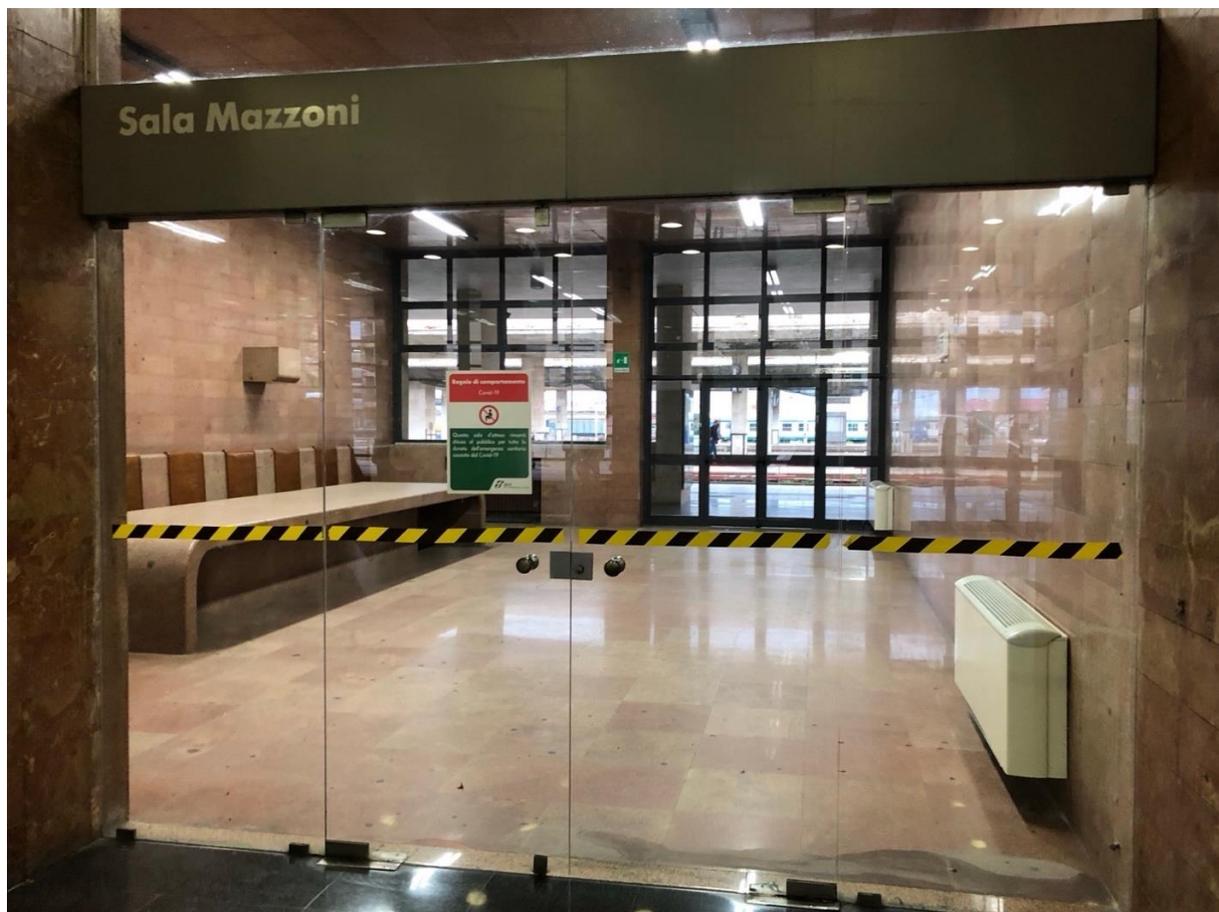
Sia il pavimento che le pareti mostrano segni di usura e si ipotizza anche la possibilità di alcune sostituzioni nelle mattonelle granitiche. Essendo stati impossibilitati, in fase di sopralluogo, ad entrare nella sala non si sono potute fare analisi più approfondite.

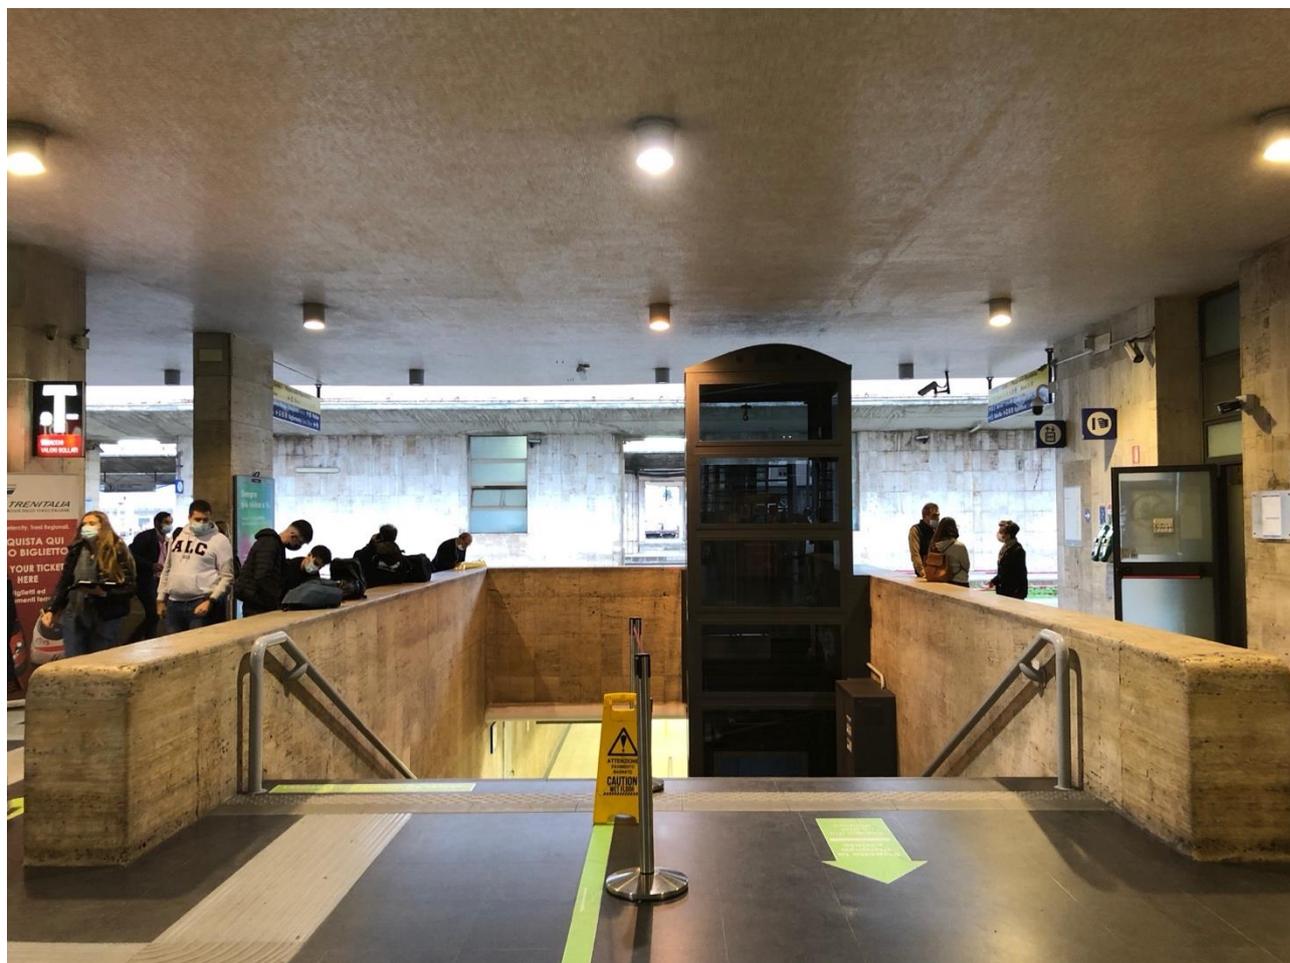
d. Collegamento complanare con primo marciapiede

Il travertino alle pareti versa in stato di deterioramento. Gli impianti di diffusione sonora e i monitor informativi, aggiunti successivamente, lasciano a vista canaline di collegamento.

L'elemento più impattante e che disturba la visuale a cannocchiale che l'ambiente inquadra sui binari è l'ascensore posto sul lato destro della scala di discesa al sottopasso per superarne il dislivello. La cabina è in metallo scuro e vi si accede dal lato opposto rispetto alla discesa della scalinata.

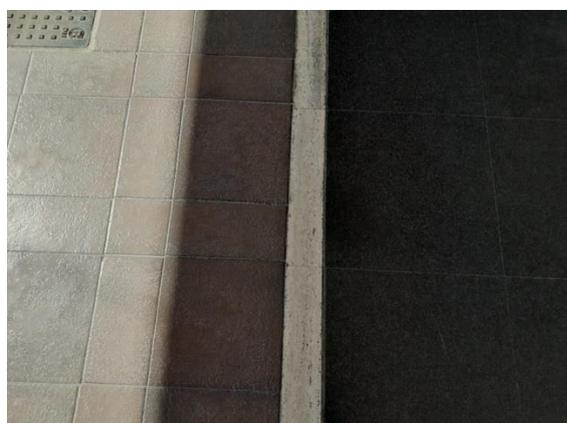
Questo tipo di arredo si ripete anche negli altri marciapiedi, benché in numero inferiore. I marmi sono parzialmente distaccati in molti punti, in altri mostrano segni di integrazioni. Stesso problema presentano i marmi di rivestimento in facciata. La banchina non è rialzata a quota +55cm e la pavimentazione, in alcuni punti danneggiata ma di finitura antisdrucchiolo, a differenza dei quadrotti lapidei neri sopraccitati, riporta il percorso rettilineo tattile. La porzione di marciapiede in direzione sud, verso l'edificio delle poste, risulta maggiormente danneggiata, come anche il rivestimento parietale marmoreo.

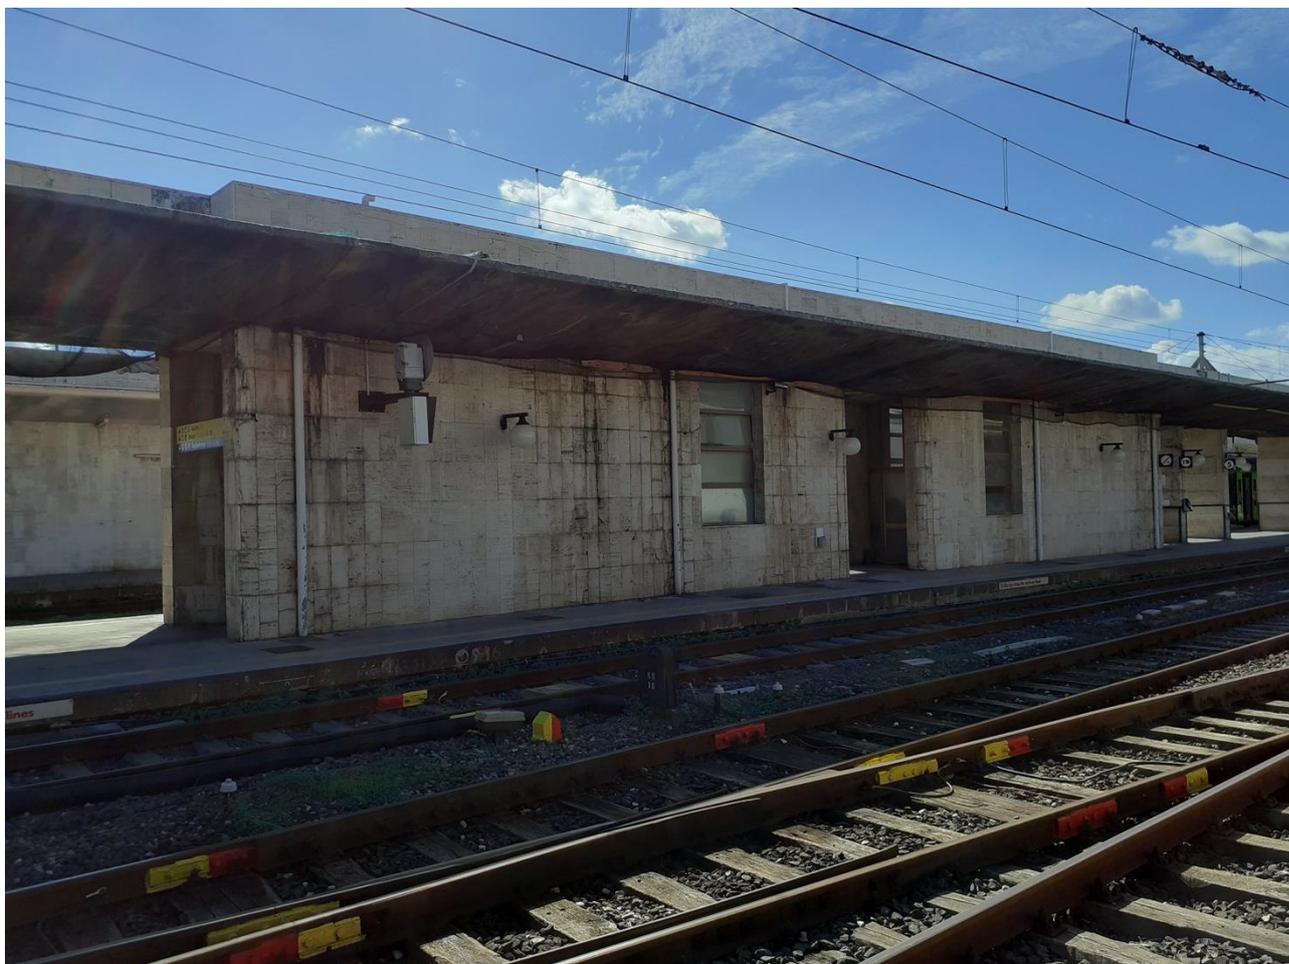
I problemi di umidità interessano anche i pilastri e l'umidità ha molto danneggiato il rivestimento marmoreo. Caratteristica dei marciapiedi dal 2° al 5° sono i corpi di collegamento con il sottopasso. In questo caso in particolare uno dei due corpi gemelli è occupato dalla scala di risalita mentre l'altro è un ambiente attualmente sfruttato come ripostiglio. Nonostante questa sua attuale destinazione d'uso si suppone che originariamente l'ambiente fosse stato pensato per altro uso tanto che le pareti ed il soffitto sono integralmente rivestite in mosaico. I davanzali sono in travertino e gli infissi in alluminio con apertura a vasistas. La porta di accesso all'ambiente, in alluminio e vetro opaco, è fortemente danneggiata. Il pavimento è in piastrelle ceramiche. Lungo la parte bassa della parete, su tre lati, c'è

un gradone con piano in travertino anch'esso. Esternamente il rivestimento di questo ambiente, come anche del vano scala, è fortemente danneggiato con evidenti segni di rottura e distacco del rivestimento marmoreo.

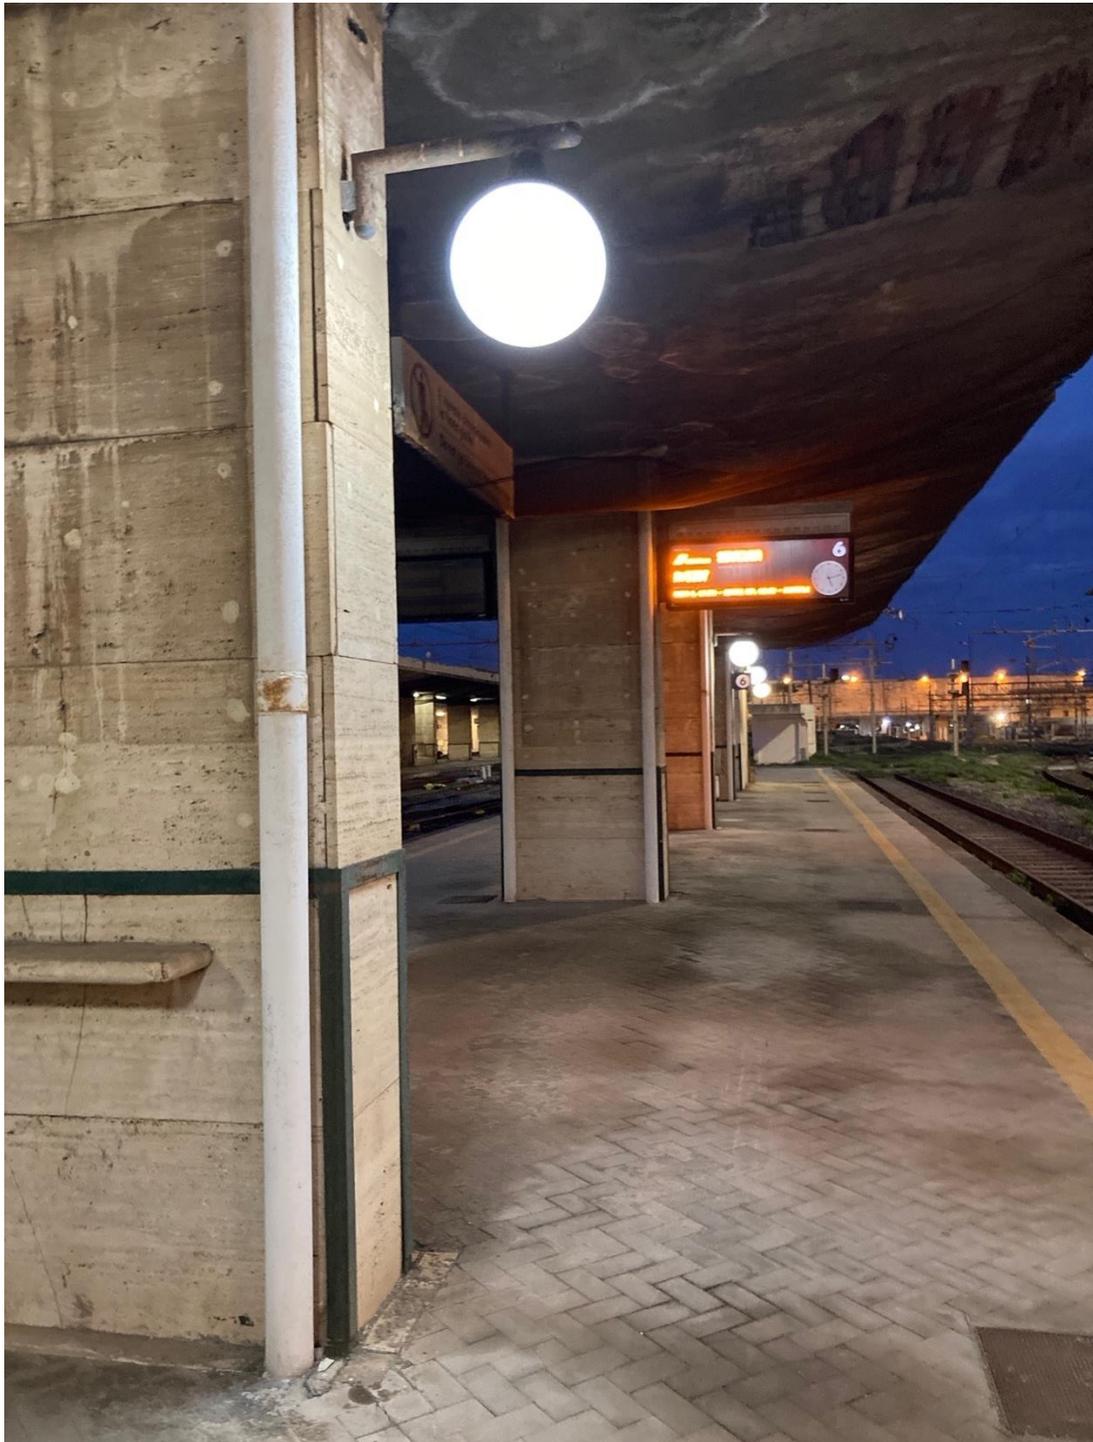
La pensilina del 2° marciapiede, che in testa ai binari si unisce alla prima verso in gravissimo stato di degrado, parte della sua lunghezza è fasciata da una rete per contenere la caduta di porzioni di

intonaco/cemento. Sono evidenti i danni apportati dall'umidità che hanno danneggiato la struttura lasciando la pensilina spoglia del suo rivestimento mosaico.

Le pensiline avranno bisogno di un puntuale intervento di consolidamento strutturale, risanamento dei danni dovuti dalle infiltrazioni, adeguamento del sistema di smaltimento delle acque piovane e sostituzione delle guaine di impermeabilizzazione all'estradosso delle pensiline, ed infine reintegrazione del rivestimento in tessere mosaiche sulle stesse tonalità di quelle già reintegrate nella pensilina del primo marciapiede (prima porzione). In particolare, nei casi in cui il deflusso delle acque è già stato deviato in pluviali esterni ai pilastri (3° marciapiede) si prevede un attento studio per il risanamento del sistema di deflusso delle acque in assonanza con le altre pensiline e rimozione dei pluviali in pvc oggi in utilizzo. Per limitare l'impatto visuale e garantire la funzionalità statica quanto il corretto deflusso delle acque piovane si prevede l'allargamento proporzionale dei pilastri, che verranno nuovamente rivestiti con lastre in travertino analogo a quello attualmente esistente.

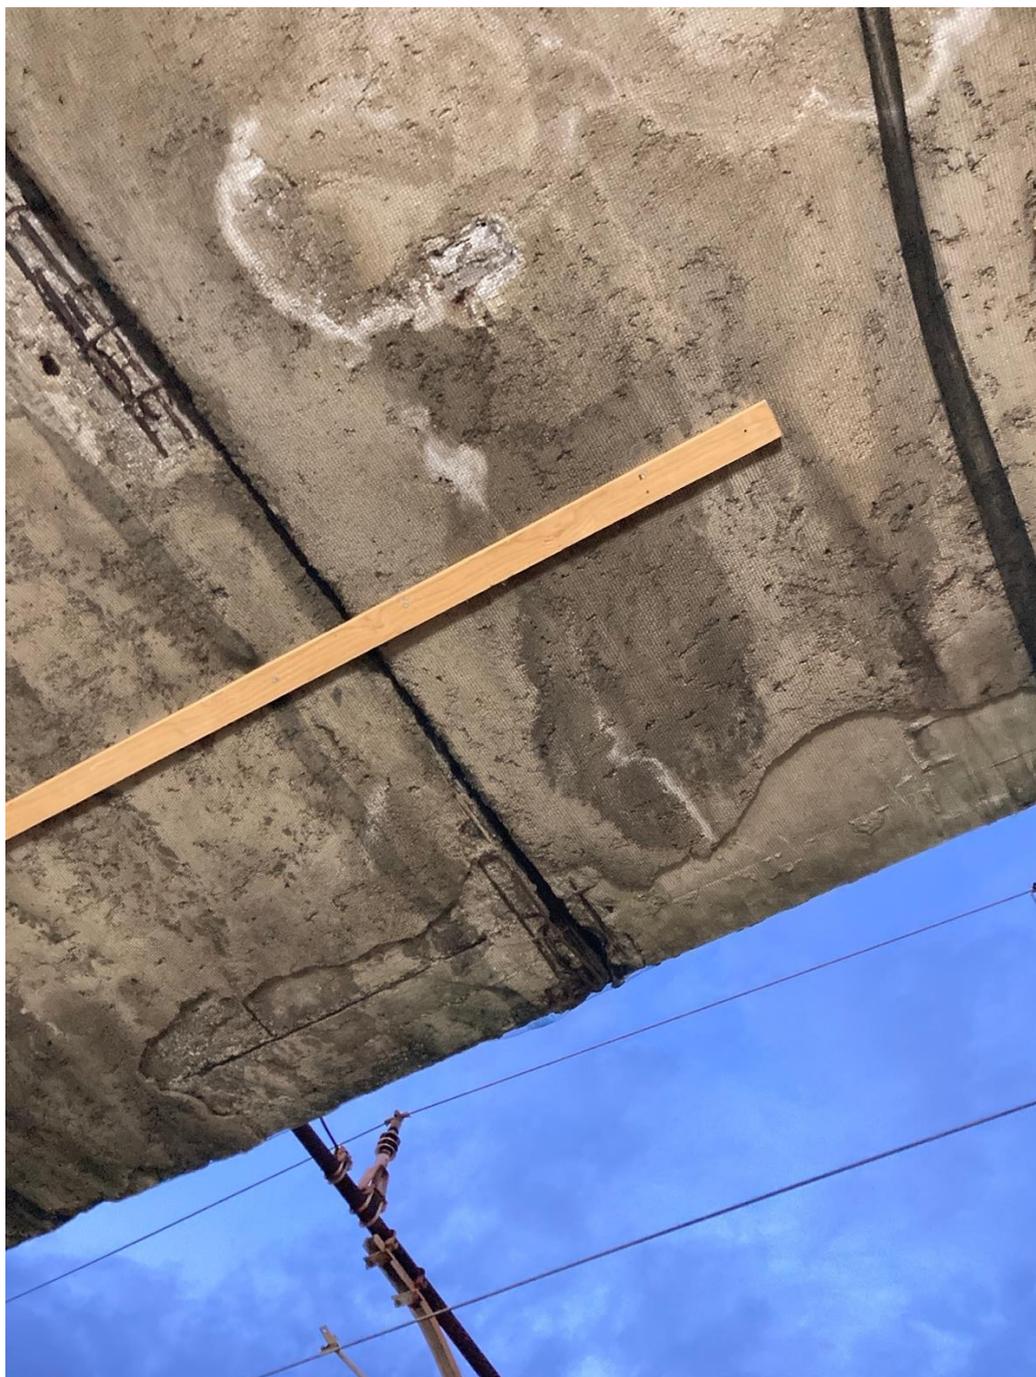
La pensilina del 3° marciapiede mostra danni non solo al rivestimento in travertino dei pilastri, anch'essi protetti da parasigoli metallici nella porzione inferiore, e negli arredi fissi (panche e mensole in travertino), ma ha intere porzioni dell'intradosso in cui restano scoperte le tavole della soletta. L'umidità da danneggiato, anche i giunti di dilatazione lasciando scoperte le nervature metalliche delle travi. In questa pensilina il sistema di deflusso delle acque è stato integrato con pluviali in pvc che affiancano i pilastri (2).

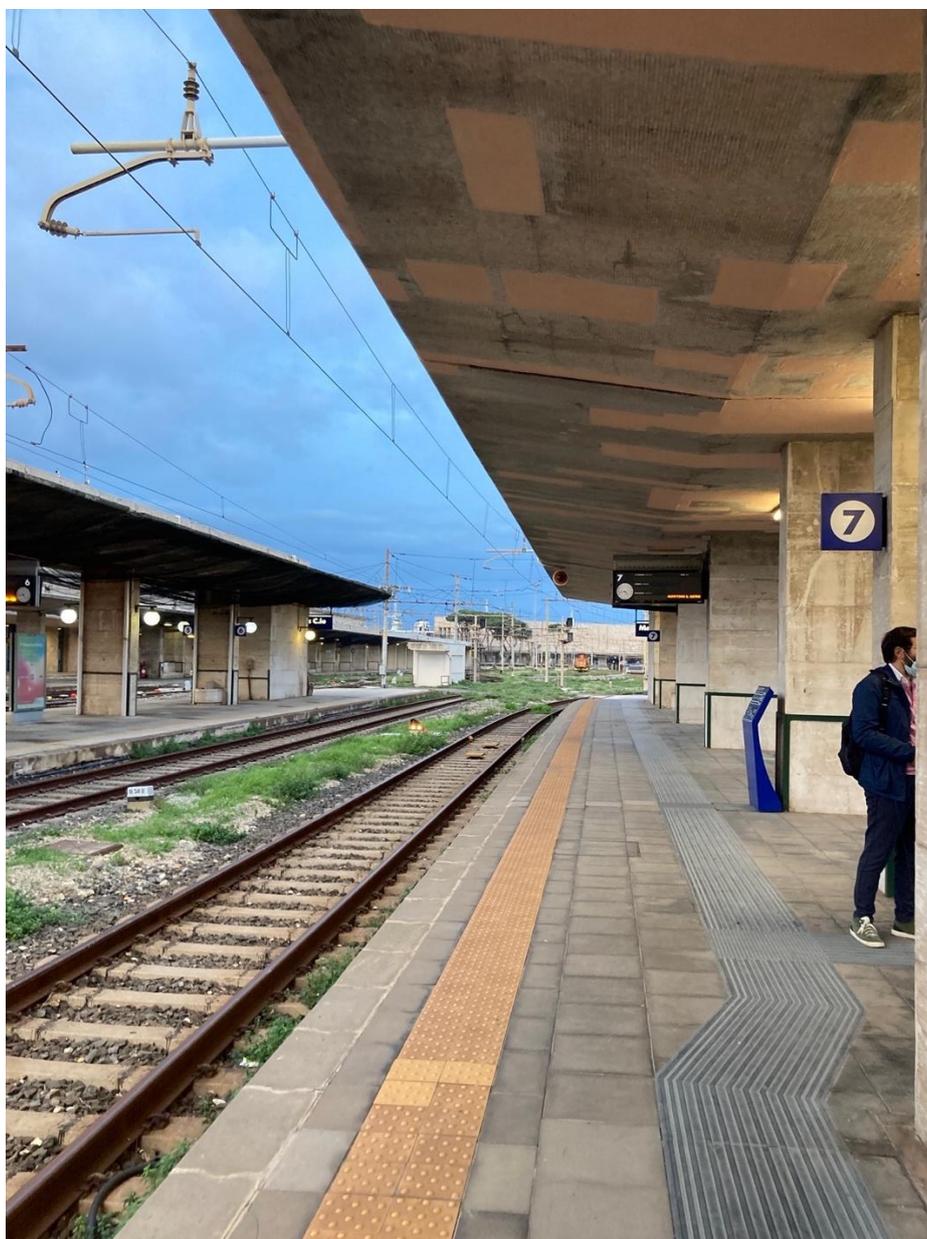
L'intradosso della pensilina del 4° marciapiede vede un lavoro integrazione delle parti mancanti del mosaico con una pittura tendente al rosa antico che purtroppo ha subito nel tempo numerosi danni dovuti alle infiltrazioni. Sono evidenti infatti efflorescenze e macchie con buona probabilità attive. Nella porzione che passa sotto la piastra della sopraelevata di via Giuseppe Sciva e dell'annesso parcheggio, il rivestimento mosaico è sostituito quasi integralmente dalla pittura. I pilastri sono protetti da paraspigoli metallici nella porzione inferiore (ca. 1,20 m). I giunti di dilatazione sono anch'essi danneggiati dalle infiltrazioni.

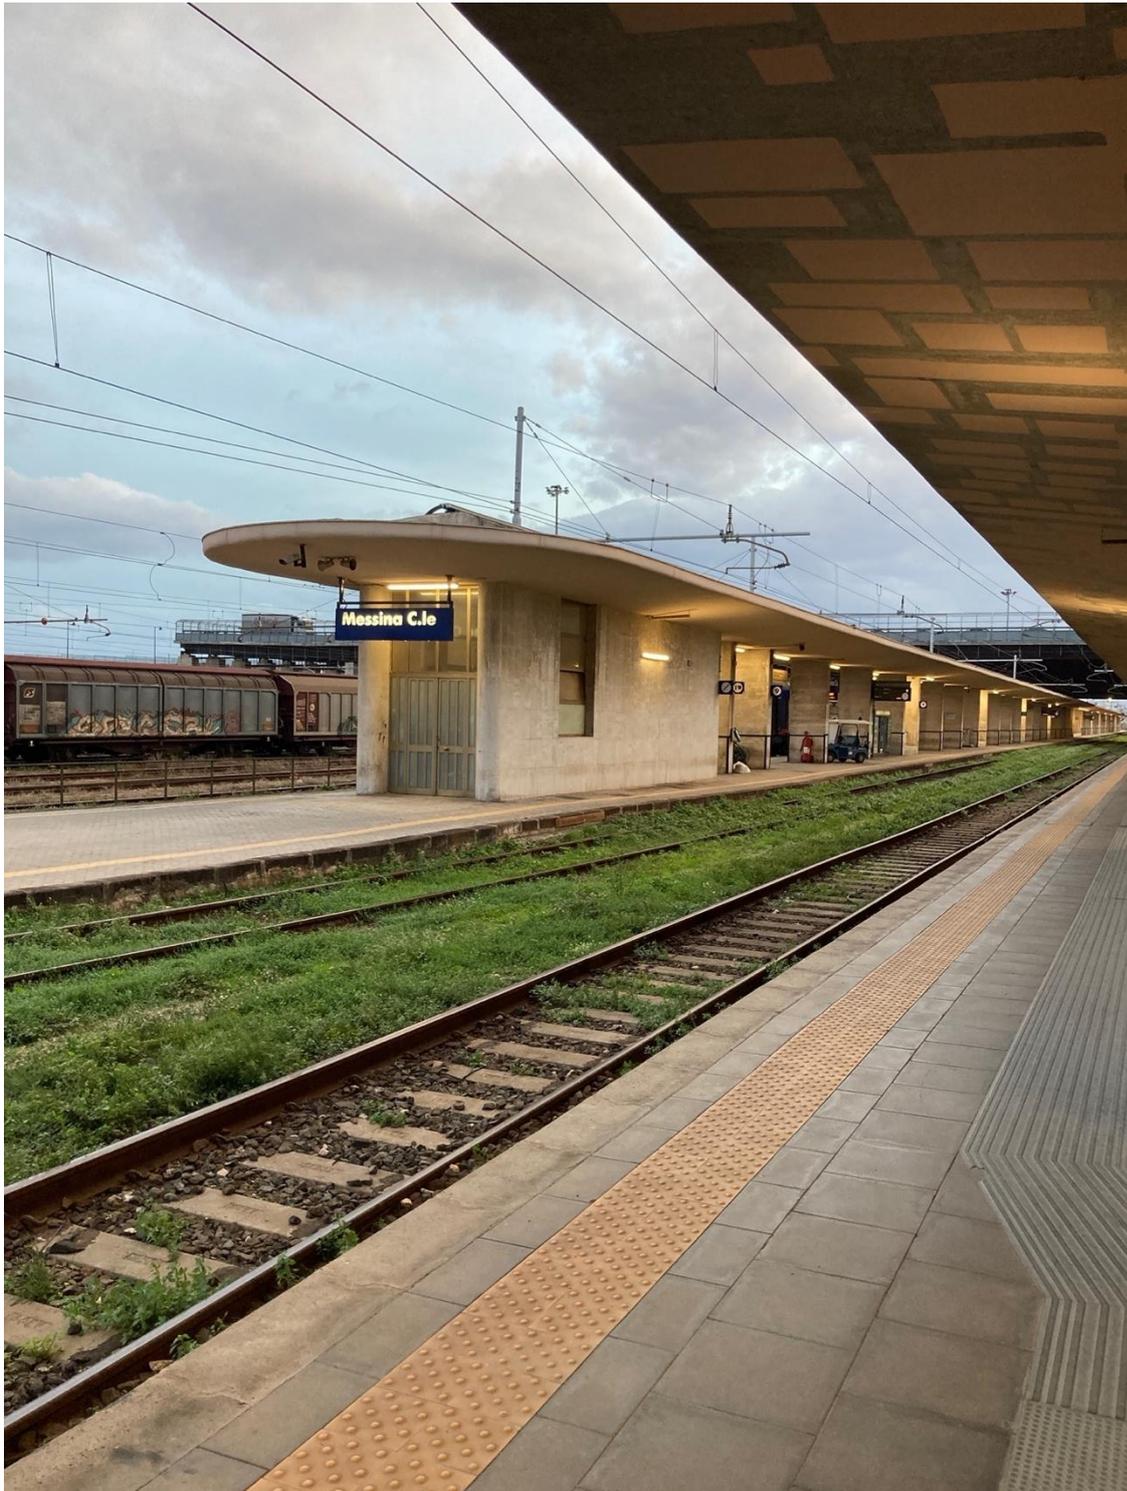
La pensilina del 5° marciapiede versa in buono stato di conservazione, benchè sia stato integralmente sostituito il rivestimento mosaico all'intradosso con pittura. I pilastri sono protetti da paraspigoli metallici nella porzione inferiore ed i loro rivestimenti in travertino, come quelli delle panche, mostrano segni di distacco.

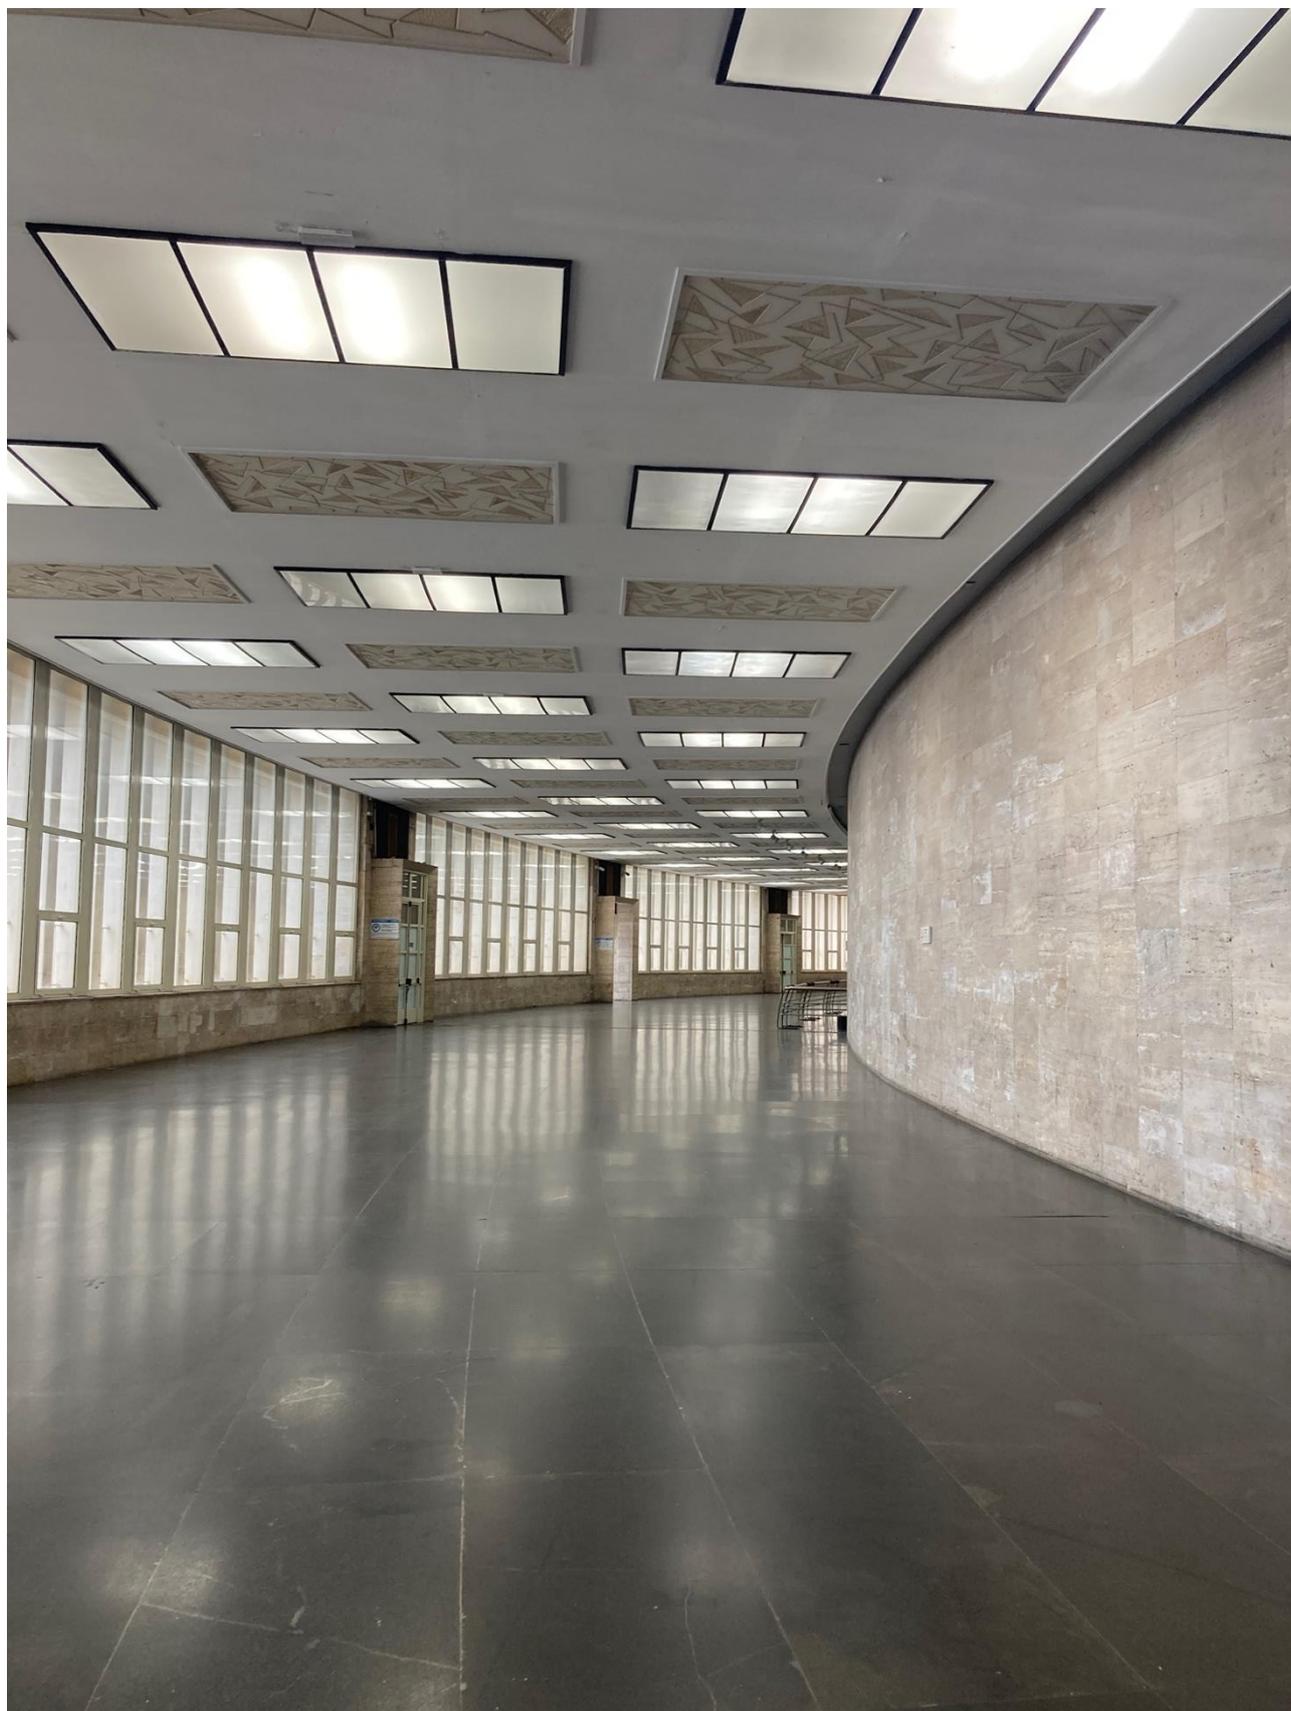
Il controsoffitto è originale ed alterna plafoni luminosi quadrangolari, incassati, e decorazioni delle stesse dimensioni. Importanti danni si riscontrano anche in corrispondenza dei due giunti di dilatazione dell'edificio posti poco prima e poco dopo il grande mosaico. Tali giunti sono "aperti" e si percepisce sia il passaggio dell'aria esterna che la presenza di un'intercapedine nella parete.

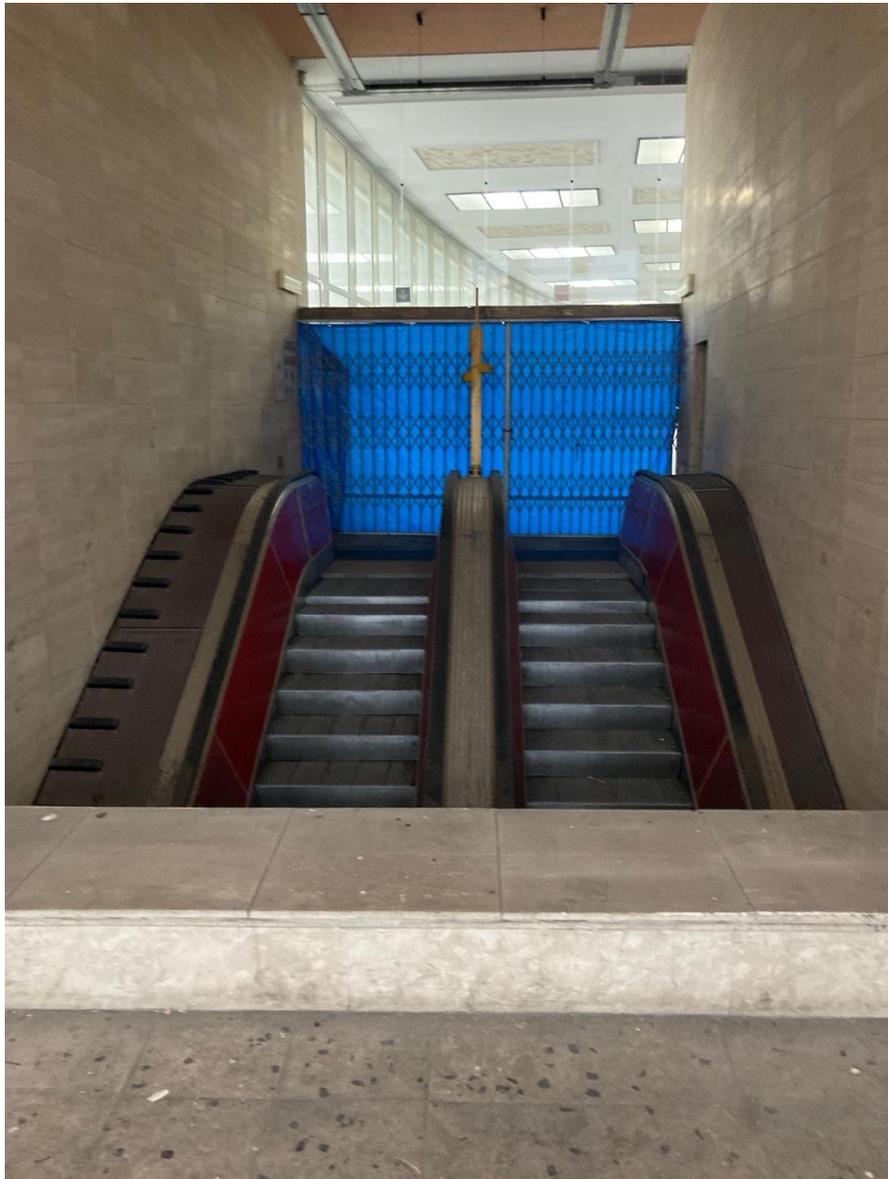
Anche la terrazza del corpo di fabbrica dell'atrio, posta ad una quota inferiore, è piastrellata. La pavimentazione è danneggiata. L'accesso a questa terrazza avviene oggi da uno stretto passaggio accanto al vano scale mobili.

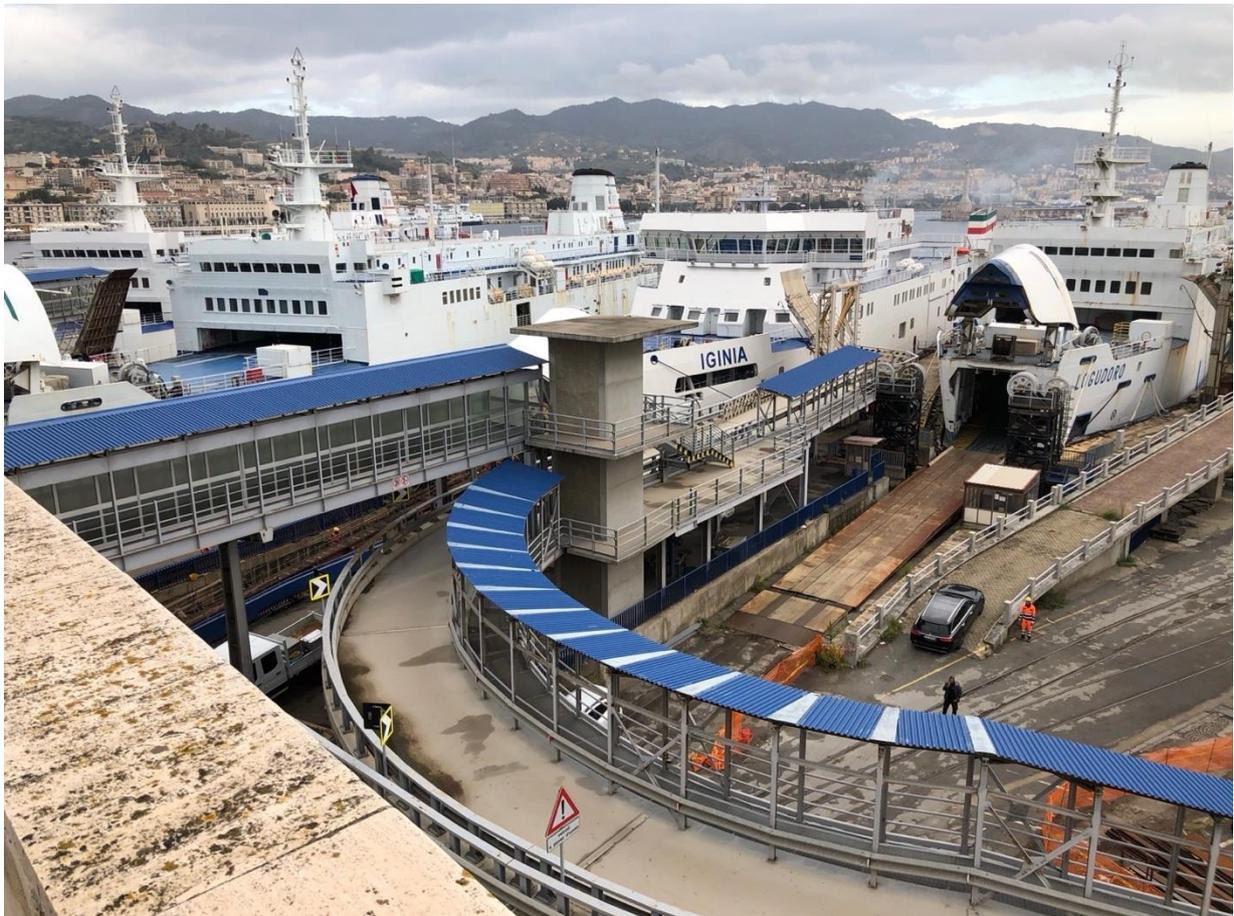
i. Passerelle di interscambio ferro-nave e intradosso del corpo di fabbrica del FV

Le passerelle sopraelevate, e le rampe di collegamento sia pedonali che carrabili che invadono tutto il fronte verso il mare della grande curva del FV sono oggi in disuso e mostrano chiari segni di deterioramento da abbandono. Il porticato sotto la curva ha finiture di pregio: i pilastri sono rivestiti in travertino, l'intradosso è rivestito in mosaico e sagomato ai bordi. Plafoni quadrati Incassati nel soffitto per l'illuminazione dello spazio sottostante sembrano essere stati aggiunti in un intervento successivo agli anni '40 del Novecento.

Sono evidenti i segni di umidità e di degrado dovuto all'usura. Sia dell'intradosso in mosaico che sui pilastri.
